## Verkennd bodemonderzoek Rhabergseweg 16 te Rha

Opdrachtgever : De heer P. Driessen  
Adres : Broekstraat 12  
Postcode & plaats : 7217 SN Harfsen

**Rapportnummer : MT.16321**

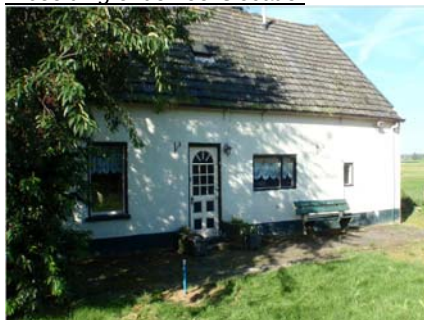
**Figuur 1: Overzichtsfoto**

De onderzoekslocatie betreft een gedeelte van een drietal percelen in Rha, een buurtschap in de gemeente Bronckhorst. Binnen de onderzoekslocatie staat een woonhuis dat gesloopt zal worden.

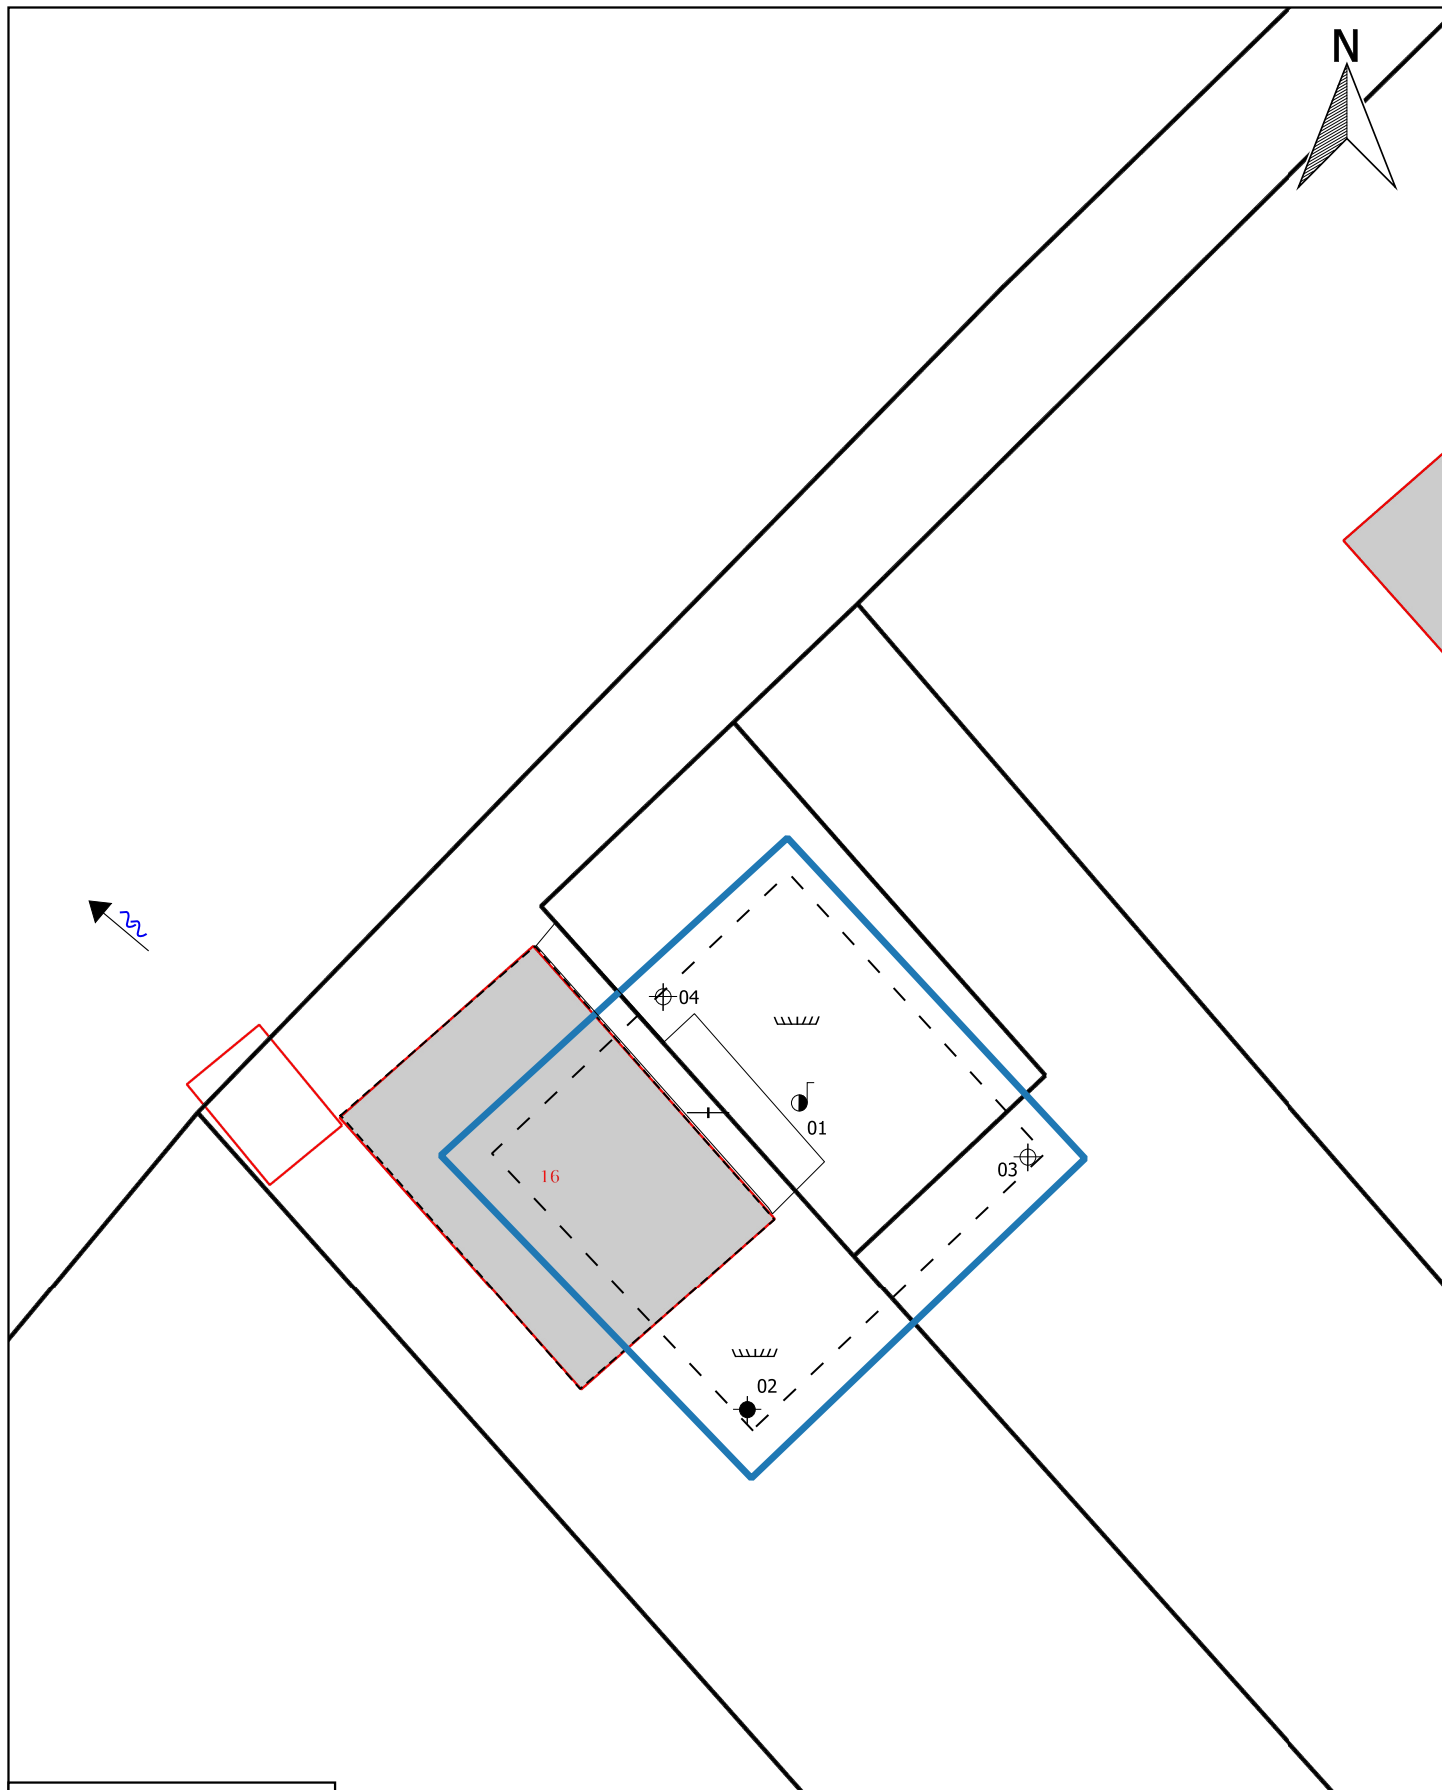
**SITUATIETEKENING MET MONSTERNAMEPUNTEN**

| Aantal boringen (excl. peilbuizen) | Aantal peilbuizen |
|---|---|
| 2 boringen (3, 4) tot ± 50 cm-mv | 1 peilbuis (1) filterstelling 440-540 cm-mv |

Op de tekening in bijlage 1c staan de diverse boringen weergegeven. De boorbeschrijvingen staan beschreven in bijlage 2.

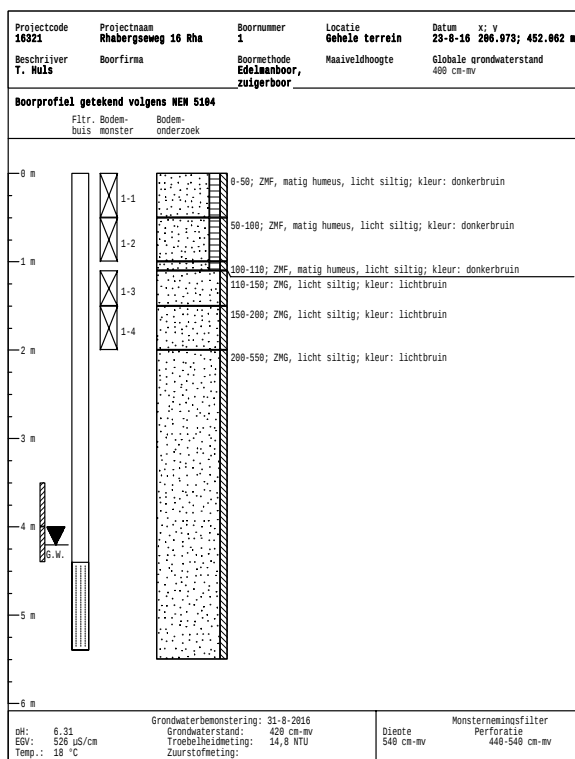
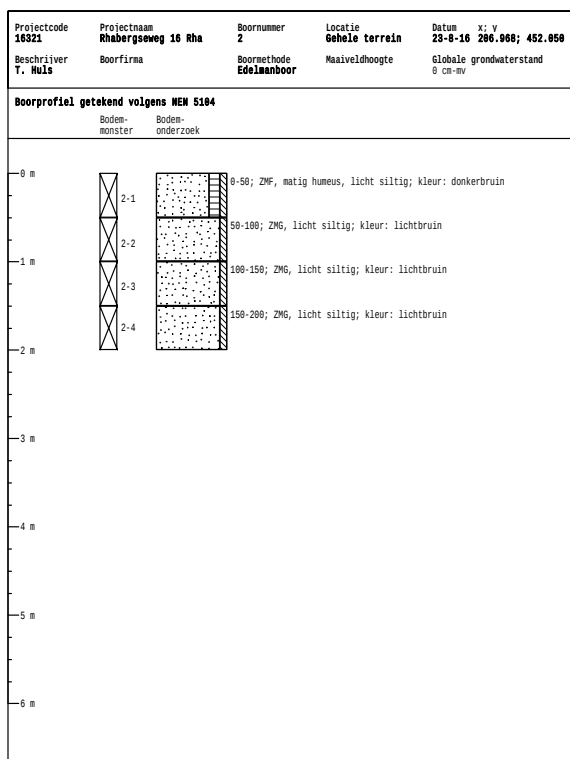
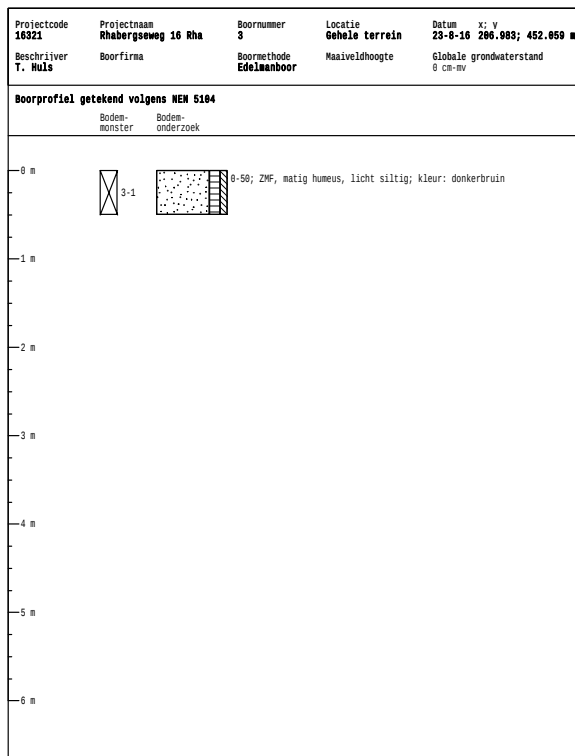
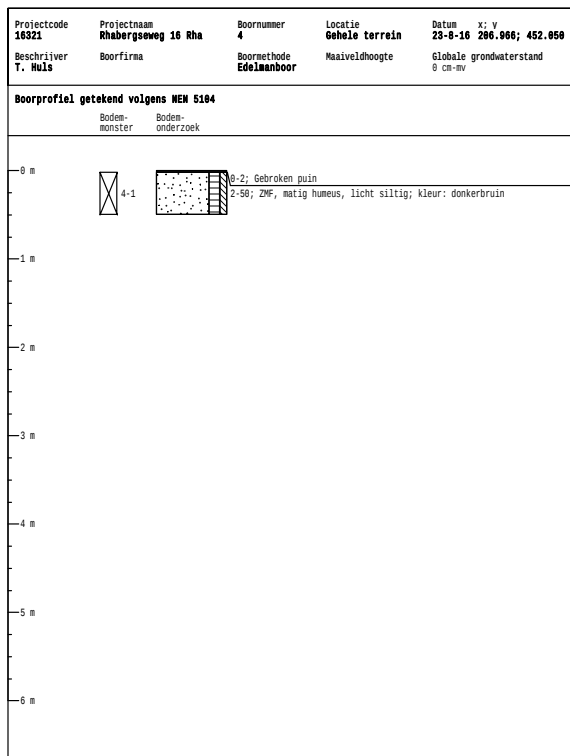
### **BOORBESCHRIJVINGEN**

De bovengrond bestaat overwegend uit donkerbruin, matig fijn zand. Daaronder bestaat de ondergrond overwegend uit lichtbruin, matig grof zand. Tijdens de monsternamen bedroeg de grondwaterstand 420 cm-mv voor peilbuis 1. De complete omschrijvingen van de boorprofielen staan vermeld in bijlage 2.

| Boring | Traject (cm-mv) | Zintuiglijke afwijking |
|---|---|---|
| 4 | 0-2 | gebroken puin |
