| <b>OMGEVINGSVERGUNNING</b><br>BESTAANDE EN GEWIJZIGDE SITUATIE | | | | | |
| VERBOUWING VAN EEN WONING AAN HET<br>WIJERSPAD 1A TE STEENDEREN | | | | | |
| A1 | 1:100 | 16-12-2016 | A: 05-01-2017 BS | A-01 16/2631 | |

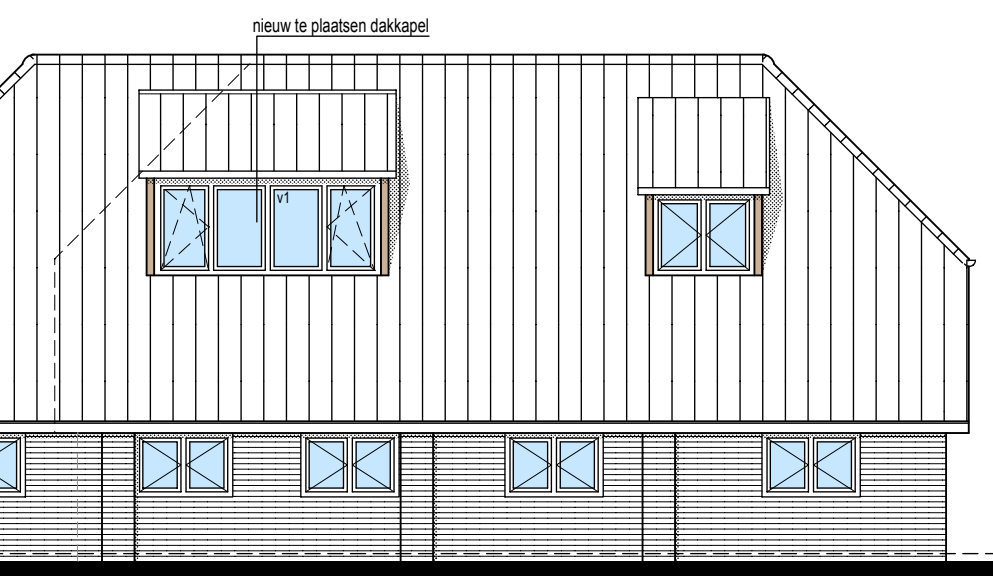
Linker zijgevel gewijzigd

V1 Alusta Birgo 16dm3/s  
V2 Alusta Birgo 21dm3/s  
V3 Alusta Birgo 30dm3/s

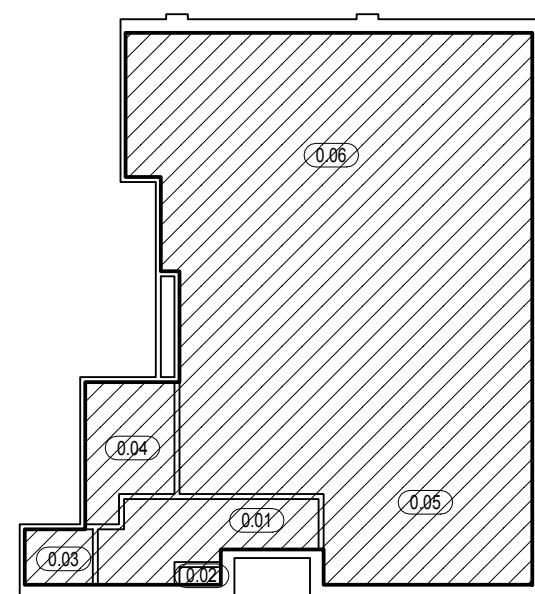
Gebruiksoppervlakt beganegrond

Totaal gebruiksoppervlakt (GO) = 134 m2, vereist verblijfsgebied is 55% = 73.3m2  
Totaal verblijfsgebied (VG) = 96.8 m2, dus VOLDOET
