| WERK | Spolderkampseweg 1, Hummelo | | | |
| ONDERDEEL | te slopen onderdelen II | | | |
| | te slopen | | | |

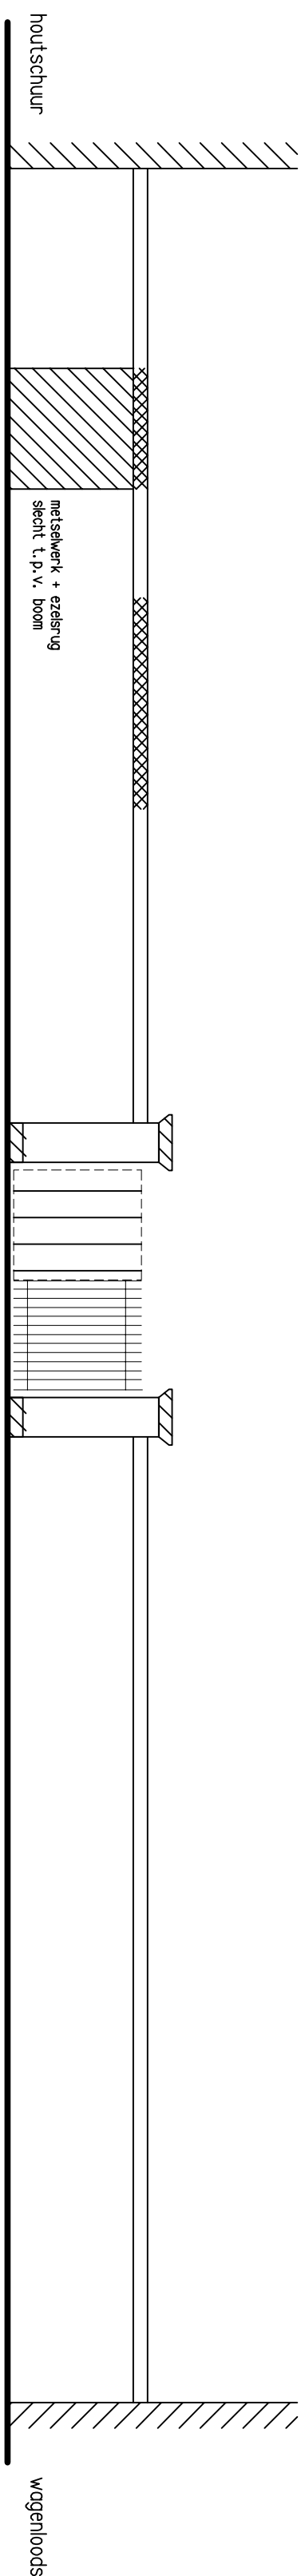
Muur A te slopen

- slecht metselwerk t.p.v. boom verwijderen
- losse ezeliers muur A verwijderen
- muur en pientig t.p.v. poort 2 verwijderen
- gedeeltelijke lagere muur slopen
- los penant poort 3 verwijderen
- alle penant op dekkers ofhiden t.b.v. restauratie
- alle plintbekleding demonteren t.b.v. restauratie
- alle poorten demonteren t.b.v. restauratie

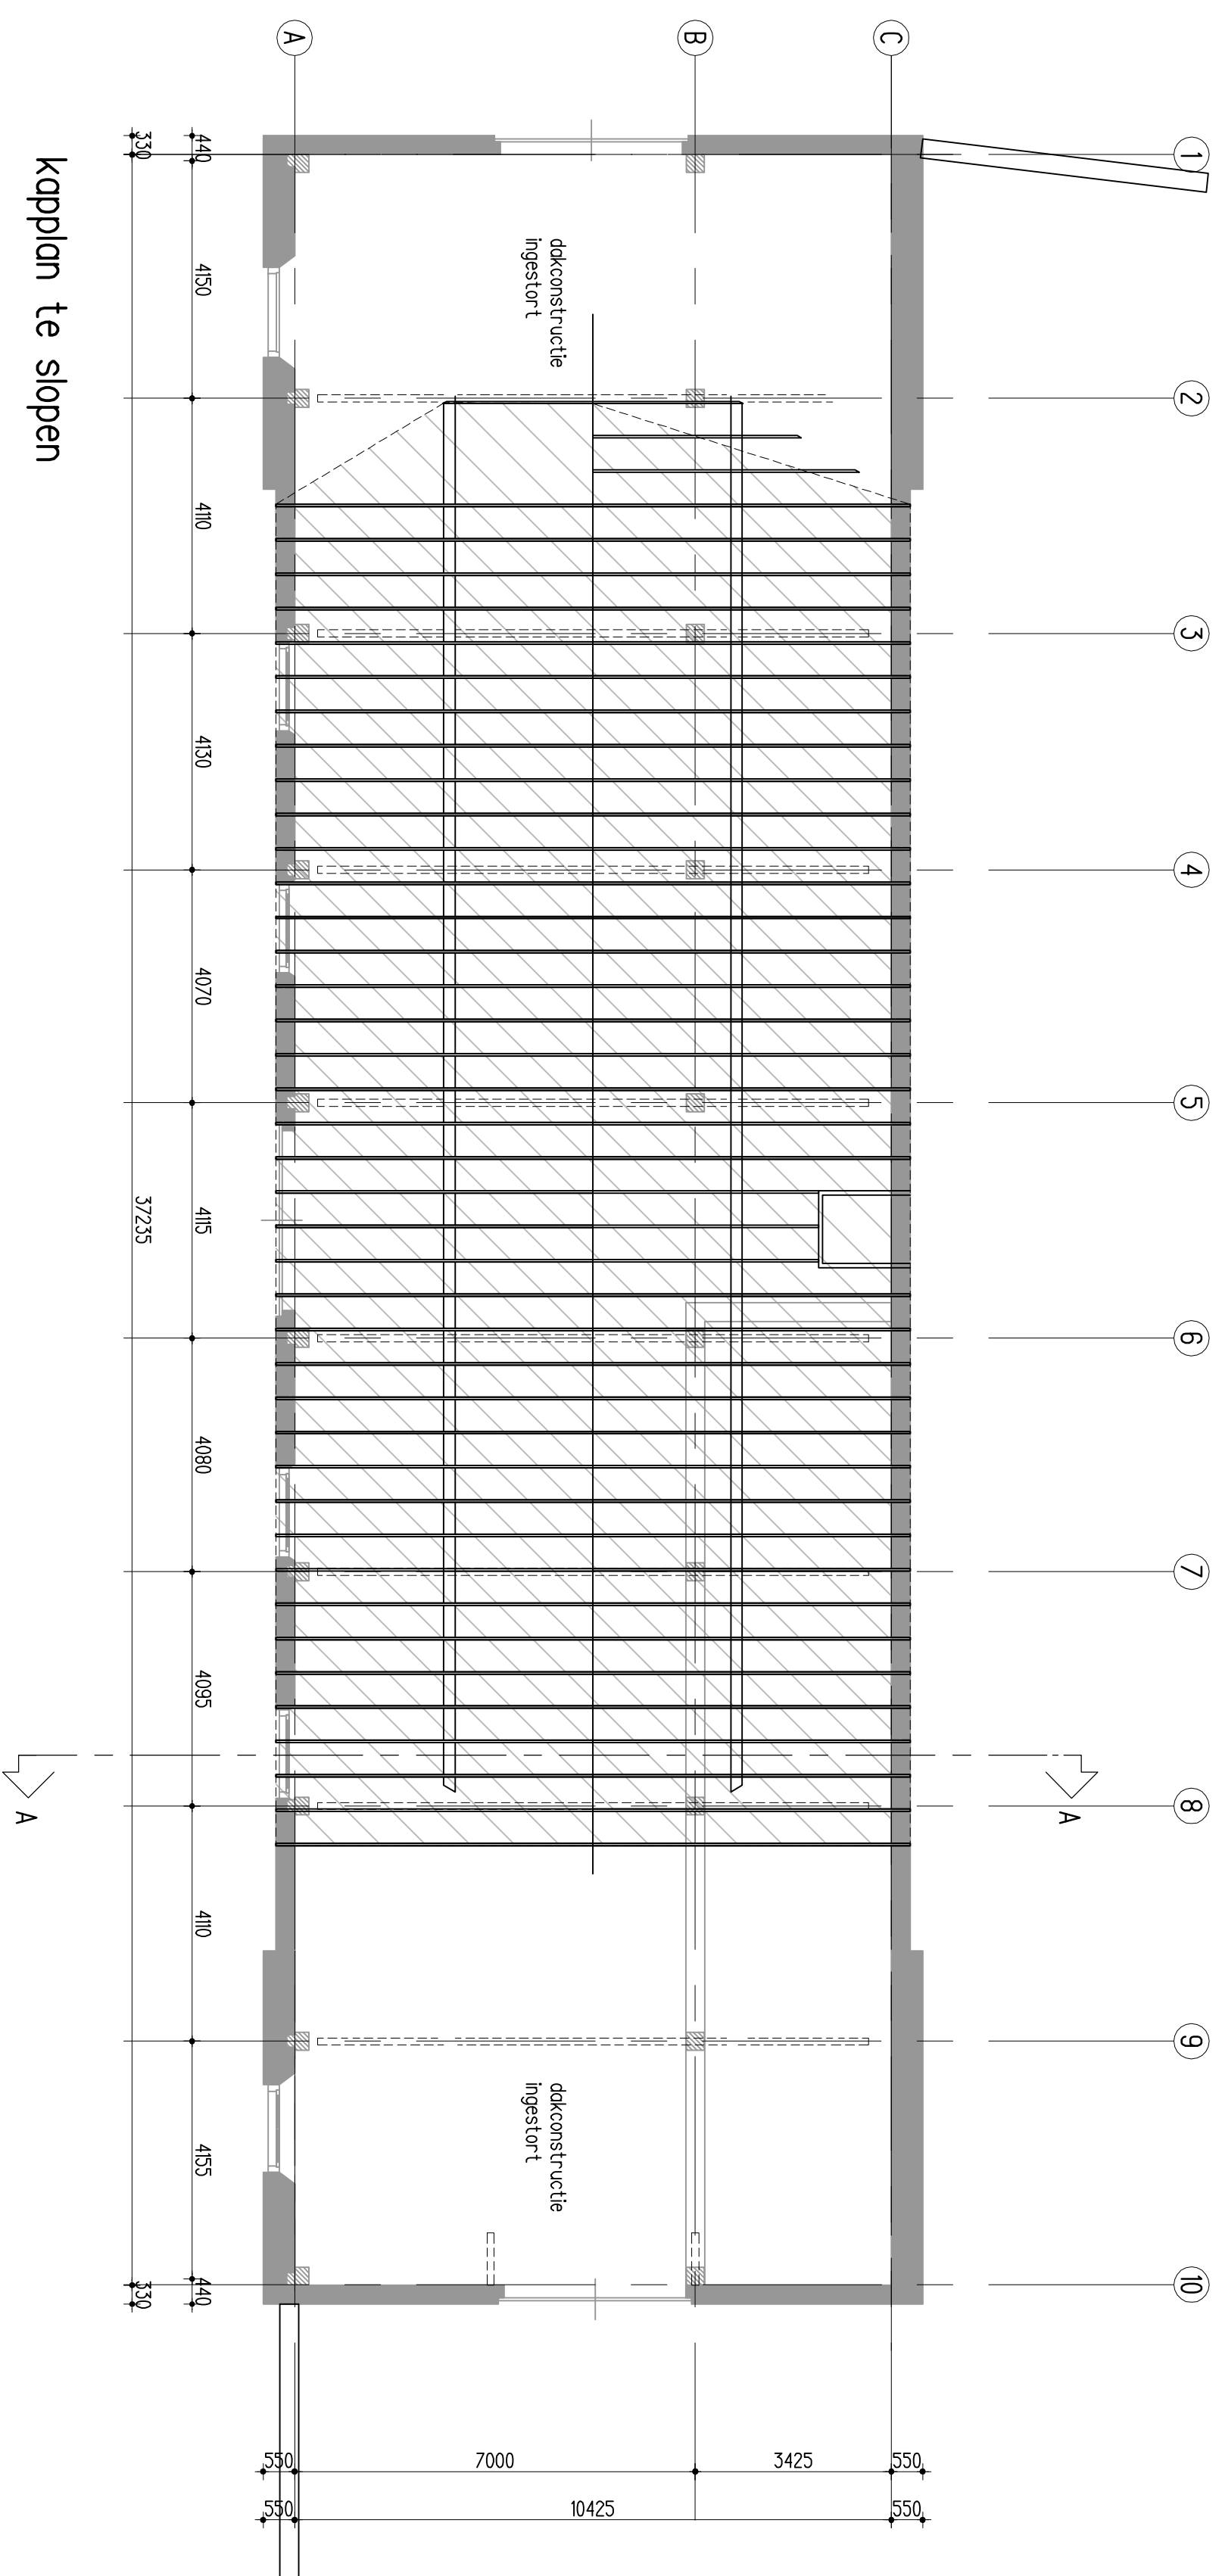
kapplan te slopen

- dakpannen afhalen, sorteren en hergebruiken
- portalten en tengels verwijderen
- ingestort dakpakket verwijderen
- muurplaten en boedelen verwijderen
- dakkapel verwijderen
