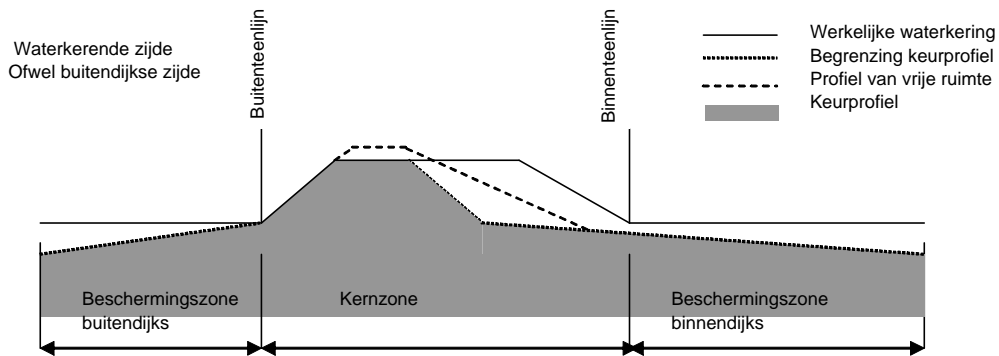
Figuur 2 Dwarsdoorsnede van een denkbeeldig waterkerend “breed” dijklichaam, waarbij zowel het keurprofiel als het profiel van vrije ruimte binnen het actuele profiel van de kering vallen.
