Gevelwijziging IJsselhoevedreef 8 Vlaardingen  
i.o.v.: aan bedrijf Oudevlieden Vlaardingen  
Muisstraat 39 3134 RM

bestaande & nieuwe toestand

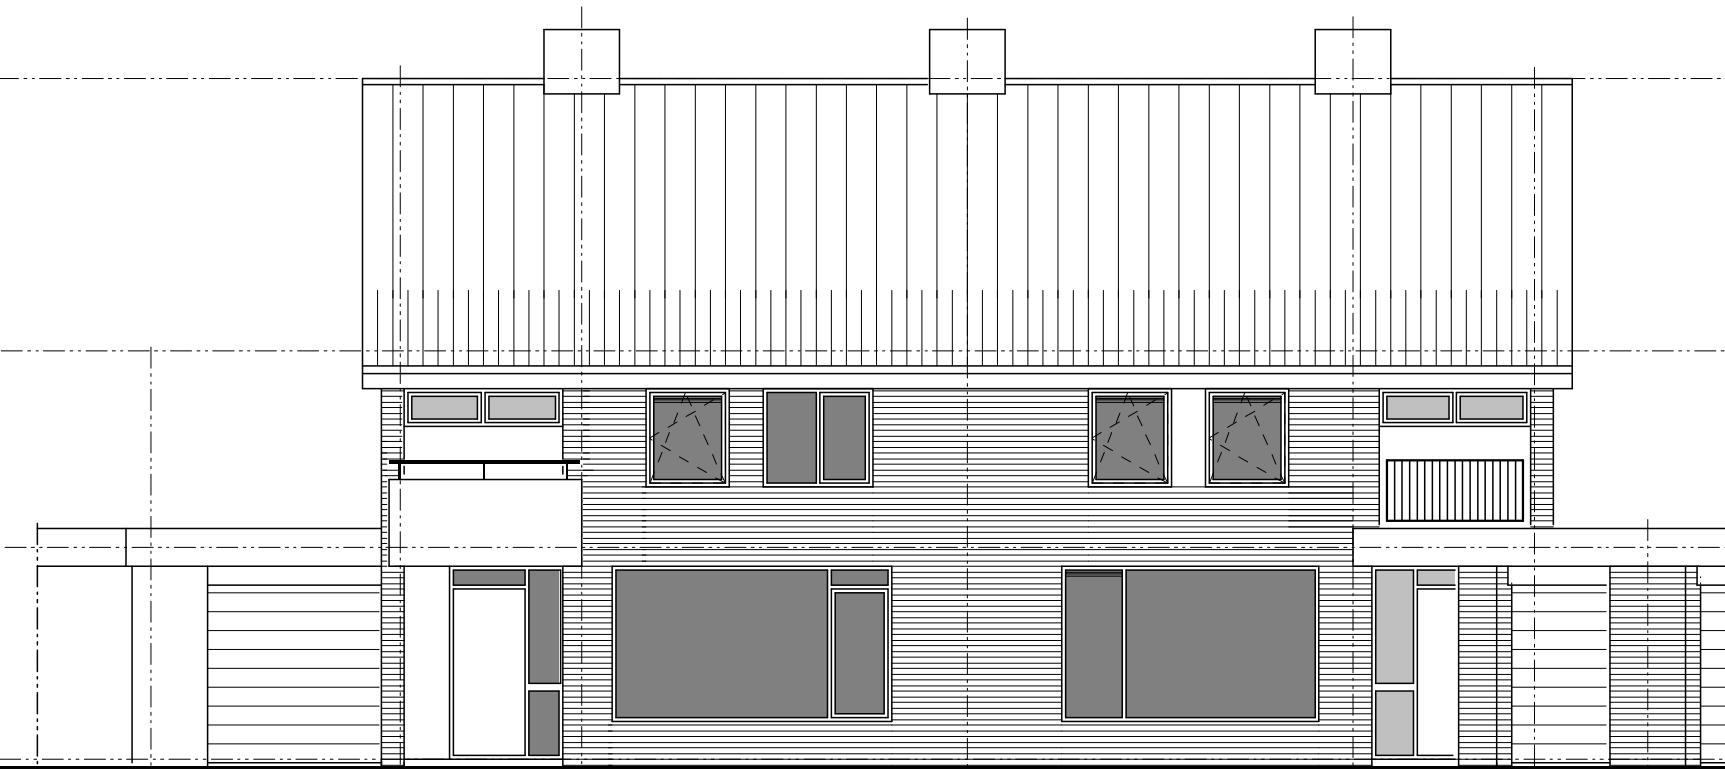
gevelfragment voorgevel

bestaande toestand

dakpannen (donkerblauw)

goten & boelboorden (creme)

kozijnen (creme/blauw)

metseelwerk (geel)

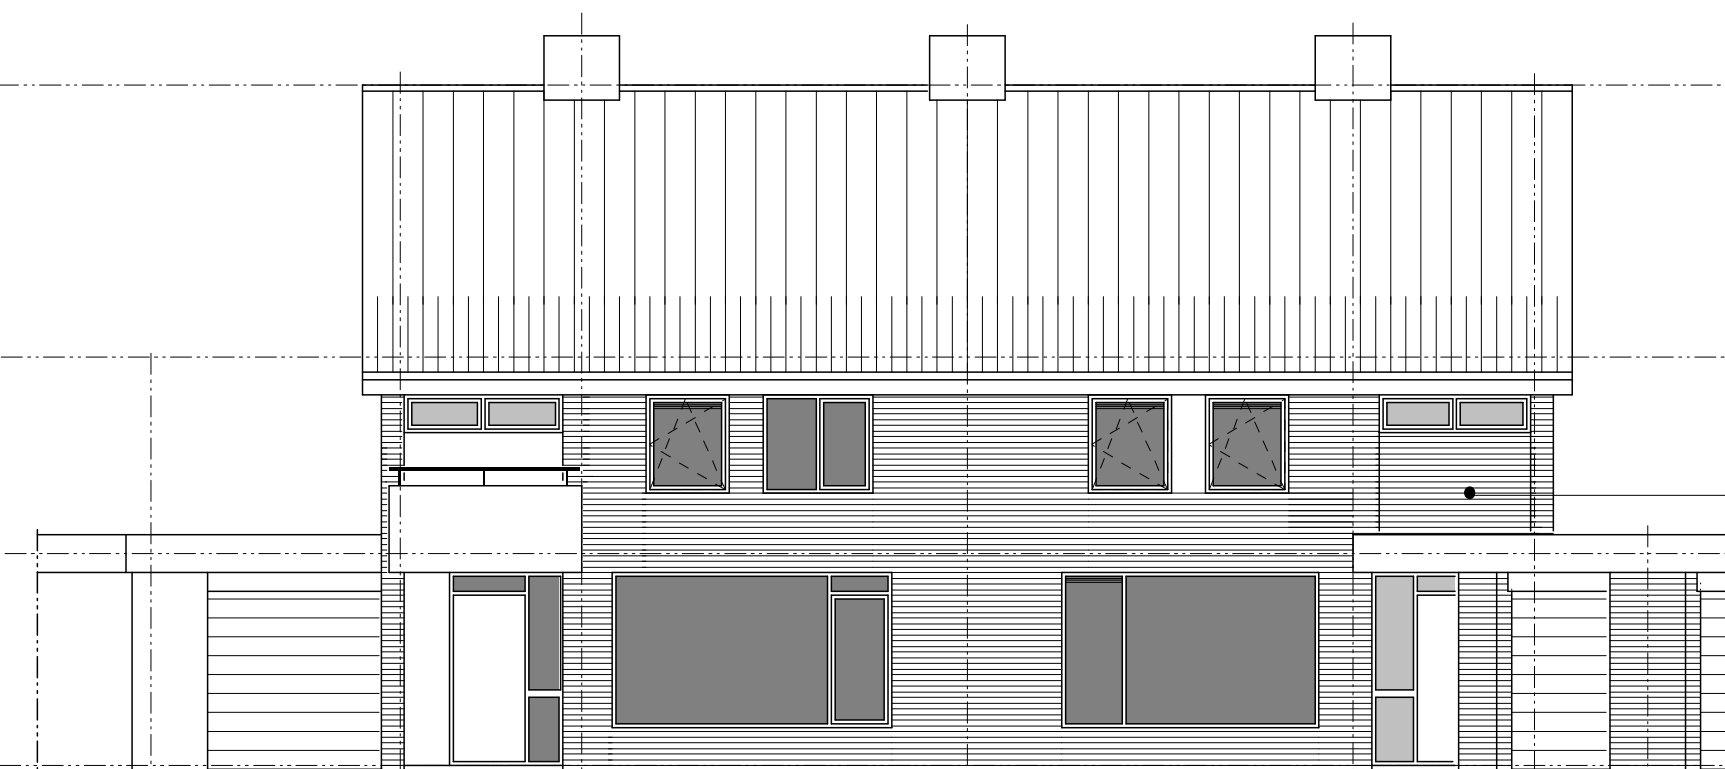
gevelfragment voorgevel

nieuwe toestand

dakpannen (donkerblauw)

goten & boelboorden (creme)

kozijnen (creme/blauw)  
nieuw metselwerk als bestaand  
(20mm terug van best.gevellijn)

metseelwerk (geel)

Toe te passen kleuren,materialen en detaillering als bestaand !!

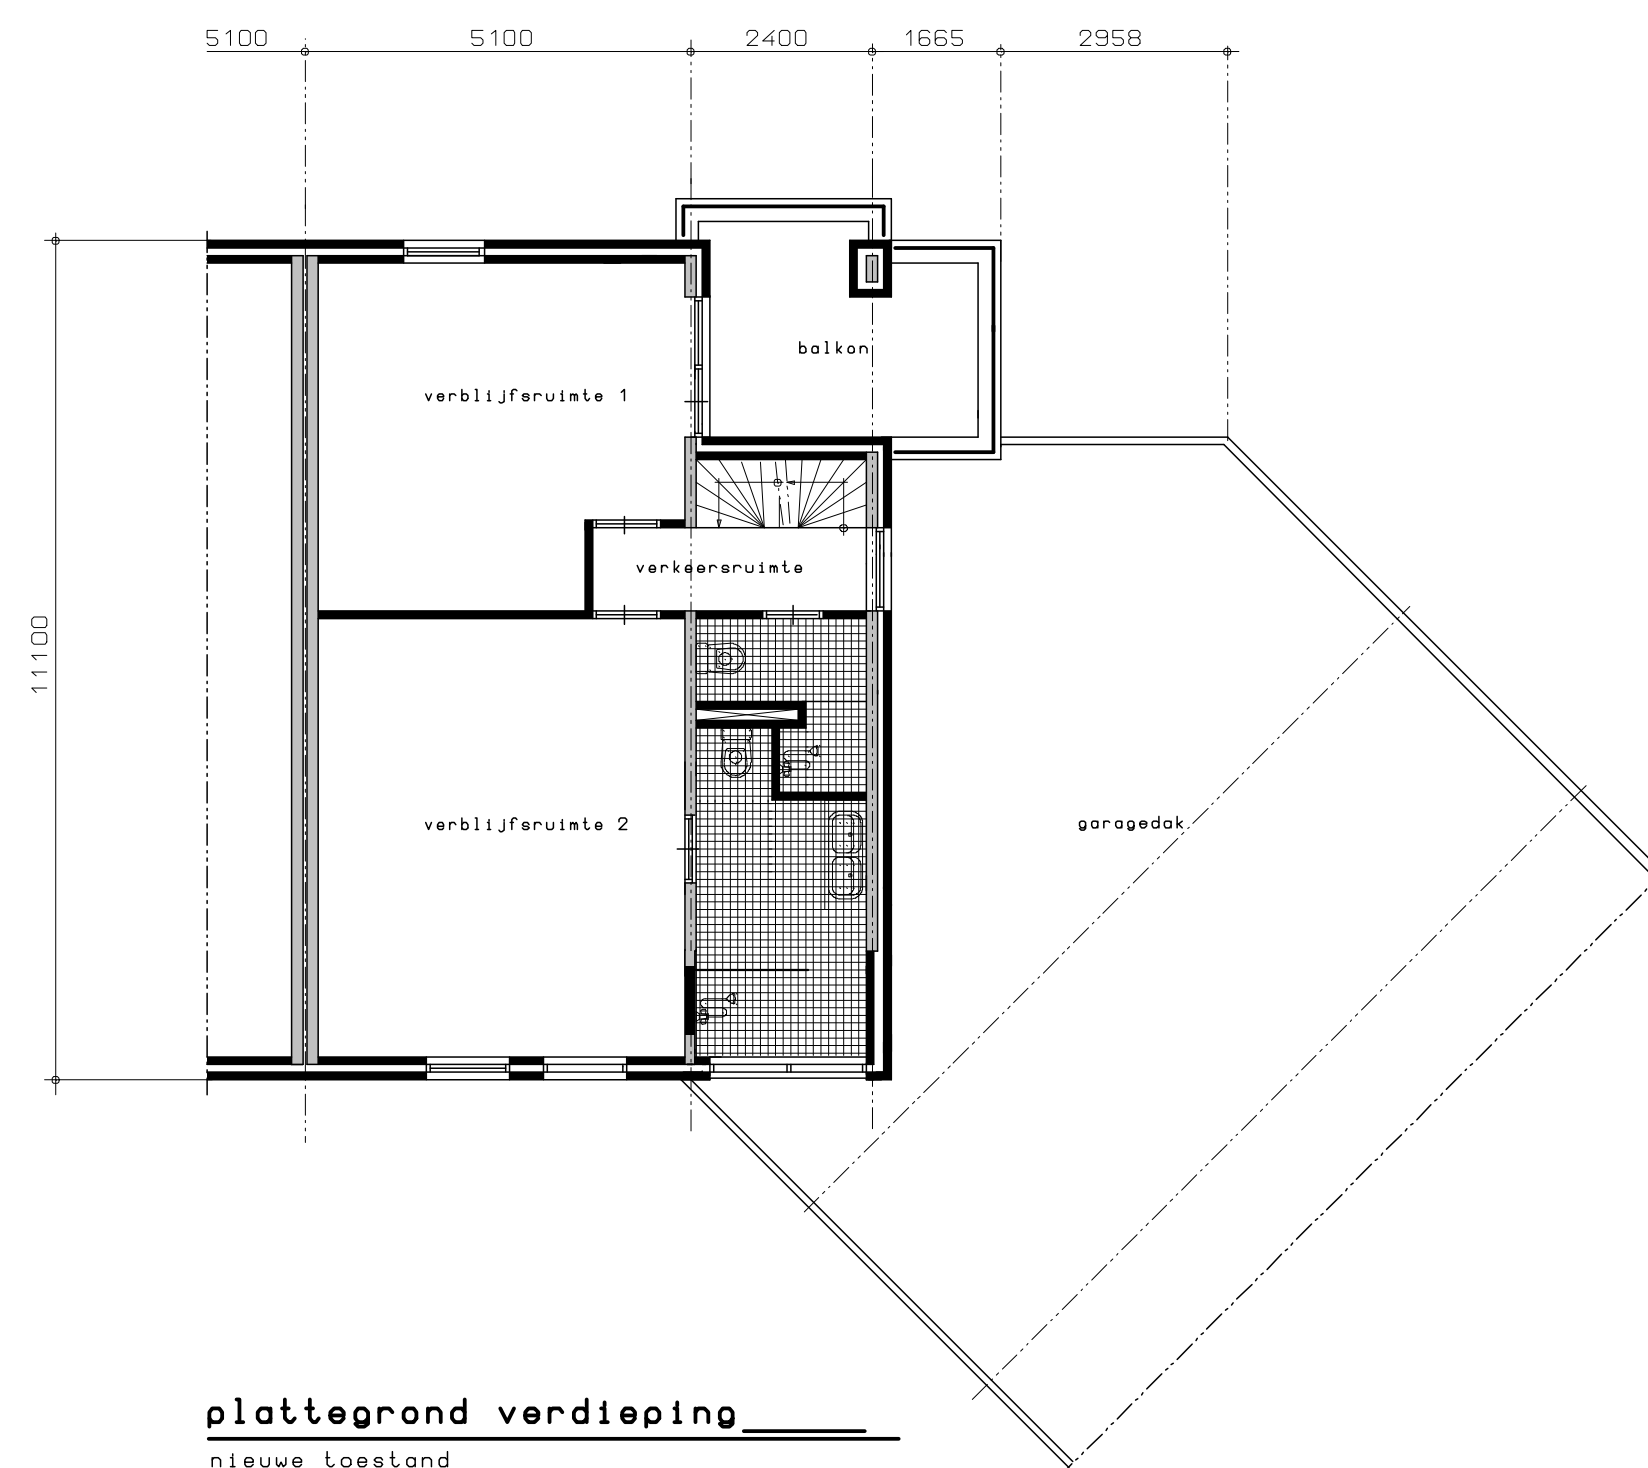
plattegrond verdieping  
nieuwe toestand

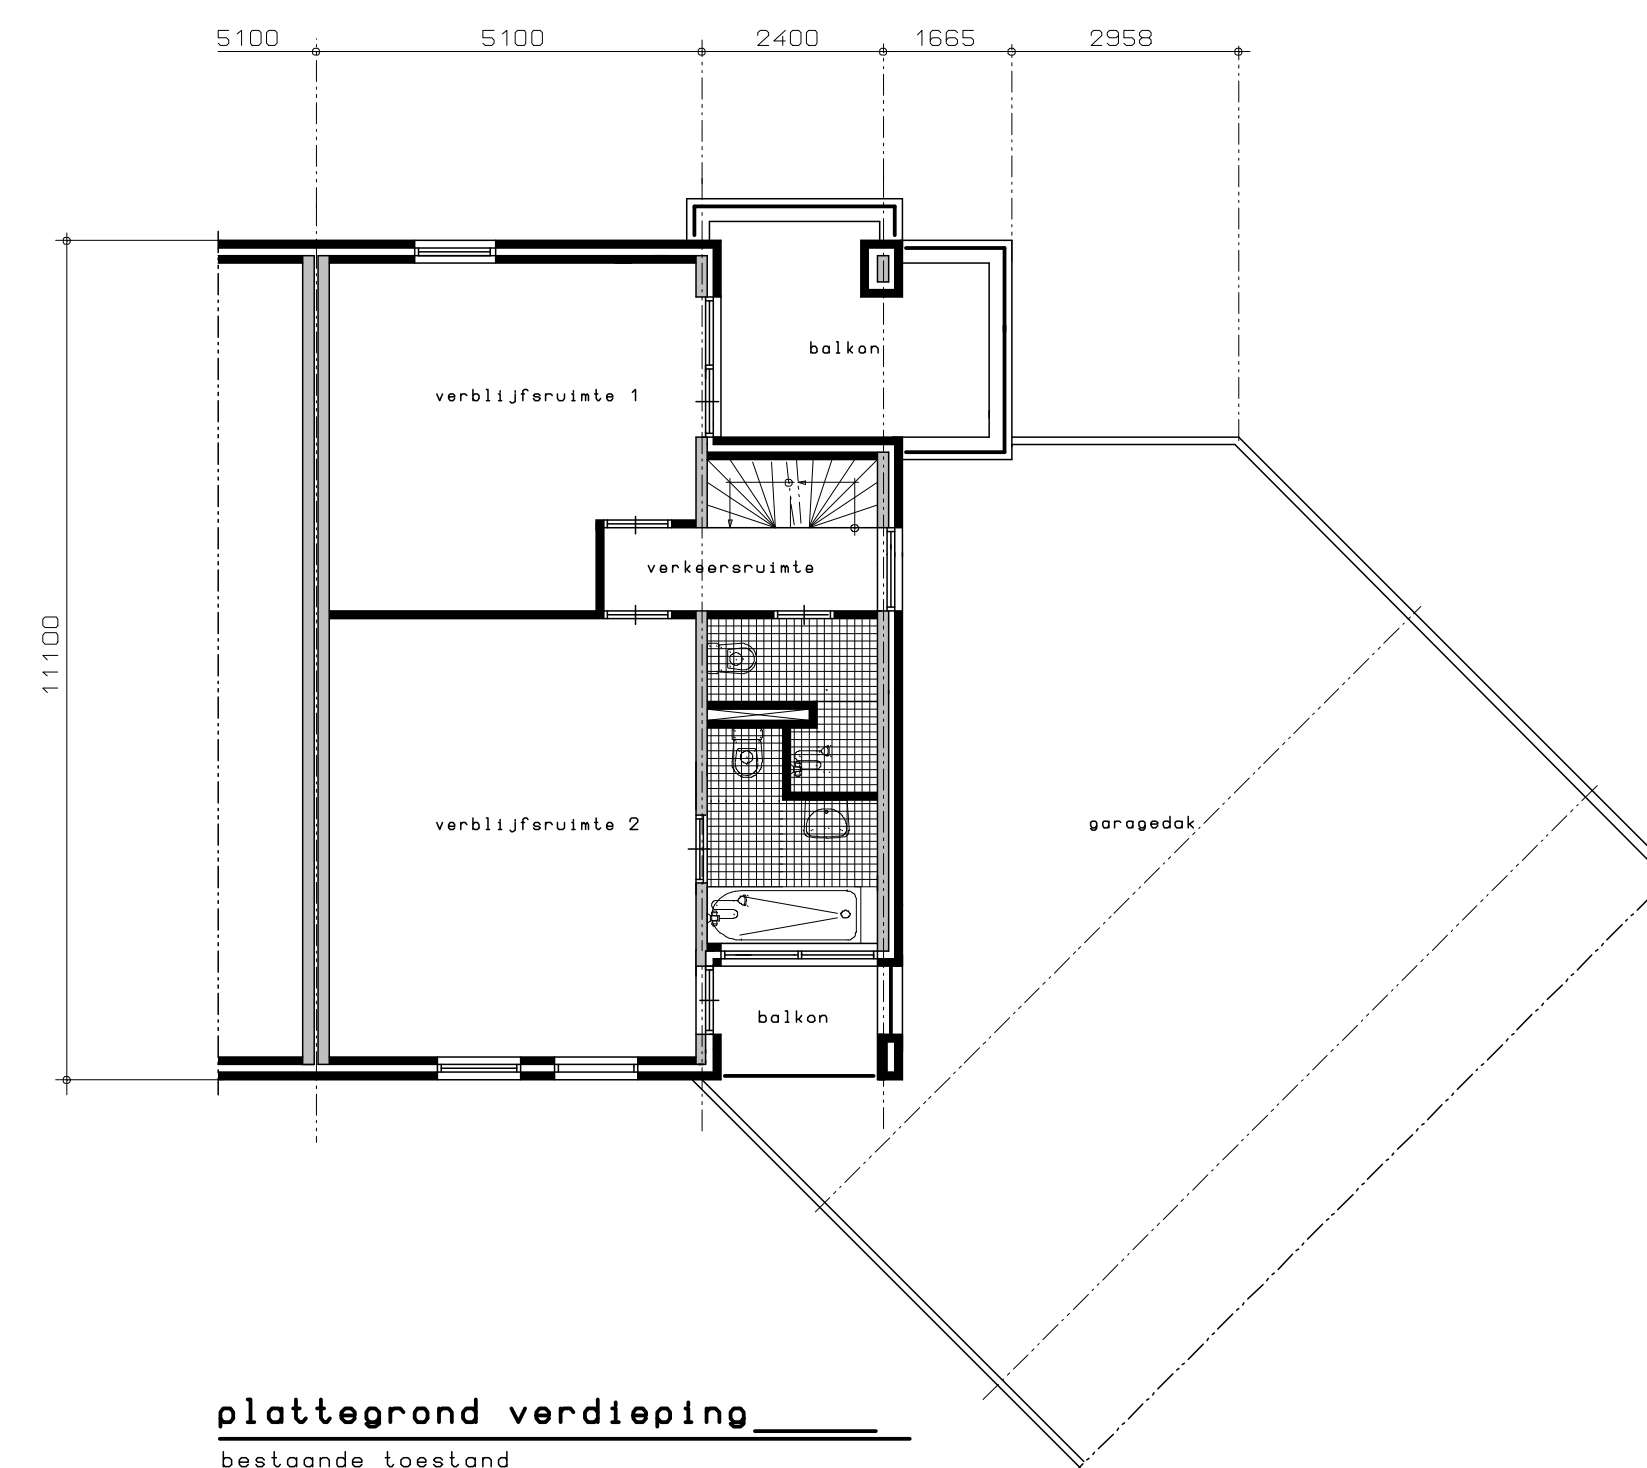
plattegrond verdieping  
bestaande toestand
