Voorstel voor het corrigeren van de reconstructie van Fort Henricus

Gemeentelijk archeoloog Bergen op Zoom
 Afd. ECE, Cultuur en Toerisme

Oktober 2012

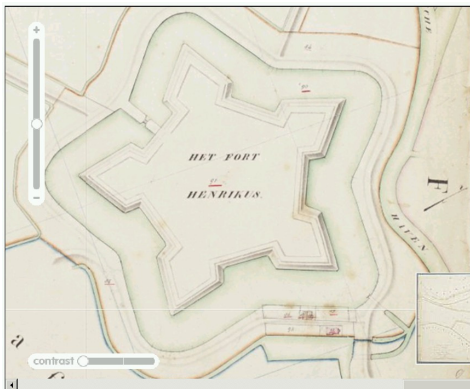
Afb. 1. De kadastrale inmeting uit de 19^{de} eeuw

Vervolgens is de kadastrale inmeting van fort Henricus uit 1821 op de huidige ondergrond geprojecteerd. Deze kaart toont nog het hele fort in detail. Opnieuw zijn de contrescarplijnen zoveel mogelijk als referentiepunten genomen.

Het resultaat van deze projectie is nog opvallender dan die van 1735. Vrijwel alle lijnen van het contrescarp vallen samen, evenals die van de aangrenzende dijken de Steenbergse Vliet. We mogen er van uitgaan dat de inmeting op de kadastrale kaart nog iets nauwkeuriger is dan die van 1735.

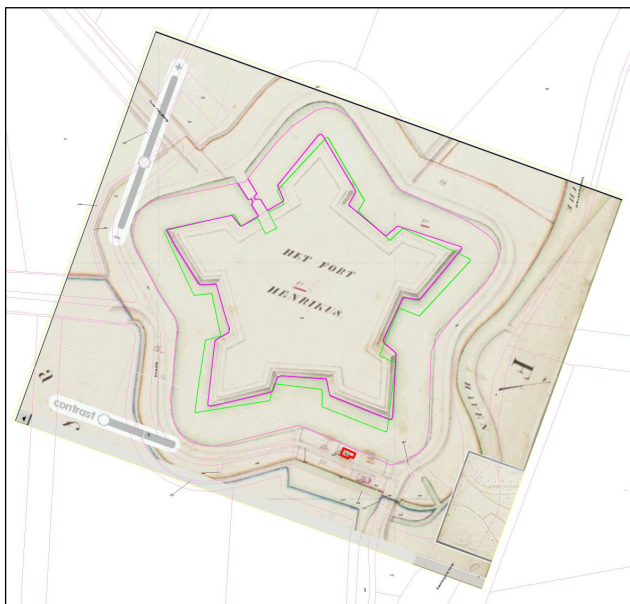
Afb.3. Projectie van de kadastrale kaart (magenta lijnen) op de huidige ondergrond. In groen de omtrekken volgens de huidige ondergrond.

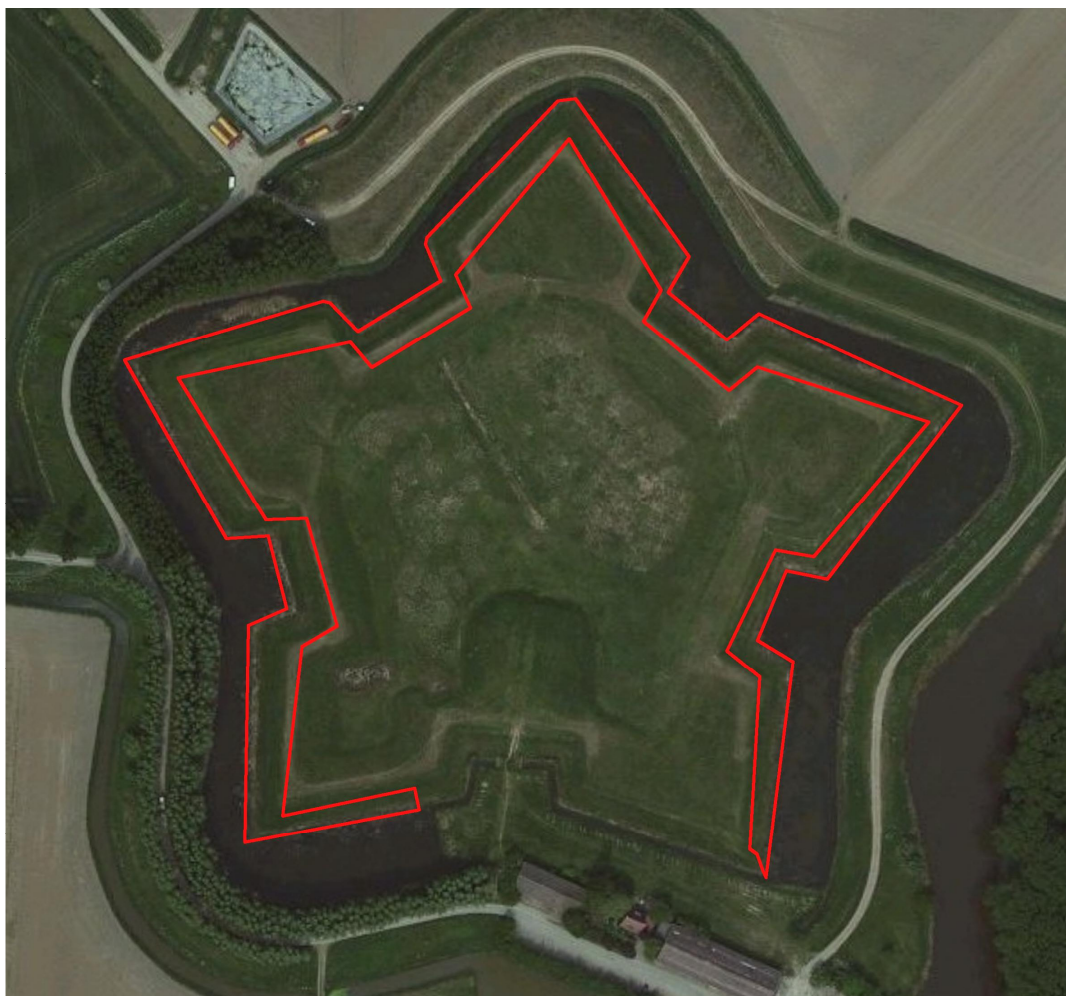
Afb. 7. Bij de voorgestelde correctie moeten de rode volumes verwijderd worden. Gemiddeld gaat het om 12 meter verkleining aan alle zijden van het huidige fort.

Om dit te verwezenlijken, is aan alle zijde van het fort ingrijpend grondverzet nodig:

In de bijlage is een bestek opgenomen voor het nieuwe grondwerk. In totaal zou ruim 14.000 m² afgegraven moeten worden. Dit levert ongeveer 75.000 kubieke meter grond op. Naar verwachting zal dat voldoende zijn om de wallen op te hogen naar hun oorspronkelijke peil van 5,85 meter. Hierbij moet wel opgemerkt worden, dat dit misschien niet haalbaar is zonder de verstevigingen (takkenbossen, staketsels) die oorspronkelijk in de wallen verwerkt waren en waarvan bij het proefsleuvenonderzoek resten werden gevonden. Het is beter om eerst op één plaats een test uit te voeren in plaats van alles ineens op de juiste hoogte te brengen. Als alternatief is een ophoging tot 4.00 meter +NAP mogelijk, zonder de borstwering, zoals ook in het eerste ontwerp werd voorgesteld. De grond moet dan wel worden afgevoerd.
