# Bouwplan gevel t Hof 1 te Bronkhorst, herziene versie 26-01-2017

't Hof 1

7226 LG Bronkhorst

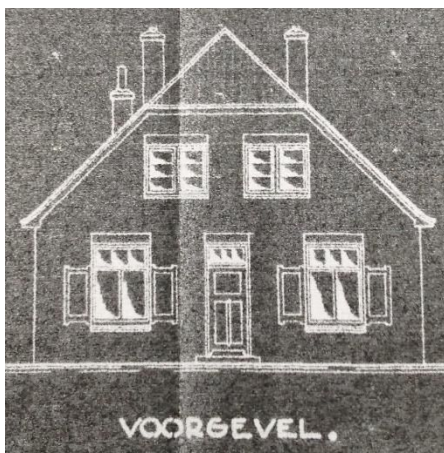
*Schets oorspronkelijke voorgevel*

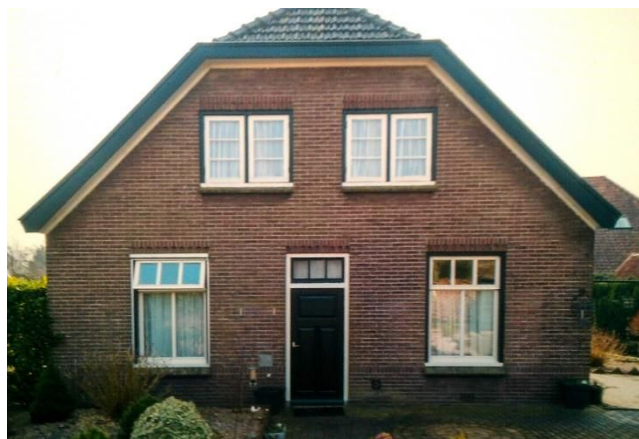
*Huidige situatie voorgevelaanzicht*

- Waar nodig herstellen van kozijnen en enkel glas vervangen door dubbel-/isolatieglas
- Plaatsen van luiken ramen begane grond (afmeting luiken: h 1.86 mtr x 62 cm, hoger dan de oorspronkelijke luiken in kader van duurzaamheid)

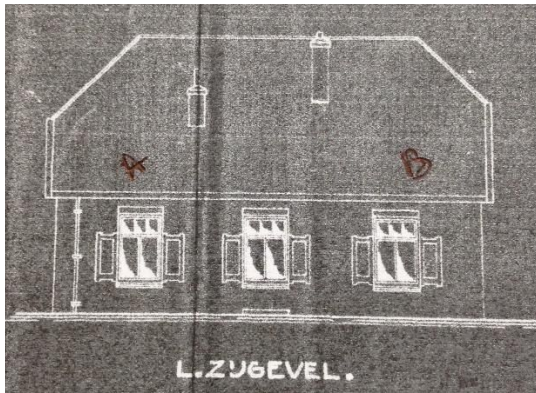
*Schets oorspronkelijke linkerzijgevel*

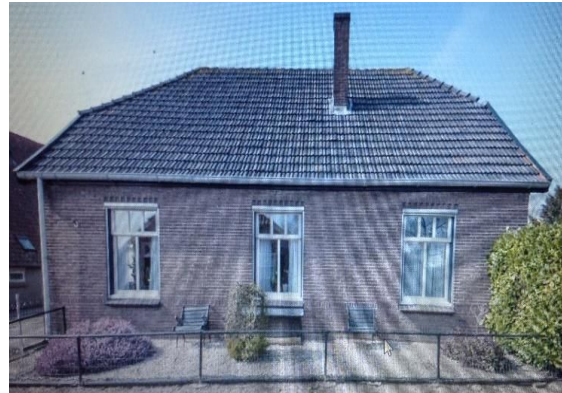
*Huidige situatie linkerzijgevel*

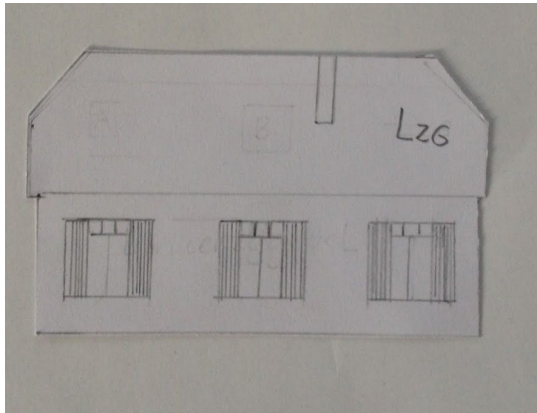
*Nieuwe situatie linkerzijgevel*

- Waar nodig herstellen van kozijnen en enkel glas vervangen door dubbel-/isolatieglas
- Plaatsen van luiken bij de ramen (afmeting luiken h 1.86 x b 62 cm, hoger dan de oorspronkelijke luiken in kader van duurzaamheid)

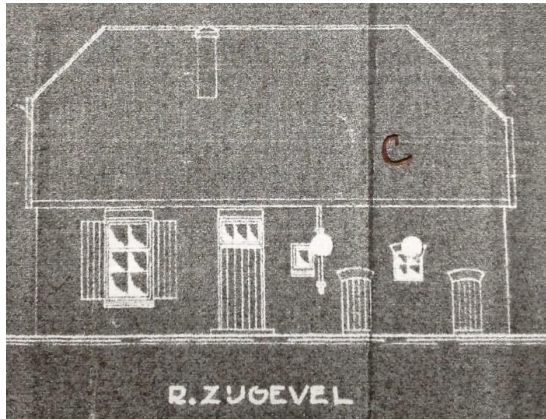
*Schets oorspronkelijke rechterzijgevel*

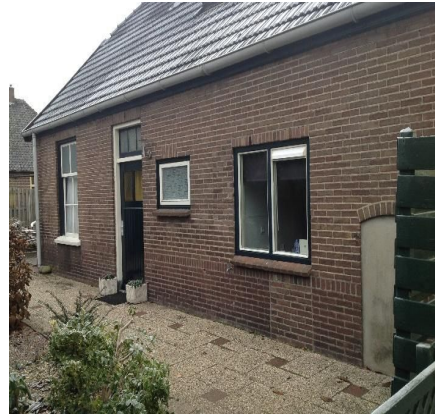
*Huidige situatie rechterzijgevel*

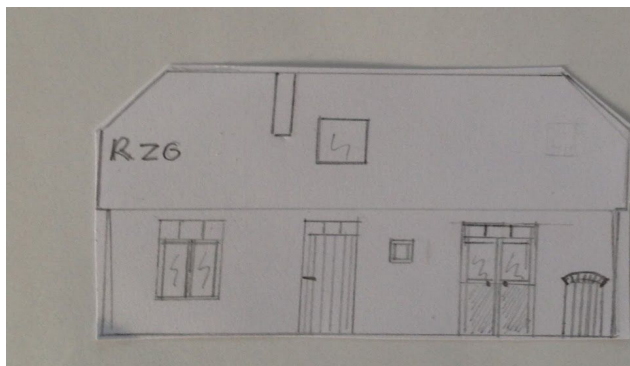
*Nieuwe situatie rechterzijgevel*

- Waar nodig herstellen van kozijnen en enkel glas vervangen door dubbel-/isolatieglas
- Plaatsen van luiken (oorspronkelijke) huidige raam links van de achterdeur (afmeting luik: h 1.97 mtr x 62 cm)
- Huidige dubbele raamkozijn rechts van de achterdeur vervangen door dubbele openslaande deuren jaren 30-stijl (afmeting: H 2.75 x B 1.36)
- Rechter dichtgemetselde varkensstal opening voorzien van de oorspronkelijke (niet functionele) deur

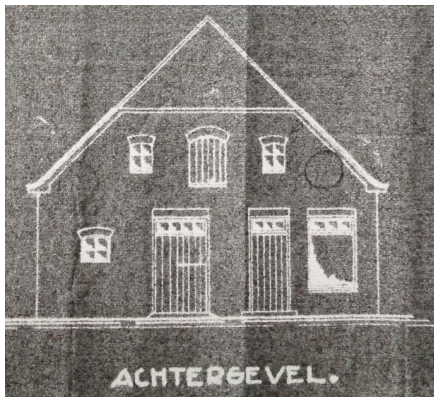
*Schets oorspronkelijke situatie*

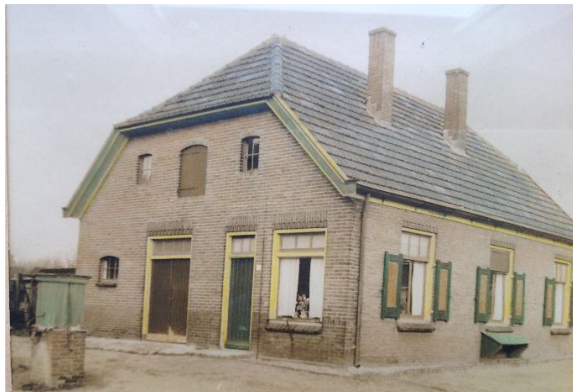
*Oorspronkelijke situatie*

- Waar nodig herstellen van kozijnen en enkel glas vervangen door dubbel-/isolatieglas
- Huidige in gebruik zijnde deur vervangen door een brede niet functionele deur, zoveel mogelijk gelijk aan de oorspronkelijke situatie, zie foto oorspronkelijke situatie boerderij. De deur wordt passend gemaakt voor -en valt dus binnen- het bestaande kozijn.
- Het raam direct aan de rechterkant van de huidige deur vervangen door de oorspronkelijke dichte deur in een niet functionele uitvoering (zie foto oorspronkelijke situatie boerderij). De deur wordt passend gemaakt voor het bestaande kozijn in de huidige breedte. Huidig metselwerk onder het raam zal worden verwijderd t.b.v. de deur. Afmeting: h 2,5 mt x 91,5 cm.

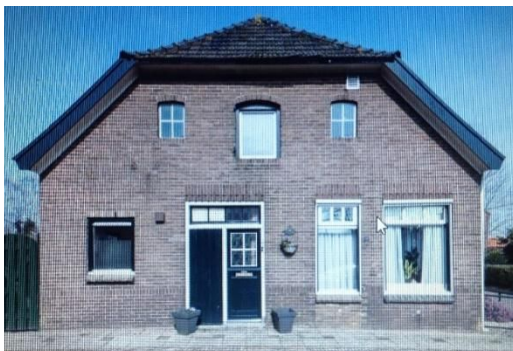
*Huidige situatie*

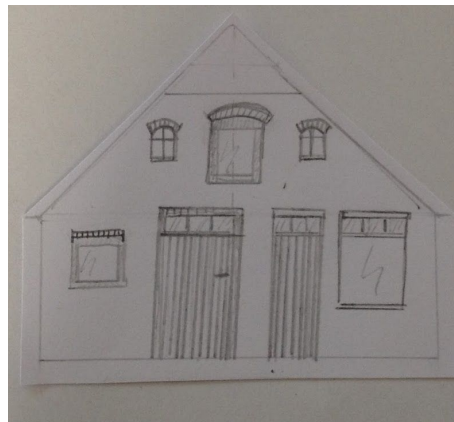
*Nieuwe situatie*
