Plaatsen beschoeiing achter de woning  
Hof van Linschoten 13 te Linschoten.

- 20,50 m<sup>1</sup> hh damwand dik 4 cm, lang 4 mtr.
- 14,20 m<sup>1</sup> hh damwand dik 4 cm, lang 2,50 mtr.
- 18,50 m<sup>1</sup> loopsteiger breed 80 cm
- houten terras van 4 x 5 mtr., inclusief trap

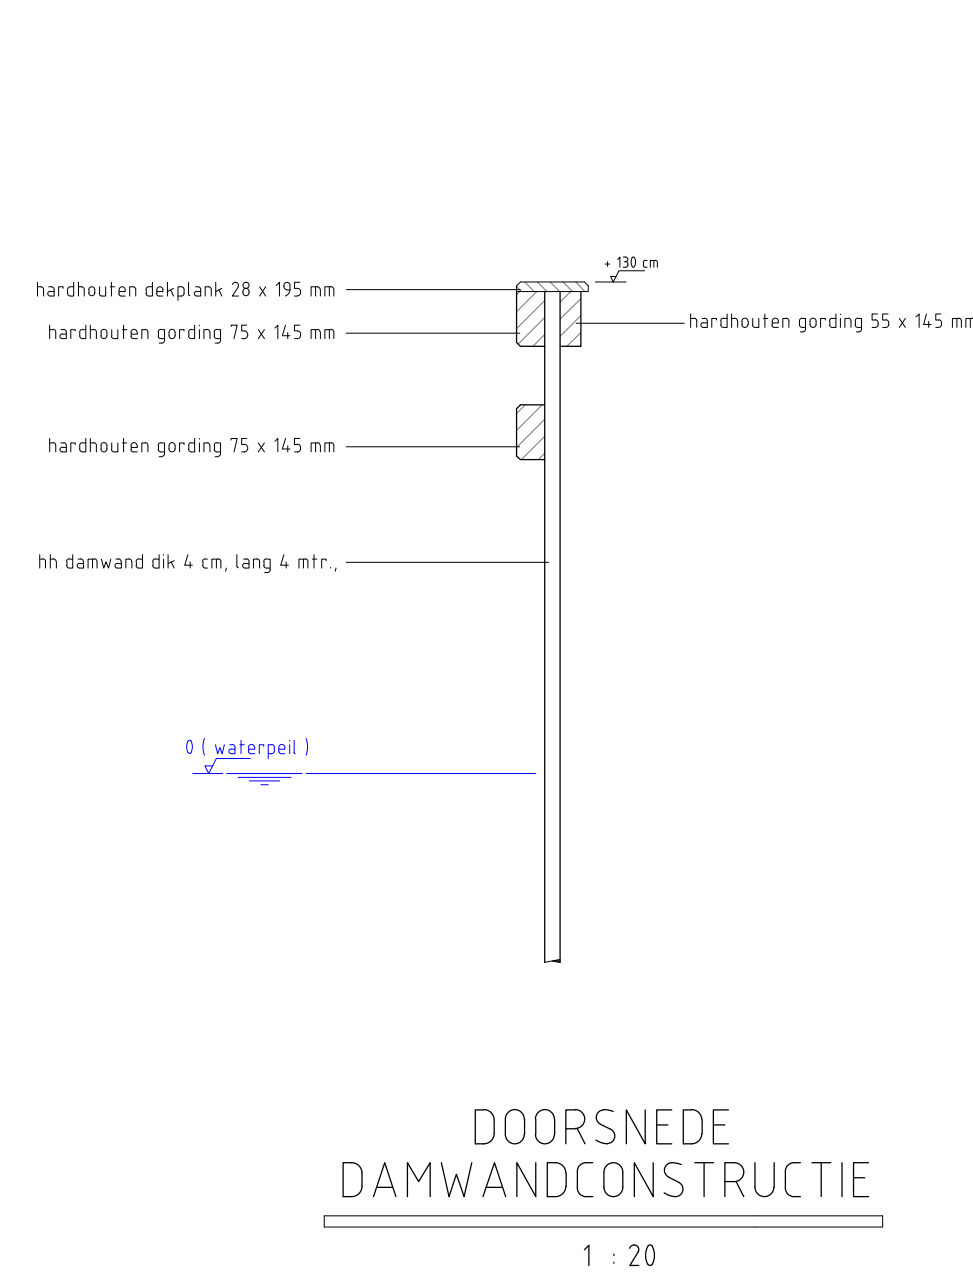
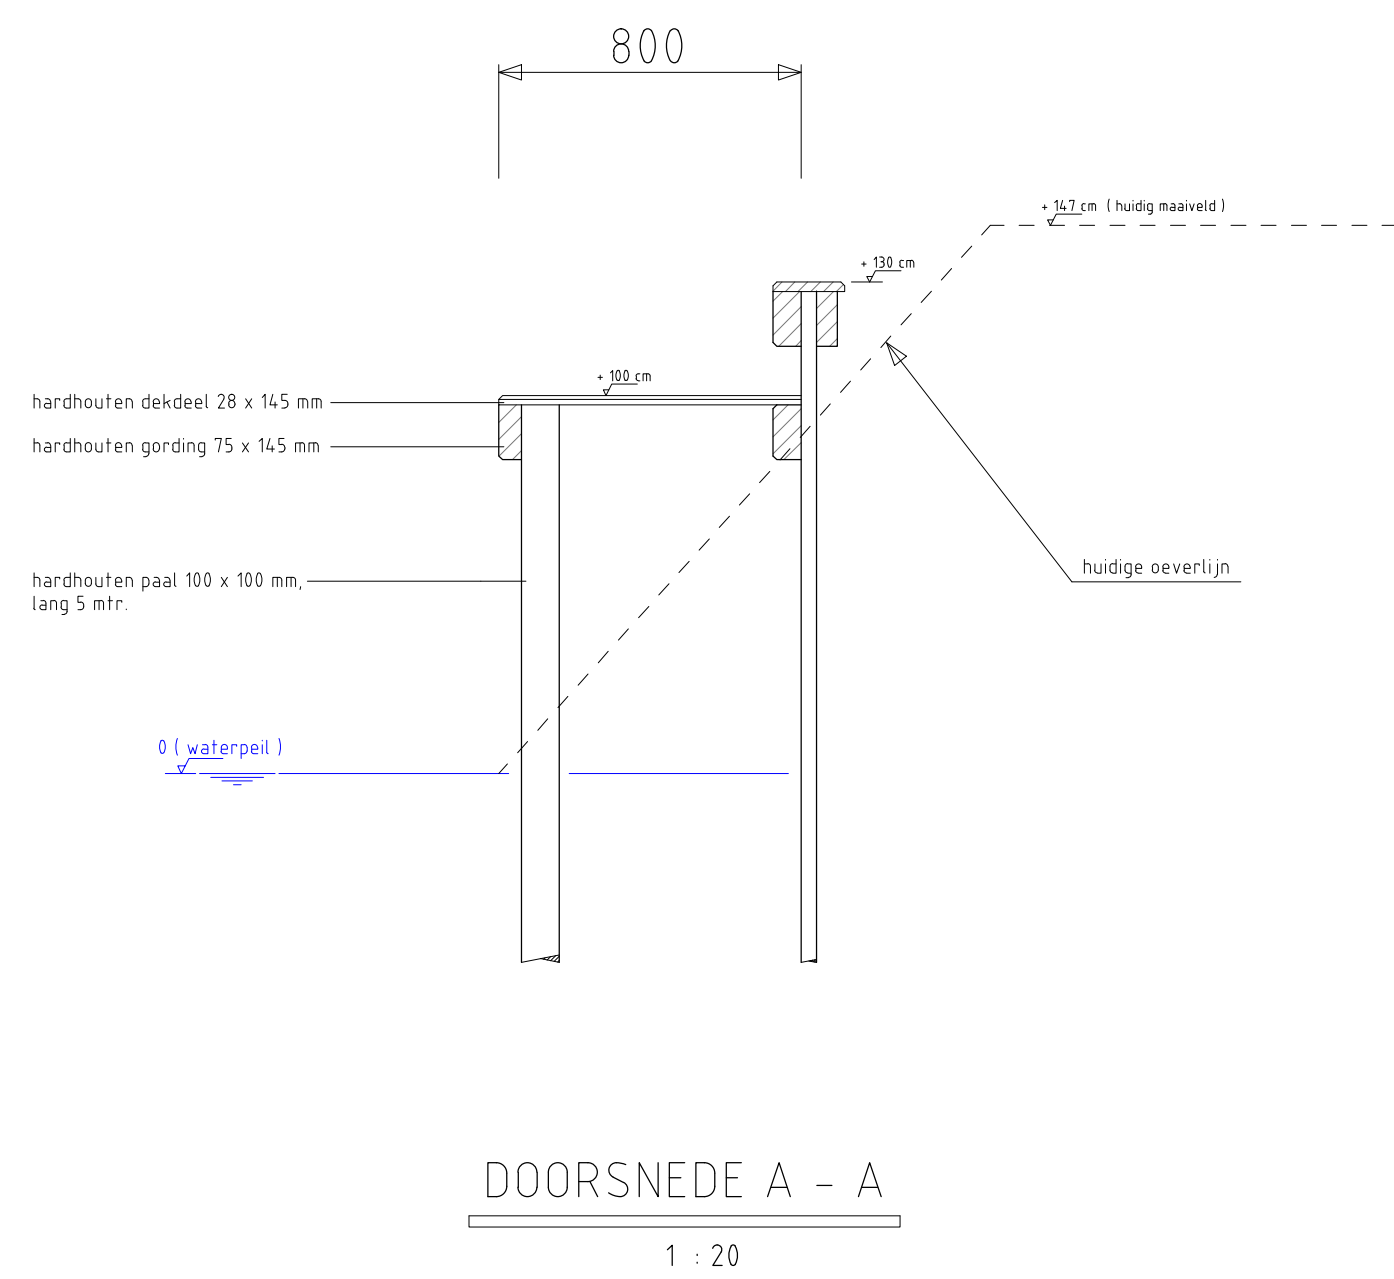
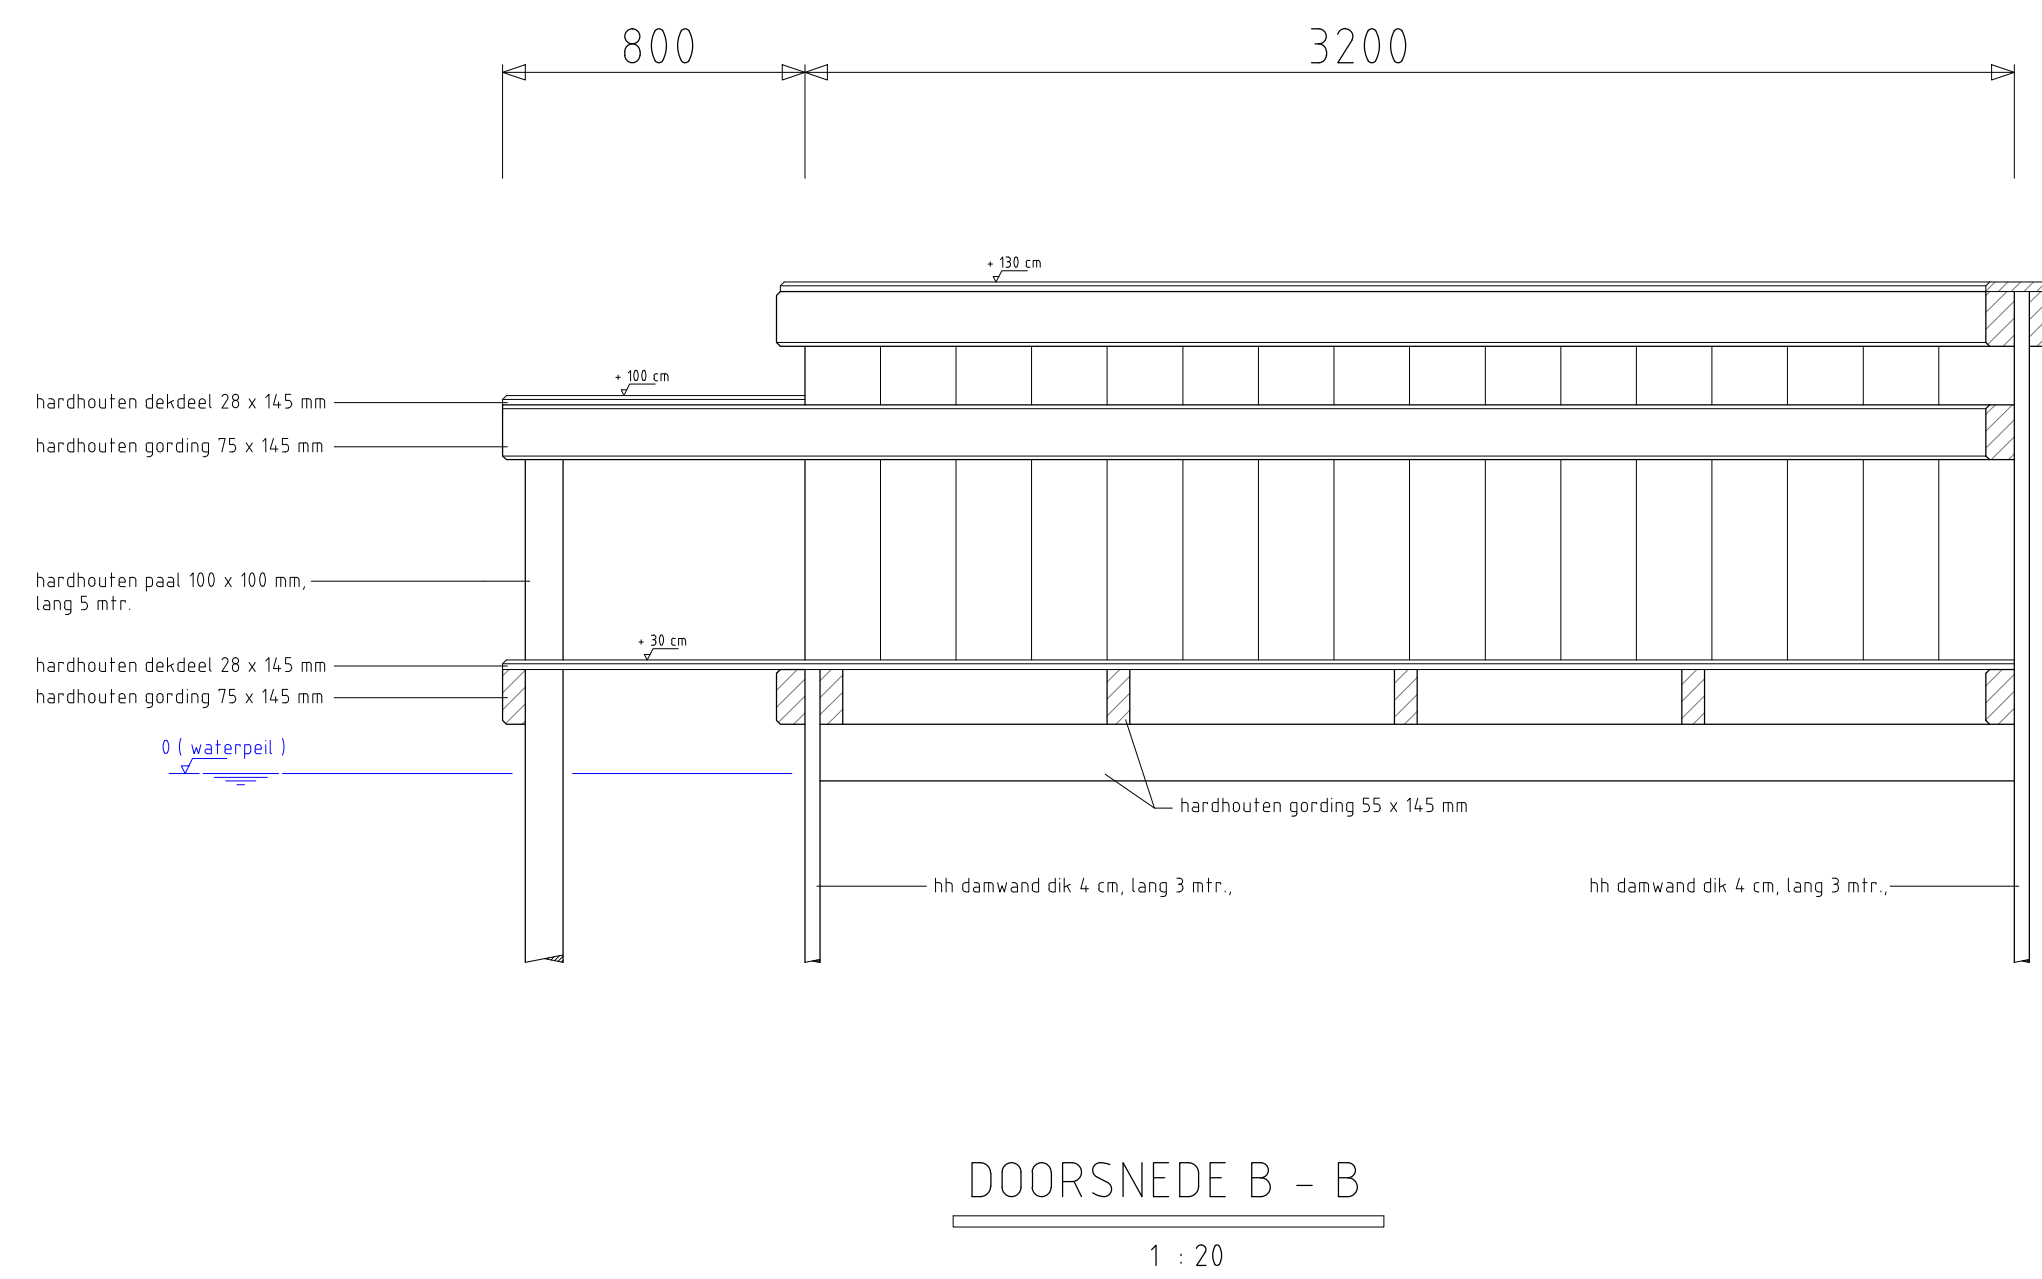
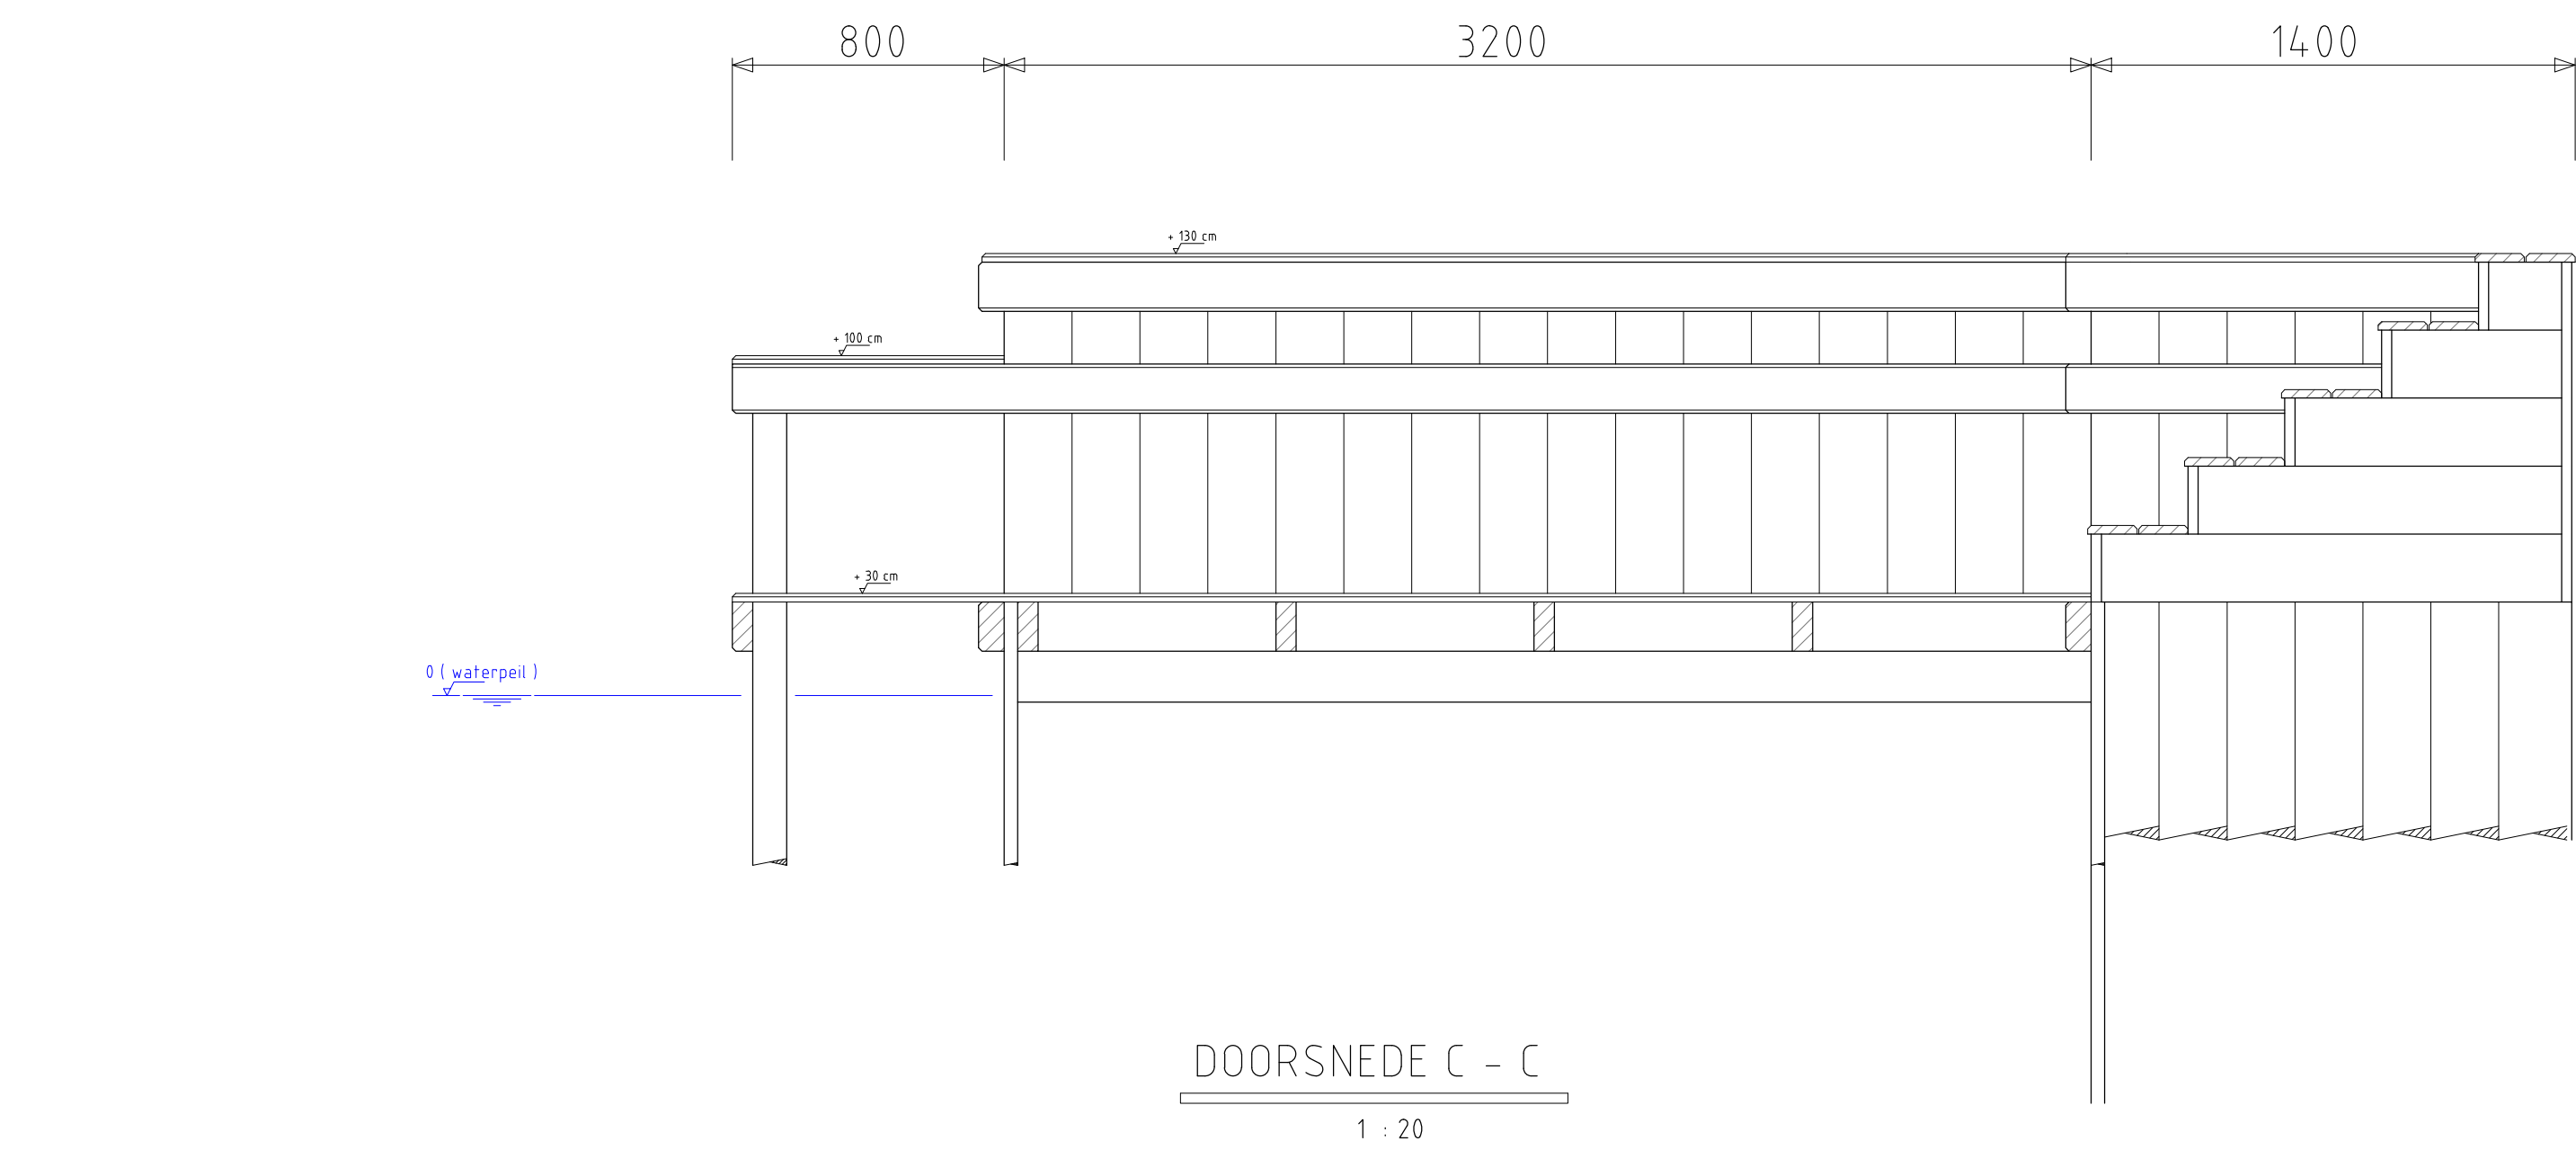
lijn van te plaatsen damwand
