opdrachtgever
Hoogheemraadschap de Stichtse Rijnlanden

project
Dijkverbetering Oude Rijn

ontwerper
Situatie

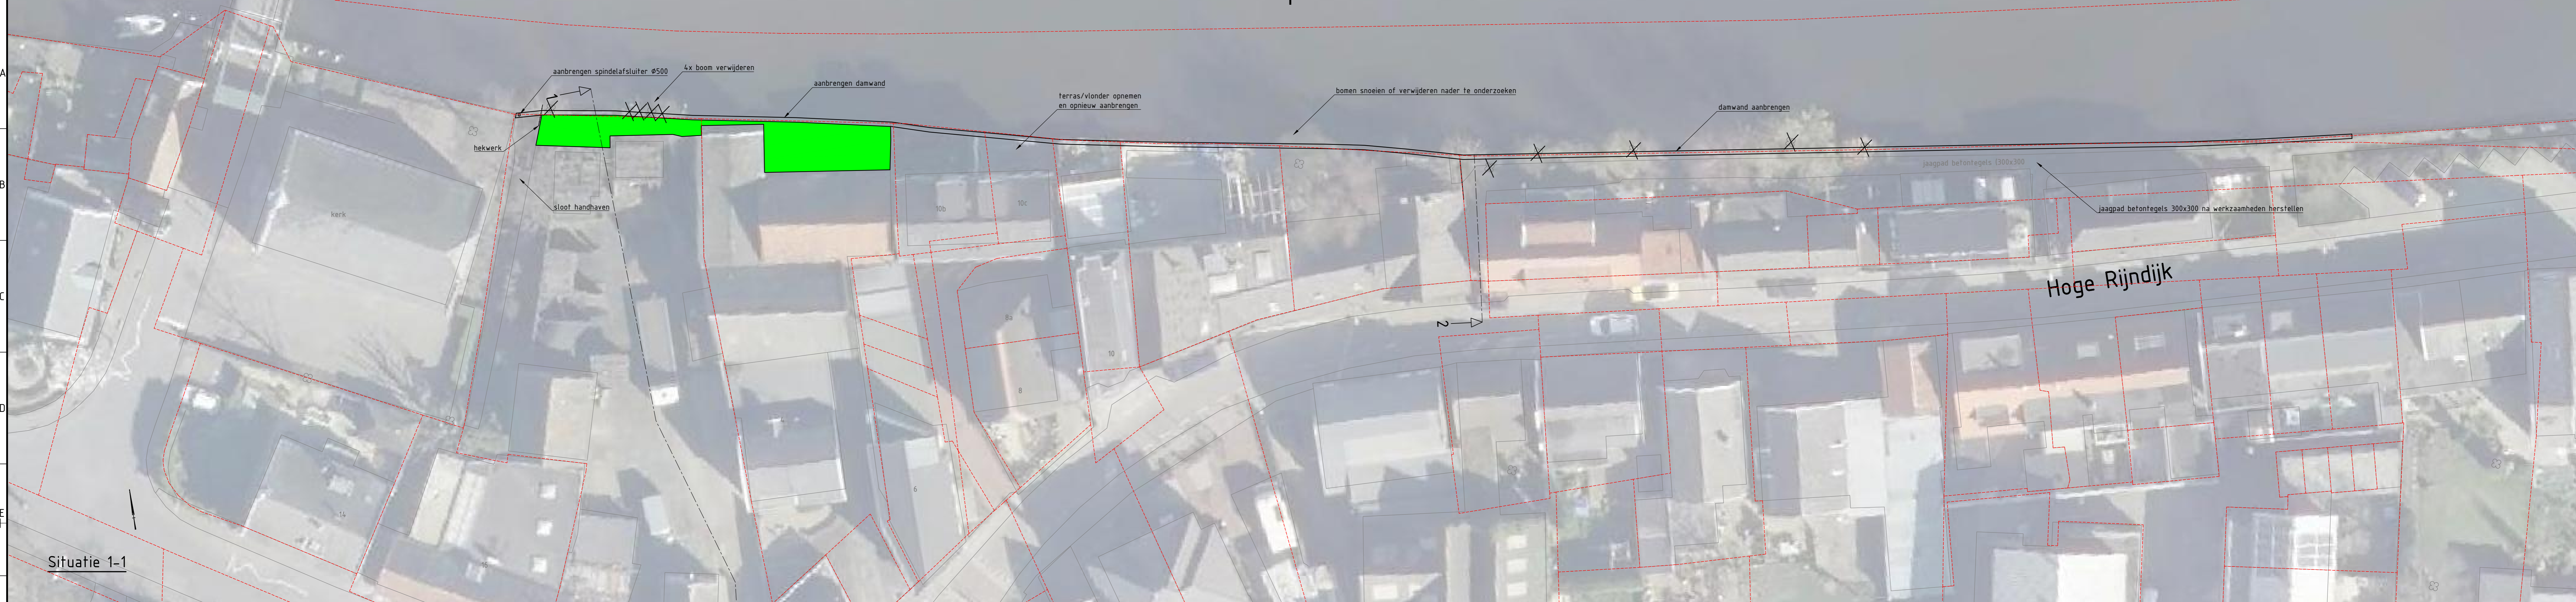
Situatie 1-1

Hoge Rijndijk

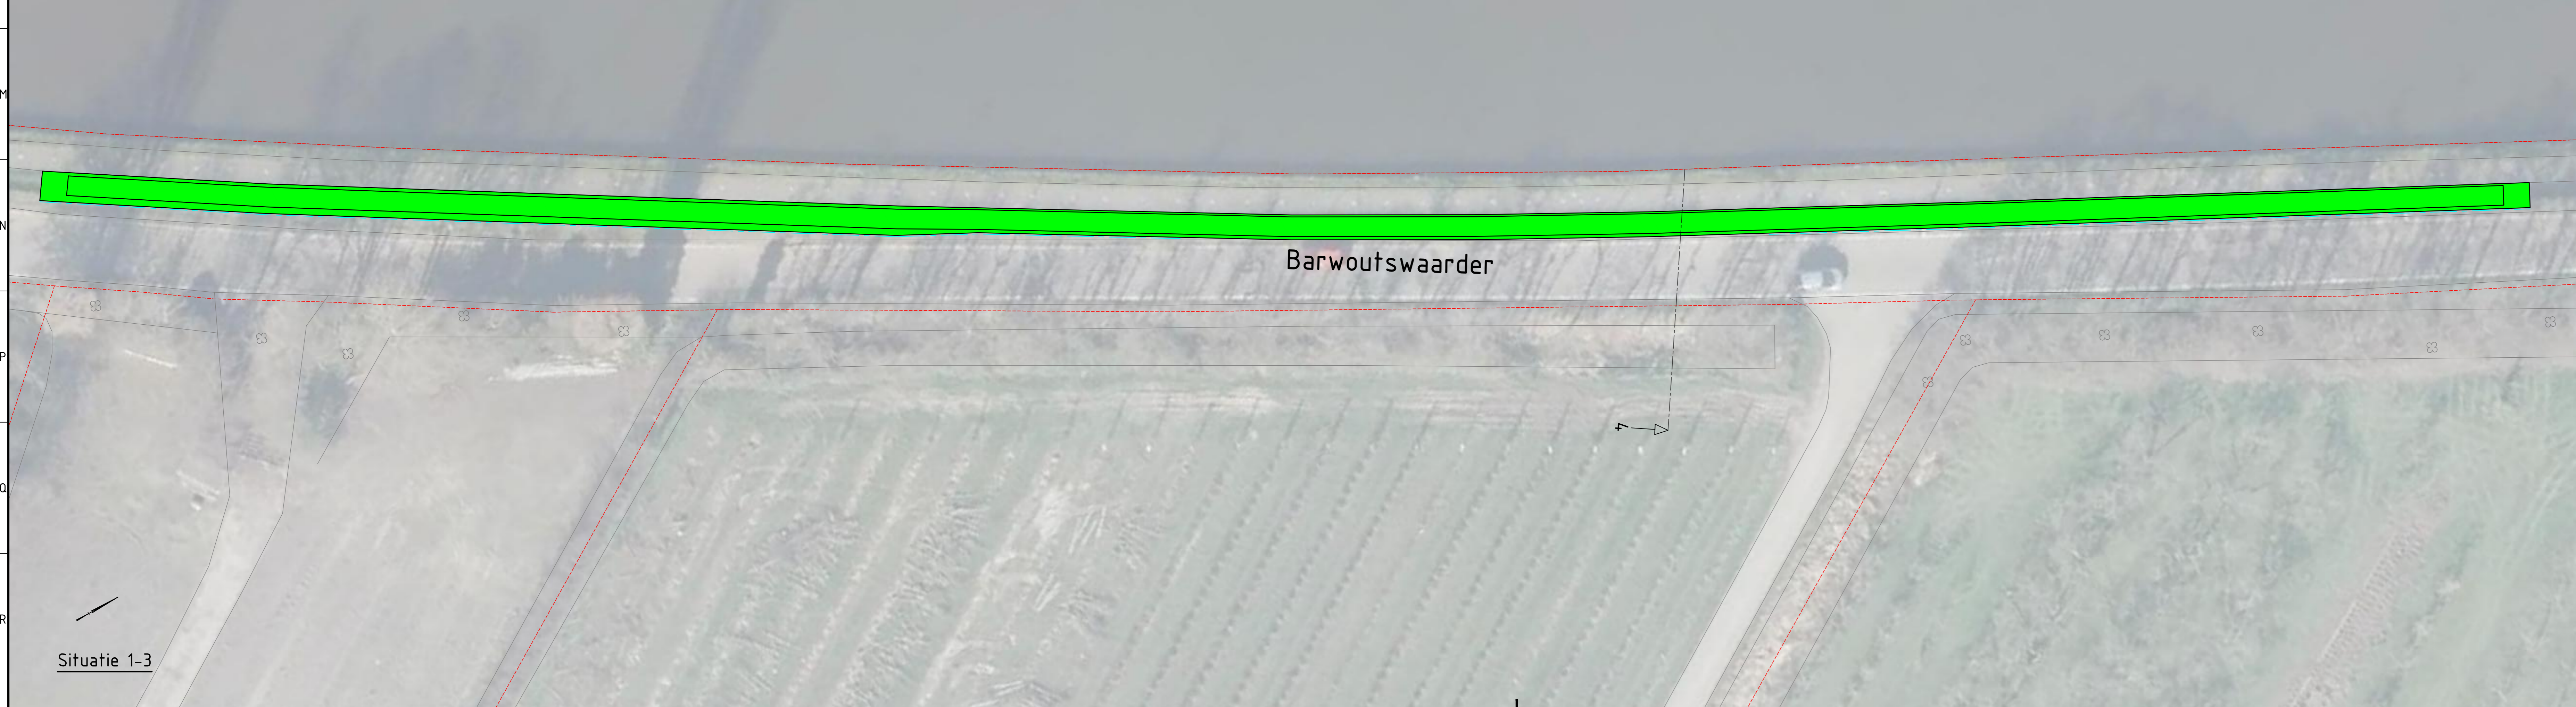
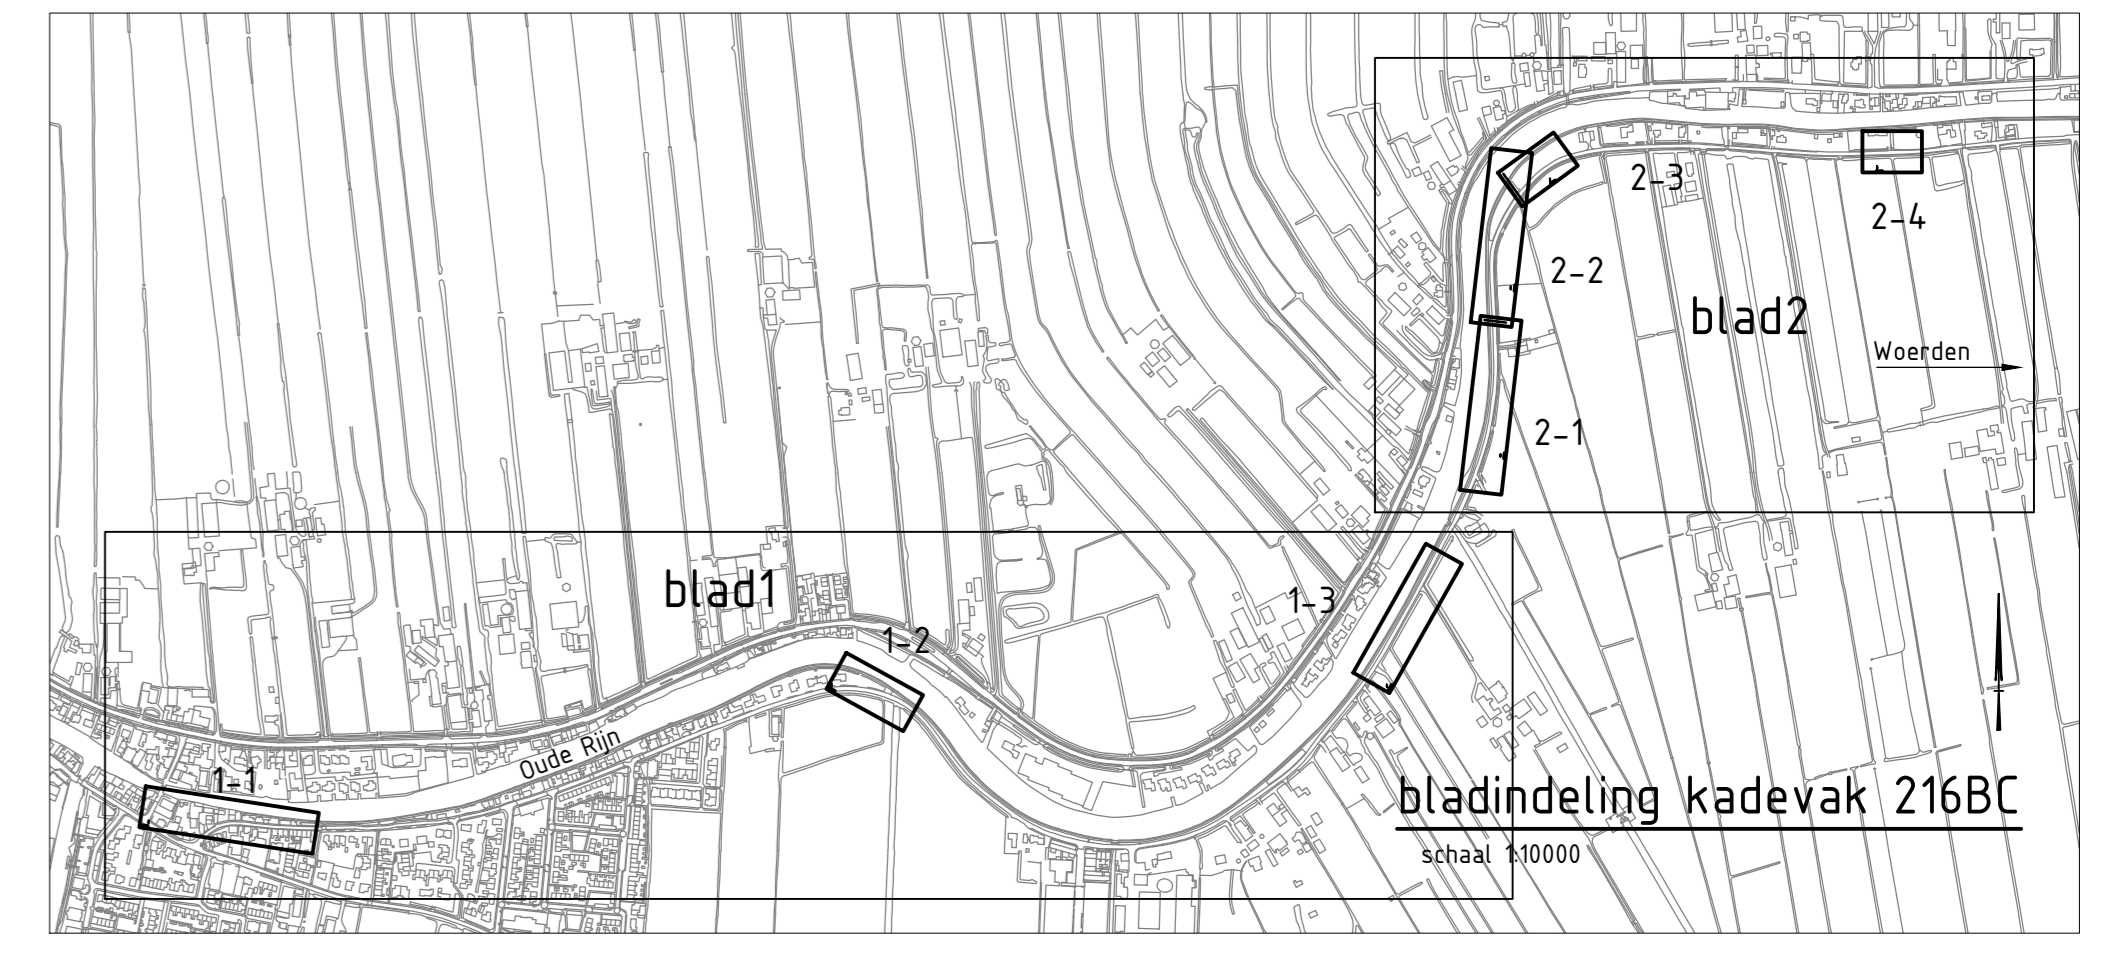
Situatie 1-3

Barwoutswaarder
