Evaluatierapport bodemsanering verificatie (actieve fase)

Stationsstraat 30 te Ermelo

Documentcode: 16F570.R04

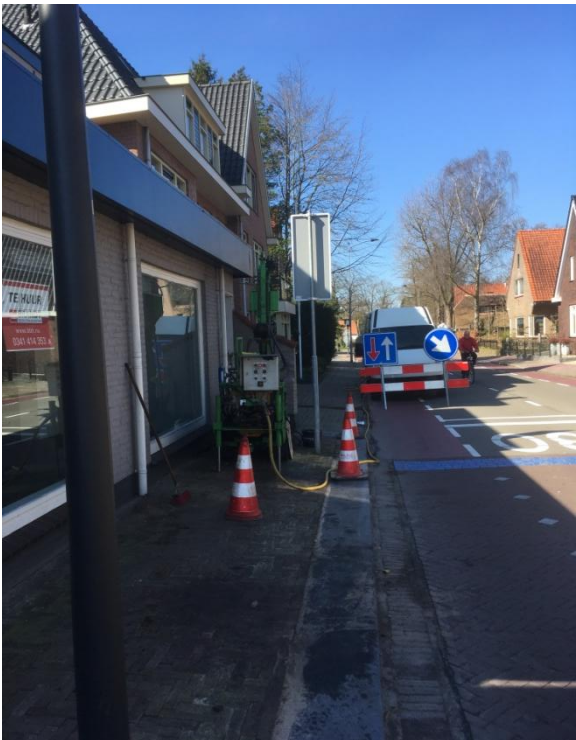
injecties 6-19 tot 10 m Horsterweg

In totaal zijn er ter plaatse van de voormalige zinkput 5 bodeminjecties tot 7 m-mv (1 t/m 5) en ter plaatse van de Horsterweg 14 bodeminjecties tot 10 m-mv (6 t/m 19) uitgevoerd. In bijlage 4 is een overzicht weergegeven van de situering van de injecties.
