Heiliglandsestraat 5A

Heiliglandsestraat 5A, Woonhuis

Bouwkundige vooropname

Nulmeting hoogte

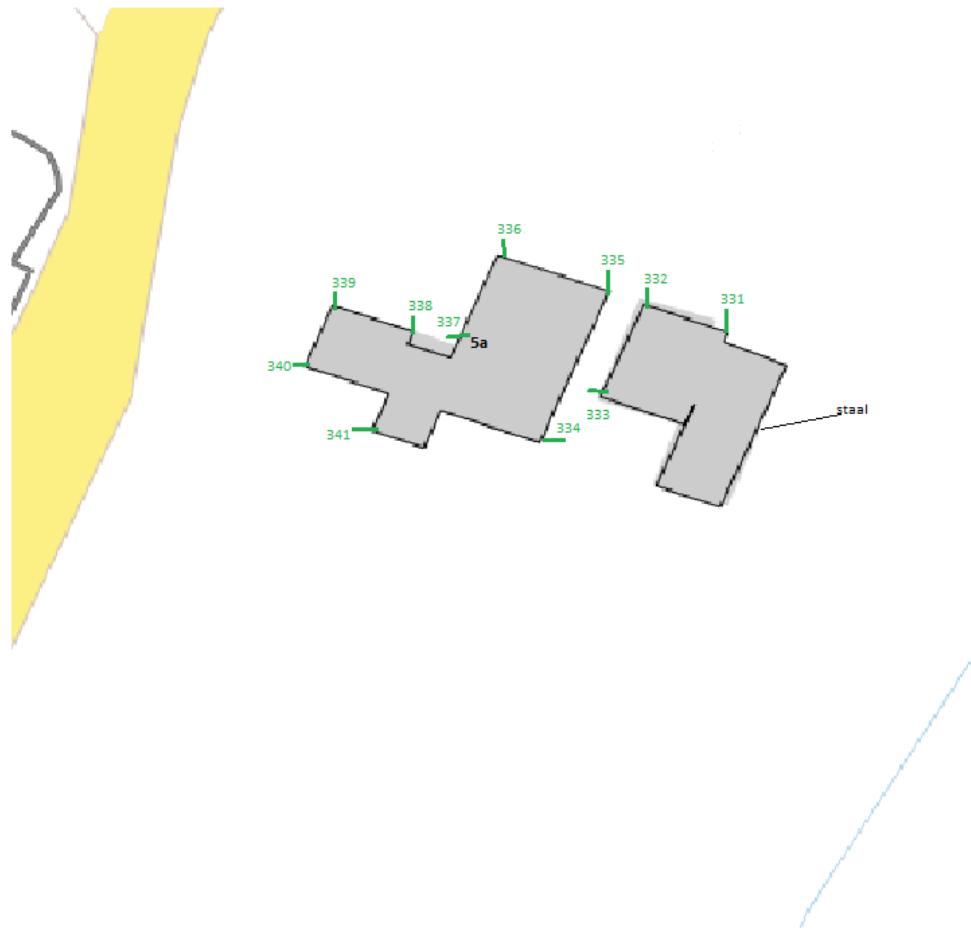
Meetpunt nummers	Plaatsbeschrijving	Hoogte t.o.v. NAP d.d. 01-08-17
Meetpunt 331	Heiligelandstraat 5a	10.742
Meetpunt 332	Heiligelandstraat 5a	10.752
Meetpunt 333	Heiligelandstraat 5a	10.854
Meetpunt 334	Heiligelandstraat 5a	10.685
Meetpunt 335	Heiligelandstraat 5a	10.772
Meetpunt 336	Heiligelandstraat 5a	10.811
Meetpunt 337	Heiligelandstraat 5a	11.357
Meetpunt 338	Heiligelandstraat 5a	10.961
Meetpunt 339	Heiligelandstraat 5a	10.700
Meetpunt 340	Heiligelandstraat 5a	11.144
Meetpunt 341	Heiligelandstraat 5a	10.714
