Helhoek 2A

Helhoek 2A, Woonhuis

Bouwkundige vooropname

Nulmeting hoogte

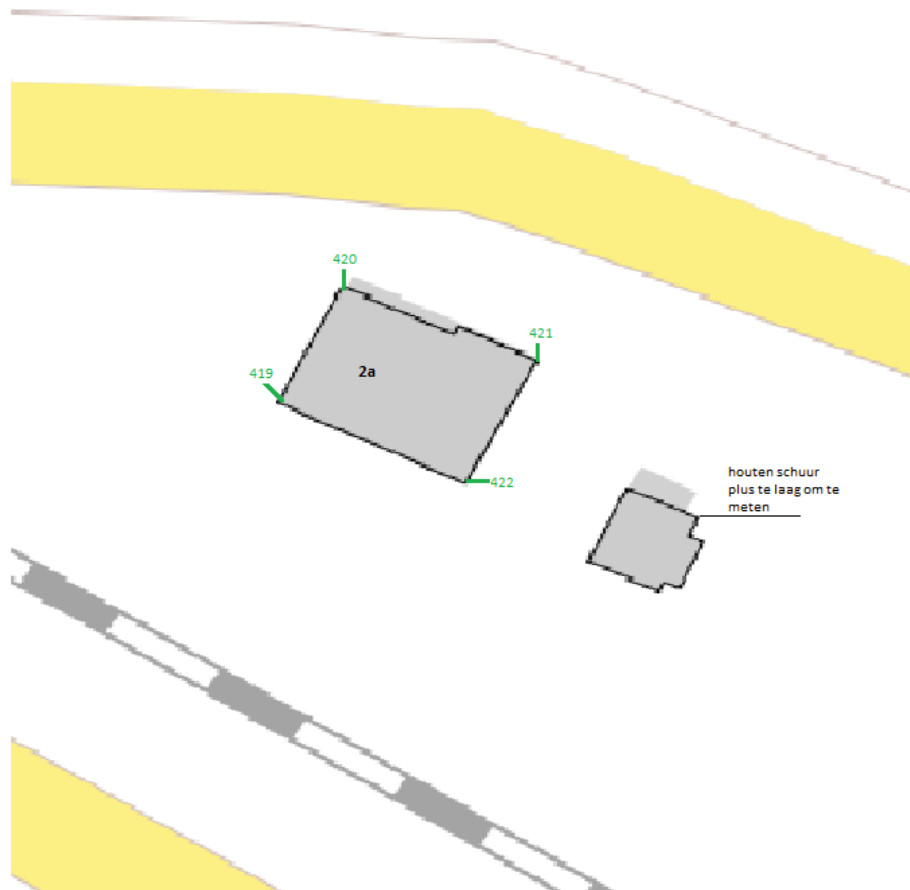
Meetpunt nummers	Plaatsbeschrijving	Hoogte t.o.v. NAP d.d. 01-08-17
Meetpunt 419	Helhoek 2a	10.815
Meetpunt 420	Helhoek 2a	10.902
Meetpunt 421	Helhoek 2a	10.962
Meetpunt 422	Helhoek 2a	11.095
