Helhoek 3

Helhoek 3, Woonhuis

Bouwkundige vooropname

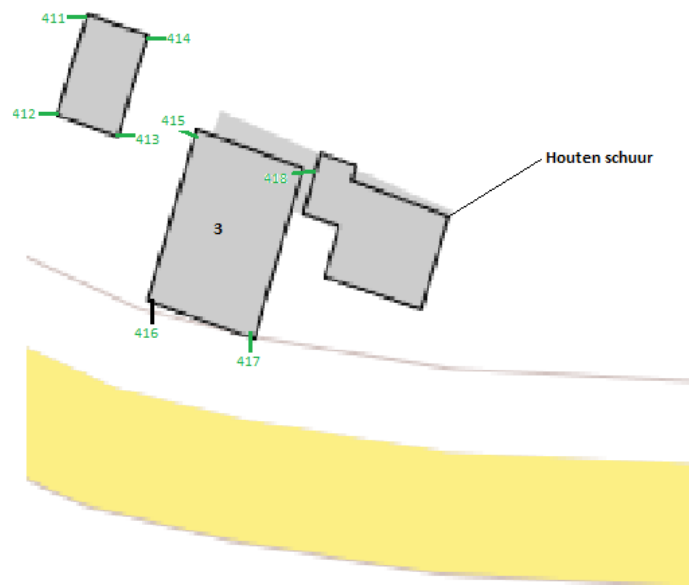
Nulmeting hoogte

Meetpunt nummers	Plaatsbeschrijving	Hoogte t.o.v. NAP d.d. 01-08-17
Meetpunt 411	Helhoek 3	10.327
Meetpunt 412	Helhoek 3	10.311
Meetpunt 413	Helhoek 3	10.410
Meetpunt 414	Helhoek 3	10.337
Meetpunt 415	Helhoek 3	10.506
Meetpunt 416	Helhoek 3	10.457
Meetpunt 417	Helhoek 3	10.490
Meetpunt 418	Helhoek 3	10.417
