Helhoek 5A

Helhoek 5A, Woonhuis

Bouwkundige vooropname

Nulmeting hoogte

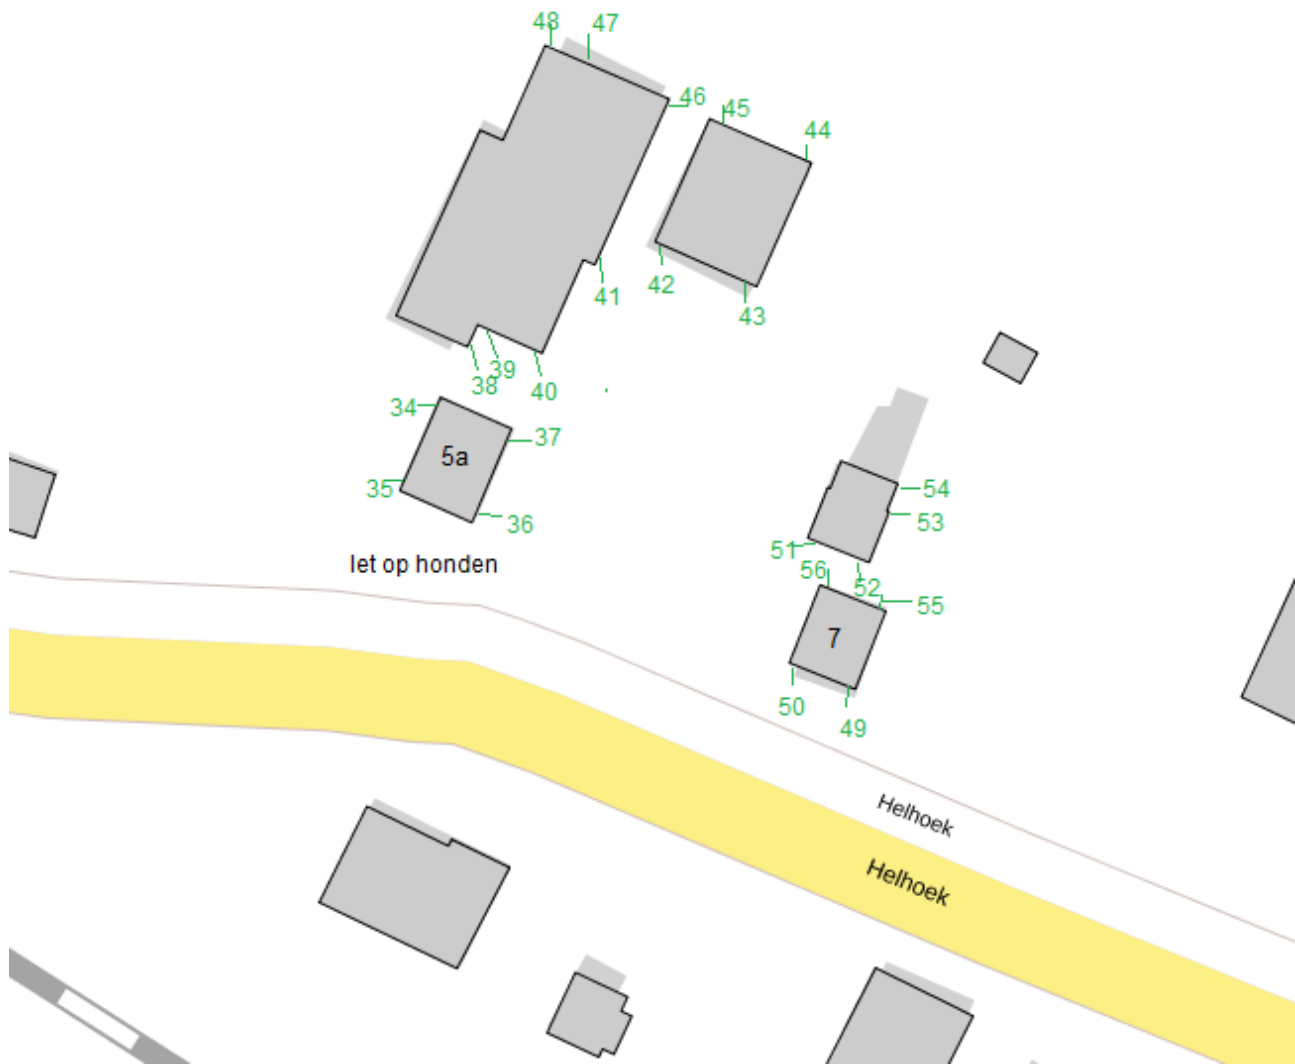
Helhoek 5a en 7 te Groessen

Meetpunt nummers	Plaatsbeschrijving	Hoogte t.o.v. NAP d.d. 19/23-06-17
Referentie 901	NAP040B252	11.314
Meetpunt 34	Helhoek 5a (let op, honden)	10.624
Meetpunt 35	Helhoek 5a	10.539
Meetpunt 36	Helhoek 5a	10.609
Meetpunt 37	Helhoek 5a	10.600
Meetpunt 38	Helhoek 5a	10.505
Meetpunt 39	Helhoek 5a	10.612
Meetpunt 40	Helhoek 5a	10.787
Meetpunt 41	Helhoek 5a	10.793
Meetpunt 42	Helhoek 5a	10.731
Meetpunt 43	Helhoek 5a	10.634
Meetpunt 44	Helhoek 5a	10.617
Meetpunt 45	Helhoek 5a	10.656
Meetpunt 46	Helhoek 5a	10.752
Meetpunt 47	Helhoek 5a	10.764
Meetpunt 48	Helhoek 5a	10.432
