Helhoek 31

Helhoek 31, Woonhuis

Bouwkundige vooropname

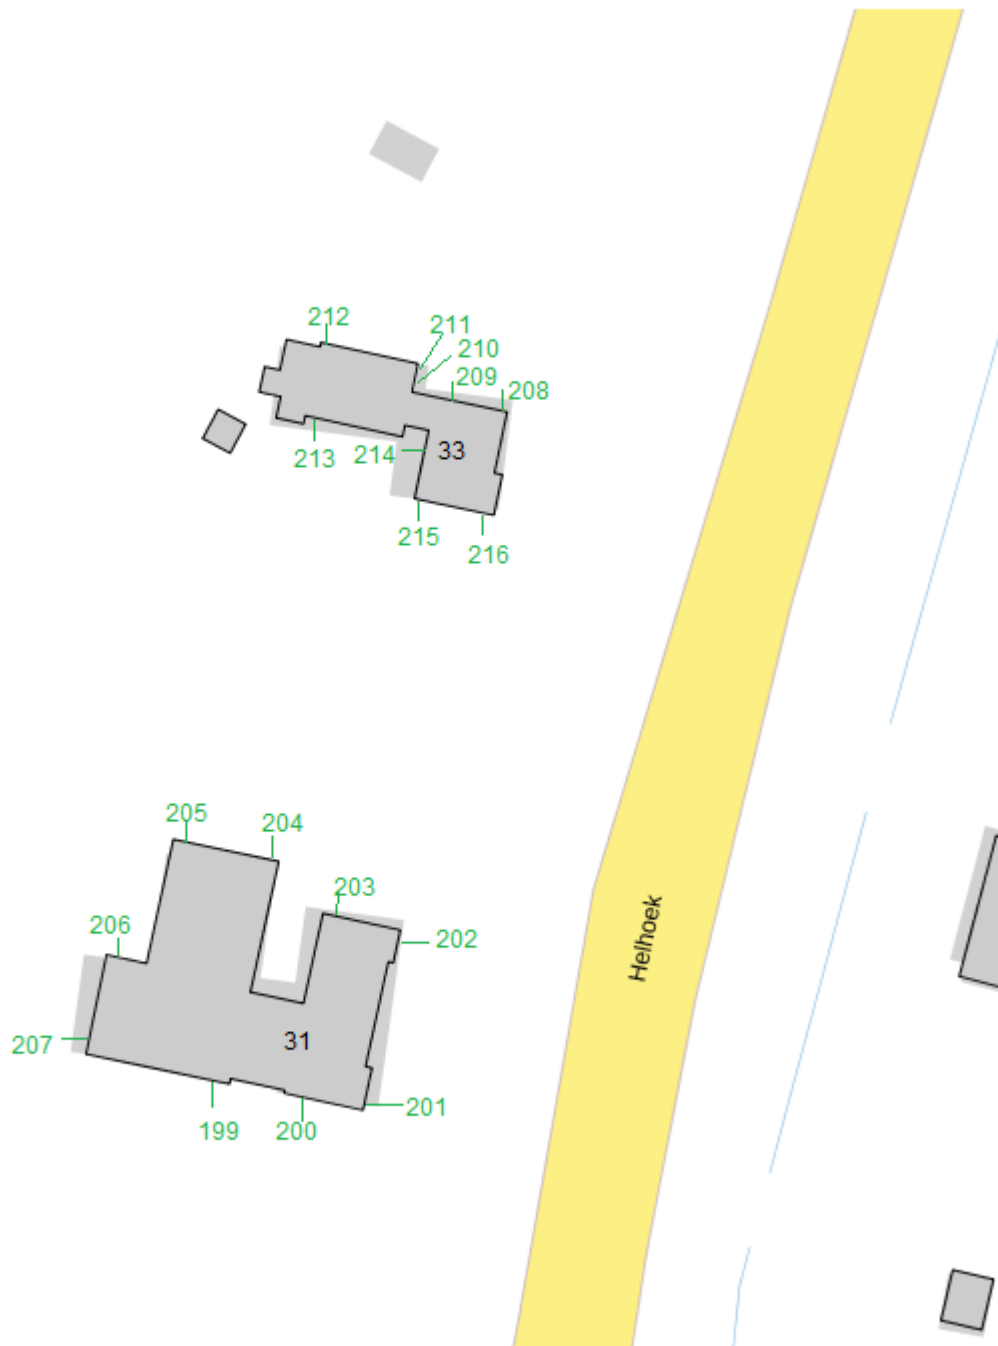
Helhoek 31 en 33
te Groessen

Meetpunt nummers	Plaatsbeschrijving	Hoogte t.o.v. NAP d.d. 19/23-06-17
Referentiebout 902	NAP040E0015	11.007
Meetpunt 199	Helhoek 31	10.609
Meetpunt 200	Helhoek 31	10.793
Meetpunt 201	Helhoek 31	10.611
Meetpunt 202	Helhoek 31	10.658
Meetpunt 203	Helhoek 31	10.787
Meetpunt 204	Helhoek 31	10.569
Meetpunt 205	Helhoek 31	10.544
Meetpunt 206	Helhoek 31	10.567
Meetpunt 207	Helhoek 31	10.592
