## Situatietekening

Behorende bij de vergunning voor 2 onderdoorgangen aan de Nieuweweg Noord en Heiveldweg te Veenendaal

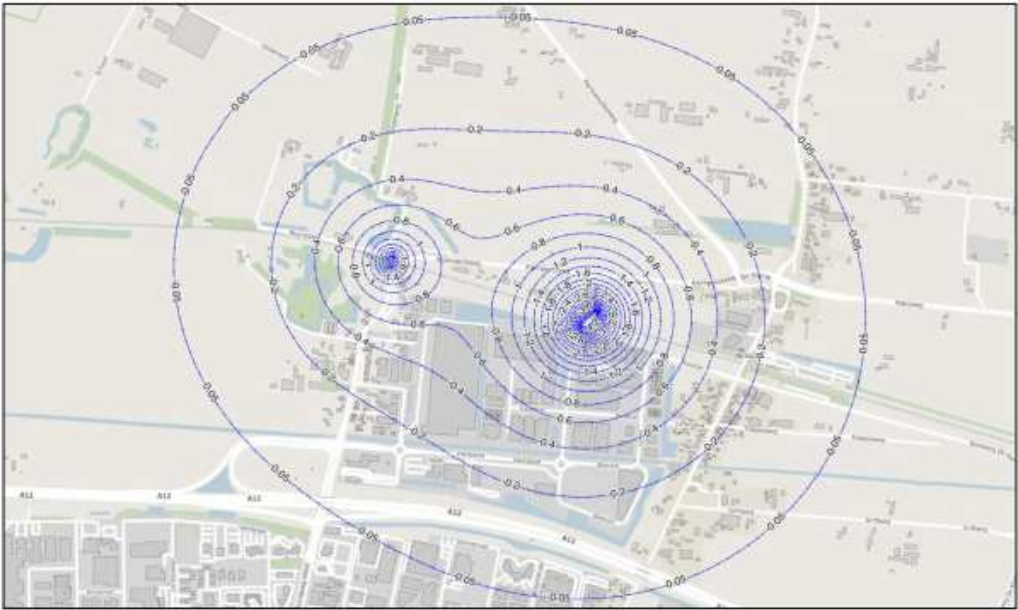
Verlagingscontouren bij GHG:

Figuur 1 – Grondwaterstandverlagingen (m) onder GHG-omstandigheden.

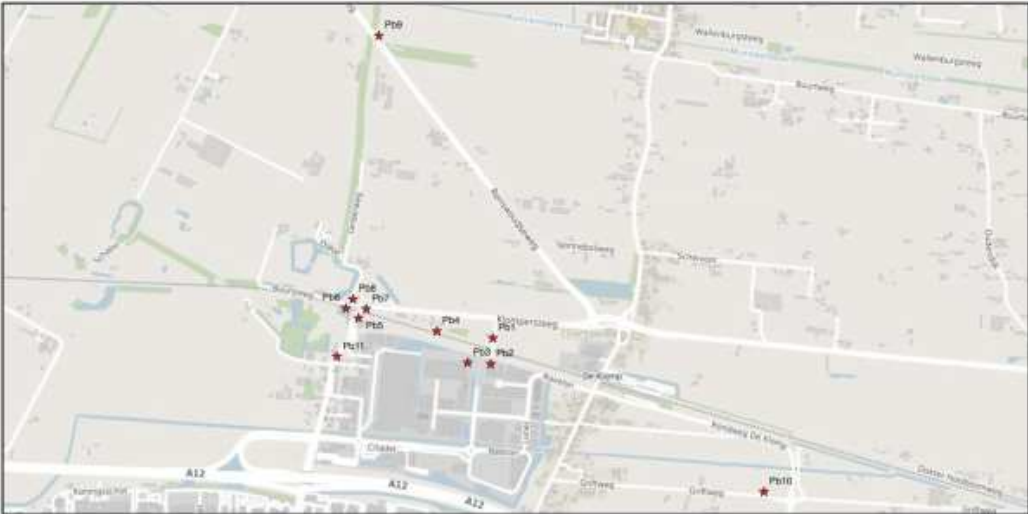
Monitoring:

Figuur 8 – Peilbuislocaties t.b.v. monitoring grondwaterstandsverlagingen.
