| Plan | Het vervangen van een bijgebouw aan de Hessenweg 13 te Hummelo | | | |
| Locatie | Hessenweg 13A | 6999 BH Hummelo | | |
| Bladno. | BT-1 | | | |

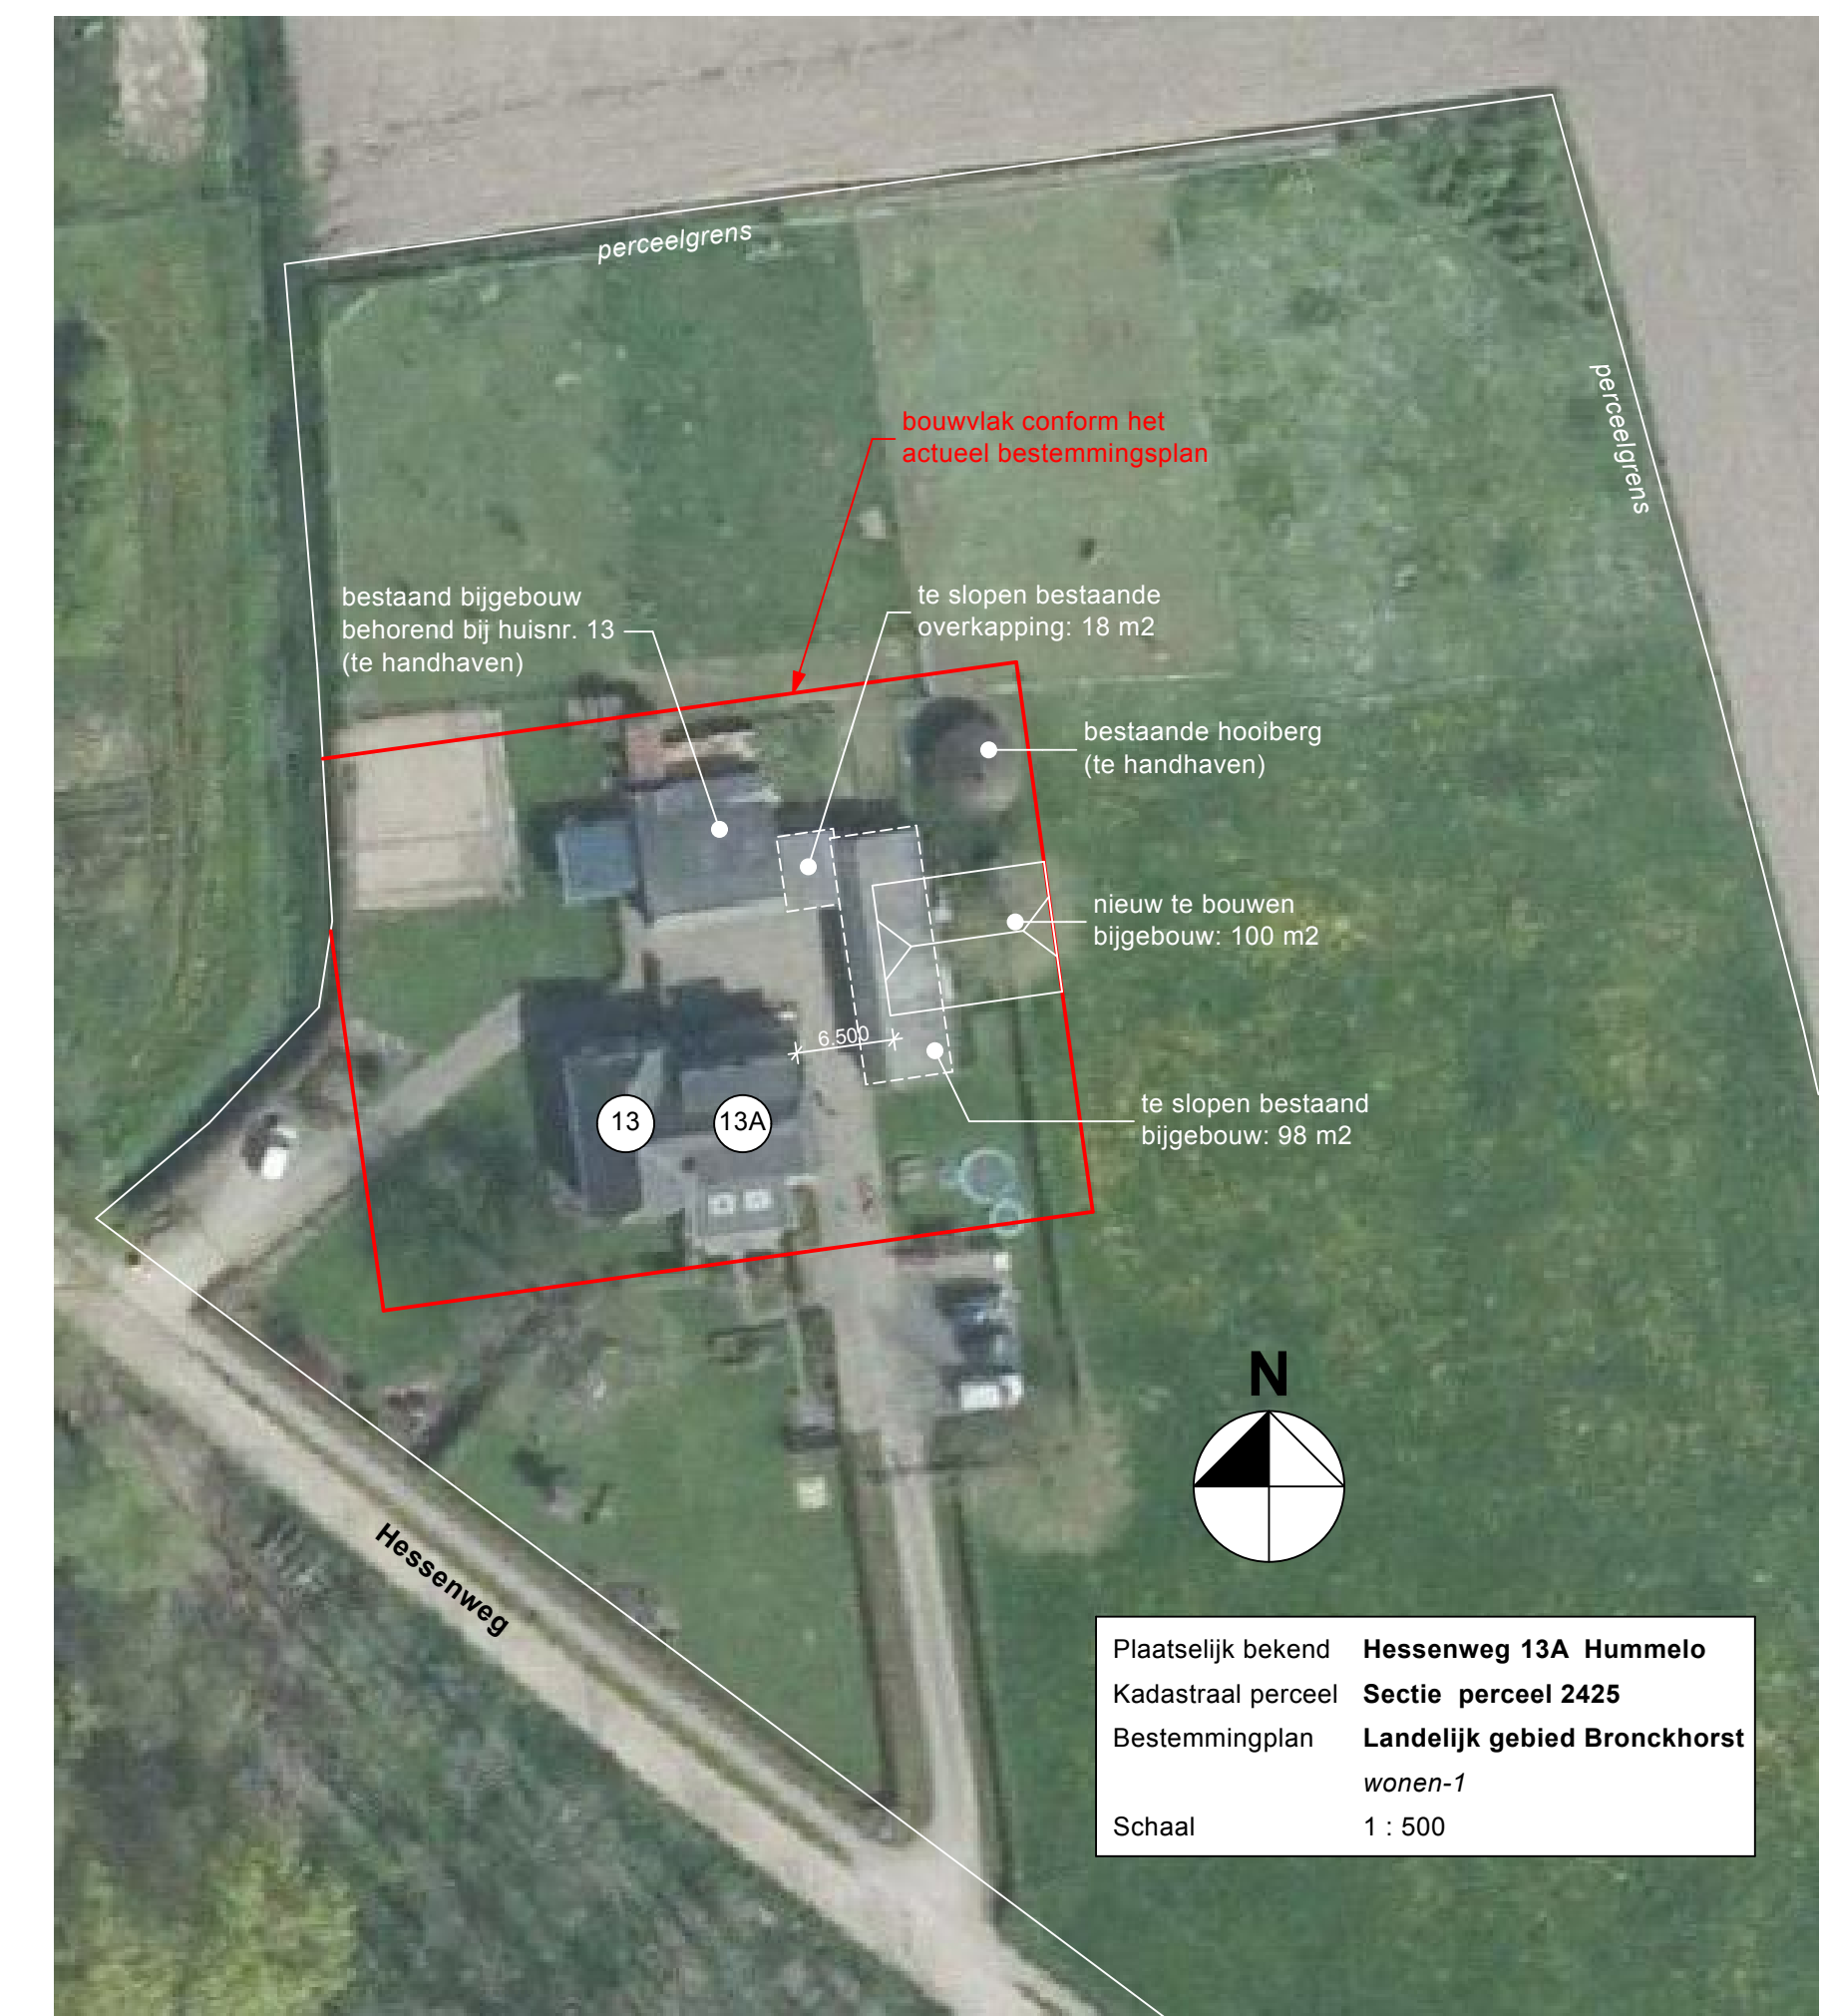
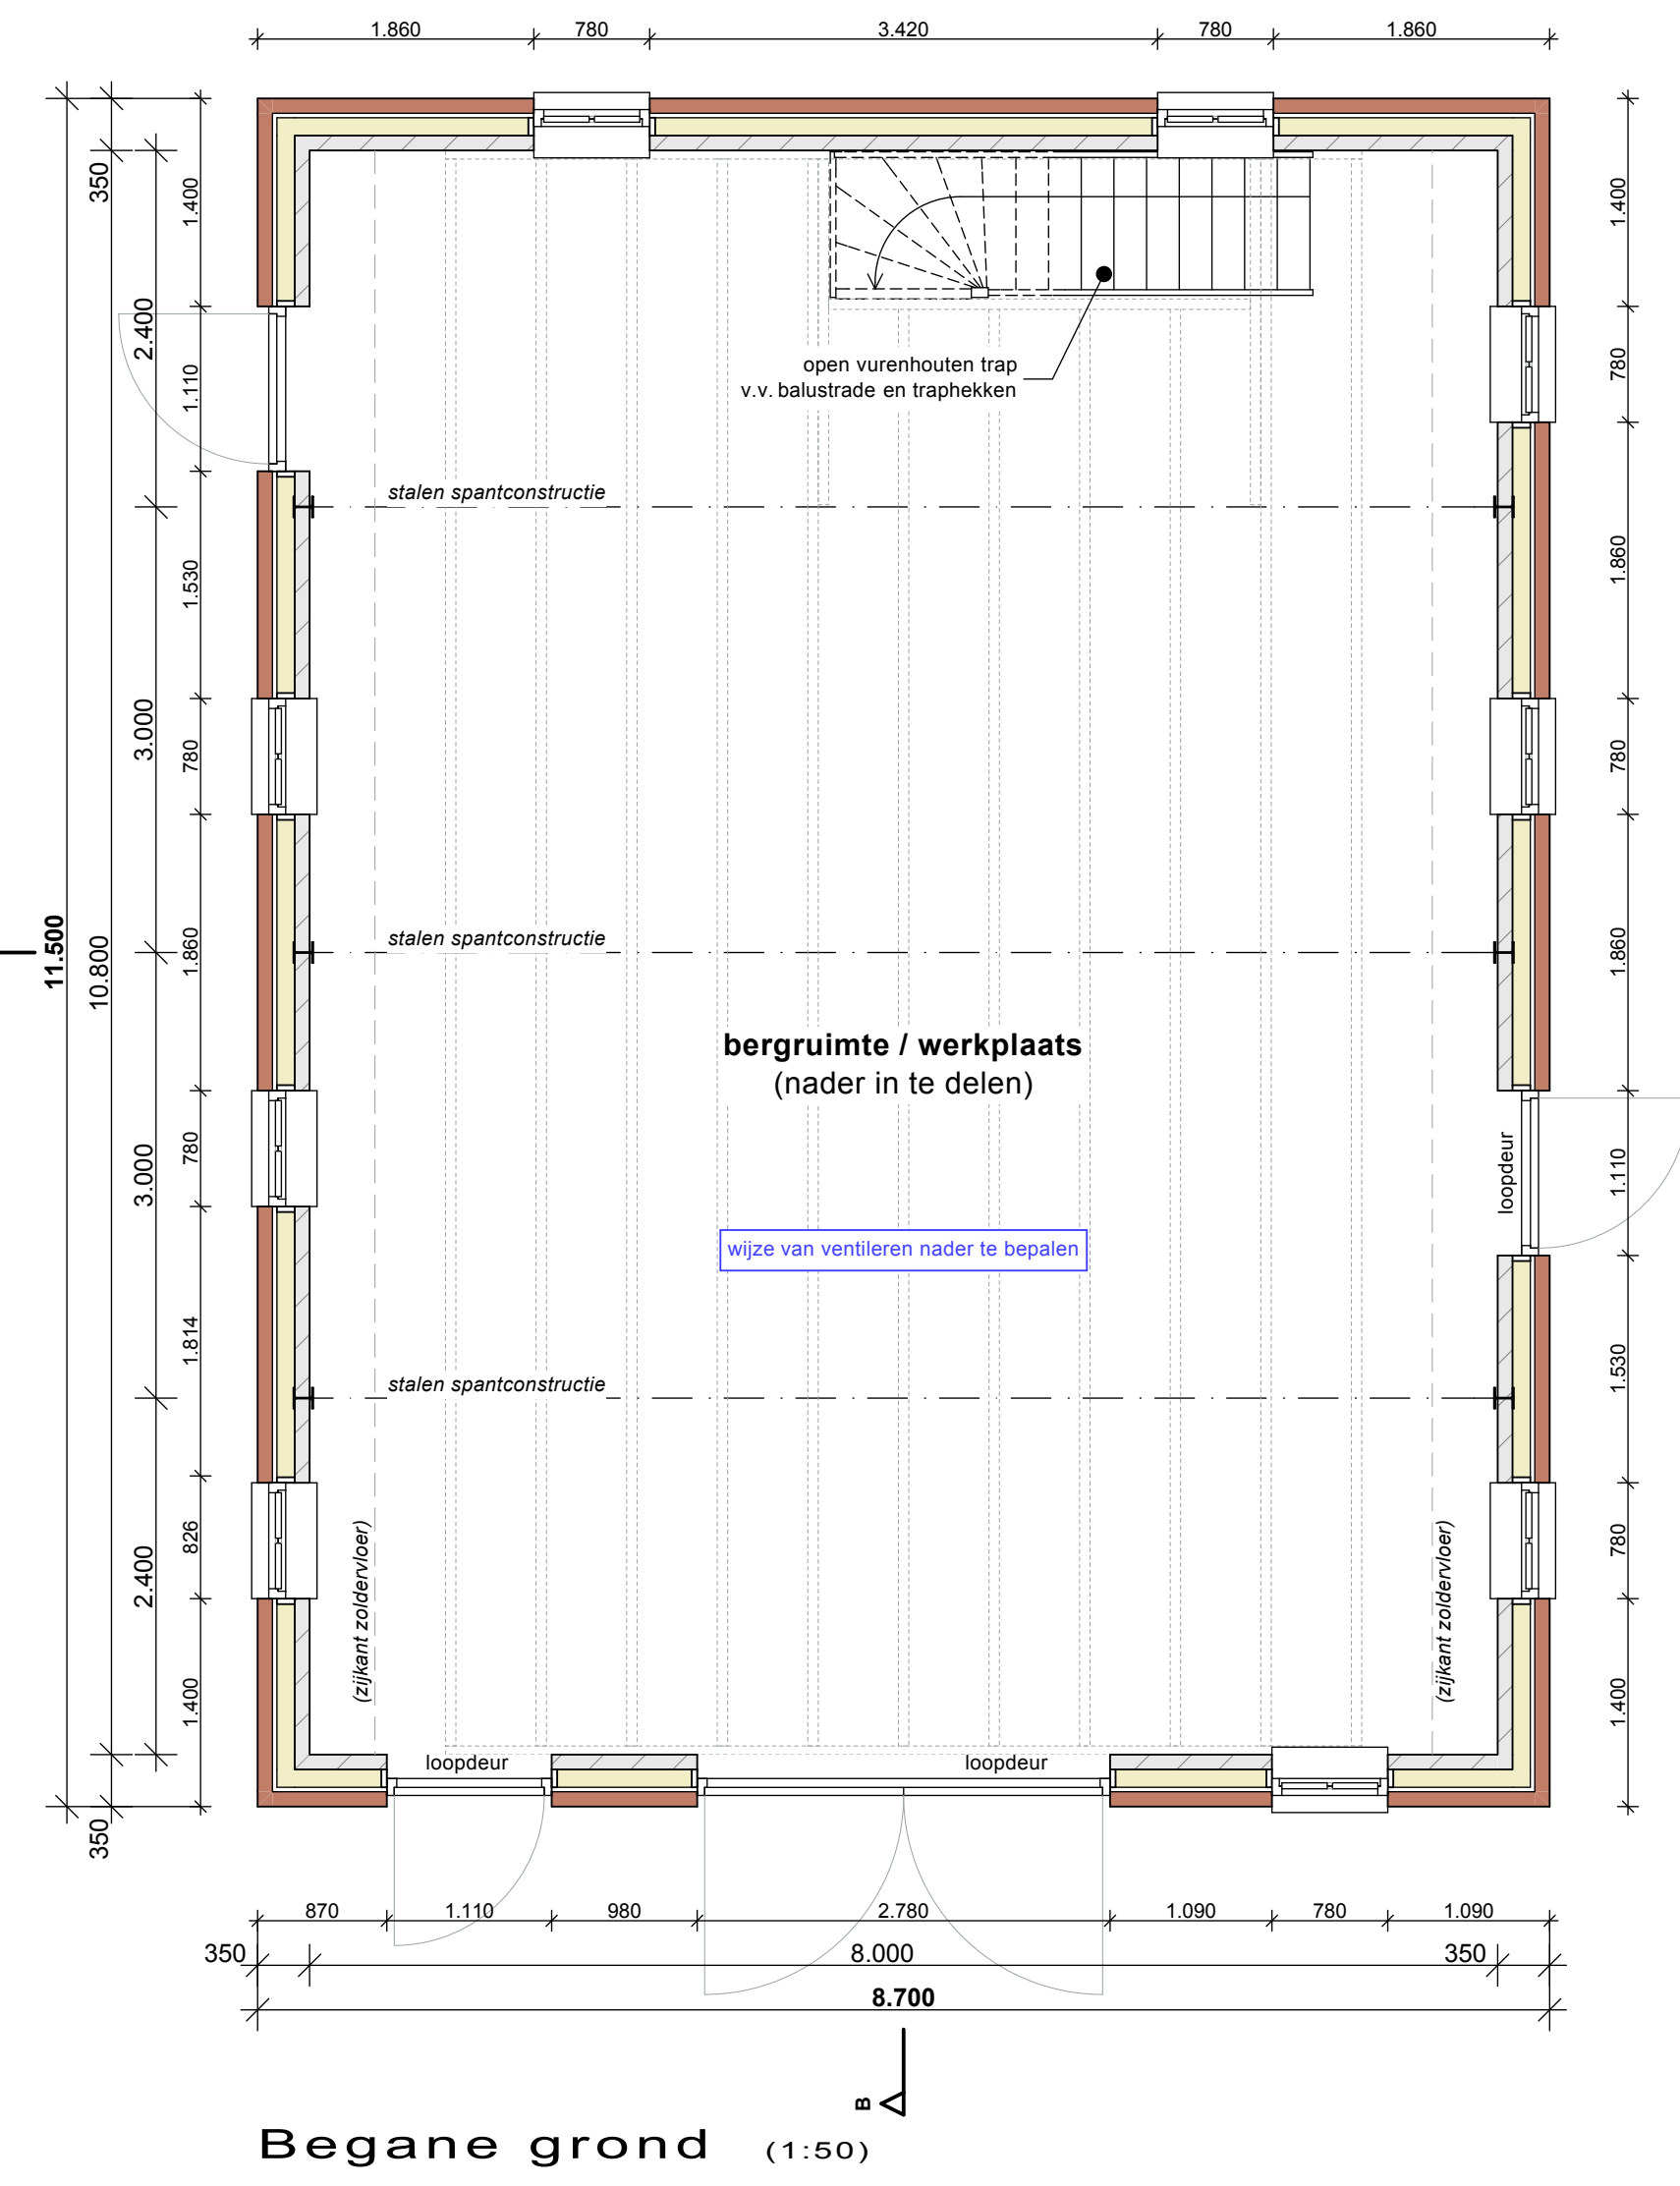
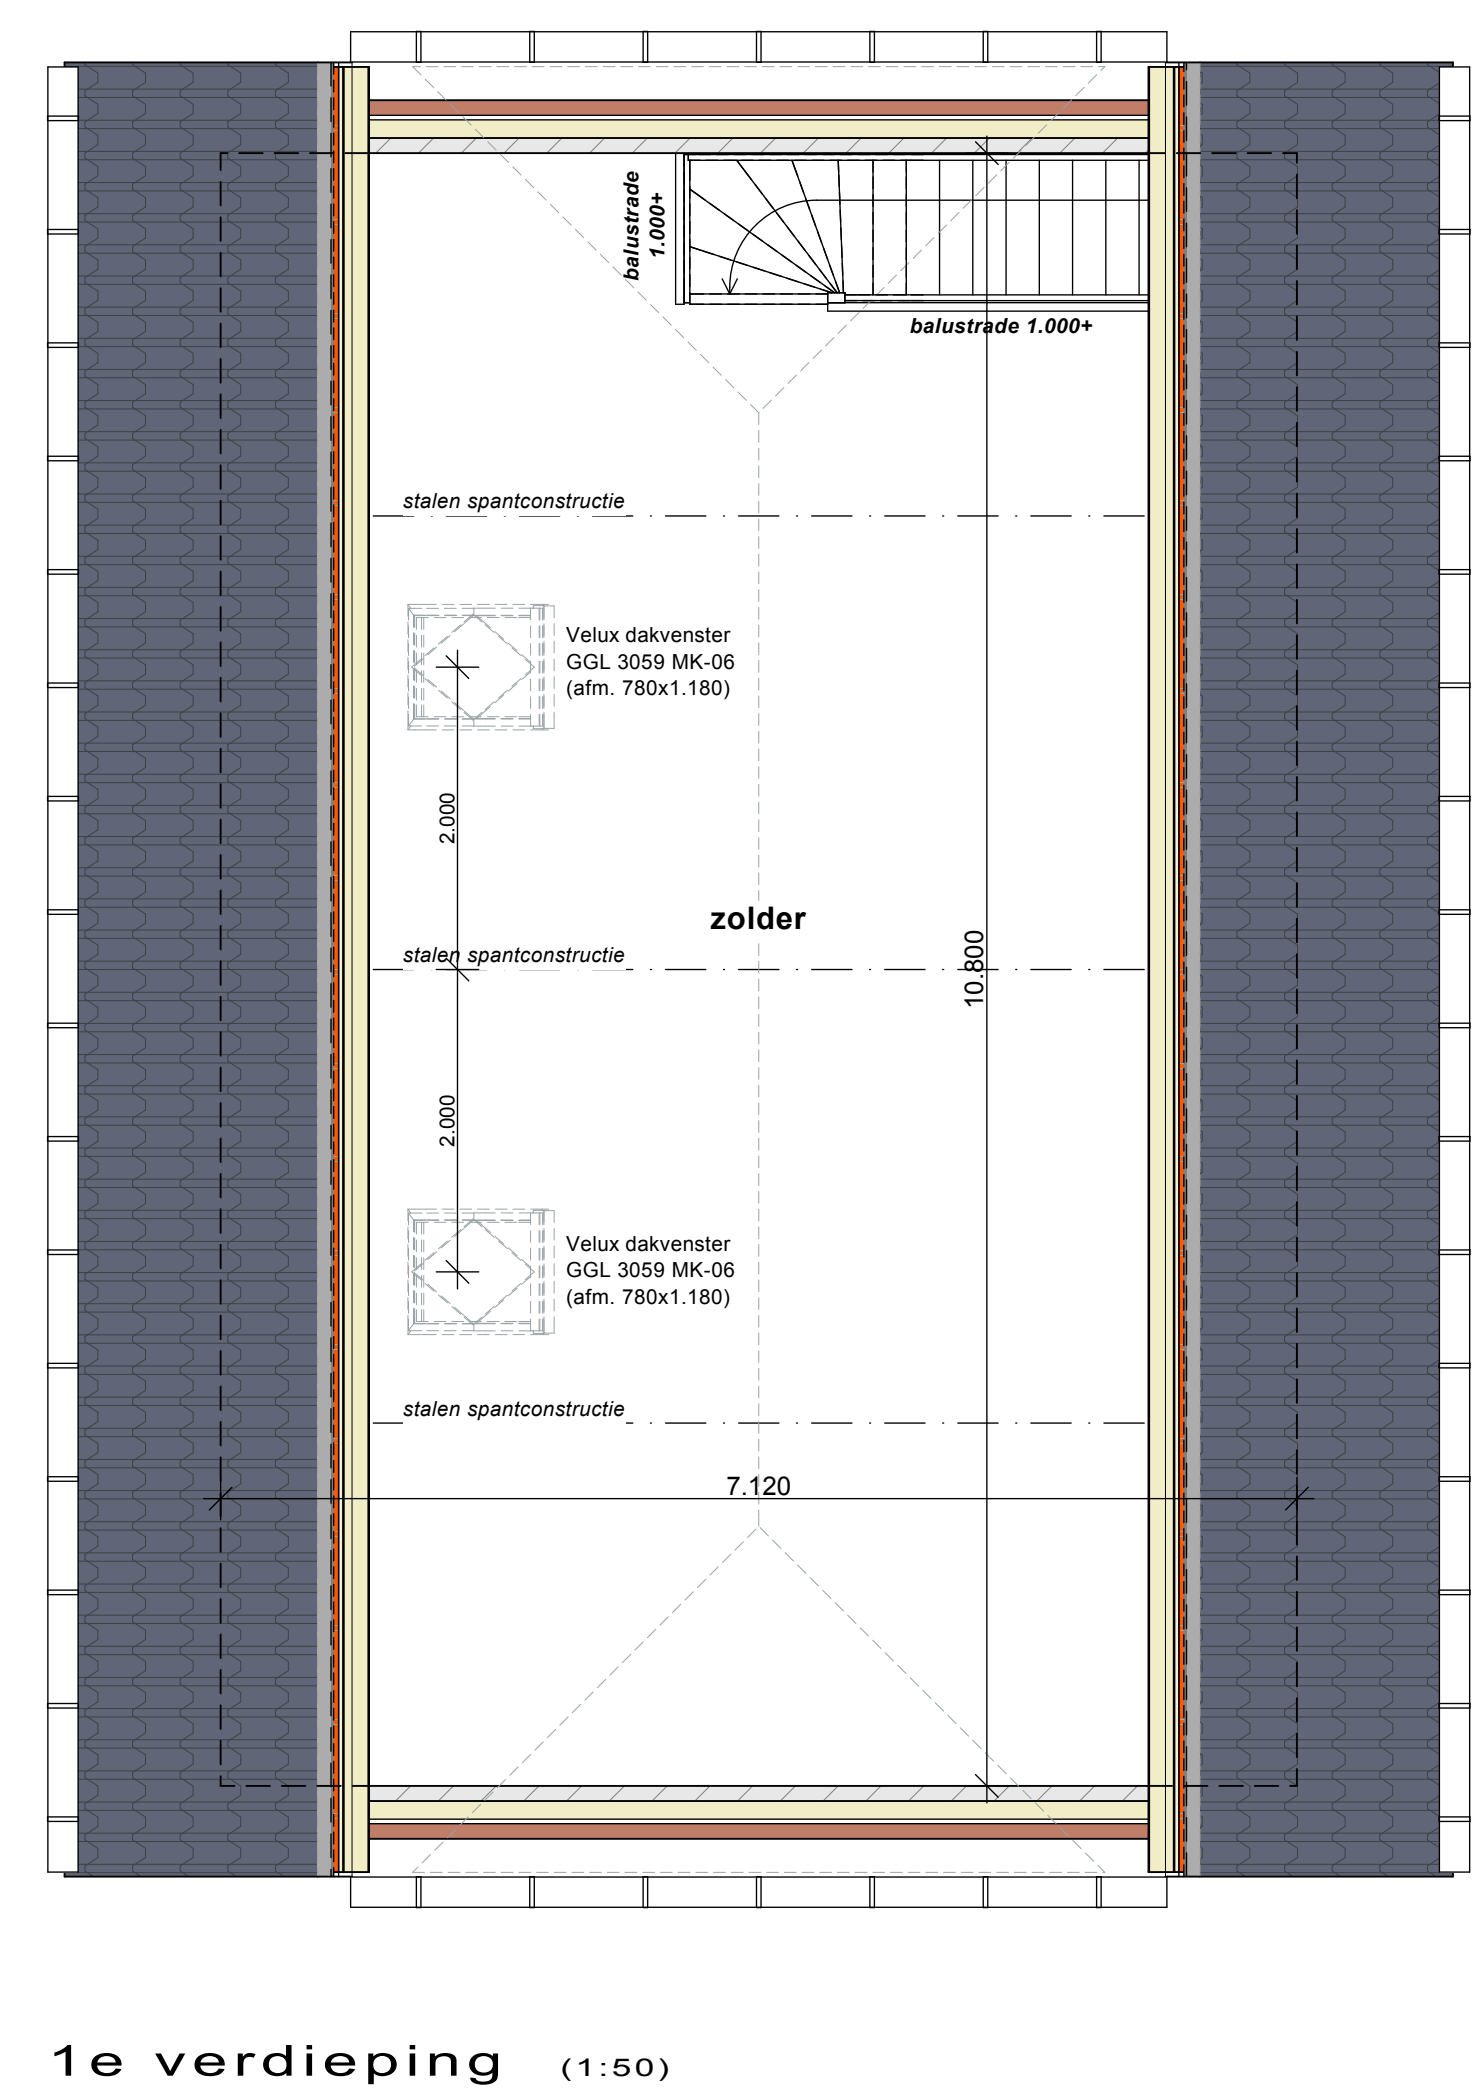
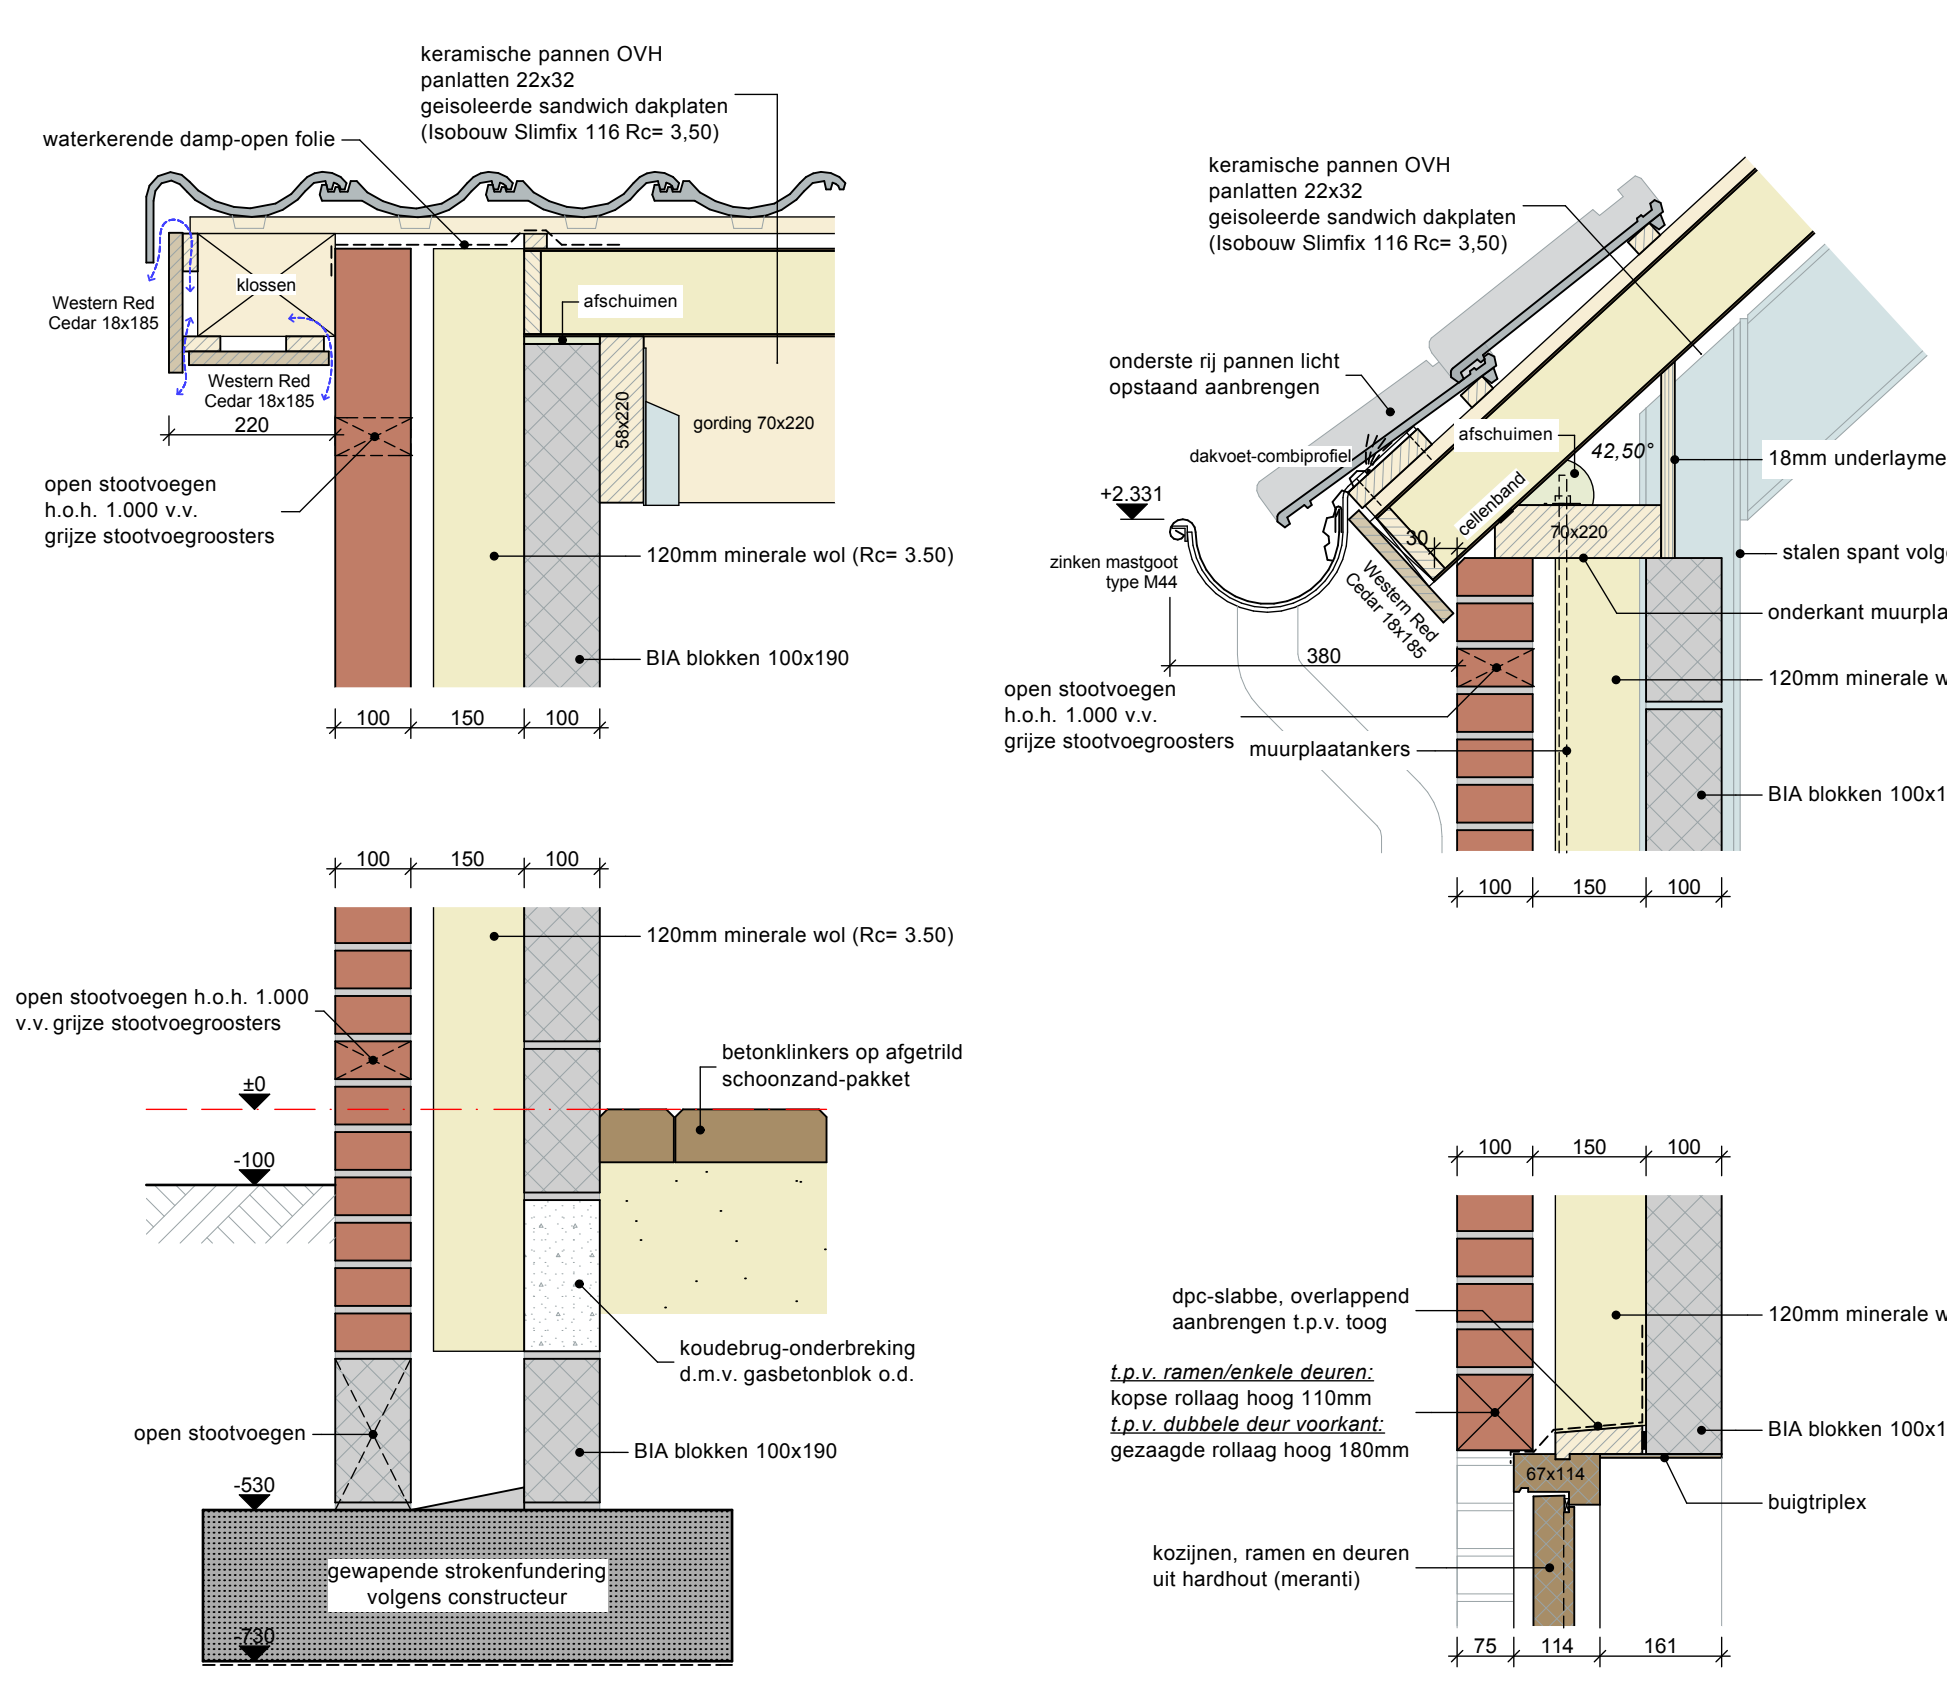
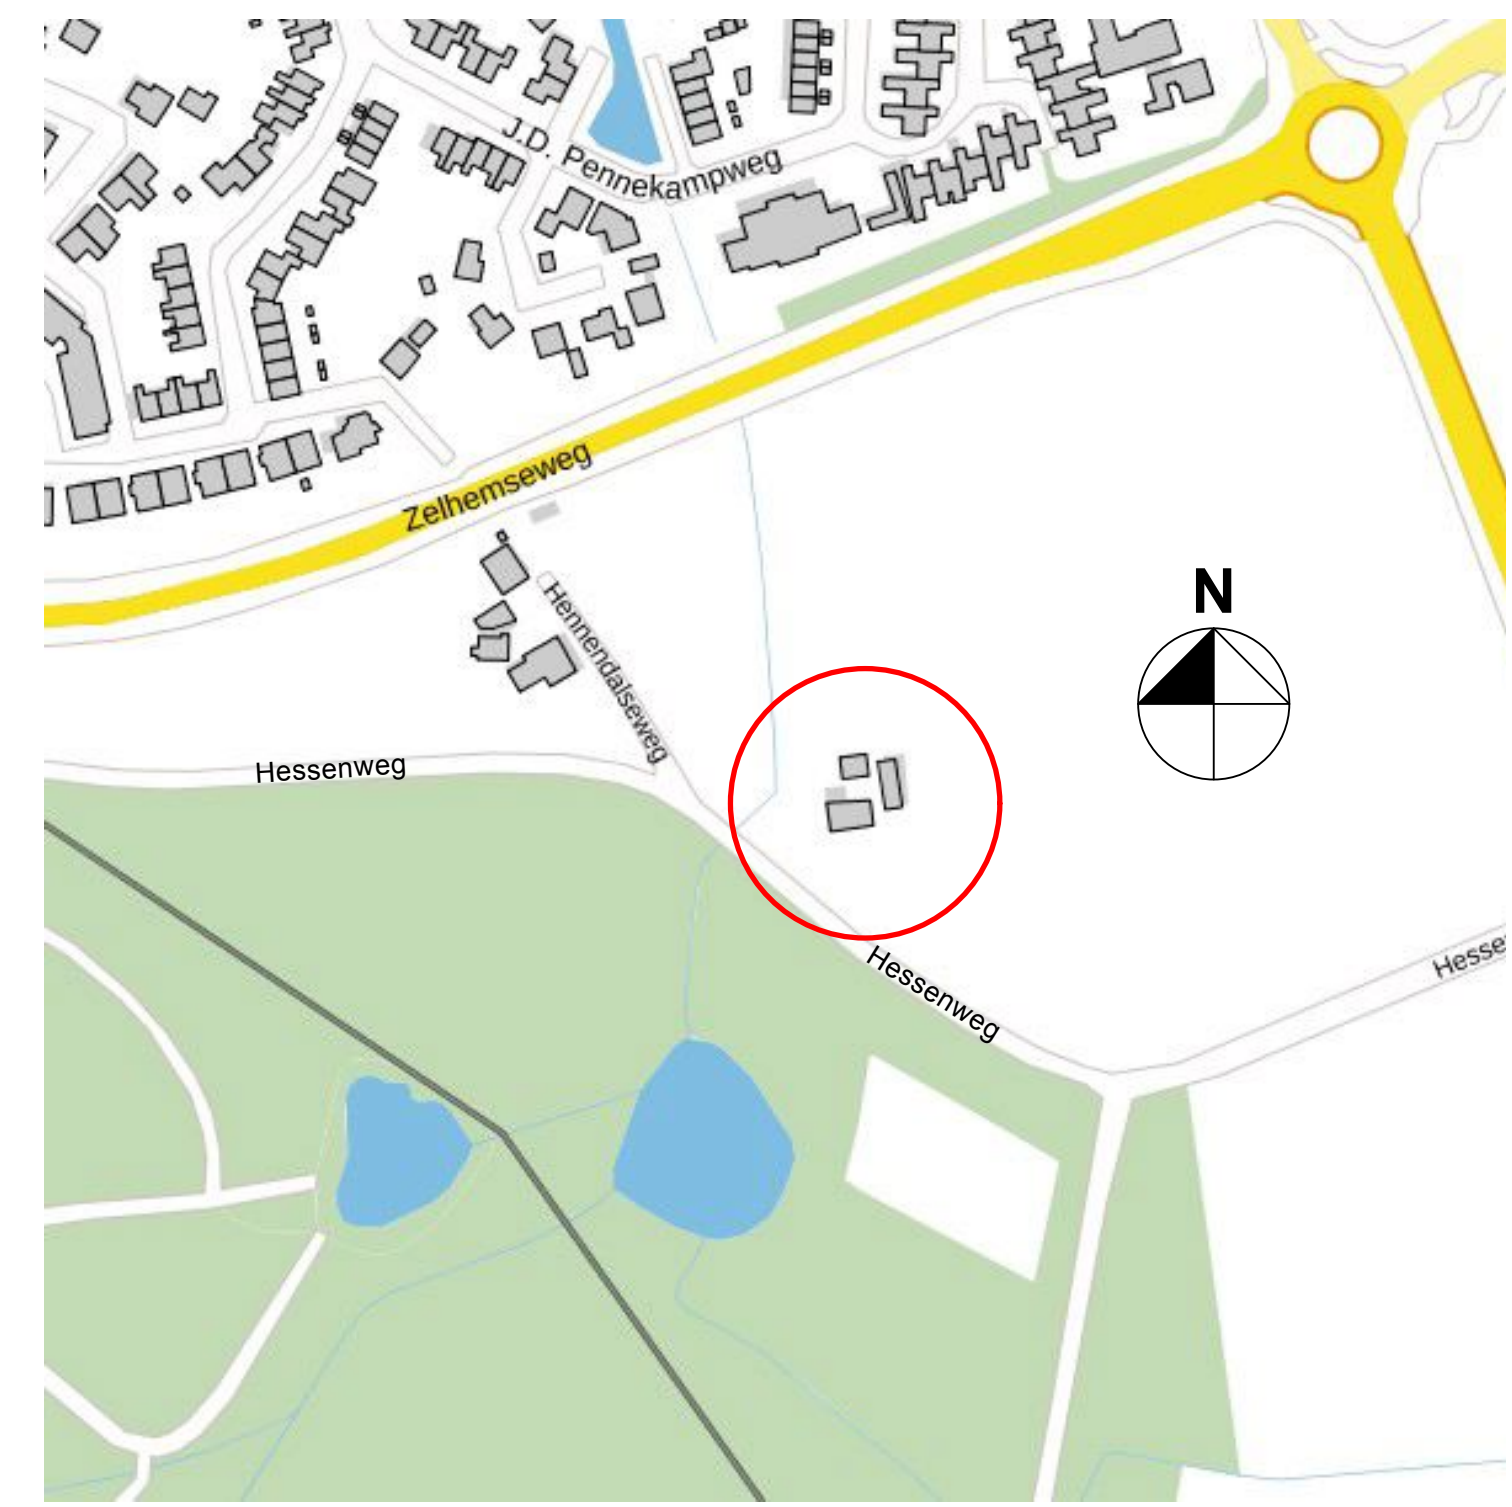
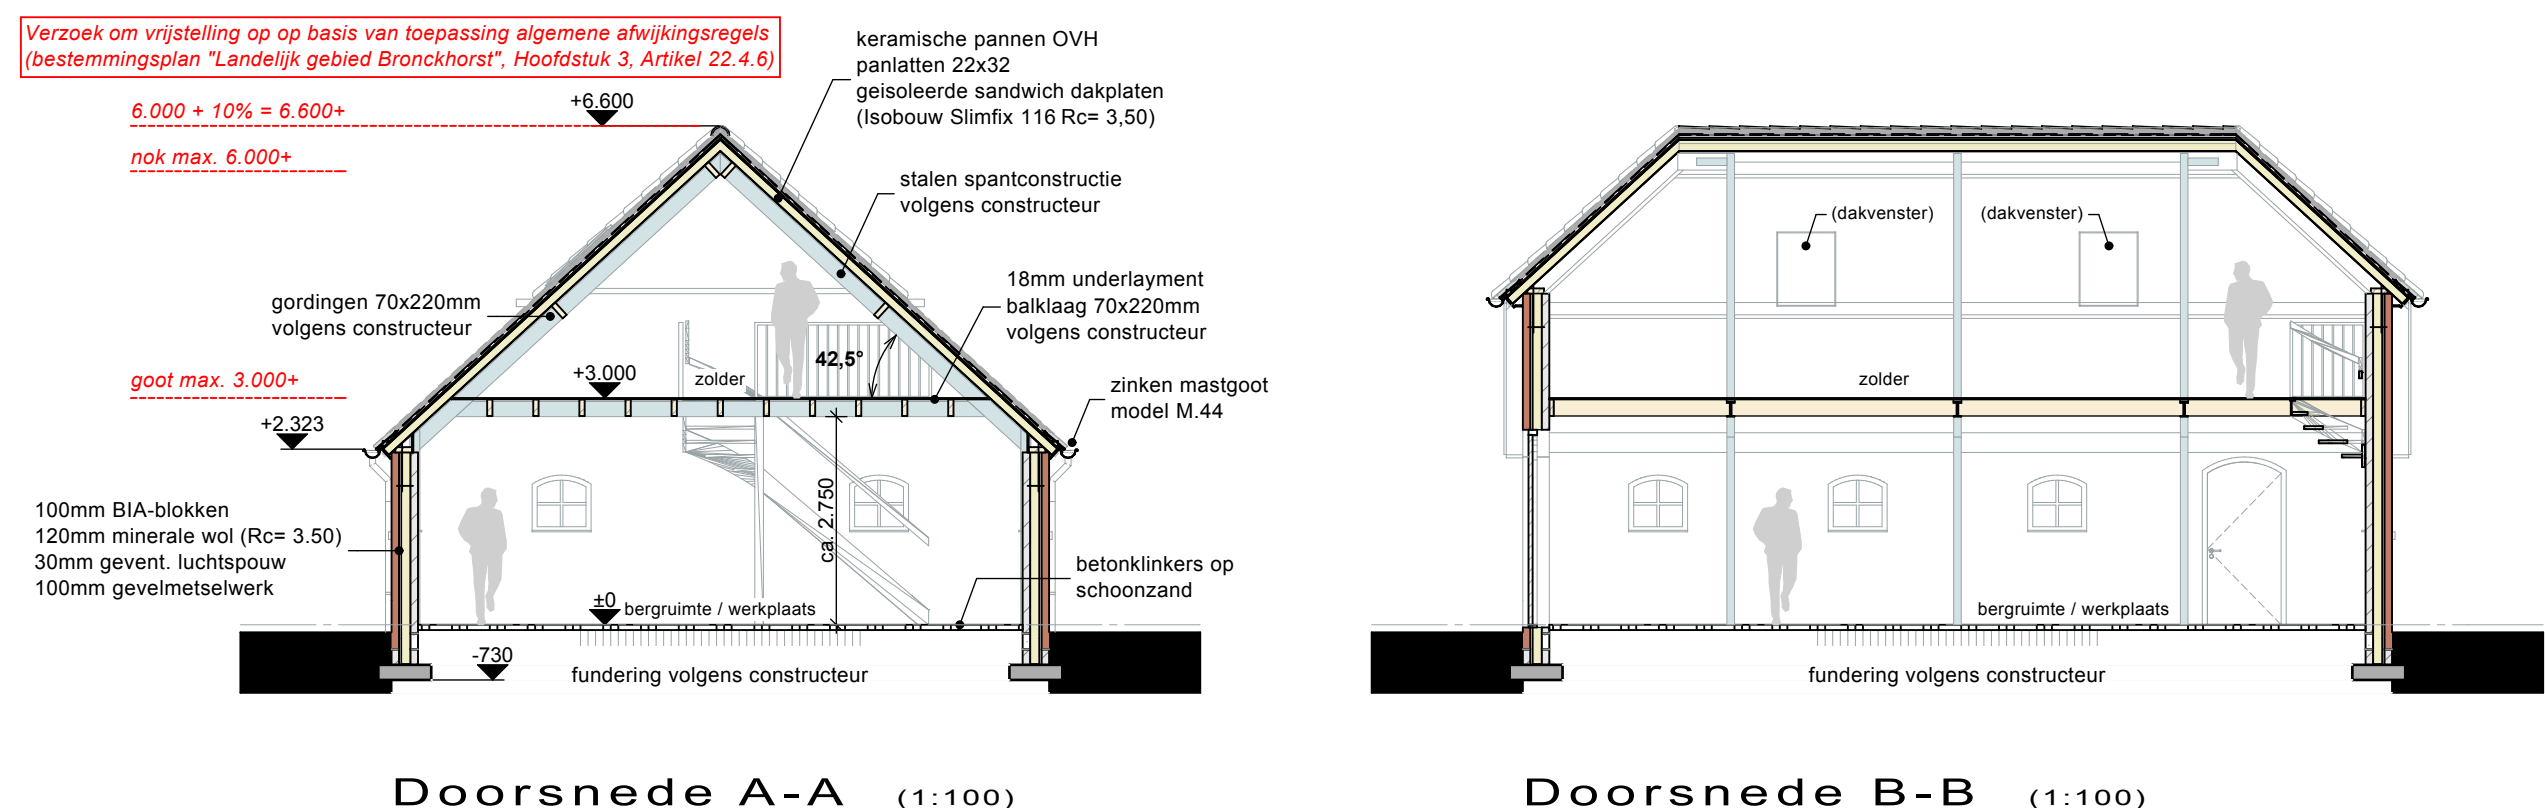
| <b>Metselwerk opgaand</b> | Gevelsteen h/w/f | Rood-bruin genuanceerd | Halfsteensverband |
| <b>Voegwerk</b> | Voegmortel | Grijs (hader monster i.h.w.) | Plafvol, geborsteld |
| <b>Raamdeuren</b> | Gevelsteen h/w/f | Rood-bruin genuanceerd | Te impregneren |
| <b>Dakpannen</b> | Keramische pannen OVH | Blauw gesmoord | Model als woning |
| <b>Kozijnen</b> | Meranti | Gebroken wit | Kleur als woning |
| <b>Deuren</b> | Meranti | Donkergroen | Kleur als woning |
| <b>Goten</b> | Zinken mastgoot M.44 | Zinckleurig | Onbehandeld |
| <b>Hemelwaterafvoer</b> | Zink | Zinckleurig / grijs | Onbehandeld |
