Hierbij sturen wij u een aanvraag om een omgevingsvergunning bouwen voor het aanleggen van een kruising met de waterkering en een afmeefaciliteit in de Buitenhaven te Vlissingen. De werkzaamheden hebben betrekking op de percelen VSG00C 2086, VSG00C 2154 en VSG00C 2234.

De activiteiten zijn ten behoeve van de realisatie van een Operation & Maintenance (O&M)-inrichting in de Buitenhaven van Vlissingen, door Orsted Wind Power Netherlands B.V.. De inrichting zal worden gebruikt voor het exploiteren en onderhouden van de offshore windparken Borssele 1 & 2.

Oprichting O&M faciliteit

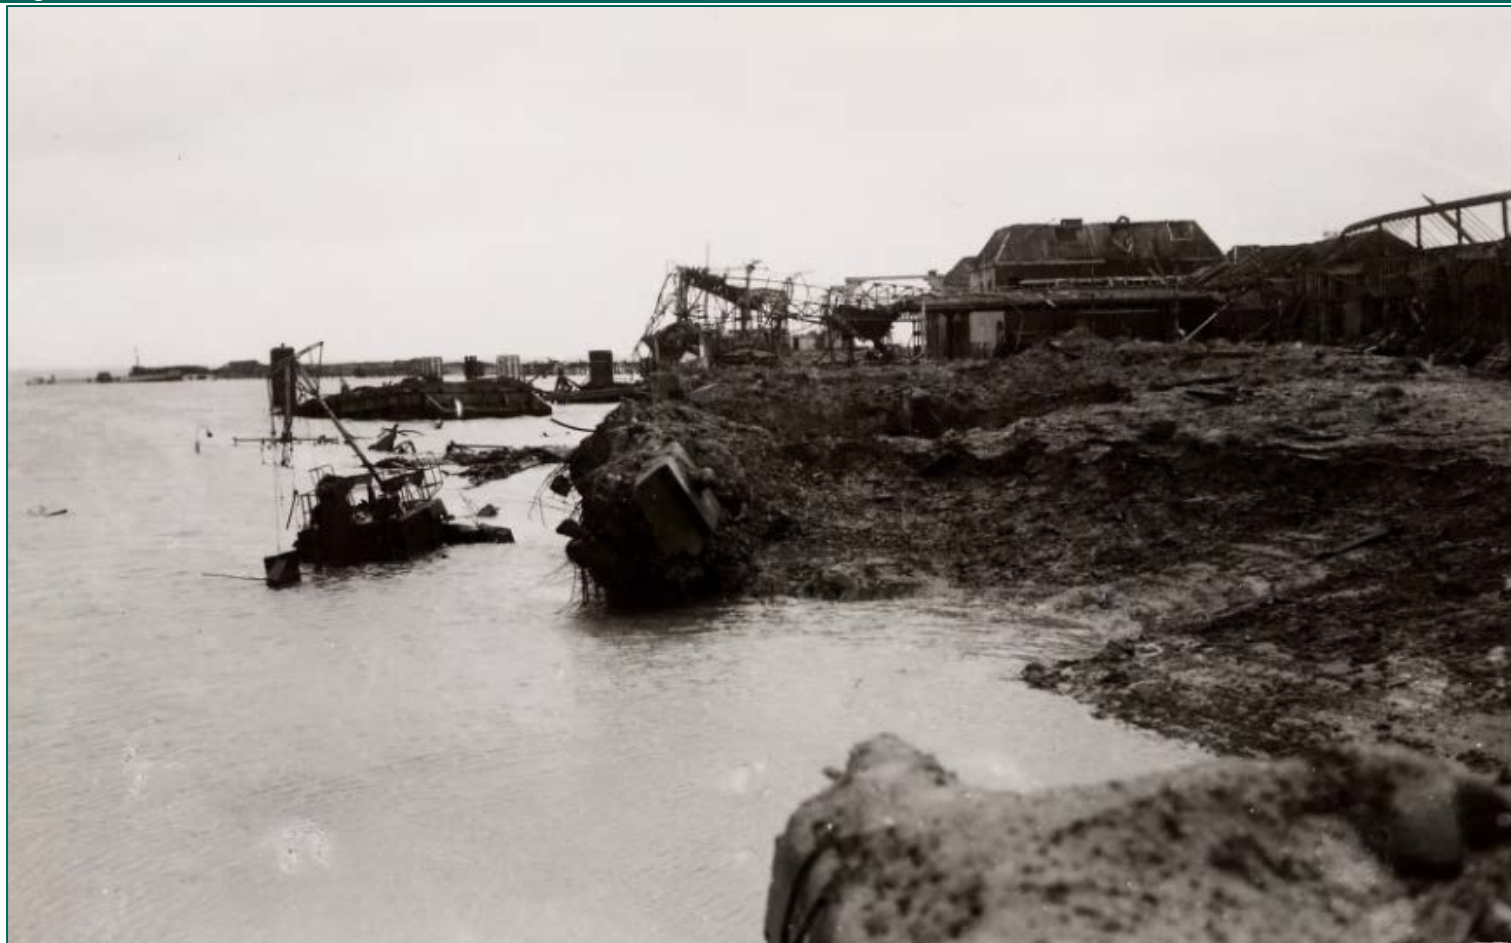
1944 (3x; Bron: Beeldbank Gemeentearchief Vlissingen)

Het werkgebied kort na de bevrijding. De schade aan de kademuur zoals weergegeven in de bovenstaande luchtfoto is goed zichtbaar. Door deze verwoesting is het werkgebied ernstig vervuild geraakt met ferromagnetisch materiaal.

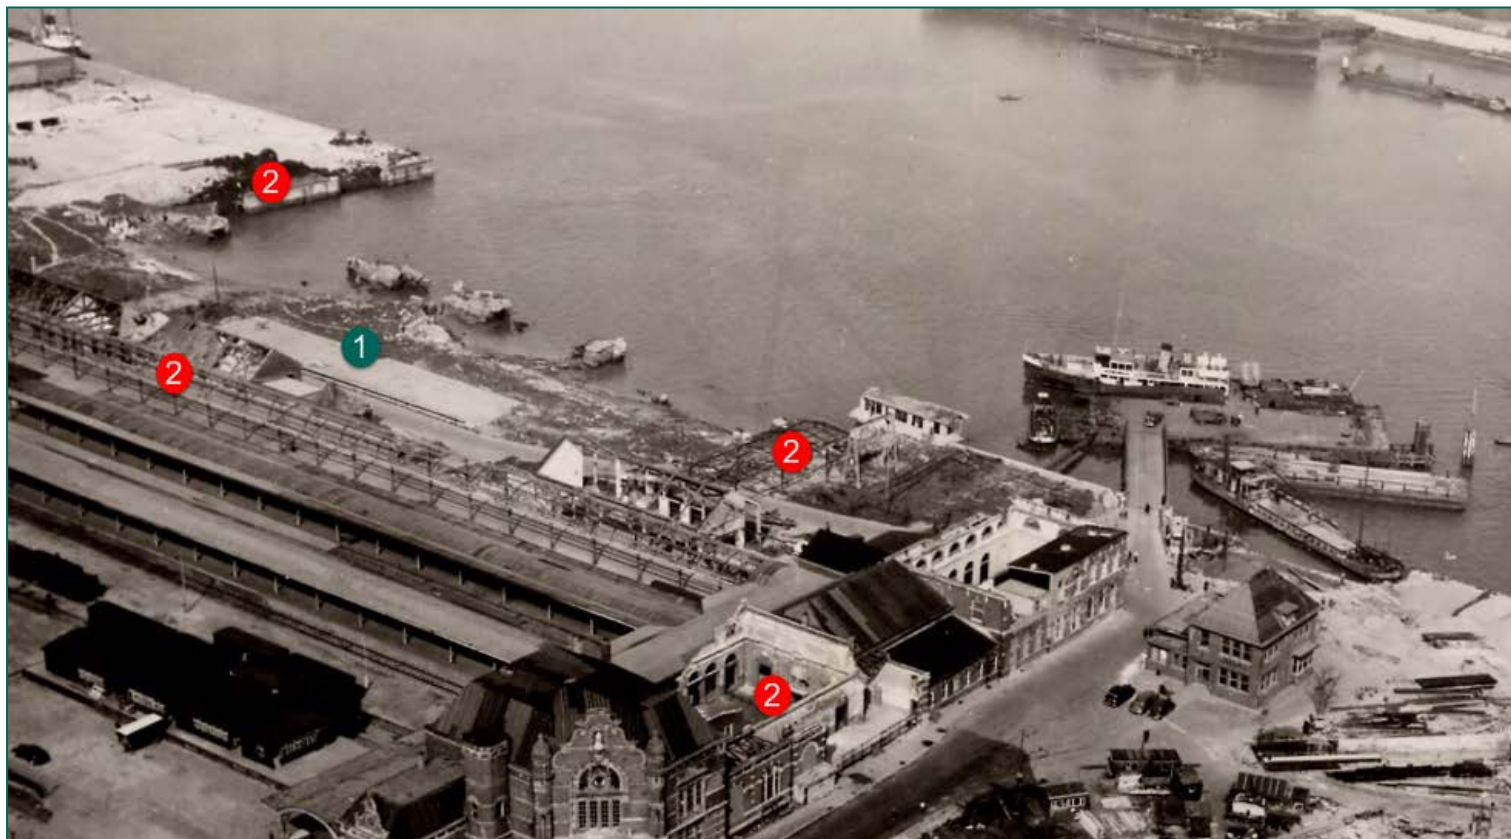
1945 (Bron: Beeldbank Gemeentearchief Vliissingen)

Binnen een jaar na de bevrijding zijn herstelwerkzaamheden in volle gang. De grootste kraters zijn gedicht (1). Oorlogsschade is nog overal zichtbaar (2).

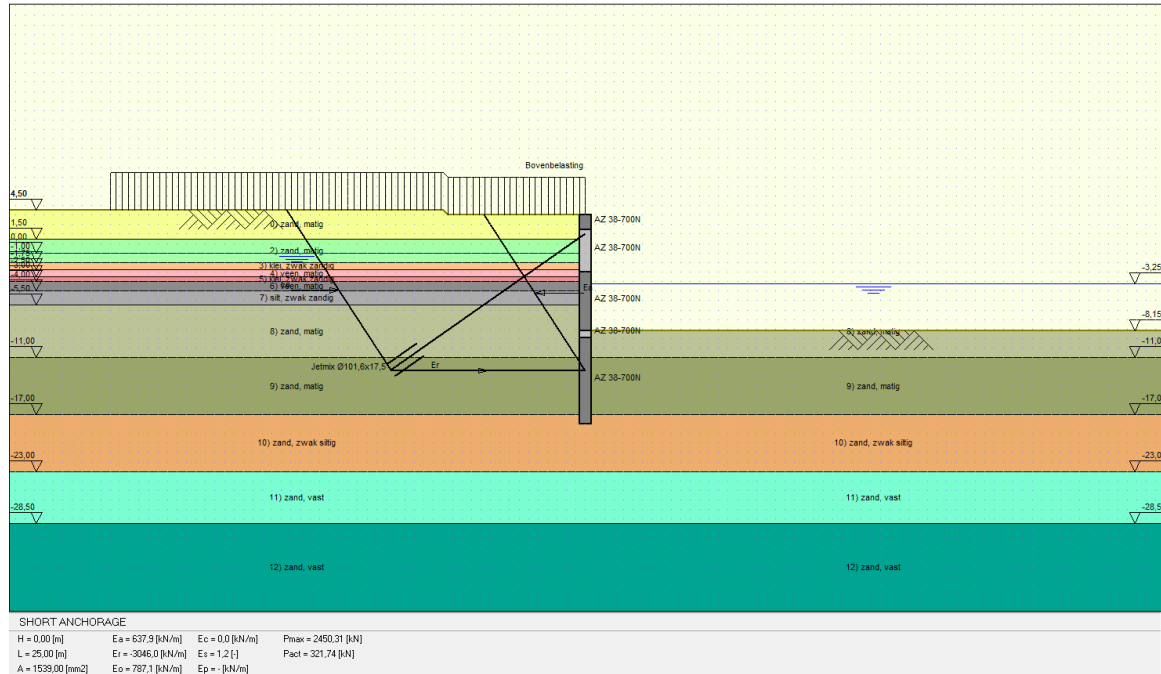
Afbeelding 4.2 Verificatie van de Kranz stabiliteit met D-Sheet Piling
