| project | Fultonstraat Garage Onem | | | projectno. | 20052015 |
| description | Bestaande situatie met wijzigingen nieuwe situatie | | | phase | OMG. VERGUNNING |
| | | | | no. | OV-100 |

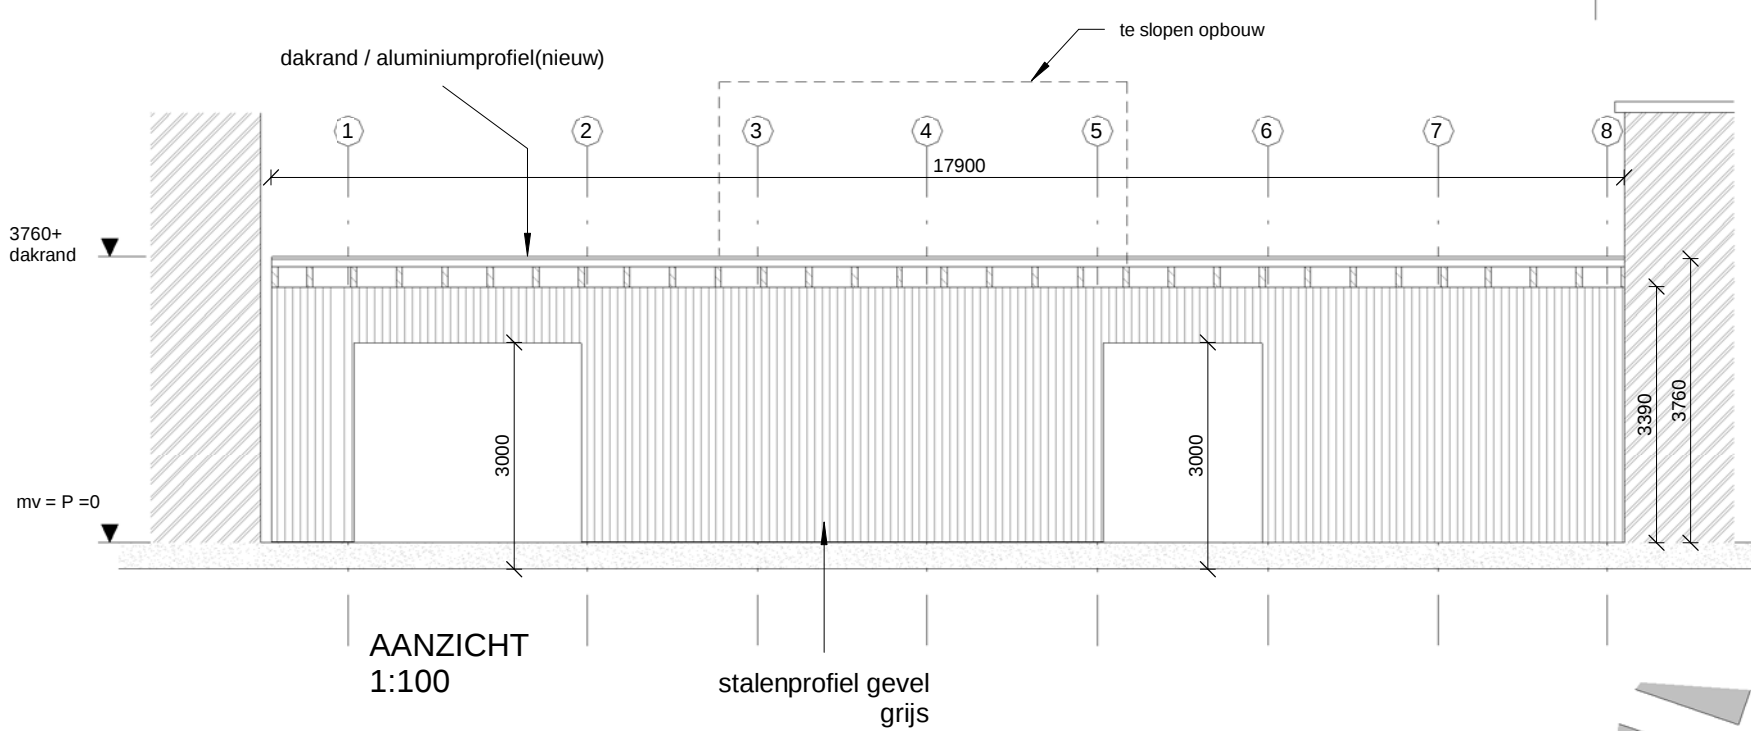
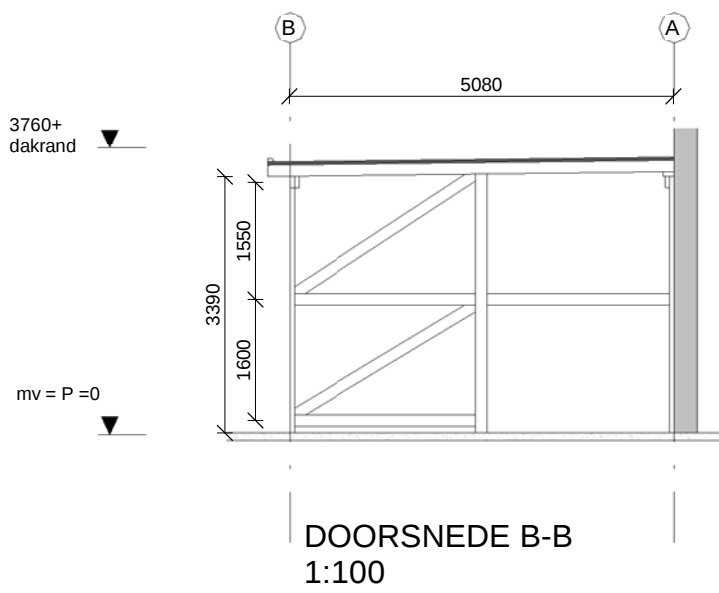
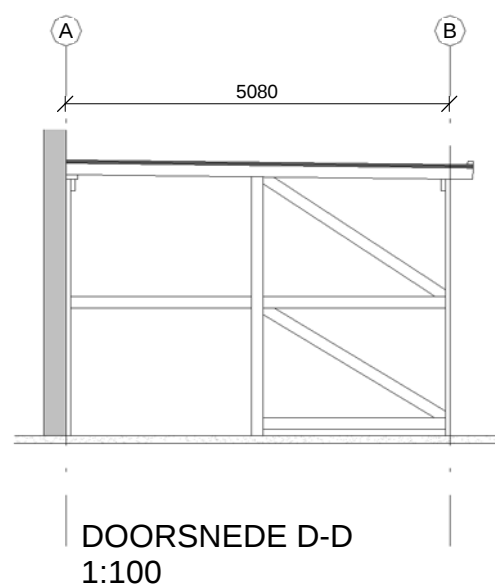
> wijzigingen t.o.v bestaande toestand <  
- slopen van de opbouw  
- slopen uitkraging  
- voorzieninge aantreffen volgens opgave  
constrcutie rapport: BR-25052018-1  
- dak is niet toegankelijk!
