| 701963 - Cluster Berkel - BGO 2020 | | | |
| Locatie: | Kadevaknr. 13, Trajectnr. Cluster-2b | | |
| Onderwerp: | Buitengewoon Onderhoud regionale waterk. 2020 | | |
| Soort tek.: | Bewonerstekening Rodenrijseweg 585 (doorsneden) | | |

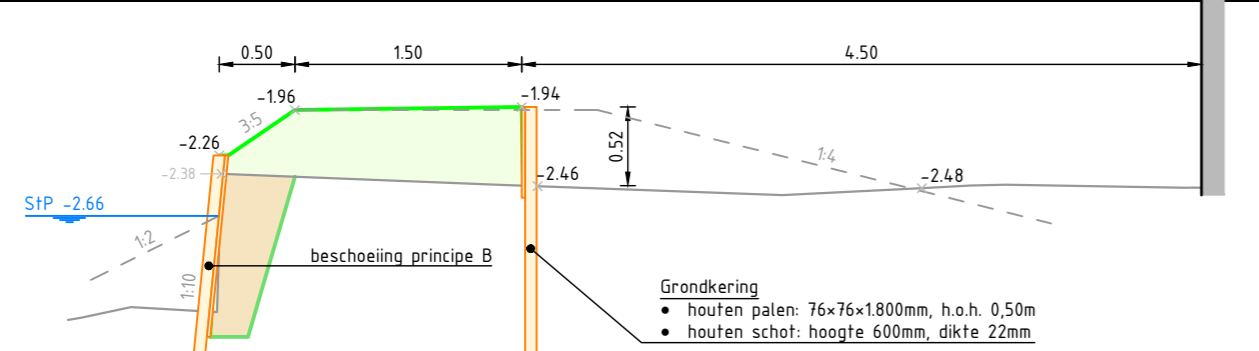
PROFIEL 13-08a

| Bestaande hoogte meting | -3.26 | -3.30 | -2.46 | -2.52 | -2.08 | -2.46 | -2.45 | -2.47 |
| Afstand t.o.v. beginpunt | 0.42m | 0.98m | 2.89m | 4.72m | 5.66m | 5.97m | 6.20m | 7.39m |

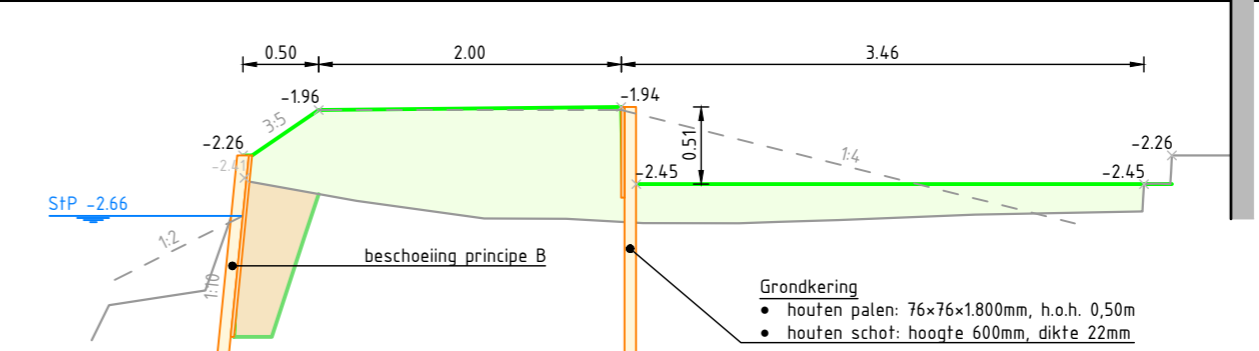
PROFIEL 13-09c

| Bestaande hoogte meting | -3.20 | -3.35 | -2.43 | -2.56 | -2.68 | -2.68 | -2.71 | -2.71 | -2.70 | -2.69 | -2.65 | -2.63 | -2.26 |
| Afstand t.o.v. beginpunt | 0.47m | 0.75m | 1.00m | 1.75m | 2.59m | 3.14m | 3.64m | 4.28m | 4.55m | 4.94m | 5.84m | 6.95m | 7.41m |

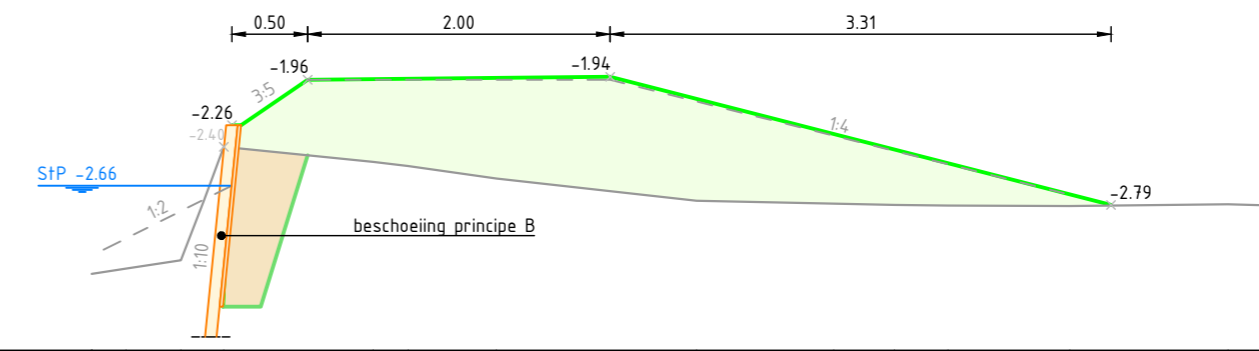
PROFIEL 13-09d

| Bestaande hoogte meting | -3.21 | -3.15 | -2.40 | -2.50 | -2.53 | -2.61 | -2.76 | -2.76 | -2.78 | -2.78 | -2.77 | -2.77 | -2.78 |
| Afstand t.o.v. beginpunt | 0.23m | 0.59m | 0.87m | 1.86m | 2.09m | 2.67m | 4.00m | 4.91m | 5.31m | 5.66m | 6.47m | 7.15m | 7.78m |

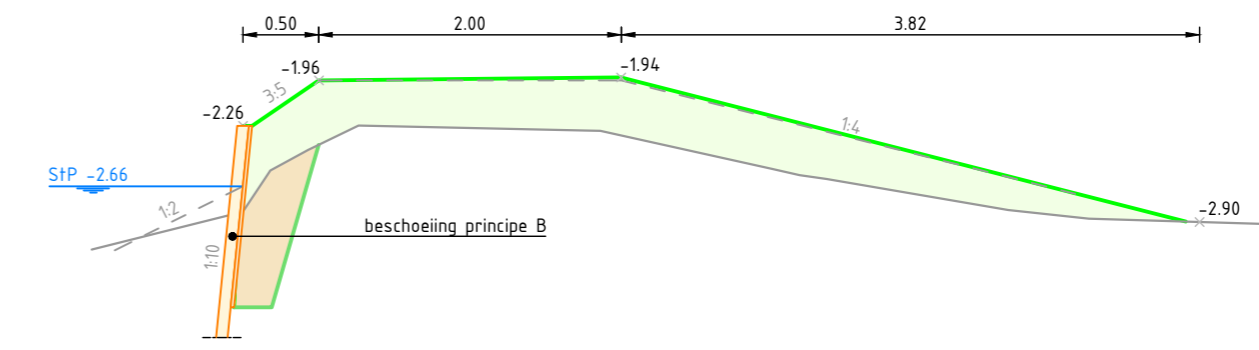
PROFIEL 13-10

| Bestaande hoogte meting | -2.83 | -2.42 | -2.26 | -2.29 | -2.54 | -2.61 | -2.82 | -2.87 | -2.87 | -2.87 |
| Afstand t.o.v. beginpunt | 1.00m | 1.43m | 1.76m | 3.26m | 4.49m | 4.86m | 6.06m | 6.59m | 7.15m | 7.78m |

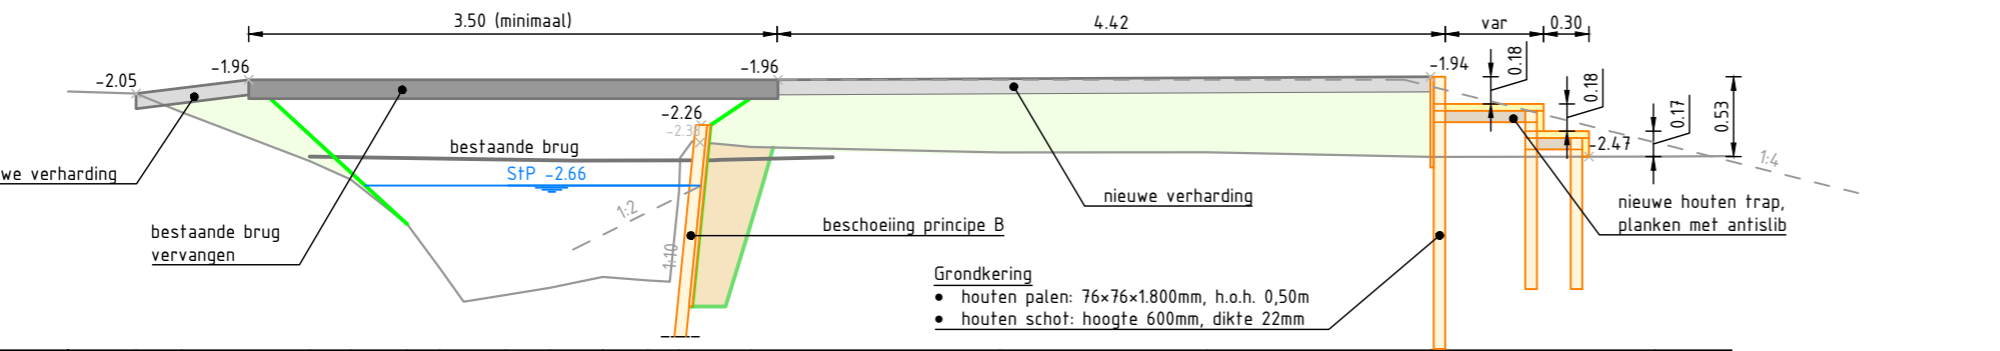
PROFIEL 13-08b

| Bestaande hoogte meting | -2.05 | -2.18 | -2.51 | -2.62 | -2.91 | -3.21 | -3.38 | -3.34 | -3.28 | -3.22 | -2.70 | -2.40 | -2.44 | -2.44 | -2.47 | -2.47 | -2.44 |
| Afstand t.o.v. beginpunt | 0.45m | 0.75m | 1.60m | 1.87m | 2.24m | 2.46m | 2.89m | 3.19m | 3.54m | 3.83m | 4.04m | 4.52m | 6.16m | 7.53m | 9.01m | 10.49m | 11.44m |

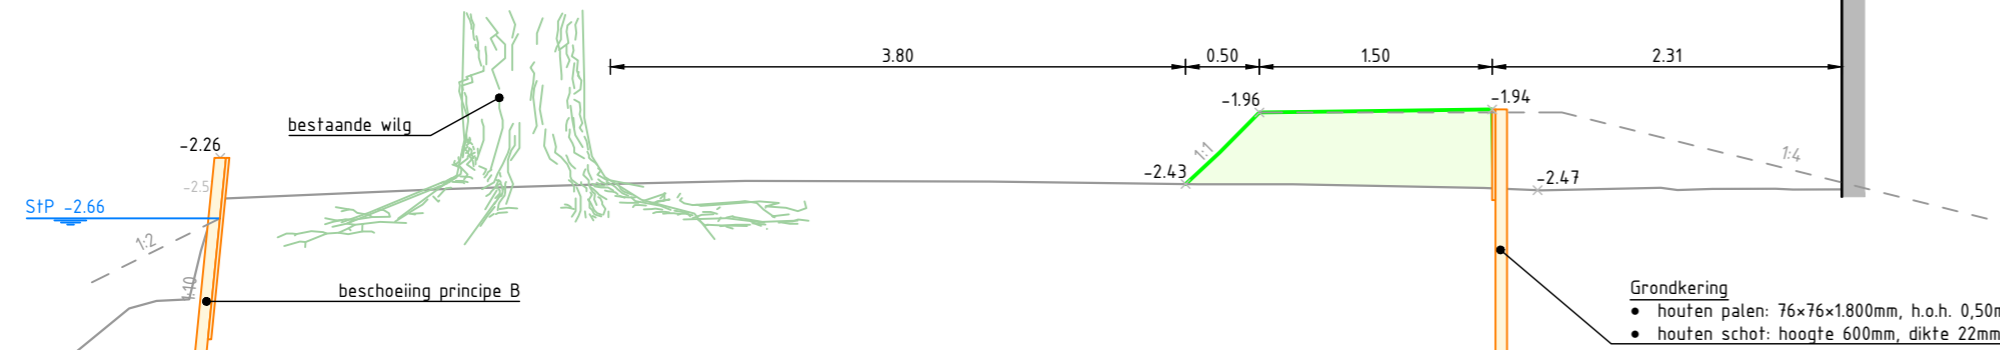
PROFIEL 13-08c

| Bestaande hoogte meting | -3.26 | -3.20 | -2.47 | -2.43 | -2.41 | -2.42 | -2.42 | -2.43 | -2.44 | -2.44 | -2.46 | -2.47 | -2.46 | -2.46 | -2.47 |
| Afstand t.o.v. beginpunt | 0.46m | 0.80m | 2.46m | 3.68m | 4.48m | 6.09m | 7.47m | 8.00m | 9.36m | 9.74m | 10.53m | 10.87m | 11.29m | 11.29m | 11.73m |

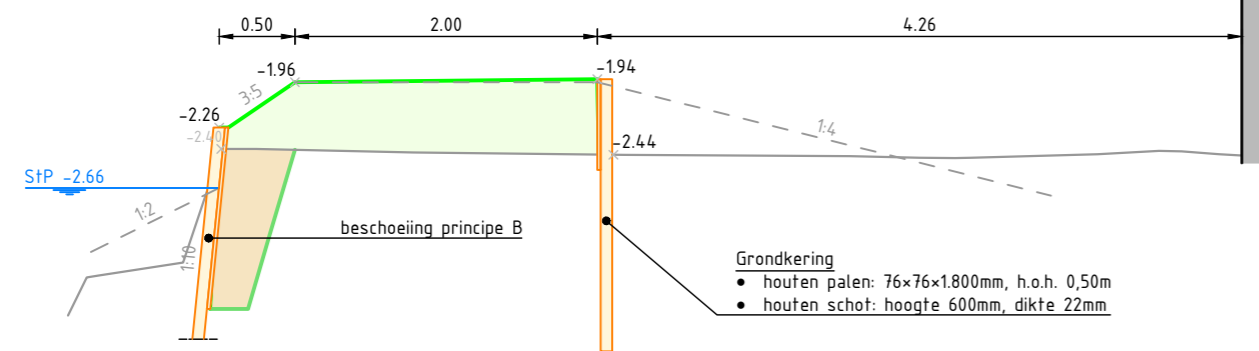
PROFIEL 13-09a

| Bestaande hoogte meting | -3.15 | -2.40 | -2.40 | -2.42 | -2.44 | -2.45 | -2.46 | -2.46 | -2.44 | -2.44 | -2.44 |
| Afstand t.o.v. beginpunt | 0.76m | 1.01m | 1.24m | 2.28m | 3.68m | 5.17m | 5.63m | 5.87m | 6.81m | 7.21m | 7.61m |

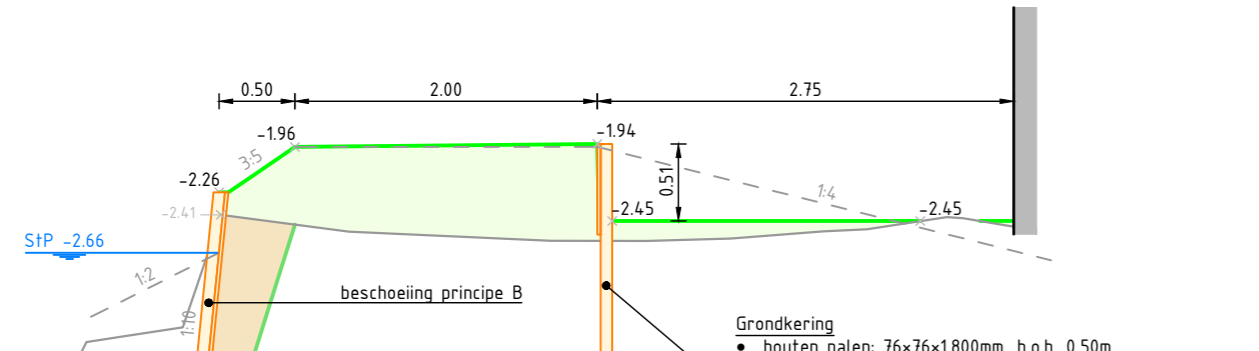
PROFIEL 13-09b

| Bestaande hoogte meting | -3.22 | -3.15 | -2.41 | -2.52 | -2.58 | -2.58 | -2.57 | -2.52 | -2.50 | -2.43 | -2.49 |
| Afstand t.o.v. beginpunt | 0.34m | 0.76m | 1.01m | 1.86m | 3.19m | 3.83m | 4.38m | 4.99m | 5.28m | 5.77m | 6.25m |
