# *De Klokkenberg*

## *Galderseweg 81*

te Breda

Delft, september 2000

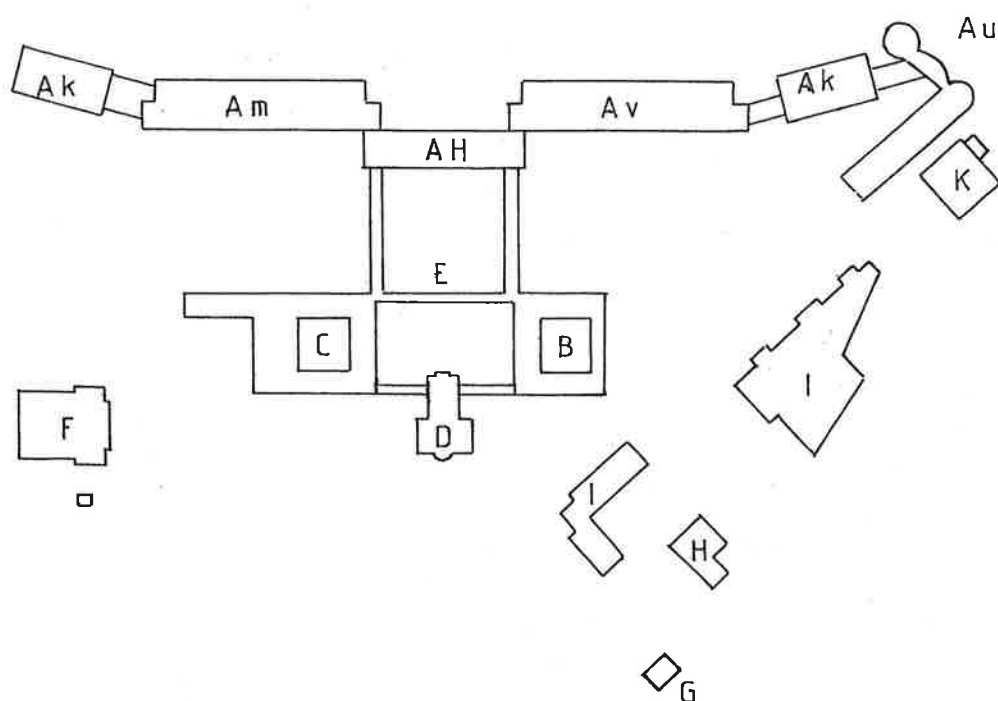
- A** Hoofdgebouw (Ah) met zijvleugels, voormalige verplegingsvleugels voor mannen (Am) en vrouwen (Av) met aan het eind lage zgn. klasseverpleegvleugels (Ak), uitbreiding met 'rotondes' (Au)
- B** Westelijke carré-gebouw, voormalige zusterhuis
- C** Oostelijke carré-gebouw, voormalige economiegebouw
- D** Kapel
- E** Verbindingsgangen
- F** Ketelhuis
- G** Transformatorhuis
- H** Boerderij
- I** Noodgebouwen
- K** Zwembad
- L** Huis

Schematische plattegrond van het complex "De Klokkenberg" met daarop aangegeven de in dit rapport gehanteerde benamingen voor de verschillende complex-onderdelen.

Omwille van de duidelijkheid is in deze rapportage gekozen aan de verschillende onderdelen van het complex een kenmerkende benaming toe te kennen. Deze benaming staat weergegeven op een schematische plattegrond op pag. II.

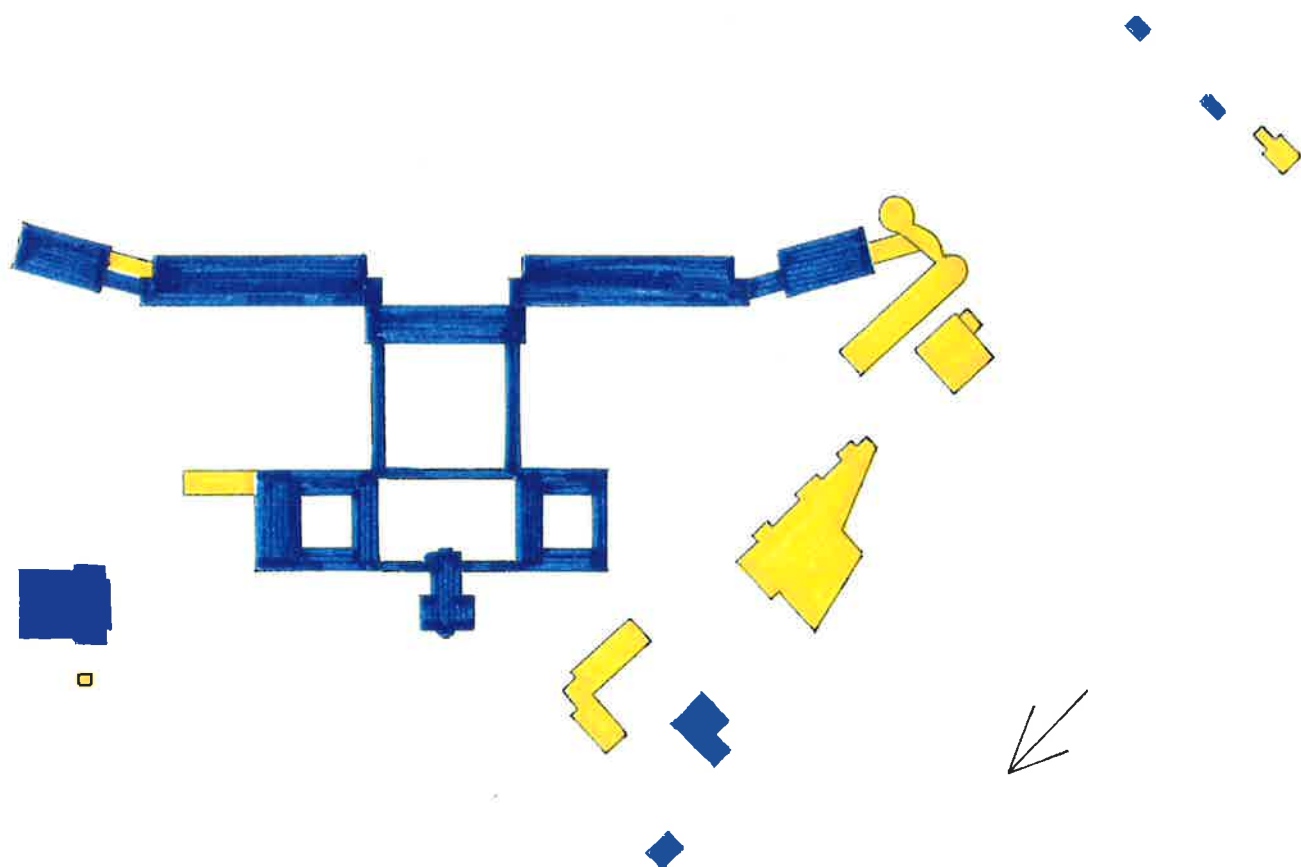
## Waardering in plattegrond

NB: de recente scheidingswanden in het interieur zijn vanwege de kleine schaal niet ingetekend, maar hebben alle een indifferente monumentwaarde

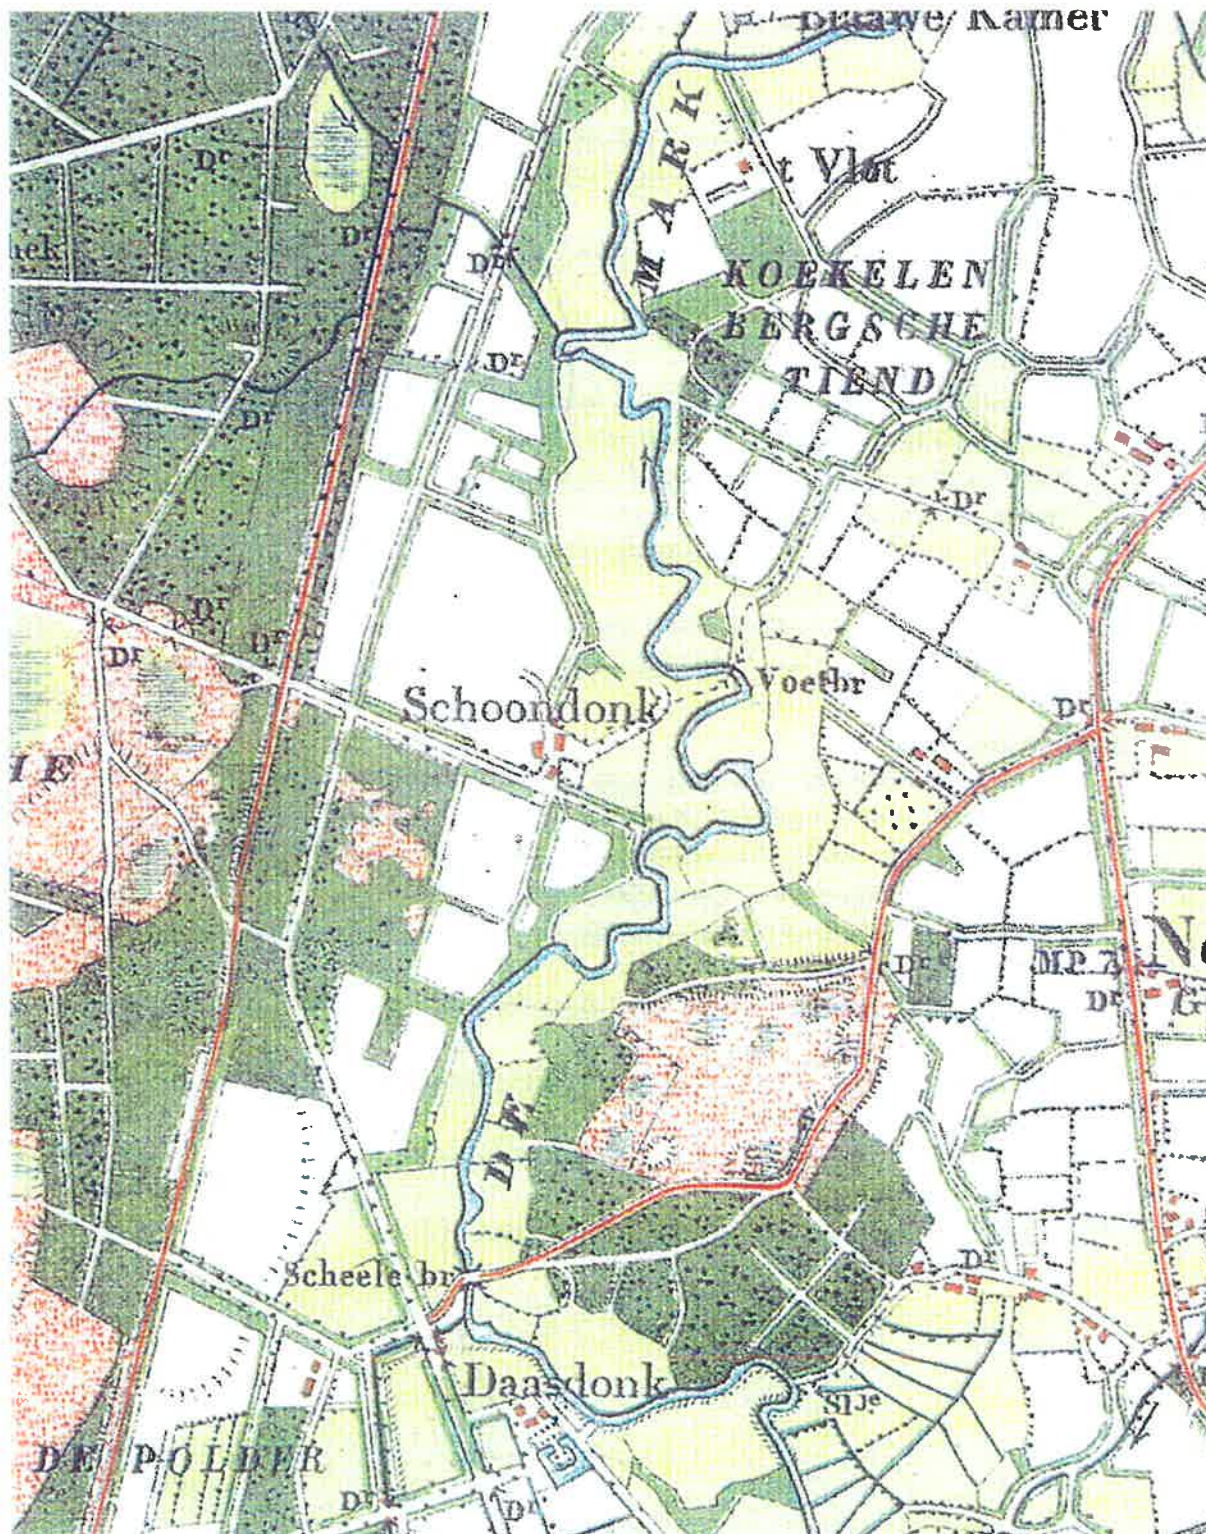
Afb. 1 De omgeving van de boerderij Schoondonk aan het eind van de 19<sup>de</sup> eeuw. Te zien is de boerderij met het noordzuid gerichte akkercomplex op de overgang van het beekdal naar het Mastbos. (Detail Chromo-Topografische Kaart no. 644 (Ulvenhout). Verkend in 1868. Herzien in 1894; gedeeltelijk herzien in 1904. Coll. Top Dienst Emmen).

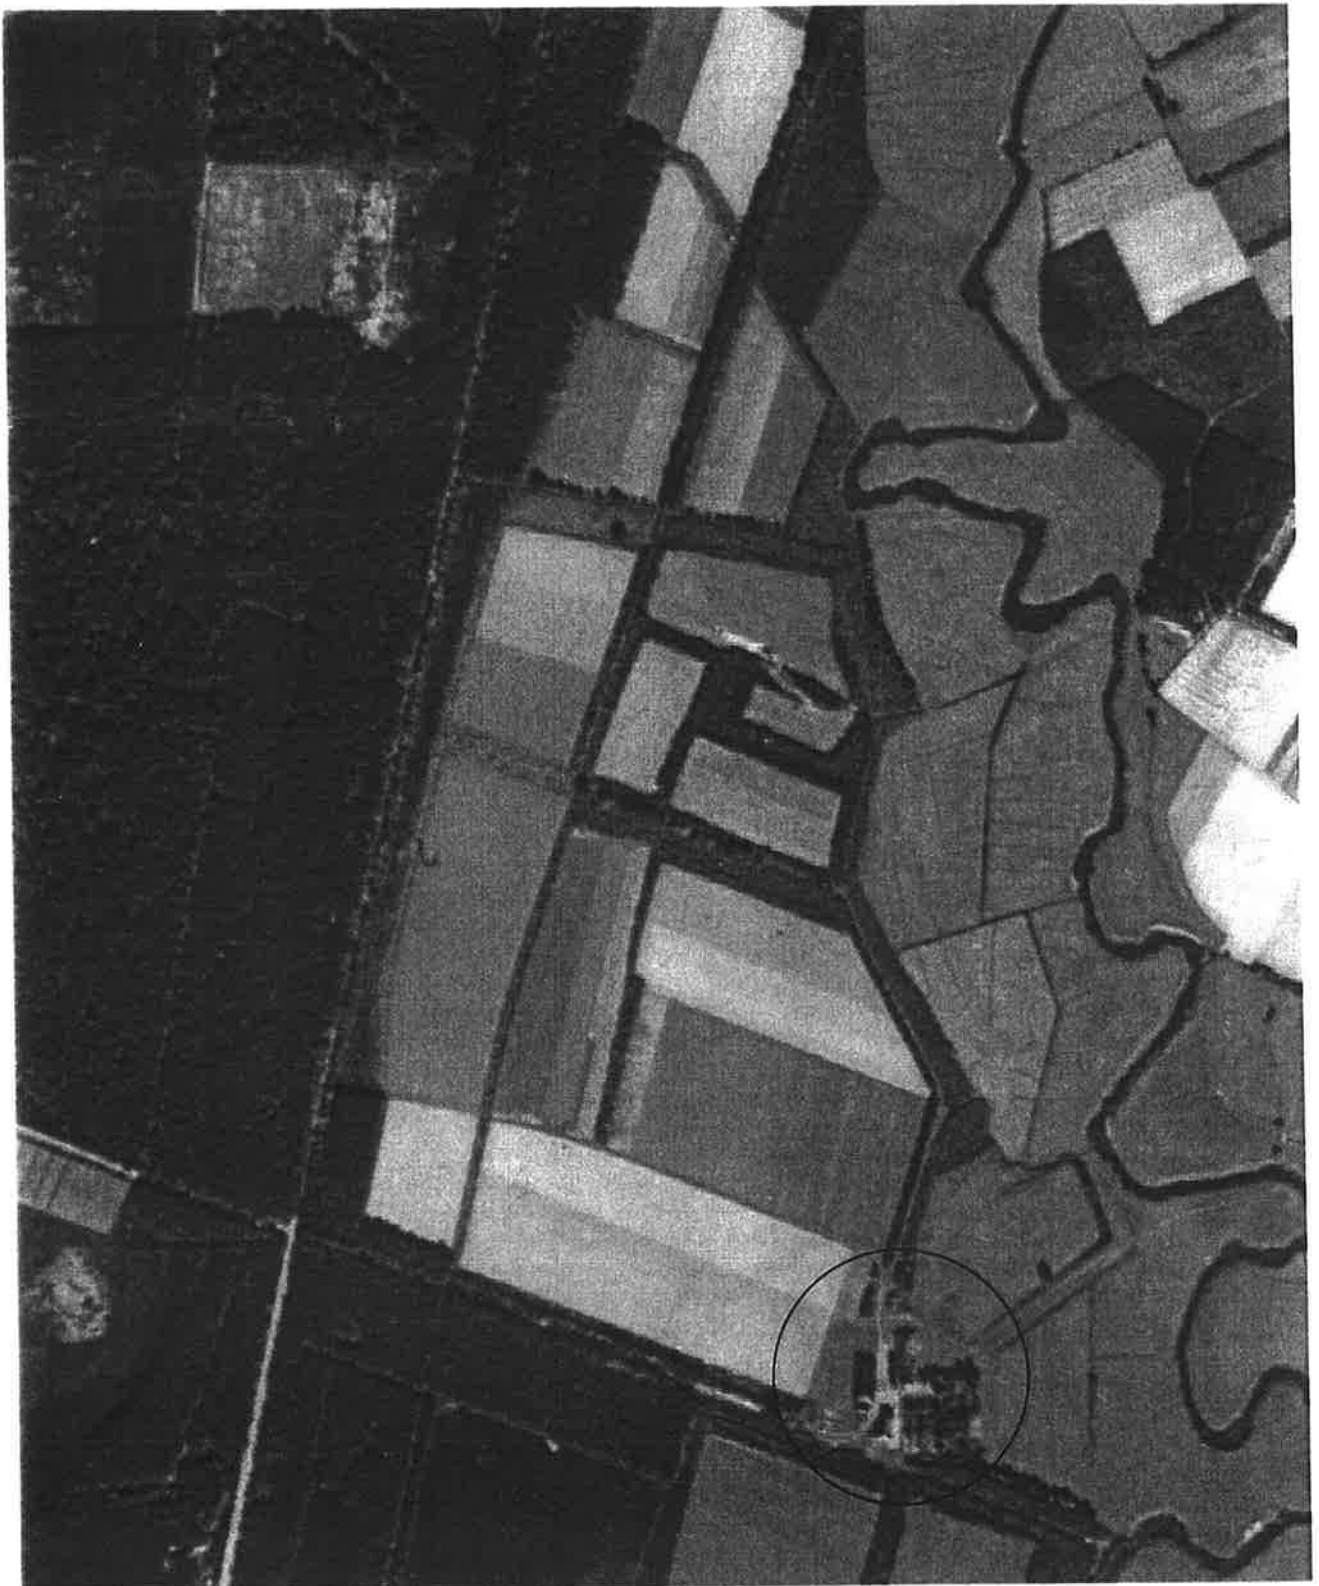
Afb. 2      Luchtfoto van Schoondonk en omgeving uit 1933 met de rechtsonder de boerderij Schoondonk (omcirkeld) aan de rand van het complex blokvormige akkers, die gescheiden worden door houtwallen. De oprijlaan liep op dat moment door tot aan de rivier. (Topografische Dienst Emmen 1933, blad 50W nr. 663 Run III).

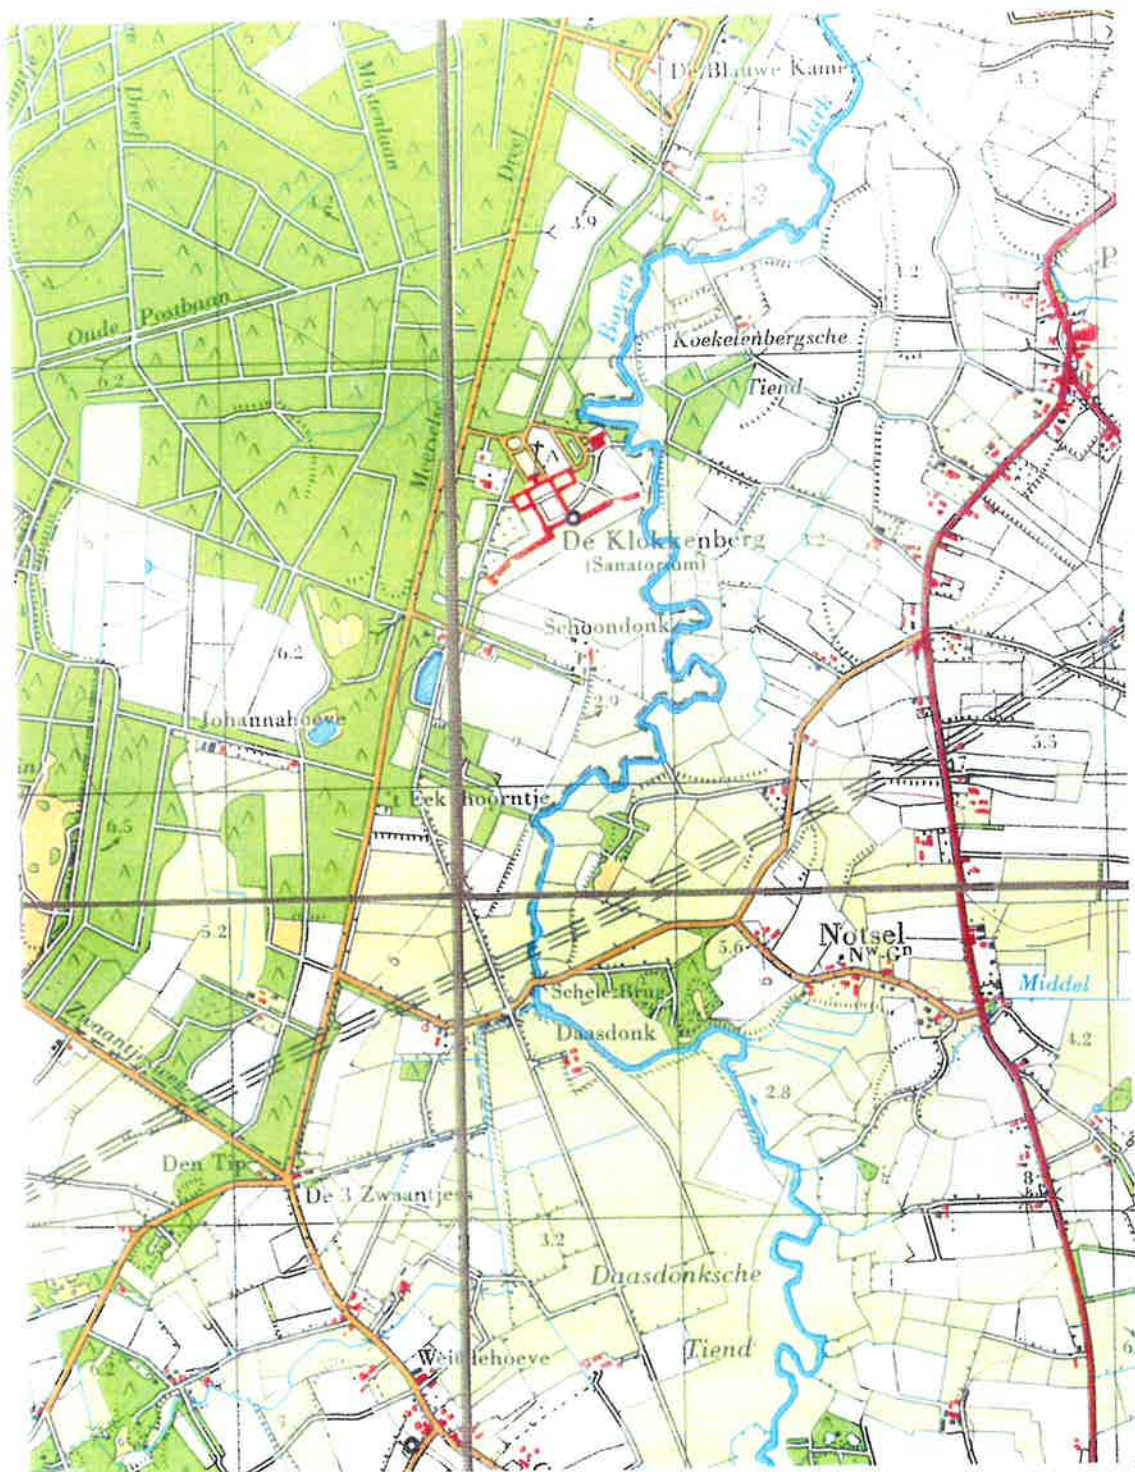
Afb. 4 Toestand in het midden van de jaren 1960. (Detail Topografische Kaart 50 B Ginniken. Verkend 1965, uitgave 1967).

De park- en tuinaanleg van De Klokkenberg werd in het landschap geïntegreerd zonder de bestaande structuren volledig te doen verdwijnen. (topografische kaarten uit 1948 en 1967). Een bestaande weg, die (nagenoeg) parallel liep aan de Galderse Weg, werd als pad in de aanleg geïncorporeerd en geaccentueerd door laanbeplanting van berken met een lage haag van veldesdoorn (afb. 24). Ook een haaks daarop lopende houtwal werd gehandhaafd als begeleidende beplanting voor de toegangsweg naar het ketelhuis. De eveneens reeds aanwezige laan naar de boerderij Schoondonk bleef een visuele grens vormen van het terrein en werd tegelijkertijd gebruikt als ontsluitingsweg voor de bij het sanatorium behorende personeelswoningen. De boerderij Schoondonk, zelf uit 1836 en in 1967 afgebrand<sup>4</sup>, draagt samen met haar eerder genoemde oprijlaan, het kronkelende riviertje en de bouw- en weilanden bij aan een pastoraal-pittoresk uitzicht voor de patiënten.

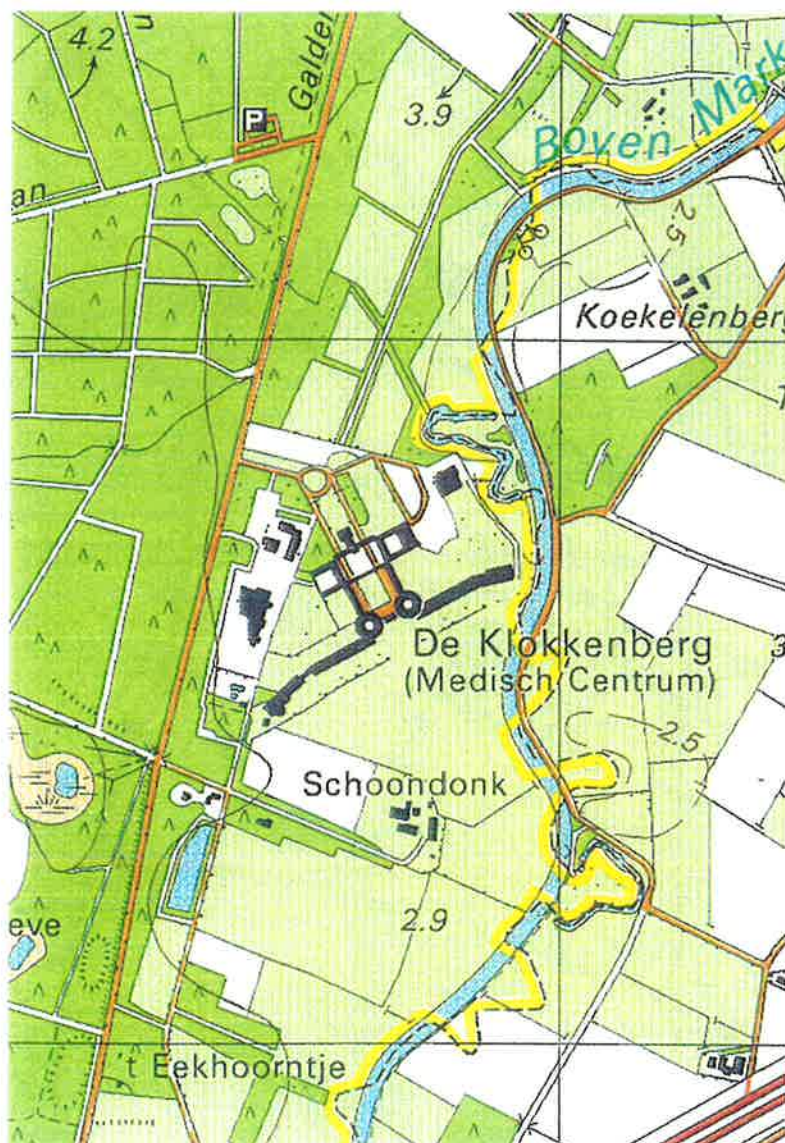
Afb. 5 De huidige toestand van De Klokkenberg met de genormaliseerde Mark en rechtsonder de Rijksweg A58. (detail Topografische Kaart 1: 25000).

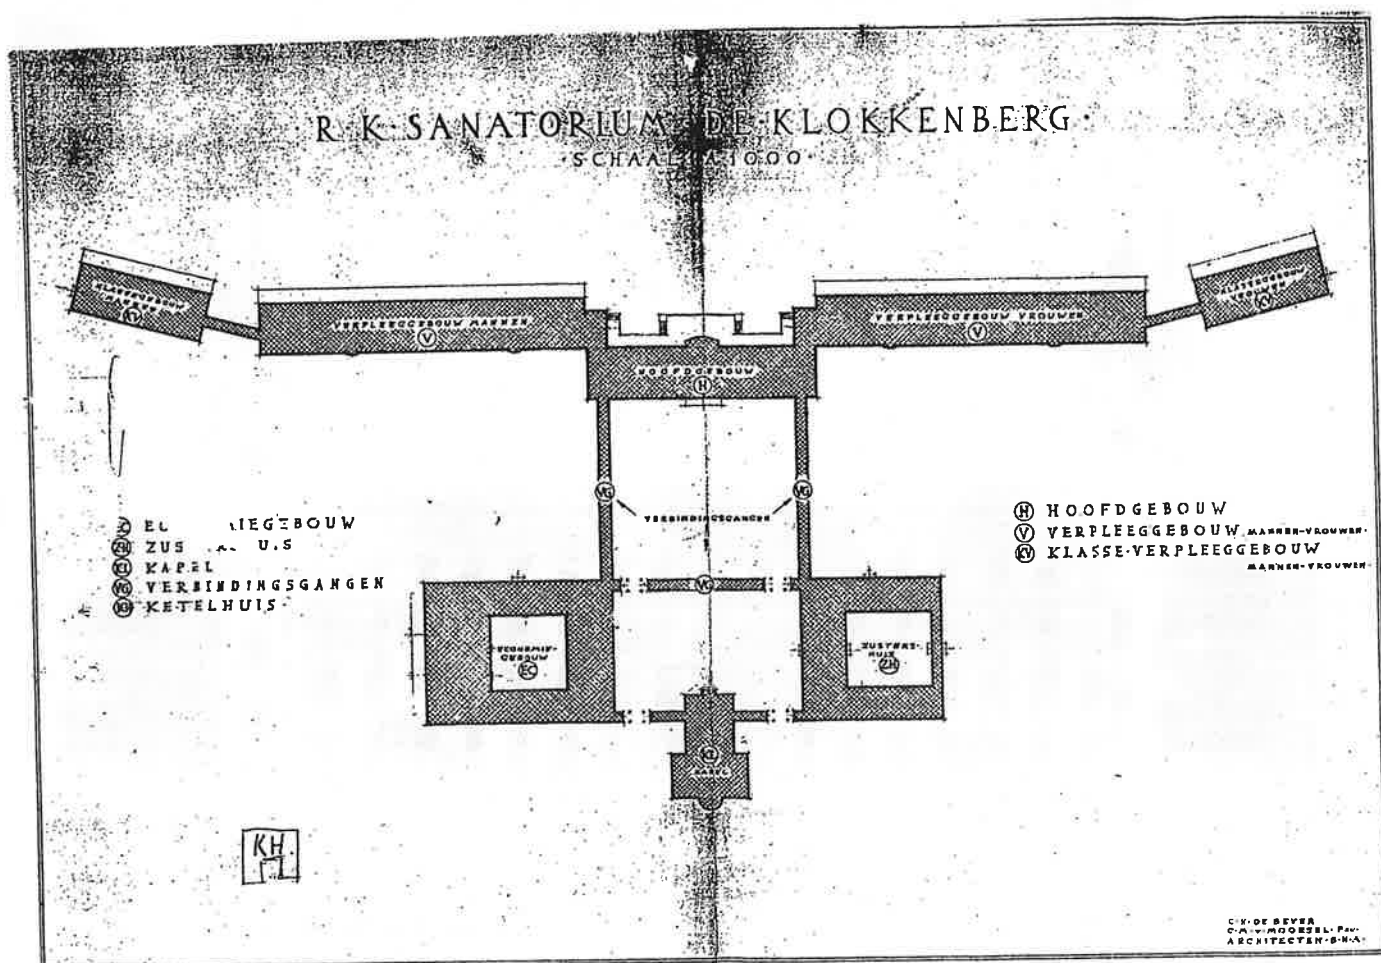
Afb. 6

Ontwerptekeningen uit 1951 betreffende de Klokkenberg. Het betreft een schematische plattegrond met daarop aangegeven de aan de verschillende onderdelen toegekende benamingen (incl. letters). (Herkomst Gemeente Archief Breda (GAB)).

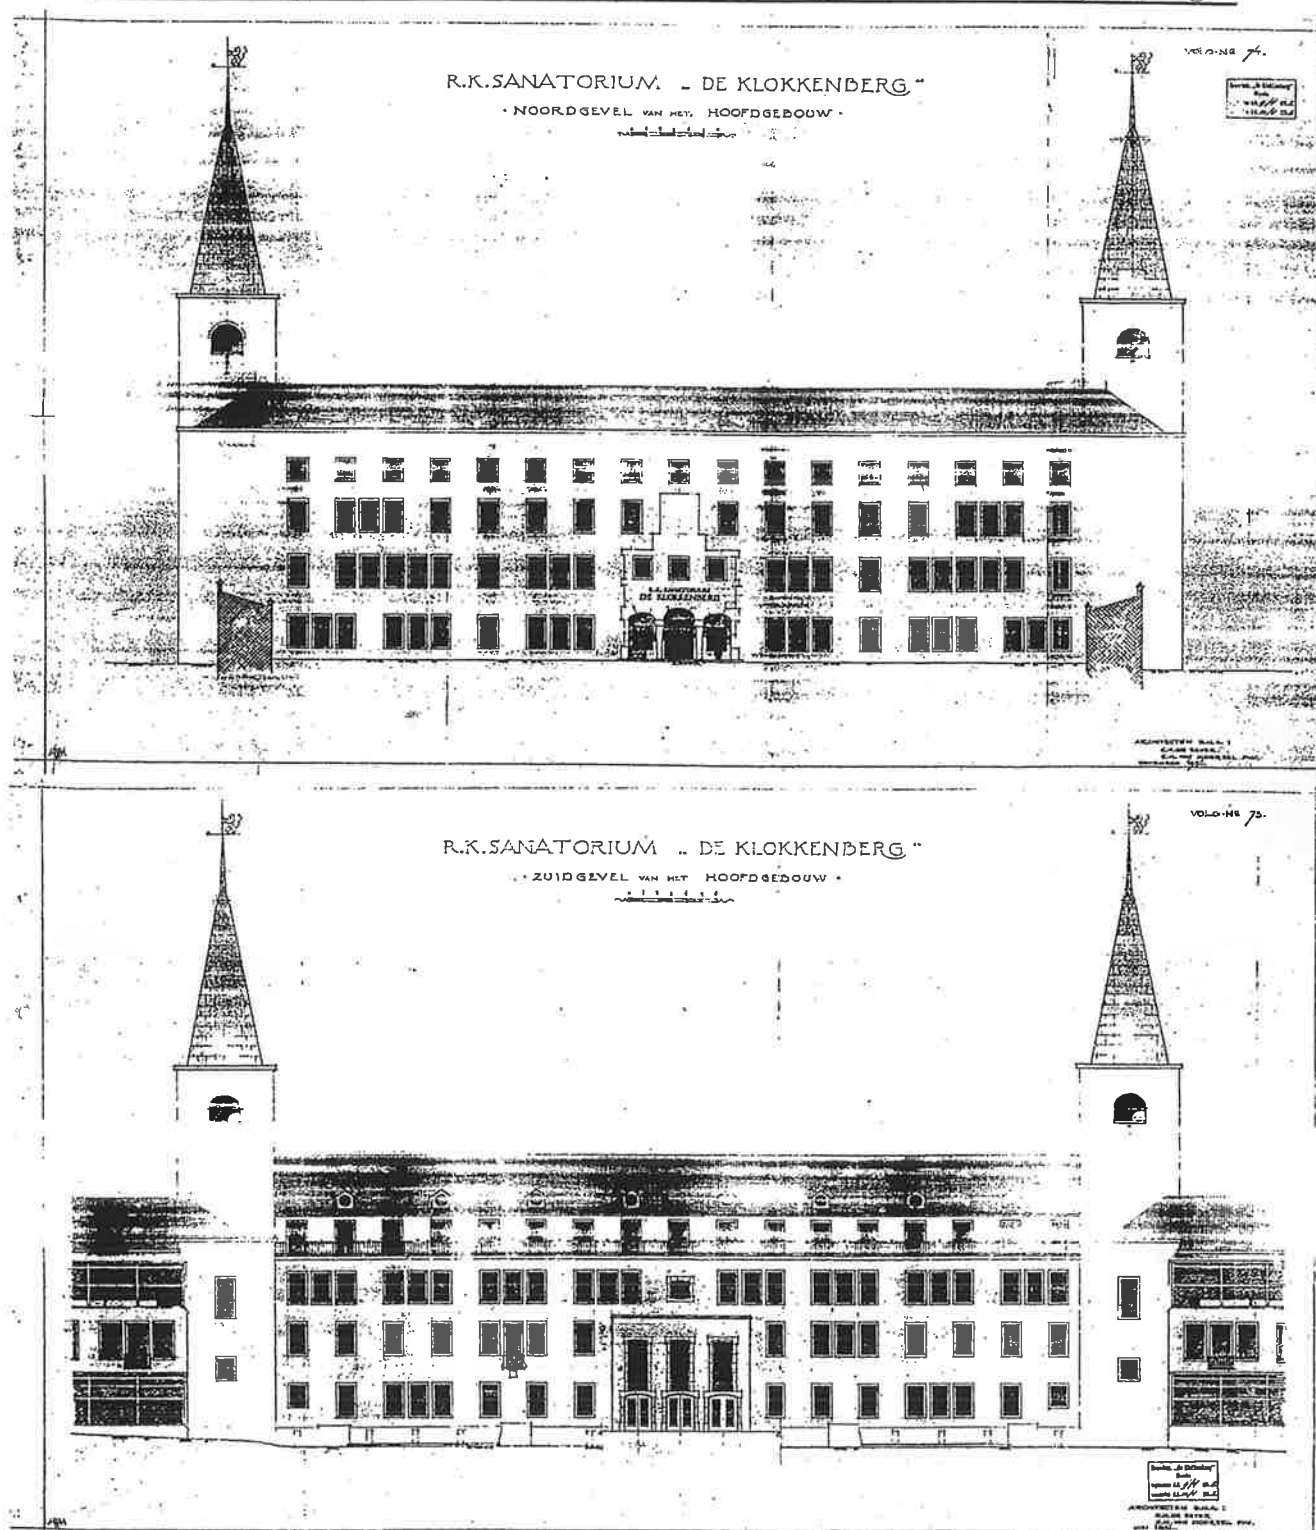
Afb. 6 (boven) (vervolg) Ontwerptekeningen uit 1951 betreffende de Klokkenberg. Het betreft een ontwerp voor de noordgevel van het hoofdgebouw. (Herkomst GAB).

Afb. 6 (onder) (vervolg) Ontwerptekeningen uit 1951 betreffende de Klokkenberg. Het betreft een ontwerp voor de zuidgevel van het hoofdgebouw. (Herkomst GAB).

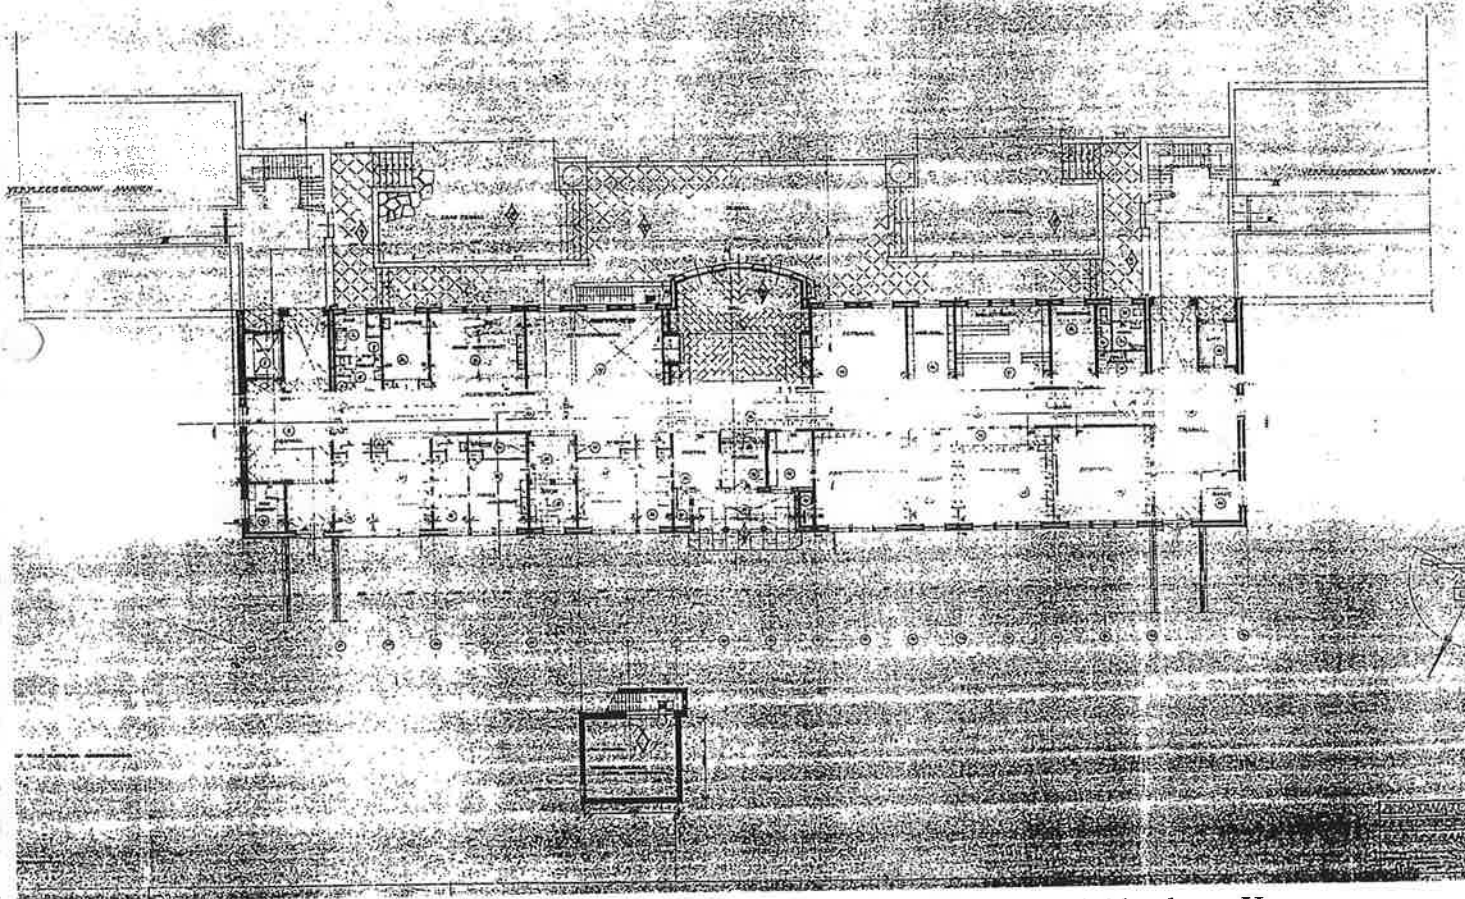
Afb. 6

(vervolg) Ontwerptekeningen uit 1951 betreffende de Klokkenberg. Het betreft de begane grond van het hoofdgebouw. (Herkomst GAB).

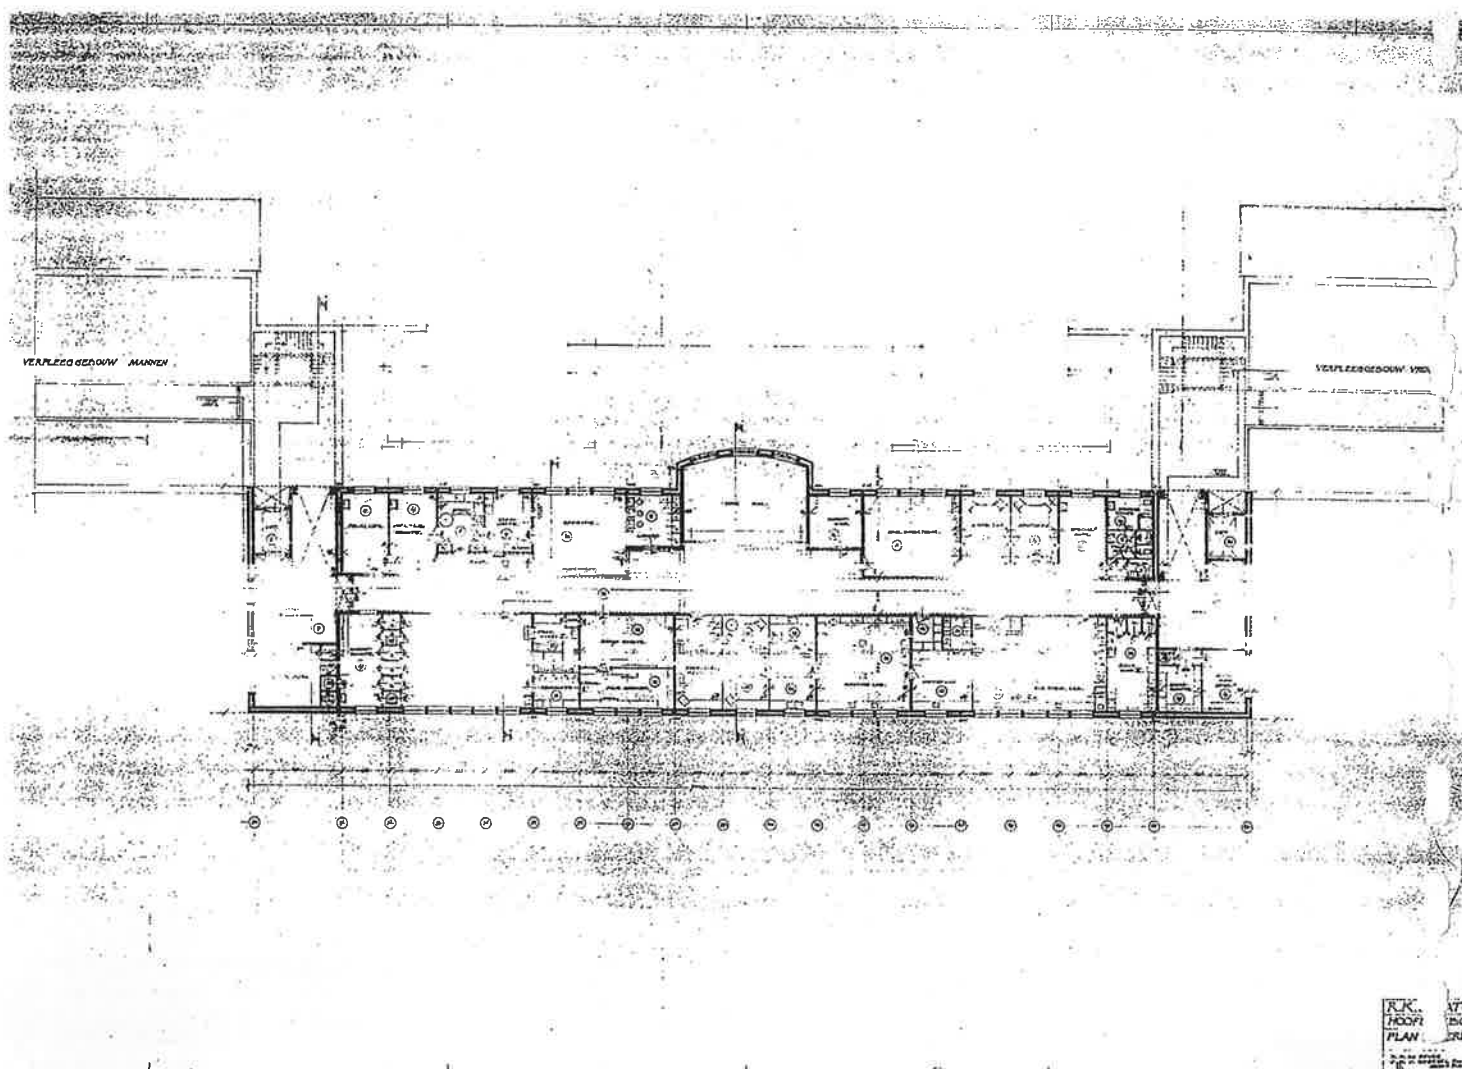
Afb. 6 (vervolg) Ontwerptekeningen uit 1951 betreffende de Klokkenberg. Het betreft de eerste verdieping van het hoofdgebouw. (Herkomst GAB).

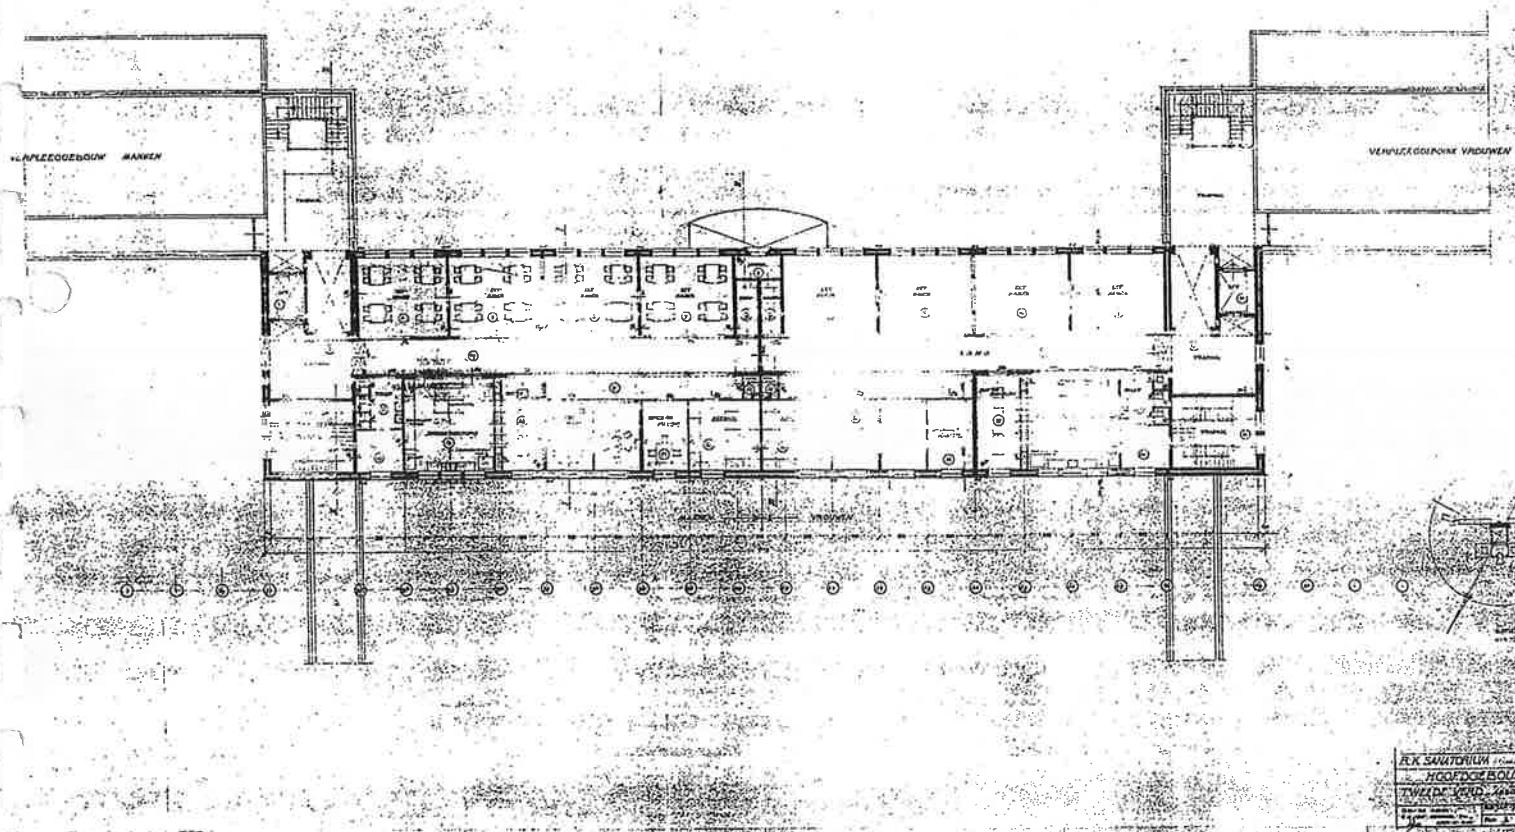
Afb. 6 (vervolg) Ontwerptekeningen uit 1951 betreffende de Klokkenberg. Het betreft de tweede verdieping van het hoofdgebouw. (Herkomst GAB).

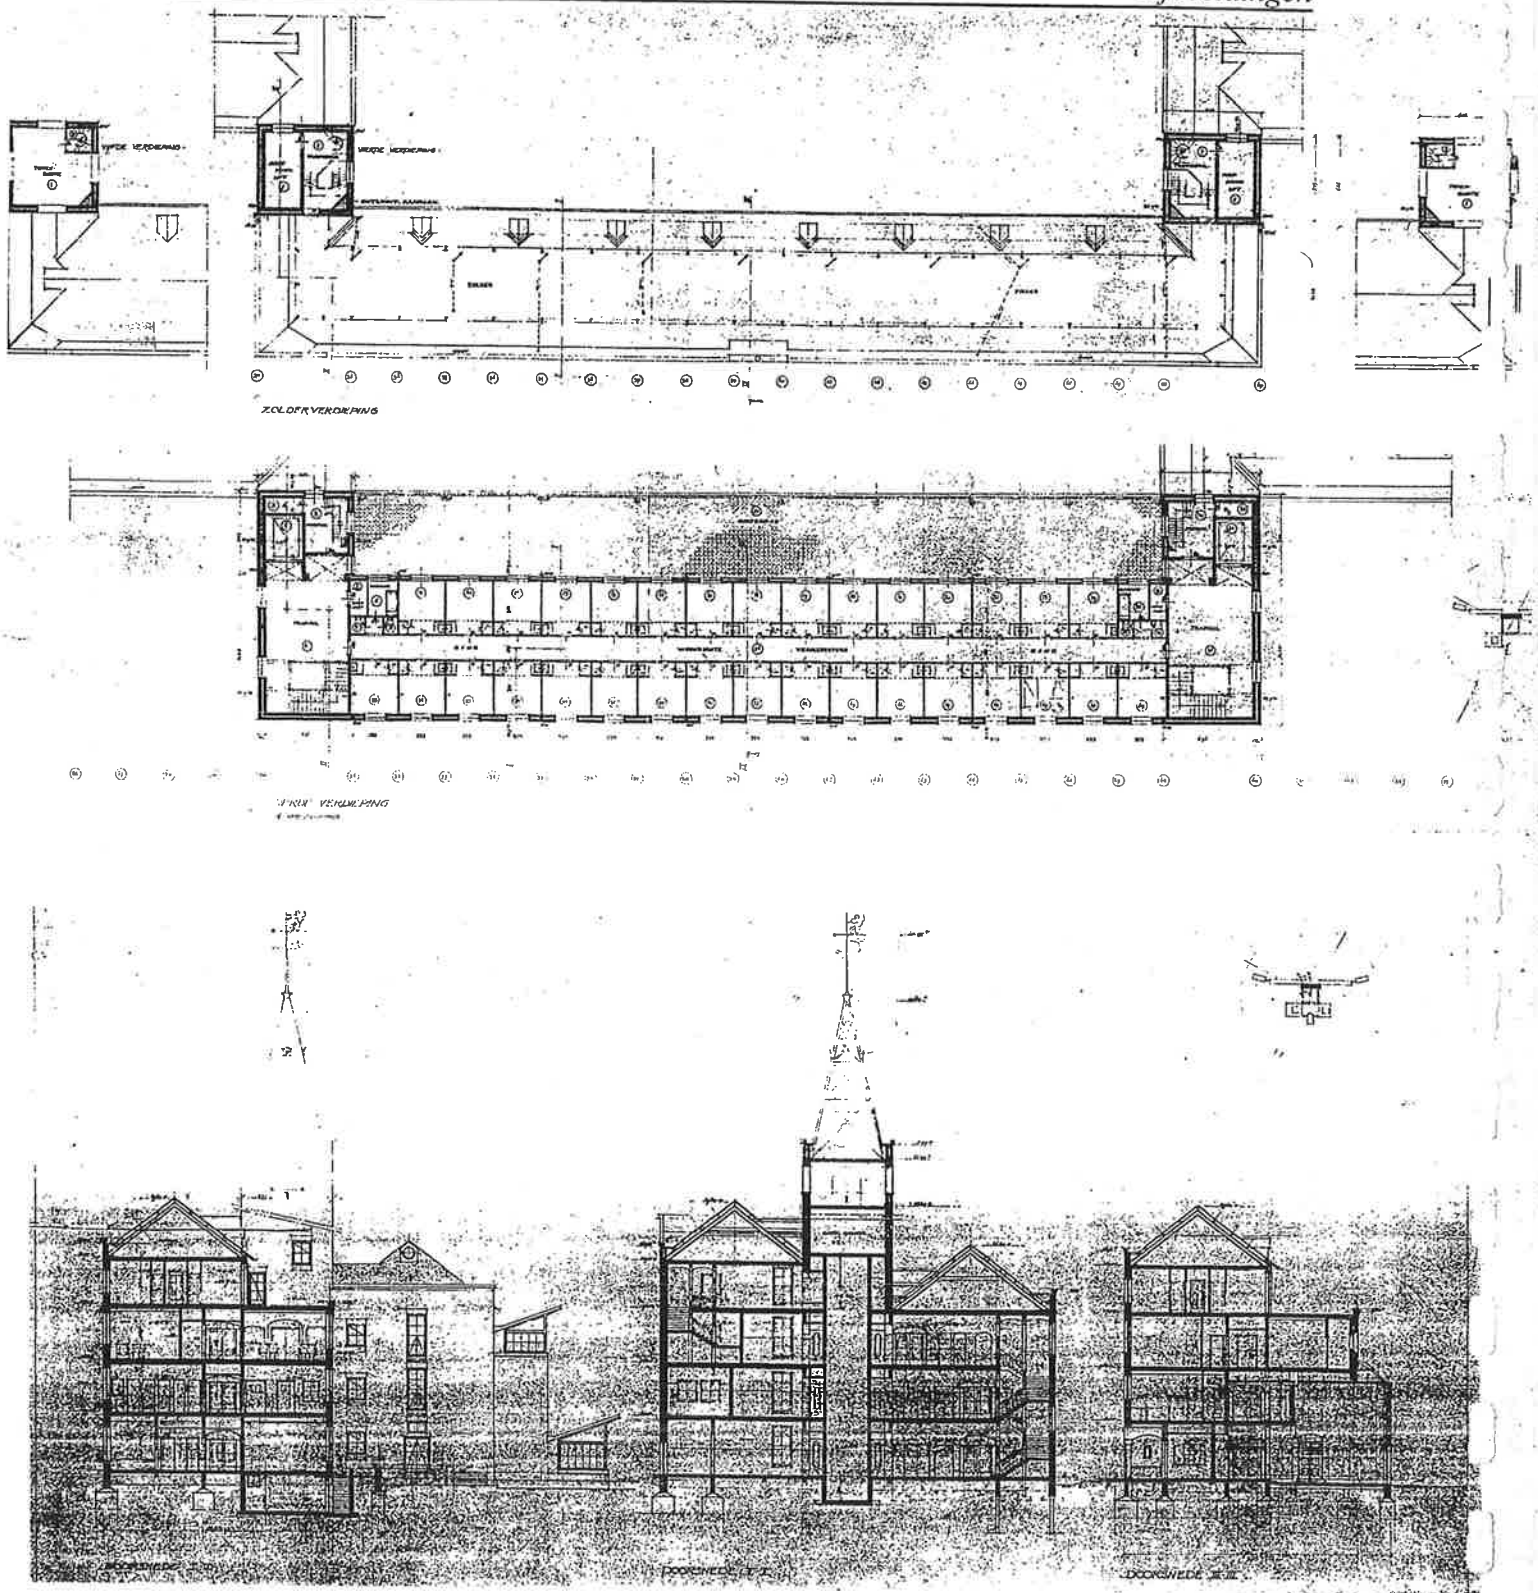
Afb. 6 (boven) (vervolg) Ontwerptekeningen uit 1951 betreffende de Klokkenberg. Het betreft de derde en zolderverdieping. (Herkomst GAB).

Afb. 6 (onder) (vervolg) Ontwerptekeningen uit 1951 betreffende de Klokkenberg. Het zijn doorsneden over het hoofdgebouw. (Herkomst GAB).

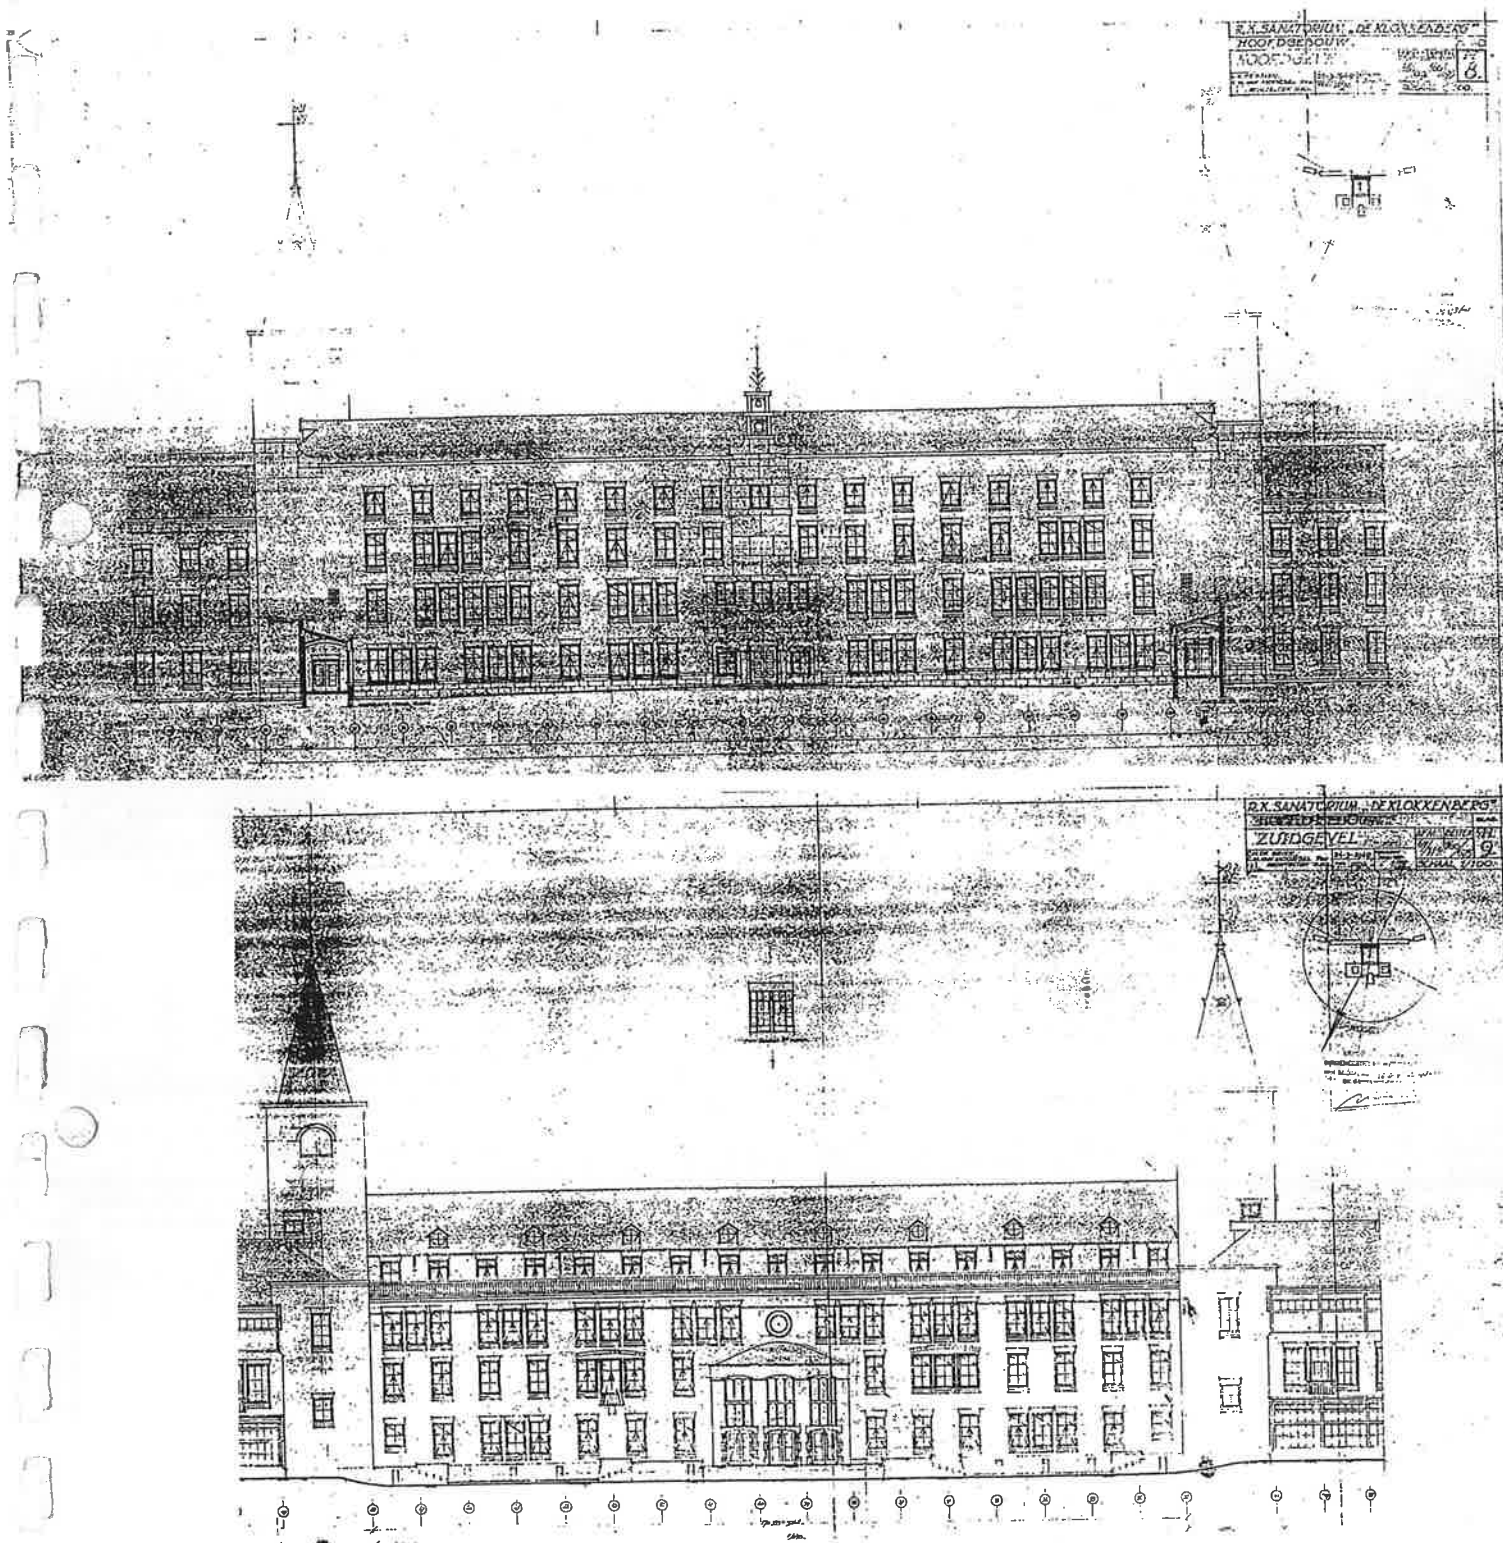
Afb. 6 (boven) (vervolg) Ontwerptekeningen uit 1951 betreffende de Klokkenberg. Het betreft de noordgevel van het hoofdgebouw. (Herkomst GAB).

Afb. 6 (onder) (vervolg) Ontwerptekeningen uit 1951 betreffende de Klokkenberg. Het betreft de zuidgevel van het hoofdgebouw. (Herkomst GAB).
