# *De Klokkenberg*

## *Galderseweg 81*

te Breda

Delft, september 2000

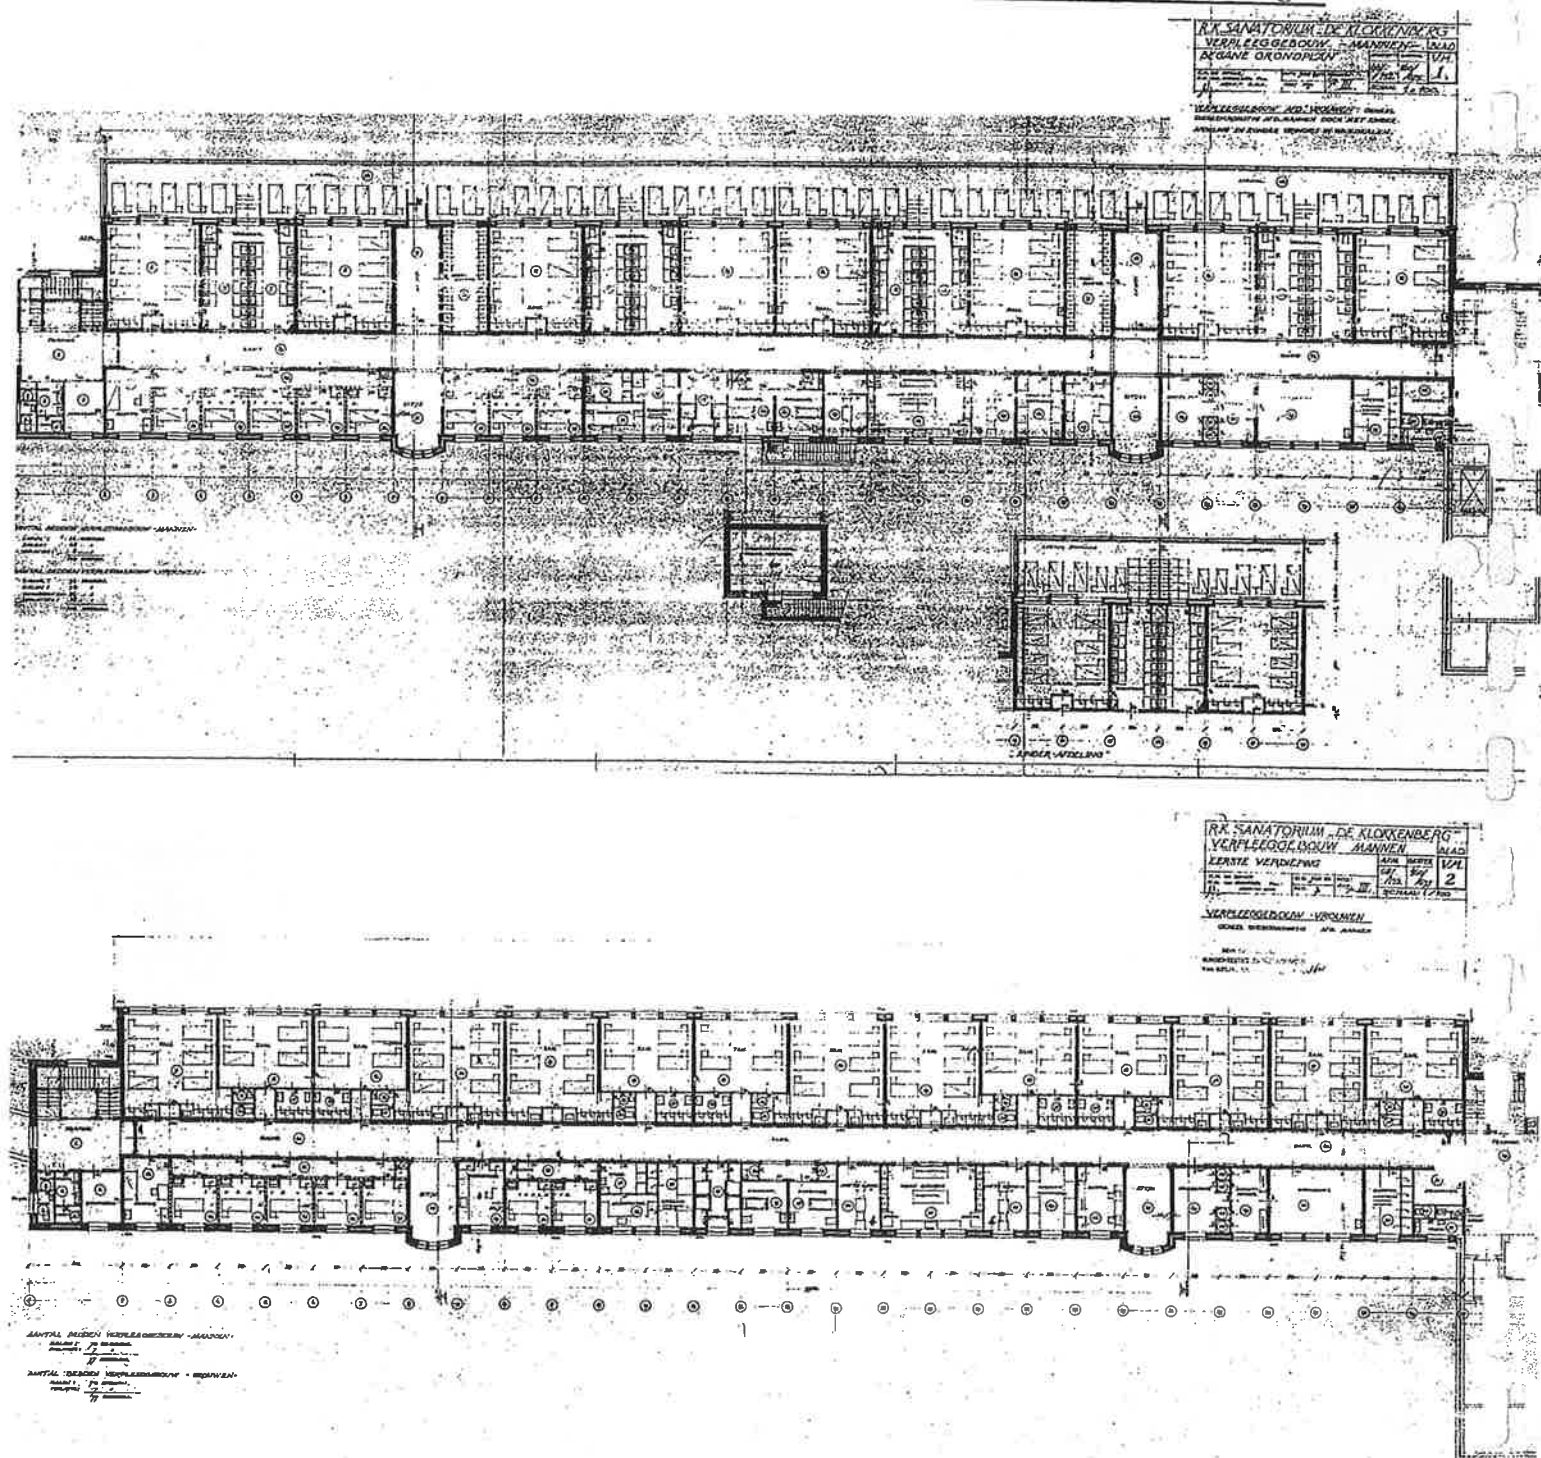
Afb. 6 (boven) (vervolg) Ontwerptekeningen uit 1951 betreffende de Klokkenberg. Het betreft de begane grond van het verpleeggebouw voor mannen. (Herkomst GAB).

Afb. 6 (onder) (vervolg) Ontwerptekeningen uit 1951 betreffende de Klokkenberg. Het betreft de eerste verdieping van het verpleeggebouw voor mannen. (Herkomst GAB).

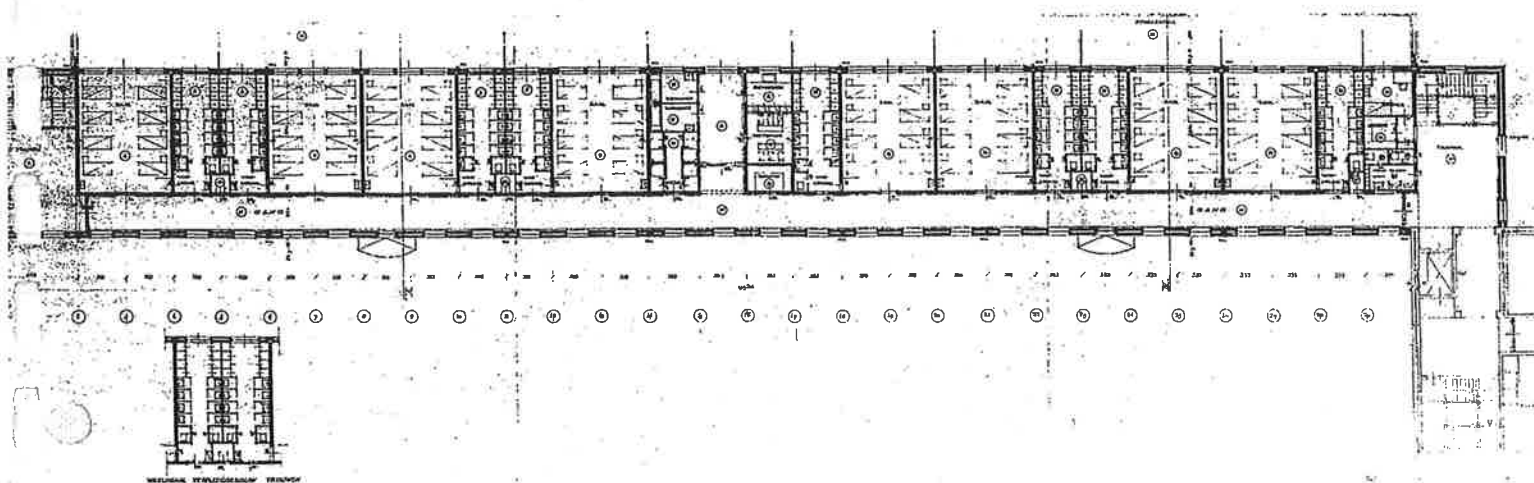
Afb. 6 (boven) (vervolg) Ontwerptekeningen uit 1951 betreffende de Klokkenberg. Het betreft de tweede verdieping van het verpleeggebouw voor mannen. (Herkomst GAB).

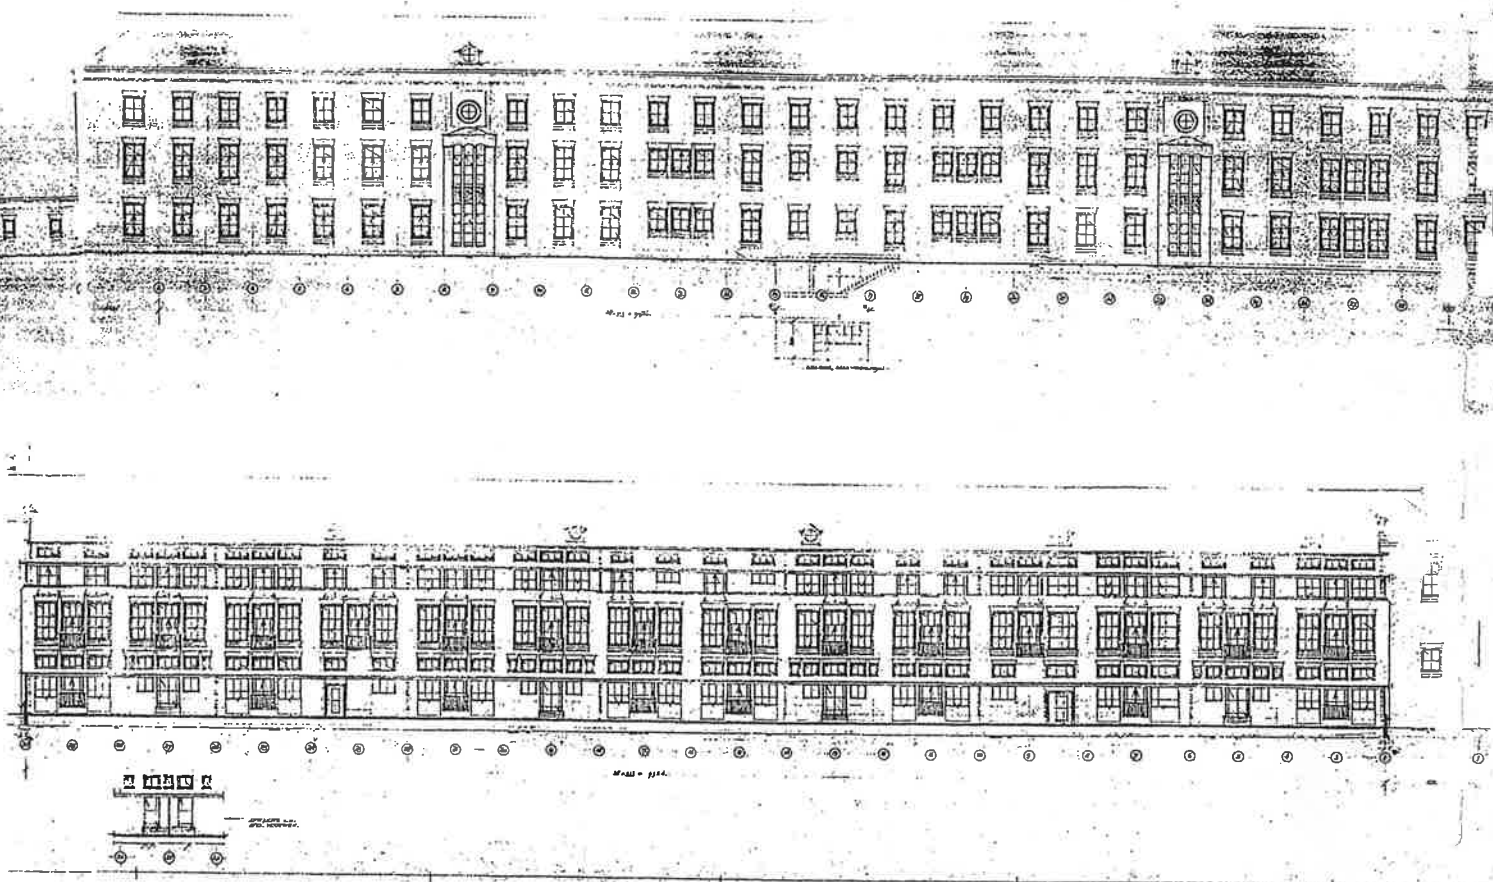
Afb. 6 (boven) (vervolg) Ontwerptekeningen uit 1951 betreffende de Klokkenberg. Het betreft de noordgevel van het verpleeggebouw voor mannen. (Herkomst GAB).

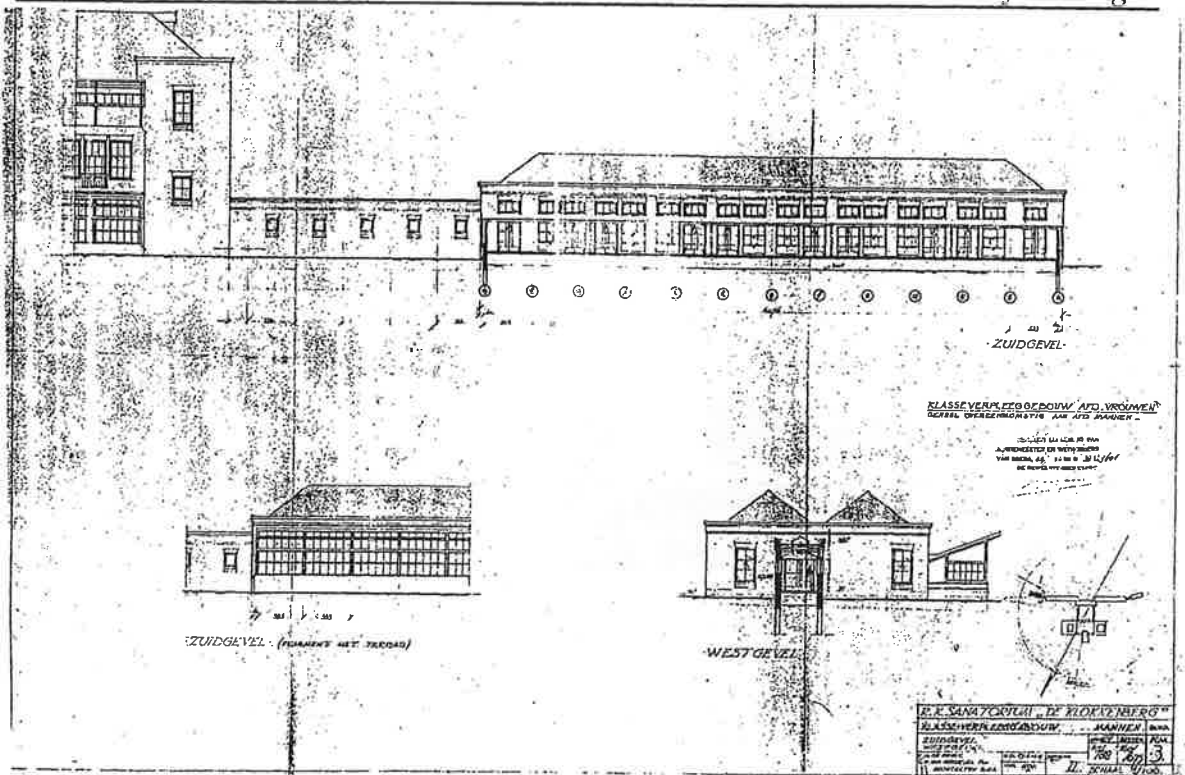
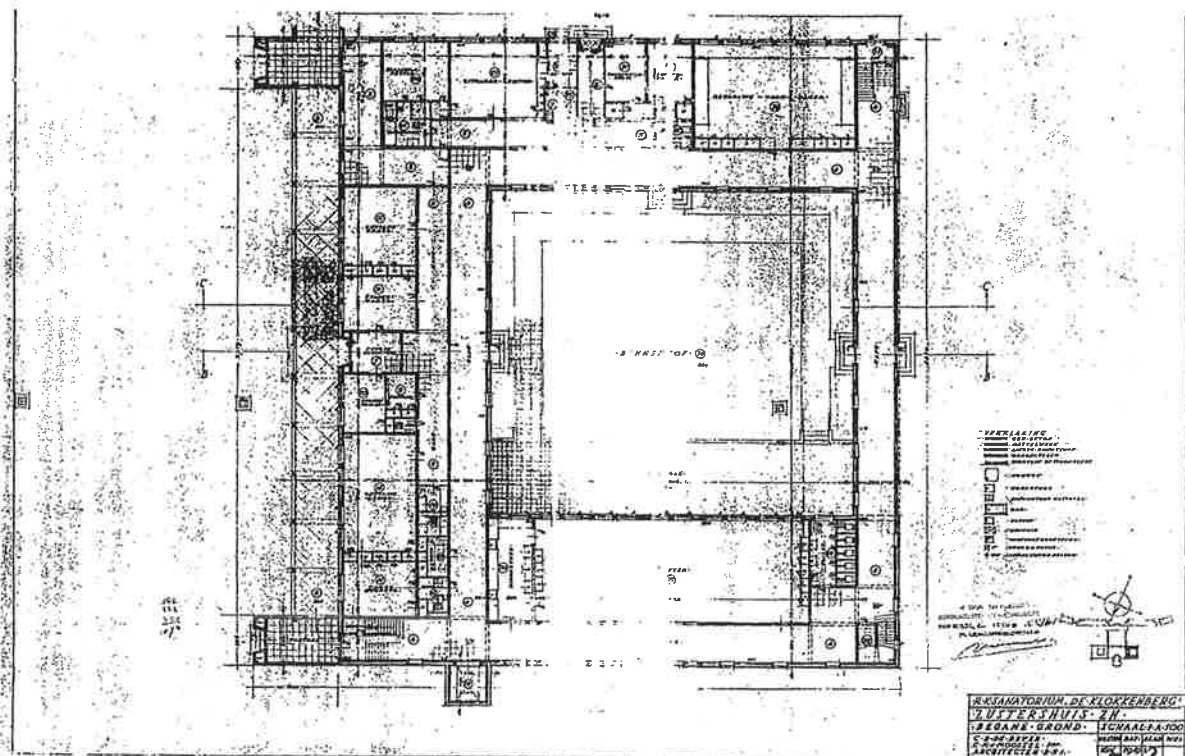
Afb. 6 (boven) (vervolg) Ontwerptekeningen uit 1951 betreffende de Klokkenberg. Het zijn gevels van het klasse- verpleeggebouw voor mannen. (Herkomst GAB).

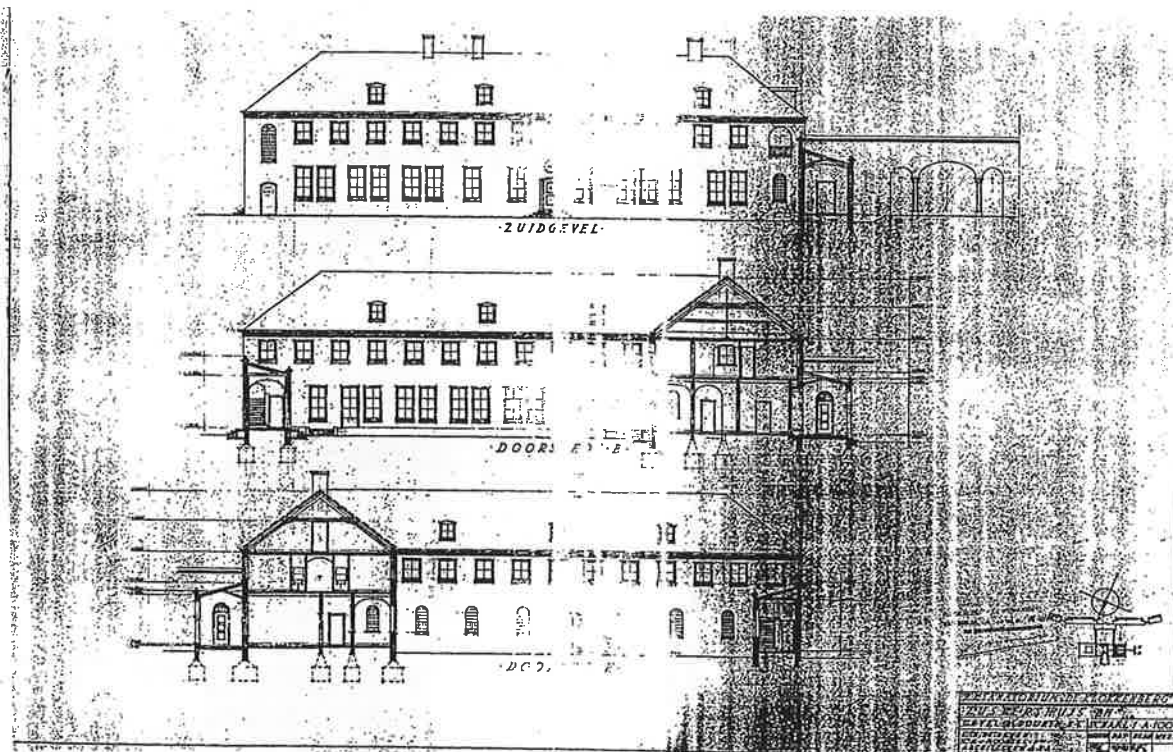
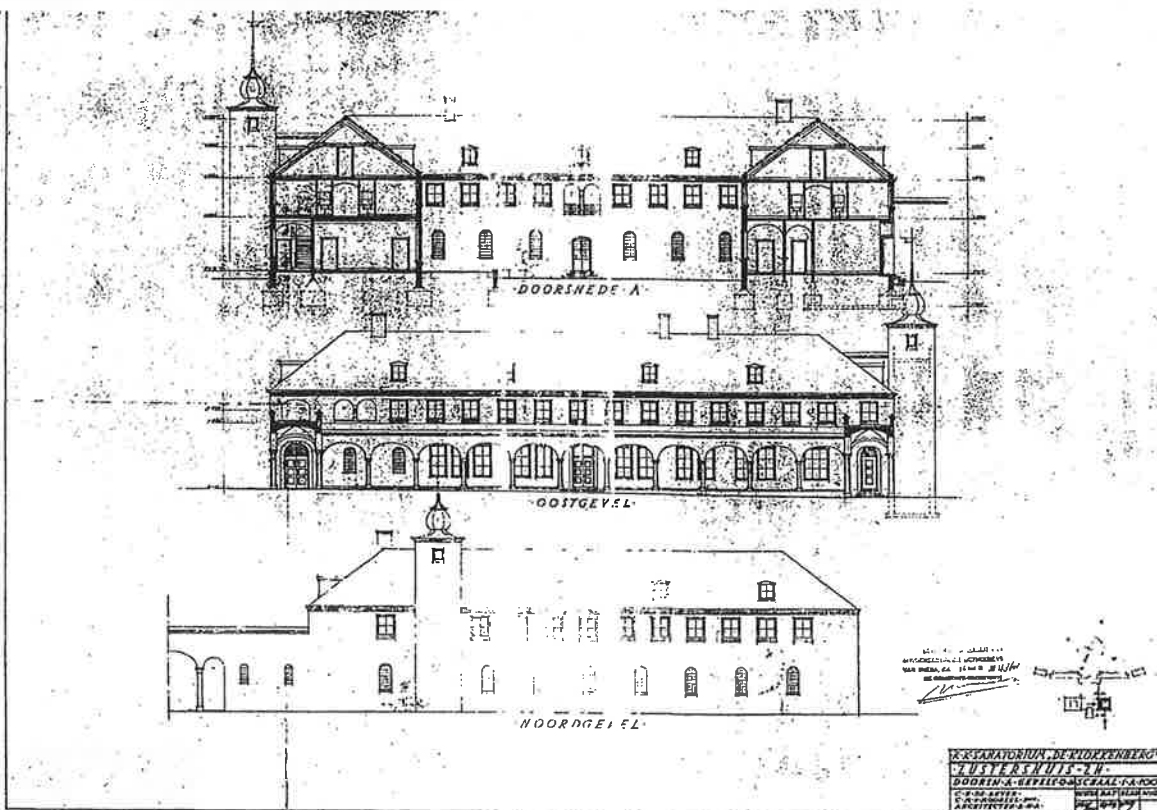
Afb. 6 (boven) (vervolg) Ontwerptekeningen uit 1951 betreffende de Klokenberg. Het zijn gevels en doorsnedes van het zusterhuis. (Herkomst GAB).

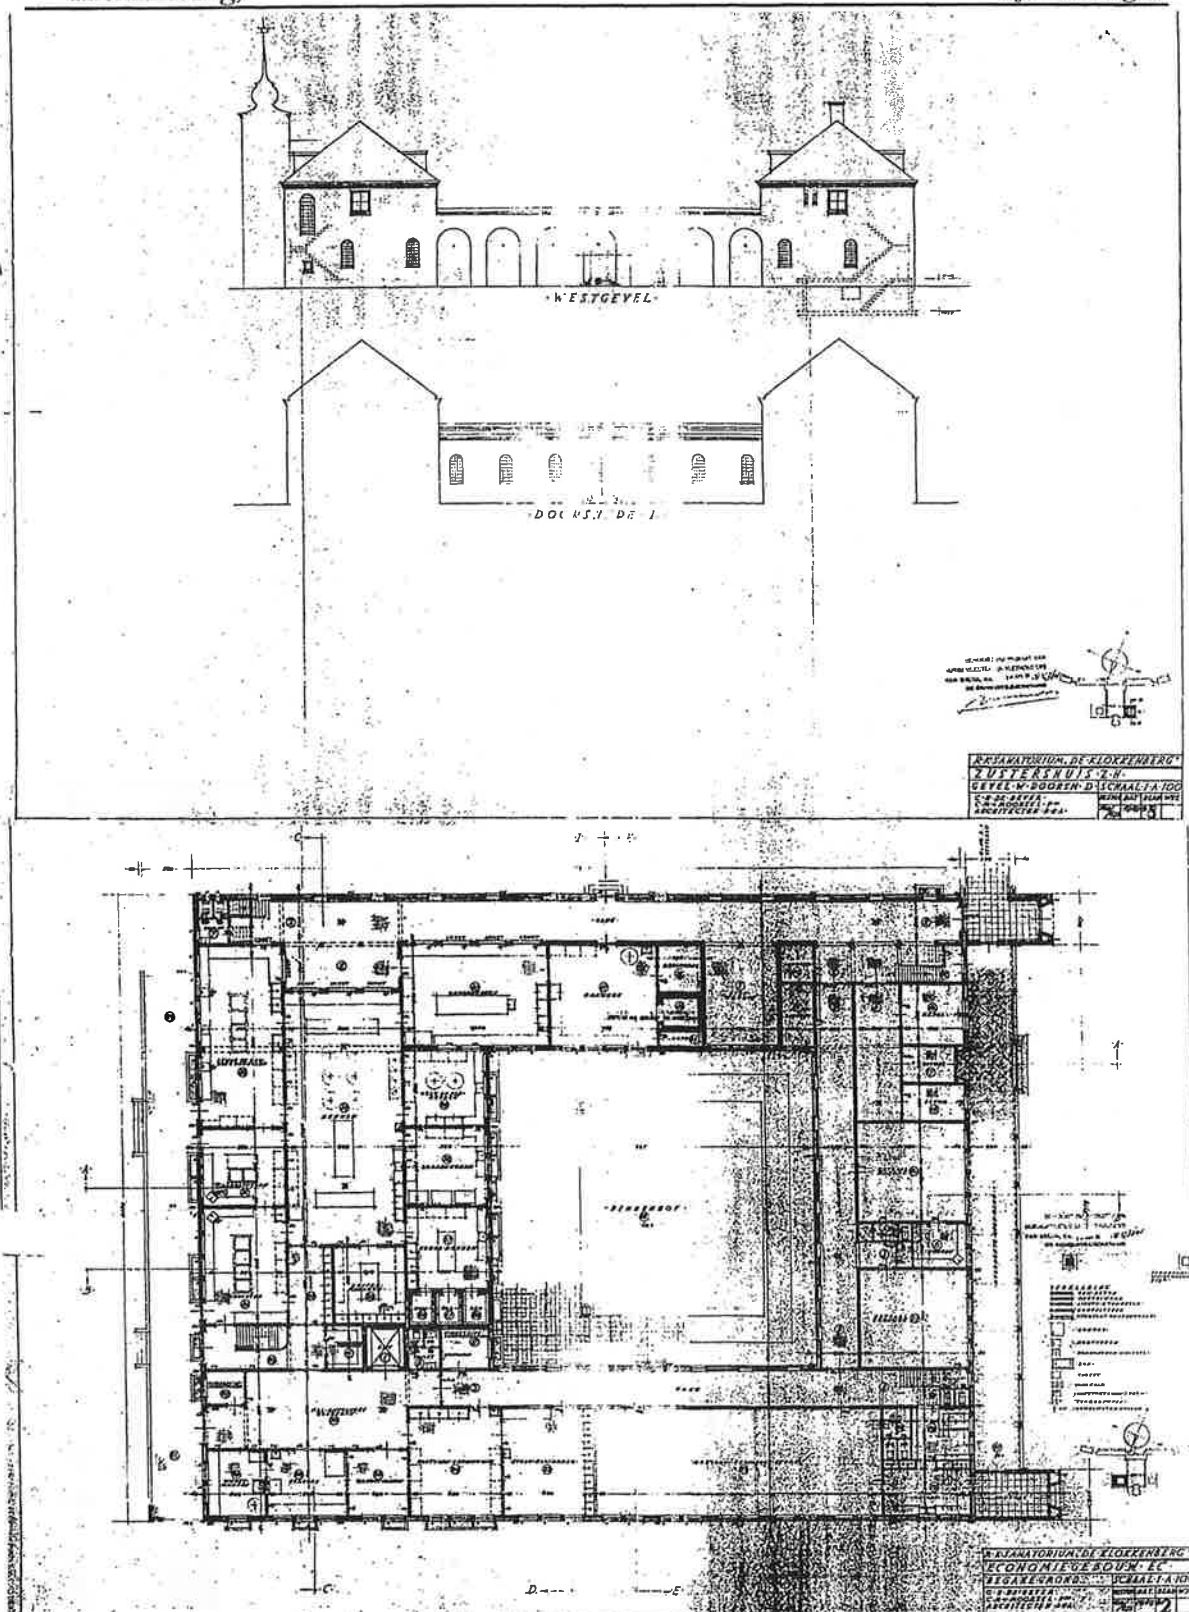
Afb. 6 (boven) (vervolg) Ontwerptekeningen uit 1951 betreffende de Klokkenberg. Het zijn gevels en doorsneden van het zusterhuis. (Herkomst GAB).

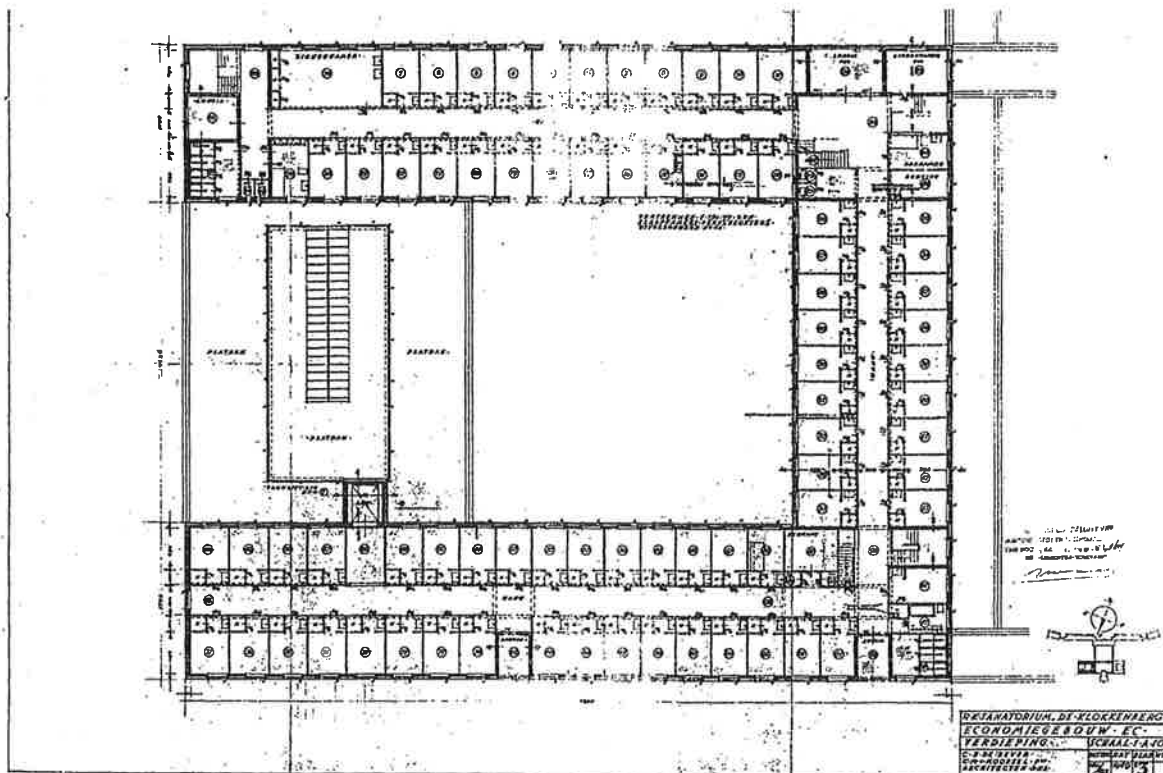
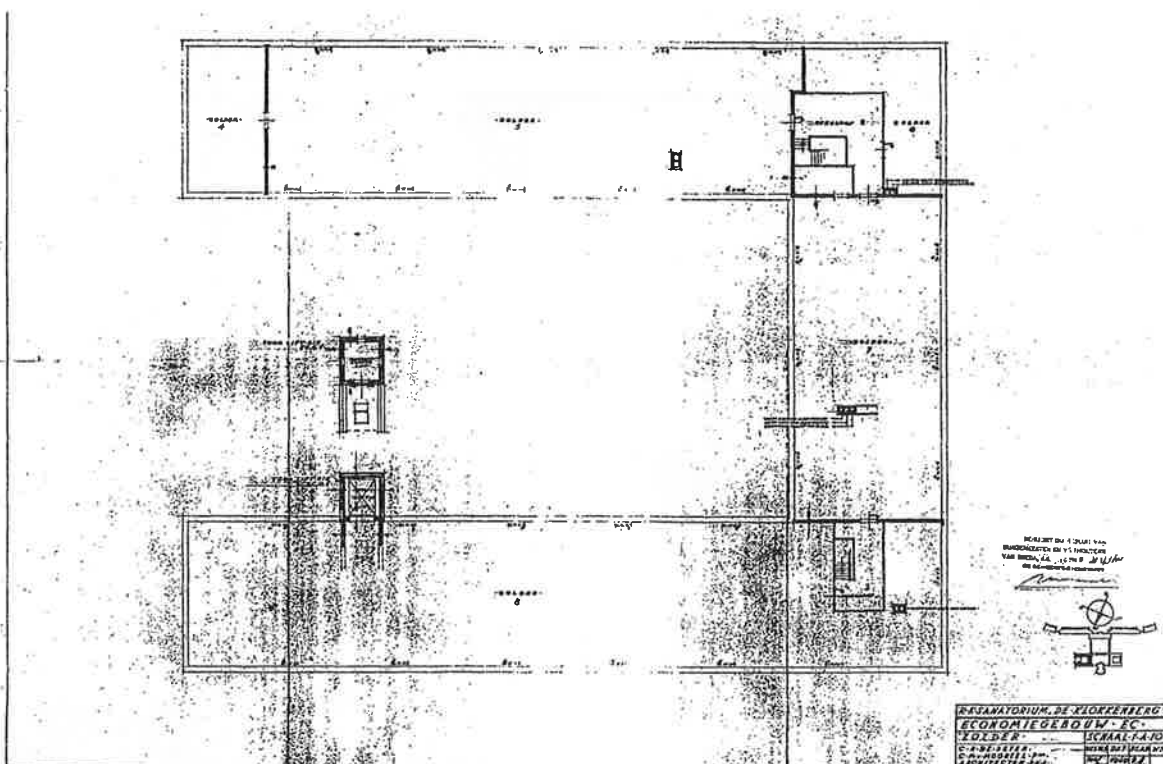
Afb. 6 (boven) (vervolg) Ontwerptekeningen uit 1951 betreffende de Klokkenberg. Het betreft de verdieping van het economiegebouw. (Herkomst GAB).

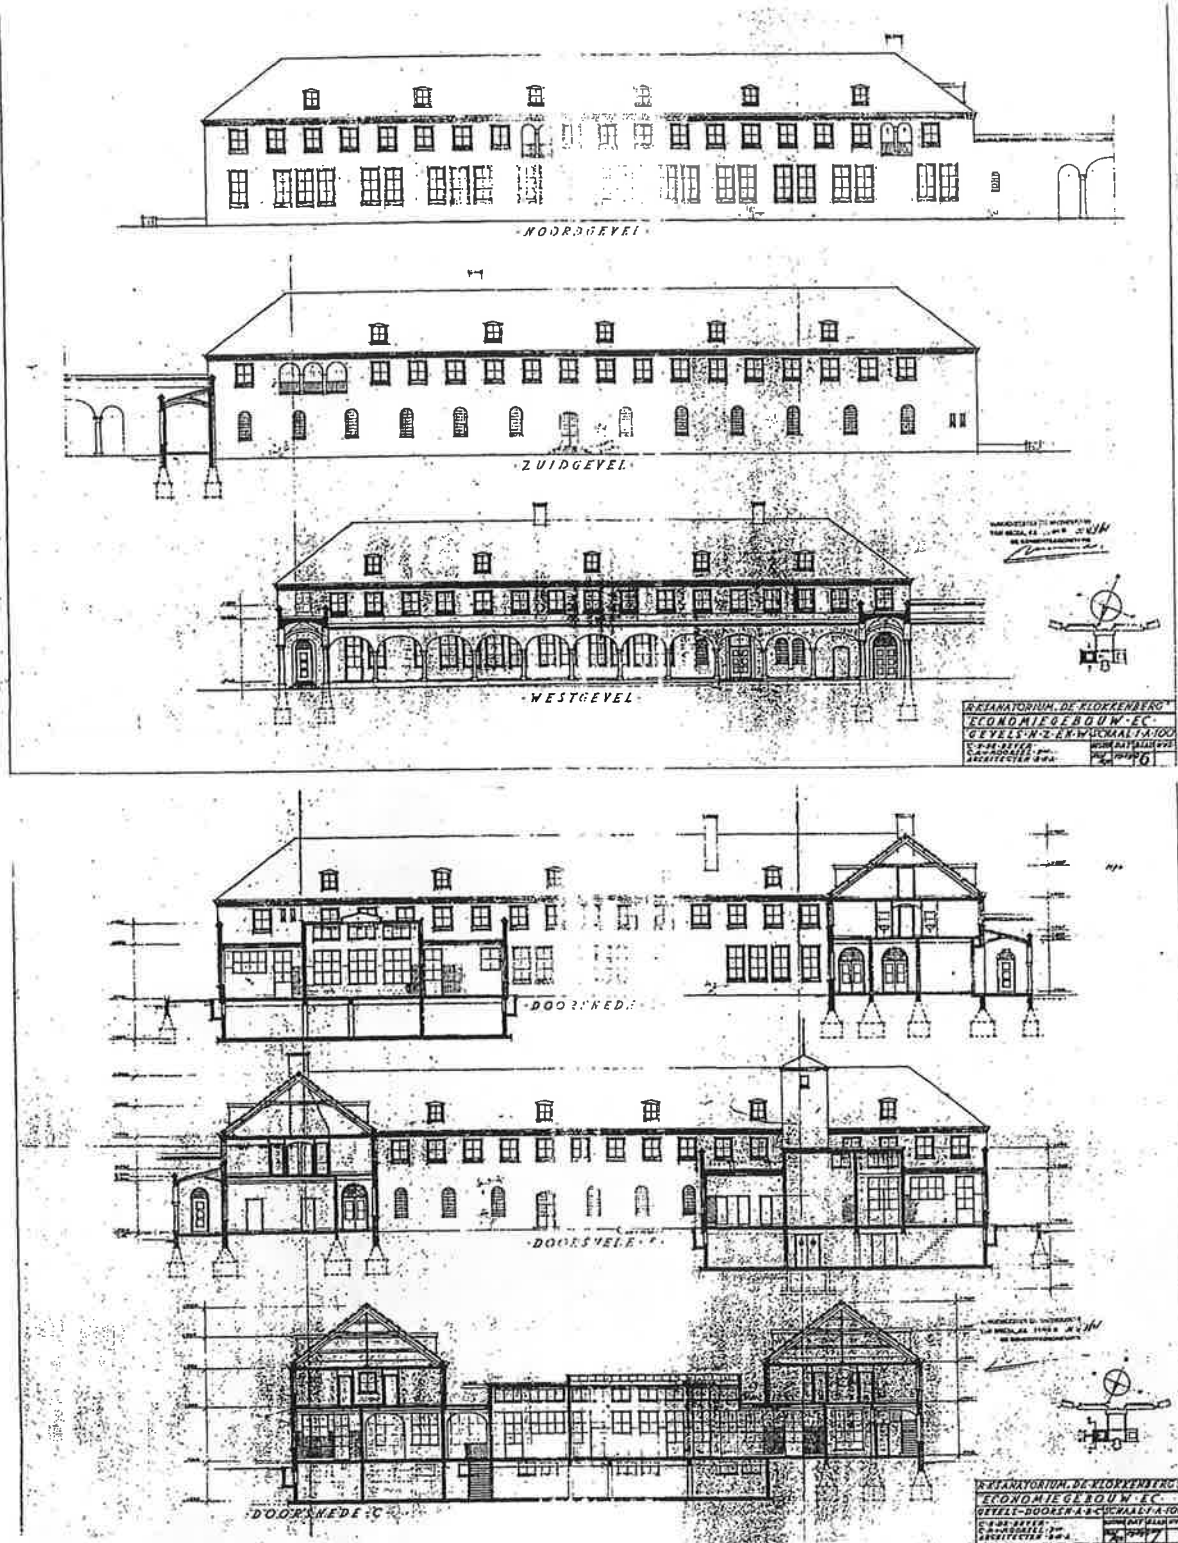
Afb. 6 (boven) (vervolg) Ontwerptekeningen uit 1951 betreffende de Klokkenberg. Het zijn gevels van het economiegebouw. (Herkomst GAB).

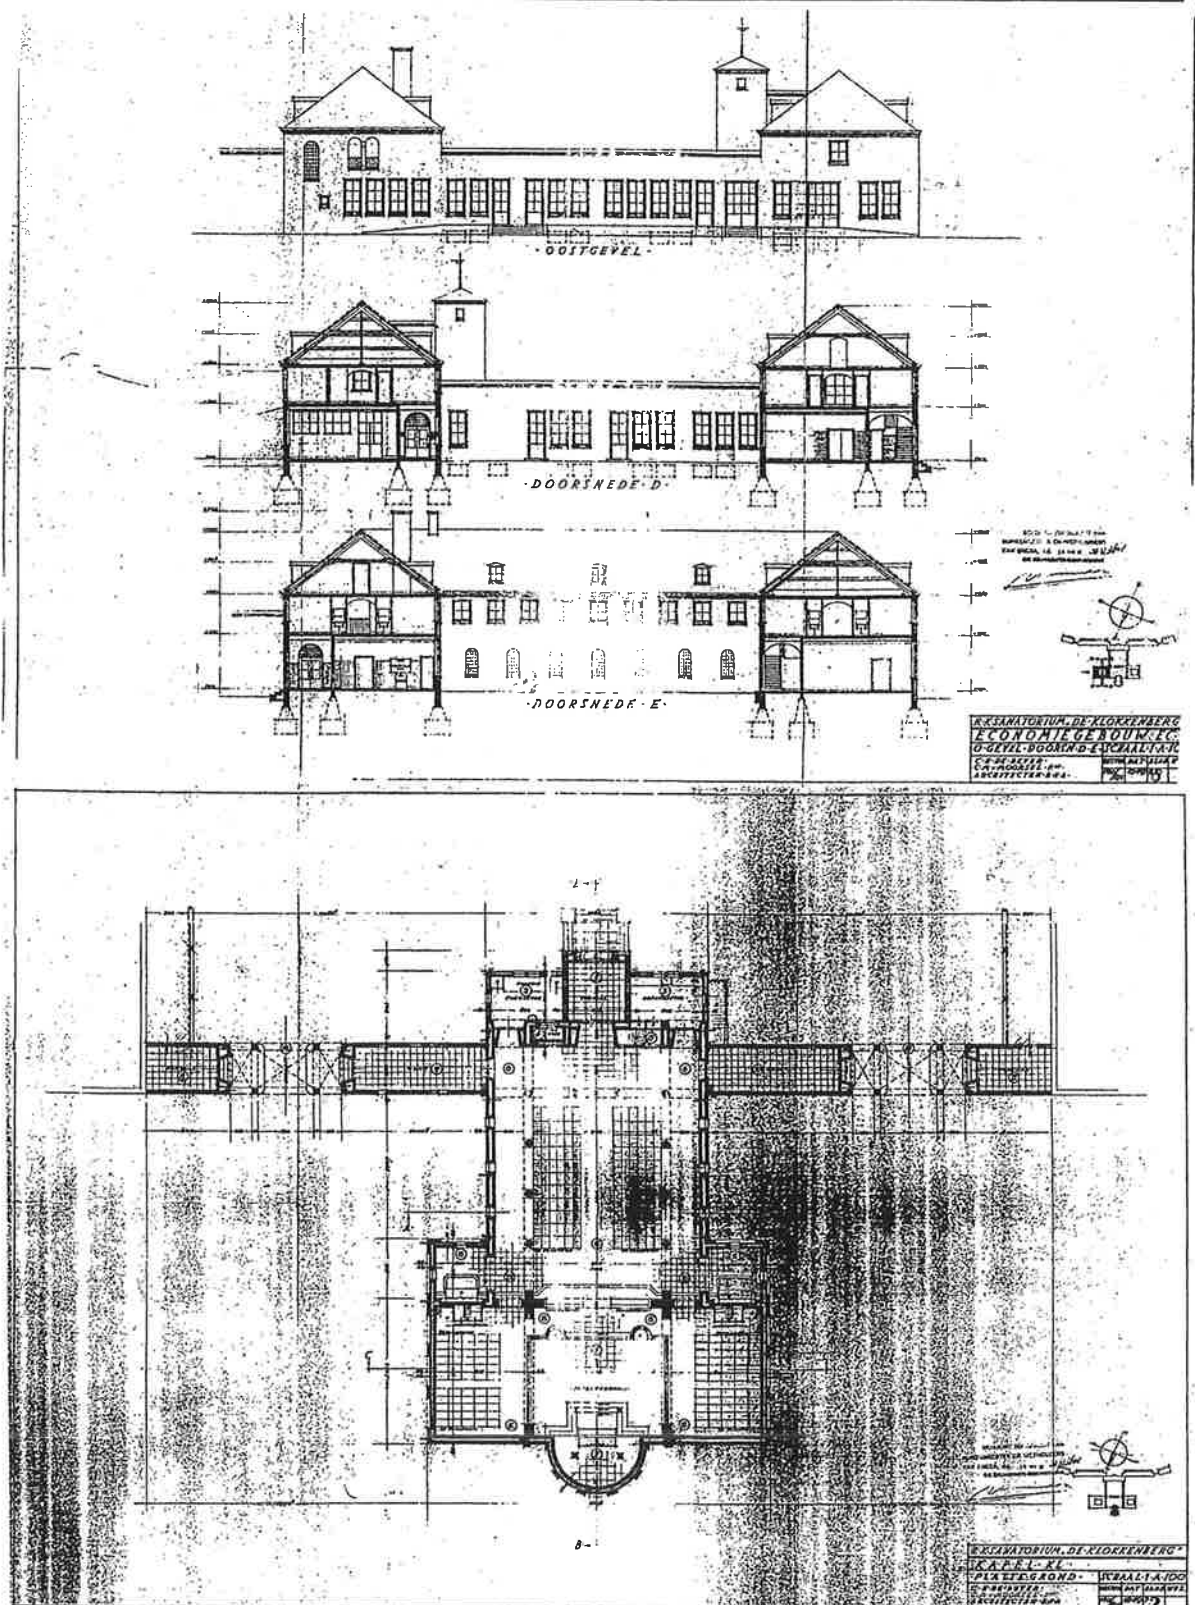
Afb. 6 (boven) (vervolg) Ontwerptekeningen uit 1951 betreffende de Klokkenberg. Het zijn gevels en doorsneden van het economiegebouw. (Herkomst GAB).

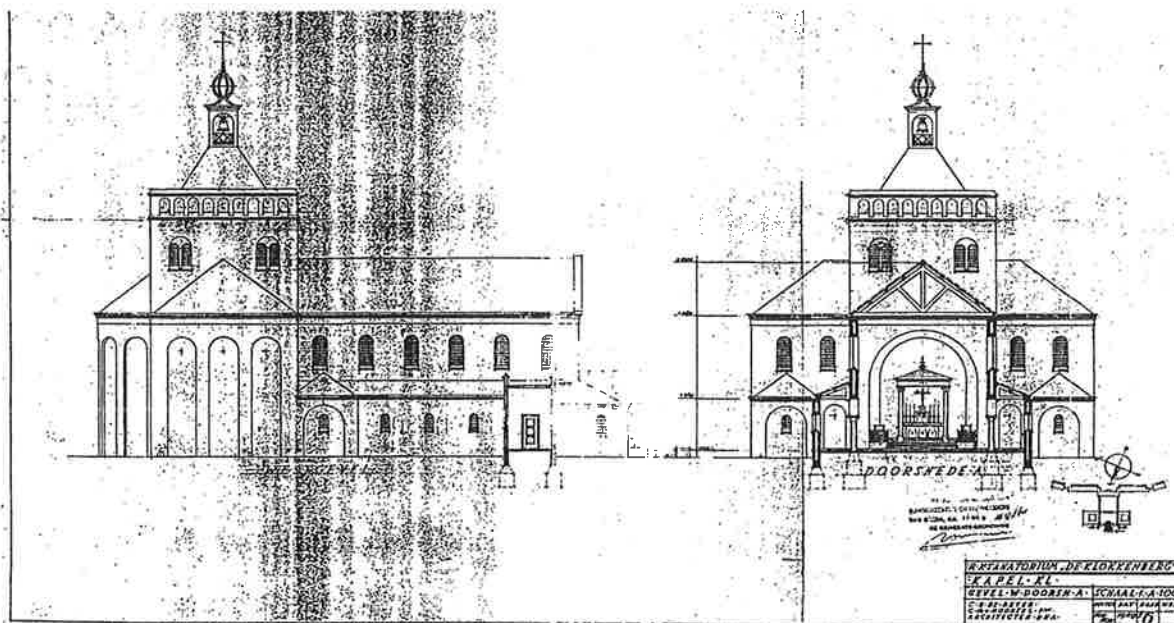
Afb. 6 (boven) (vervolg) Ontwerptekeningen uit 1951 betreffende de Klokkenberg. Het zijn westgevel en doorsnede van de kapel. (Herkomst GAB).

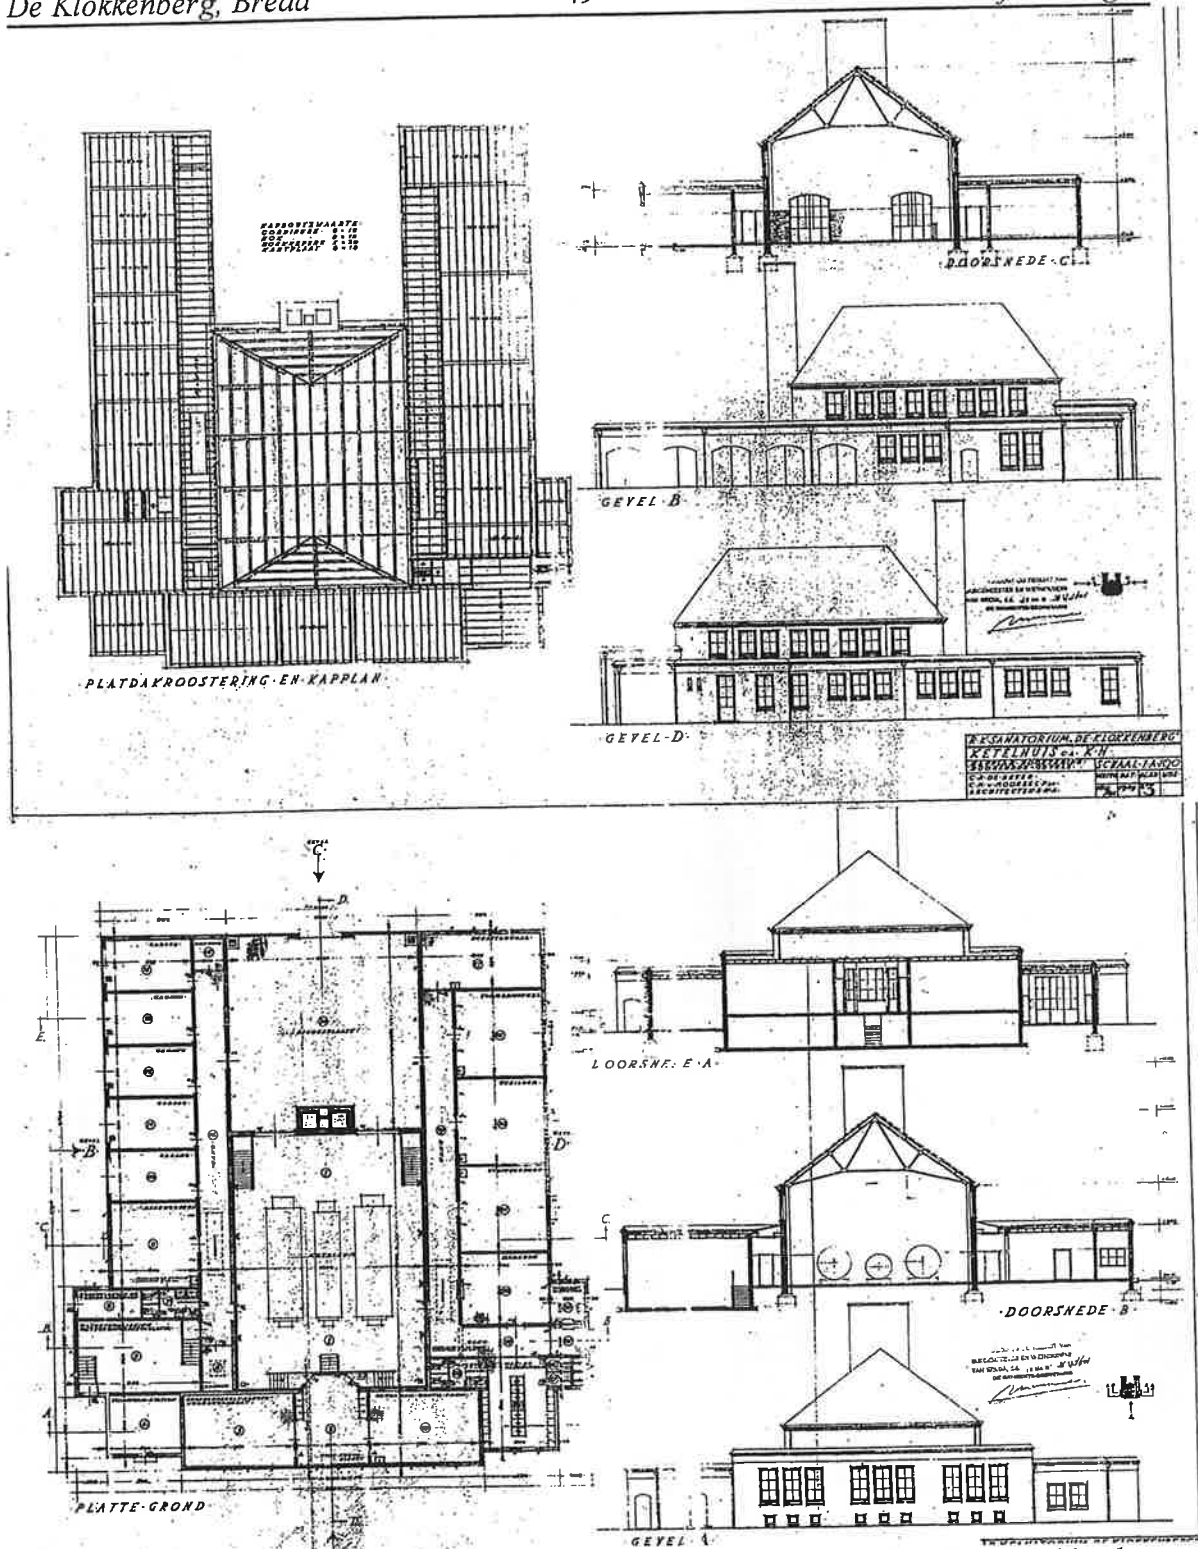
Afb. 6 (boven) (vervolg) Ontwerptekeningen uit 1951 betreffende de Klokkenberg. Het betreft de plattegrond, de westgevel en doorsnedes van het ketelhuis. (Herkomst GAB).

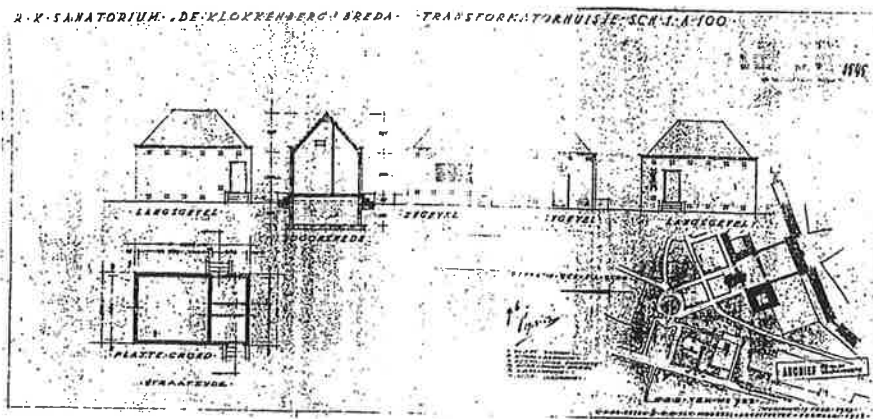
Afb. 6 (boven) (vervolg) Ontwerptekeningen uit 1951 betreffende de Klokkenberg. Het betreft de gevels, de plattegrond en doorsnede van het transformatorhuis. (Herkomst GAB).

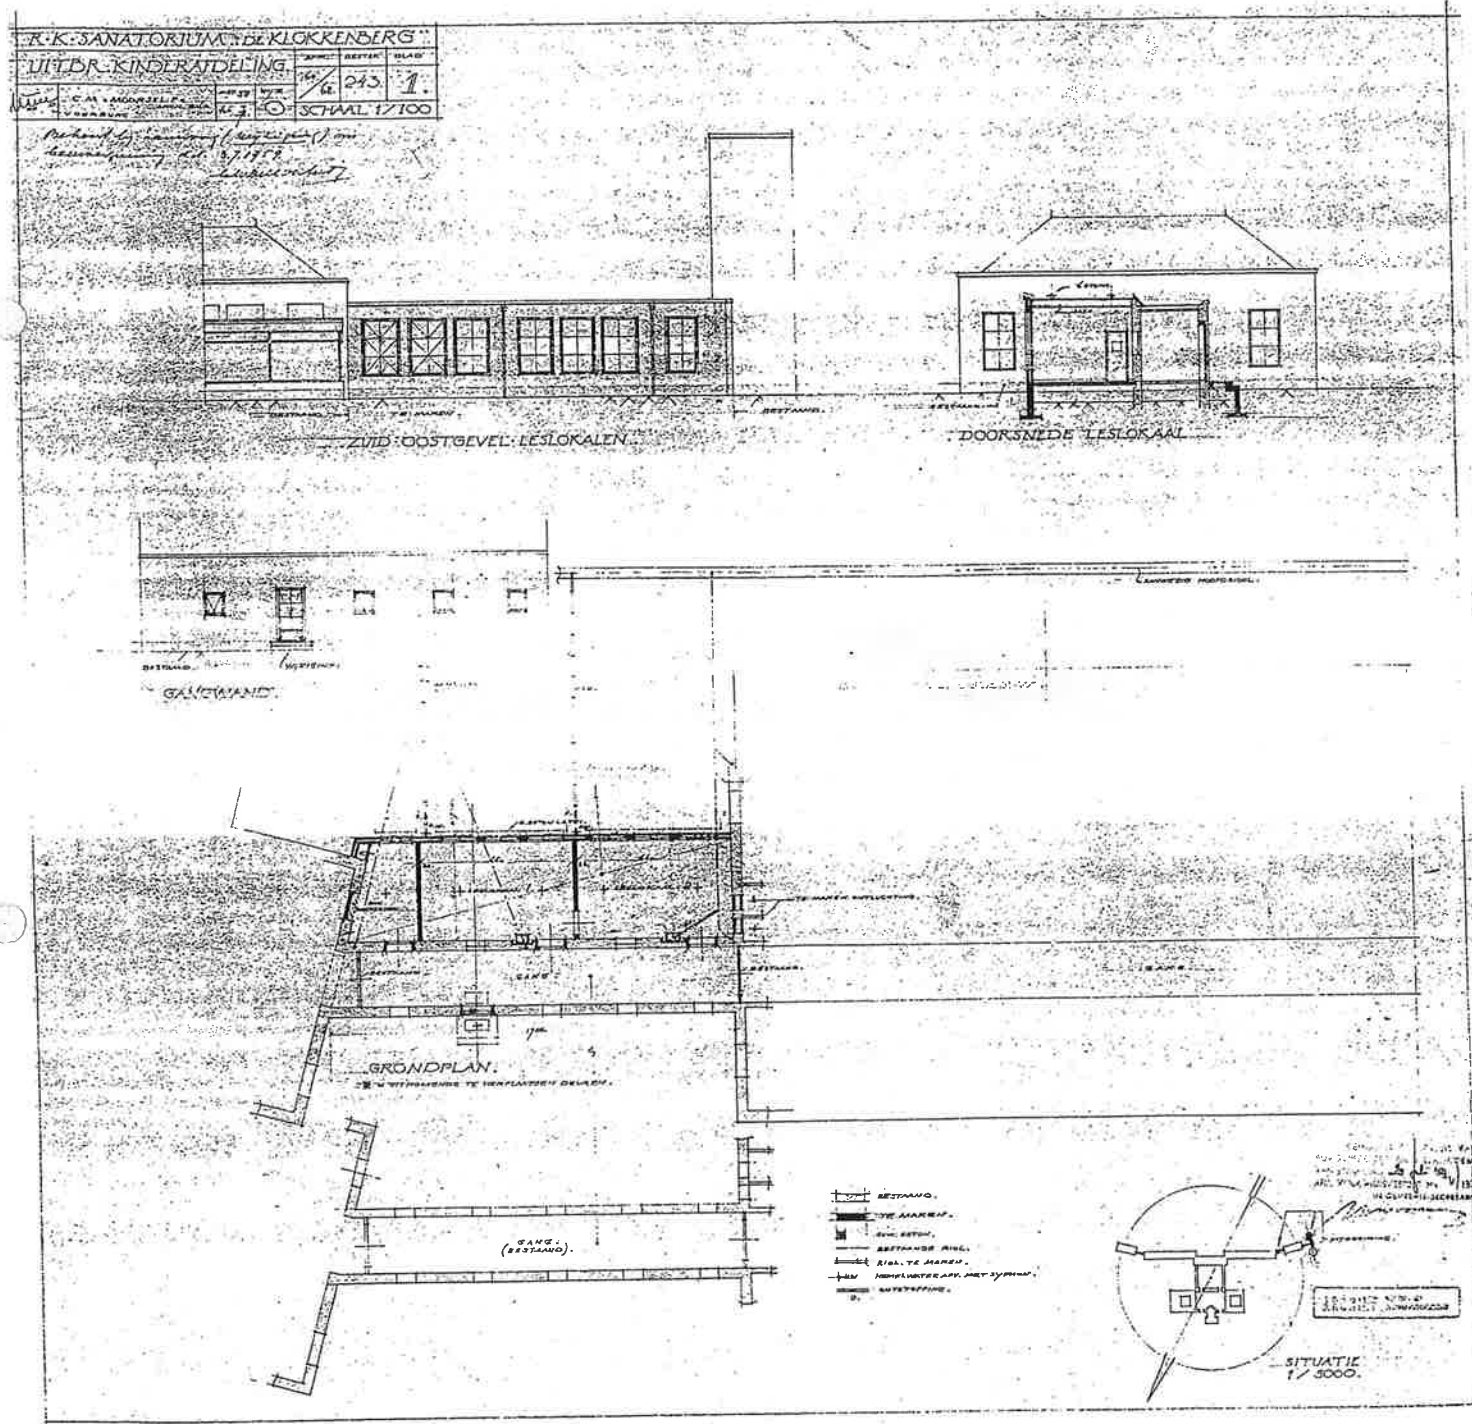
Afb. 7 Verbouwingstekening uit 1959 van een uitbreiding van de kinderafdeling. Tegen de westelijke verbindingsgang is een lage aanbouw ontworpen. (Herkomst GAB).

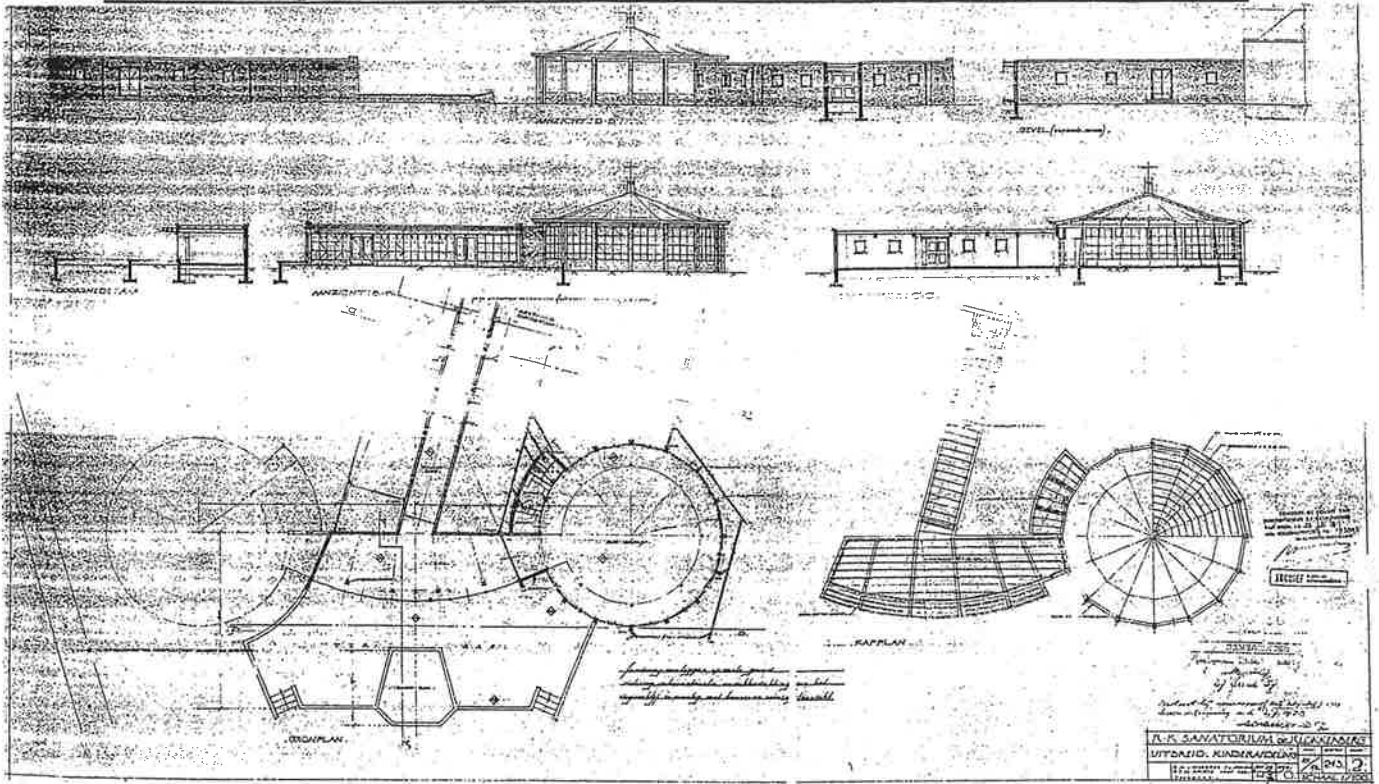
Afb. 8 (boven) Verbouwingstekening uit 1959 van een uitbreiding van de kinderafdeling. Tegen het uiteindelijk de westelijke lage verplegingsvleugel is een ronde aanbouw ontworpen. (Herkomst GAB).
