# *De Klokkenberg*

## *Galderseweg 81*

te Breda

Delft, september 2000

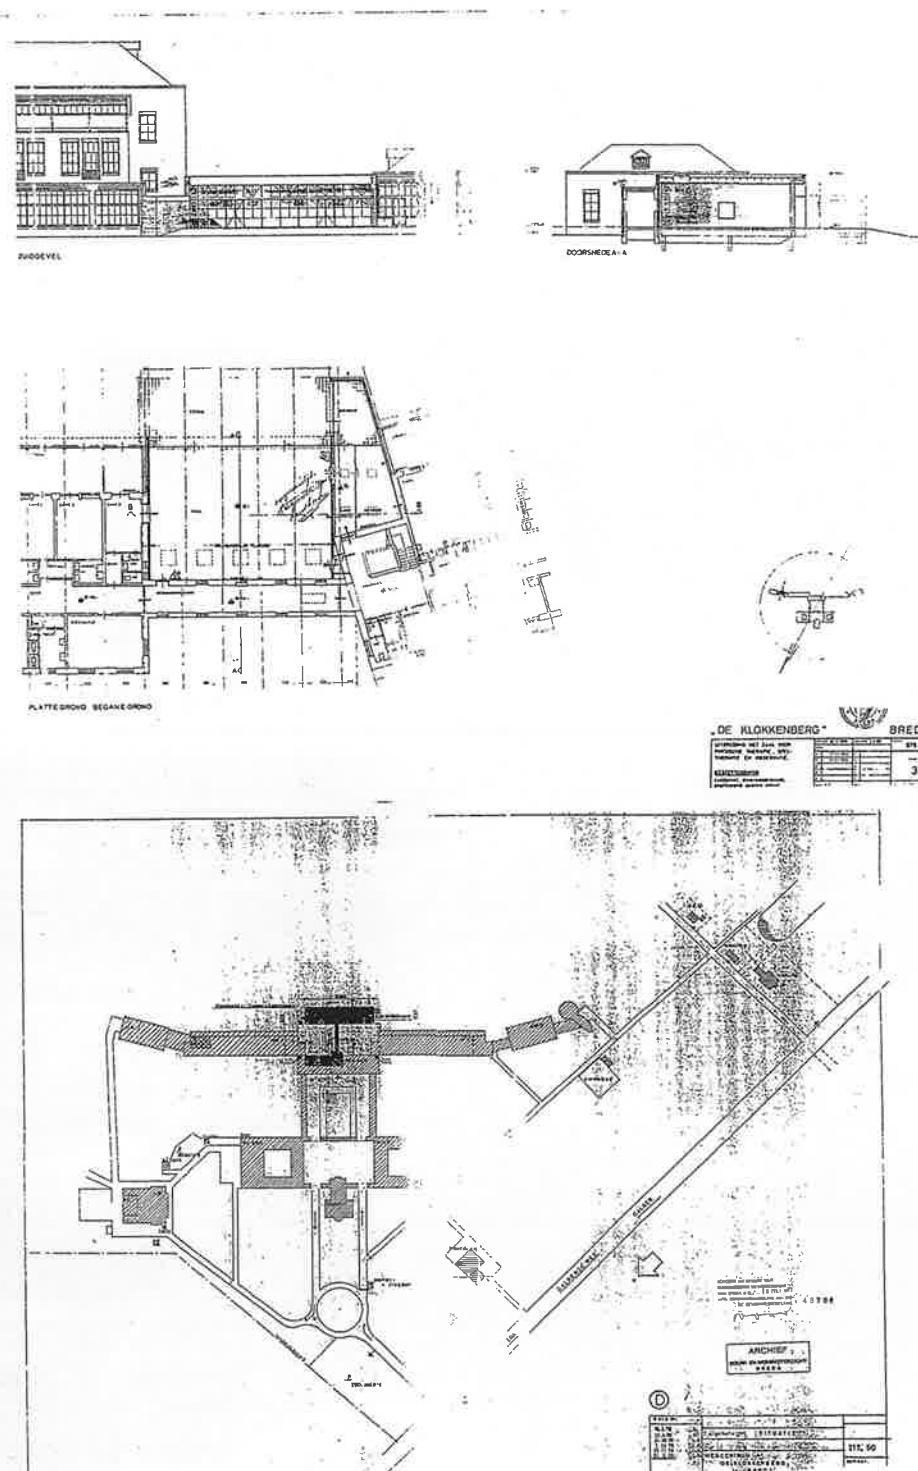
Afb. 10 (boven) Verbouwingstekening uit 1972 van een uitbreiding van de oostelijke verplegingsvleugel. Tegen de oostelijke verbindingsgang is een lage aanbouw ontworpen. (Herkomst GAB).

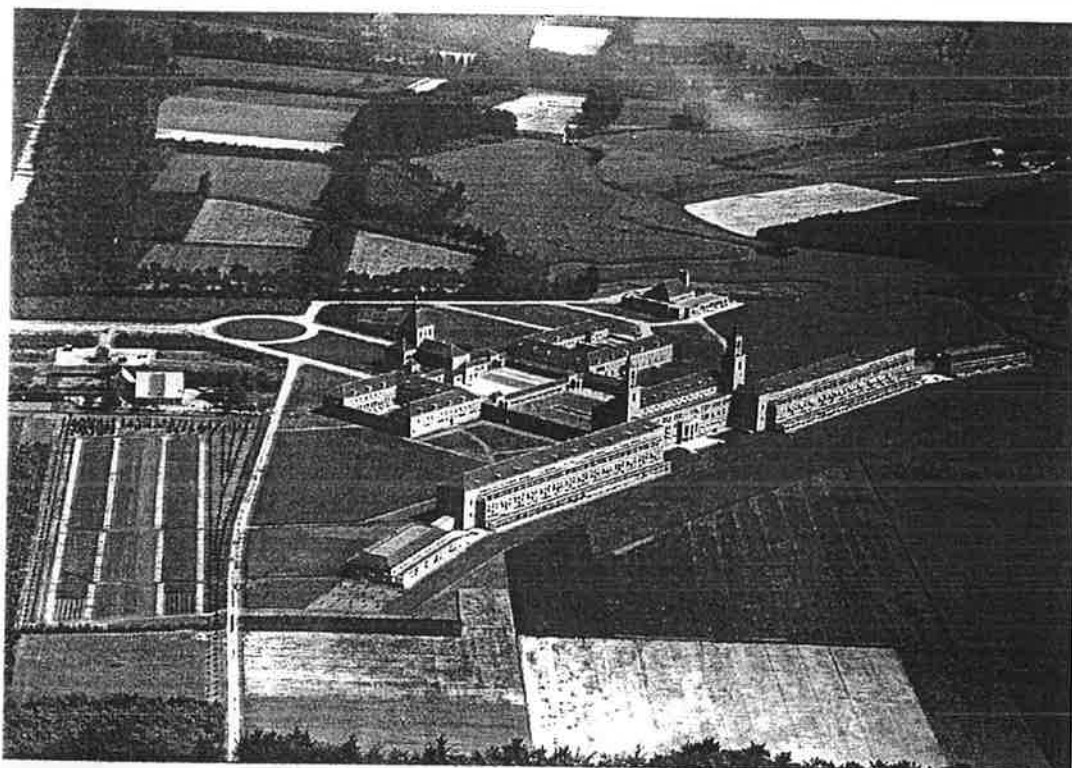
Afb. 12 (boven) Het complex gezien vanuit het zuiden in 1954. De beplanting is nog vrij jong. (Arnhem KLM Aero-carto 20-7-54 nr. 41518).

De rechtlijnige, spaarzaam gedetailleerde architectuur van de gebouwen vindt haar weerga in een sobere, eenvoudige groenaanleg. De buitenruimtes zijn, passend bij de schaal van de gebouwen, zeer ruim en hebben in beginsel duidelijke, scherpe randen, die gedeeltelijk door de gevels van de gebouwen, gedeeltelijk door bosranden of laanbeplanting gevormd worden (afb. 12 en 13).

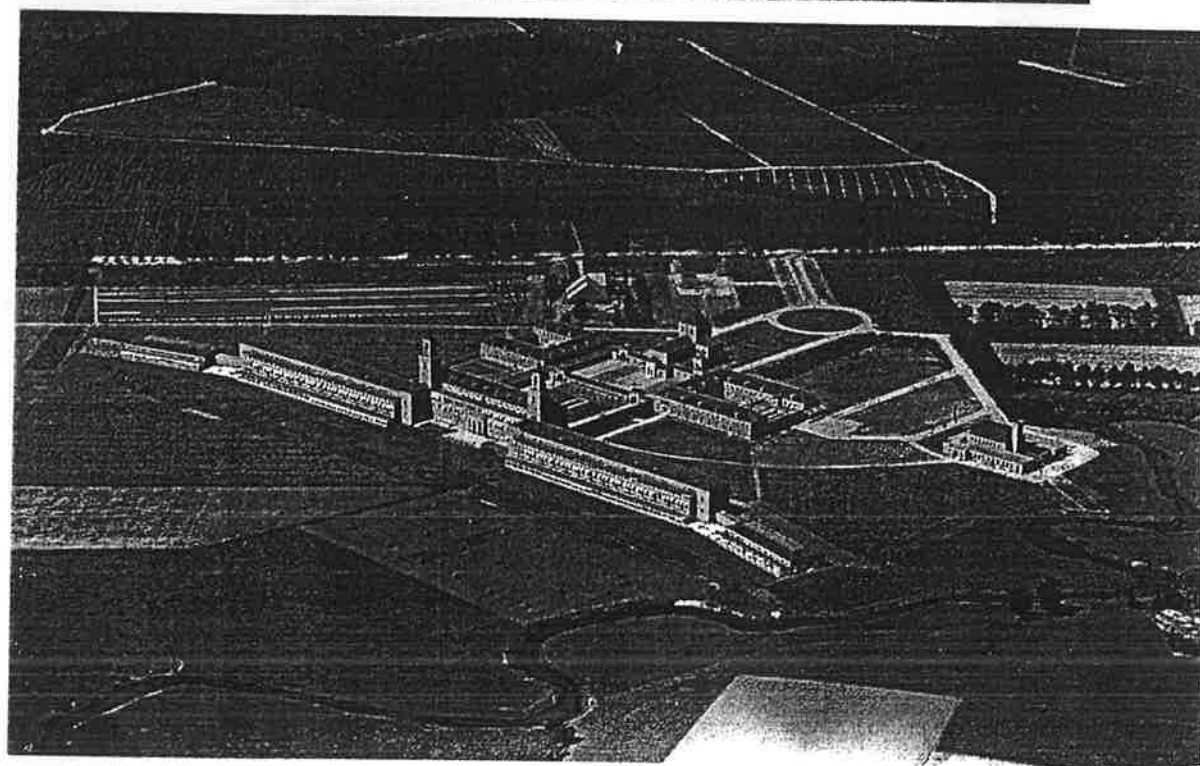
Afb. 13 (onder) Het complex gezien vanuit het oosten in 1954. De haag met border evenwijdig met de zuidoostgevel is nog niet aanwezig. (Arnhem KLM Aero-carto 17-8-54 nr. 41739).

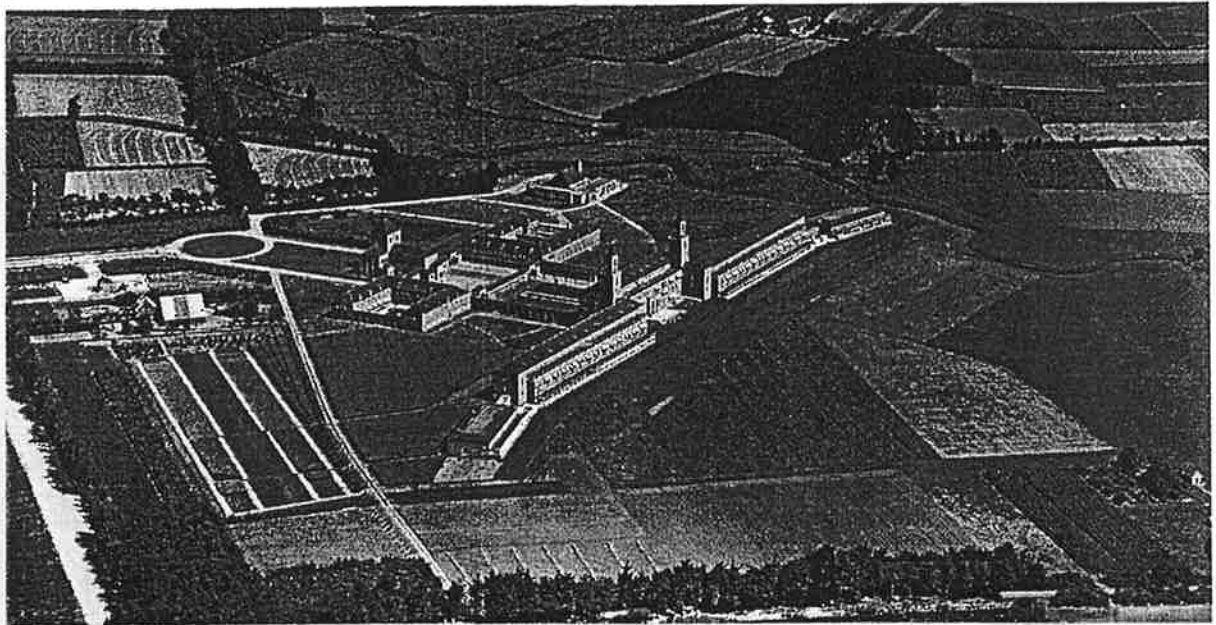
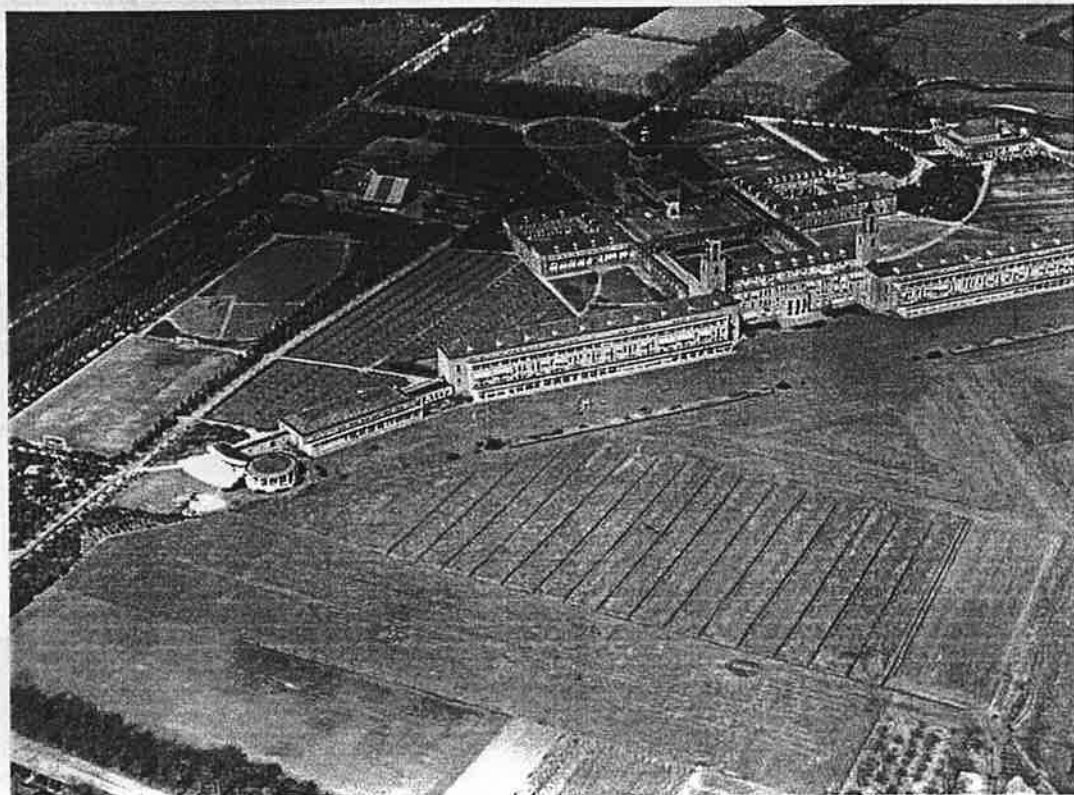
- Afb. 14 (boven) Het complex gezien vanuit het zuiden in 1954. Duidelijk is te zien dat veel van oorspronkelijke beplanting is gespaard bij de aanleg. De overige beplanting is nog vrij jong. (Arnhem KLM Aero-carto 17-8-54 nr. 41740).
- Afb. 15 (onder) Gezicht op het complex vanuit het zuidoosten op het hoofdgebouw in 1963. Langs de zuidoostgevel is de haag en de border aangelegd en zijn de zilveressen geplant. Op de zuidwesthoek het nieuwe ronde paviljoen. (Arnhem, Aerocarto 61683).

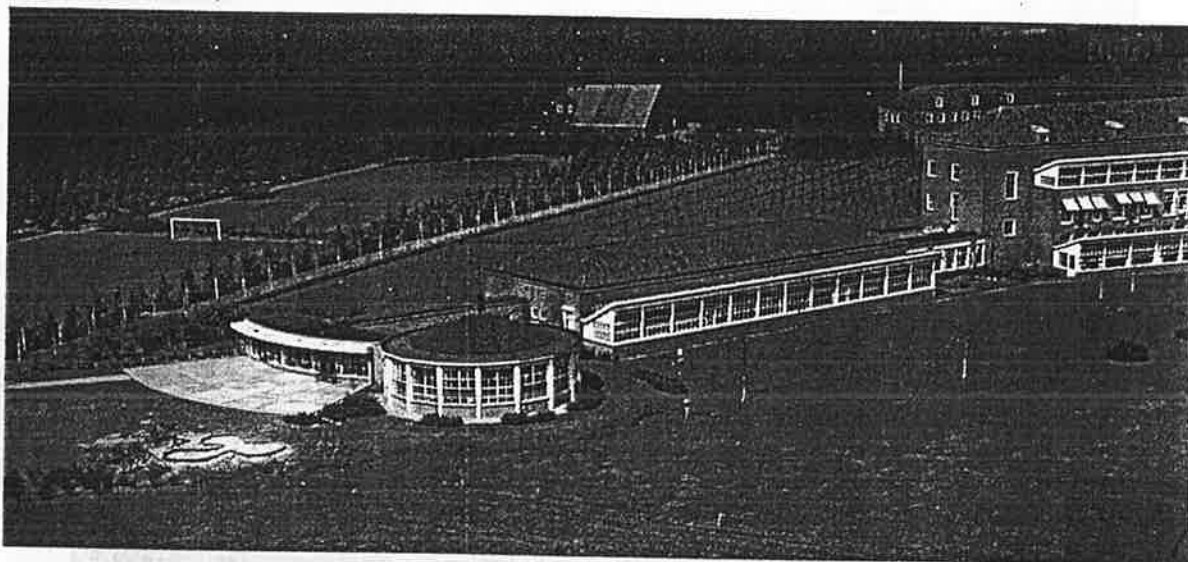
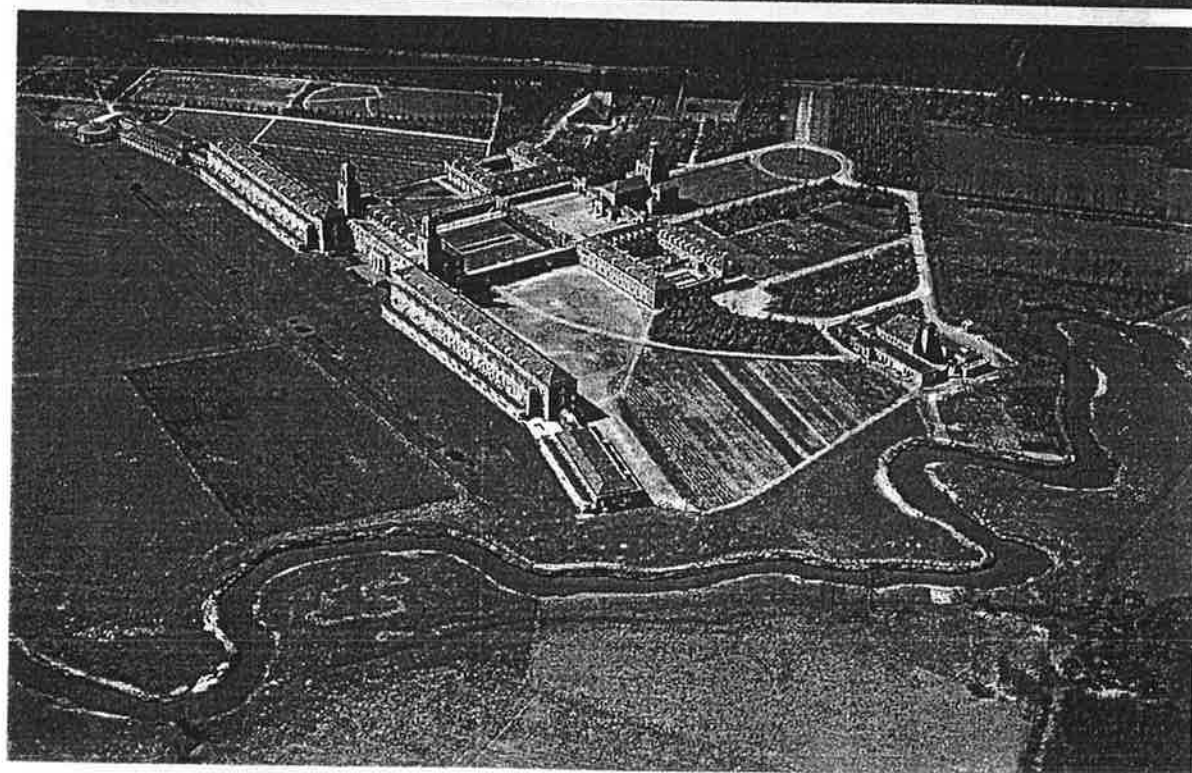
- Afb. 16 (boven) Gezicht op het zuidoostelijke deel van de complex in 1963, met de nieuwe bebouwing waaronder het veelhoekige paviljoen uit 1959 (zie afb. 8). Ten westen van de zuidvleugel is een hoogstamboomgaard aangelegd. (Arnhem, KLM Aerocarto 61686).
- Afb. 17 (onder) Het complex vanuit noordoosten met op de voorgrond de nog niet genormaliseerde rivier de Mark. Het terrein ten westen van de noordvleugel was als gazon ingericht en werd doorsneden door een gebogen weg. (Arnhem, KLM Aerocarto 61685).

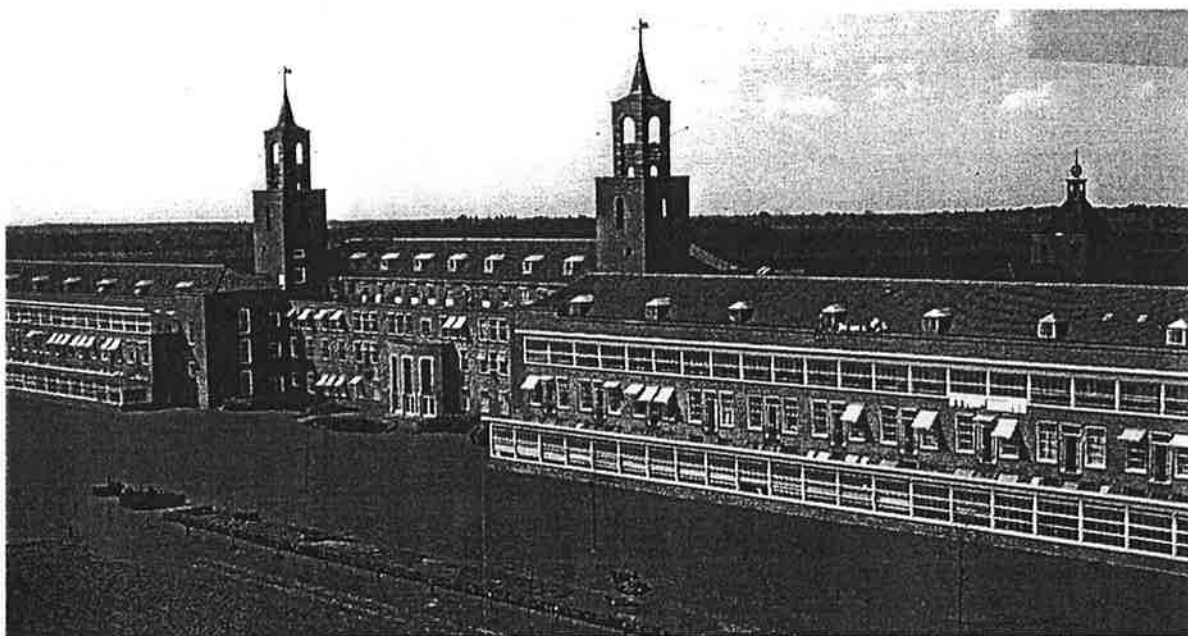
Afb. 18 (boven) Het middendeel van het complex. Voor de terug gelegen hoofd vleugel ziet men terrassen met borders. Op de voorgrond de nog bestaande heg borders met daarachter de nu verdwenen borders. (Arnhem KLM Aerocarto nr. 61687).

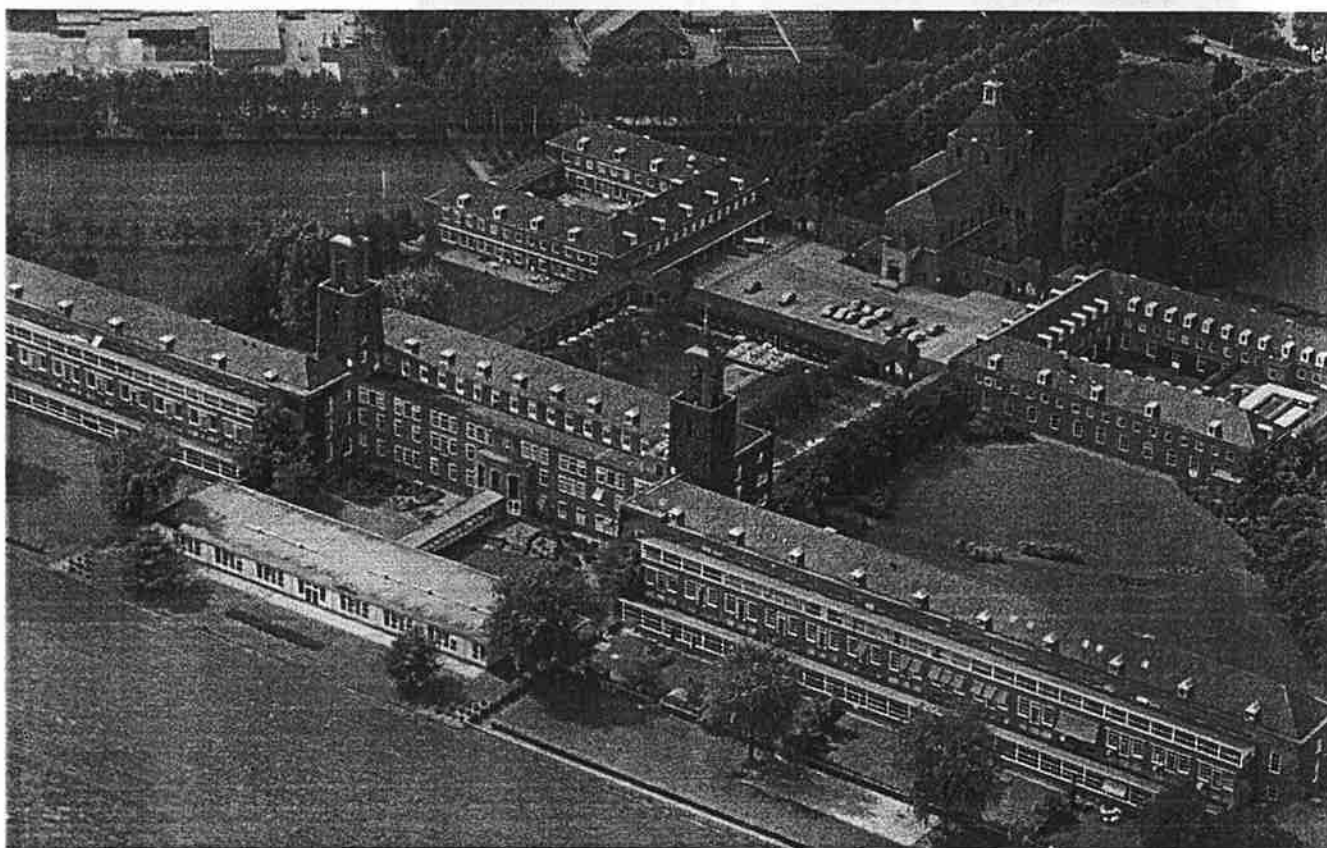
Afb. 19 (onder) Het middendeel van het complex in 1984. Aan de zuidzijde staat het in 1979 gerealiseerde noodgebouw (zie afb. 11). (Herkomst GAB).

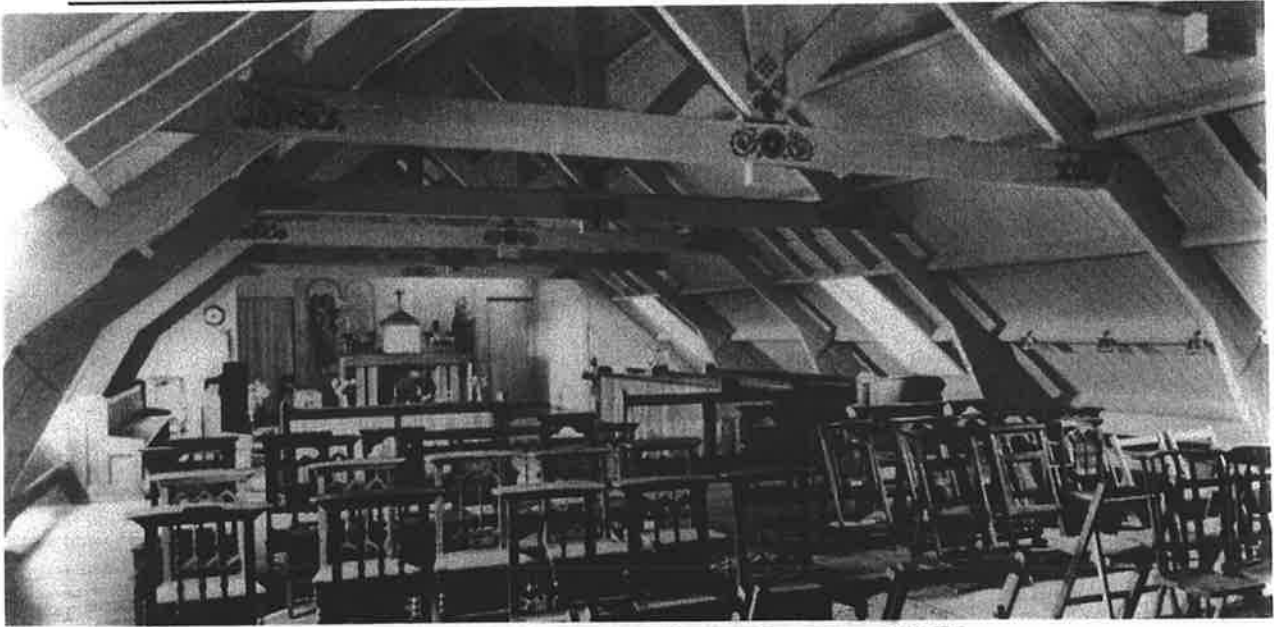
Afb. 22 (boven) Overzicht omstreeks 1960 van een zolderruimte van de Klokenberg, ingericht als kapel. Deze ruimte is tijdens het onderzoek niet aangetroffen. (Herkomst GAB).

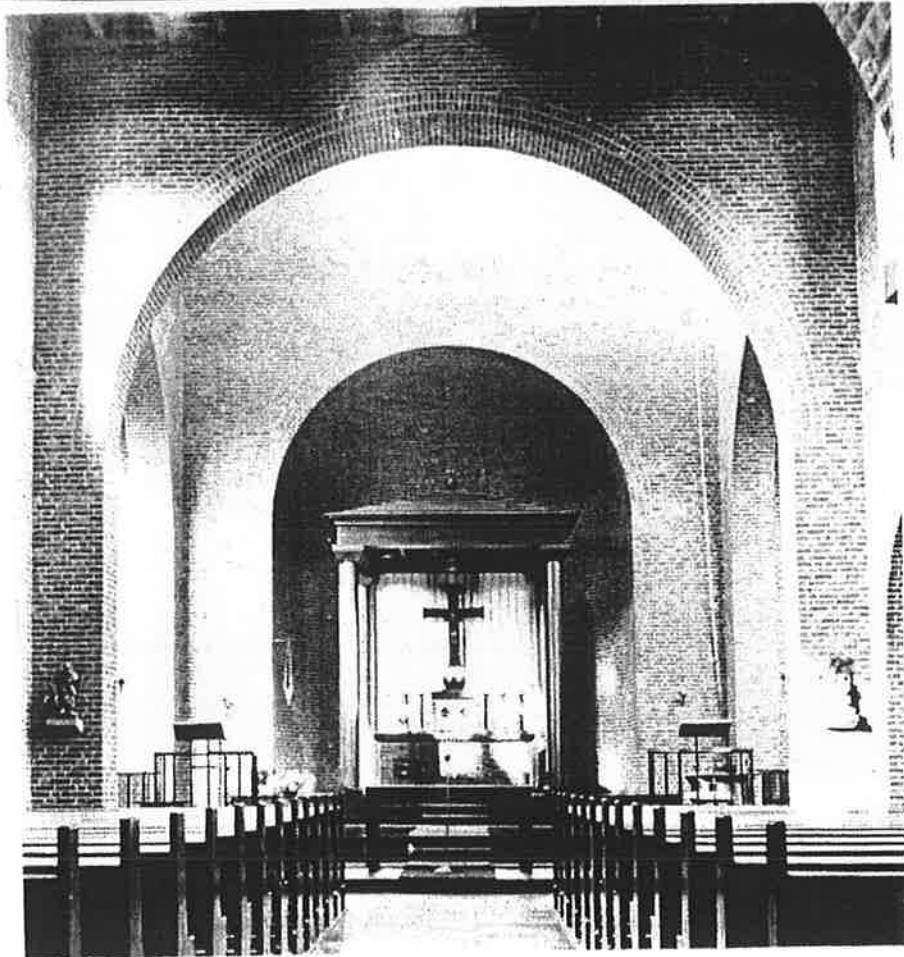
Afb. 23 (onder) Impressie van de kapel met oorspronkelijke inrichting en altaar. (Herkomst GAB).

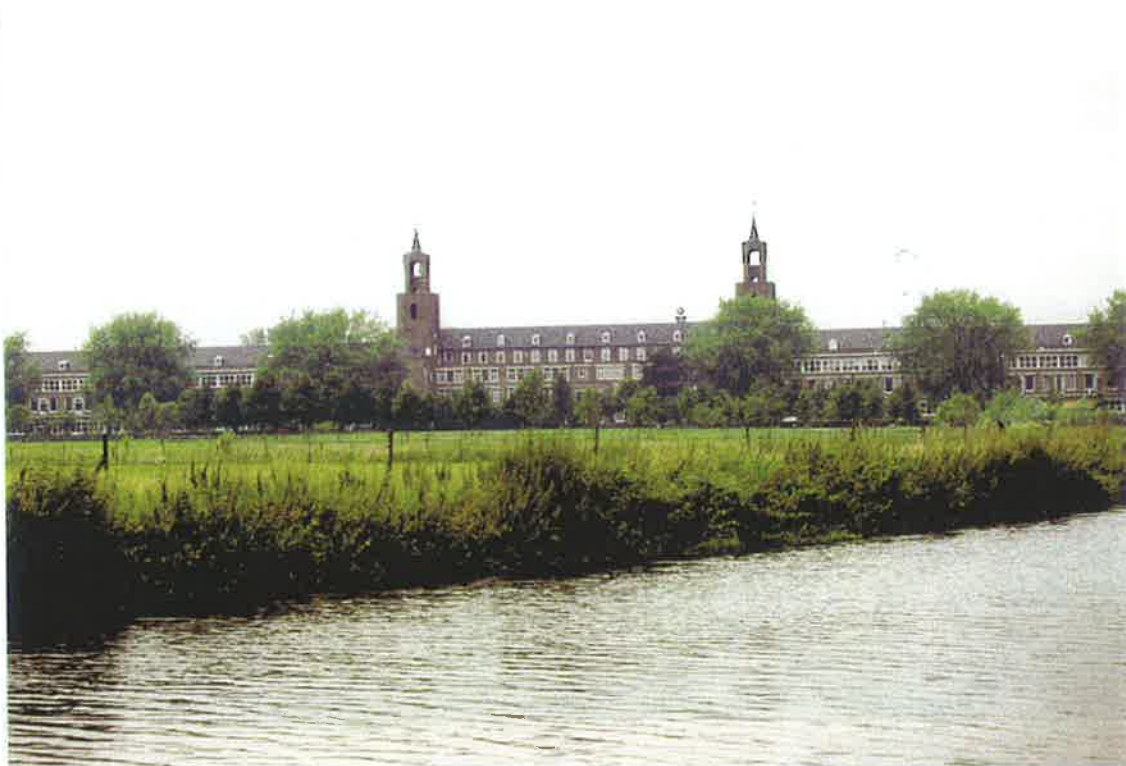
Afb. 26 (boven) Zicht op het oostfront van de Klokkenberg met de op ruime afstand van elkaar geplaatste zilversdoorns met grote doorzichtige kronen.

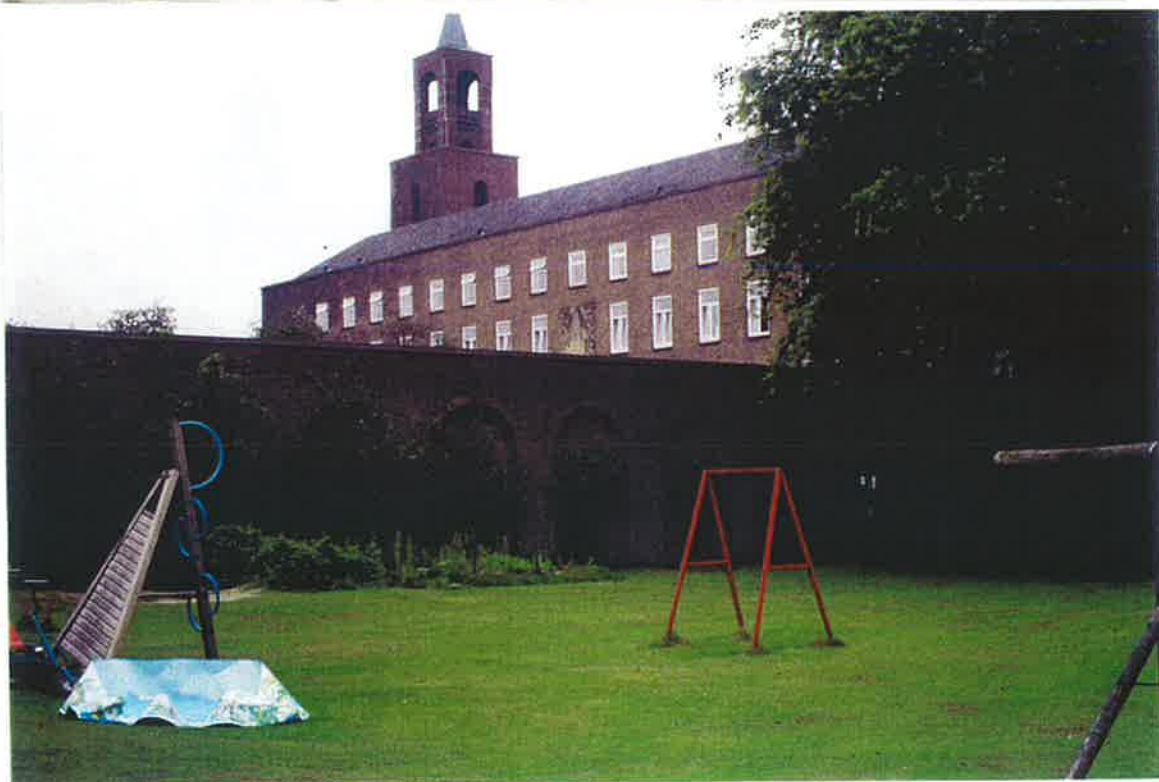
Afb. 27 (onder) De verbindingsgangen hebben muraalbogen waarin leifruit is geplaatst. (foto SB4 Wageningen 198.4).

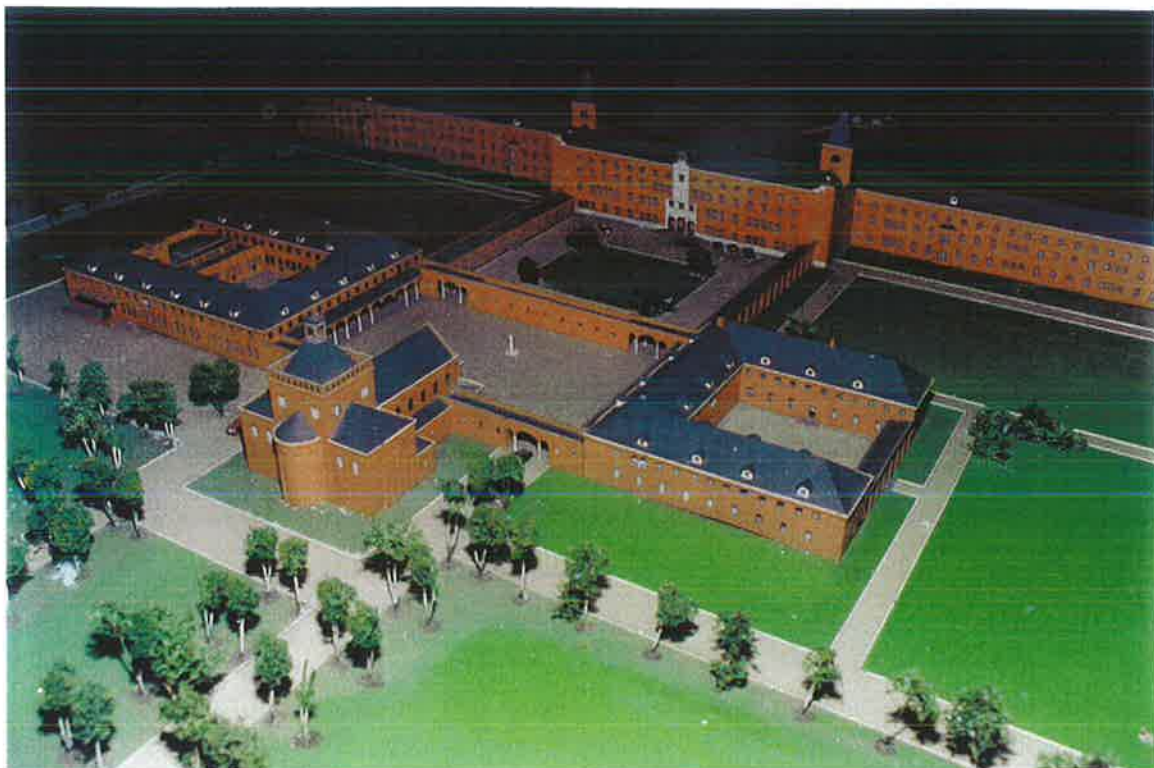
Afb. 28 (boven) Overzicht van de oorspronkelijke maquette van het sanatorium (in bezit van het medisch centrum). In hoofdlijnen komt de maquette met de huidige vorm van het complex overeen, maar wijkt in detail af.

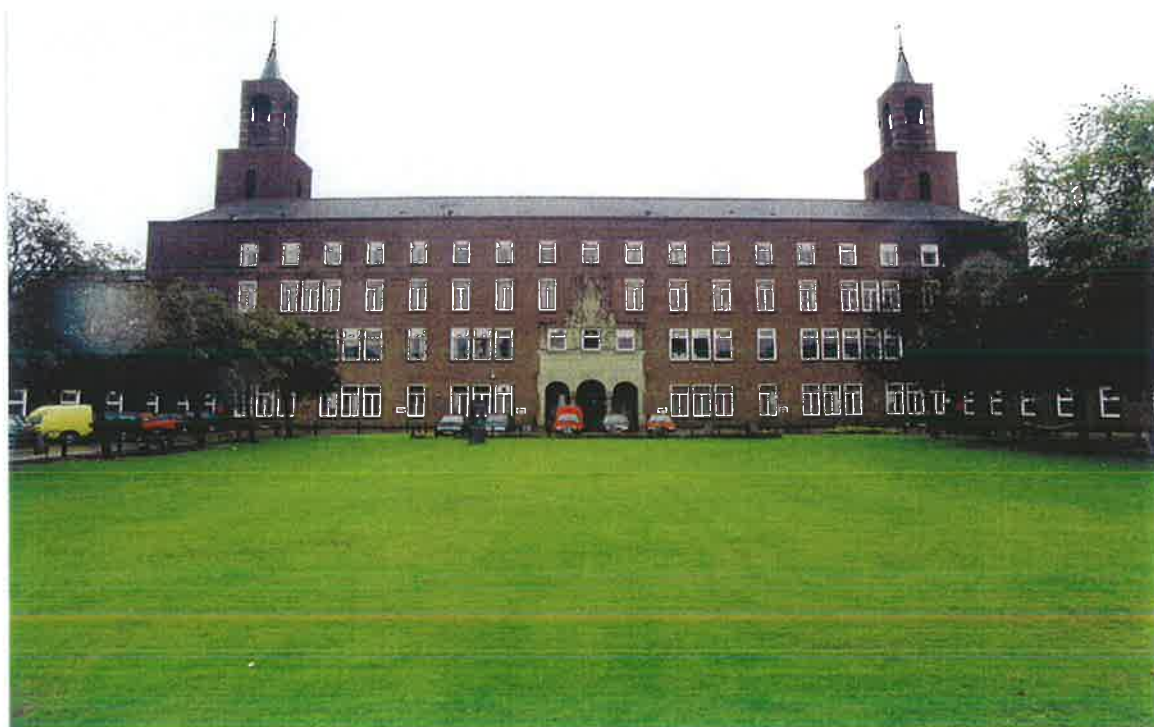
Afb. 29 (onder) Overzicht van de noordgevel van de hoofd vleugel. De noordgevel bevat centraal de hoofdentree van het medisch centrum.

### *Exterieur (afb. 29)*

De gevels van de hoofdvleugel zijn sobere bakstenen gevels, met een regelmatige venster-indeling, waarbij de noordgevel de hoofdentree van het medisch centrum bevat. De terug liggende entree met een arcade is benadrukt met een beeldhouwwerk (zie afb. 30). De zuidgevel is verlevendigd met een uitspringend gebogen muurvlak ter plaatse van de entreehal (afb. 33). In dit muurvlak zijn glas-in-lood vensters opgenomen, vervaardigd door M. de Leeuw. De bovenste bouwlaag ligt terug en vormt zo een

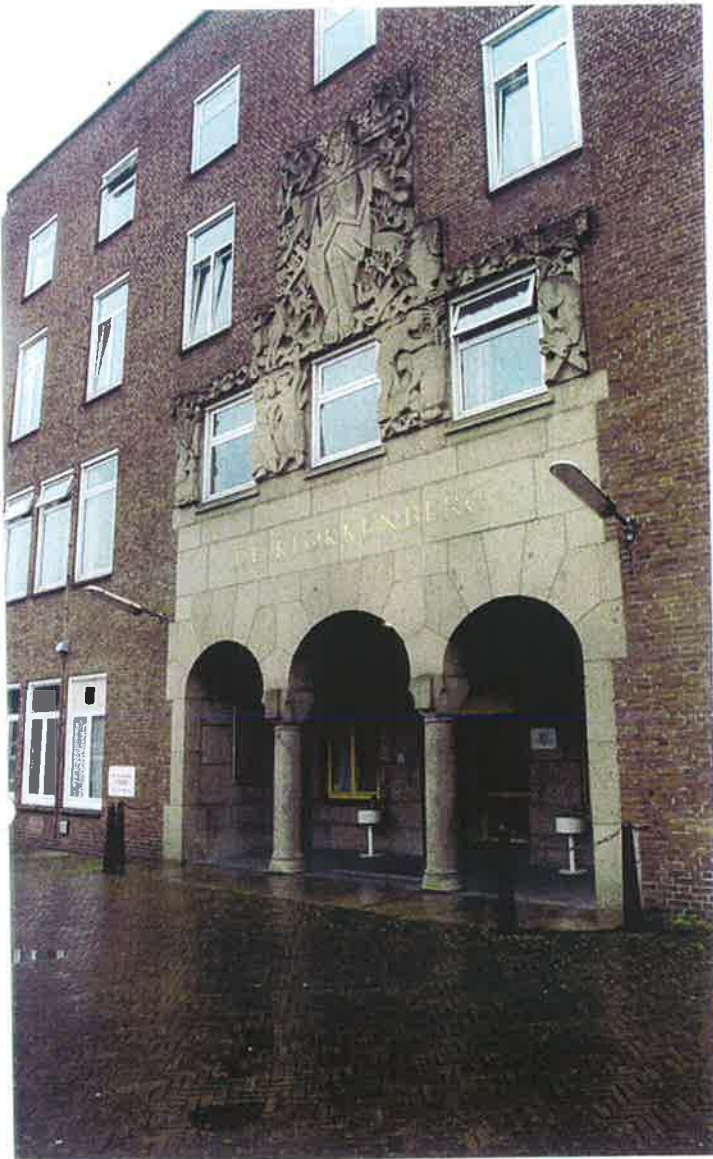
Afb. 30 (links) Overzicht van de hoofdentree in de noordgevel van de hoofdvlugel. De entree met een arcade is uitgevoerd in tufsteen en benadrukt met beeldhouwwerk.

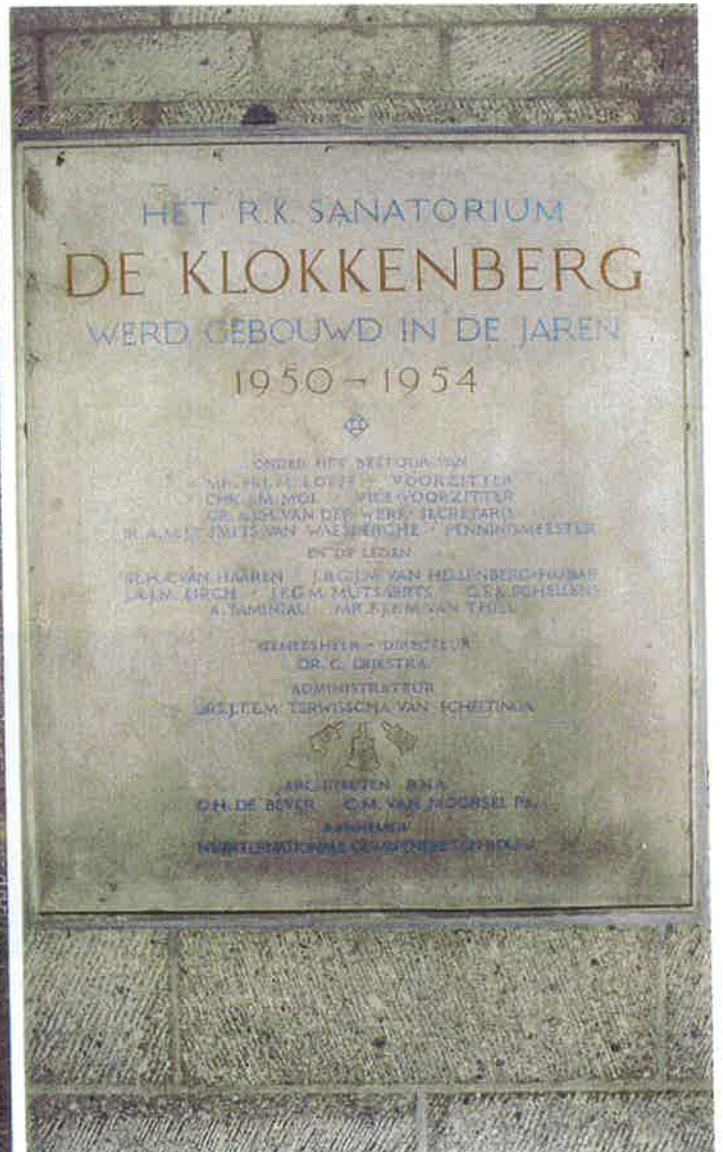
Afb. 31 (rechts) Aan de oostzijde van de arcade van de hoofdentree is een gedenksteen van de bouw van het dan nog R.K. Sanatorium De Klokkenberg geplaatst.

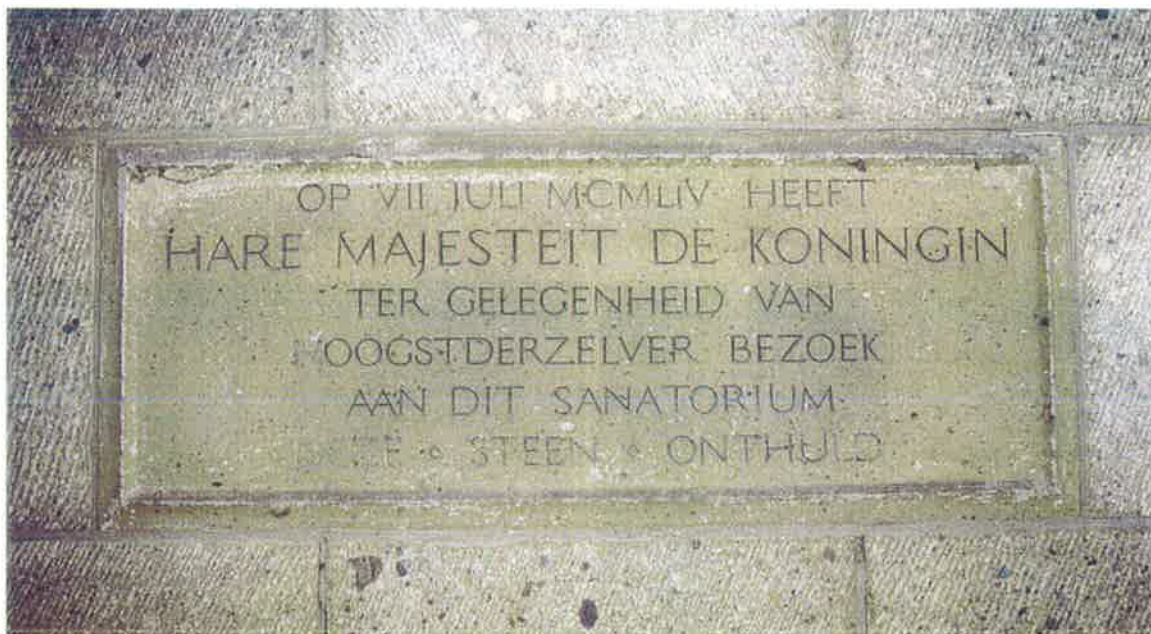
Afb. 32 (boven) Aan de westzijde van de arcade van de hoofdentree is een gedenksteen van de officiële ingebruikname van De Klokkenberg aanwezig. De handeling werd verricht door toenmalig koningin Wilhelmina, waarbij deze steen werd onthuld.

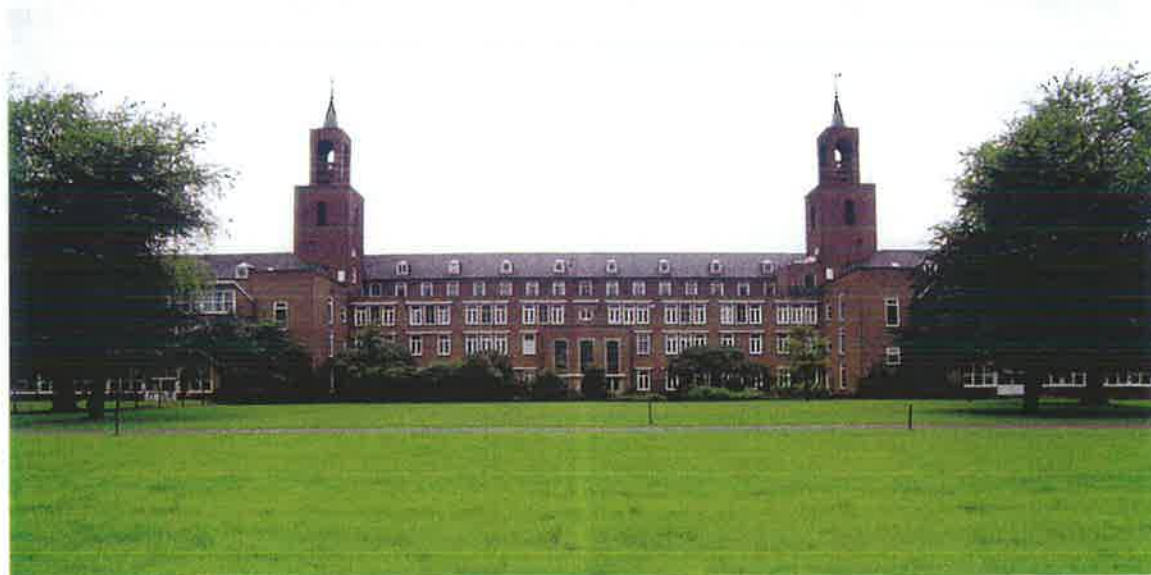
Afb. 33 (onder) Overzicht van de zuidgevel van de hoofdvleugel. De zuidgevel is verlevendigd met een uitspringend gebogen muurvlak ter plaatse van de entreehal. In dit muurvlak zijn glas-in-lood vensters opgenomen, vervaardigd door M. de Leeuw. De bovenste bouwlaag ligt terug en vormt zo een doorlopende veranda. Op de hoeken van de zuidgevel bevinden zich vierkante hoektorens, waarvan de bovenste geleding geheel open is en bekroond met een leien gedekte ingesnoerde naaldspits.

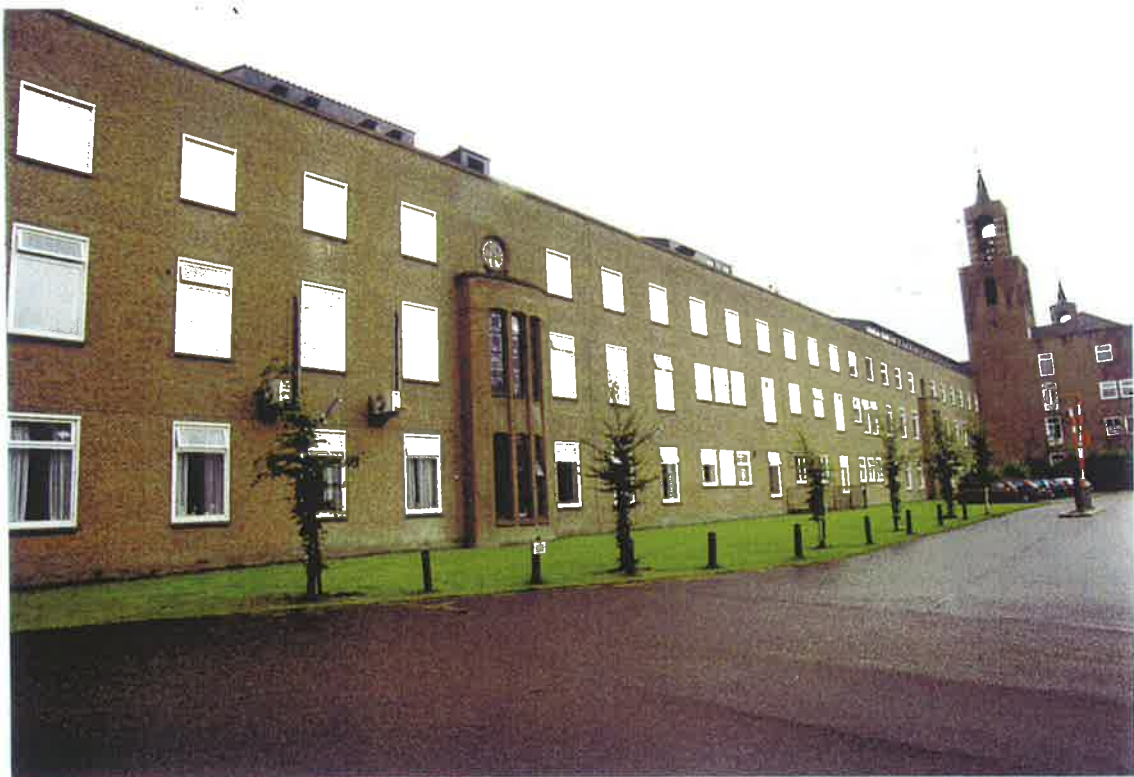
Afb. 34 (boven) Overzicht van de noordgevel van de oostelijke verplegingsvleugel. De noordgevels van de verplegingsvleugels zijn verlevendigd met uitspringende gebogen muurvlakken met daarin glas-in-lood.

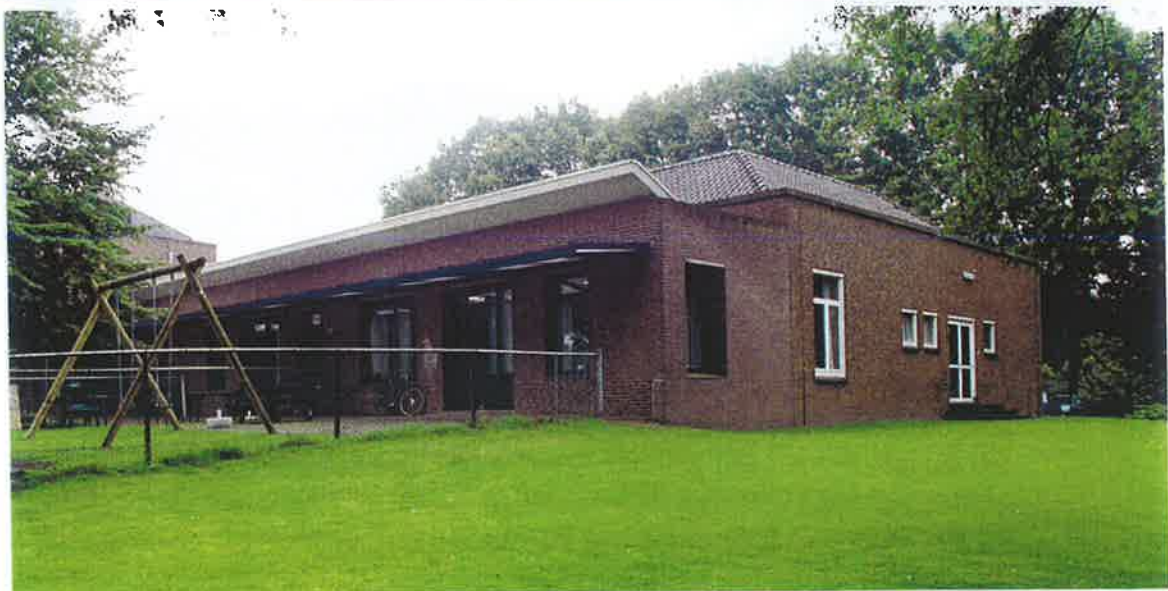
Afb. 35 (onder) Overzicht van de zuid- en oostgevel van de oostelijke lage verplegingsvleugel. De zuidgevel van de lage verplegingsvleugel was van origine voorzien van een open beddenhal afgedekt met een opgeknikt betonnen dak. De open scheidingswanden zijn hier vervangen door bakstenen wanden..

Deze opzet is identiek bij de lagere vleugels (afb. 35 en 37).

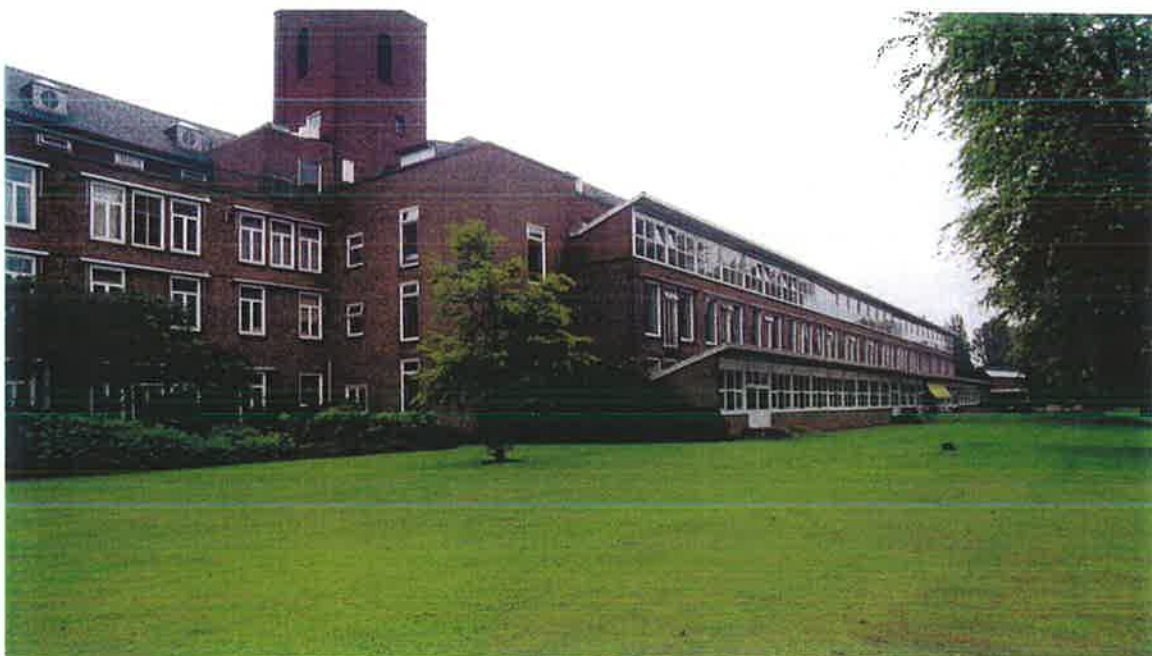
Afb. 36 (boven) Overzicht van de zuidgevel van de oostelijke verplegingsvleugel. De zuidgevel heeft een getrapte opbouw met op de begane grond en tweede verdieping respectievelijk de voormalige openlucht beddenhal en ligstoelenhal. De open opzet van deze hallen is recentelijk bij een renovatie gewijzigd.

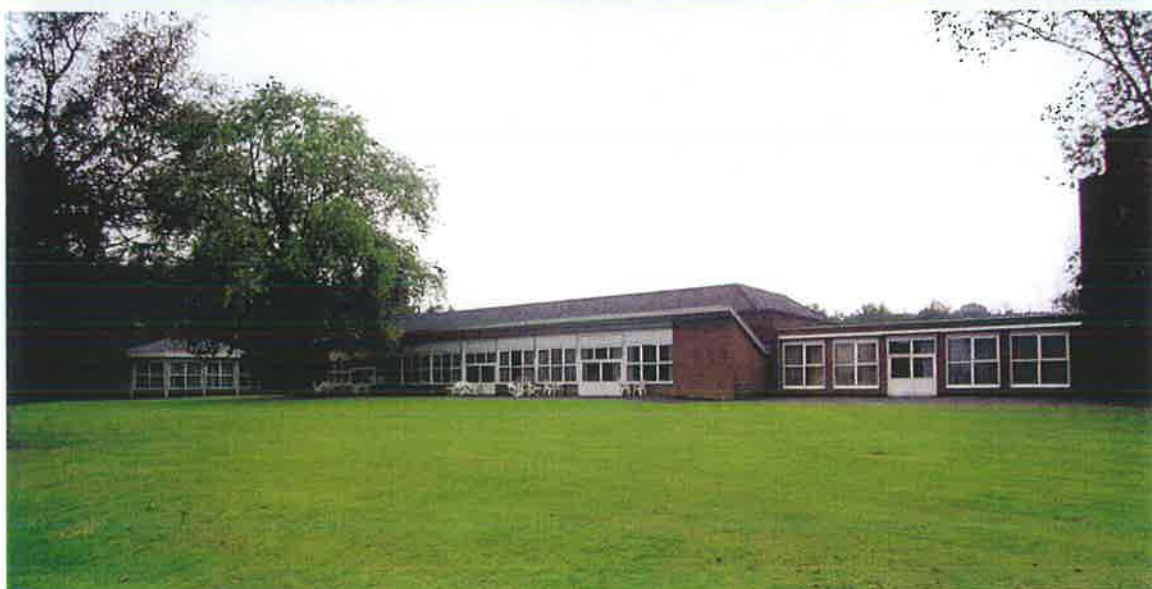
Afb. 37 (onder) Overzicht van de zuidgevel van de westelijke lage verplegingsvleugel. De zuidgevel van de lage verplegingsvleugel was gelijk aan de oostelijke (zie afb. 34) en van origine voorzien van een open beddenhal afgedekt met een opgeknikt betonnen dak. De open scheidingswanden zijn hier vervangen door bakstenen wanden met een kunststof-vulling. Tegen de oorspronkelijke smalle verbindingsgang is in 1959 een aanbouw verrezen (zie afb. 7). Aan de westzijde is in 1969 een rond gebouw toegevoegd.

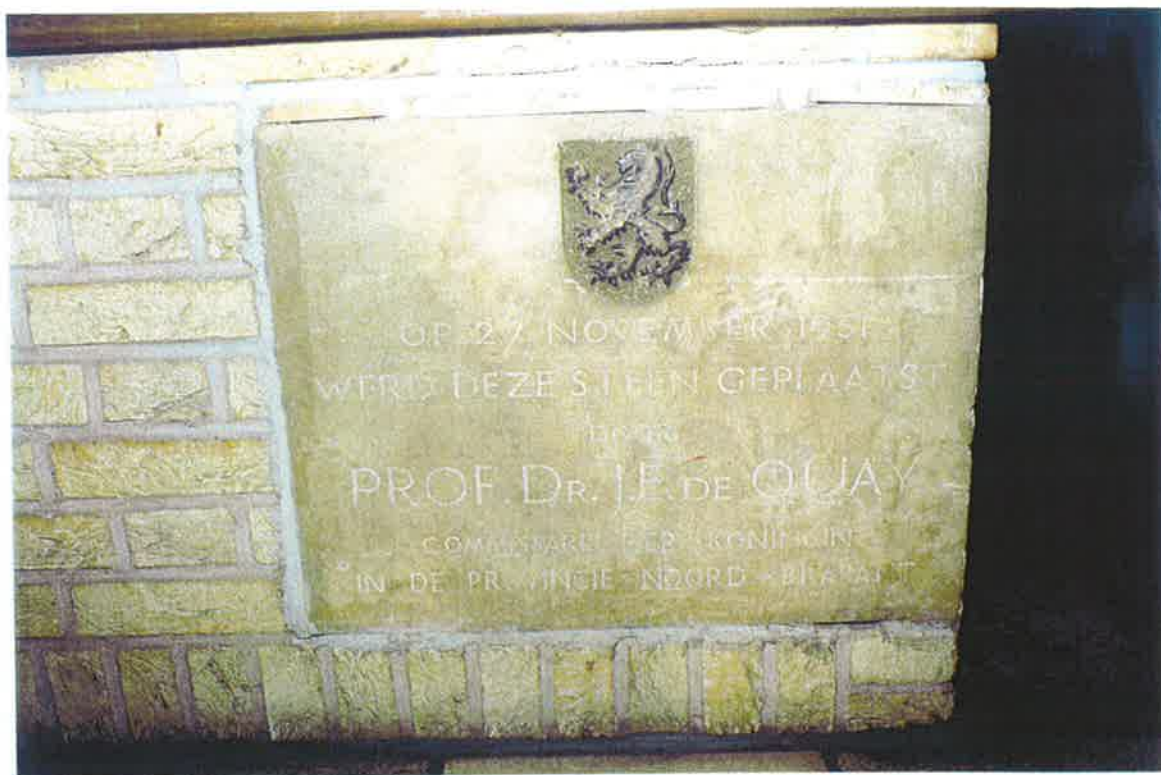
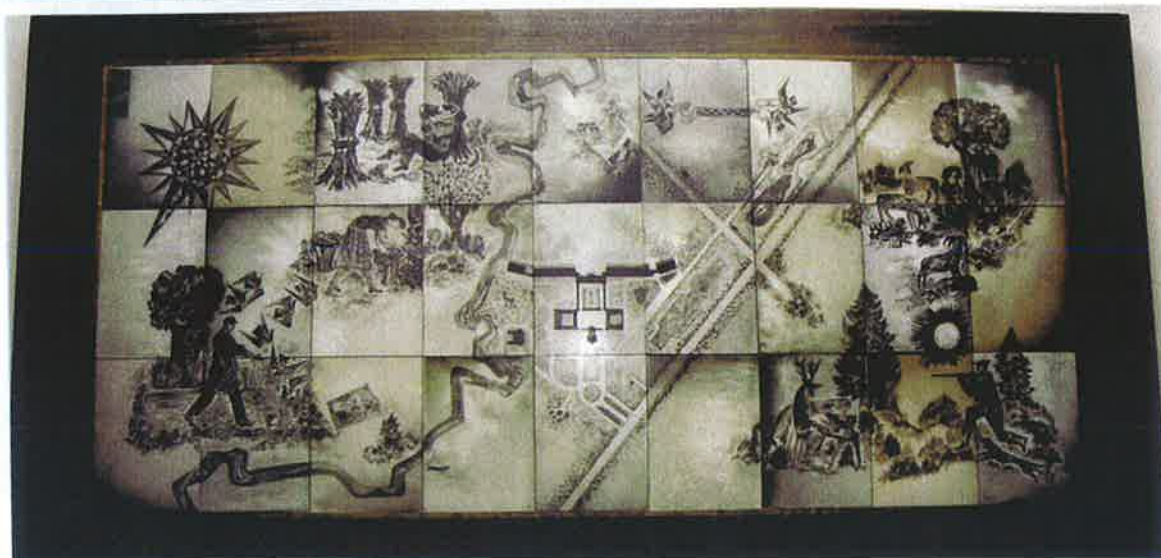
- Afb. 38 (boven) Op de oosthoek van de entreehal in aansluiting op de verbindingsgang door het hoofdgebouw is een gedenksteen inzake de eerste steenlegging aanwezig. De steen vermeldt: *op 27 november 1951 werd deze steen geplaatst door Prof. Dr. J.E. de Quay Commissaris der koningin in de provincie Noord Brabant (zie afb. 20).*
- Afb. 39 (onder) Aan de westwand van de entreehal hangt een tegeltableau die de situatie van de Klokkenberg weergeeft. Dit tableua is waarschijnlijk vervaardigd door de zelfde kunstenaar als die van het glas-in-lood: M. de Leeuw.

Het interieur van de hoofdvleugel, als ook van de verplegingsvleugels bestaat uit een gang in de lengterichting met aanliggende vertrekken. De gangen zijn sober vormgegeven waarbij voornamelijk de traphallen architectonisch in baksteen zijn uitgewerkt (Afb. 41). Zeer veel aandacht is besteed aan de centrale entreehal, waar thans een verlaagd plafond de ruimtewerking van het hoge oorspronkelijke plafond te niet doet. Dit verlaagde plafond doorsnijdt tevens de glas-in-lood ramen in de zuidgevel. Tegen de westwand van de hal bevindt zich een tegeltableau, die de situatie van het gebied en het medisch centrum weergeeft (afb. 39).
