# *De Klokkenberg*

## *Galderseweg 81*

te Breda

Delft, september 2000

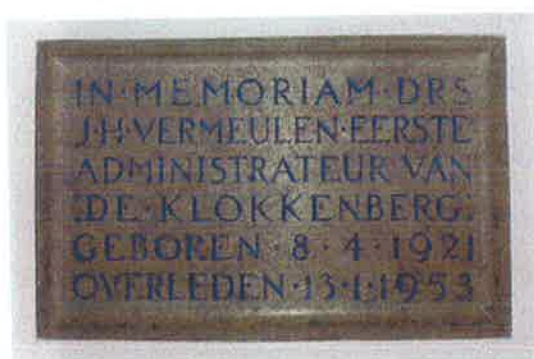
Afb. 40 (links) In de gang grenzend aan de westzijde van de entreehal op de begane grond van de hoofd vleugel is in de noordwand een gedenksteen opgenomen. De steen vermeld: *in memoriam drs J.H. Vermeulen eerste administrateur van : De Klokkenberg: geboren 8. 4. 1921 overleden 13. 1. 1953.*

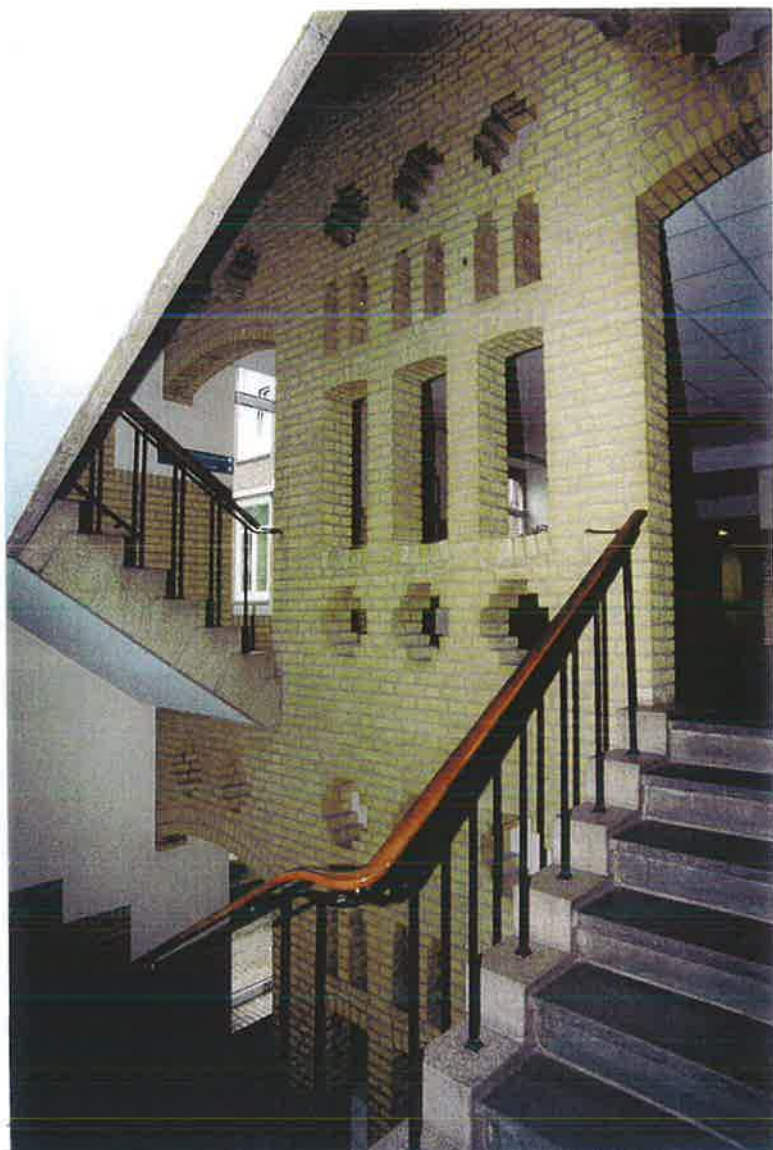
Afb. 41 (rechts) Overzicht van de trappartij op de eerste verdieping bij de zuidwesthoek van het hoofdgebouw. De trappen van de hoofd vleugel bestaan uit natuurstenen treden bekleed met leisteen en sober gedetailleerde ijzeren traphekken met houten leuningen. Op de vloer van de traphallen liggen leistenen platen. De wanden zijn voorzien van een bakstenen lambrisering met een plint van geglaazuurde stenen. De bakstenen wand tussen trap en hal is opengewerkt met veelvormige nissen.

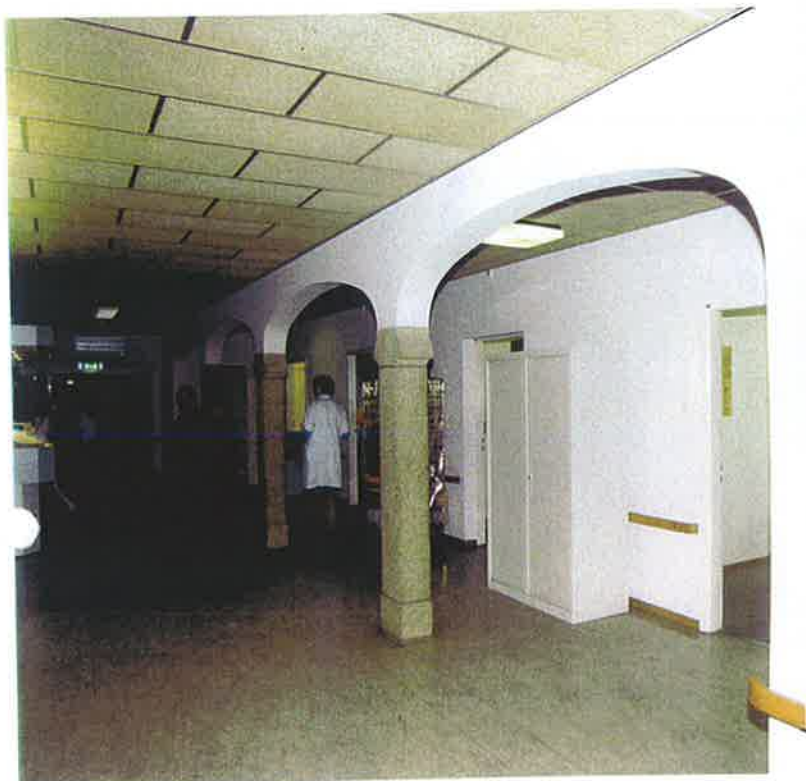
Afb. 42 (links) Overzicht in westelijke richting van de gang op de eerste verdieping van het hoofdgebouw. In de gang is een hal gecreëerd door middel van natuurstenen kolommen die de draagmuren vervangen.

Op de gang is een aantal hallen gecreëerd door middel van natuurstenen kolommen die de draagmuren vervangen (afb. 42). De gangen zijn onderverdeeld in segmenten door middel van tochtportalen met klapdeuren. De portalen hebben een tudor-boogvormige bovenzijde en in het glas van de klapdeuren zijn klokjes geëtst (afb. 43). Veel van deze portalen zijn vervangen.

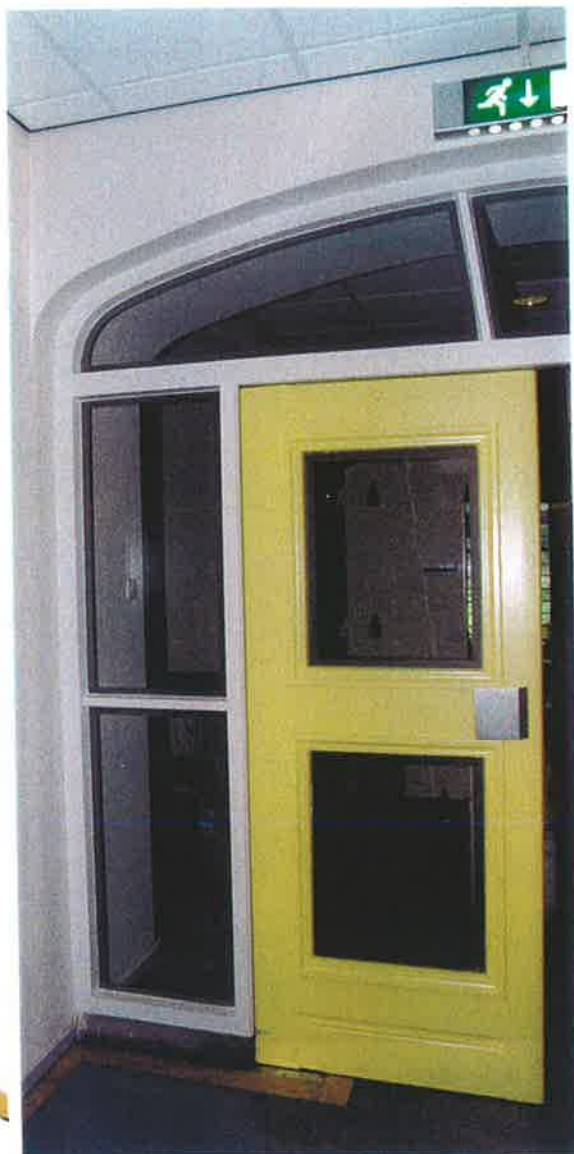
Afb. 43 (rechts) Overzicht in noordelijke richting van een tochtportaal in de gang op de begane grond. De gangen zijn onderverdeeld in een aantal segmenten door middel van deze tochtportalen met klapdeuren. De portalen hebben een tudor-boogvormige bovenzijde en in het glas van de klapdeuren zijn klokjes geëtst. Veel van deze portalen zijn ondertussen vervangen.

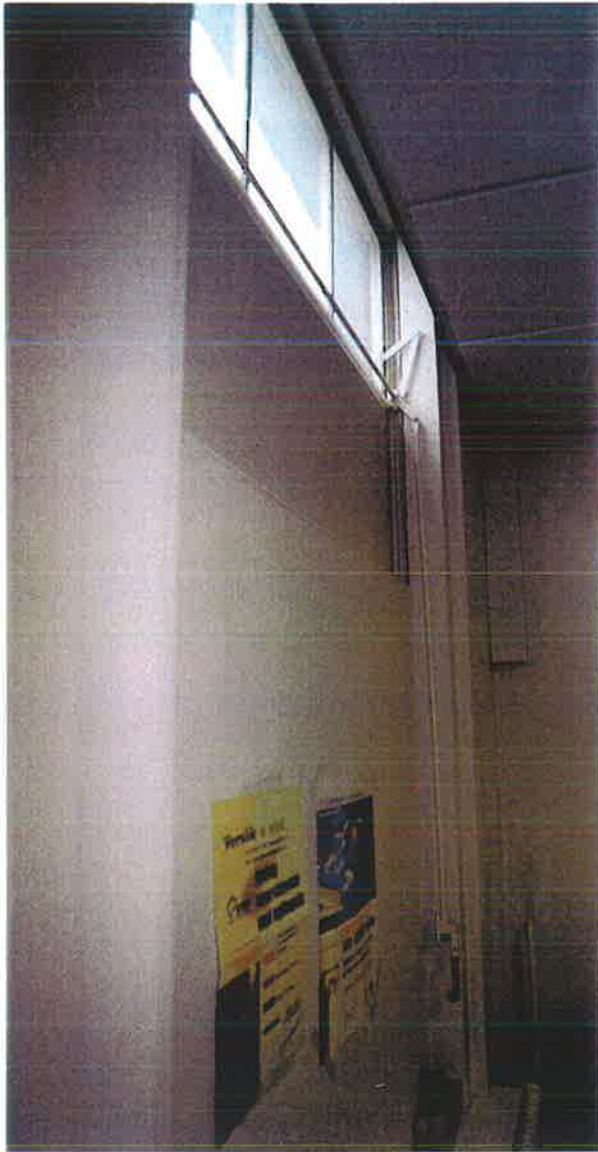
Afb. 44 (links) Restant van een oorspronkelijk venster tussen de verpleegzalen en de beddenhallen op de tweede verdieping van het hoofdgebouw. Het bovenste deel van het stalen raam, boven de betonnen luifel van de beddenhal, is nog aanwezig. Dit raam is uitgevoerd als een klampaam. Het onderste deel van het venster is thans dichtgezet, maar was oorspronkelijk een schuifraam. De kettingen waaraan het raam hing zijn nog aanwezig. Mogelijk bevindt zich achter de beplating het oorspronkelijke raam.

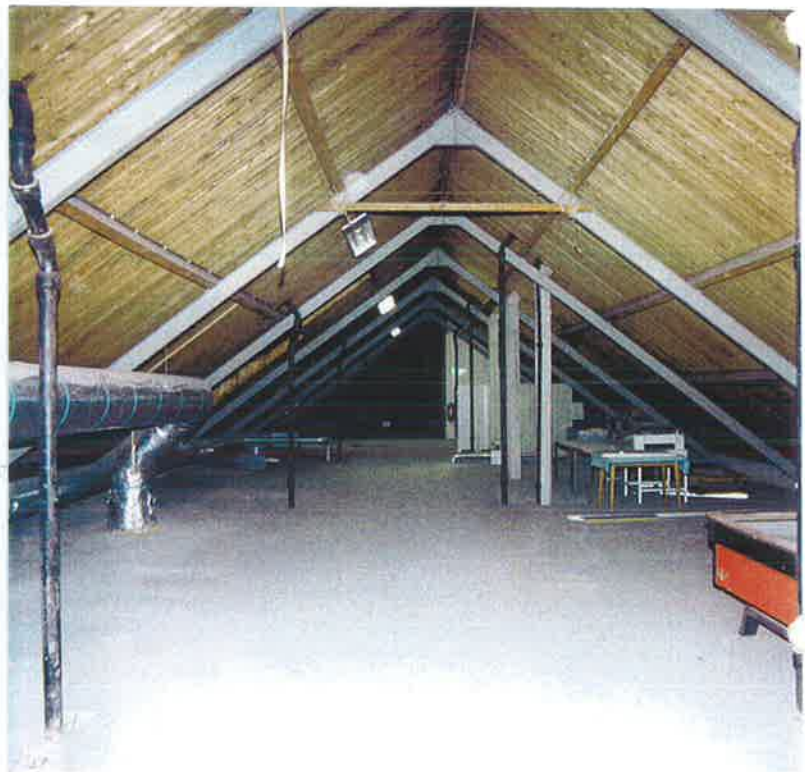
Afb. 45 (rechts) Overzicht van de zolder van de westelijke verplegingsvleugel, gezien naar het westen. De kappen van de Klokkenberg zijn voorzien van oorspronkelijke stalen spanten, die gordingen dragen waarop dakbeschot is aangebracht.

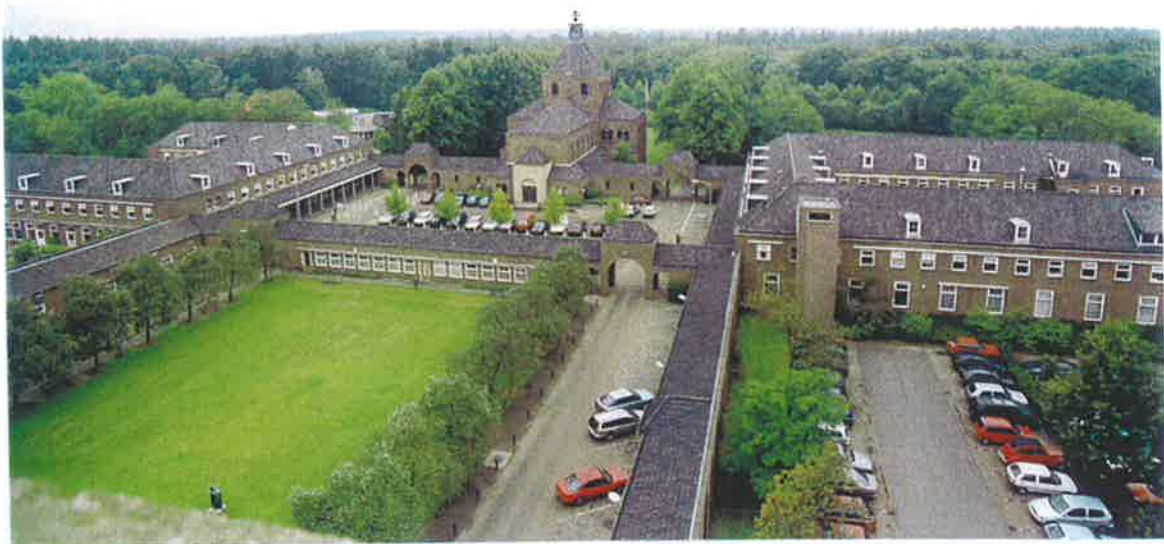
Afb. 46 (boven) Overzicht in noordelijke richting met de beide carré-vormige gebouwen, de kapel en de verbindingsgangen. Door de verbindingsgangen worden twee binnenplaatsen gevormd. De verbindingsgangen zijn éénlaagse bouwlichamen met een zadel- of lessenaarsdak. Om de binnenplaatsen te ontsluiten is een aantal poorten gerealiseerd.

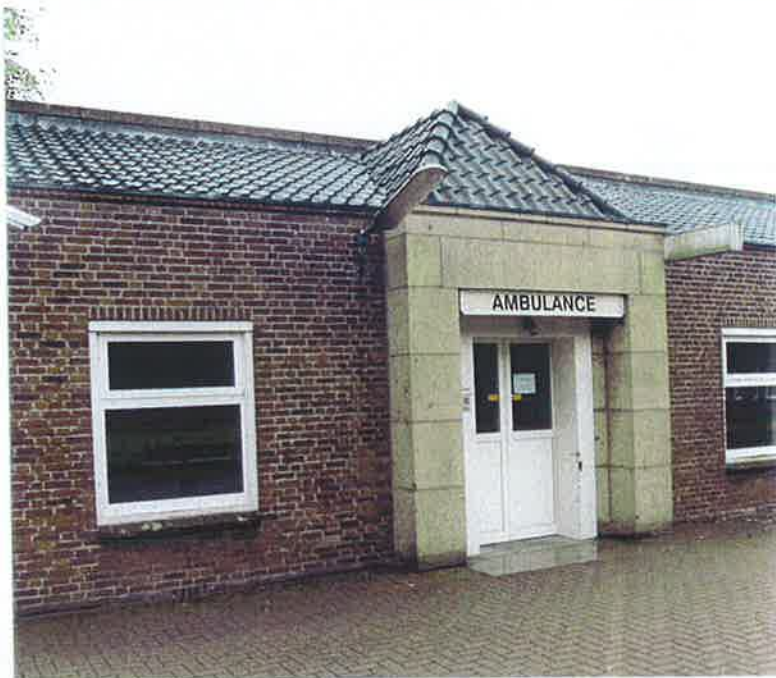
Afb. 47 (onder) Overzicht van de toegang in de westelijke verbindingsgang tussen het hoofdgebouw en het westelijke carré. De toegang is voorzien van een sober tufstenen portaal. De oorspronkelijke stalen deur is vervangen. In de oorspronkelijke vensters bevonden zich houten kozijnen met stalen ramen. Deze ramen zijn vrijwel allemaal vervangen door kunststof. De kozijnen zijn bevestigd met ijzeren ankers. Doordat deze zijn gaan roesten wordt op een aantal plaatsen rond de vensters de bakstenen kapot gedrukt.

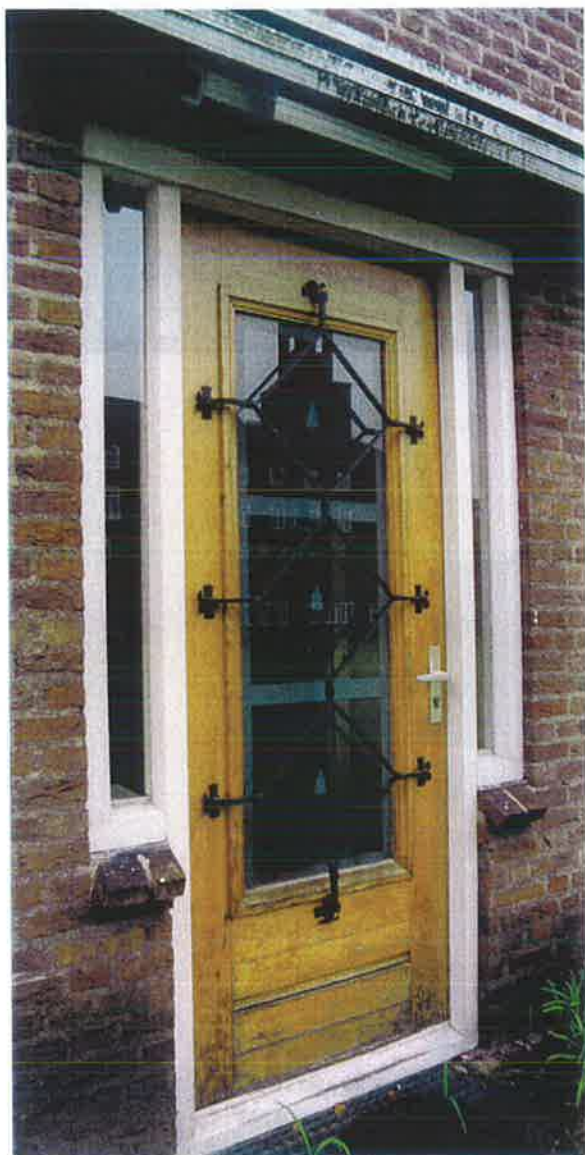
Afb. 48 (links) Overzicht van een toegang in de noordelijke verbindingsgang tussen beide carré-vormige gebouwen. De toegang is voorzien van een oorspronkelijke houten deur. De deur is voorzien van een ijzeren traliewerk met daarachter een getst glaspaneel met klokjes.

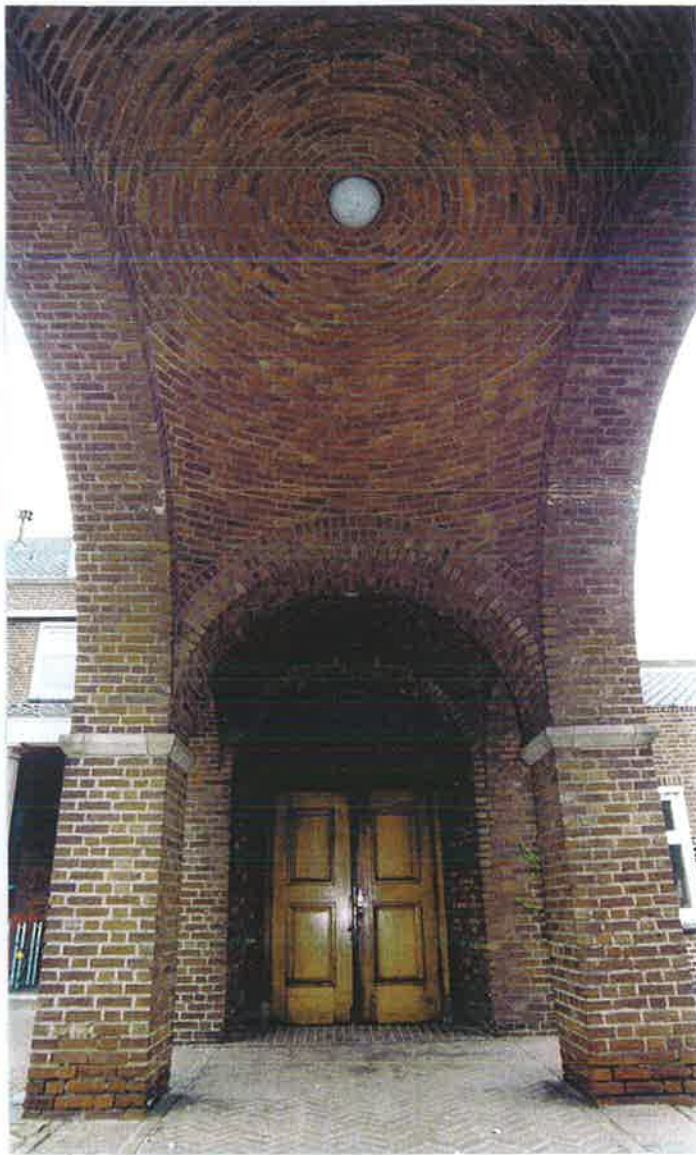
Afb. 49 (rechts) Overzicht van de binnenzijde van de oostelijke poort in de noordelijke verbindingsgang tussen beide carré-vormige gebouwen. De doorgangen zijn voorzien van een zorgvuldig gemetseld bakstenen koepelgewelf. De velden boven de toegangsdeuren zijn op een aantal plaatsen voorzien van siermetselwerk.

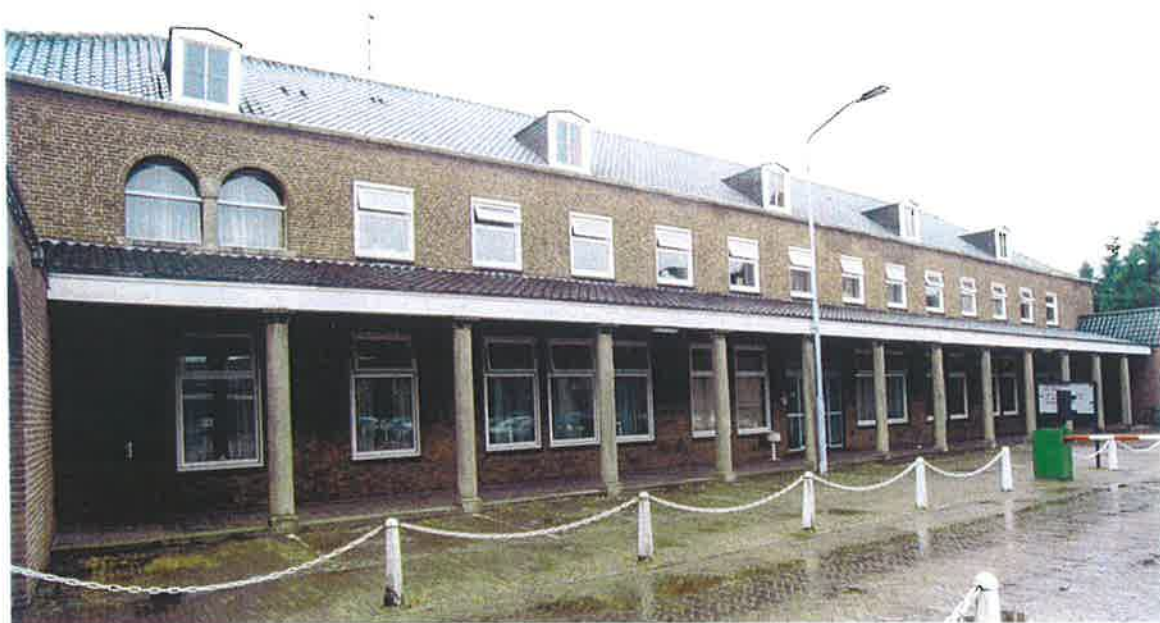
Afb. 50 (boven) Overzicht van de oostgevel van het westelijke carré-vormige gebouw, het voormalige zusterhuis. De bakstenen oostgevel is voorzien van een arcade met natuurstenen kolommen en een houten draagbalk. Op de hoeken van de gevel sluit een verbindingsgang aan. De eerste verdieping heeft op de zuid-oosthoek, als architectonisch element, een bifora. Dit tweelicht venster is voorzien van een natuurstenen deelzuil.

#### *Exterieur (afb. 50 en 51)*

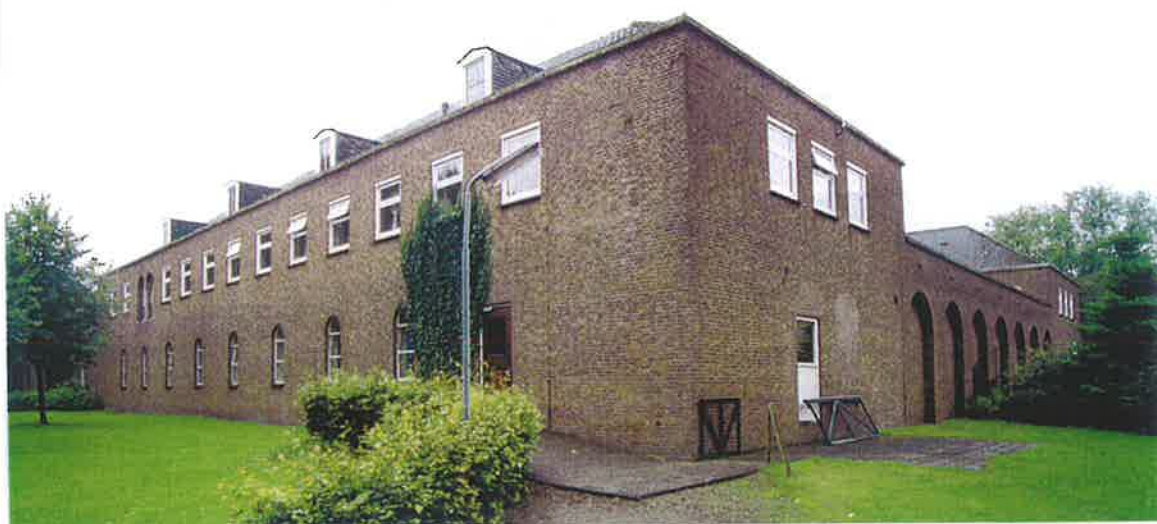
Afb. 51 (onder) Overzicht van de zuid-westhoek van het westelijke carré-vormige gebouw, het voormalige zusterhuis. De sobere bakstenen gevels zijn op de begane grond voorzien van stalen ramen en op de verdieping van houten kozijnen met van oorsprong stalen ramen. Deze ramen zijn vrijwel alle vervangen door kunststof. De gevels worden verlevendigd door enkele architectonische elementen, zoals biforae en aan de westzijde een vlakindeling met muraalbogen. In de gevel zijn een klein aantal vensters gewijzigd.

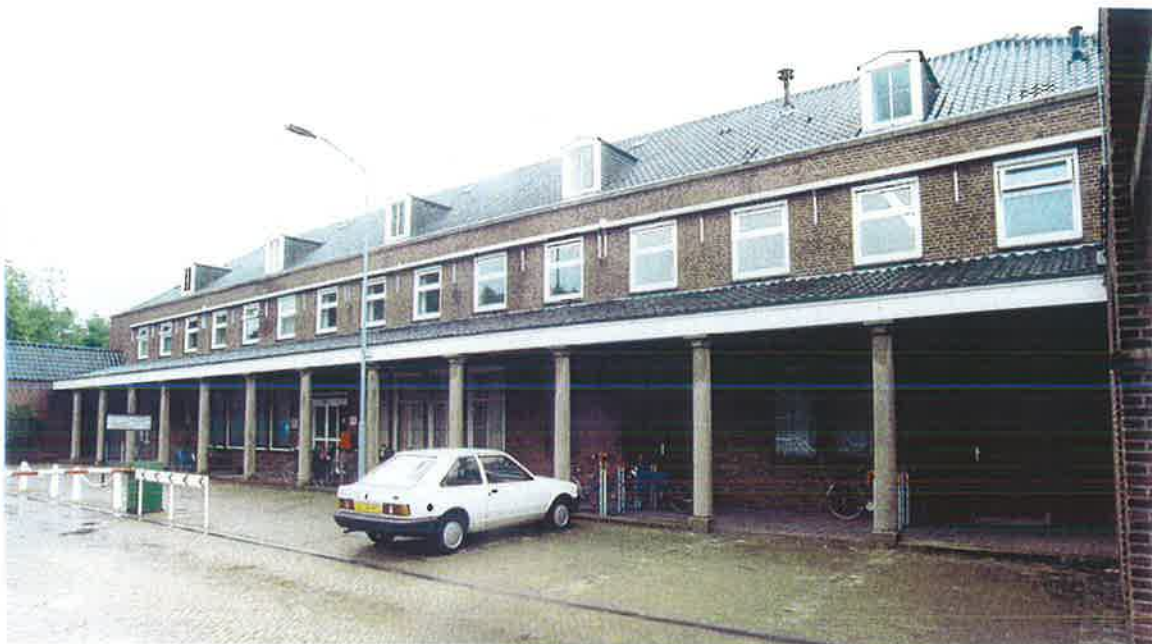
Afb. 52 (boven) Overzicht van de westgevel van het oostelijke carré-vormige gebouw, het economiegebouw. De bakstenen westgevel is voorzien van een arcade met natuurstenen kolommen met daarover een houten draagbalk die de aankapping draagt. Op de hoeken van de gevel sluit een verbindingsgang aan.

**Exterieur** (afb. 52 en 53))

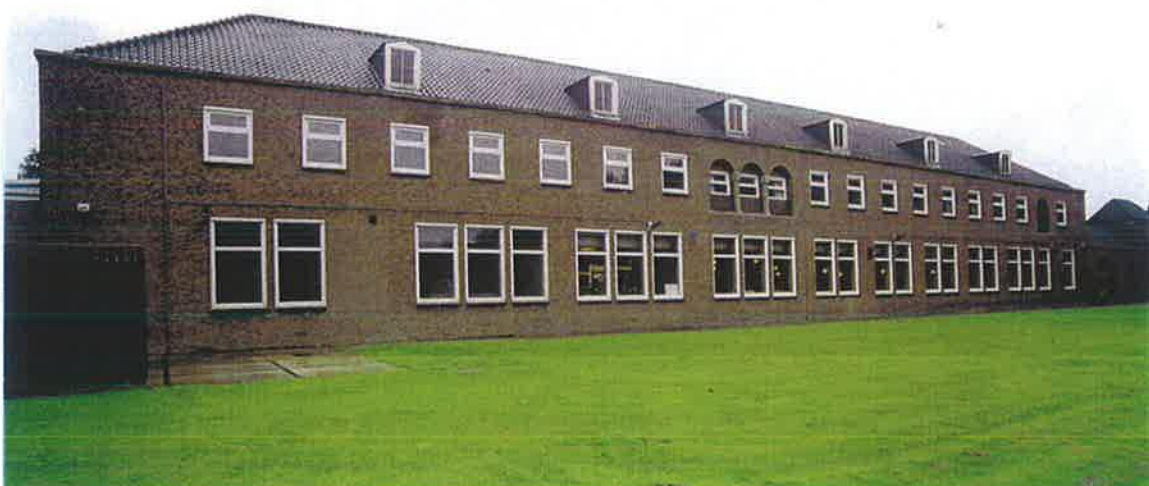
Afb. 53 (onder) Overzicht van de noordgevel van het oostelijke carré-vormige gebouw, het economiegebouw. De bakstenen gevel is voorzien van vensters met houten kozijnen en van oorsprong stalen ramen. Deze ramen zijn vrijwel alle vervangen door kunststof. Daarnaast is triforium aangebracht met natuurstenen deelzuilen. Op de westhoek is een loggia gerealiseerd.

De noordgevel is ingedeeld met rechthoekige vensters (afb. 53). Daarnaast is een triforium aangebracht met natuurstenen deelzuilen.

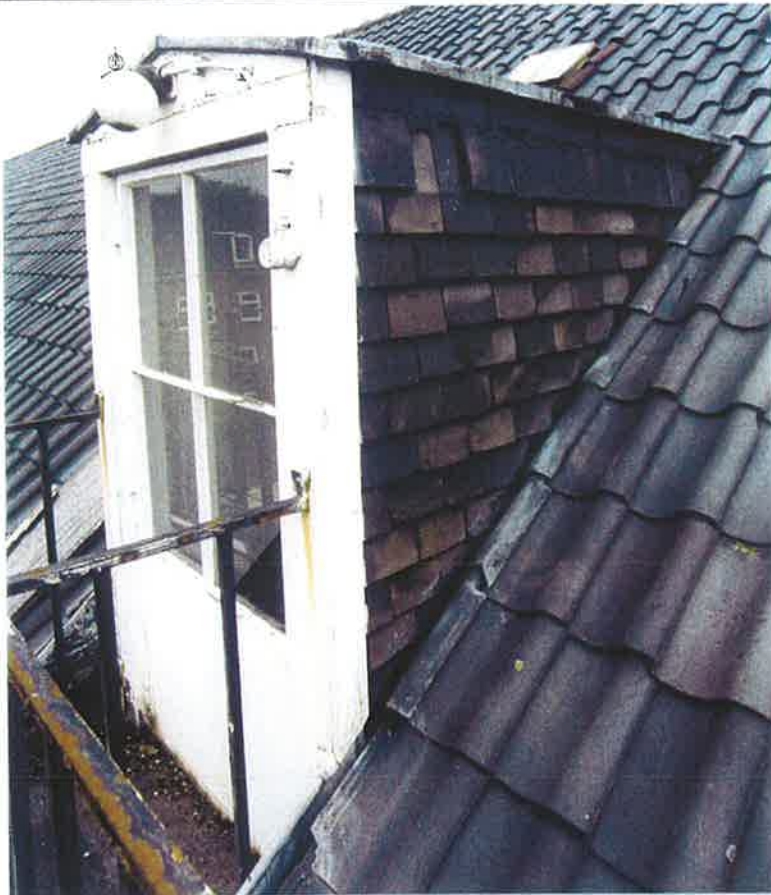
Afb. 54 (boven) Overzicht van een dakkapel op het dak van het oostelijke carré-vormige gebouw, het economiegebouw. De dakkapel bevindt zich op het zuidelijke dakvlak van de noordelijke vleugel en is bekleed met ceramische daktegels.

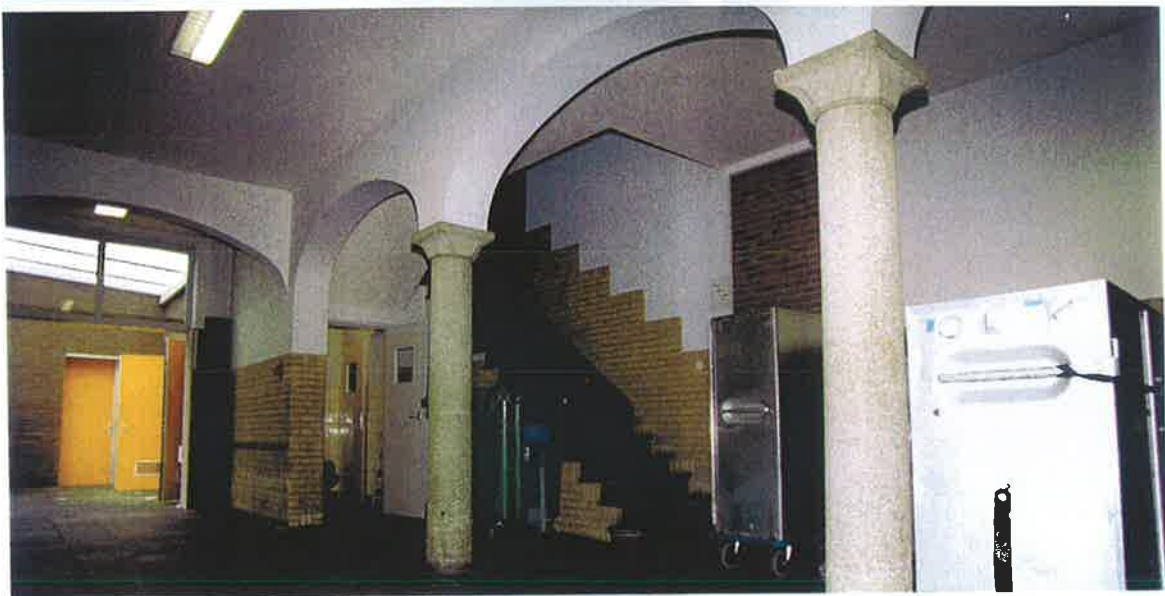
Afb. 55 (onder) Overzicht van de zuid-oostelijke hal van het oostelijke carré-vormige gebouw, het economiegebouw. De hal is gecreëerd door middel van natuurstenen kolommen die de draagmuren vervangen.

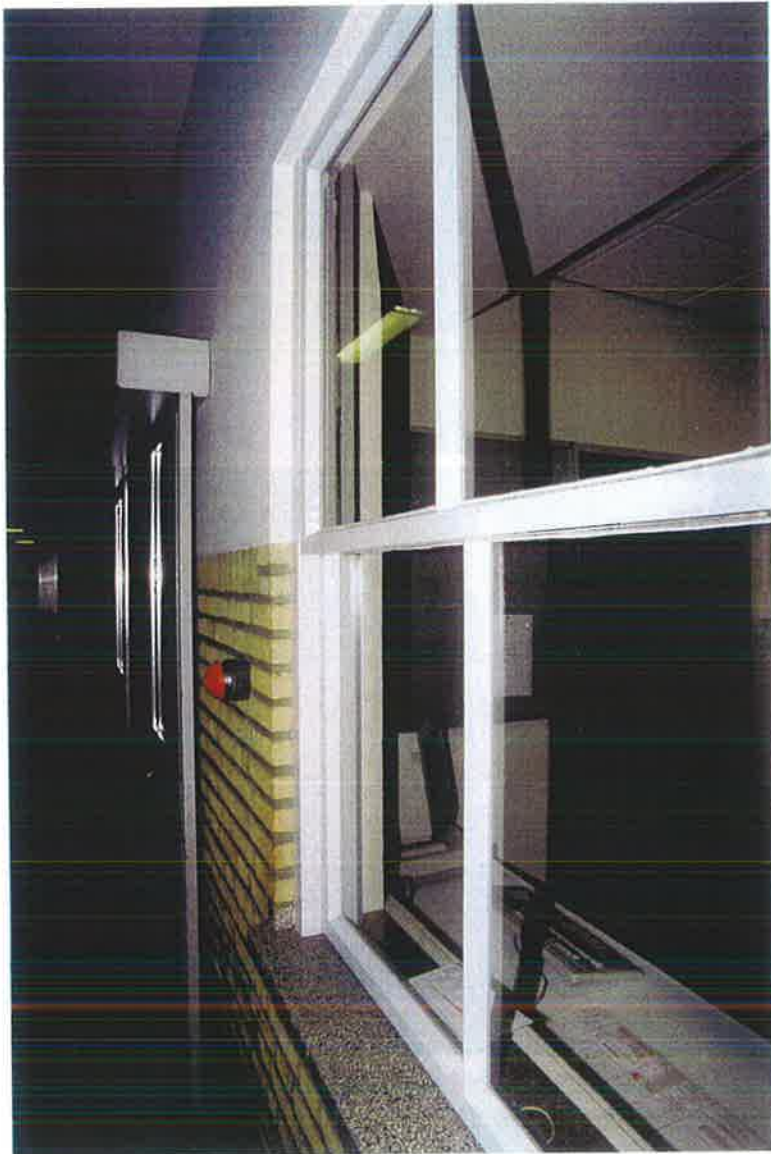
Afb. 56      Detail van een venster in de zuid-oostelijke hal van het oostelijke carré-  
vormige gebouw. De stalen schuifraam, dat aan kettingen hangt, heeft een  
vensterbank van terrazzo en, aan de binnenzijde, koper. De reden voor de  
toepassing van koper is onduidelijk. Mogelijk heeft het te maken met  
hygiëne of statische elektriciteit.

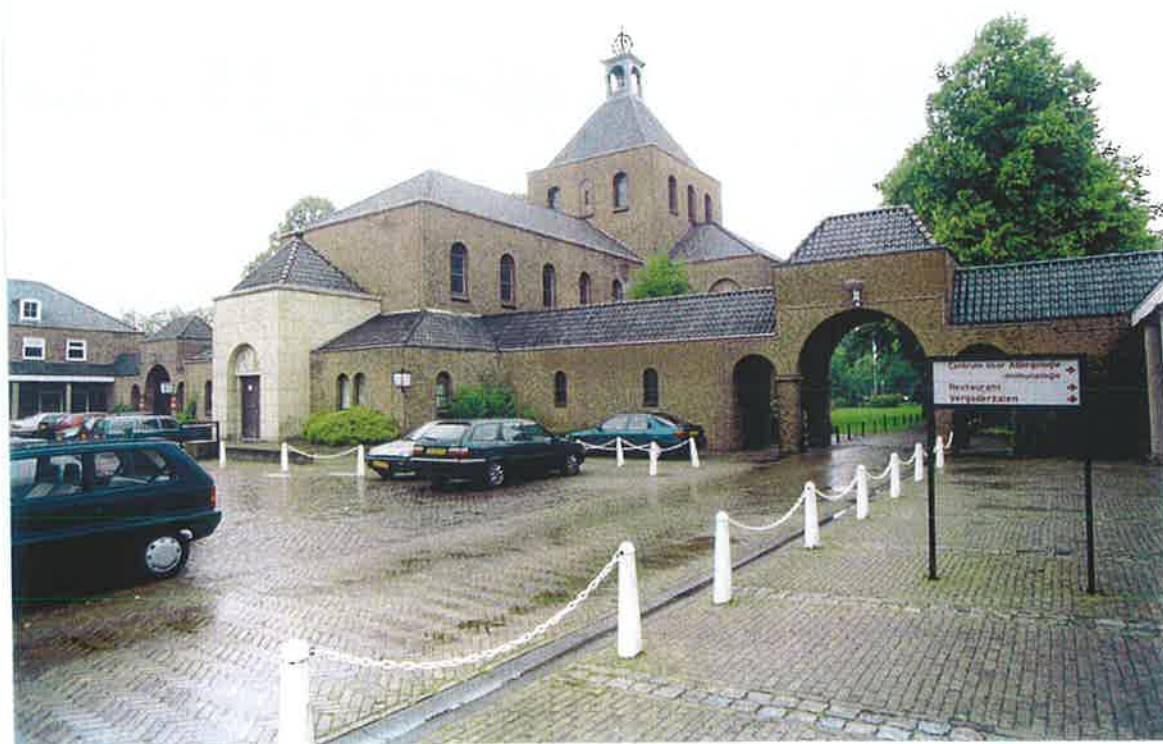
Afb. 57      Overzicht in noordelijke richting van de kapel. Deze kapel is ontworpen in een basilikale neo-romaanse opzet met transeptarmen, twee zijkapellen, een absis en een vieringtoren. Het bakstenen gebouw is aan de buitenzijde sober gedetailleerd.

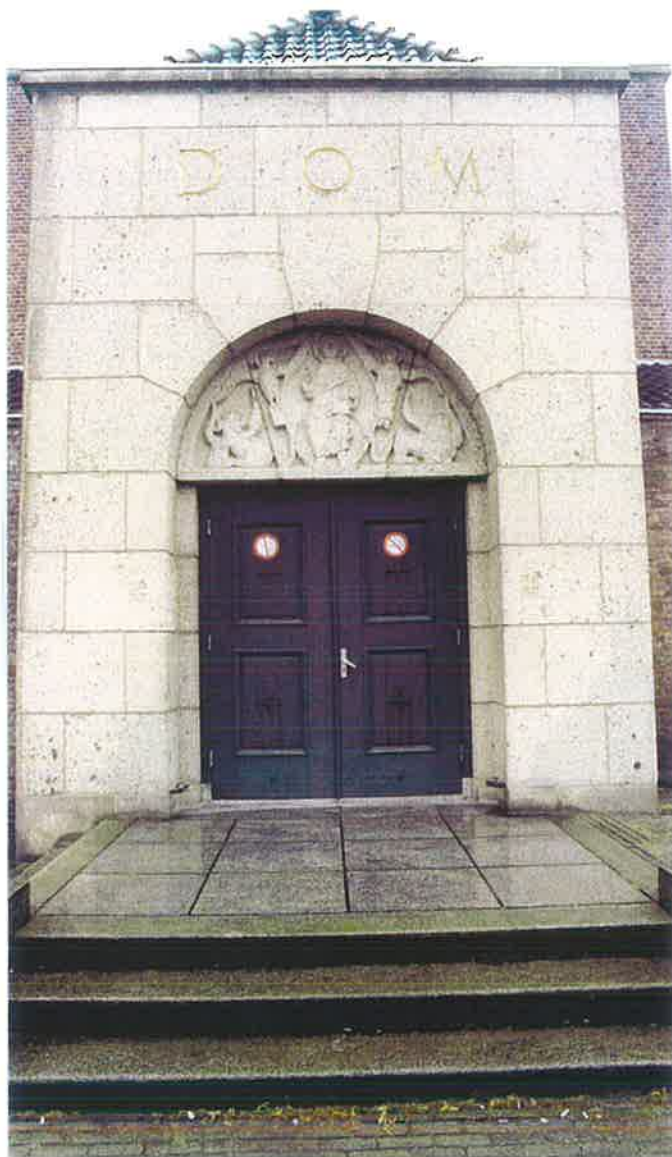
Afb. 58 (links) Overzicht van de entreepartij van de kapel. De toegangs-partij is opgetrokken uit tufsteen. Boven de dubbele toegangsdeuren is een timpaan aangebracht, waarop Christus in een mandorla (Majestus Dominus) omringd wordt door de symbolen van de vier evangelisten: Johannes (adelaar), Lucas (stier), Marcus (leeuw) en Mattheüs (ge vleugeld mens).

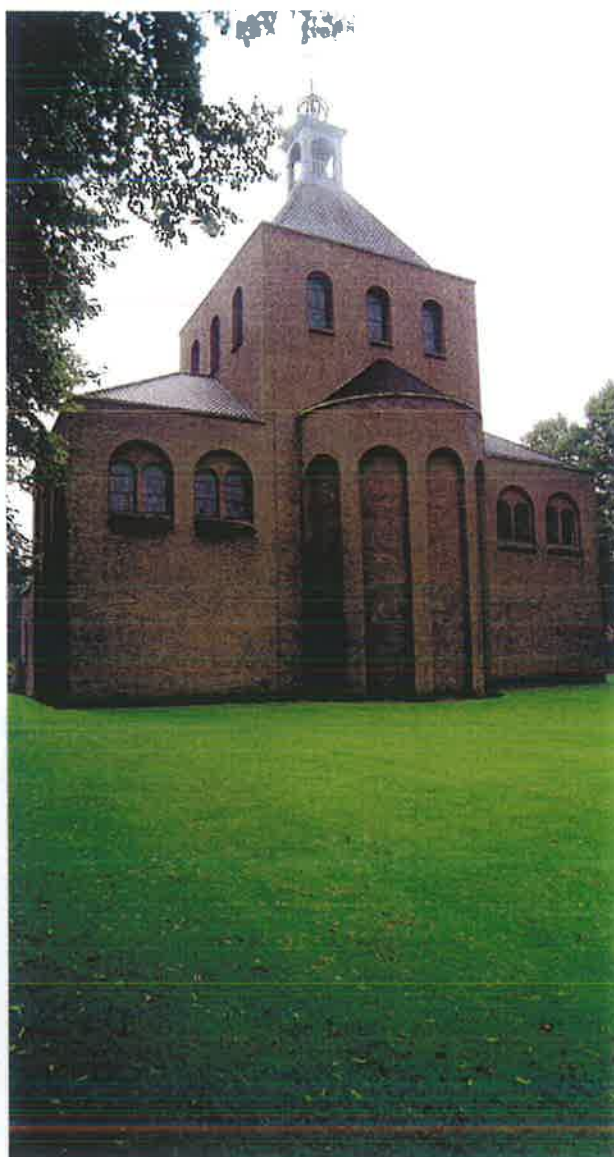
Afb. 59 (rechts) Overzicht van de noordzijde van de kapel. Het metselwerk van de absis is uitgevoerd met muraalbogen.

Het gebouw bestaat uit een basilikaal schip met transeptarmen, twee zijkapellen, een absis en een vieringtoren. Het bakstenen gebouw, gemetseld in wild verband, is aan de buitenzijde sober gedetailleerd. De transepten en de absis zijn door middel van muraalbogen gedecoreerd. De gevels hebben de oorspronkelijke vensters en deuren behouden. De toegangs-partij is opgetrokken uit tufsteen (zie afb. 58). Boven de dubbele toegangsdeuren is een timpaan aangebracht, waarop Christus in een mandorla (Majestas Dominus) omringd wordt door de symbolen van de vier evangelisten: Johannes (adelaar), Lucas (stier), Marcus (leeuw) en Mattheüs (engel). Op het dak van de vieringtoren staat een klokkentorentje met klok en daarop een filigrane bol met een kruis. Dit geheel is bekleed met lood.

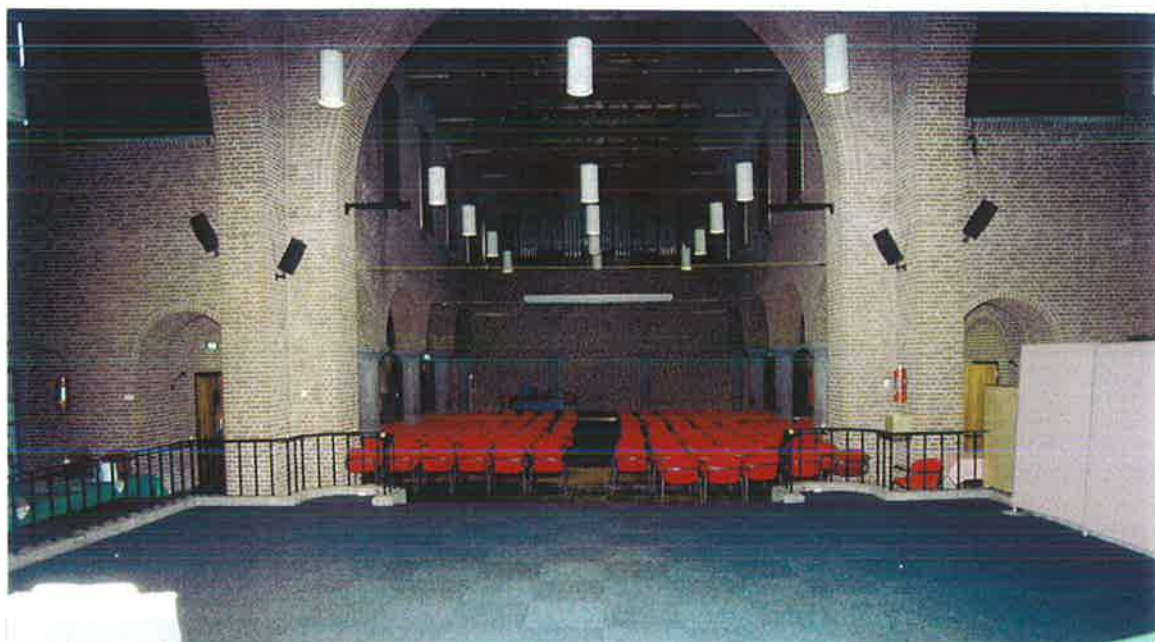
Afb. 62 (boven) Overzicht van het interieur van de kapel, gezien naar het zuiden. Het koorgedeelte is verhoogd en heeft rondom het oorspronkelijke koorhek. Aan de zuidzijde van de kapel is een orgelbalkon aanwezig. Het oorspronkelijke orgel van de Gebr. Vermeulen uit Weert is nog geheel intact.

In het middenschip is aan de zuidzijde op een balkon het orgel geplaatst (afb. 62). Het volledig intacte orgel is vervaardigd door de gebr. Vermeulen uit Weert. Tussen de kolommen, waarop het balkon rust, zijn recentelijk muren gemetseld. Hierdoor is de zuidelijkste beuk afgescheiden en maakt thans deel uit van een toegangsportaal. Aan de west- en oostzijde van de ingangsportalen zijn nevenruimten aanwezig, waarvan de oostelijke de voormalige sacristie bevatte en de westelijke thans de toiletten.

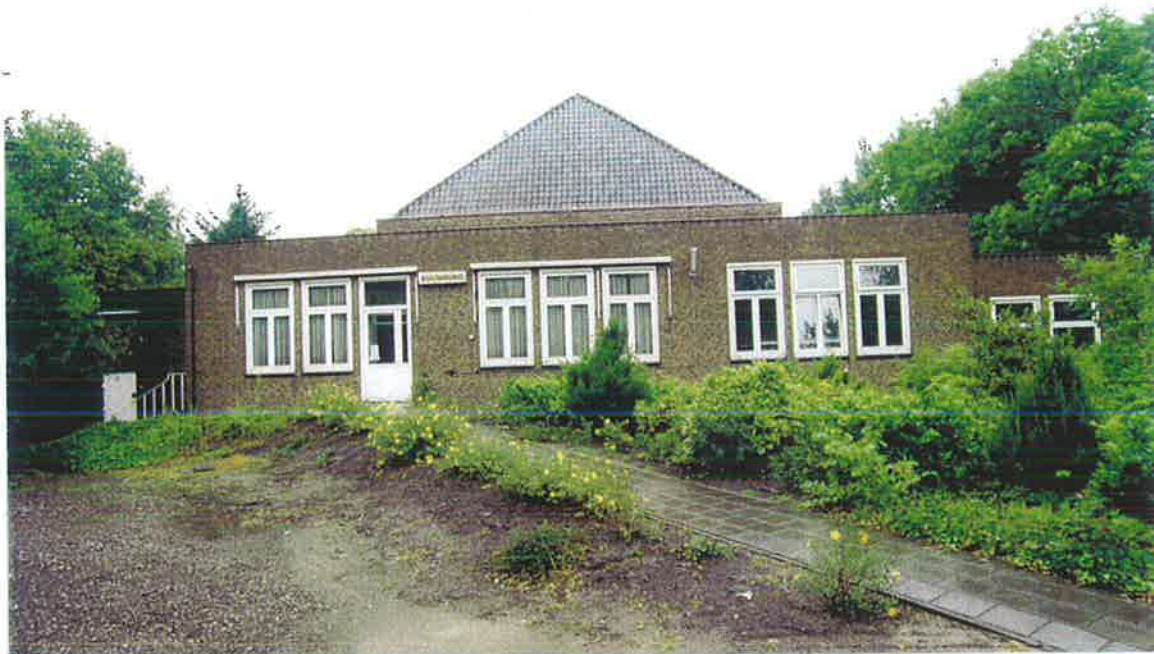
Afb. 67 (boven) Overzicht van de westzijde van het ketelhuis. De gevels van het ketelhuis zijn sobere bakstenen gevels, met een utilitaire venster- en deurindeling. De ramen zijn vrijwel alle vervangen door kunststof. Aan deze zijde zijn thans kantoorvertrekken gesitueerd.

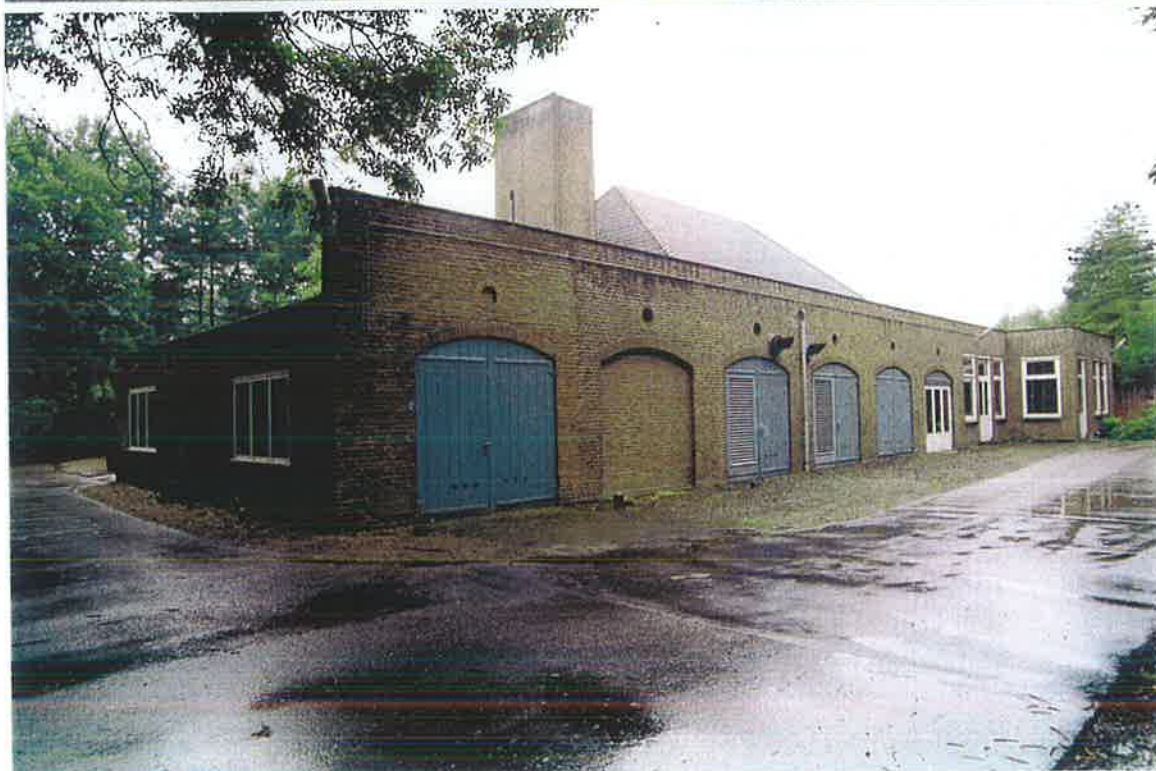
Afb. 68 (onder) Overzicht van de noordzijde van het ketelhuis. Aan deze zijde zijn garages opgenomen. De meest oostelijke garage is een latere toevoeging.

De gevels van het ketelhuis zijn sobere bakstenen gevels, met een utilitaire venster- en deurindeling. Aan de noordzijde zijn ter plaatse van de garages houten deuren aanwezig (afb. 68). Ten behoeve van ventilatie is boven de deur een ronde opening uitgespaard.

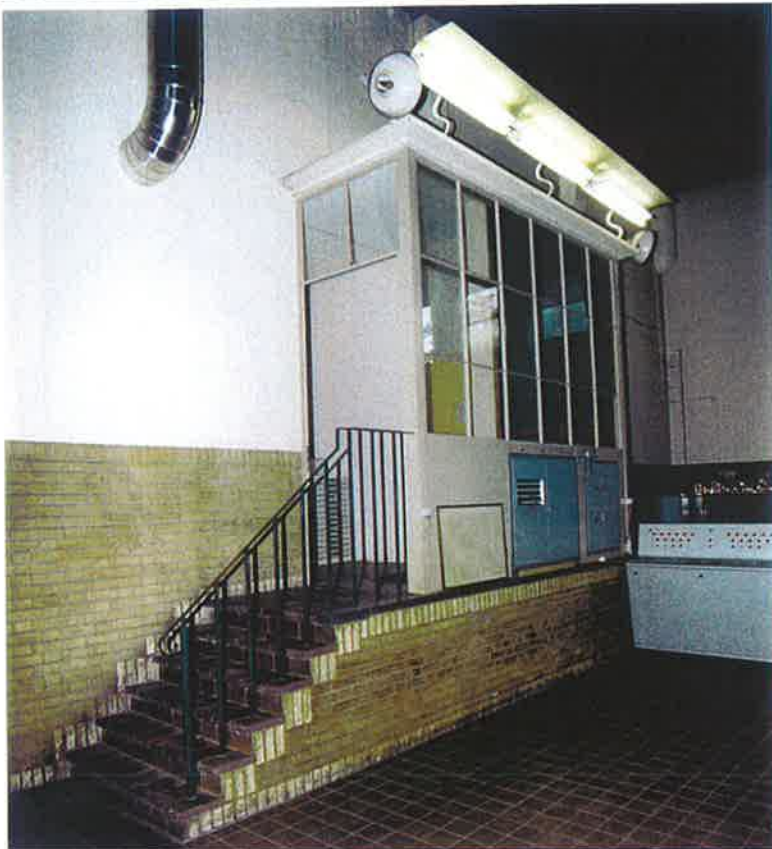
Afb. 69 (boven) Overzicht van de opzichterskamer in de ketelhal. De utilitair vormgegeven oorspronkelijke opzichterskamer is van ijzer en te betreden via een bakstenen trap. De ketelhal heeft gestucte wanden en een bakstenen lambrisering met een plint van geglaazuurde bakstenen.

Het interieur bestaat uit een open ketelhal met aan de zuid- en noordzijde een dienstgang die de aanliggende vertrekken ontsluit. De vertrekken en gangen hebben van origine een bakstenen lambrisering, waarbij in de ketelhal een plint van geglaazuurde bakstenen is aangebracht. De oorspronkelijke opzichterskamer van de ketelhal is uitgevoerd in ijzer en toegankelijk via een bakstenen trap (afb. 70). De hal is voorzien van een ijzeren kapconstructie, bestaande uit polonceau-spanten (afb. 71) met daarop houten gordingen die het dakbeschoot dragen. De spanten staan op een natuurstenen blok dat op een uitmetseling is geplaatst. Deze uitmetseling is vierkant, behalve in de hoeken. Daar is een halfronde uitmetseling aanwezig. In dit gebouw zijn nog vele oorspronkelijke stalen ramen en deuren aanwezig. Het overige interieur is door modernisering en enigszins gewijzigd.

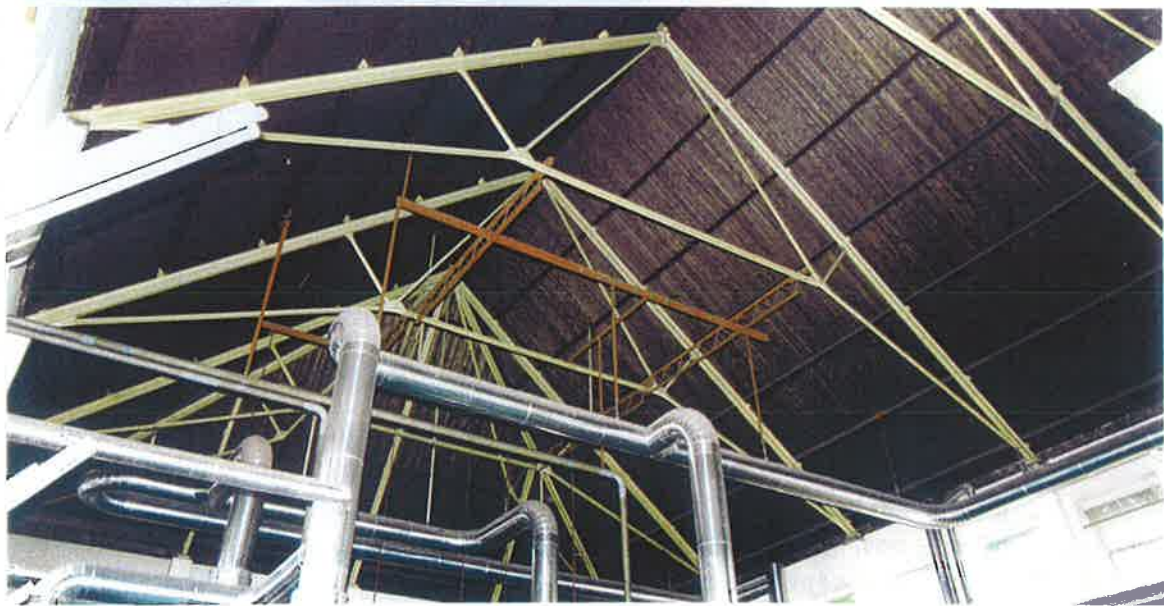
Afb. 70 (onder) Overzicht van de kapconstructie van de ketelhal. De ijzeren kapconstructie bestaat uit polonceau-spanten met daarop houten gordingen die het dakbeschot dragen. De spanten staan op een natuursten blok die door een uitmetseling wordt gedragen.

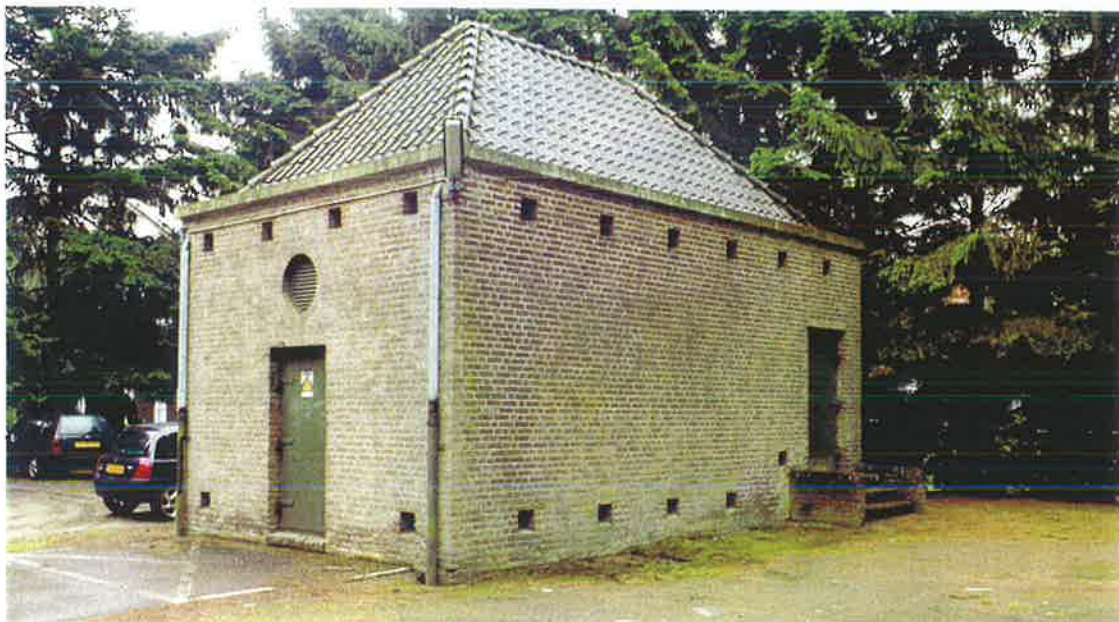
Afb. 71 (boven) Overzicht van de noord-westhoek van het transformatorhuis. Dit vrijstaande gebouw bestaat uit een rechthoekige massa met schilddak. De gevels van het transformatorhuis zijn sobere bakstenen gevels met in de noord-, oost- en westgevel een toegang. Boven de toegang in de noordgevel is een ronde ventilatie-opening. De openingen in de oost- en westgevel hebben een bakstenen stoep. Alle gevels zijn voorzien van vierkante ventilatie-openingen langs de boven- en onderzijde. De kunststenen dakrand vormt tevens de goot.

Aan de noord-oostzijde van het complex staat een vrijstaand transformatorhuis, bestaande uit een rechthoekige massa met schilddak. De gevels van het transformatorhuis zijn sober uitgevoerd in baksteen, met in de noord-, oost- en westgevel een toegang (afb. 71). Boven de toegang in de noordgevel is een ronde ventilatie-opening. De openingen in de oost- en westgevel hebben een bakstenen stoep. Alle gevels zijn voorzien van vierkante ventilatie-openingen langs de boven- en onderzijde. De gevel is voorzien van kunststenen dakrand die tevens de goot vormt. Het interieur is vanwege de transformator niet bezocht.

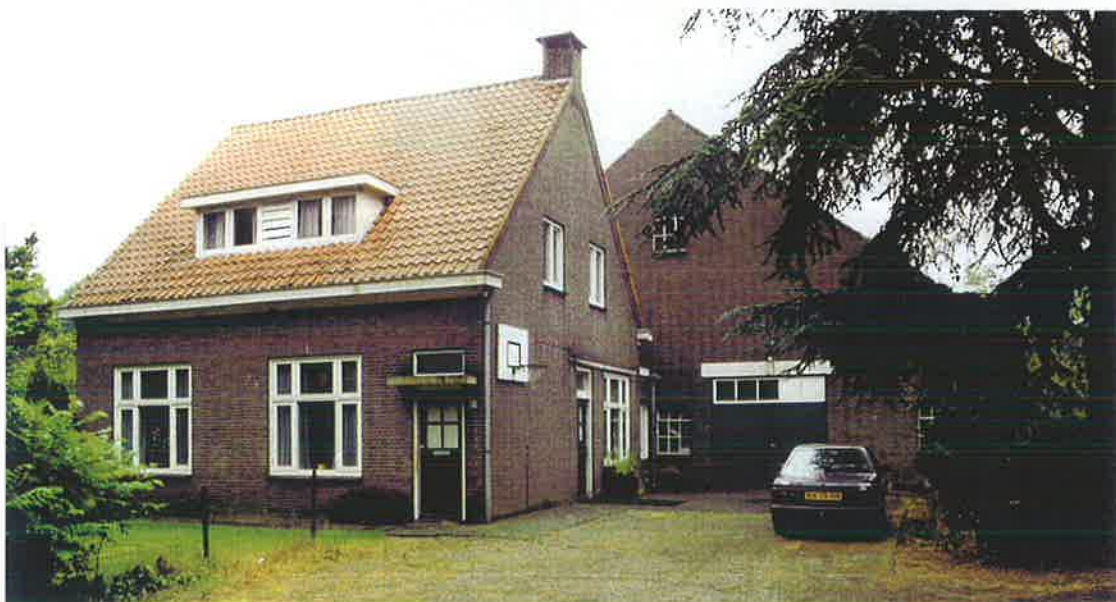
Afb. 72 (onder) Overzicht van de westzijde van de Boerderij. Het gebouw bestaat uit een rechthoekig woongedeelte van één bouwlaag met een zadeldak en een schuurgedeelte van eveneens één bouwlaag en een zadeldak. De bakstenen gevels zijn traditioneel ingedeeld, waarbij de indeling van het schuurgedeelte pragmatisch genoemd kan worden.

Het gebouw bestaat uit een rechthoekig woongedeelte van één bouwlaag met een zadeldak en een schuurgedeelte van eveneens één bouwlaag en een zadeldak. De gevels bestaan uit sobere bakstenen vlakken met houten ramen en deuren (afb. 72). De gevels zijn traditioneel ingedeeld, waarbij de indeling van het schuurgedeelte zeer pragmatisch genoemd kan worden. In het interieur is vooral de entree-gang noemenswaardig. Deze gang heeft zijn oorspronkelijke afwerking, bestaande uit een terrazo-vloer, (geschilderde) imitatie marmeren wanden en een sober stucplafond (afb. 73). Het schilderwerk in de gang is de oorspronkelijke kleurafwerking.
