# *De Klokkenberg*

## *Galderseweg 81*

te Breda

Delft, september 2000

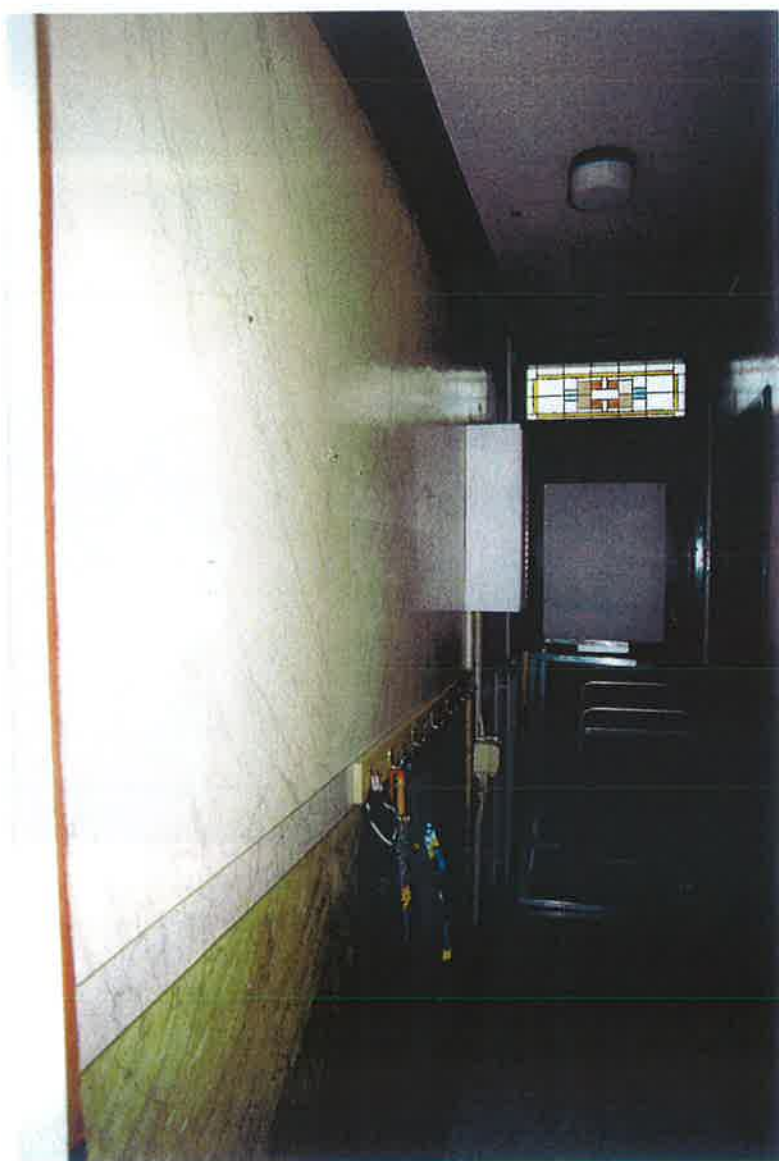
Afb. 73      Overzicht in westelijke richting van de entree-gang in de boerderij. Deze gang heeft zijn oorspronkelijke afwerking, bestaande uit een terrazo-vloer, (geschilderde) imitatie marmeren wanden en een sober stucplafond. Het schilderwerk in de gang is eveneens de oorspronkelijke kleurafwerking.

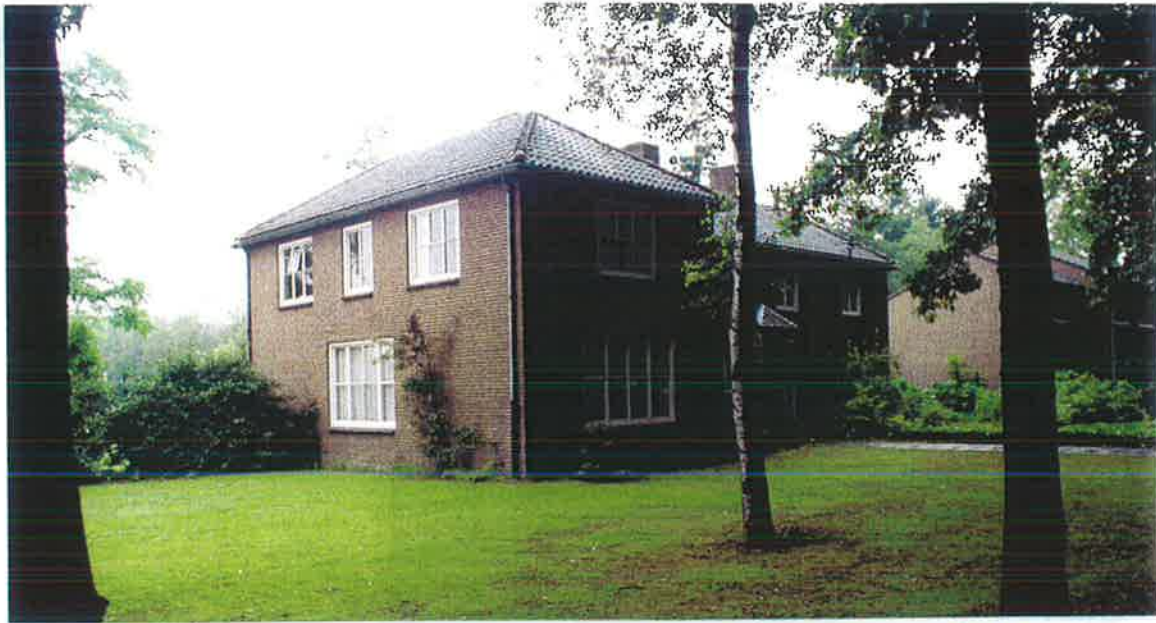
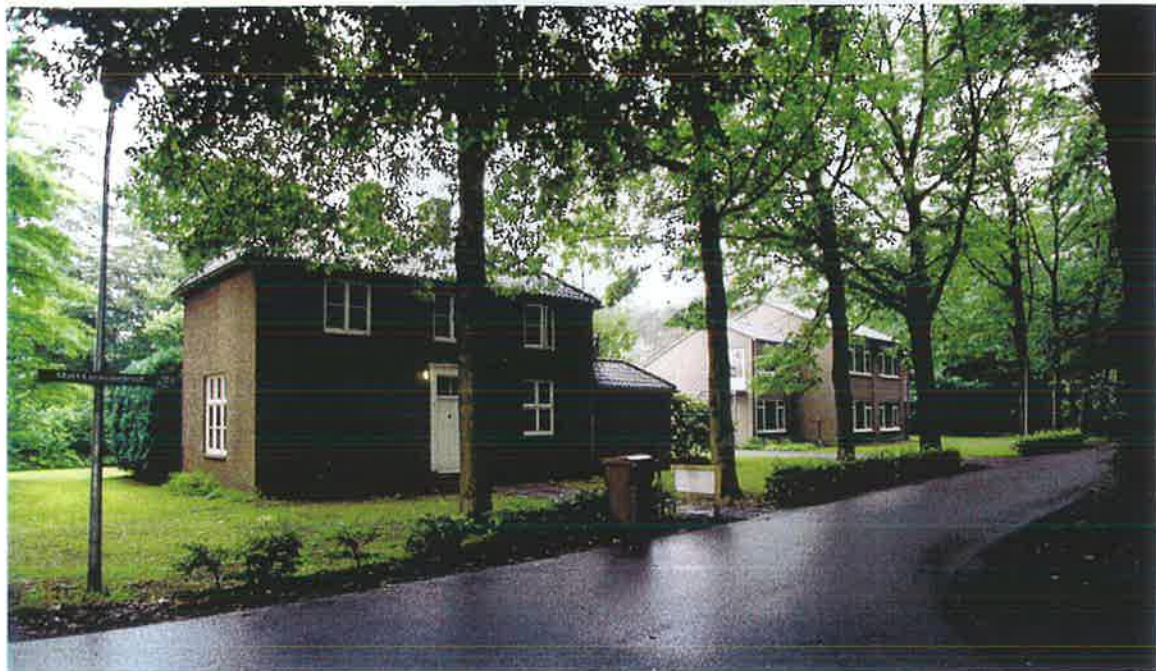
- Afb. 74 (boven) Overzicht van de vrijstaande villa aan de M. Eijkelerdreef, aan de zuidzijde van het terrein. Het huis is traditionalistisch vormgegeven in een architectuurstijl, die overeenkomt met die van de Klokkenberg. Dit huis heeft grotendeels de oorspronkelijke inrichting en structuur behouden.
- Afb. 75 (onder) Overzicht van het vrijstaande huis aan de M. Eijkelerdreef, aan de zuidzijde van het terrein. Het huis is traditionalistisch vormgegeven in een architectuurstijl die overeenkomt met die van de Klokkenberg. Dit huis heeft grotendeels de oorspronkelijke inrichting en structuur behouden. Recentelijk zijn naast deze vrijstaande huizen (zie afb. 74) een aantal geschakelde huizen toegevoegd.

Tot het complex behoren een rij huizen, die zich geheel zelfstandig aan de zuidzijde van het terrein aan de M. Eijkelerdreef bevinden. In de rij huizen bevinden zich twee zelfstandige die tot de oorspronkelijke opzet van de Klokkenberg behoren (afb. 74 en 75). Recentelijk zijn naast deze vrijstaande huizen een aantal geschakelde huizen toegevoegd (afb. 75). De oorspronkelijke huizen zijn traditionalistisch vormgegeven in een architectuurstijl die overeenkomt met die van de Klokkenberg. Deze huizen hebben grotendeels de oorspronkelijke inrichting en structuur behouden. De circa tien jaar geleden toegevoegde huizen zijn vormgegeven in een architectuur die zich schikt naar de reeds bestaande.

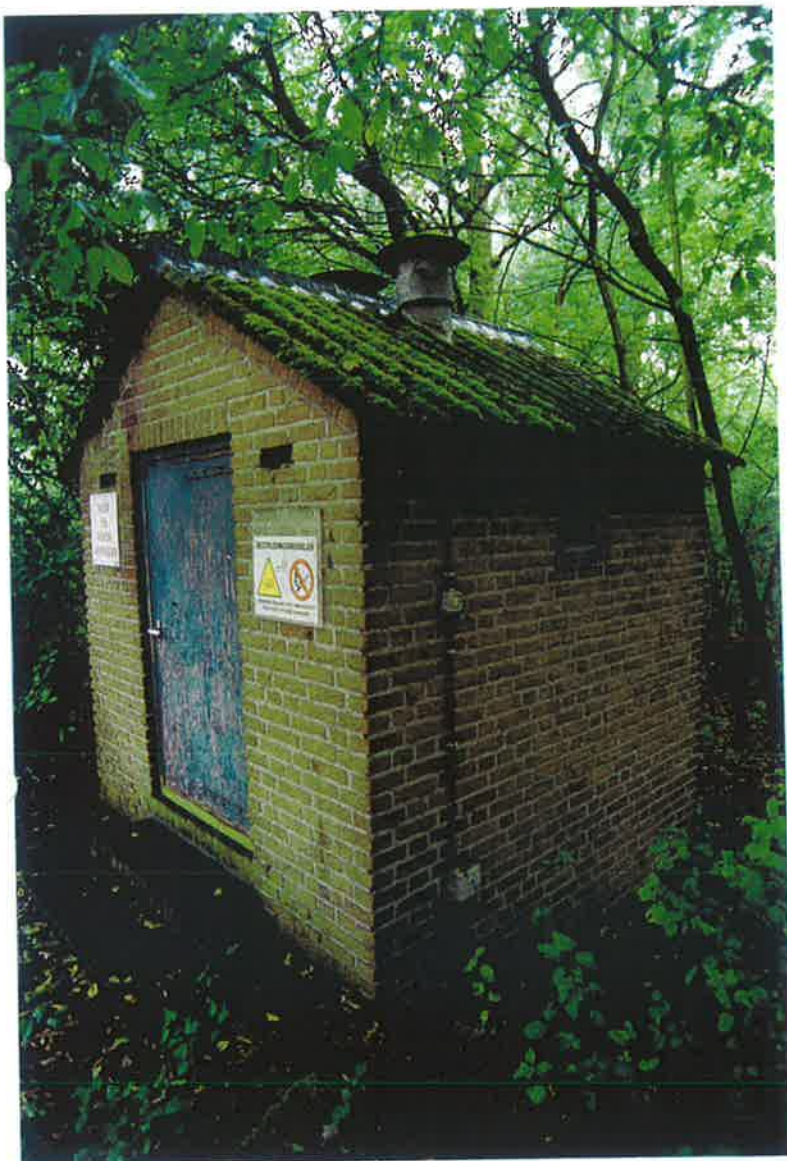
Afb. 76 (links) Overzicht van een ten noorden van het ketelhuis staand rechthoekige bakstenen gebouwtje met een zadeldak. Waarschijnlijk had dit gebouw een opslagfunctie of betreft het een trafo/elektra-huisje.

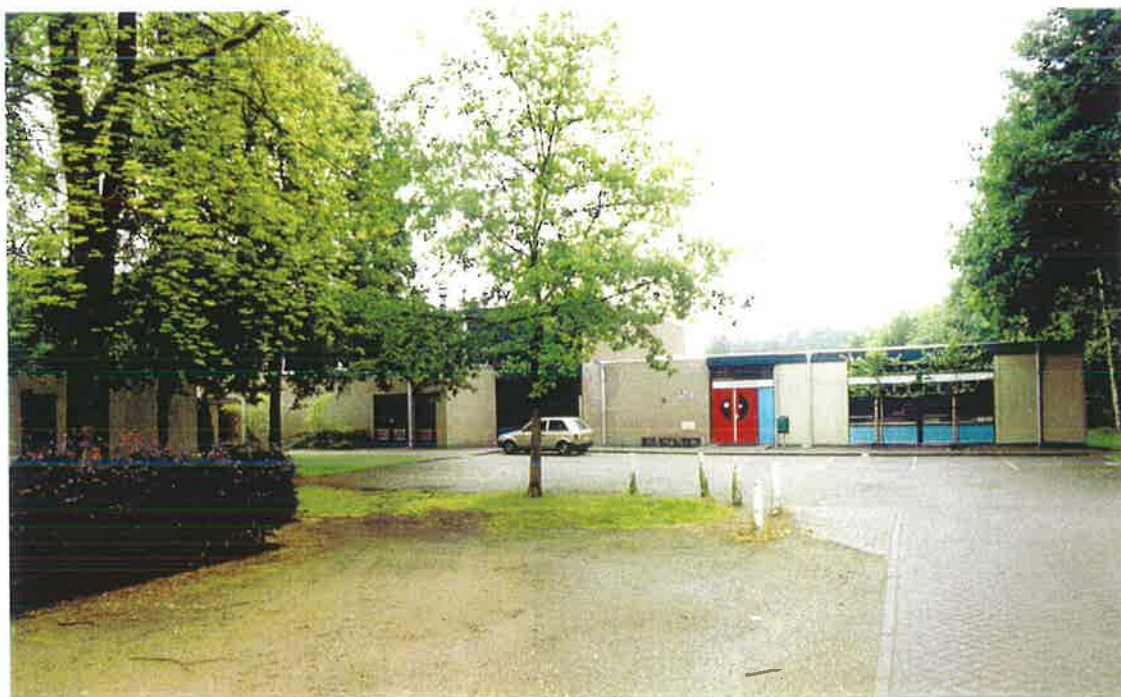
Afb. 78 (boven) Overzicht van de noord-westzijde van het recente noodgebouw aan de westzijde van het westelijke carré-vormige gebouw, het zusterhuis. Dit gebouw bevat onder andere een activiteitscentrum.

Op het terrein zijn in de loop van de tijd een aantal (nood)gebouwen toegevoegd. Deze bevinden zich alle aan de westzijde van het terrein, tussen het hoofdgebouw en de Galderseweg. Het zijn voornamelijk semi-permanente gebouwen van één bouwlaag (afb. 78 en 79). Tevens is een zwembad gerealiseerd met daarbij een omkleed-inrichting (afb. 80).

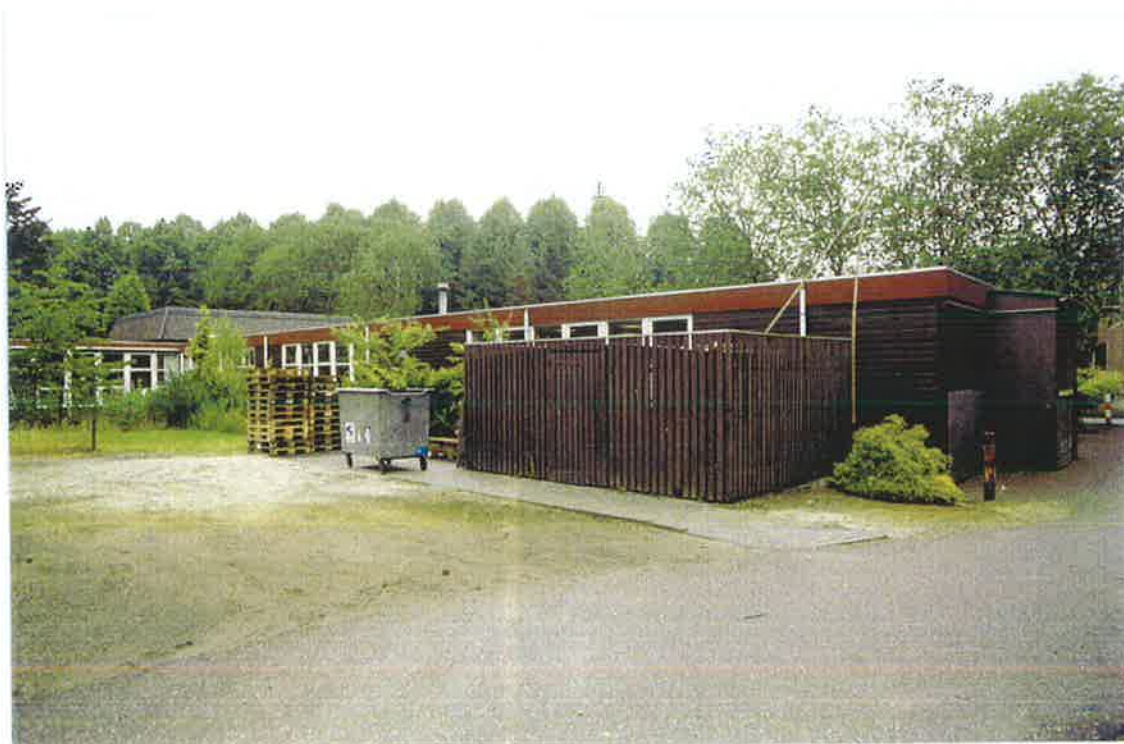
Afb. 79 (onder) Overzicht van de noordzijde van het recente (nood)gebouw 'de Berkenhof' aan de westzijde van het terrein. Dit gebouw bevat onder andere sportfaciliteiten.
