## KASTENWANDEN HANDHAVEN:

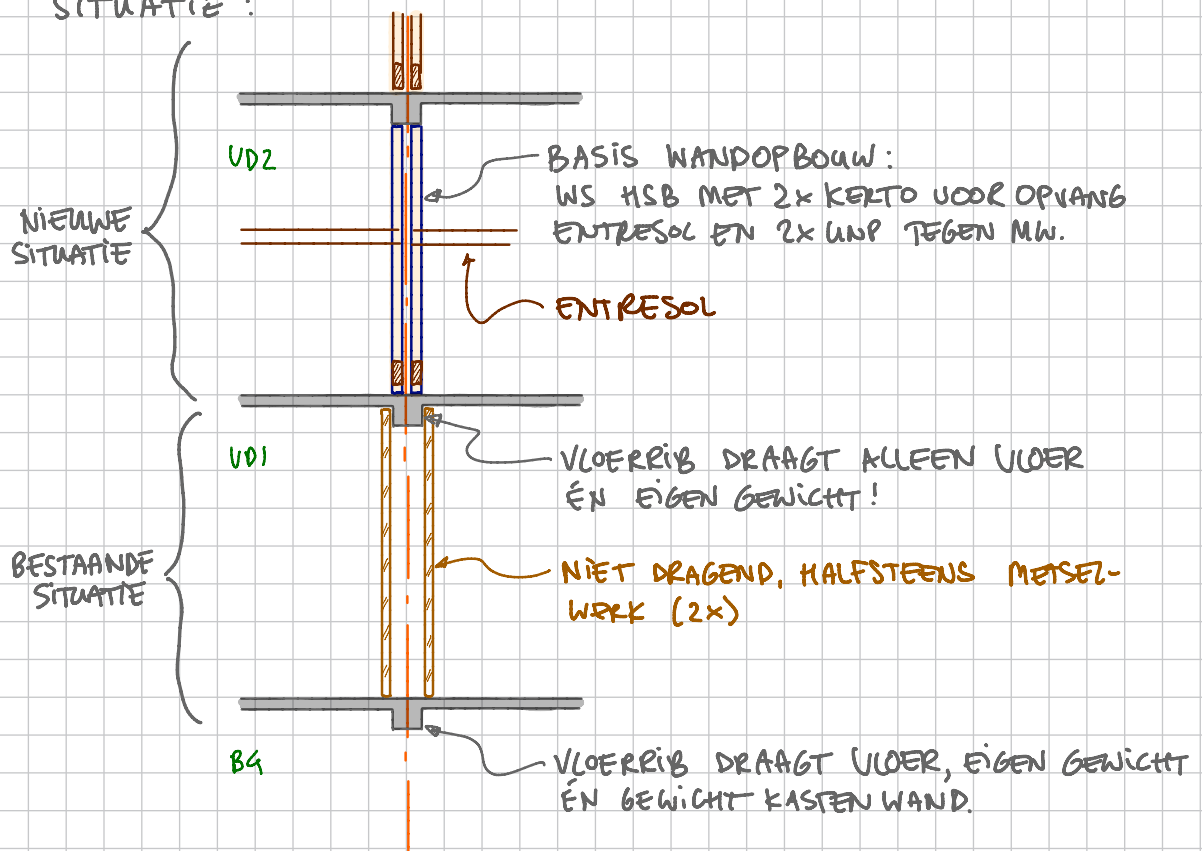
## SITUATION :

OP DE EERSTE VERDIEPING MOETEN EEN AANTAL ZAKEN 'GELEGED' WORDEN.

- (A) (EXTRA) BELASTING UIT TOEGEVOEGDE ENTRESOLS VD2 + VD3 MOET NAAR DE FUNDERING. DEZE BELASTING ZIT IN DE UNP'S TEGEN HET METSELWERK (GANGWAND & ACHTERGEVEL).
- (B) DE ENTRESOL CONSTRUCTIE OP DE EERSTE VERDIEPING MOET OPGEVANGEN EN HERLEIDT WORDEN NAAR DE GANGWAND EN ACHTERGEVEL. HIERVOOR DIENST EEN LIGGER (BV. KERSTO) IN-GEBRACHT TE WORDEN VAN CA. 6,8 m.
- (C) ER ZAL EEN WONINGSCHIEDANDE WAND INGEBRACHT MOETEN WORDEN DIE VOLDOET AAN GELUID- & BRANDEIS.

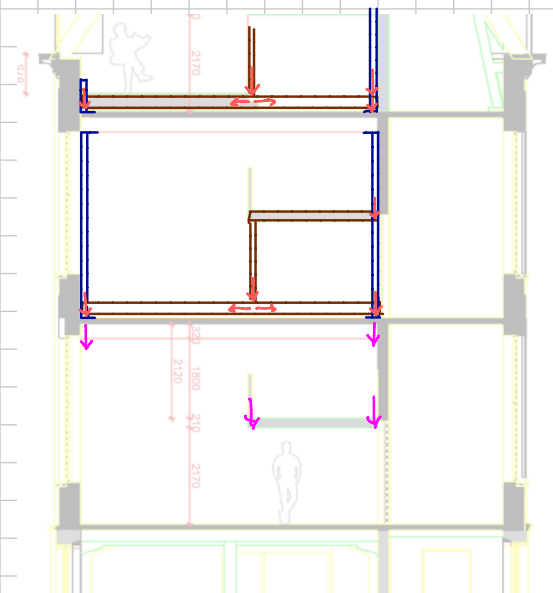
## ANALYSE BESTAANDE WANDEN:

DE BESTAANDE TWEE HALFSTEEKS WANDEN VAN DE KASTENWAND ZIJN NIET VOLDOENDE STERK OM CONSTRUCTIEF TE GEBRUIKEN VOOR OPVANG ENTRESOL VDI. DAARNAAST STAAN ZE NAAST DE VLOERKIB VDI EN ZAL EXTRA BELASTING DOOR 100 MM DIKKE VLOER NIET OPGENOMEN KUNNEN WORDEN.

BEIDE KASTENWANDEN VOLDOEN OOK NIET AAN ENIGE GEWIDSEIS. EEN AANVULLENDE WAND IS HIER NODIG!

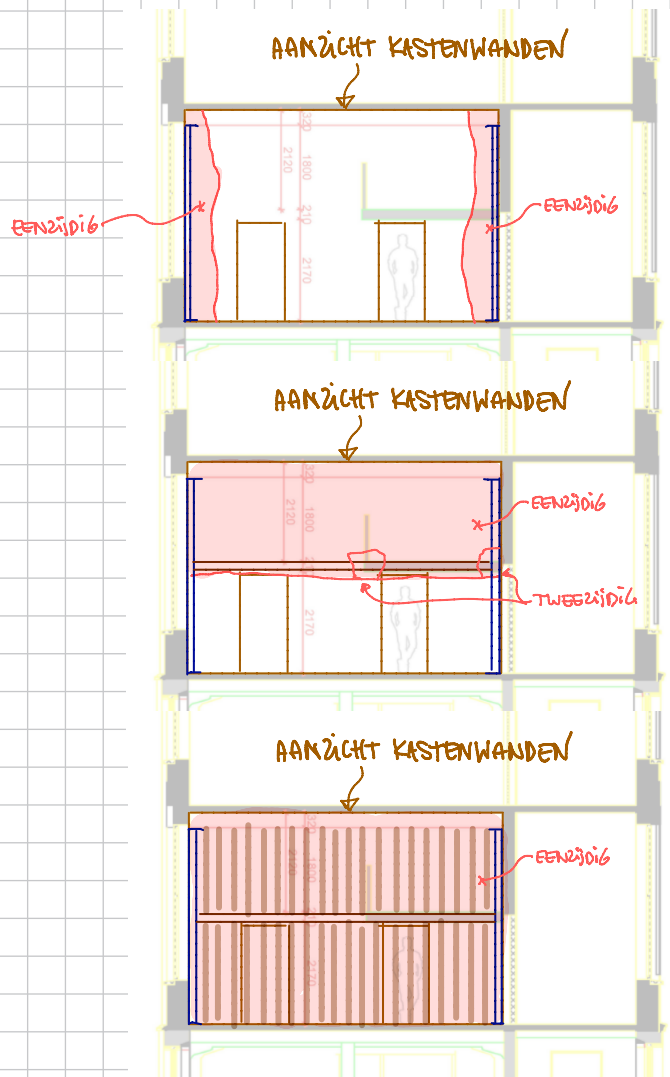
## SLOOPANALYSE KASTENWAND:

VANUIT DE ZAKEN (A) (B) EN (C) DIE INGEBRACHT/GEREGELD MOETEN WORDEN, GEEF DAT DE VOLGENDE 'TE SLOPEN' (EN TE HERSTELLEN) ONDERDELEN:

(A) IN BRENGEN WNP  
KOLOMMEN

(B) ENTRESOL OPVANGEN  
EN NAAR KOLOM AF DRAGEN

(C) NIEUWE WS WAND  
(STEL HSB)

CONCLUSIE IS DAT ER SLECHTS EEN ZIJDE VAN DE KASTENWAND GEHANDHAAFD KAN BLIJVEN.
