**Nader bodemonderzoek  
en nader onderzoek naar asbest in grond**

in het kader van herinrichting  
van de locatie

**Wilsveen 28  
te Leidschendam**

Projectcode: 18082BUL  
Kenmerk: U18-0467  
Datum: 1 juni 2018  
Opdrachtgever: Dhr. R.J.A. van der Burg

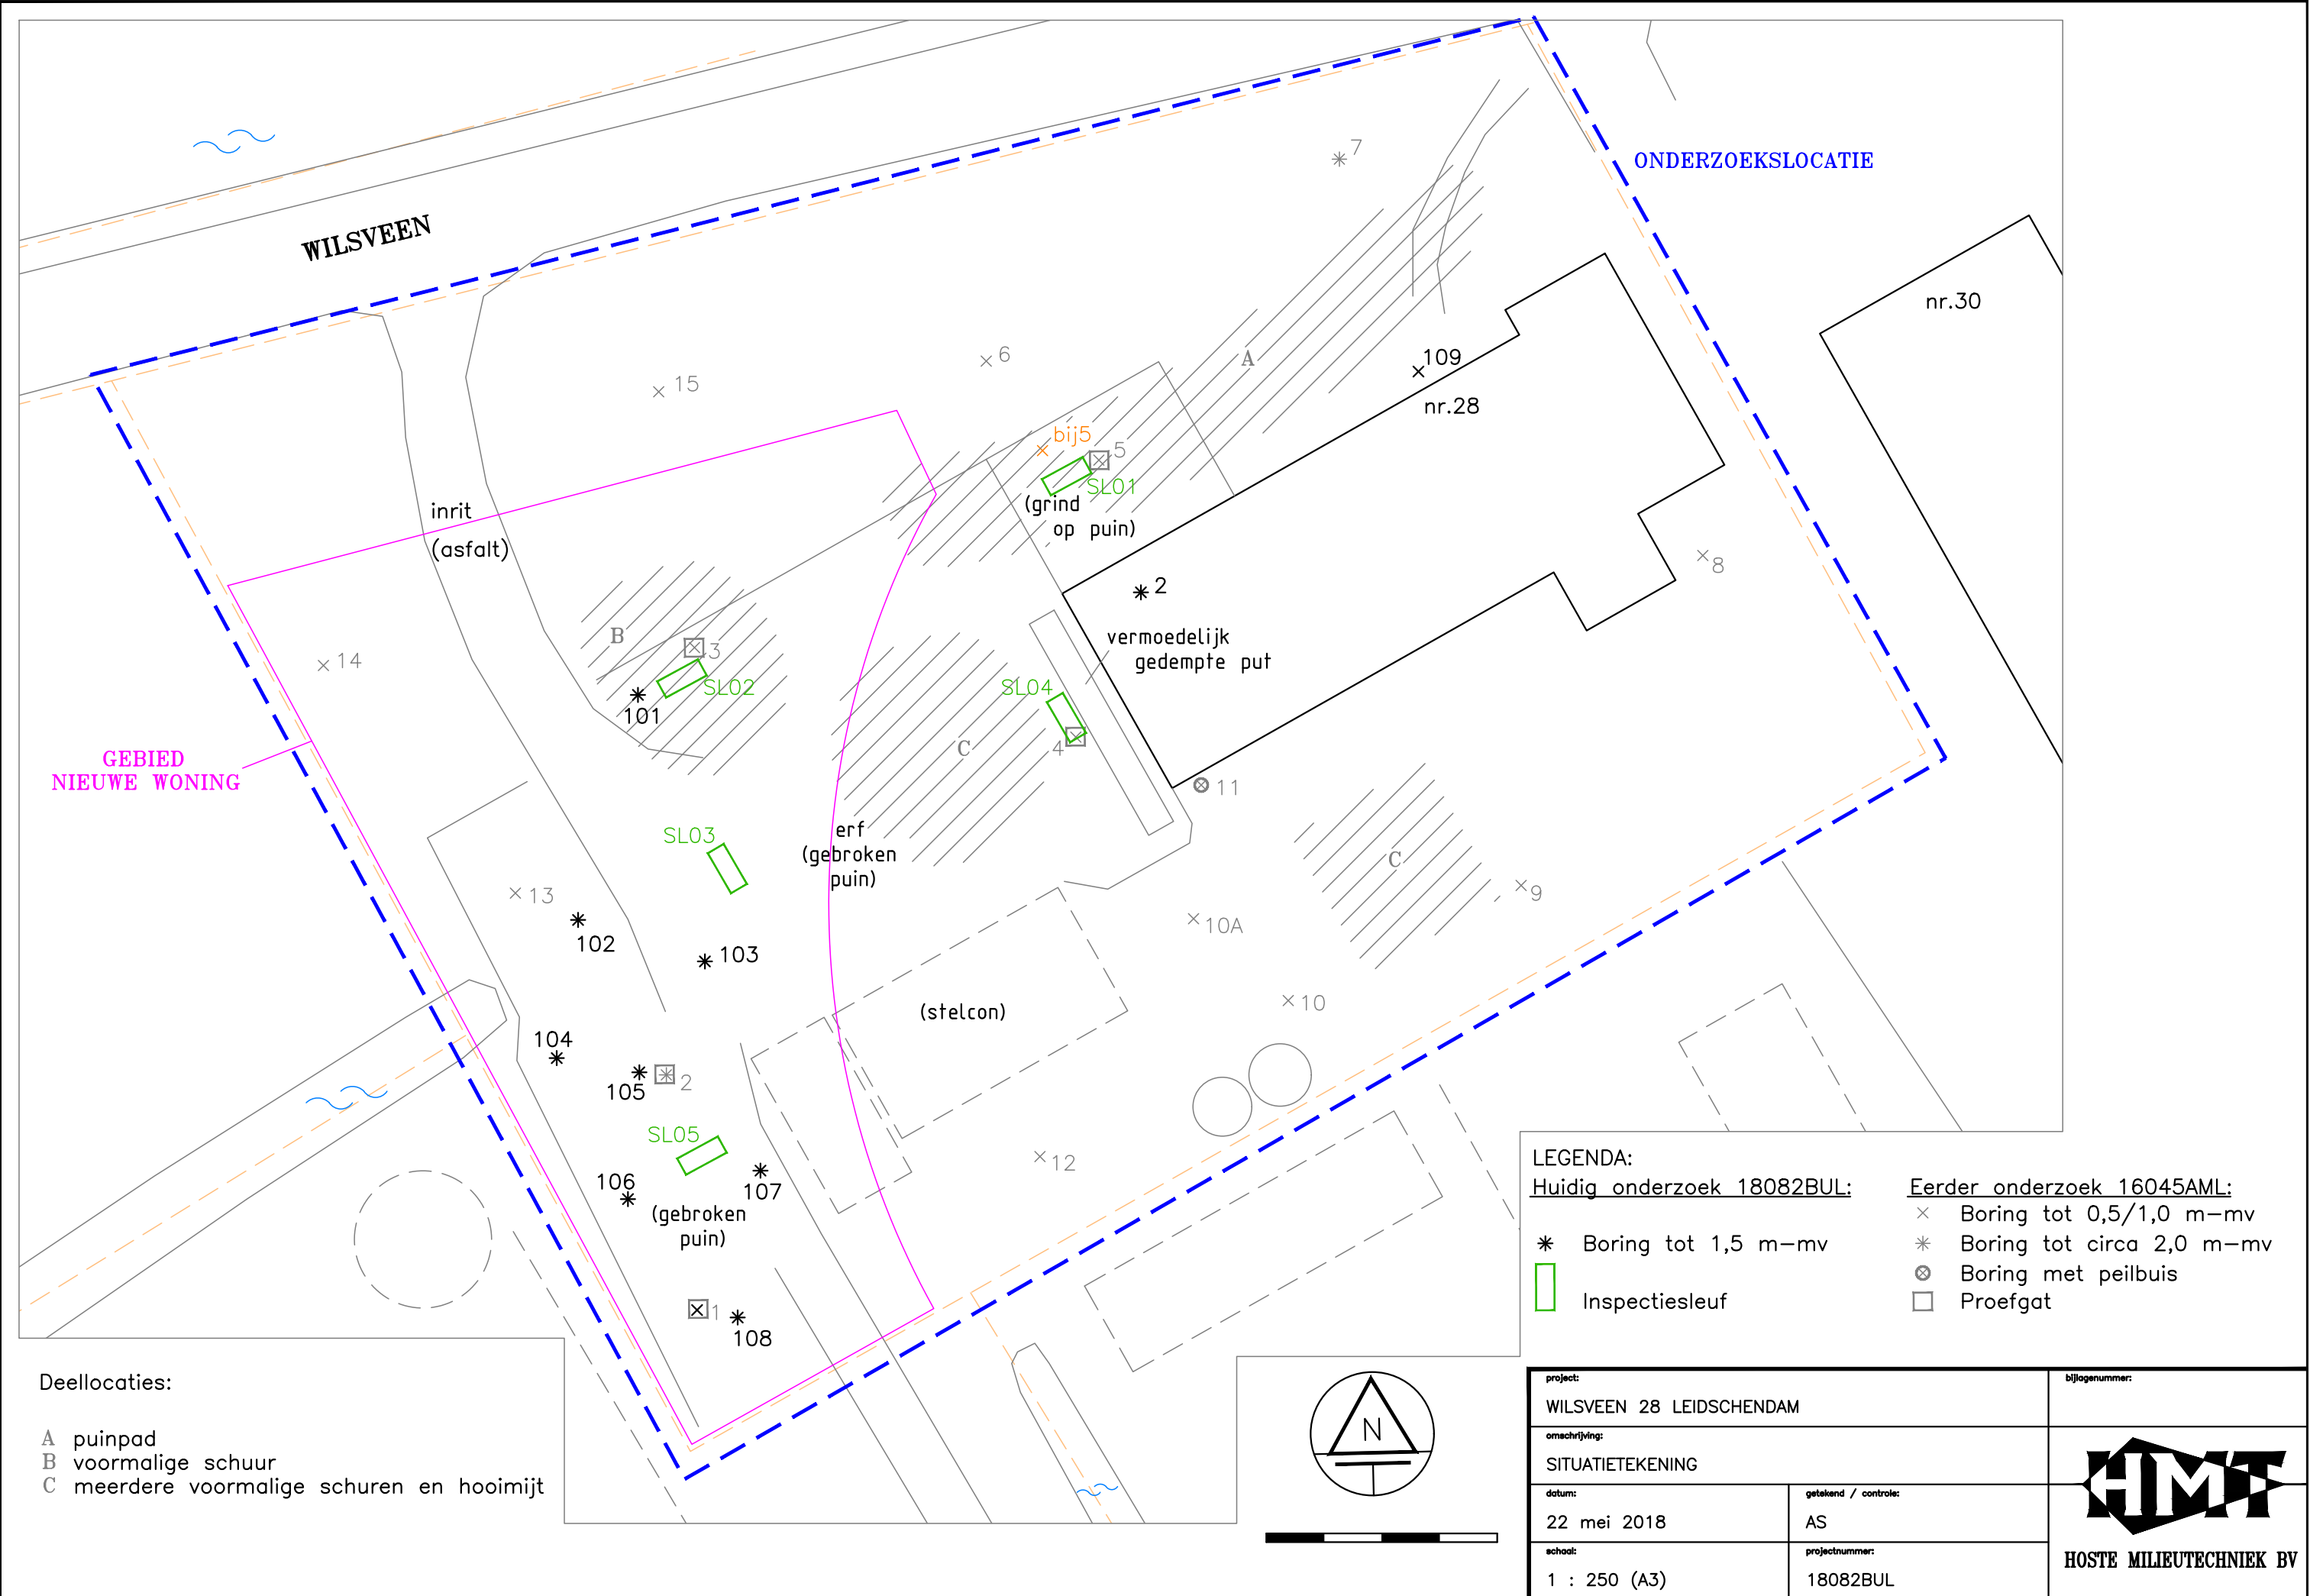
## **Bijlage 2: Situatietekening (schaal 1 : 250)**

Voor de boorlocaties wordt verwezen naar bijlage 2. Van de boringen zijn boorprofielen opgenomen in bijlage 3. In tabel 3.1.1. is een overzicht van de uitgevoerde boringen opgenomen.

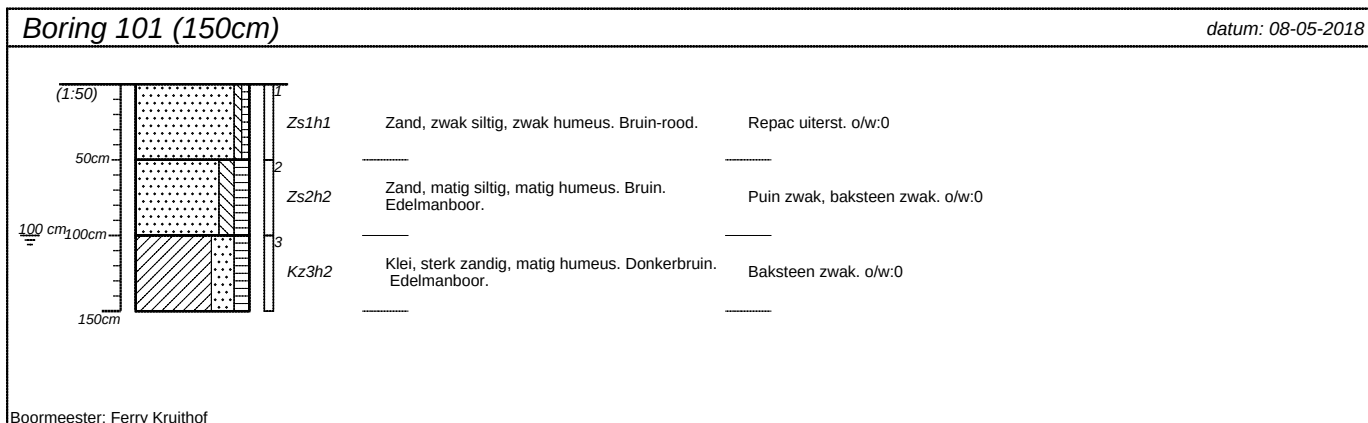
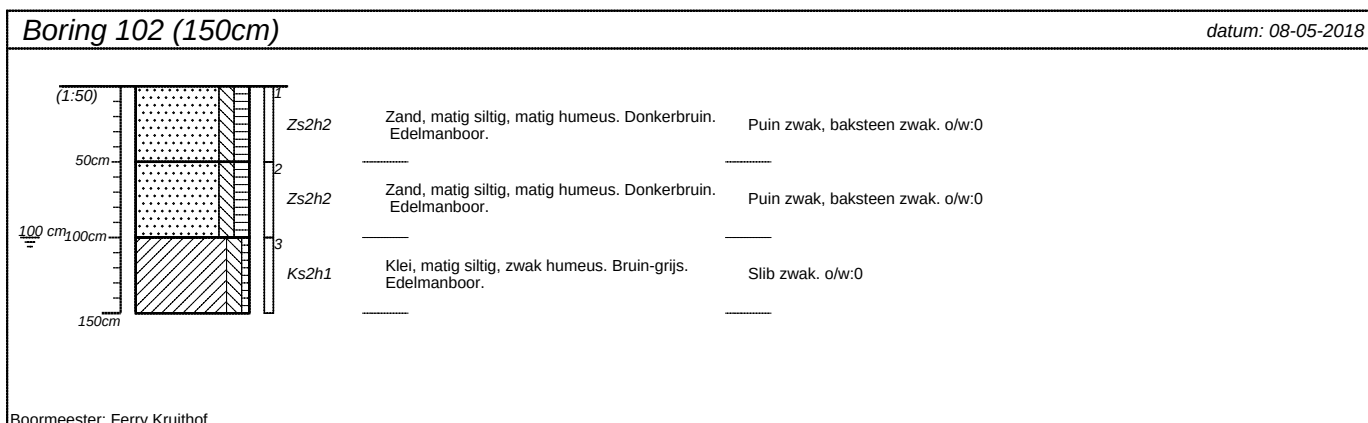
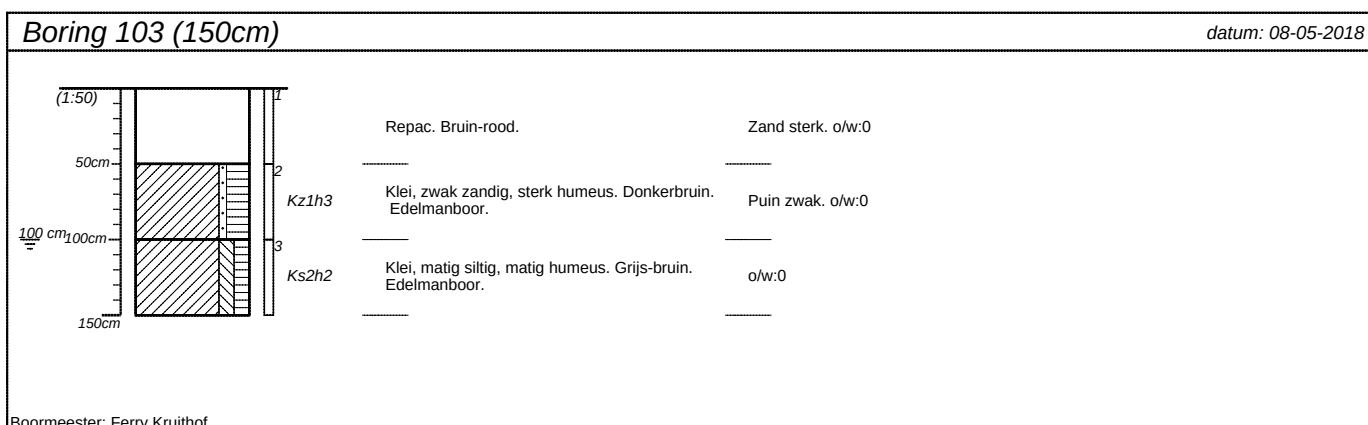
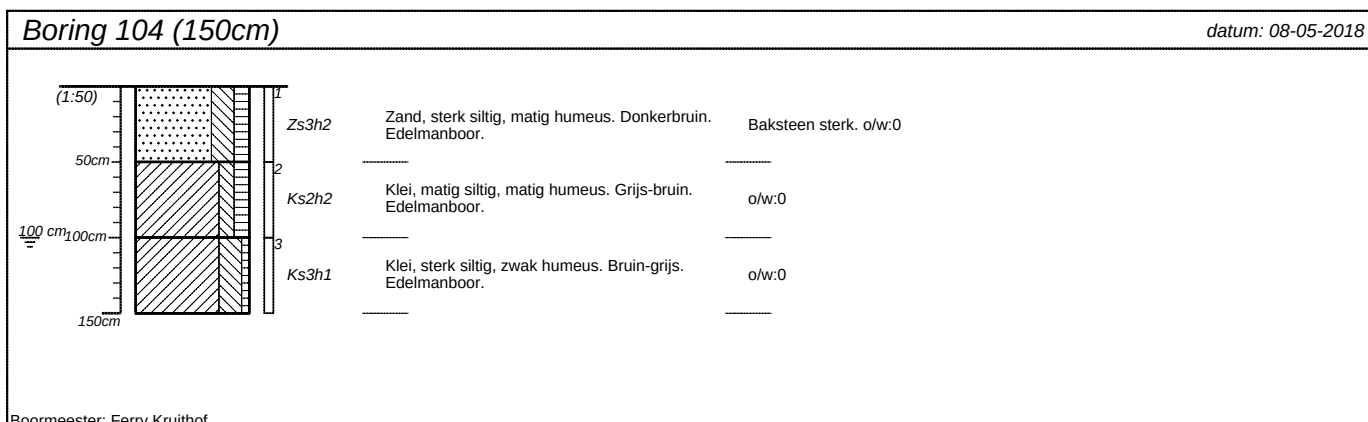
### **Bijlage 3: Grafische boorprofielen**

Tijdens het verrichten van de boringen is gebleken dat de bodem (boven- en ondergrond) opgebouwd is uit 0,5 tot 1,0 meter zand op klei ondergrond. Boring 103 en boring 105 betreft circa 0,5 meter puin en dunne laag zand op een klei ondergrond.
