**Aanpassen watergangen en damduiker**

Nieuwbouw 4 vrijstaande woningen dossier: 857  
a/d Hoofdweg 80  
te Zegveld  
Dhr. H.H. Uijterlinde  
Kousweg 5  
2435 NK Zevenhoven

tekenings: B-6c  
schaal: 1:50/250  
formaat: A0  
datum: 10-10-2018  
laatste wijz.: 08-11-2018

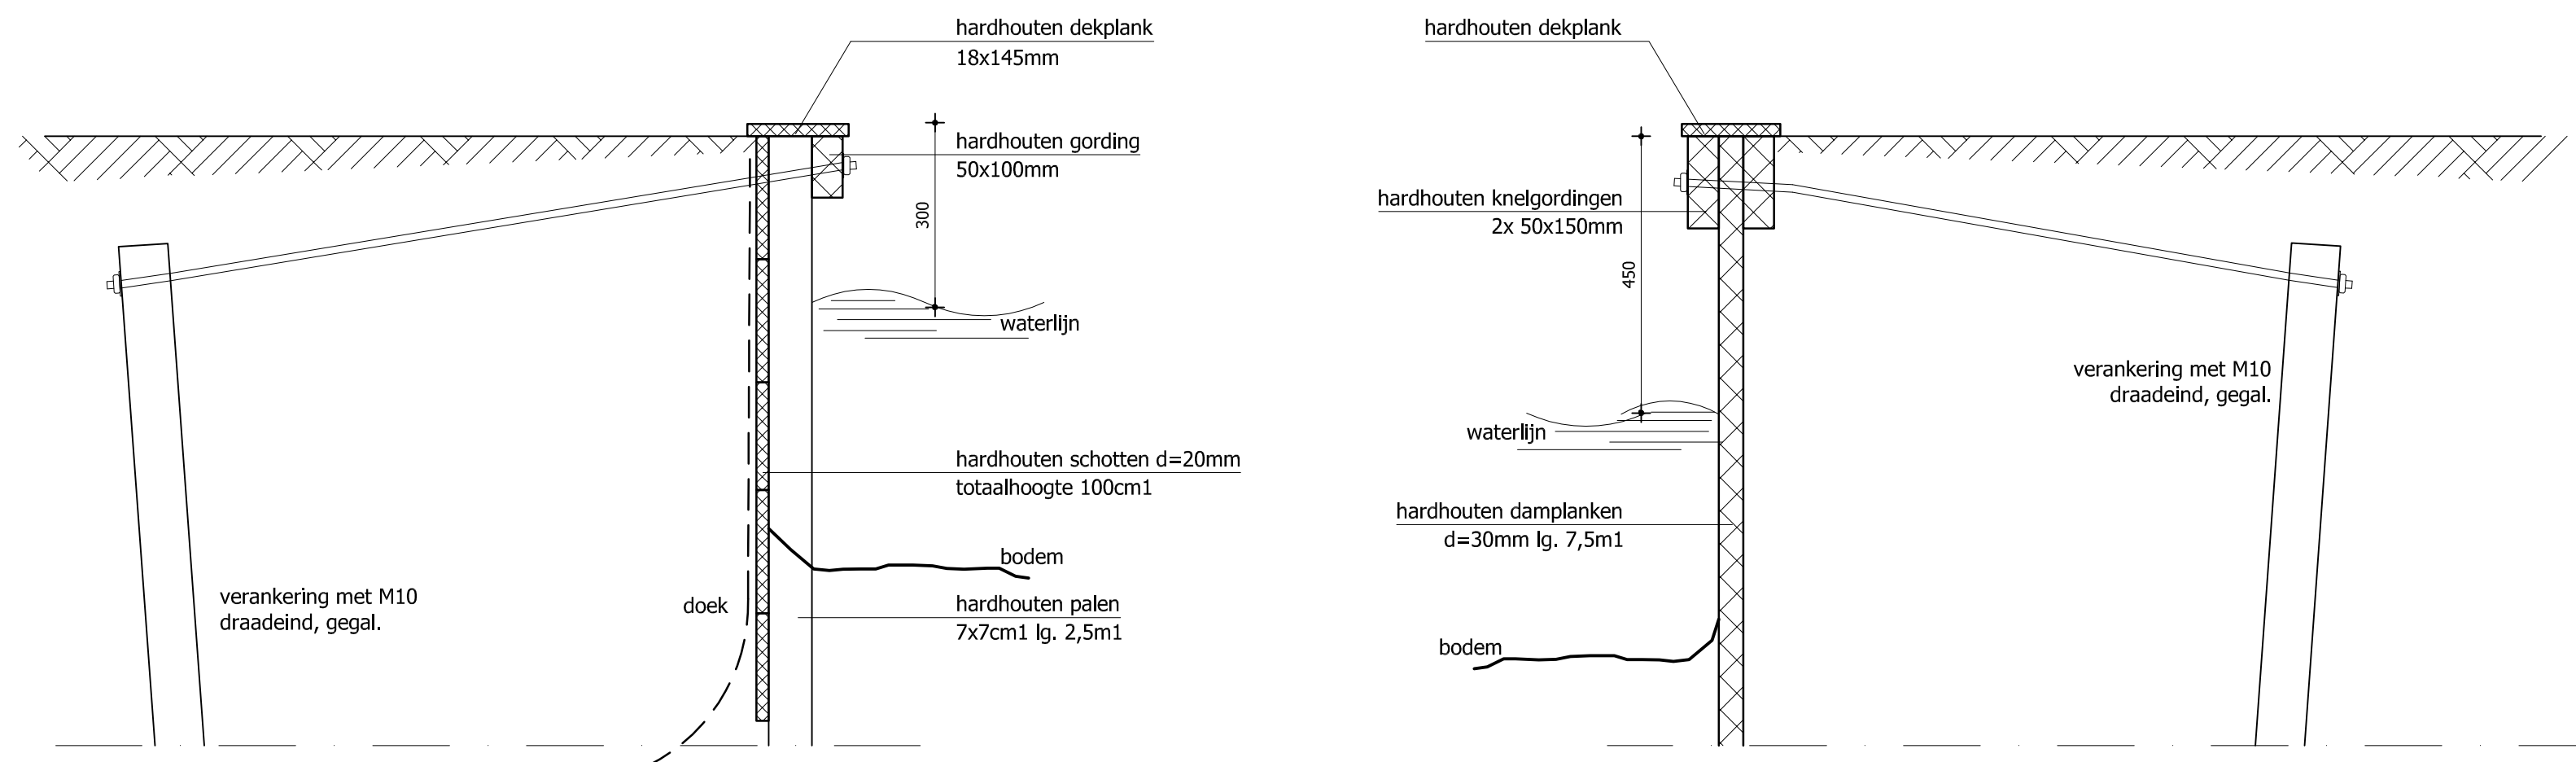
**Detail 01**  
nieuwe toestand 1:10

**Detail 02**  
nieuwe toestand 1:10

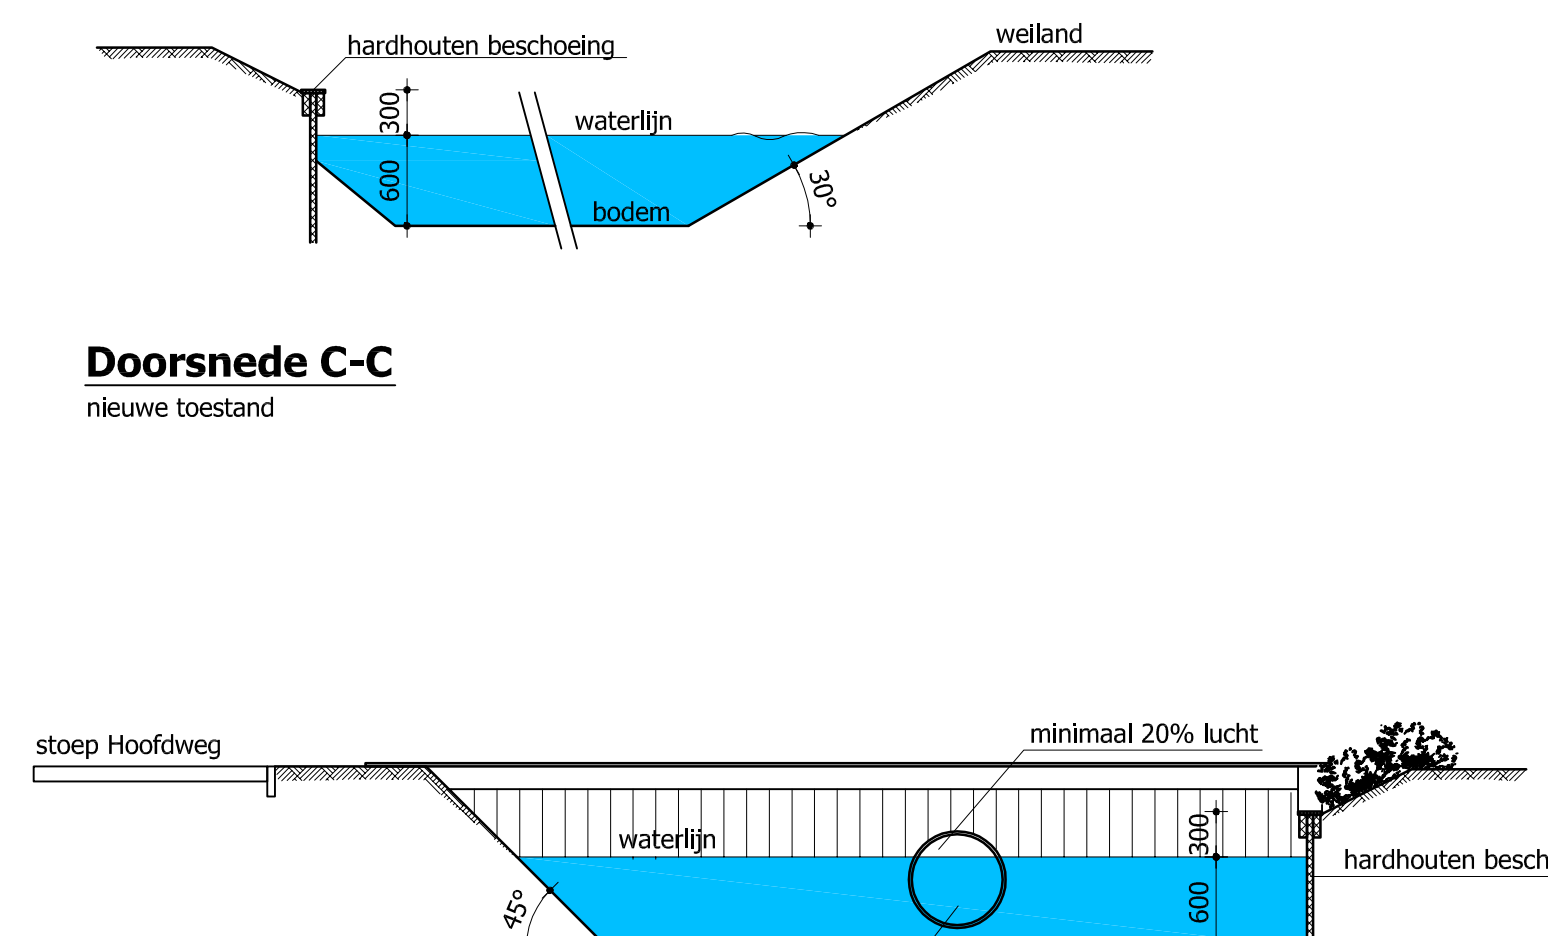
**Doorsnede C-C**  
nieuwe toestand

**Doorsnede D-D**  
nieuwe toestand

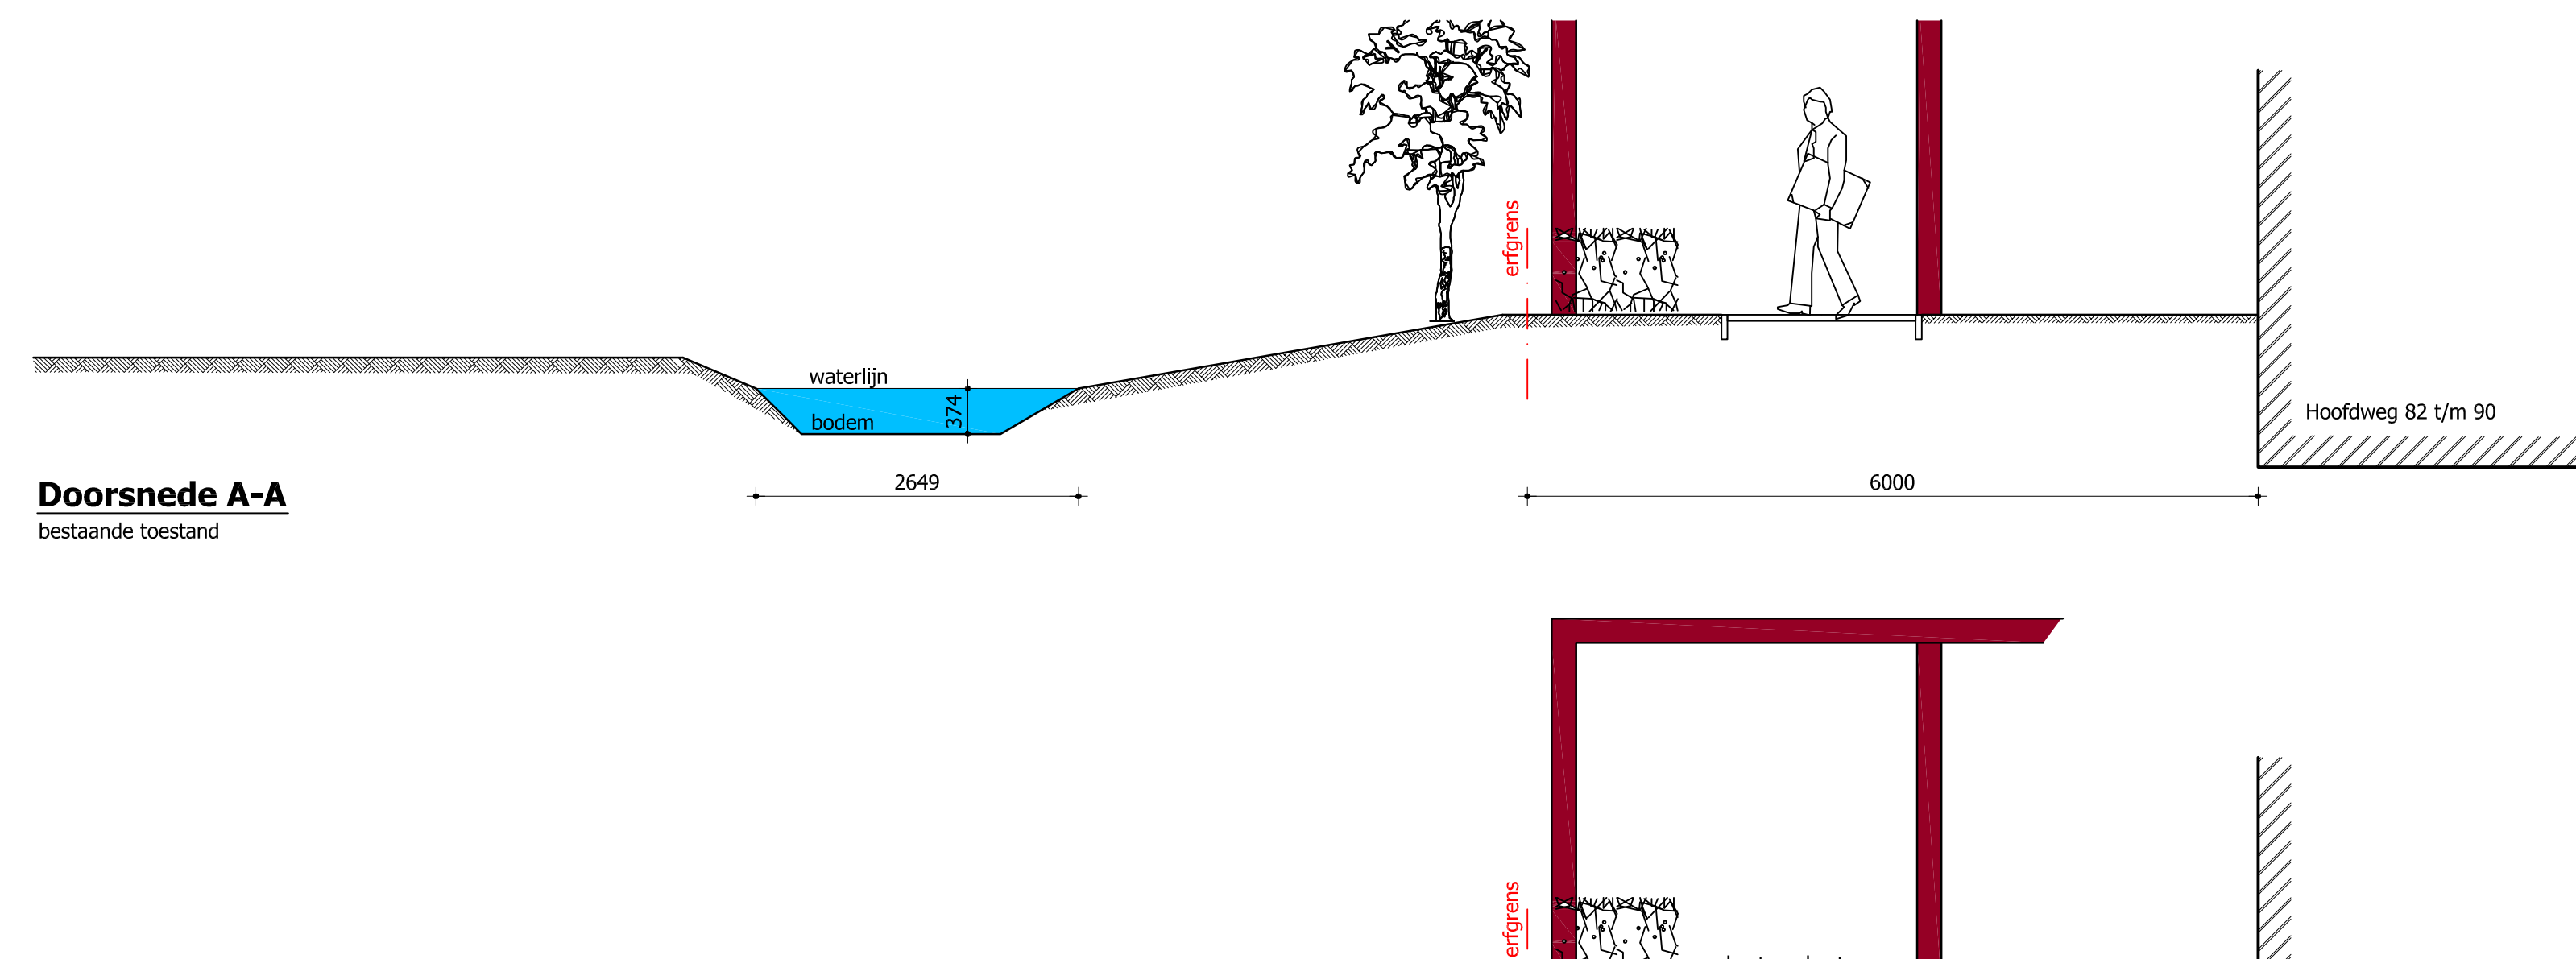
**Doorsnede A-A**  
bestaande toestand

**Doorsnede B-B**  
nieuwe toestand

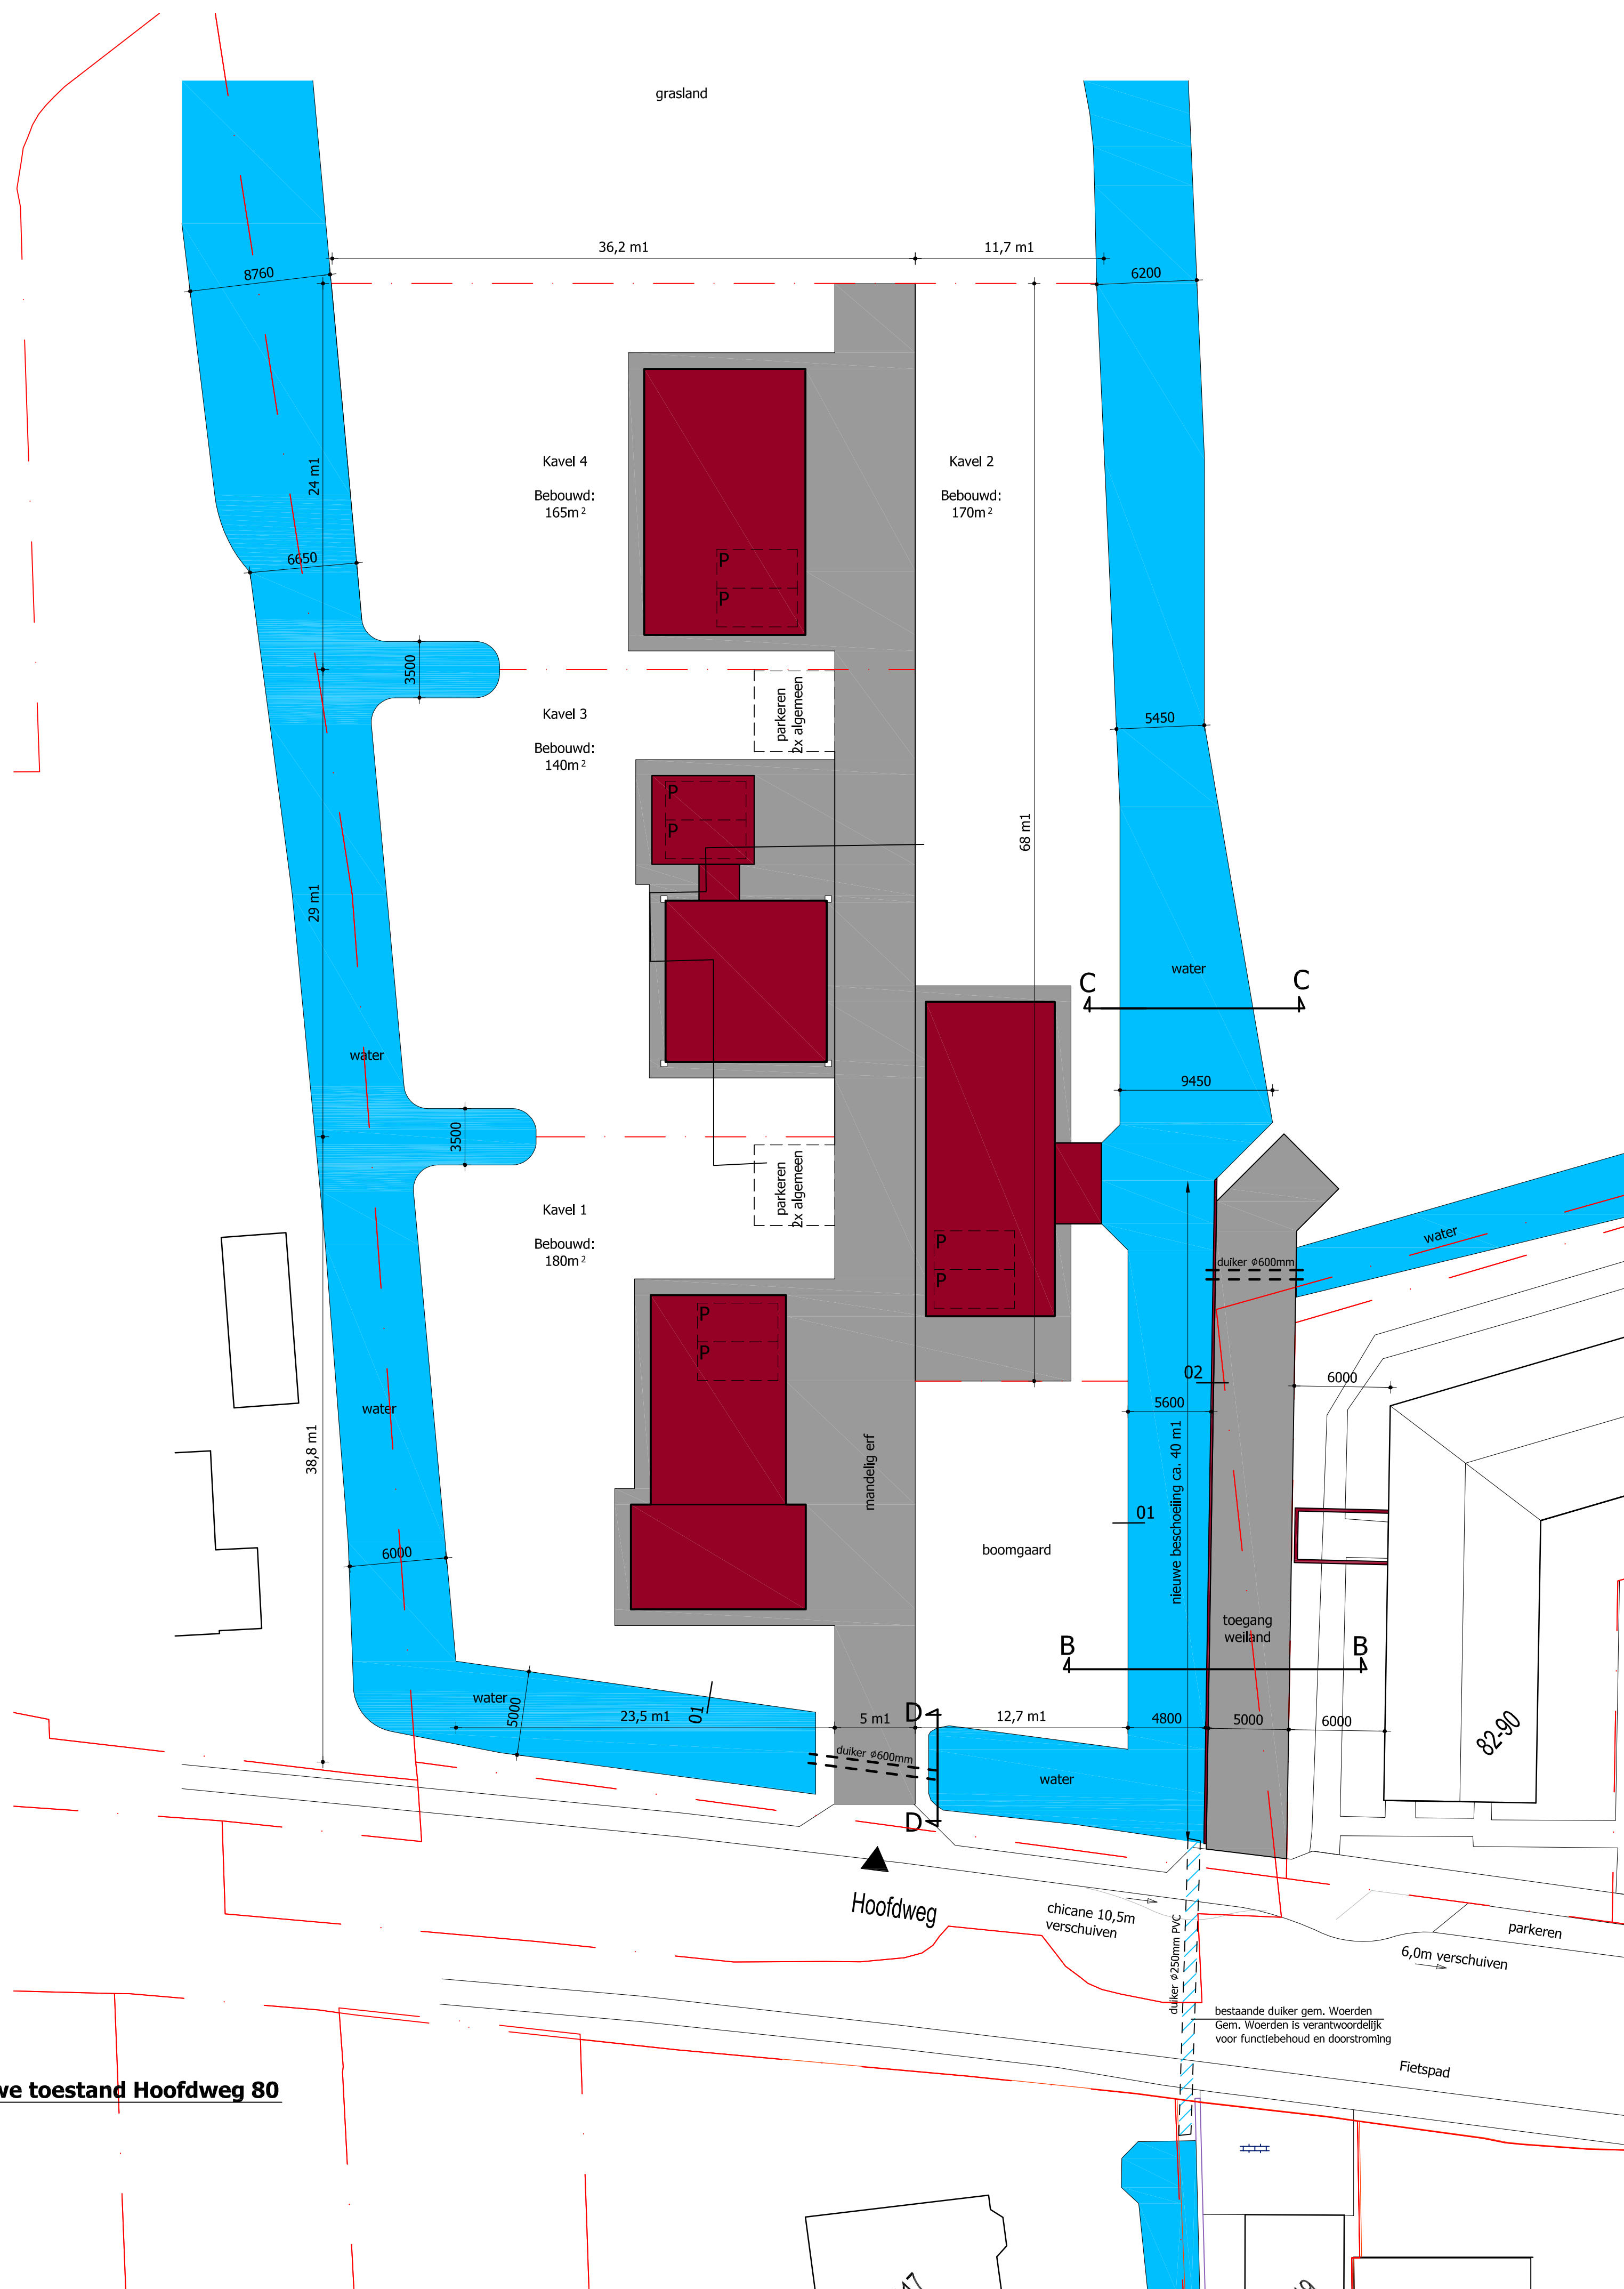
**Nieuwe toestand Hoofdweg 80**

**Dempen en graven watergangen**  
Het totaal van de nieuwe aan te leggen watergangen moet groter zijn dan het te dempen wateroppervlak.  
Een conform de berekening wateroppervlakte van RDG ontwerp & advies d.d. 07-12-2017.

**Reconstructie watergangen**  
Dempen watergangen met grond afhankelijk van de graven watergangen.  
Tevens ligt er 10.000 m3 grond met een schone grondverklaring, afkomstig van werkzaamheden aan de Crefit door H&B. Deze te gebruiken voor aanpakken en oplossen van de bouwlocatie en watergangen.

c. 08-11-18: duiker gem. Woerden en wijk, geeft 58m2 extra water  
b. 07-11-18: drink weland aangegeven  
a. 05-11-18: aanvullende maatvoering watergangen

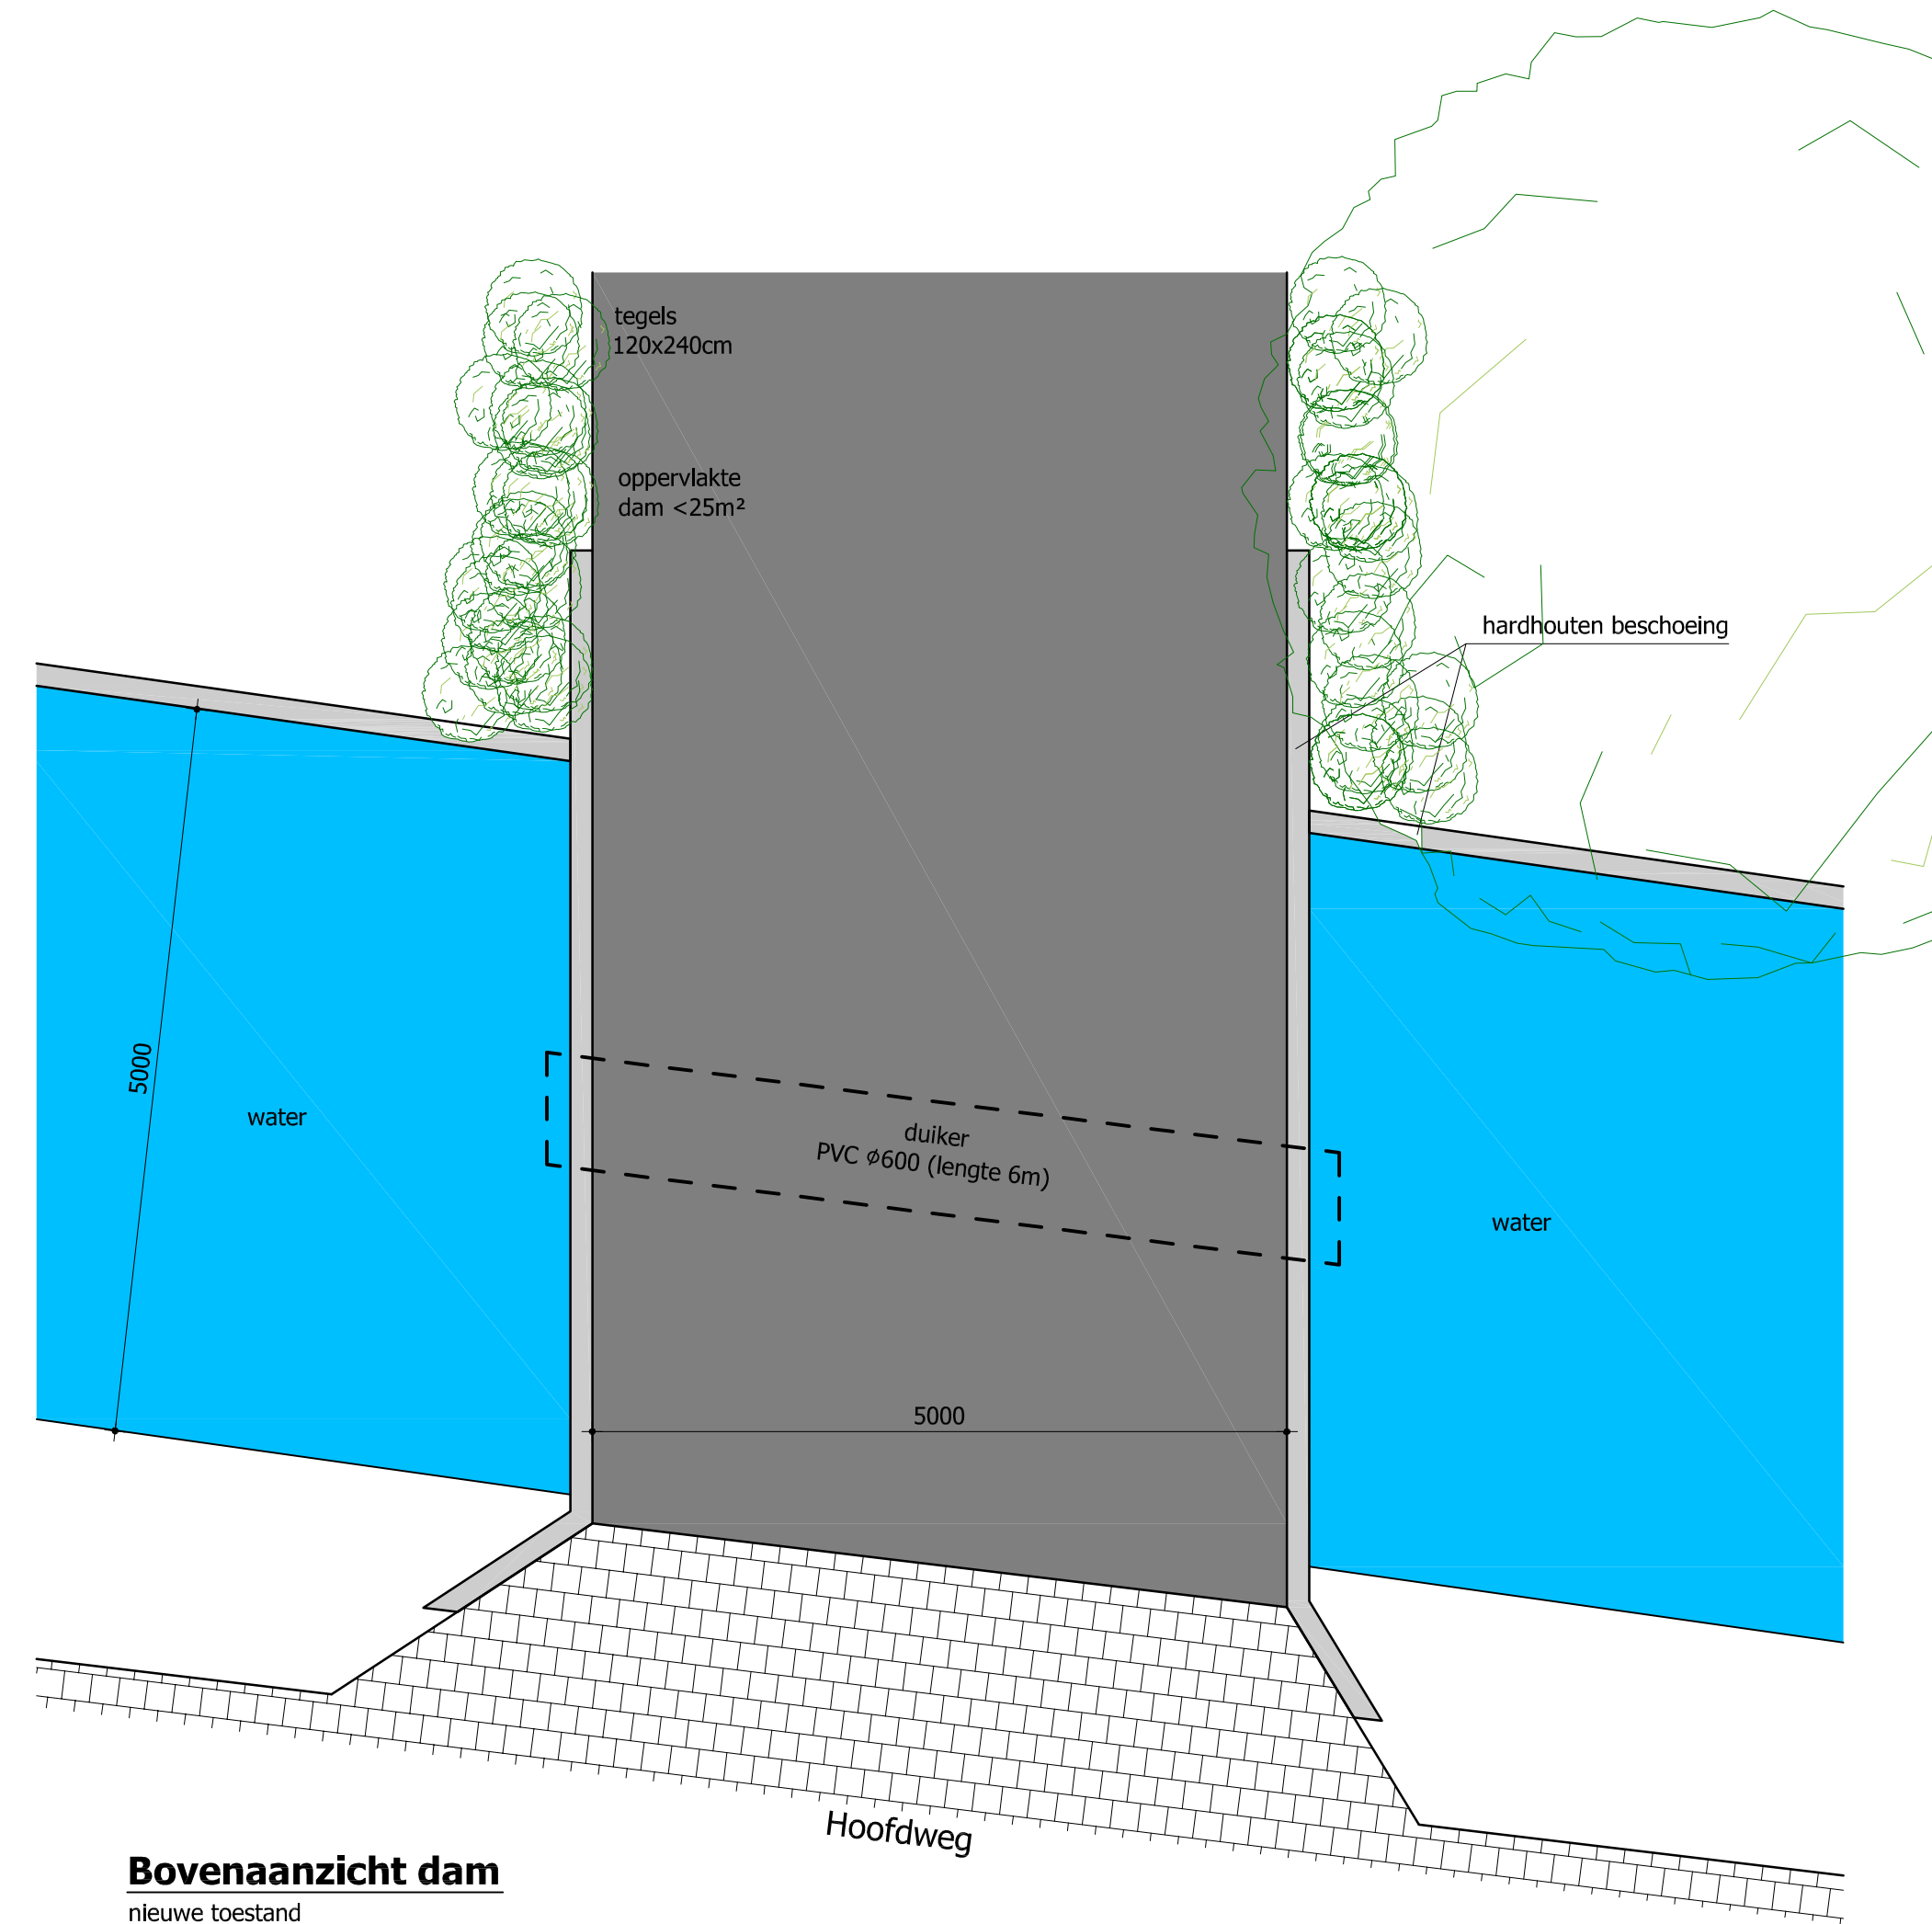
**Bovenaanzicht dam**  
nieuwe toestand
