Boombeheerplan Gemeente  
Westervoort 2014-2019

Definitieve versie  
Januari 2015

| Project: | Bomenbeheerplan |

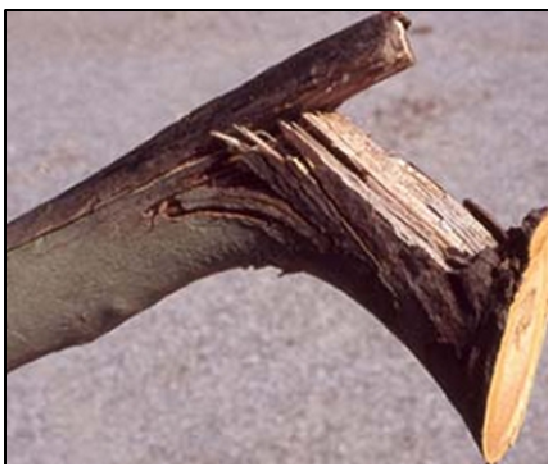
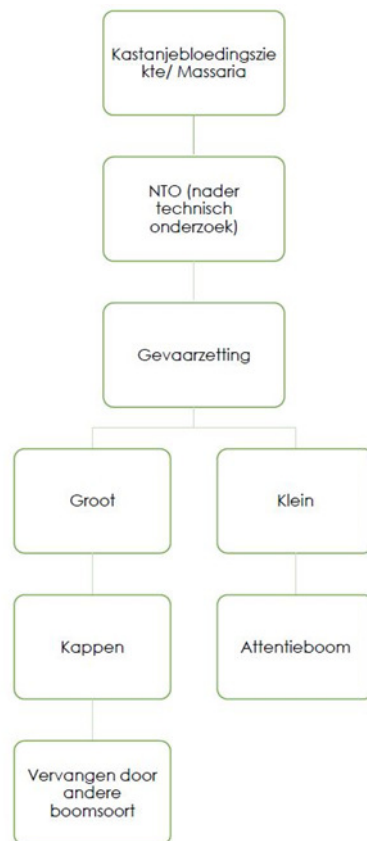
In Westervoort staan ongeveer 130 platanen, die vatbaar zijn voor de schimmelziekte Massaria. Helaas is hier nog geen geschikte bestrijdingsmethode voor gevonden. De Massariaziekte tast hun takken aan. Vooral de takken in het onderste of binnenste deel van de kroon zijn gevoelig voor deze aandoening. Na het afsterven van de takken kunnen deze door snel optredend houtrot afbreken. Platanen vanaf dertig jaar oud met zware takken zijn daarom risicovol.

Als tijdens een veiligheidsinspectie Massaria wordt geconstateerd worden de aangetaste takken afgezaagd.

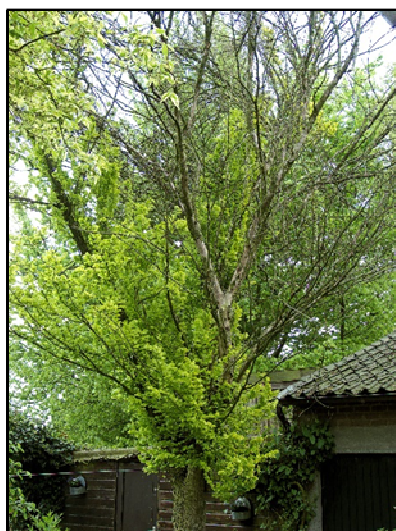
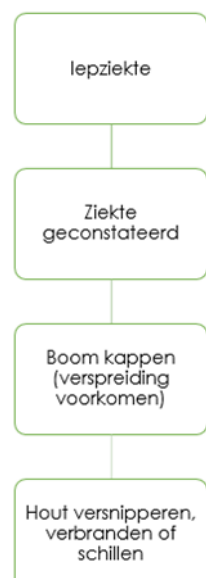
In Westervoort staan ruim 100 iepen. Deze bomen kunnen worden aangetast door iepziekte. Deze besmettelijke iepziekte is makkelijk te herkennen: de bladeren kleuren geel en bruin en verwelken. De ziekte wordt veroorzaakt door een schimmel die zich meestal verspreidt via de larve van de iepspintkever. Besmette bomen kunnen de ziekte aan gezonde iepen doorgeven via hun wortelgestel.

Als de iepziekte wordt geconstateerd verwijdert de gemeente de besmette bomen om verdere verspreiding van de ziekte tegen te gaan. Daarnaast is het mogelijk om iepen tegen de ziekte te beschermen door de bomen preventief in te enten. Vanwege het geringe aantal iepen in Westervoort kiest de gemeente er echter voor om geen preventieve maatregelen te treffen, maar juist alleen resistente iepensoorten te planten.
