Snorfiets naar de rijbaan: fietspaden binnen de ring Amsterdam
Analyse conform CROW-richtlijnen bromfietspaden 2016

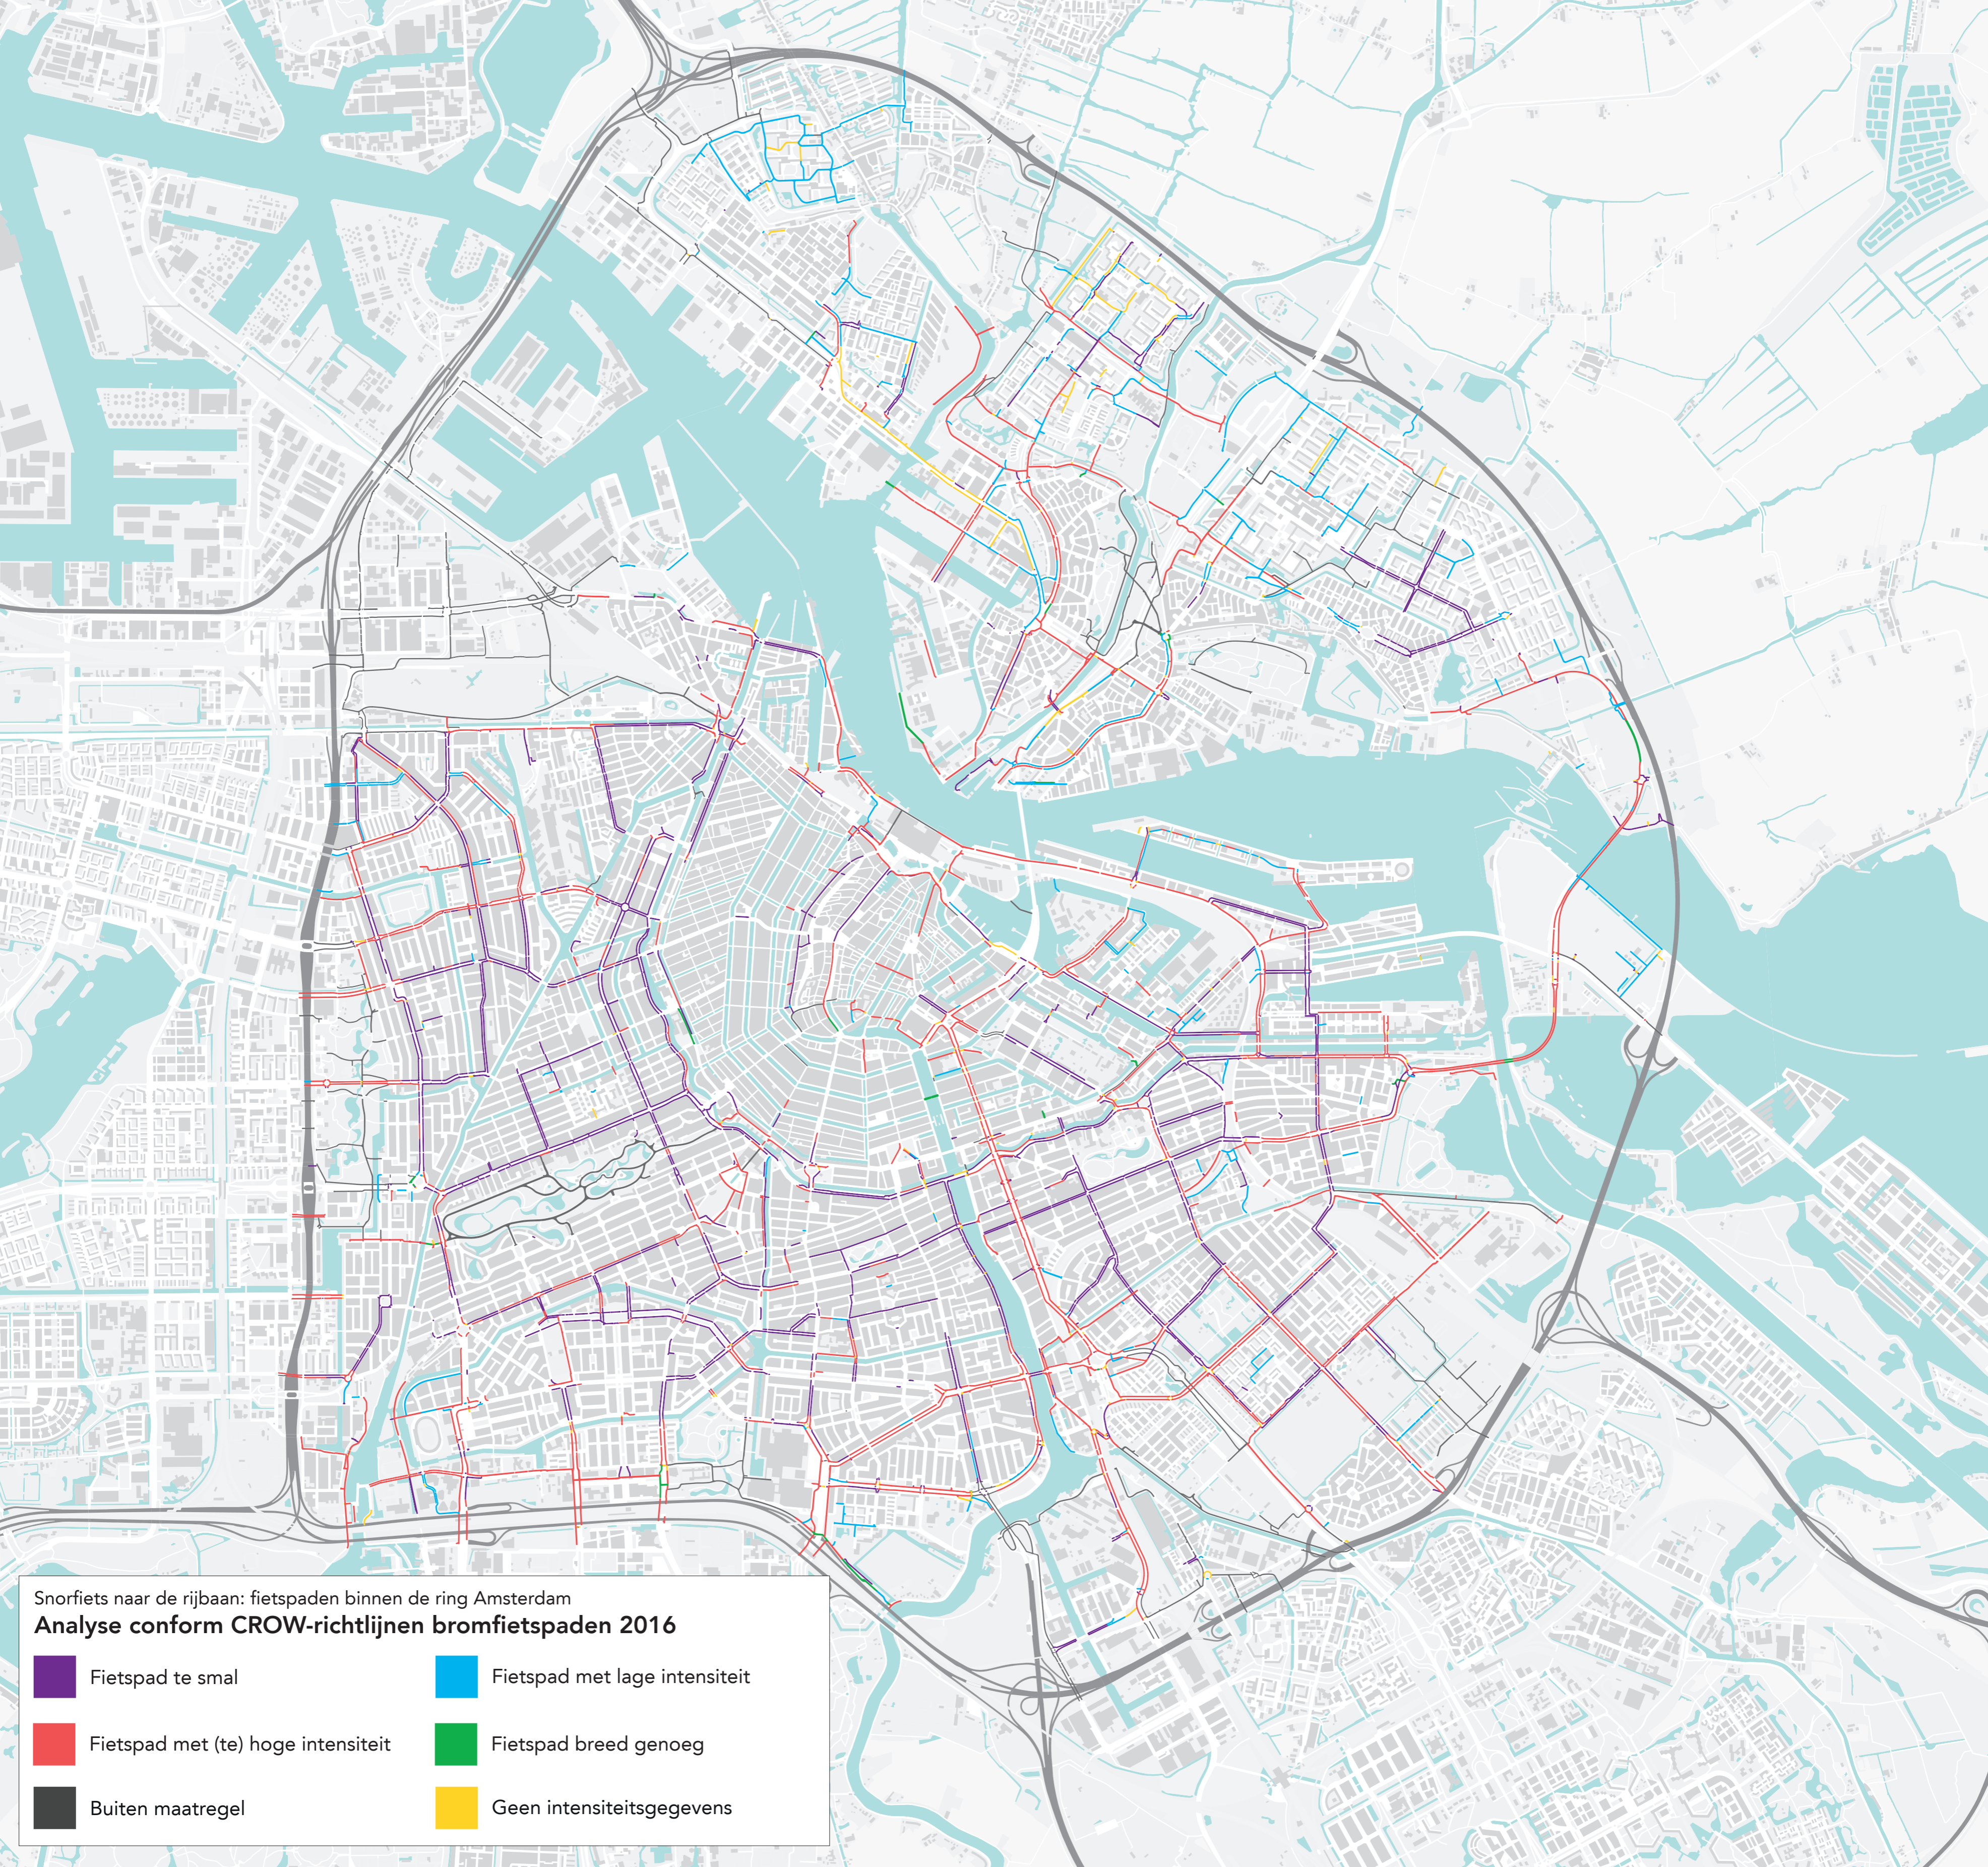
Fietspad te smal	  Fietspad met lage intensiteit
  Fietspad met (te) hoge intensiteit	  Fietspad breed genoeg
  Buiten maatregel	  Geen intensiteitsgegevens
