**Bijlage 6: Wijzigingen legger en beheerregister watersysteem**

**Boven Slinge (BOS00.000.A)**

## Mister Mark W.L. (BOS34.000)

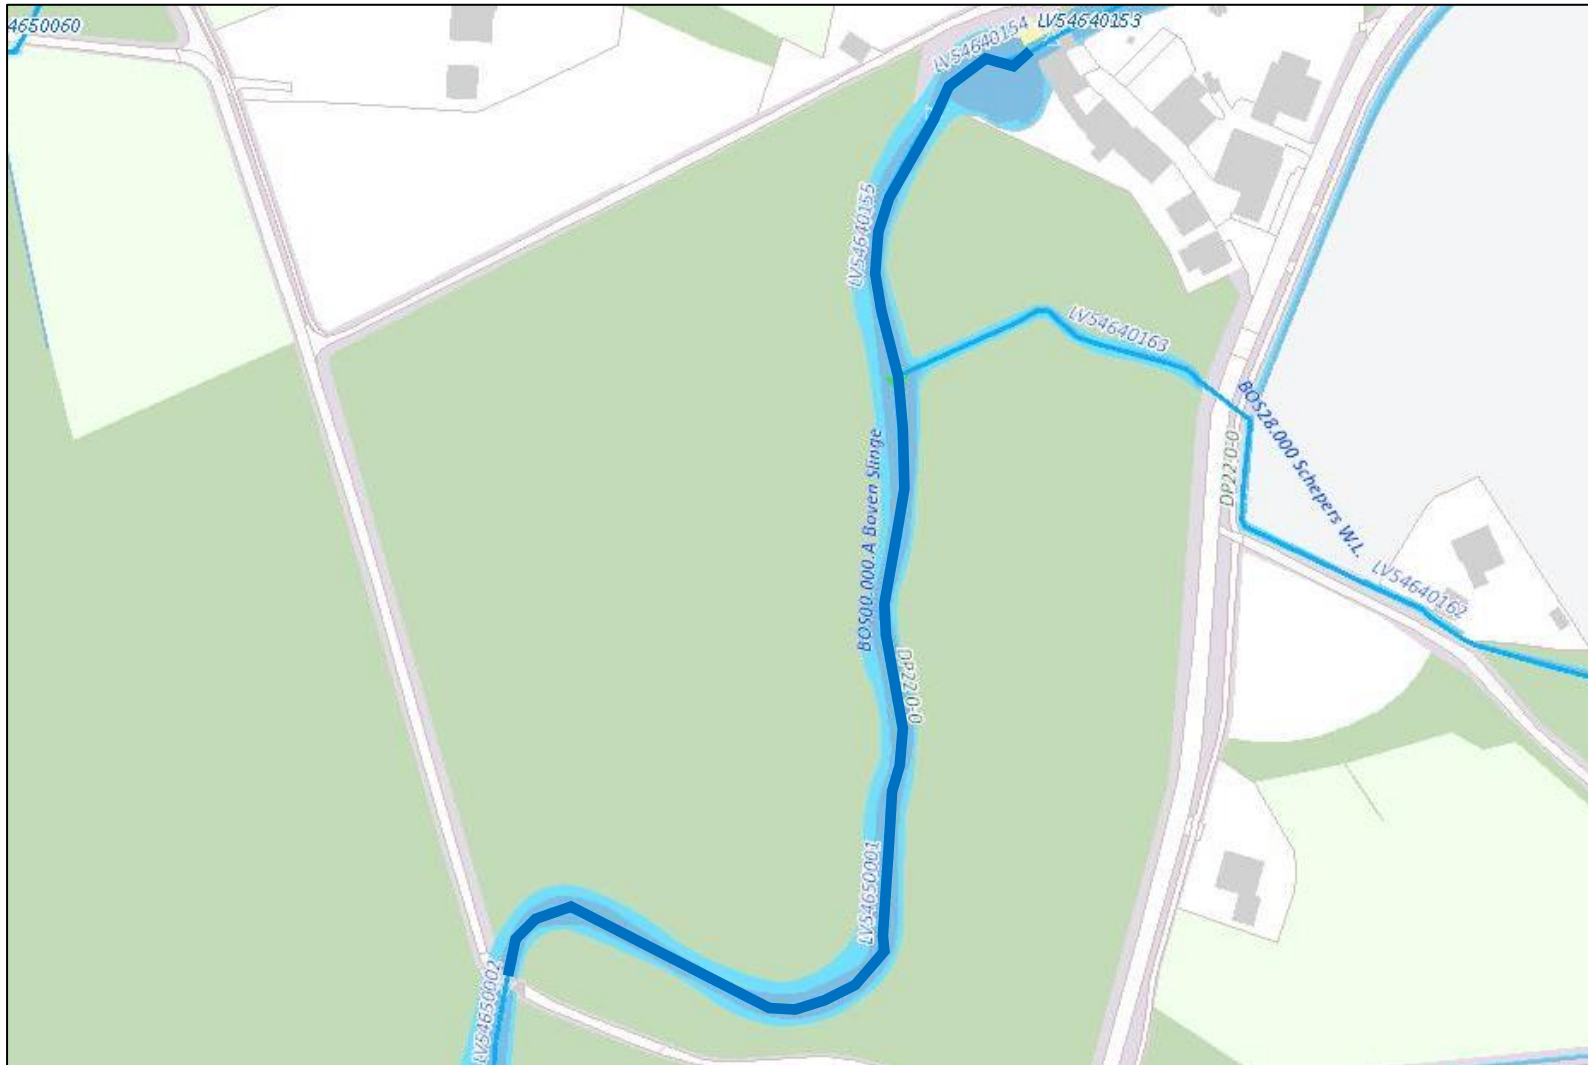
| Omschrijving | Huidige situatie | Nieuwe situatie |
|--|---|---|
| Leidingvak LV54640154 (molenkolk) | | |
| Bodemhoogte boven- en benedenstrooms (m1+ NAP) | 28,60+ tot 28,60+ | 28,70+ tot 28,70+ |
| Leidingvak LV54640155 (molenkolk-Schepers W.L.) | | |
| Bodemhoogte boven- en benedenstrooms (m1+ NAP) | 29,60+ tot 29,49+ | 29,70+ tot 29,59+ |
| Leidingvak LV54650001 (Schepers W.L. – Klandermansweg) | | |
| Bodemhoogte boven- en benedenstrooms (m1+ NAP) | 29,49+ tot 29,36+ | 29,59+ tot 29,46+ |

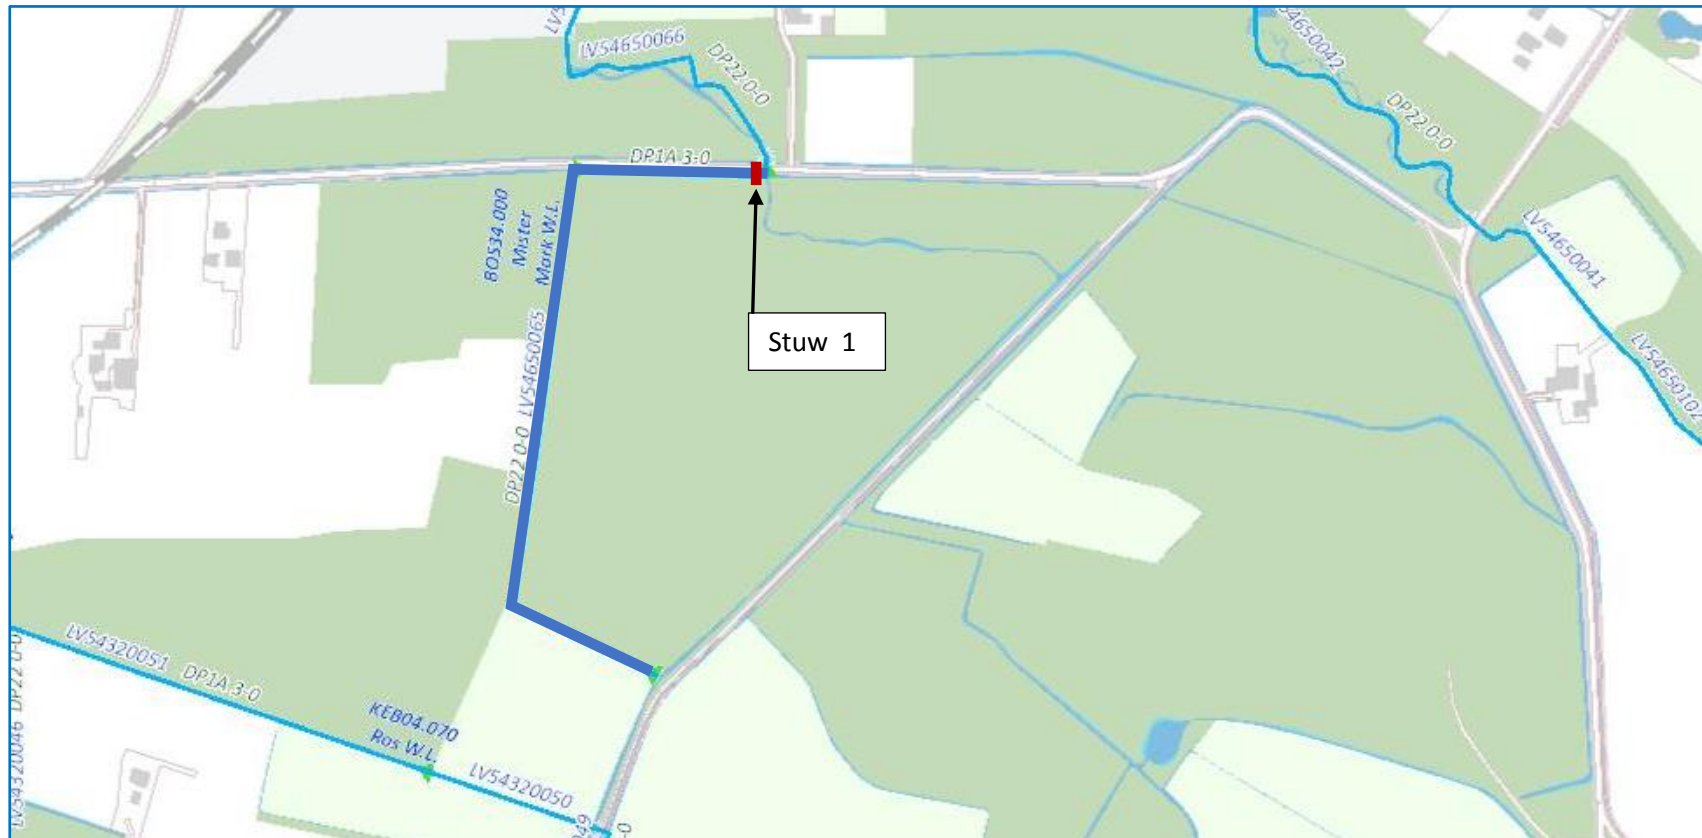
| Omschrijving | Huidige situatie | Nieuwe situatie |
|--|---|---|
| Leidingvak LV54650065 (einde tot duiker Brinkeweg) | | |
| Bodemhoogte boven- en benedenstrooms (m1+ NAP) | 31,70+ tot 30,70+ | 31,70+ tot 31,10+ |

| <b>Omschrijving</b> | <b>Huidige situatie</b> | <b>Nieuwe situatie</b> |
|---|---|---|
| Stuw nr. 1 (houten overlaat) | | |
| Streefpeil (m1+ NAP) | n.v.t. | 31,50+ |
| Breedte stuw | n.v.t. | 1,00 m1 |
