| Projectgegevens | | Situatie | | Schiedamschen Waard, Loozen | |

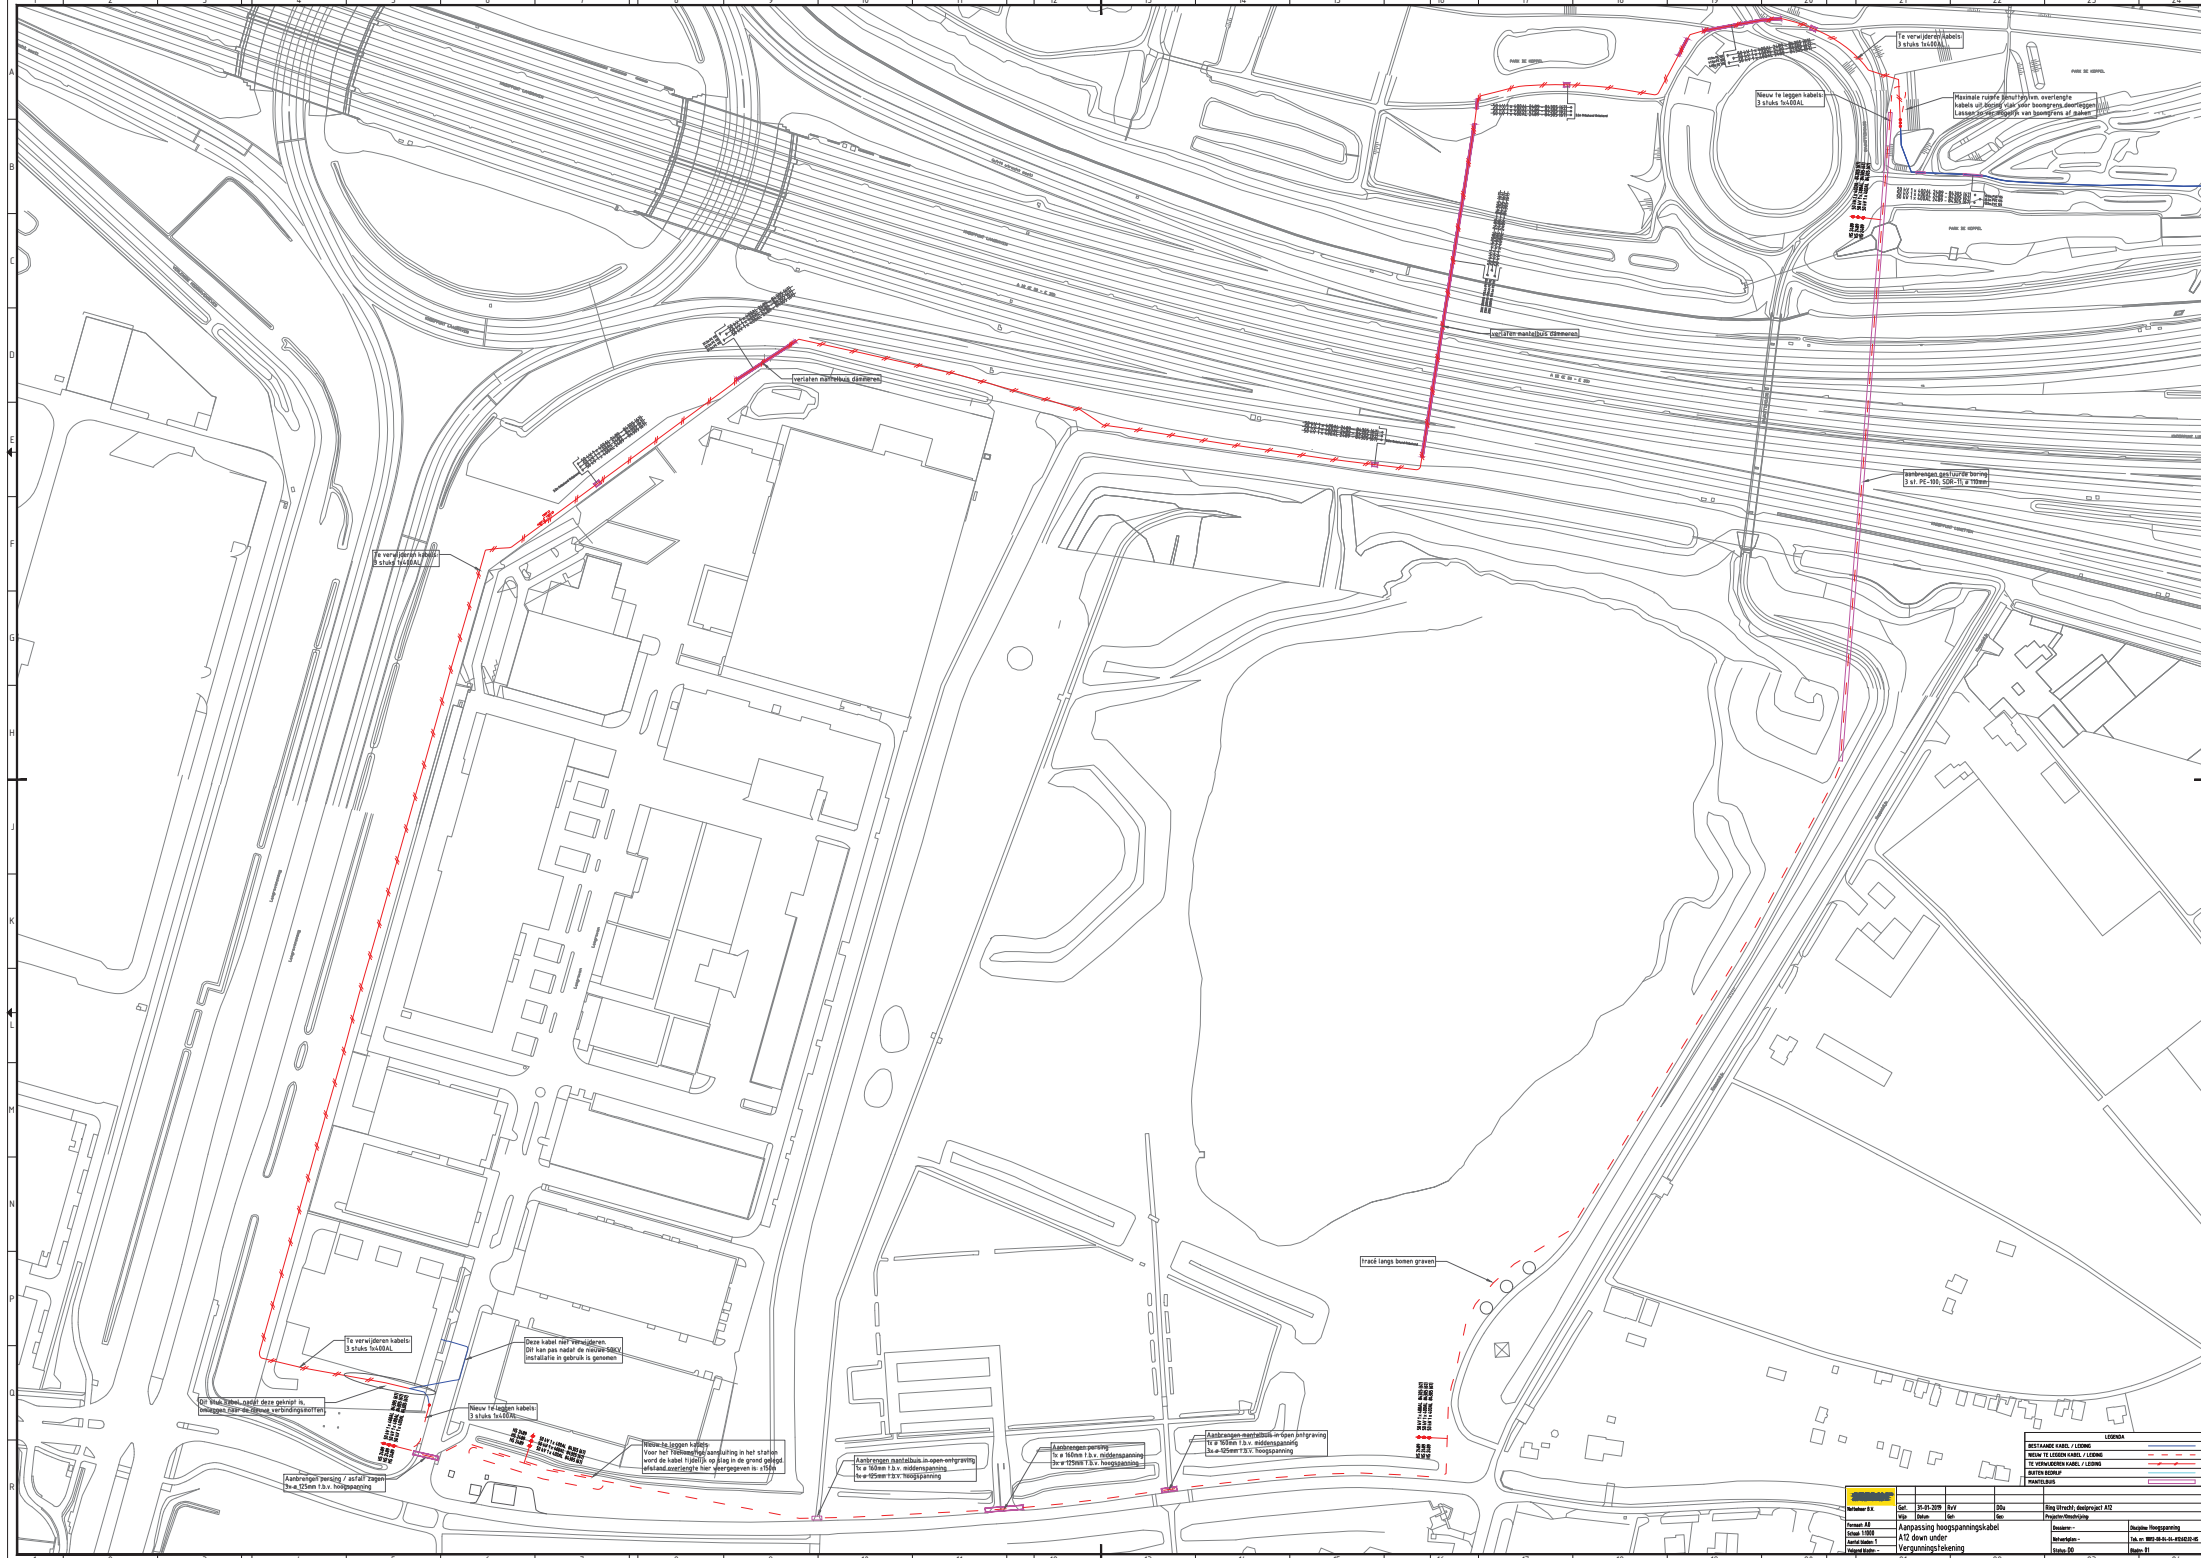
Te verwijderen kabel  
3 stalen buisbuis

Verlaten nabestuur kabel

Deze kabel niet verwijderen  
Dit kan een kabel die reeds is  
installatie in gebruik is genomen

Nieuw te leggen kabel  
3 stalen buisbuis

Nieuw te leggen kabel  
Voor het verlaten van de kabel in het stalen  
wand de kabel is te leggen op de grond onder  
afstand overloopt naar vloerplaat is 1000

Aanbrengen mantelbuis in open ontgraving  
Te w 100mm 1 x v. middeldspanning  
Te w 100mm 1 x v. hoogspanning

Tracé langs bomen graven
