Situatietekening

Behorende bij de vergunning van 2 onderdoorgangen aan de Baankstraat en Kanonsdijk (middels een turborotonde) te Zutphen

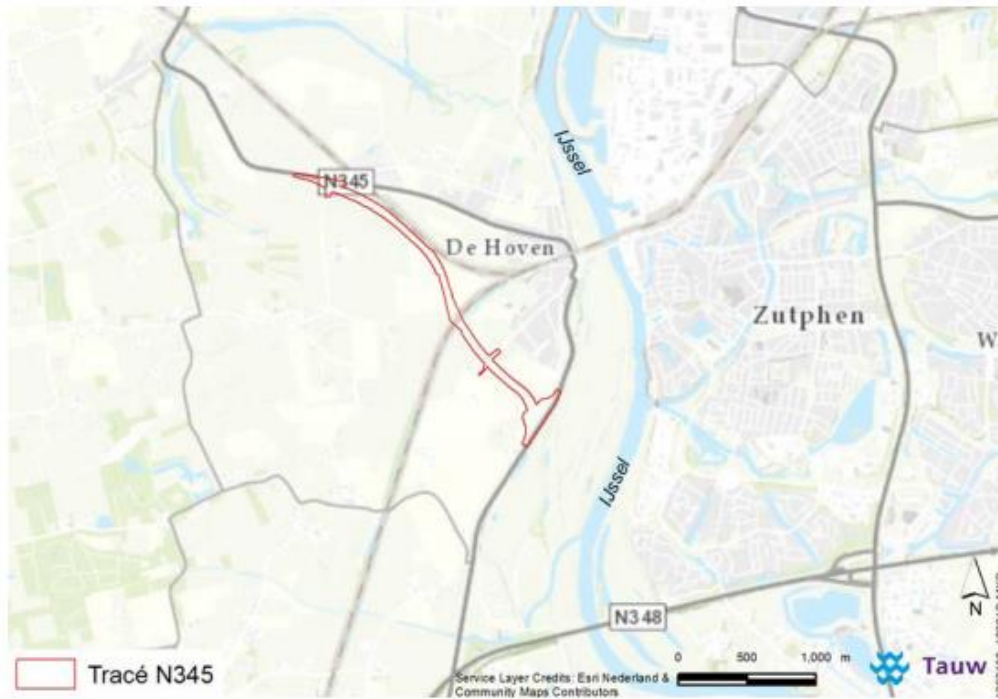
Situatietekening:

Figuur 1.1 Situering nieuwe rondweg N345 ten zuiden van De Hoven

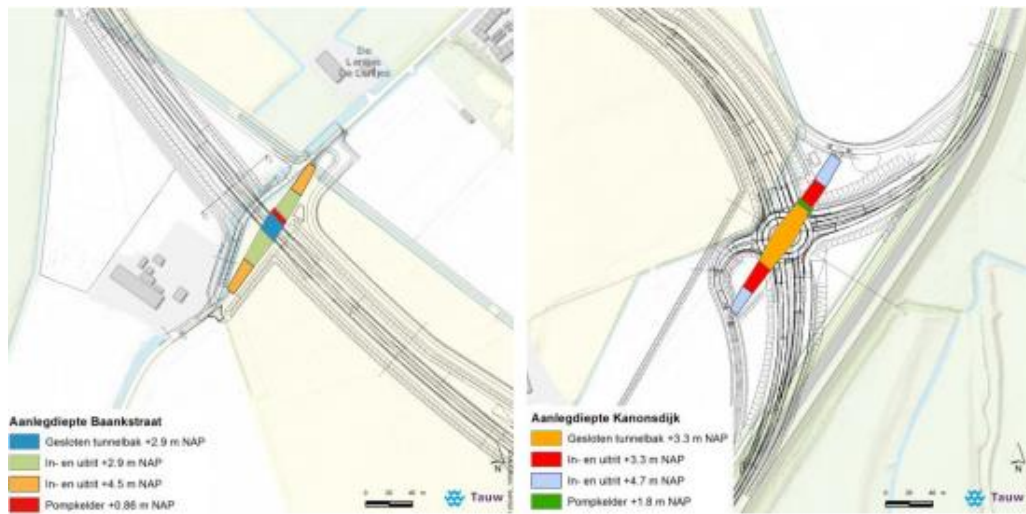
Aanlegdieptes onderdoorgangen Baankstraat en Kanonsdijk :

Figuur 3.1 Aanlegdieptes voor de tunnel bij de Baankstraat (links) en de tunnel bij de Kanonsdijk (rechts)

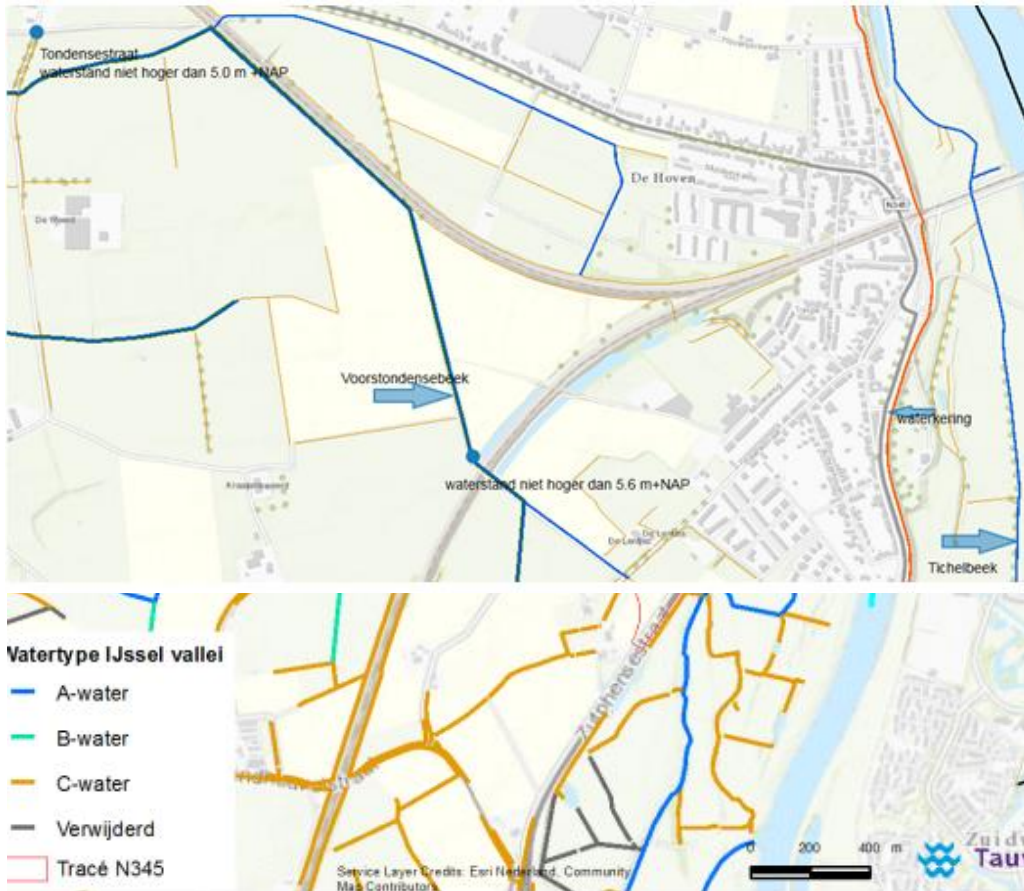
Lozingspunten:

guur 2.5 Overzicht watersysteem De Hoven (bron: waterschap Vallei en Veluwe)

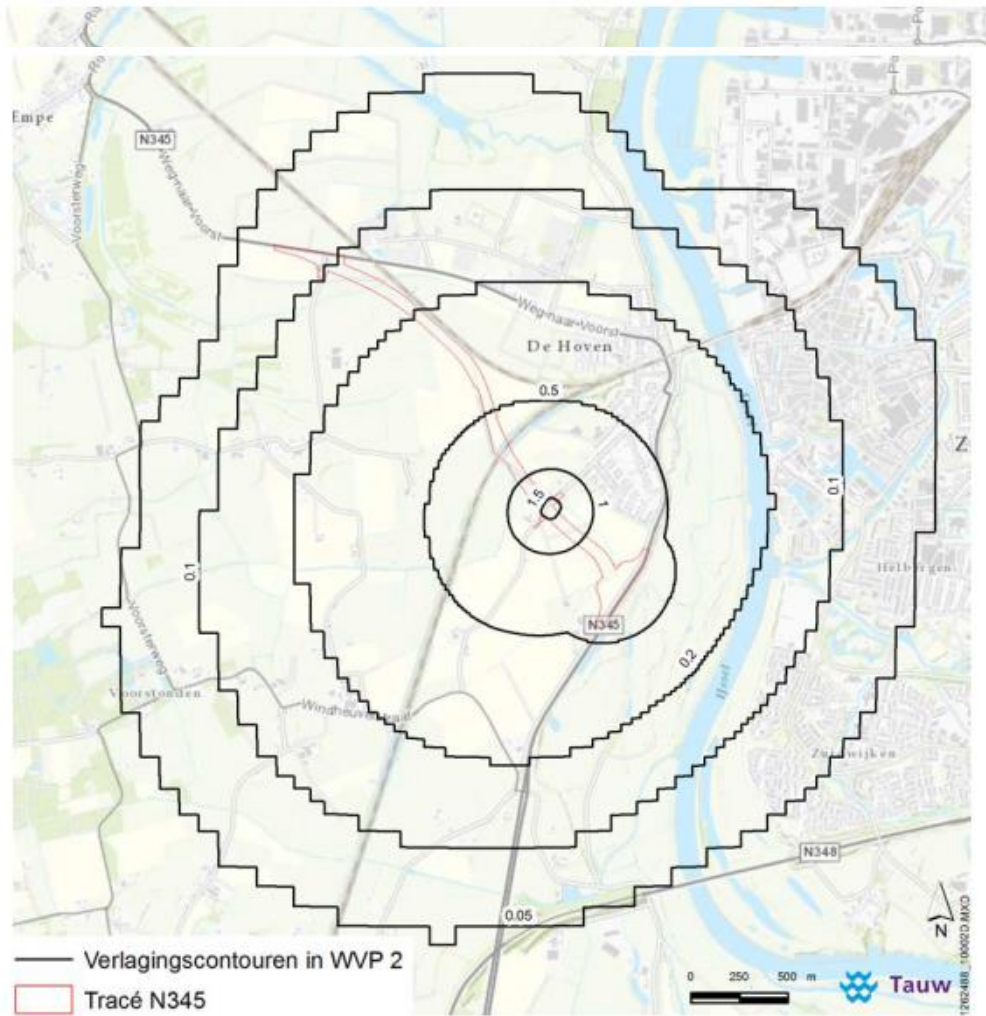
Verlagingscontouren bij GHG:

Figuur 4.2 Hydrologisch invloedsgebied in het tweede watervoerend pakket (incl. spanningsbemaling)

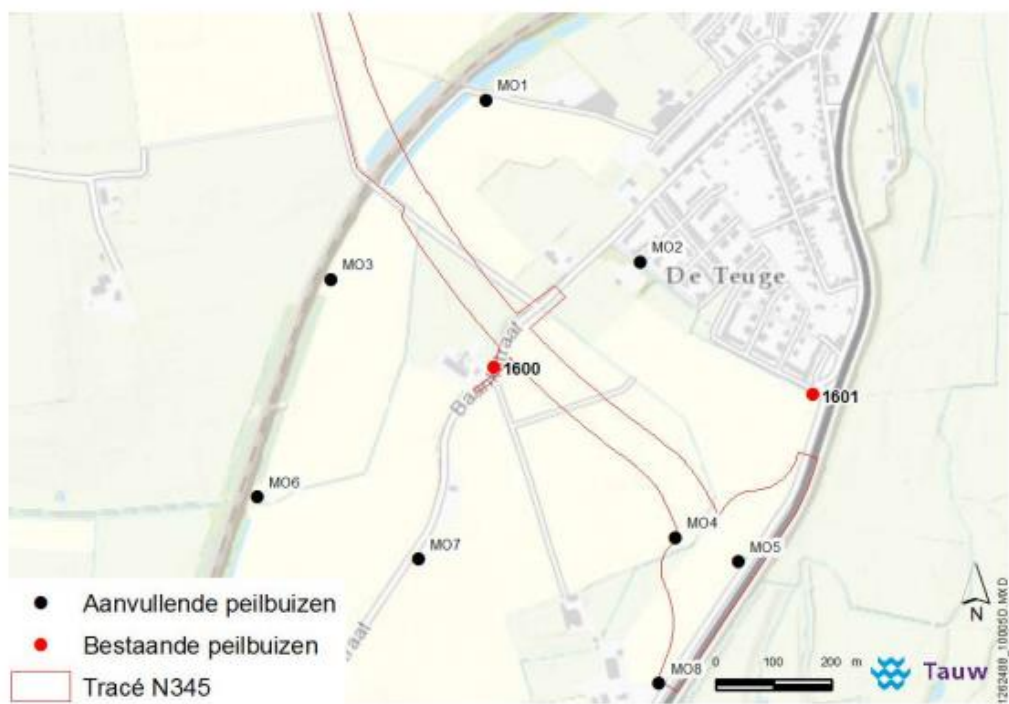
Minimale monitoring met verdere aanvullingen zoals omschreven in de diverse voorschriften:

Fiaur 6.1 Locatie peilbuizen (indicatief) voor effecten monitorina
