| projectnr. | 19725 | blad | BA-09 |
| project | AMSTERDAM - Funderingsherstel / verb. panden a.d. 3e Helmerstraat 27 en 29 | | |
| onderdeel | Overzicht Constructie Werkwijze (stempelplan) Kelderconstructie | | |

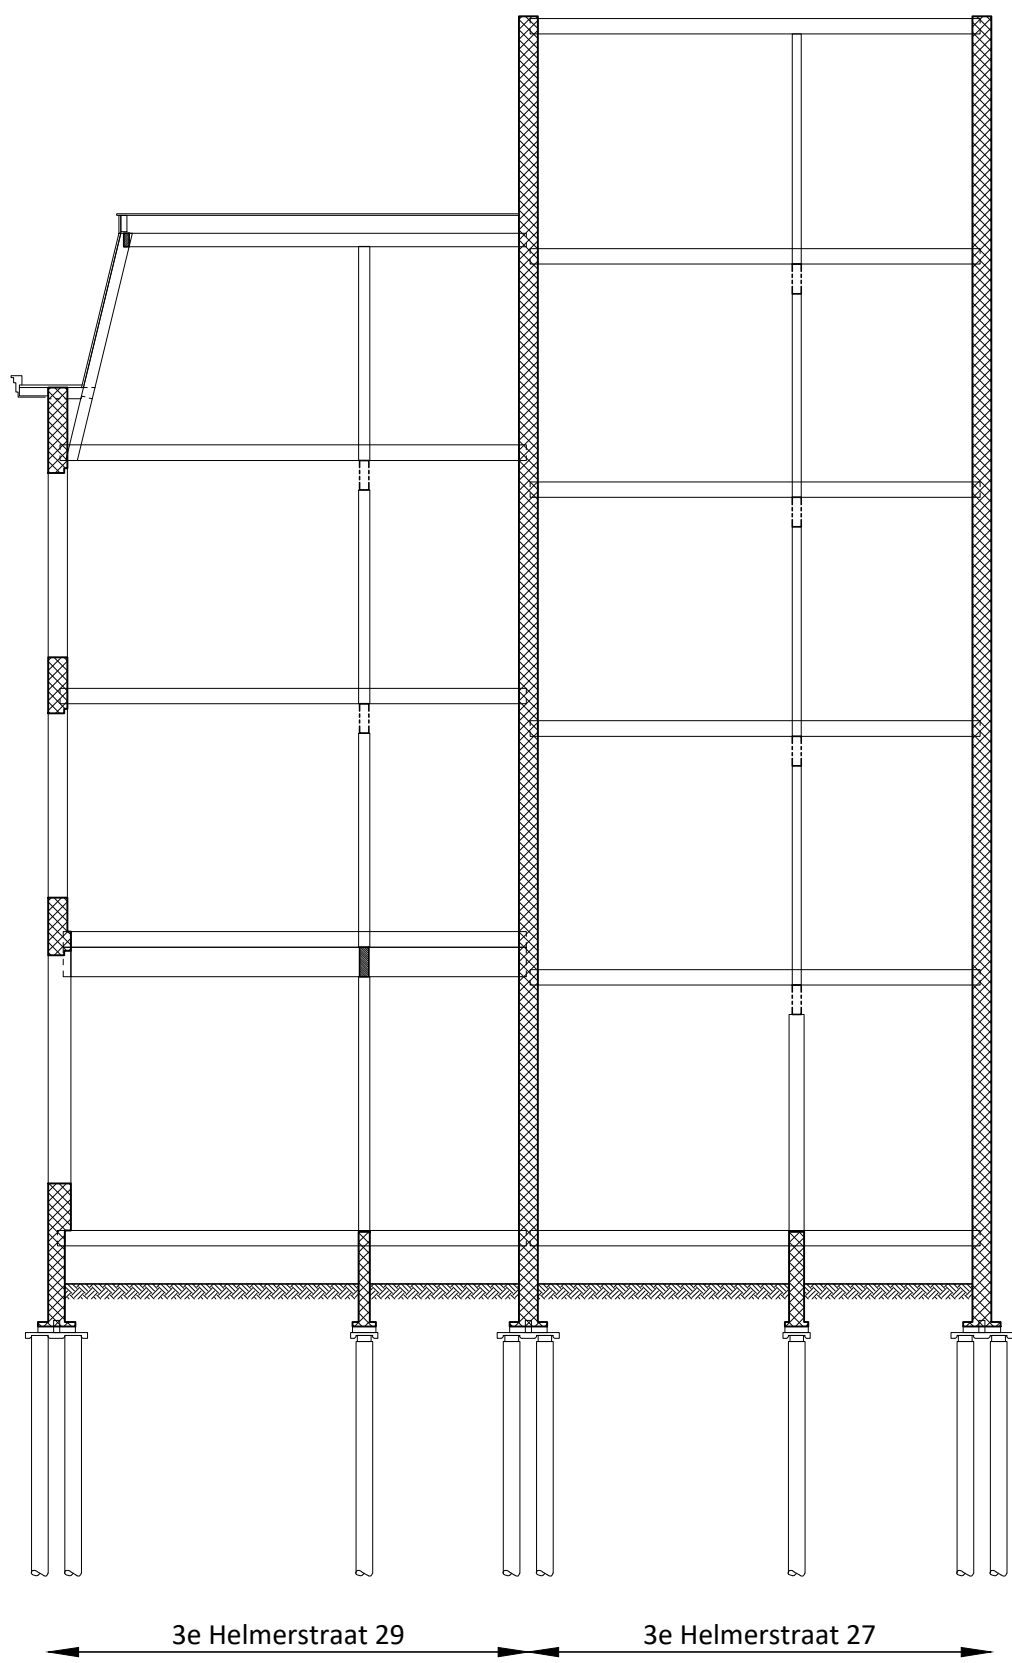
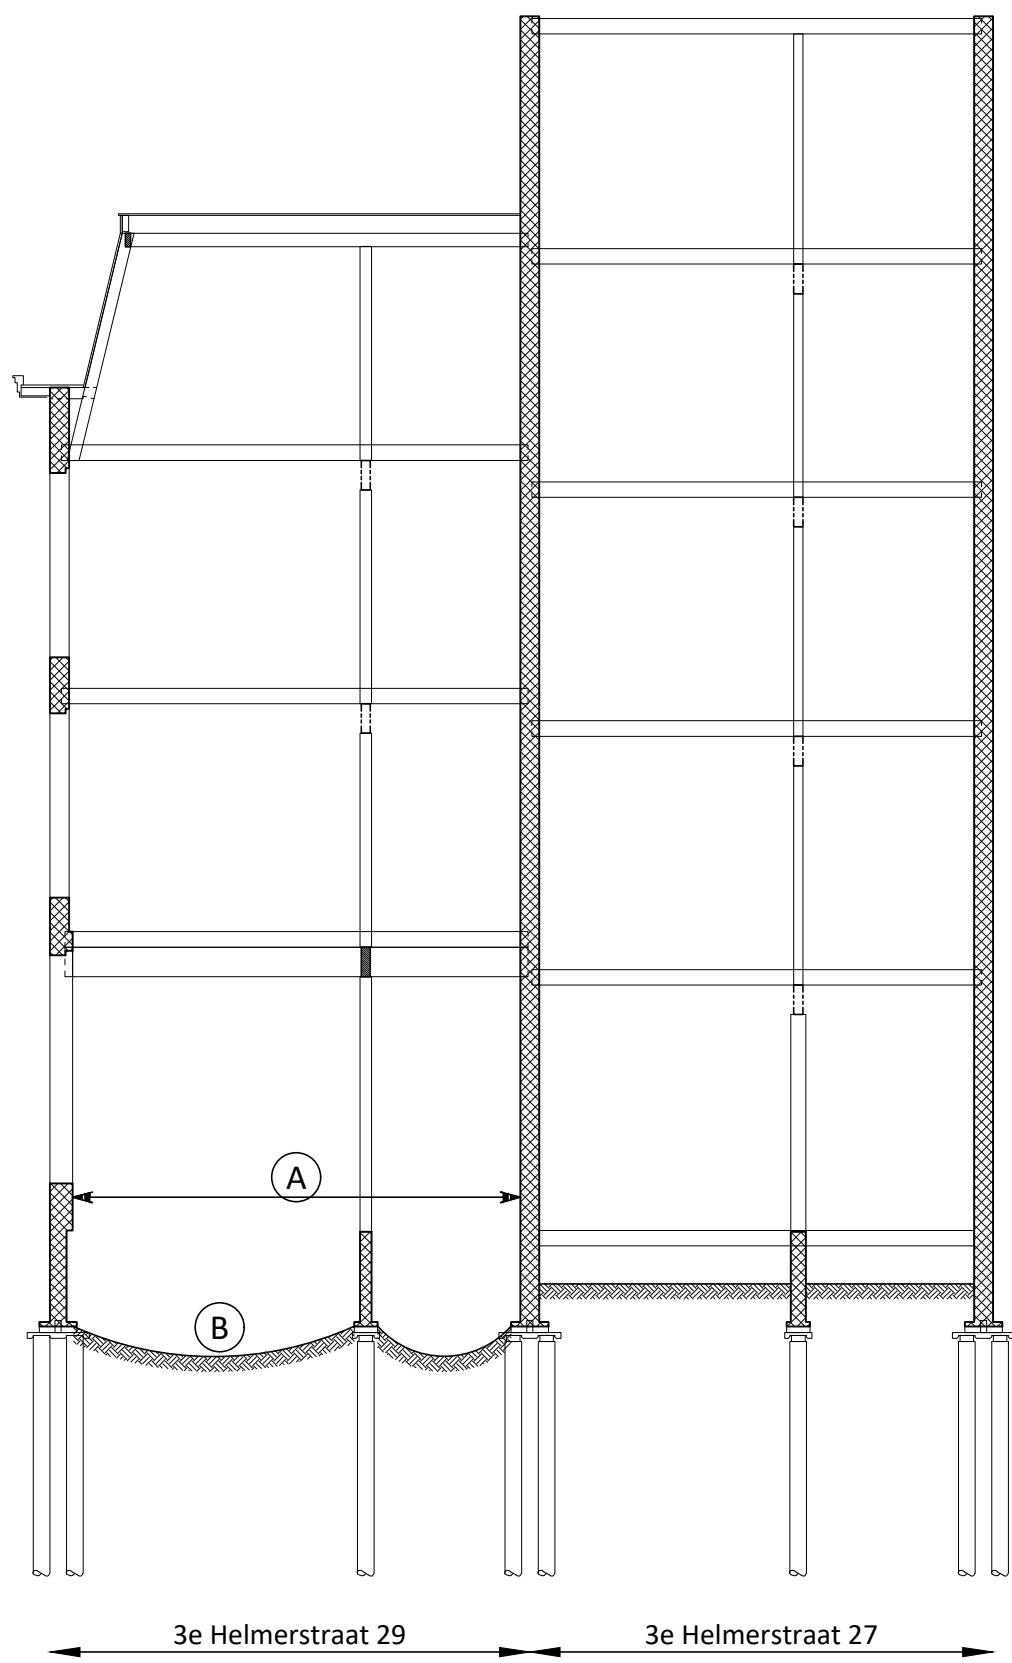
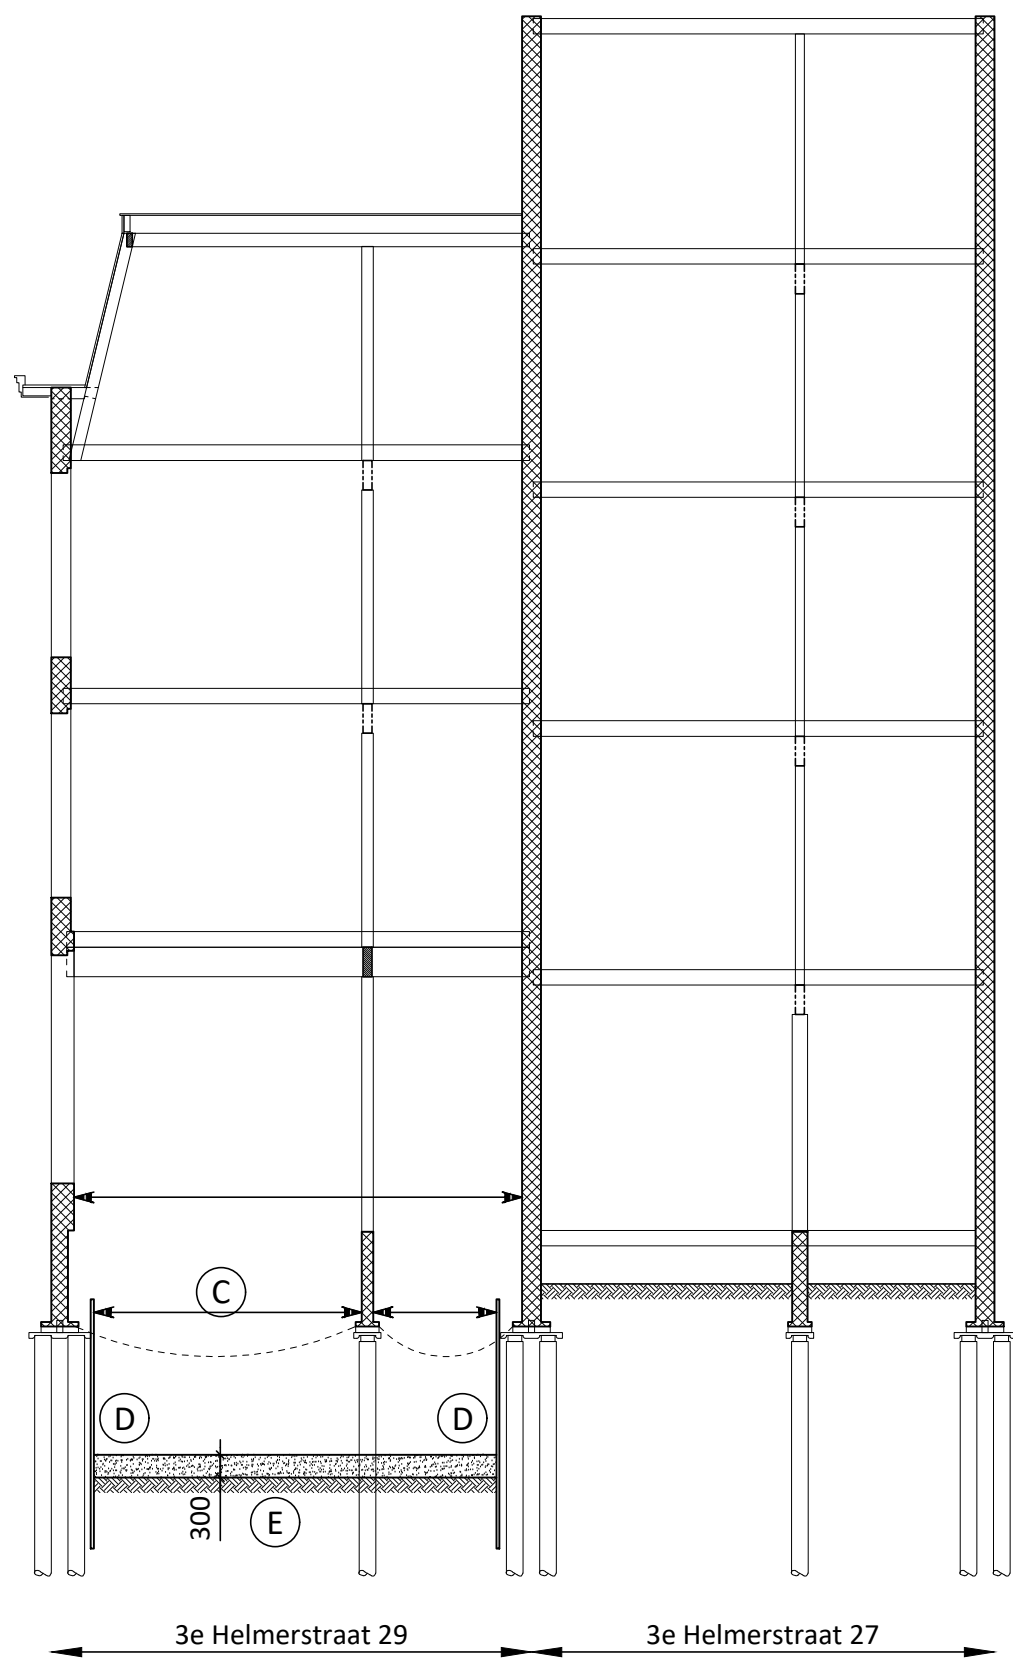
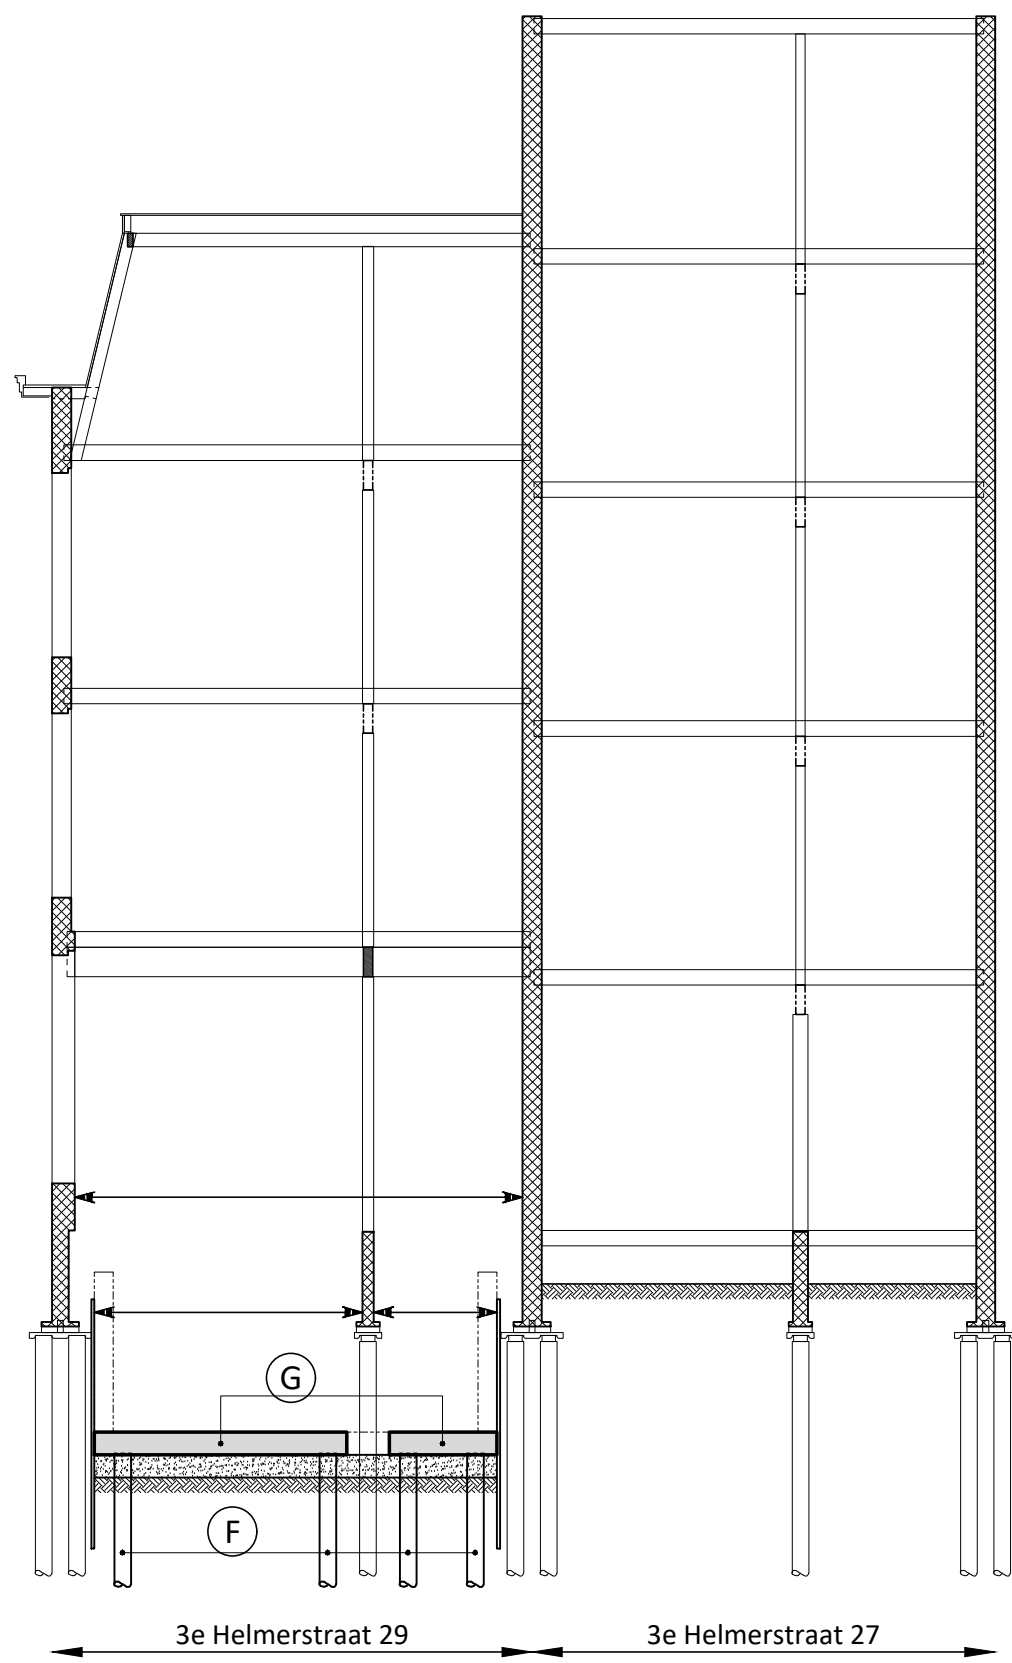
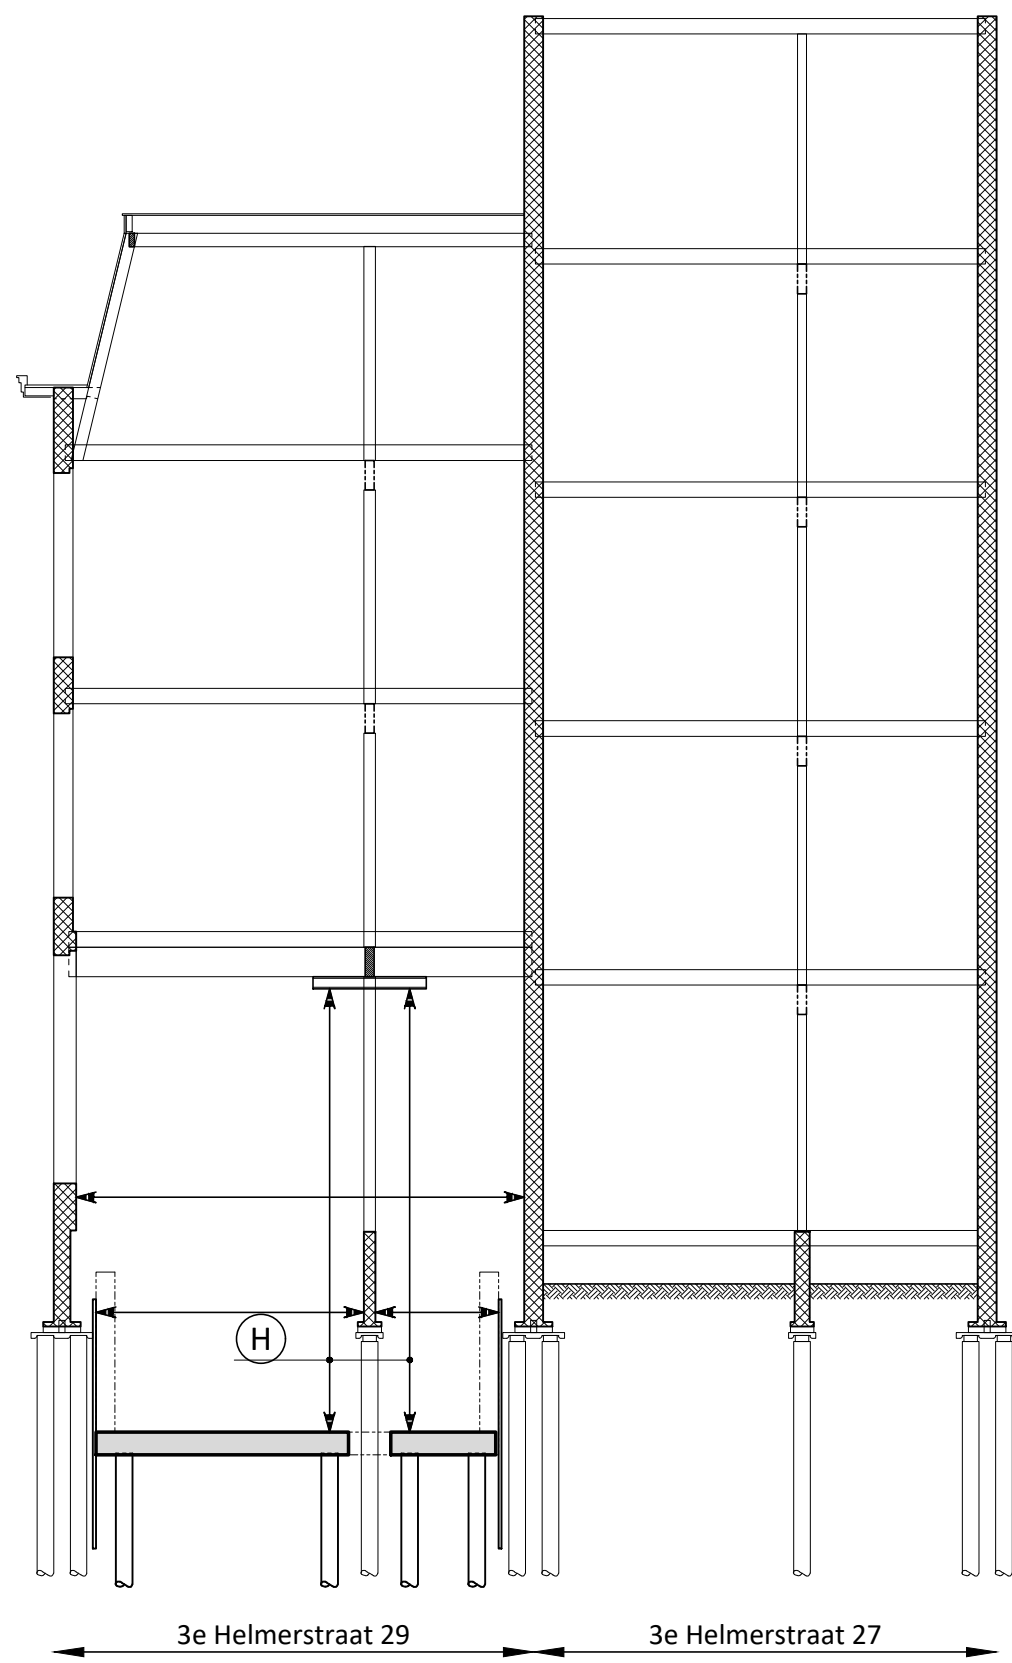
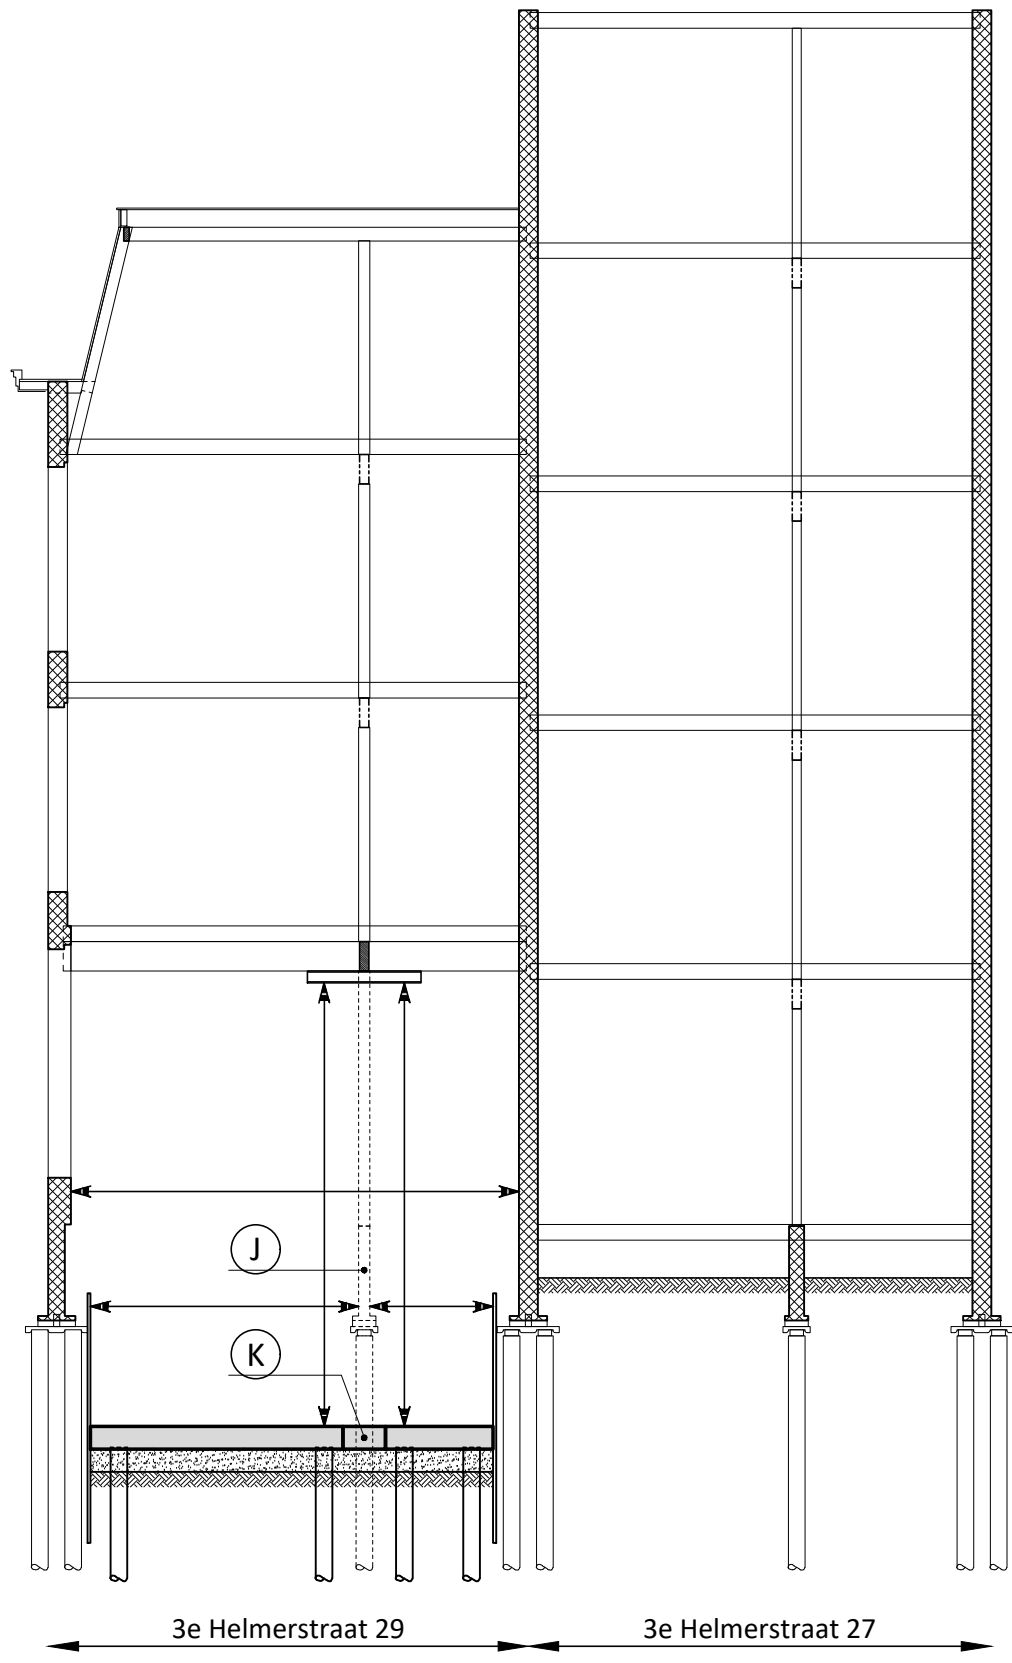
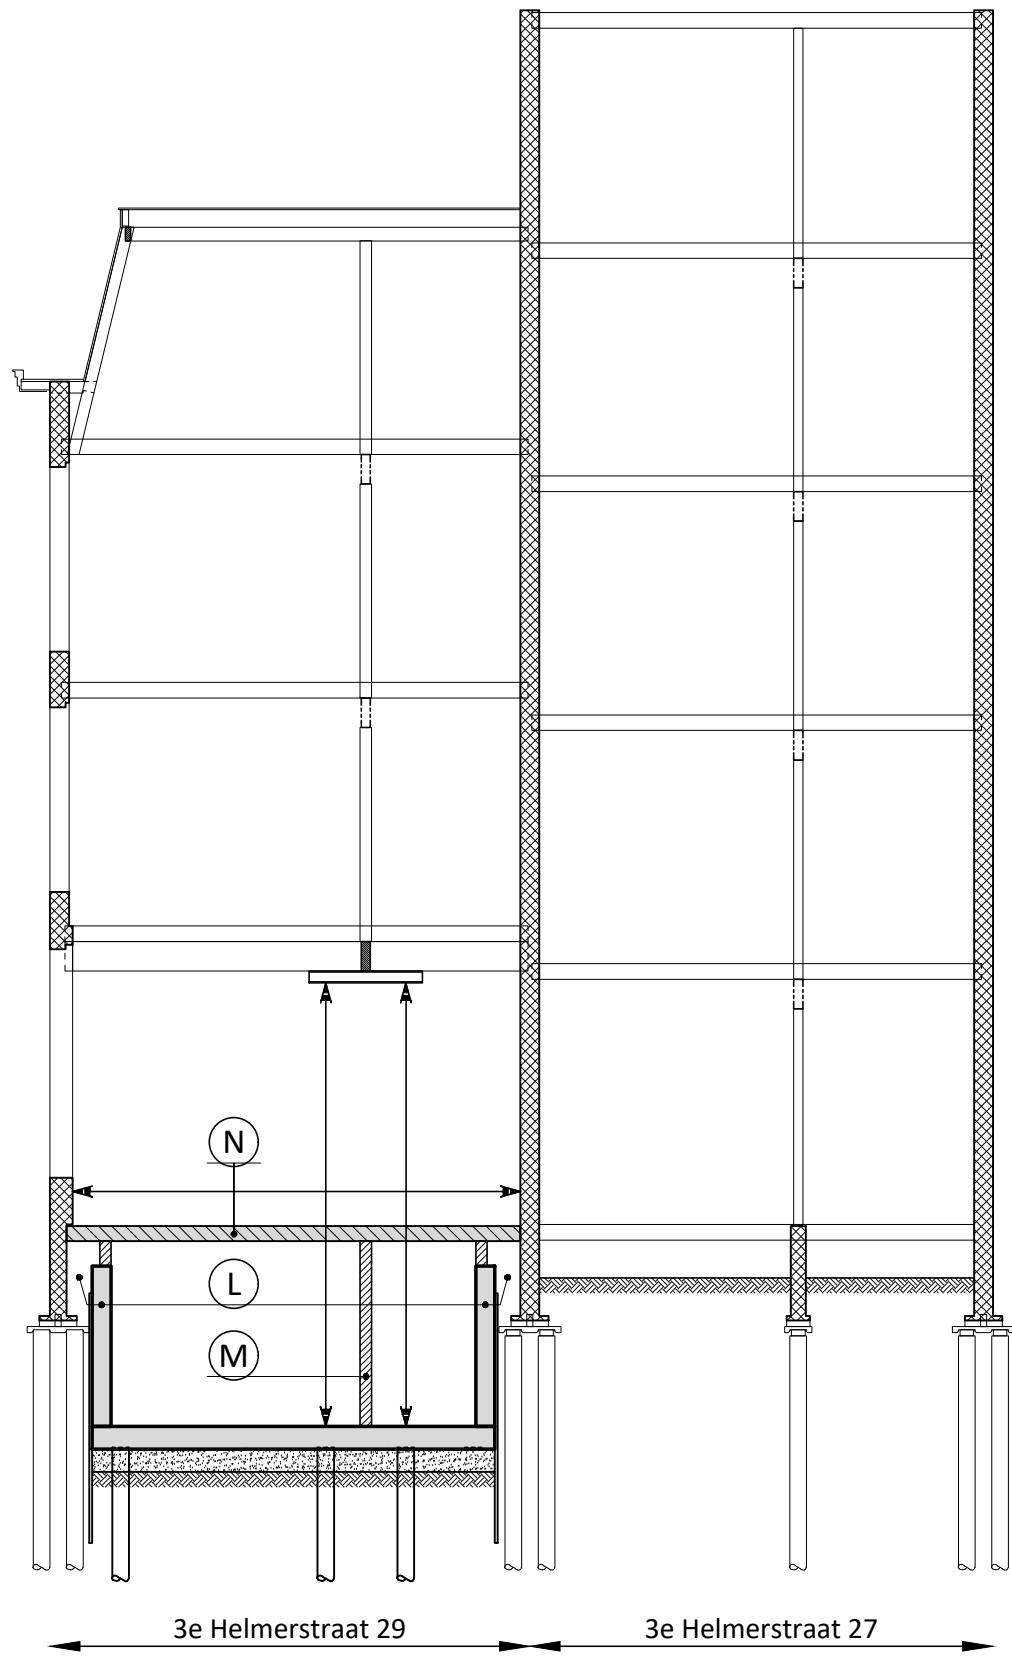
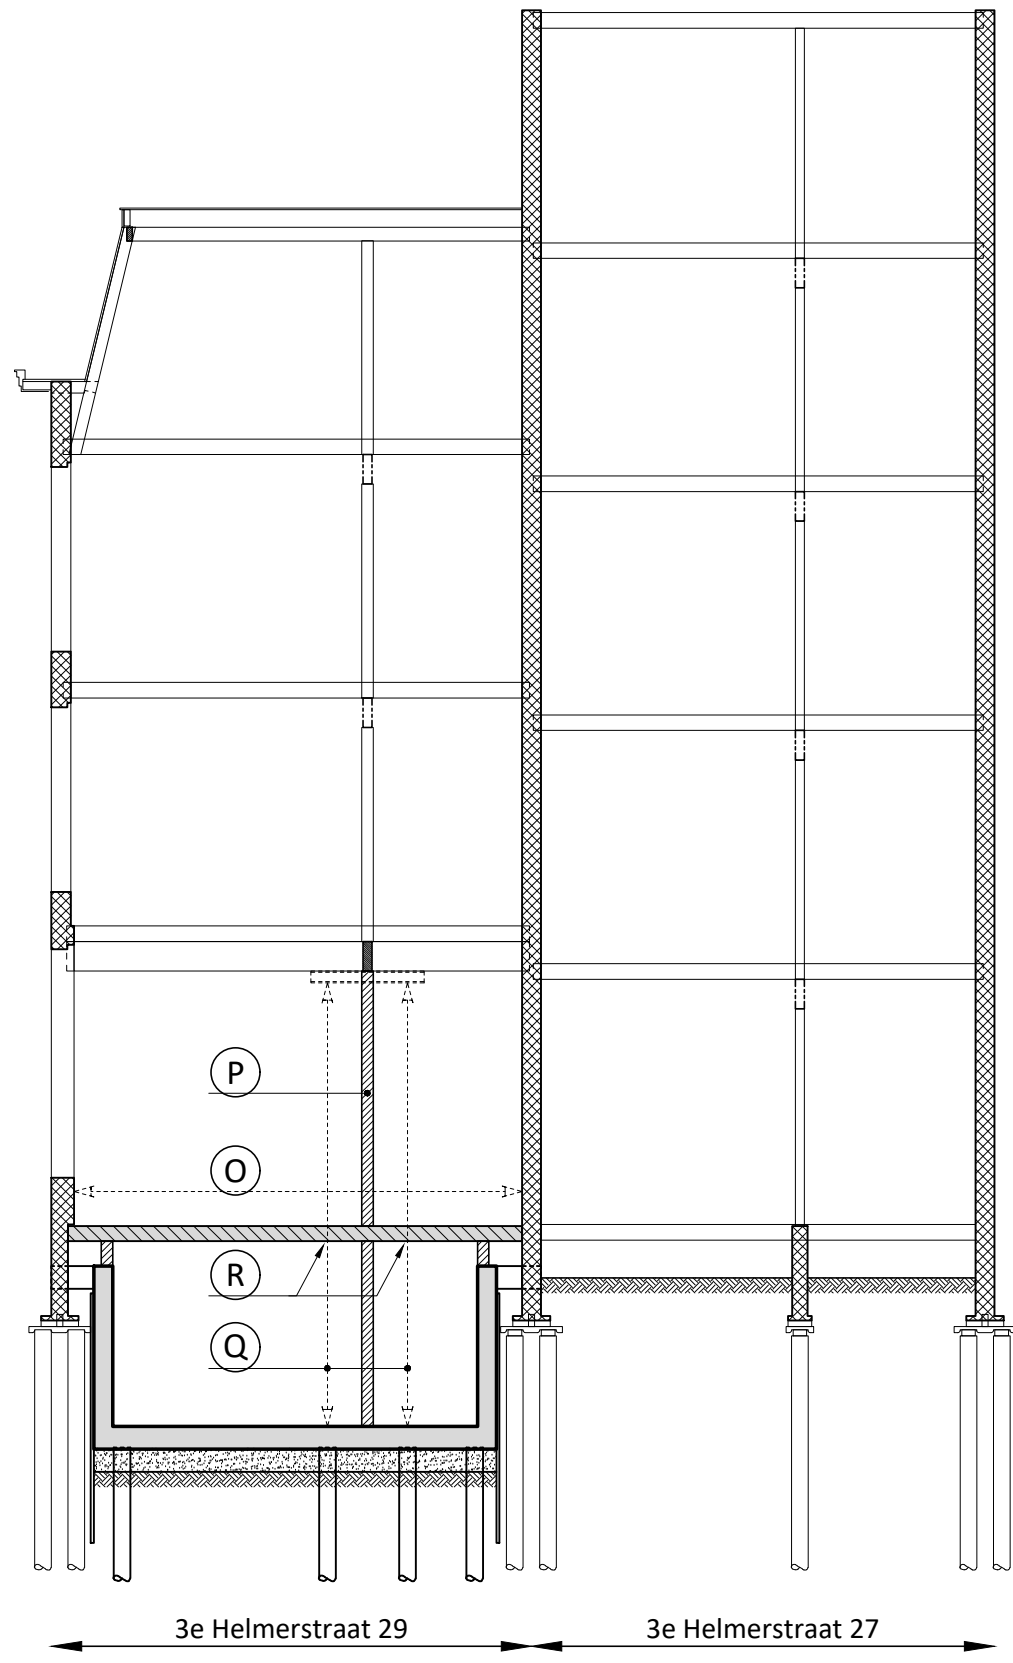
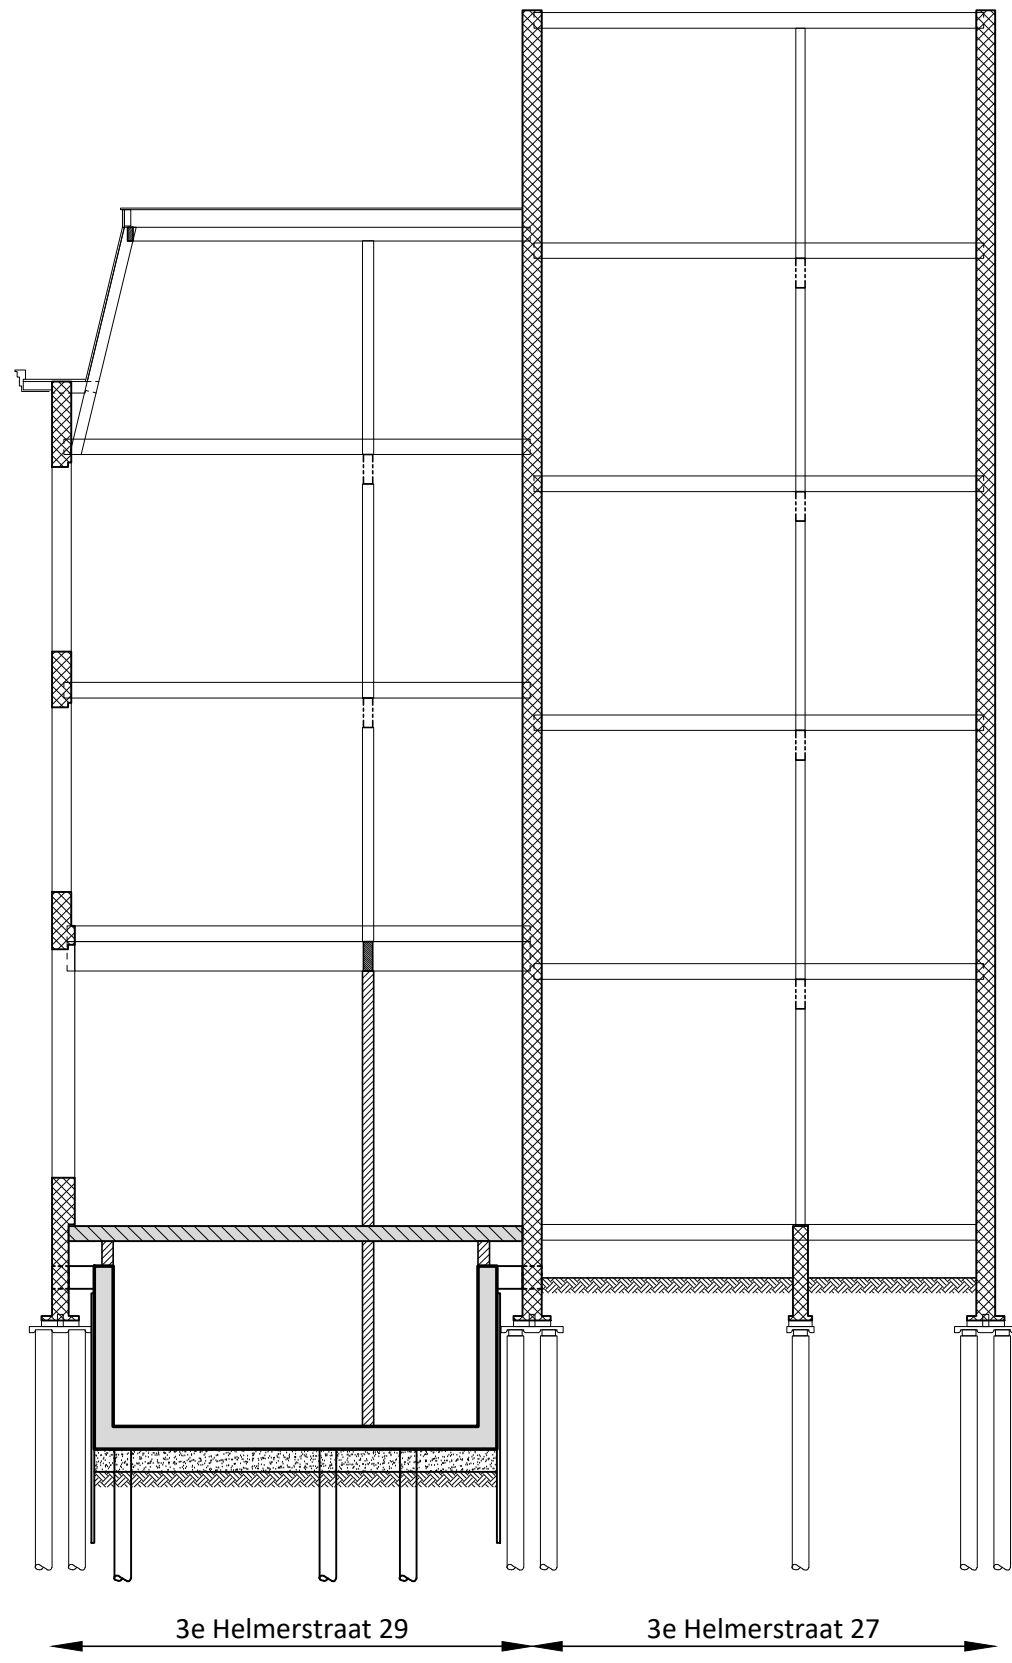
BEGINSITUATIE

A = Begane grondvloer verwijderen en horizontale stempeling aanbrengen  
B = Starten met ontgraven

C = Horizontale stempeling aanbrengen op funderingsniveau  
D = Verticale houten damwanden aanbrengen;  
eventueel 3e horizontale stempelraam aanbrengen  
E = Bouwput ontgraven tot 3,30 m- Peil en vervolgens  
300mm schoon zand aanbrengen

F = Nieuwe funderingspalen aanbrengen  
G = 1e Gedeelte (stroken) van de keldervloer storten

H = Tijdelijke (verticale) onderstempeling aanbrengen

J = Bestaande 'dragende as' slopen  
K = Ontbrekende vloerstrook aanstorten

L = Kelderwanden, inclusief nokken tbv gevelopvang, storten  
M = Constructie v.d. dragende assen aanbrengen (staal en/of metselwerk)  
N = Nieuwe begane grondvloer aanbrengen en afstorten  
( 'sparen' t.p.v. de tijdelijke verticale onderstempeling)

O = Horizontale onderstempeling verwijderen  
P = Constructie v.d. dragende assen aanbrengen (staal en/of metselwerk)  
Q = Verticale onderstempeling verwijderen  
R = Begane grondvloer aanhelen

EINDSITUATIE
