Projectnummer: 170373

**Projectgebonden risicoanalyse**  
*Korte Loostraat 6-12, te Huissen*

| Documenttitel | | | |
|---|---|---|---|
| HMR Vastgoed B.V. | G. Nijland | J. Slagers | 1703730001<br>Definitief |

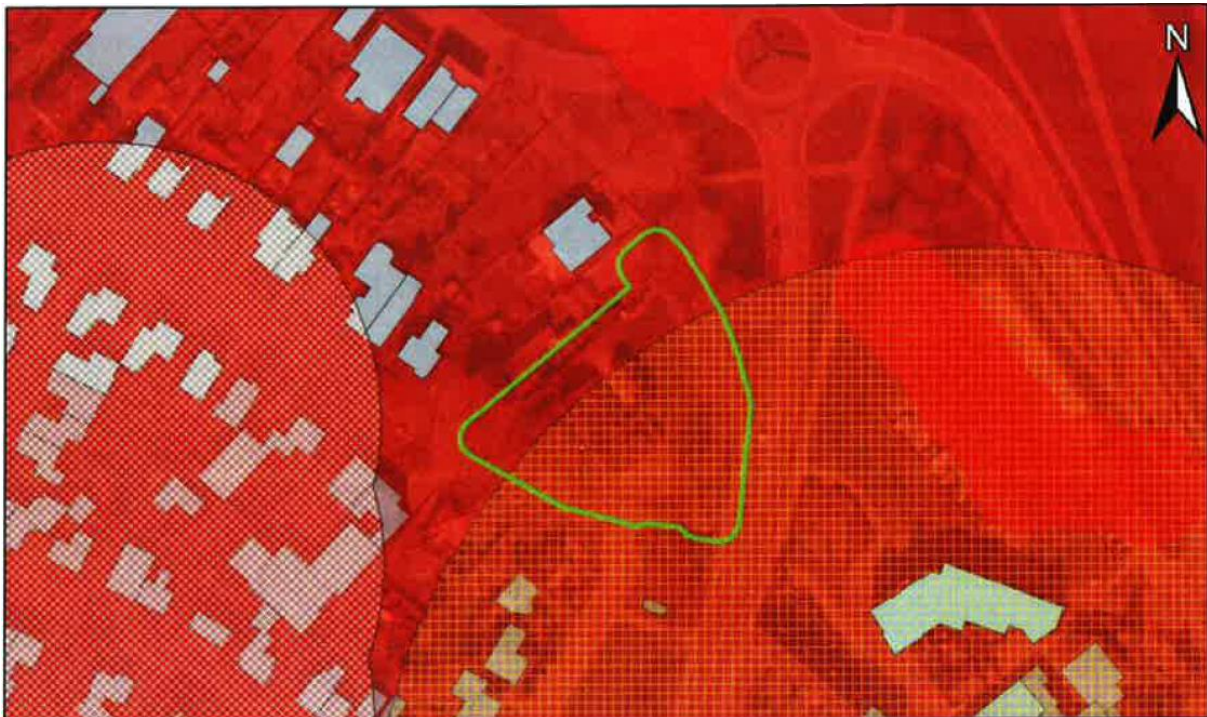
*Figuur 3- Verdachte gebieden (bron: PLS-NGE met het kenmerk 2017-BB-115)*

Onderstaand kaartbeeld is overgenomen uit de PLS-NGE met het kenmerk 2017-BB-115. Op deze kaart zijn alle indicaties in en direct nabij het projectgebied aangegeven, uit deze kaart blijkt dat het gehele projectgebied verdacht is verklaard op het voorkomen van geschutmunitie en deels op het voorkomen van 500 lb afwerpmunitie.

In de PLS-NGE is geconcludeerd dat in de niet-naoorlogs geroerde bodem CE kunnen zijn achtergebleven, namelijk:

- Afwerpmunitie, brisantbommen 500 lb, geallieerd, tot een diepte van maximaal 7,00 meter minus maaiveld (Tweede Wereldoorlog), ofwel 3,10 m+NAP;
- Geschutmunitie, diverse kalibers, met maximaal een kaliber van 7.2 inch tot een diepte van 2,50 meter minus maaiveld (Tweede Wereldoorlog), ofwel 7,60 m+NAP.

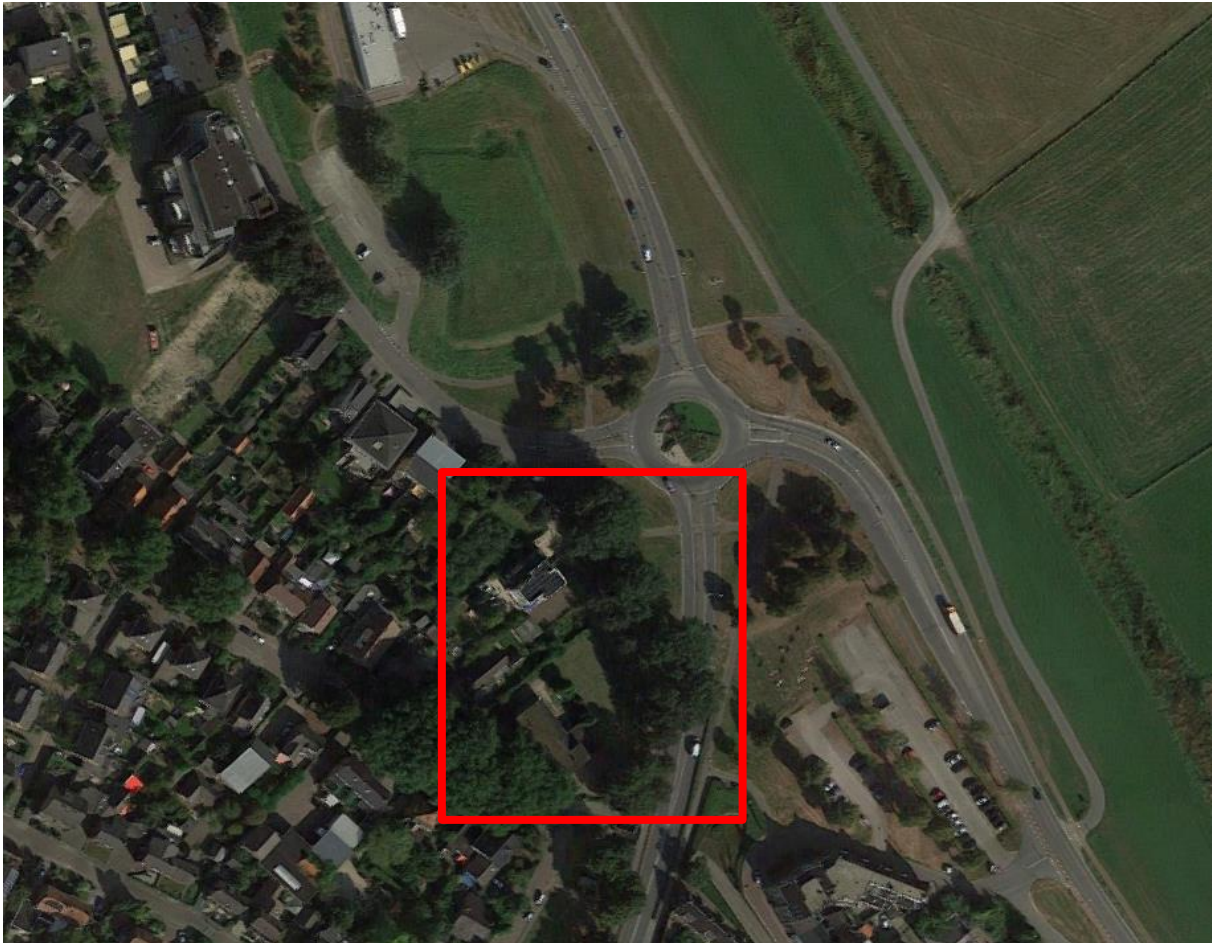
*Figure 8- Kwetsbare objecten en plaatsen*

Het projectgebied ligt in een woonwijk, dit is een zeer gevoelige functie in het kader van veiligheid. Daarnaast wordt het projectgebied omringt door wegen, fietspaden en trottoirs.

Aan de infrastructuur staan bomen en lantaarnpalen een ongecontroleerde detonatie van CE kan op deze locatie zeer ernstige gevolgen hebben.

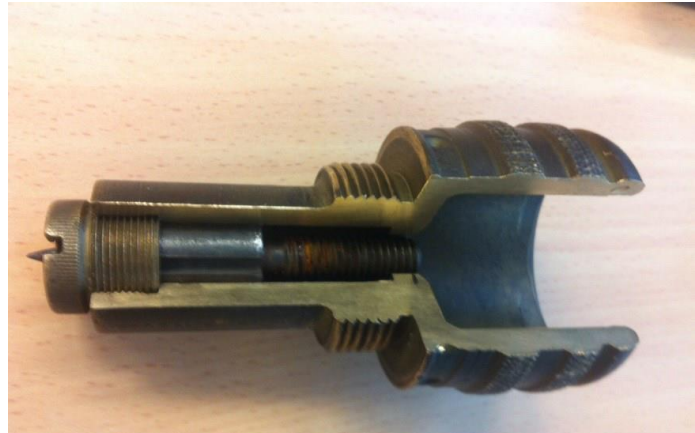
*Afbeelding 10- Een mechanische ontsteker met ingedrongen/vastzittende slagpin.*

Ontstekers met ingedrongen slagpin zijn het meest risicovol. Dit geldt voor zowel de mechanische ontstekers als de ontstekers met een chemische lange vertraging. Voor mechanische ontstekers met een ophoudveer wordt de kans op initiatie bij het loskomen door trilling van een ingedrongen slagpin klein geschat. Maar omdat de slagpin in contact is met de initiatie lading kan de verandering in trillingsgevoeligheid voor mechanische ontstekers met een ophoudveer en ingedrongen slagpin niet worden beoordeeld ten opzichte van een niet ingedrongen slagpin.
