# VOORPLEIN REMONSTRANTSE KERK ROTTERDAM

TOELICHTING BIJ AANVRAAG  
OMGEVINGSVERGUNNING

Projectnummer: R5055  
Fase: Omgevingsvergunning  
27 maart 2019

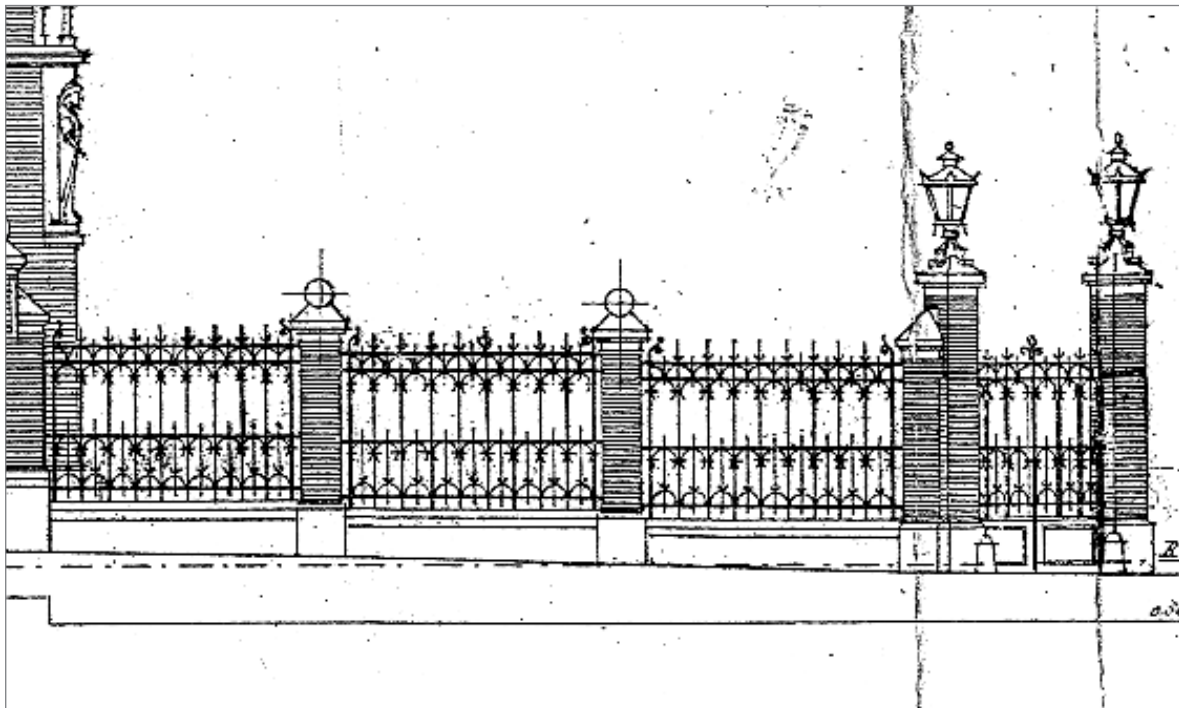
Ontwerp van de hekwerken rondom het voorplein, 1886. Bron: RA.

Het voorplein aan de Westersingel vormde een integraal onderdeel van het kerkontwerp van Henri Evers en Jacobus Stok, zoals ook zichtbaar is op de ontwerptekeningen uit 1896. Het voorplein is ontworpen als hoofdentree van de kerk. Tot 1965 is het voorplein omheind geweest met een smeedijzeren sierhekwerk met rode bakstenen pijlers en hardstenen basementen en borstweringen. De bakstenen pijlers waren afgedekt met Udelfanger zandsteen. Ter plaatse van de Westersingel werden twee toegangen aangebracht voor de bezoekers van de kerk en het voorrijden van koetsen. De schamppalen voor de koetsen zijn nog aanwezig. De detaillering en materialisering van de oorspronkelijke pijlers is nog goed afleesbaar in de twee pijlers die in de gevel van de kerk zijn opgenomen.

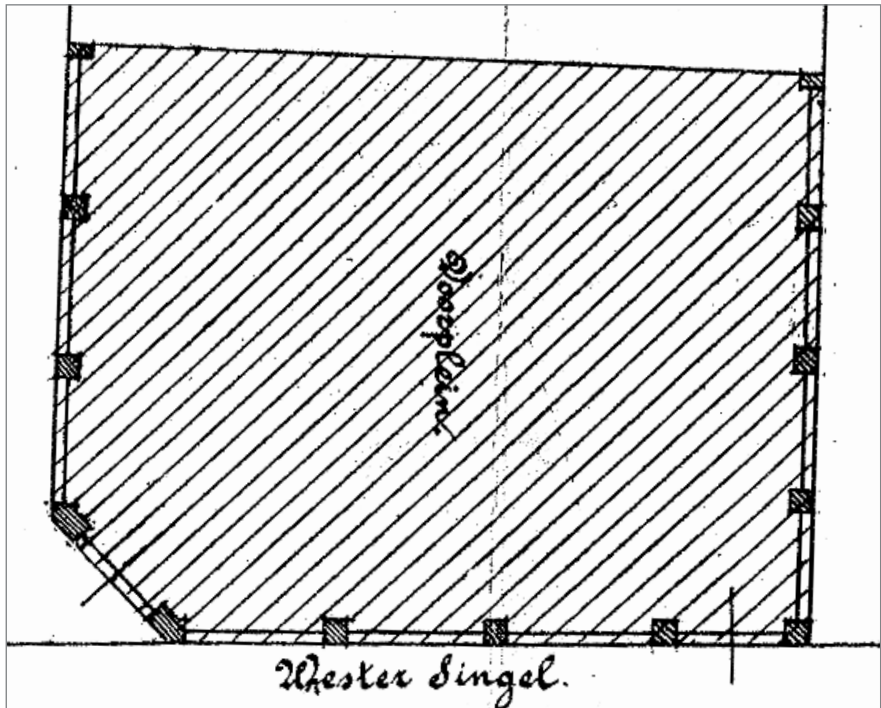
Ontwerp van de hekwerken rondom het voorplein, 1886. Bron: RA.

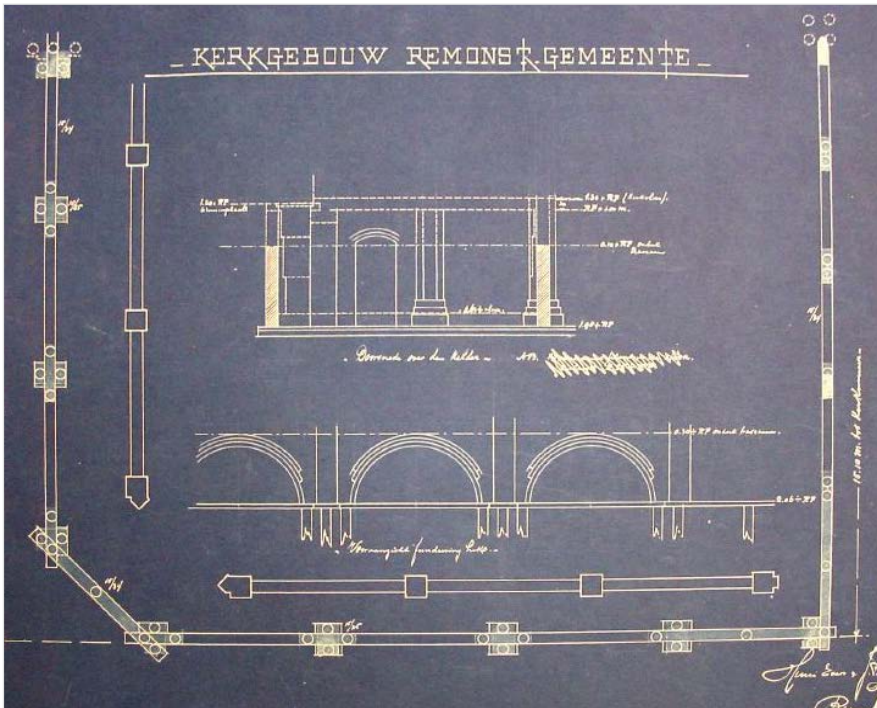
Fundering van de hekwerken rondom het voorplein, 1887. Bron: RA.

In verband met de verzakkende paalfundering zijn de pijlers in 1965 verwijderd. De hardstenen basementen en borstweringen zijn nog restanten van het oorspronkelijke monumentale omheining. Het voorplein is een onderdeel van de voortuinen aan deze zijde van de westersingel. Deze werden gekenmerkt door perceelsgewijze tuinen die omheind werden door hagen en/of hekwerken.

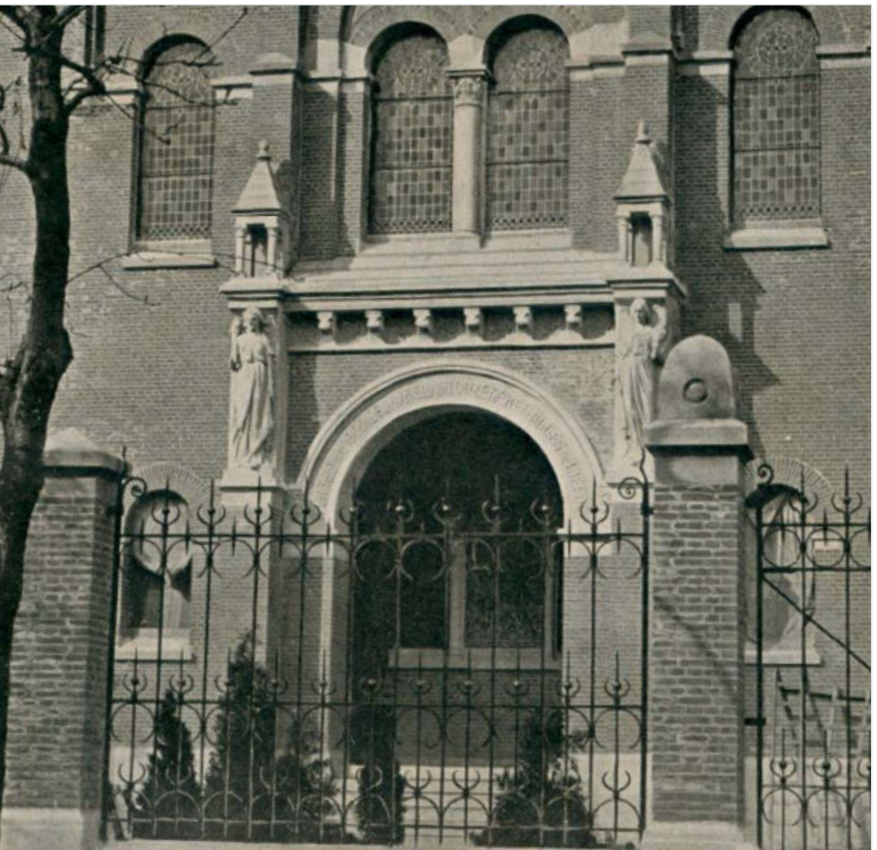
Foto van de hekwerken van het voorplein, 1897. Bron: RA.

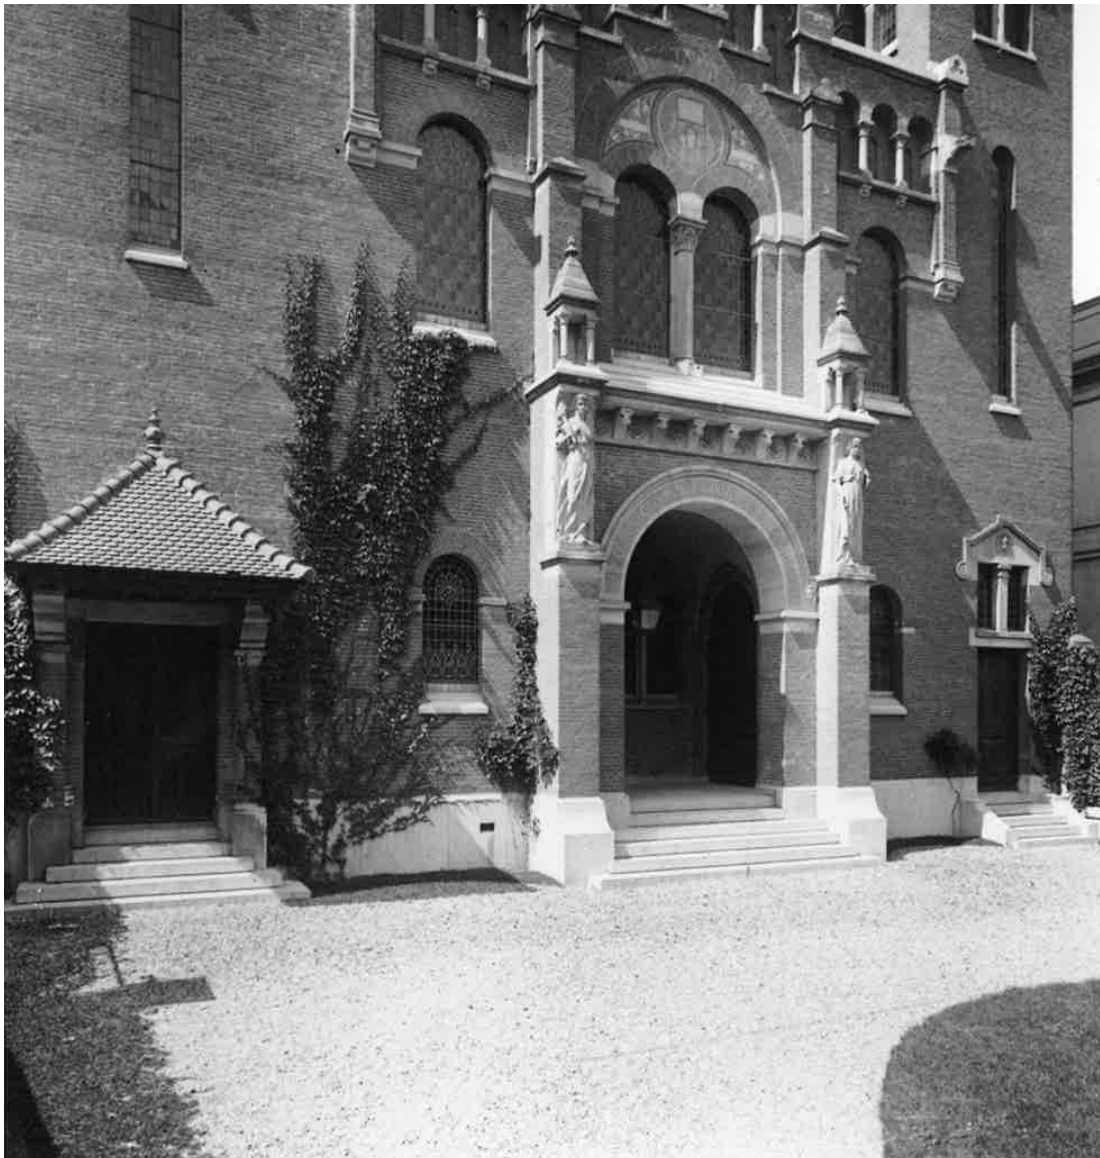
Foto van de inrichting van het voorplein, 1899. Bron: RA.

Van de oorspronkelijke inrichting van het voorplein is één duidelijke foto bewaard gebleven, hier op is te zien dat langs de omheining een haag van ca 1,5 tot 2 meter stond. Verder is een grindverharding aanwezig en een rond grasgazon dat de route voor de voorrijdende koetsen markeerde.

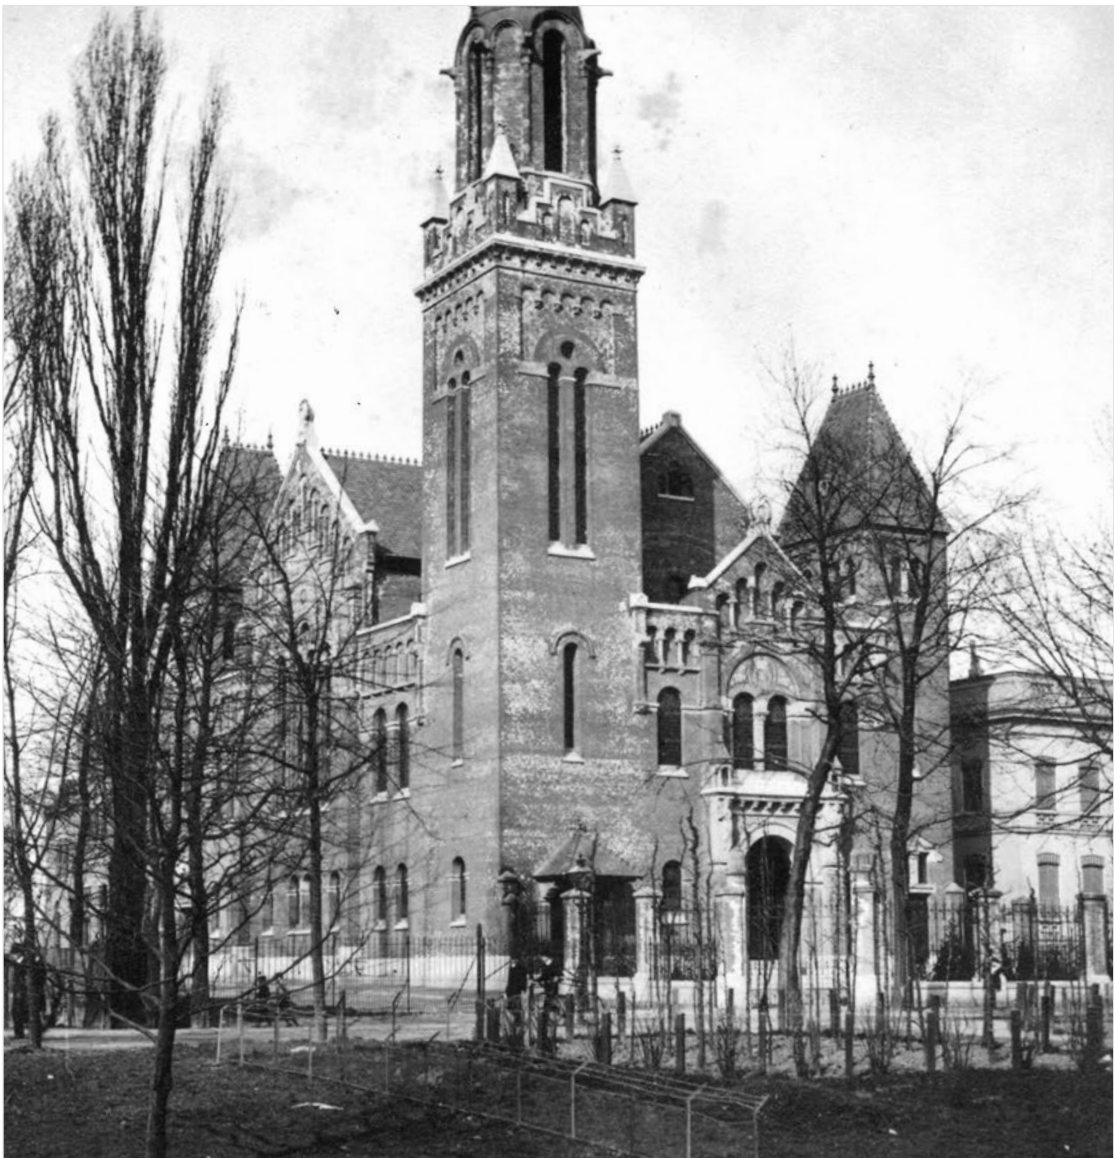
Foto van de Remonstrantse Kerk met het voorplein, 1899. Bron: RA.

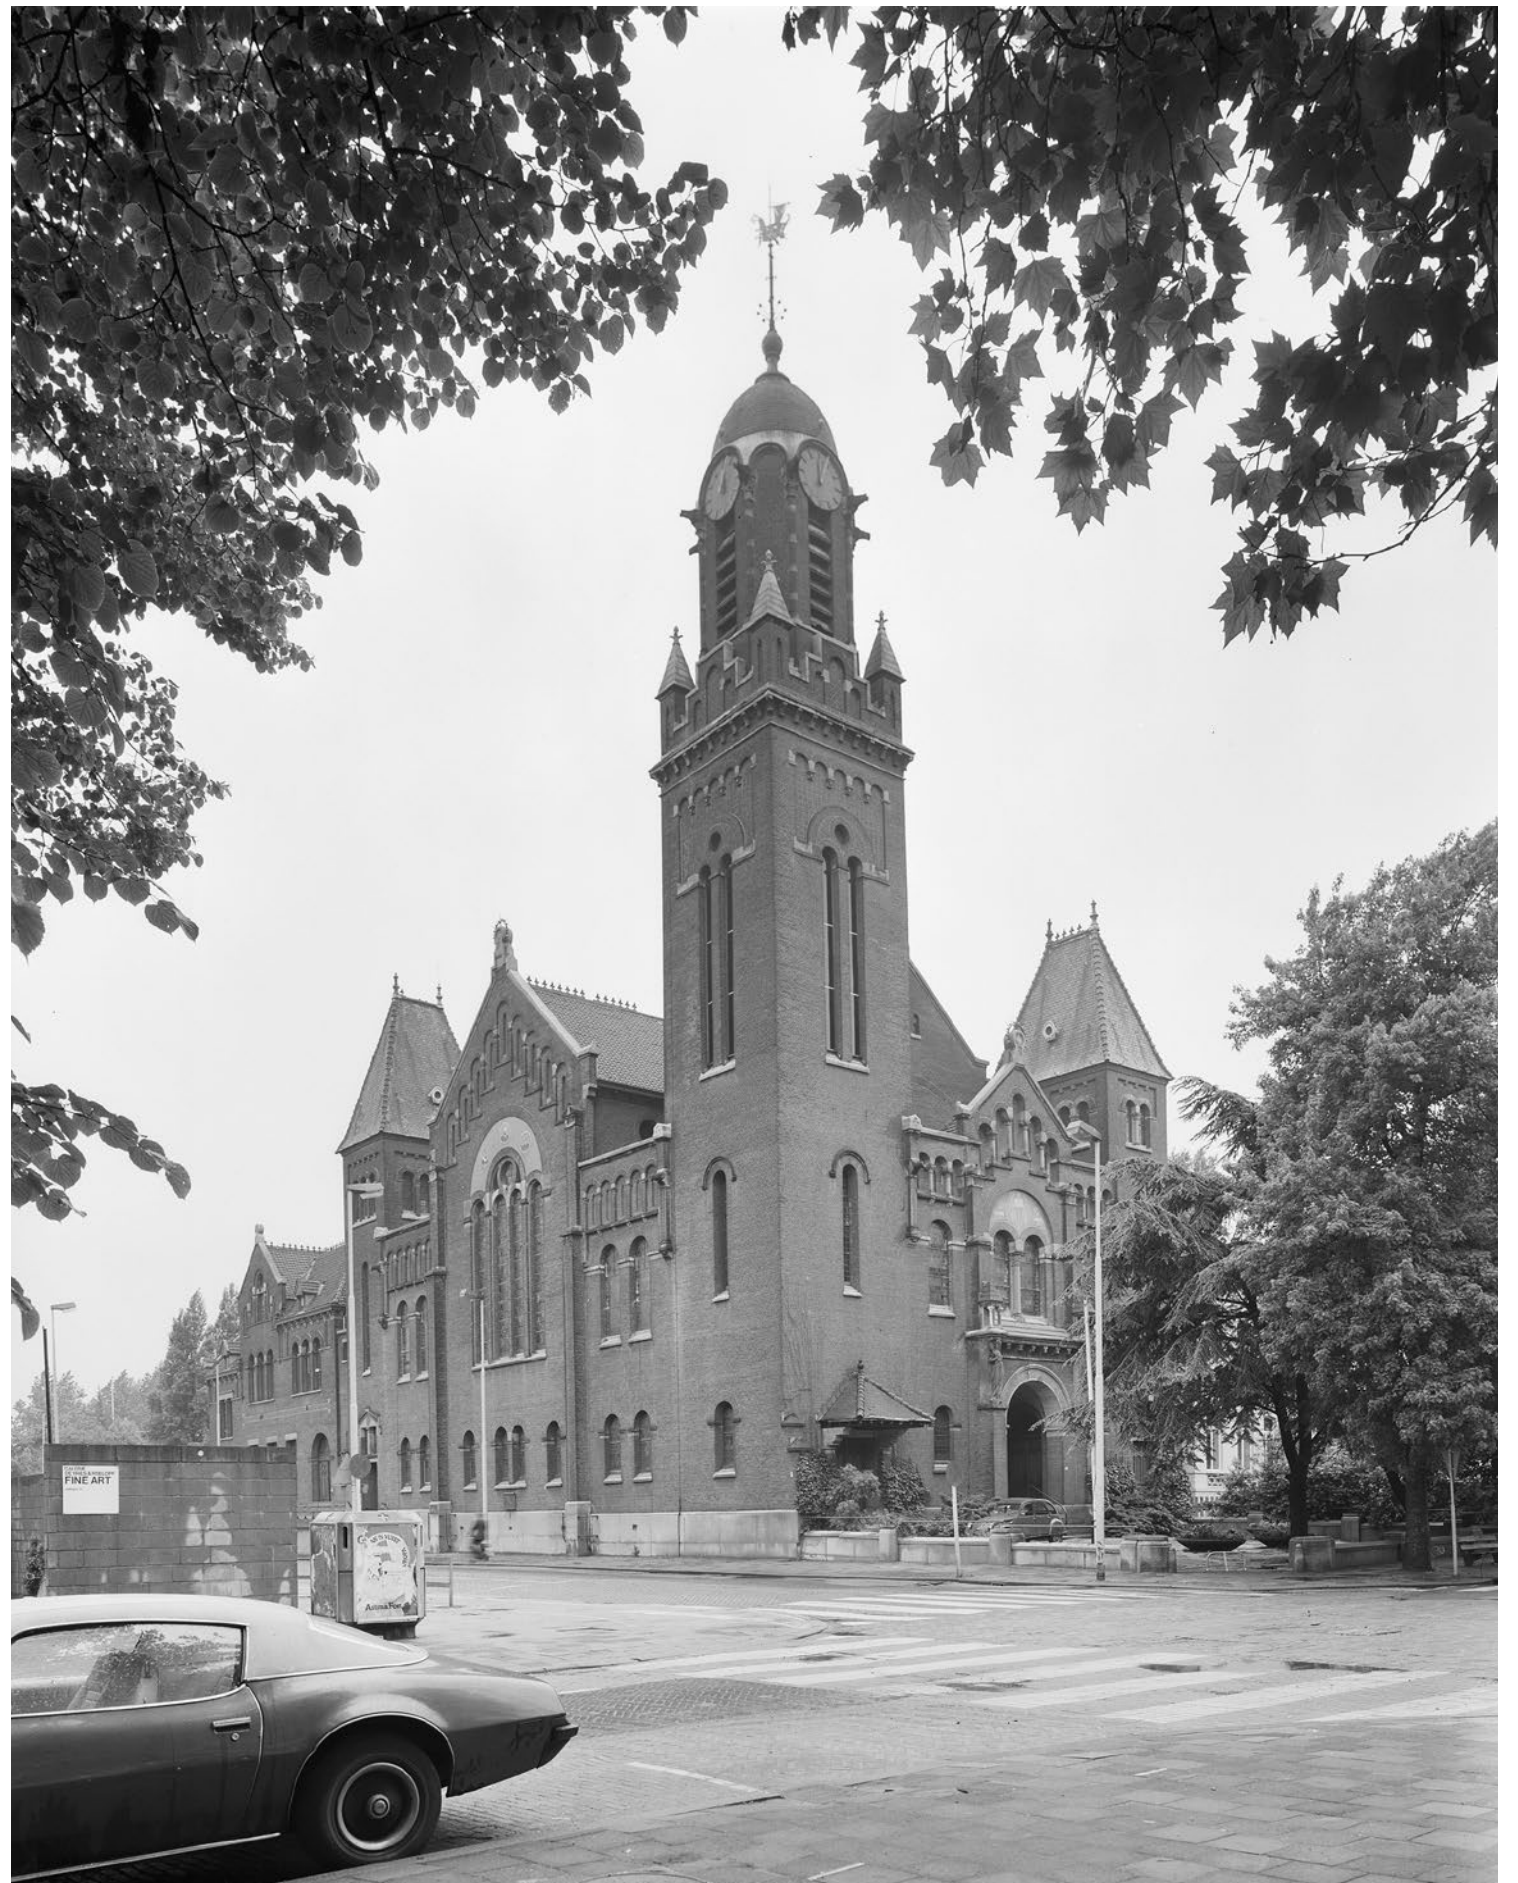
Zicht op het voorplein van de Remonstrantse kerk, 1979. Het hek is grotendeels verwijderd en de inrichting van het plein is drastisch veranderd. Bron: RCE.

Het resterende deel van de omheining zoals de hardstenen basementen en borstweringen is grotendeels nog aanwezig. Ten gevolge van een verzakkende fundering is het geheel echter in zeer slechte bouwkundige staat. Diverse hardstenenplaten en blokken zijn in de loop van de tijd gebroken en/of weggefallen.

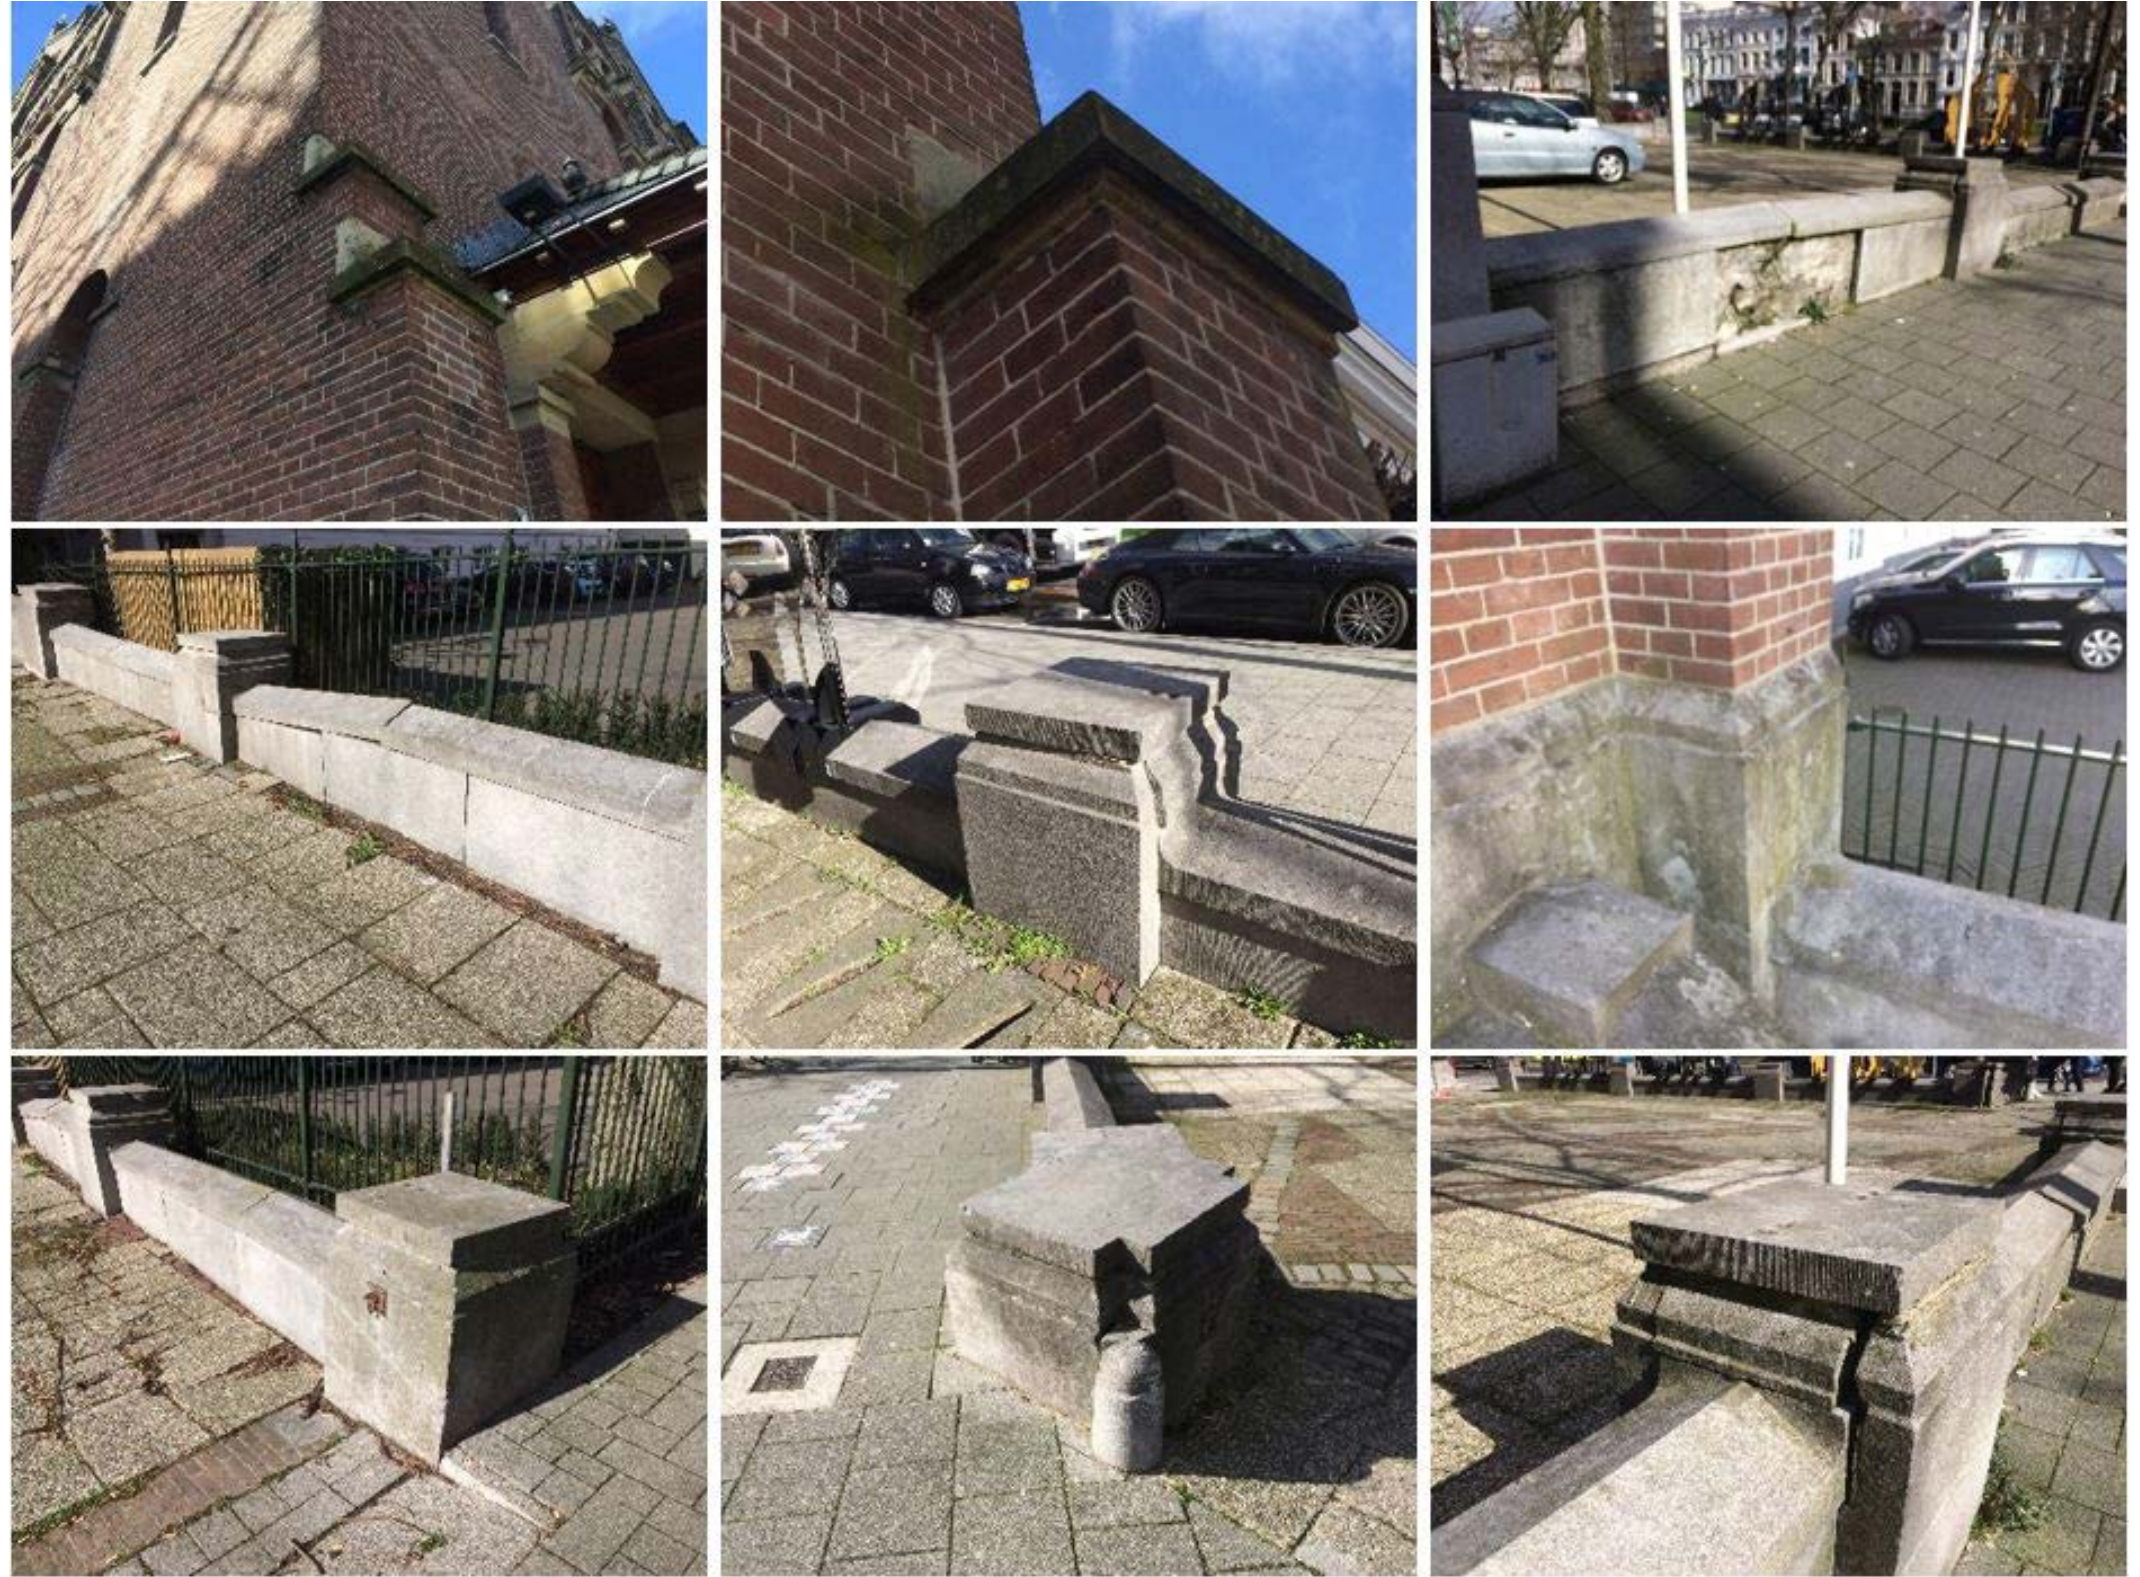
Foto's met details van de huidige toestand van de hekwerken rondom het voorplein, 2019. Bron: Braaksma & Roos Architectenbureau.

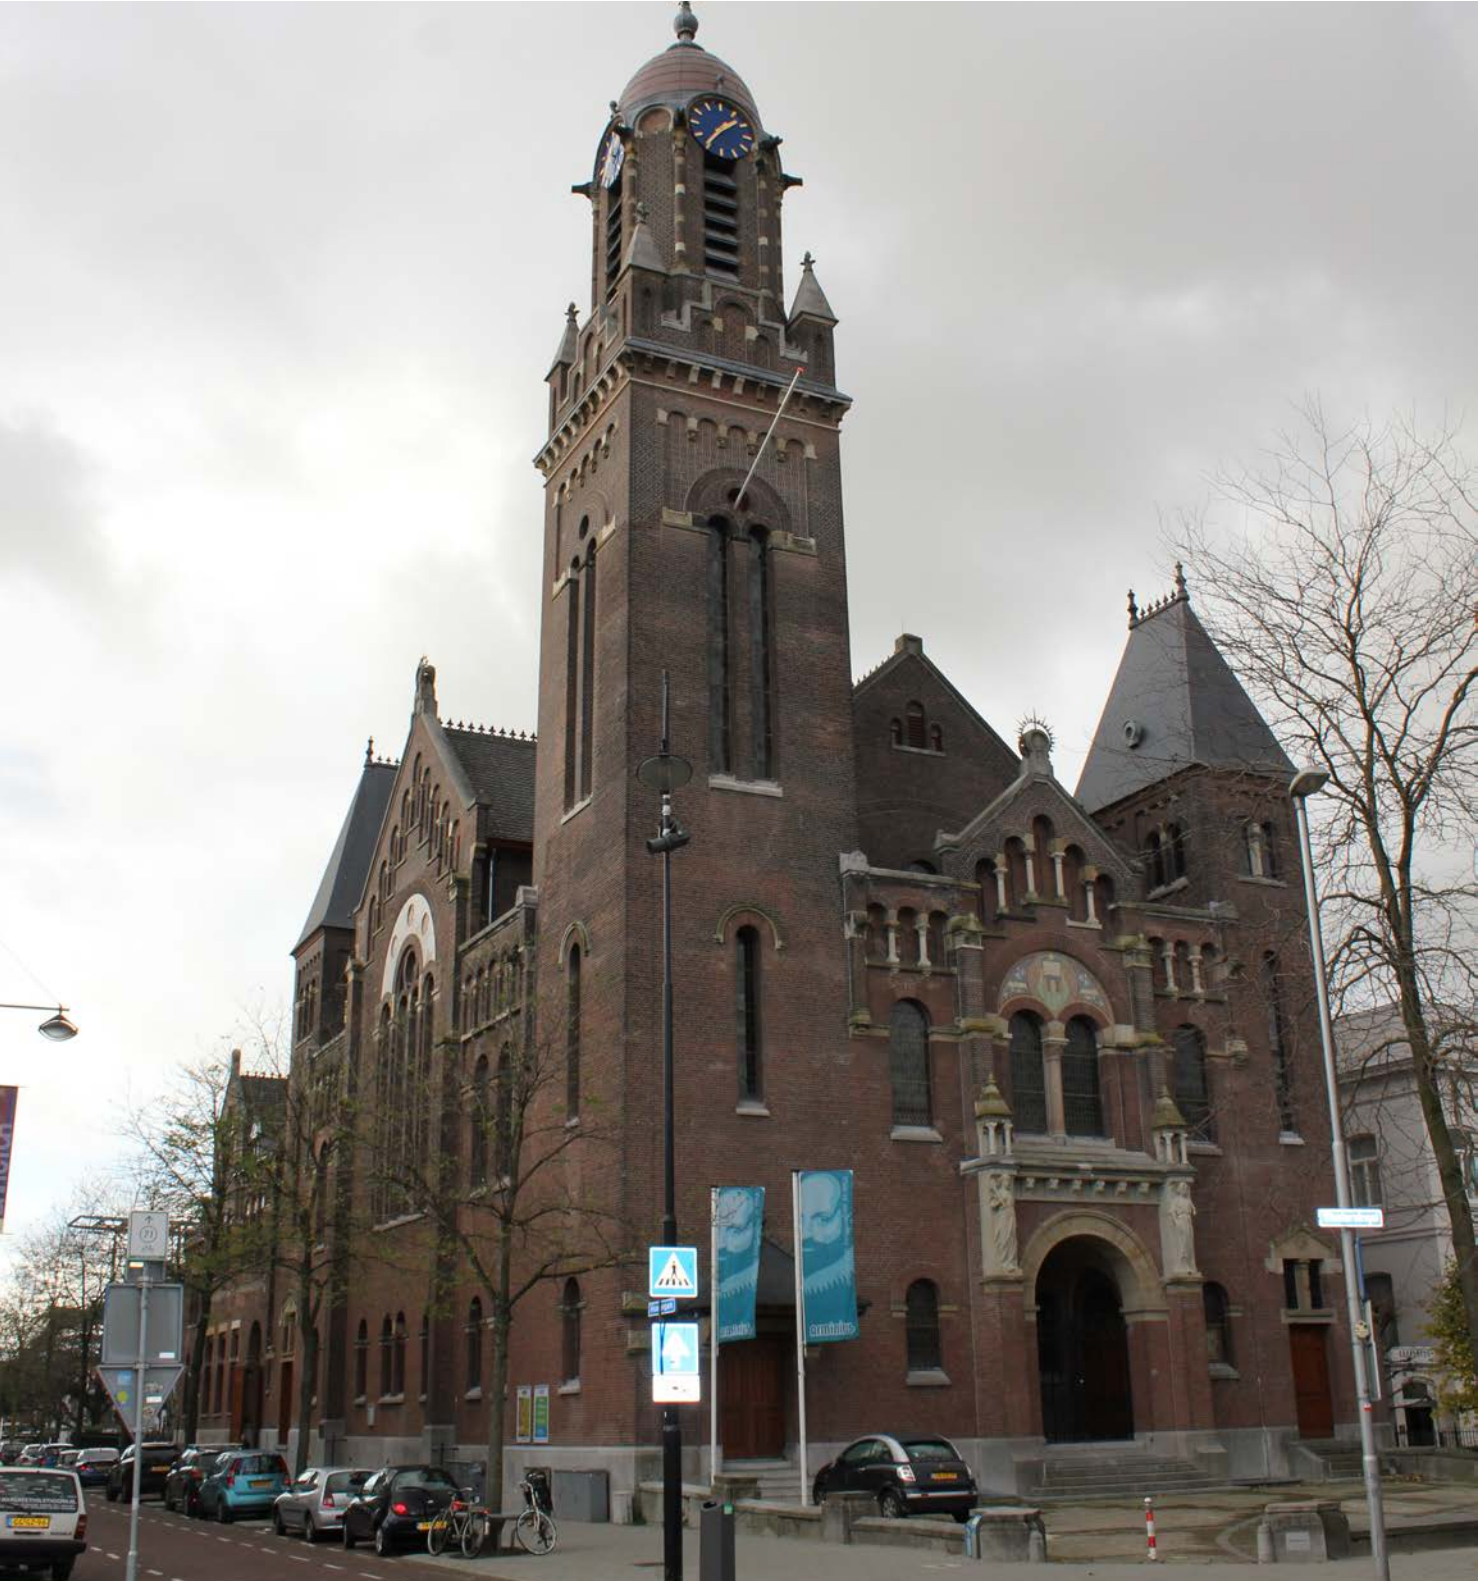
Foto bestaande toestand voorplein, 2019. Bron: Braaksma & Roos Architectenbureau.

In de loop van de jaren is de oorspronkelijk beplanting en verharding geheel vervangen voor een bestrating van betontegels in combinatie met natuurstenen keien.

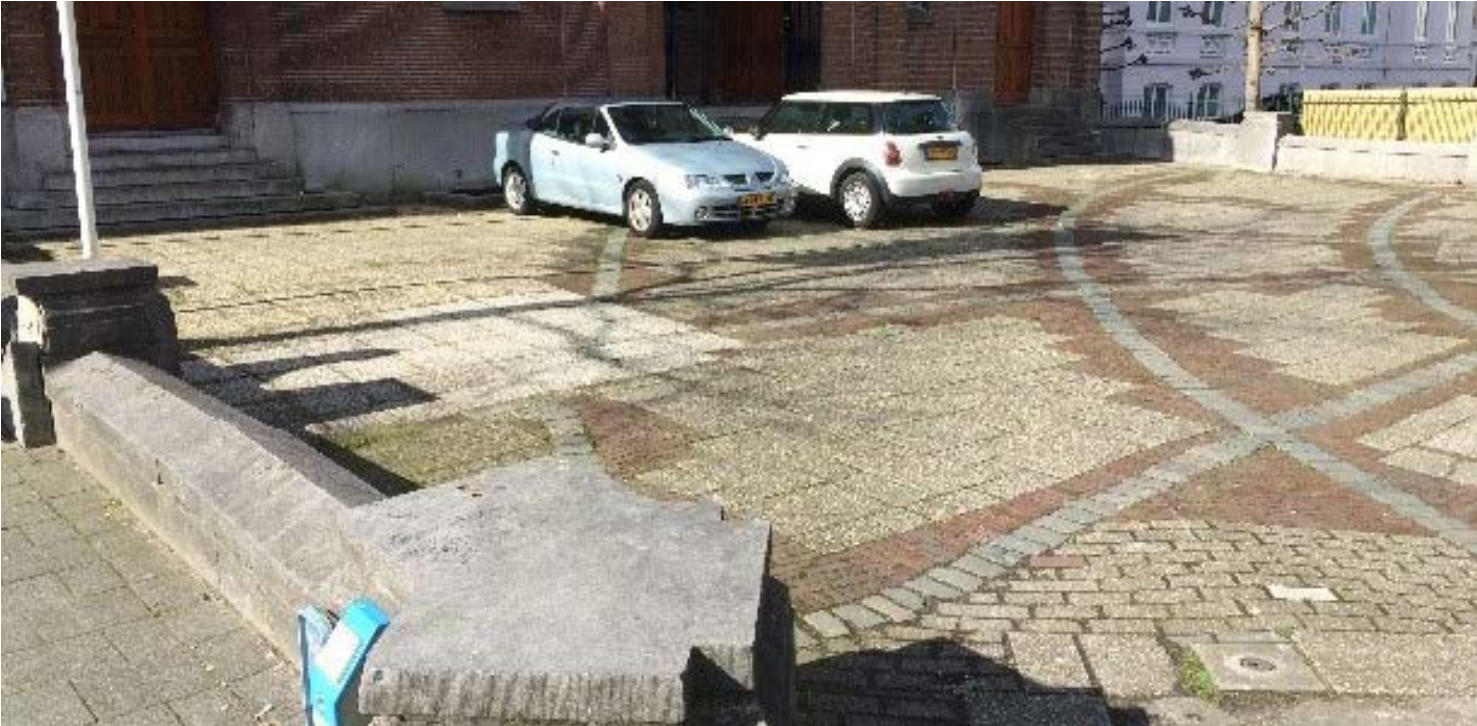
Foto bestaande toestand voorplein, 2019. Bron: Braaksma & Roos Architectenbureau.

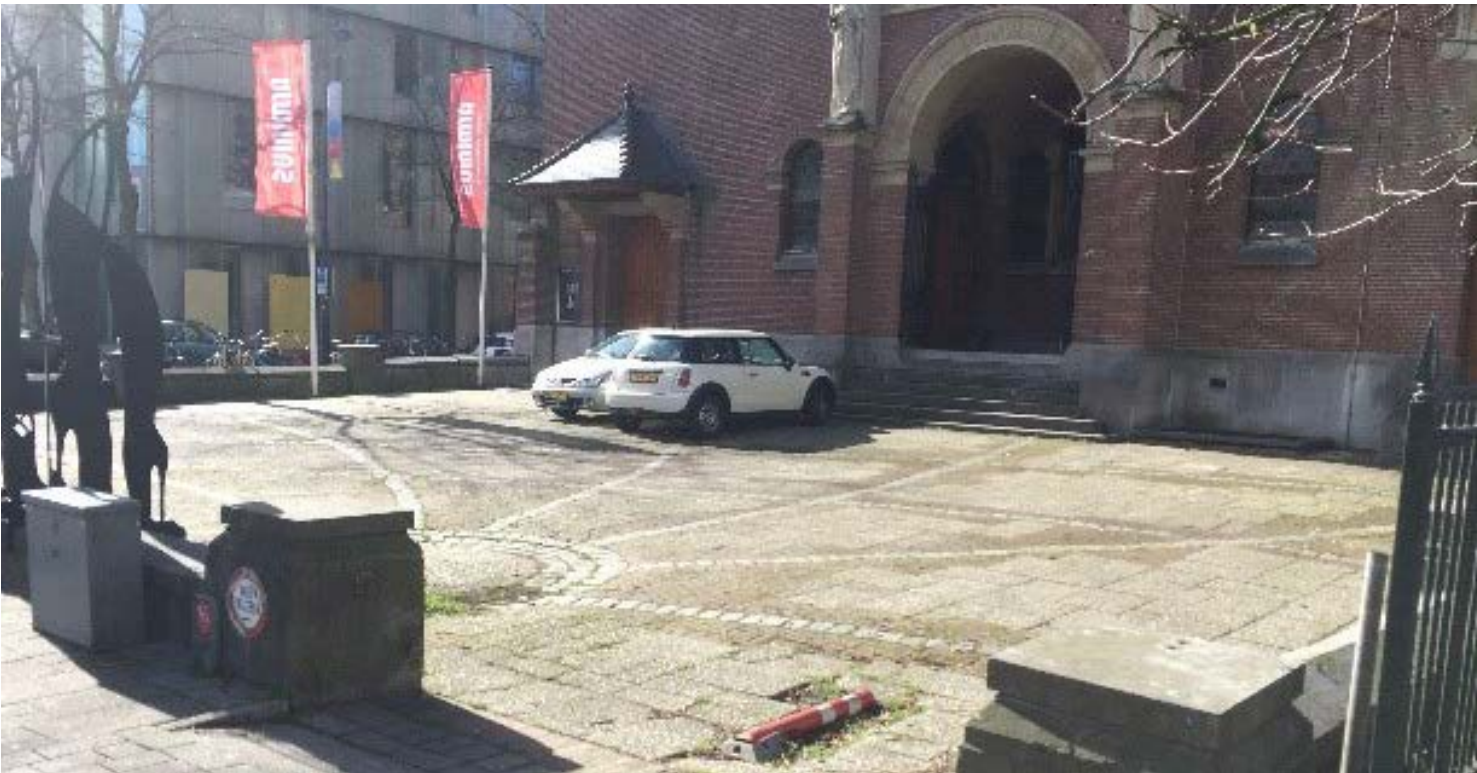
Foto bestaande toestand voorplein, 2019. Bron: Braaksma & Roos Architectenbureau.

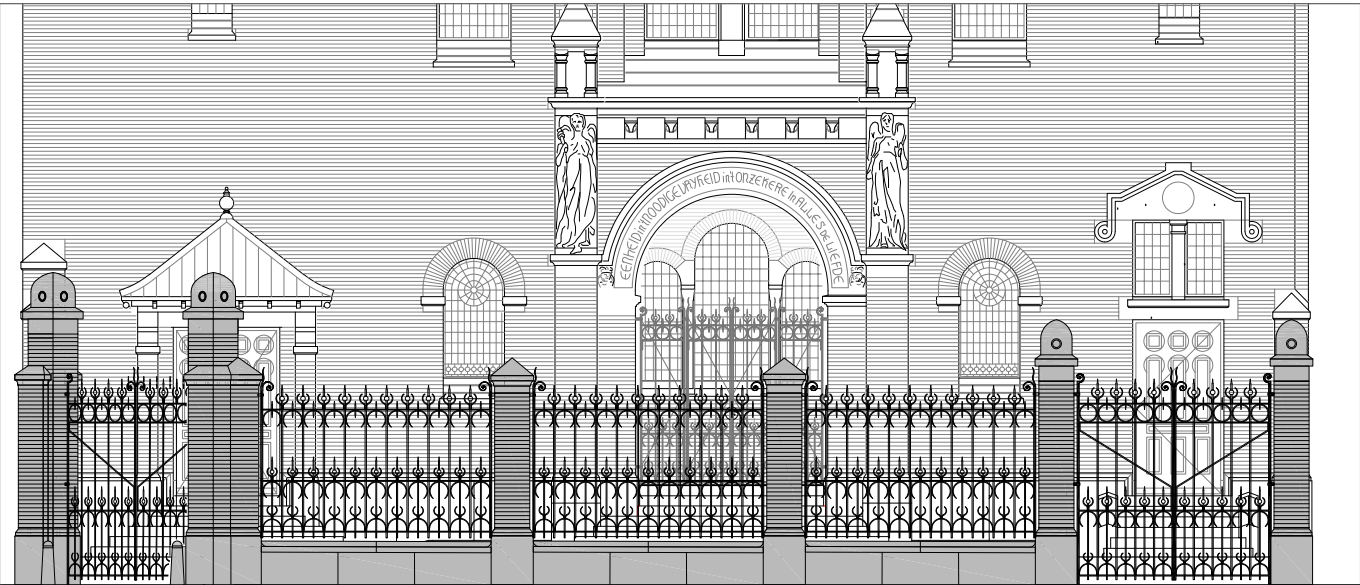
Ontwerp reconstructie hekwerk

De aanwezigheid van de monumentale hardstenen basementen, borstweringen en pijlers ter plaatse van de gevels geven ons inziens voldoende aanleiding om een restauratie en een gedeeltelijke reconstructie voor te stellen. Dit hekwerk past geheel in het plan om de Remonstrantse kerk en het debatcentrum Arminius zijn allure terug te geven. Het monumentale hekwerk wordt hiermee de tegenpedant van het betonnen beeld Sylvette van Pablo Picasso aan de andere zijde van het museumpark. Het plan heeft als positief gevolg dat de voortuinen langs de Westersingel op natuurlijke manier stedenbouwkundig worden beëindigd op de kruising van Westersingel / Museumpark. Het hekwerk zal dit gebied zijn eigen besloten karakter en het tegelijkertijd voldoende toegankelijk en uitnodigend maken om als (semi) publieke ruimte in de stad te kunnen dienen. Met de mogelijkheid om de hekwerken in de avonduren te sluiten is dit gebied tevens beschermd tegen eventueel vandalisme.

De paalfundering en betonnen ringbalk worden geheel nieuw aangebracht.

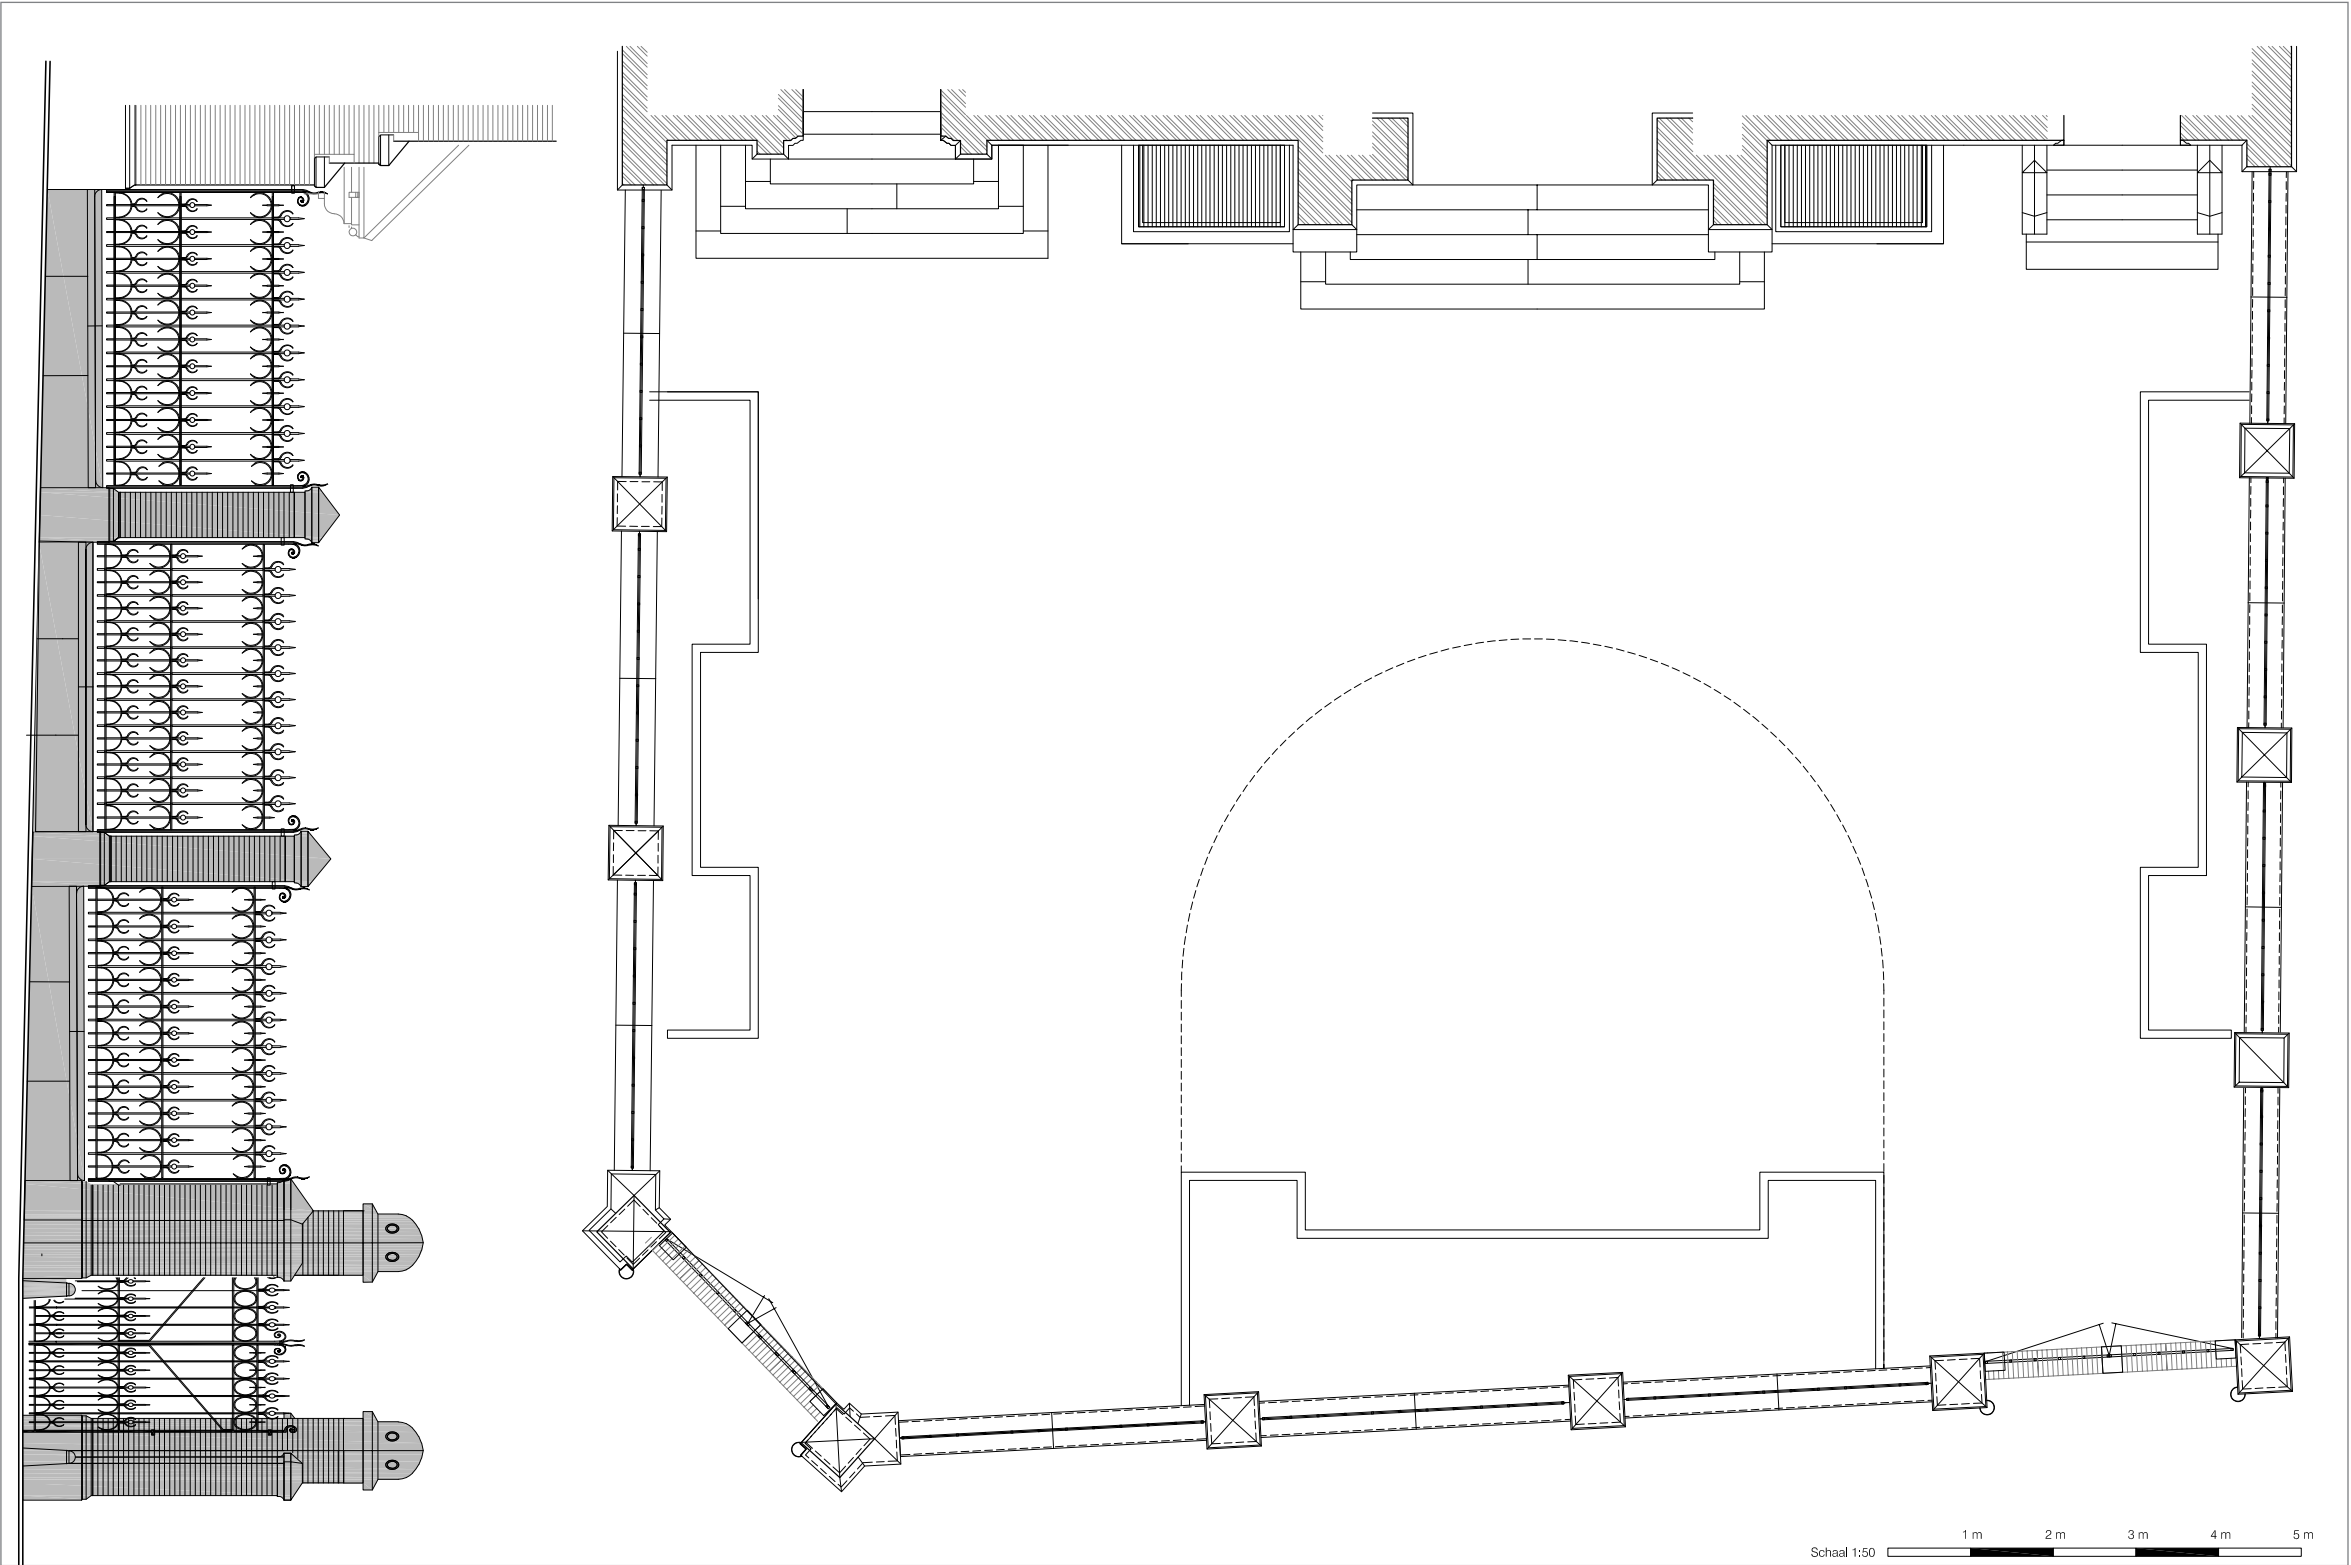
Ontwerp reconstructie hekwerk

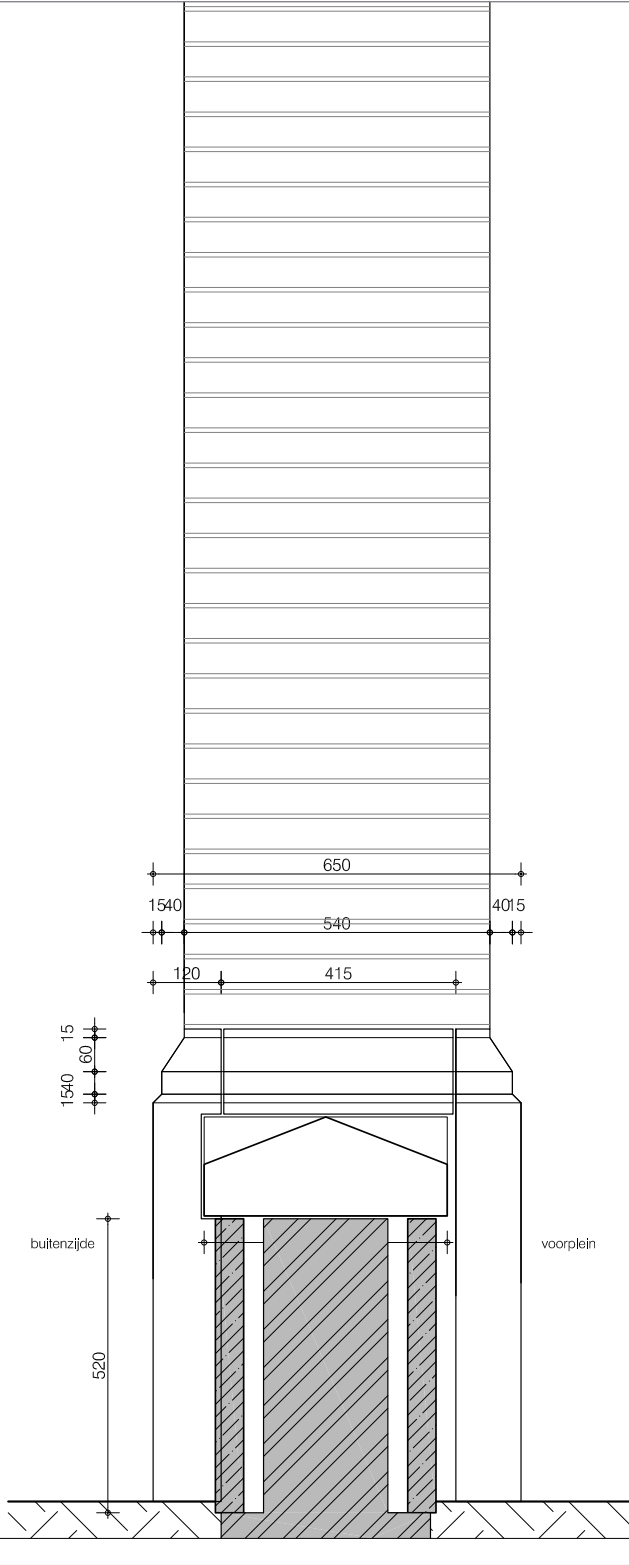
Fragment ontwerp pijler hekwerk
