# VOORPLEIN REMONSTRANTSE KERK ROTTERDAM

TOELICHTING BIJ AANVRAAG  
OMGEVINGSVERGUNNING

Projectnummer: R5055  
Fase: Omgevingsvergunning  
27 maart 2019

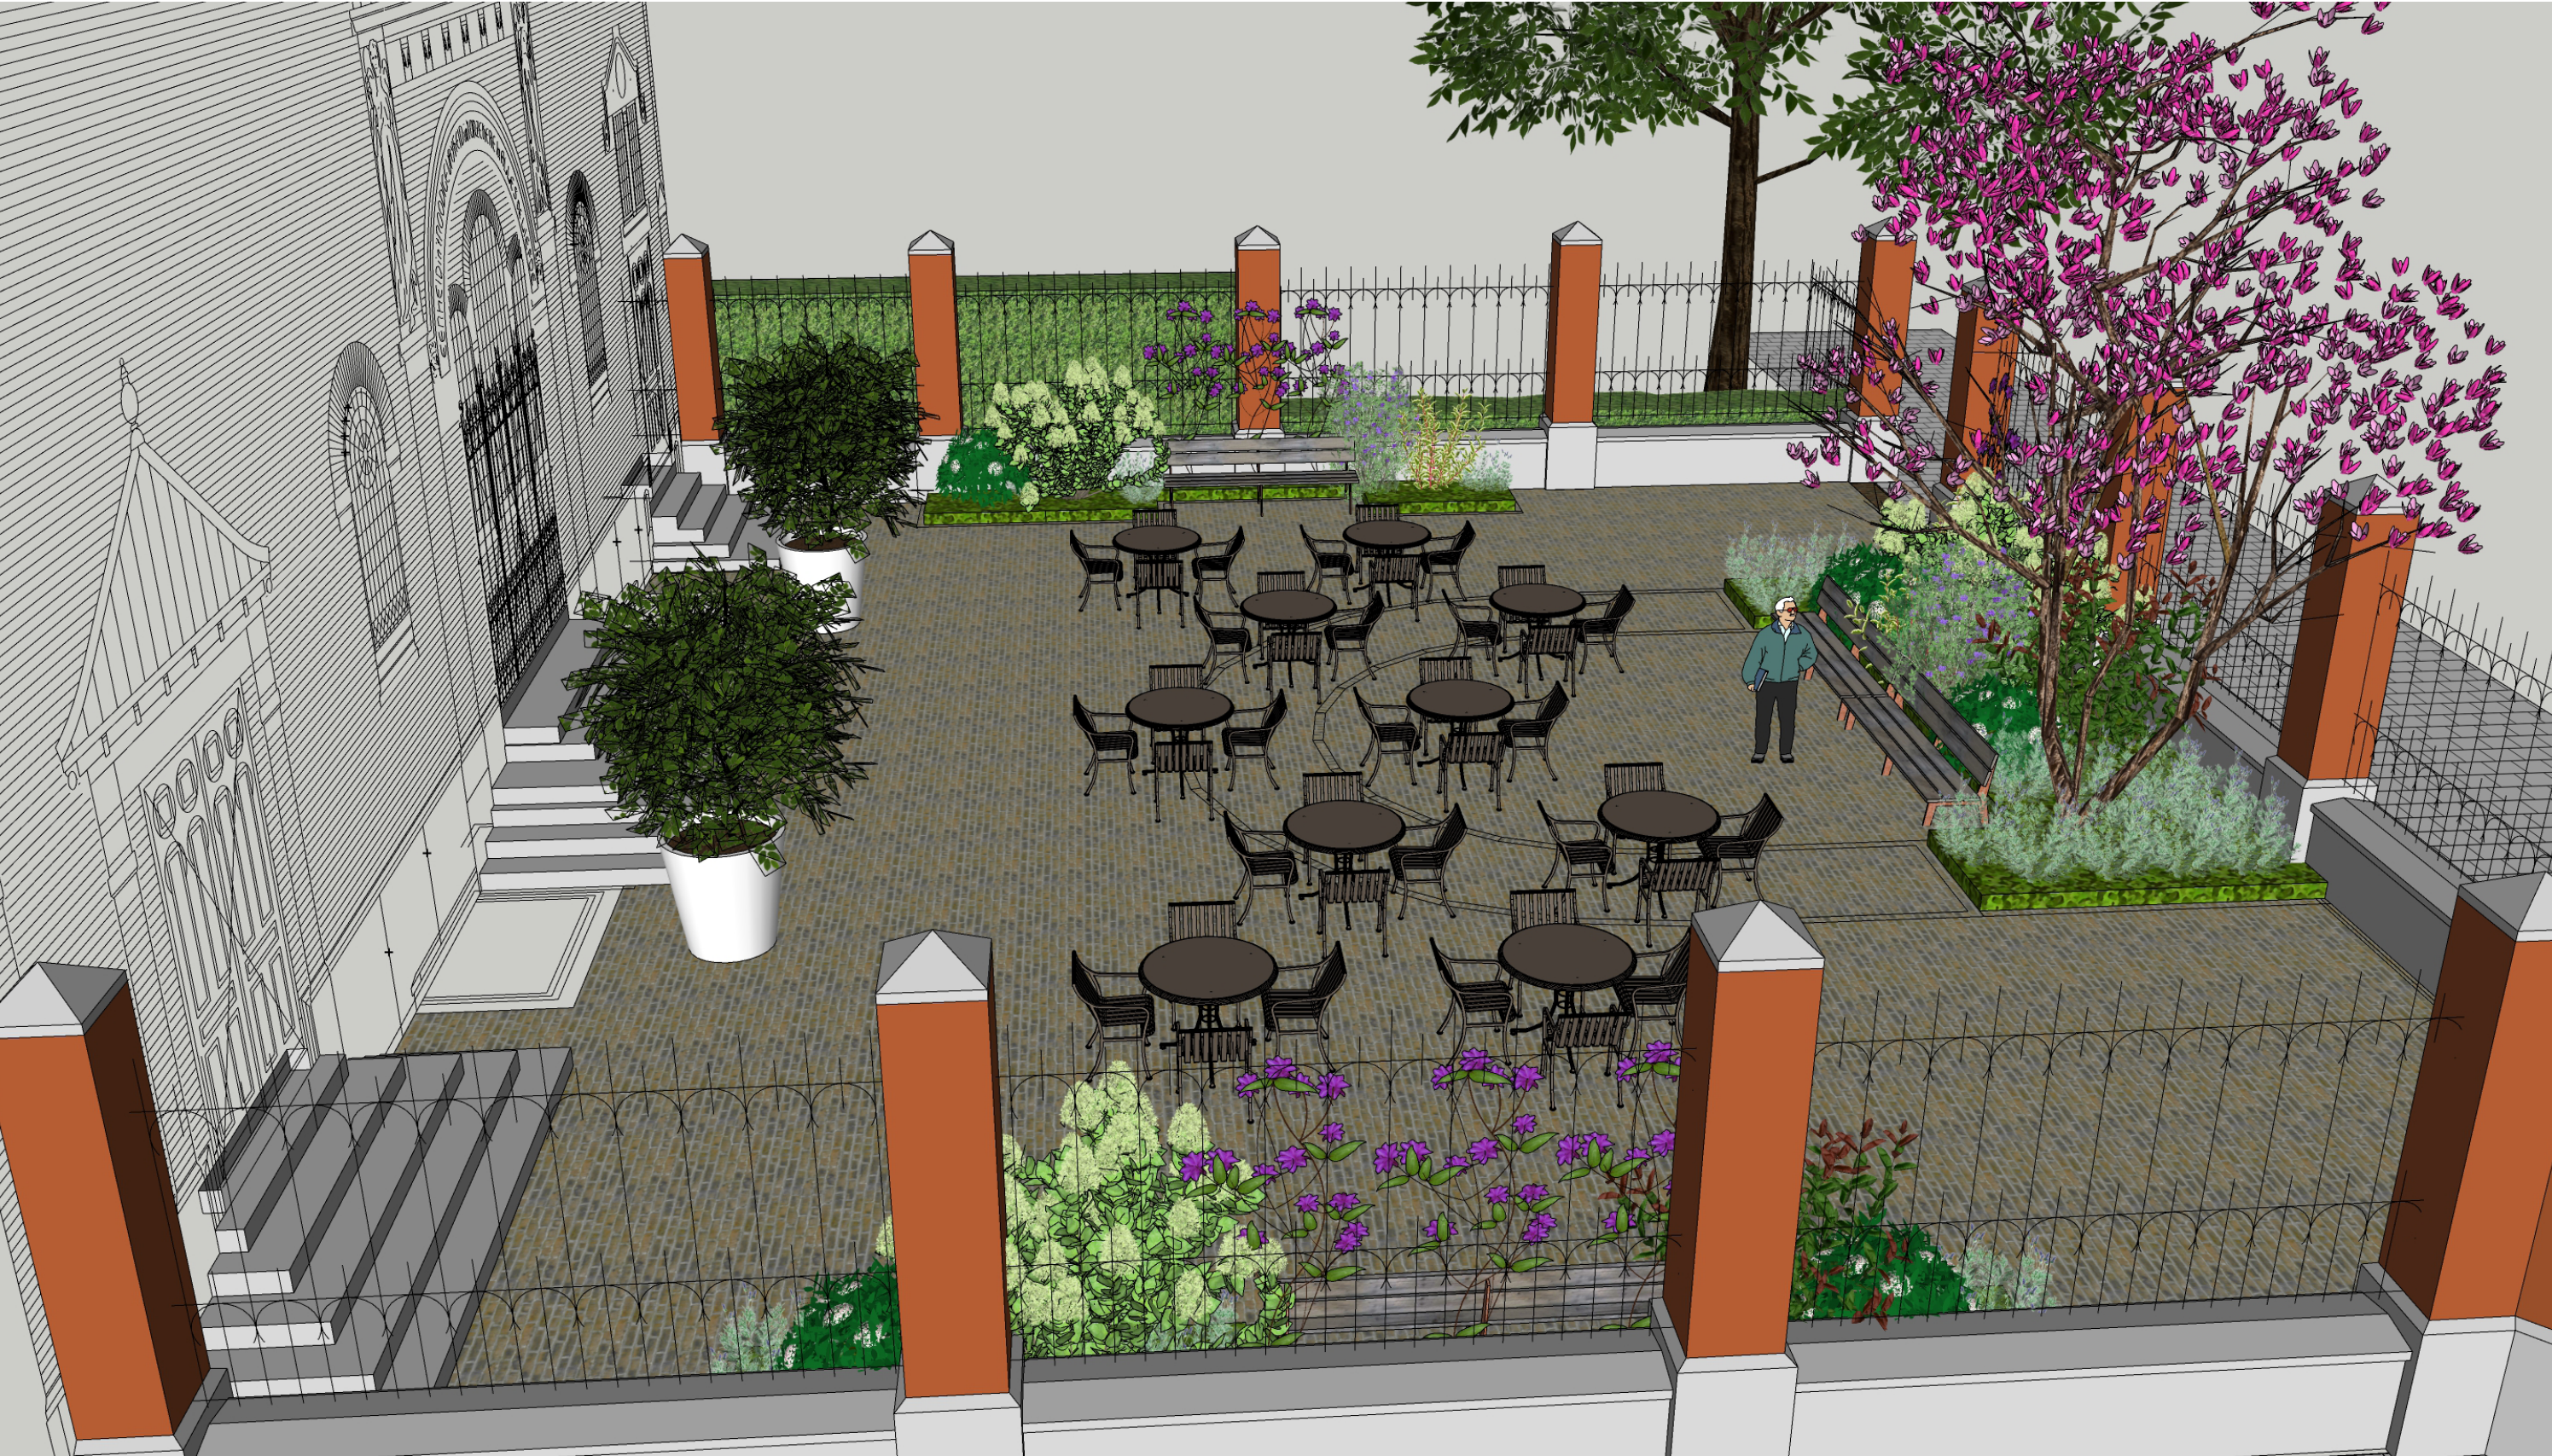
Impressie inrichtingsplan voorplein door Copijn Landschapsarchitecten.

De huidige bestrating is niet passend bij het gebouw en het hekwerk. Het nieuwe multifunctionele gebruik van het kerkgebouw vraagt daarnaast om een nieuwe bestrating van het voorplein. Het is eveneens gewenst om het plein een groene aankleding te geven die aansluit op de voortuinen van de naastgelegen percelen waardoor het voorplein ook een prettige ruimte wordt om te verblijven. Omdat er weinig gegevens zijn omtrent het oorspronkelijke tuinontwerp en er een nieuwe functie aan het voorplein wordt gegeven is het ontwerp voor het voorplein geen reconstructie van de oorspronkelijke situatie, maar een vrije, eigentijdse interpretatie daarvan. Het voorplein van de kerk is onderdeel van een groene strook van voortuinen langs de Westersingel – deze tuinen zijn perceelsgewijs afgescheiden door groene hagen, hekwerken en plantvakken. Het straatwerk van deze tuinen is grotendeels uitgevoerd in een straatklinker waardoor een herkenbaar verschil ontstaat tussen openbaar

gebied en de privé tuinen. Wij stellen voor dit thema ook bij het voorplein van Arminius door te zetten, waardoor het voorplein een duidelijk herkenbaar karakter krijgt. Voor de bestrating stellen wij voor een bruine genuanceerde straatklinker toe te passen in half steens verband. Om het grote oppervlak te breken wordt er als verwijzing naar de historische rijrichting van de koetsen een afwijkend patroon aangebracht door middel van een staande rollaag en straatstenen in keperverband. Deze stenen geven een contrast met de hardstenen plint en de rode gevelsteen en de zandstenen afdekkingen. De beplanting is gekozen in overleg met Copijn Landschapsarchitecten. In carré zijn drie heesterborders gemaakt gecombineerd met parkbanken. De beplanting is voor het grootste deel wintergroen gecombineerd met bloeiende heesters. Het zijn voornamelijk zachte pastelkleuren, waarbij de inspiratie is gevonden in het glas-in-lood raam in de kerk van L. de Contini met een veelzijdig palet van kleuren.
