## cBouwhistorische notitie villa Salve Viator, Burgemeester Kerstenslaan 8 te Breda

Adres: Burgemeester Kerstenslaan 8, Breda  
Naam: Salve Viator  
Bouwjaar: 1932  
Architect: Jan Temme (N.V. Bouwbureau J. Korteweg)

Onderzoeksgebied: interieur en exterieur villa inclusief tuin en afrastering  
Status: rijksmonument

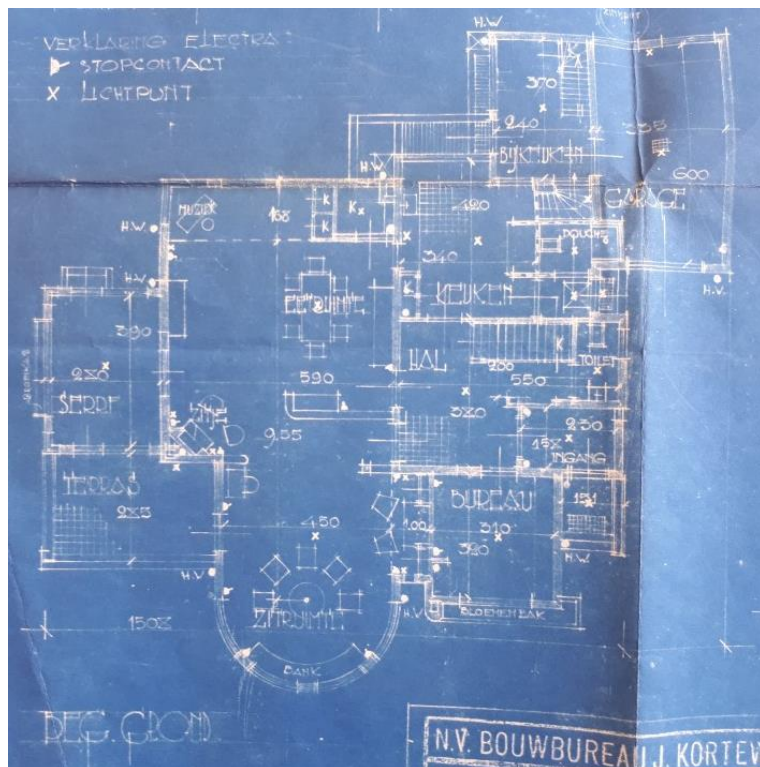
De eerste tekeningen van de villa dateren van 1 november 1932. De nauwkeurig uitgewerkte plattegronden laten een luxe woning zien met een weldoordachte inrichting. De entree geeft toegang tot de centrale hal, waar de meeste vertrekken op aansluiten en waar de trap naar de verdieping is geplaatst. Opvallend is de grote gecombineerde woon- en eetkamer over de gehele diepte van het pand. De halfronde erker was bedoeld als zitruimte. De eetruimte werd afgescheiden door een room divider. Zowel de zitruimte als de eetruimte zijn via een aparte deur vanuit de hal bereikbaar. Tussen de eetruimte en keuken was een serveerluik. De serre tegen de linkerzijgevel is toegankelijk via de eetruimte, terwijl een deur in de zitruimte toegang geeft tot het terras. De keuken, garage en bijkeuken waren het domein van de dienstbodes, die in dezelfde zone een entree en douche/toilet hadden. Tenslotte was aan de voorzijde een ruimte bestemd als werkkamer.

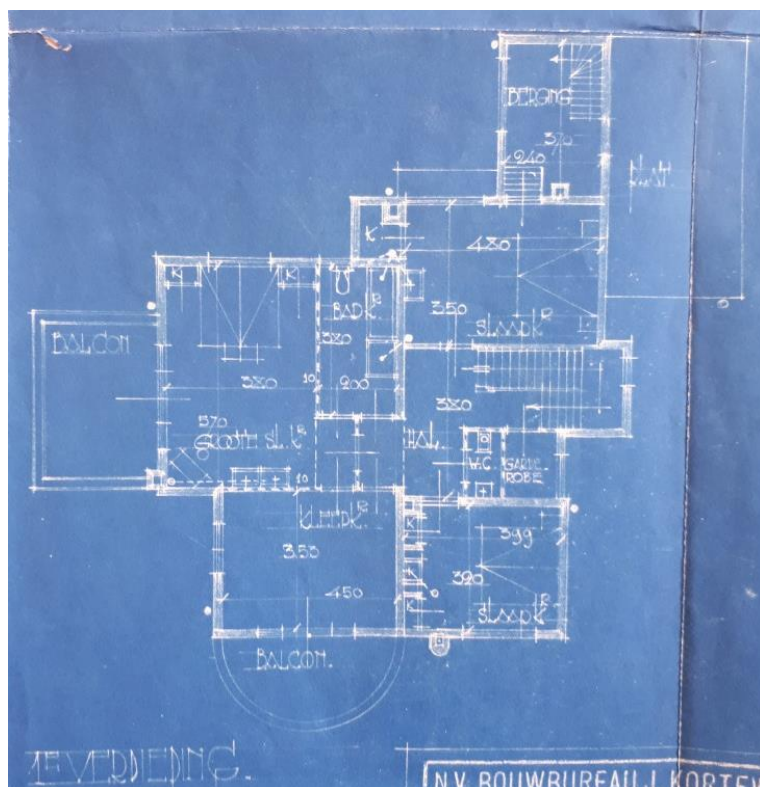
Via het trappenhuis is de overloop op de eerste verdieping toegankelijk. Op deze ruimte sluiten een garderobe, een toilet, slaapkamer, kledingkamer, grote slaapkamer, badkamer en slaapkamer aan. De kledingkamer en de badkamer zijn ook toegankelijk vanuit de grote slaapkamer. De kledingkamer en de grote slaapkamer hebben beide een balkon (op de halfronde erker en de serre). Achter de slaapkamer aan de achterzijde bevindt zich een berging, die iets lager is gelegen.

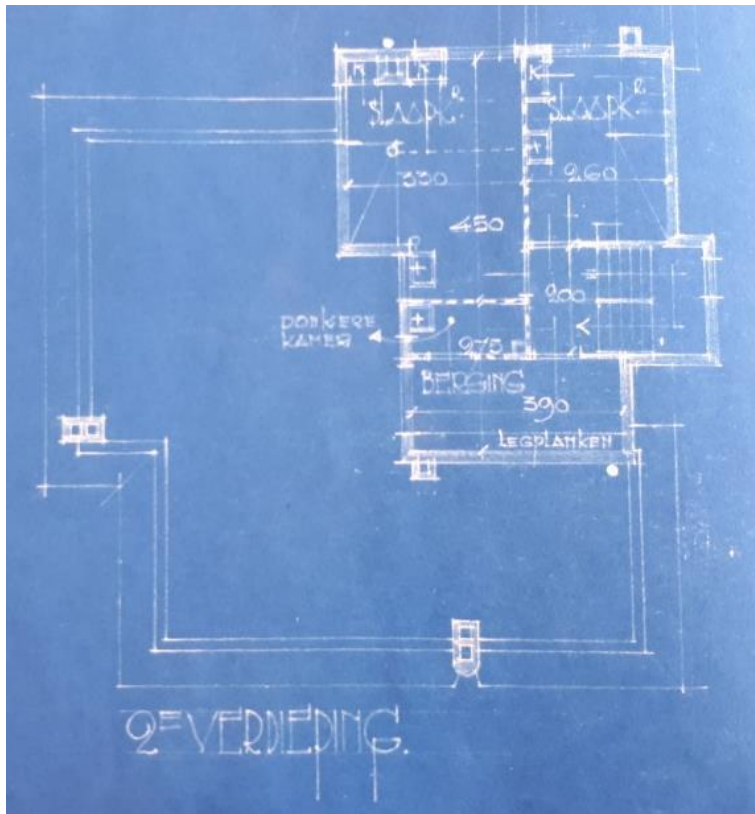
De dienstbodes sliepen op de tweede verdieping. Hier waren twee slaapkamers ingetekend, alsook een berging en donkere kamer. Alle slaapkamers waren van oorsprong voorzien van inbouwkasten en wastafels.

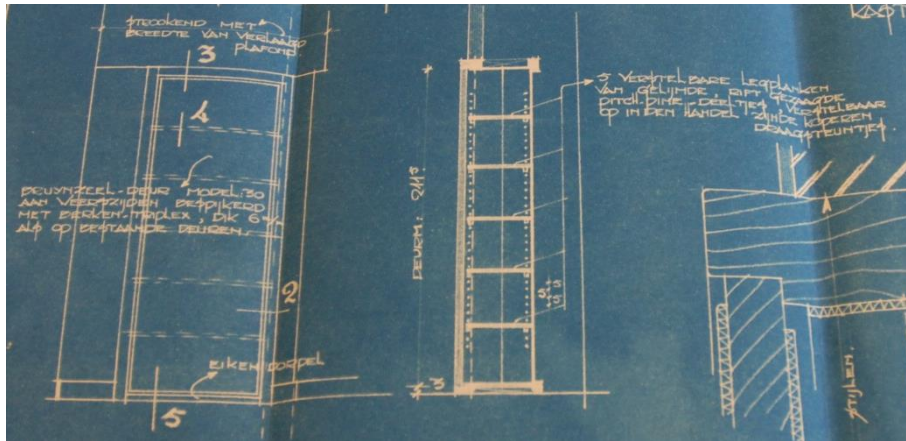
Vijf jaar na de bouw, in september 1937, werd de woning op verschillende punten aangepast. De belangrijkste wijzigingen vonden plaats aan de zuid(west)zijde van het pand. De zuidelijke hoek werd uitgebreid over twee verdiepingen, zodat in de woonkamer een ruimer zitgedeelte ontstond en de grote slaapkamer werd voorzien van een inloopkast. Aan de zuidwestzijde werd op de verdieping de grote slaapkamer uitgebreid tot halverwege de serre. Voor deze ingreep werden een deur en enkele vensters verplaatst.

een nieuwe wandkast en een glas-kastje. Op de tekening voor de wandkast staat aangegeven dat de deuren van Bruynzeel (model 30) waren, aan weerszijden bespijkerd met berken-triplex, als op bestaande deuren. Dit zou betekenen dat de bestaande deuren in de villa al voor de verbouwing van 1937 voorzien waren van de huidige beplating. Het ligt niet voor de hand dat dit al bij de oplevering het geval was, want dan had het bouw bureau al direct vlakke deuren kunnen bestellen. De deur van de trapkast in de hal heeft een driehoekig raampje, ook dat is achter beplating verdwenen.

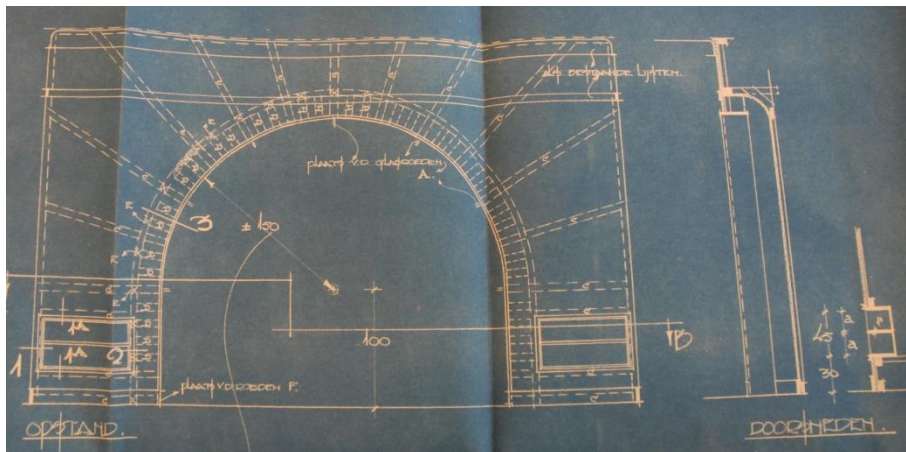
Op de verdieping werd de slaapkamer voorzien van een rondboogvormige nis met geïntegreerde nachtkastjes en verlichting.

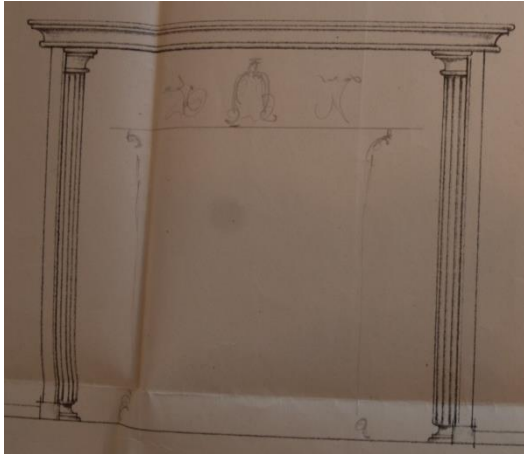
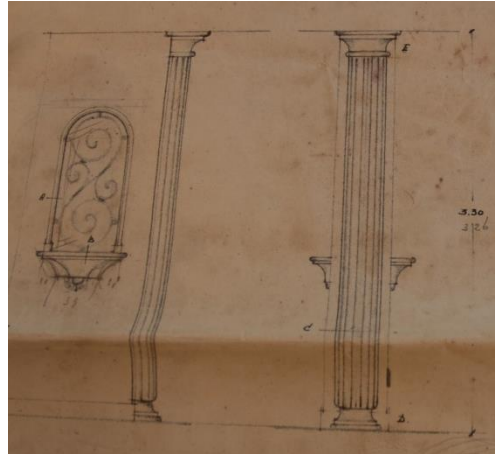
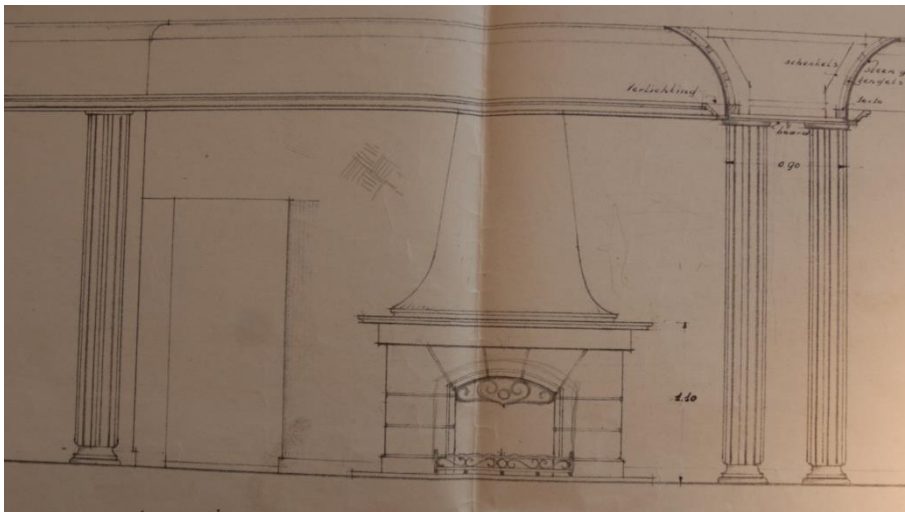
In 1951 werd de villa verkocht (voor 55.000 gulden). De nieuwe bewoners lieten het gebouw op onderdelen moderniseren. De woonkamer werd voorzien van voor de jaren 1950 karakteristieke ornamentiek in de vorm van betimmering met sierlijstjes op de deuren en deurkozijnen, zuilen, een nis met gekruld siersmeedwerk en een schouw in zandsteen. De convectorput in de halfronde erker stamt uit deze tijd. Er is ook een ontwerp voor zuilen in de erker, het is niet bekend of dat is uitgevoerd.

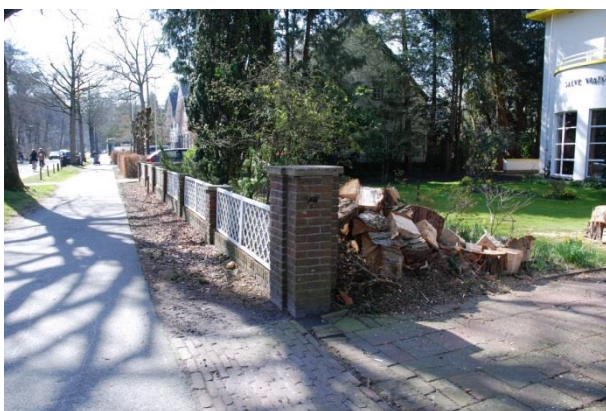
Bij de bouw van de villa werd een reeds aanwezig hekwerk langs de openbare weg gehandhaafd. Op oude foto's is te zien dat het ging om een hekwerk in art nouveau vormgeving. In 1952 werd het vervangen door het huidige hekwerk, dat bestaat uit gemetselde pijlers, met daartussen een gemetselde borstwering en een ijzeren hekwerk (raster in een frame). Aan weerszijden van de oprit staan iets hogere pijlers, waartussen zich draaiende delen bevonden. Deze zijn verdwenen, al zijn de duimen nog aanwezig in de pijlers. De pijlers zijn afgedekt met grindbetonplaatjes. N.B. Voor het ijzeren hekwerk is meer recent een diagonaal rasterwerk in hout geplaatst.

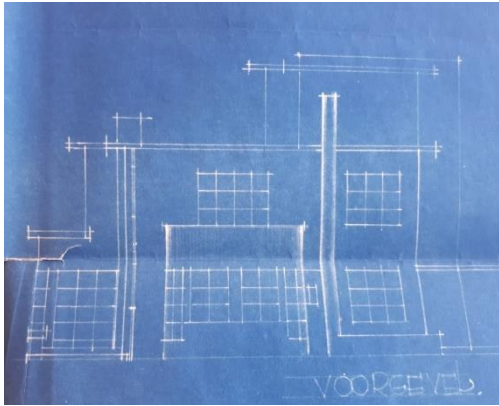
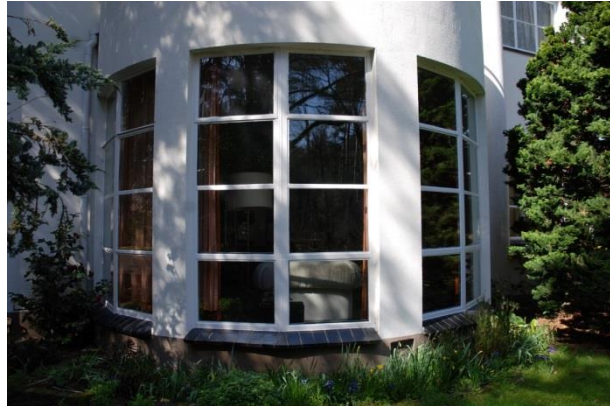
- De garage is aan de achterzijde verlengd (aanvankelijk lag de achtergevel gelijk met die van de bijkeuken).
- In de halfronde erker zijn de twee middelste vensters aan de onderzijde vergroot.

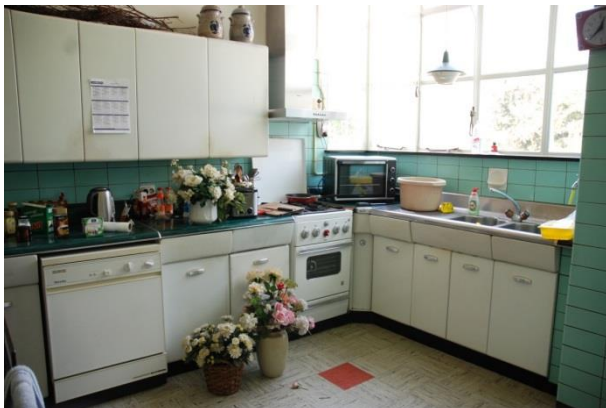
- De 'American kitchen', die vanaf 1947 op de Nederlandse markt verkrijgbaar was, werd vermoedelijk in 1951 aangebracht. De vloerbedekking en wandbetegeling stamt wellicht uit dezelfde tijd. In een keukenkastje in witte wandbetegeling uit een eerdere fase zichtbaar. Dezelfde tegels zijn ook in de toiletten en badkamers aanwezig.

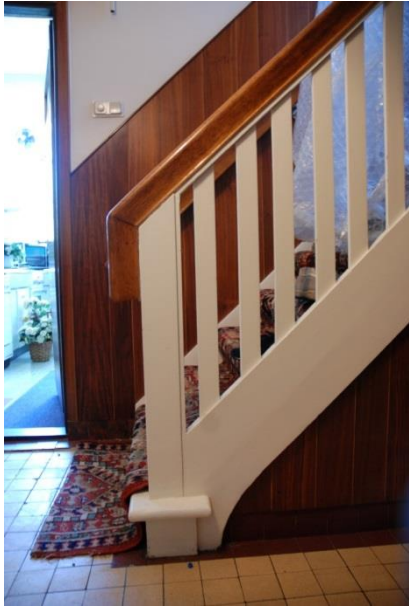
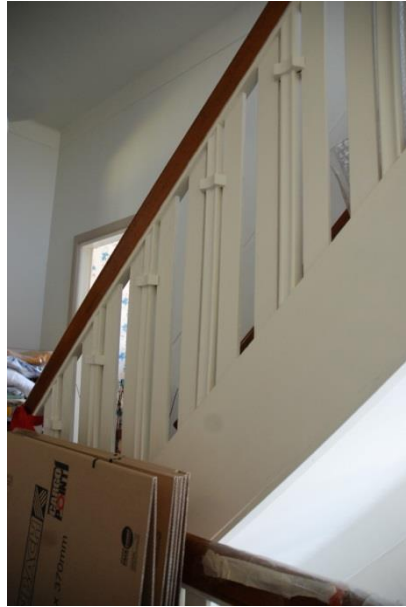
- In de hal op de begane grond is een lambrisering van schrootjes aangebracht. Ook de garderobe en de trap zijn hiermee bekleed (datering: jaren 1970 of later). Mogelijk bevindt zich achter deze betimmering een oudere afwerking.
- In de hal is de oorspronkelijke balustrade van de trap versoberd: tussen de nog aanwezige spijlen bevonden zich geprofileerde spijlen, die ertussenuit zijn gezaagd. Op de eerste en tweede verdieping zijn deze oorspronkelijke spijlen nog aanwezig.

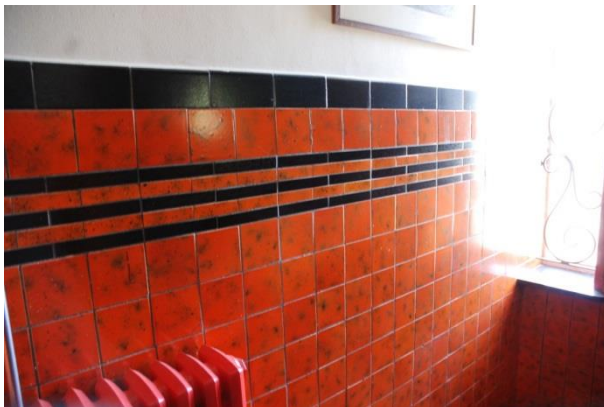
- In de entreehal laat het patroon van de oorspronkelijke tegelvloer zien dat er een nieuwe tegellambrisering is aangebracht op de oorspronkelijke. Hoewel de lambrisering van gemarmerde oranje tegels met zwarte sierlijsten gelijkenis vertoont met lambriseringen uit de jaren 1930, stamt deze waarschijnlijk uit de jaren 1950 of jaren 1970.

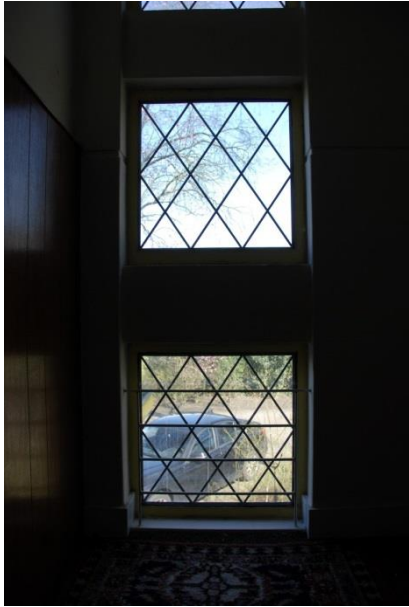
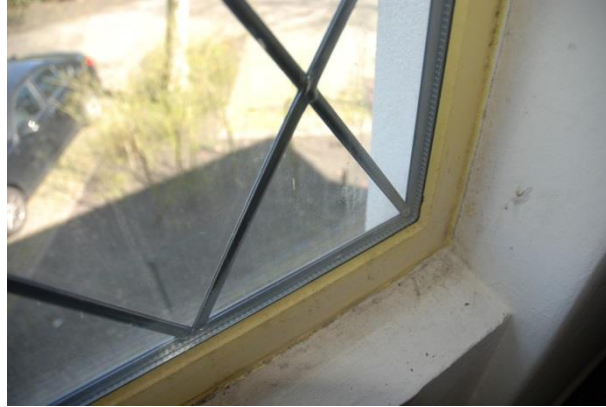
- In de entreehal is het venster voorzien van gekruld siersmeedwerk, zoals de nis in de woonkamer. Het glas is vervangen door ribbelglas (wellicht was dit voorheen glas in lood). Deze wijziging werd waarschijnlijk ook in 1951 doorgevoerd.
- In de meeste ramen is het enkel glas vervangen door dubbel glas. De sponningen van de stalen ramen bieden hiervoor voldoende ruimte. In het langgerekte raam dat het trappenhuis verlicht, is tussen de glasplaten lood aangebracht in een diagonaal ruitpatroon. Vermoedelijk bevatten deze ramen ook van oorsprong glas in lood. Dit zal geen diagonaal patroon zijn geweest, maar wellicht gekleurd glas in lood zoals in het kleine raam in de woonkamer.
