Project:  
Kap aanvraag

Onderdeel:  
Deelgebied 1

Gemeente Pekela  
Raadhuislaan 8  
9665 JD Oude Pekela

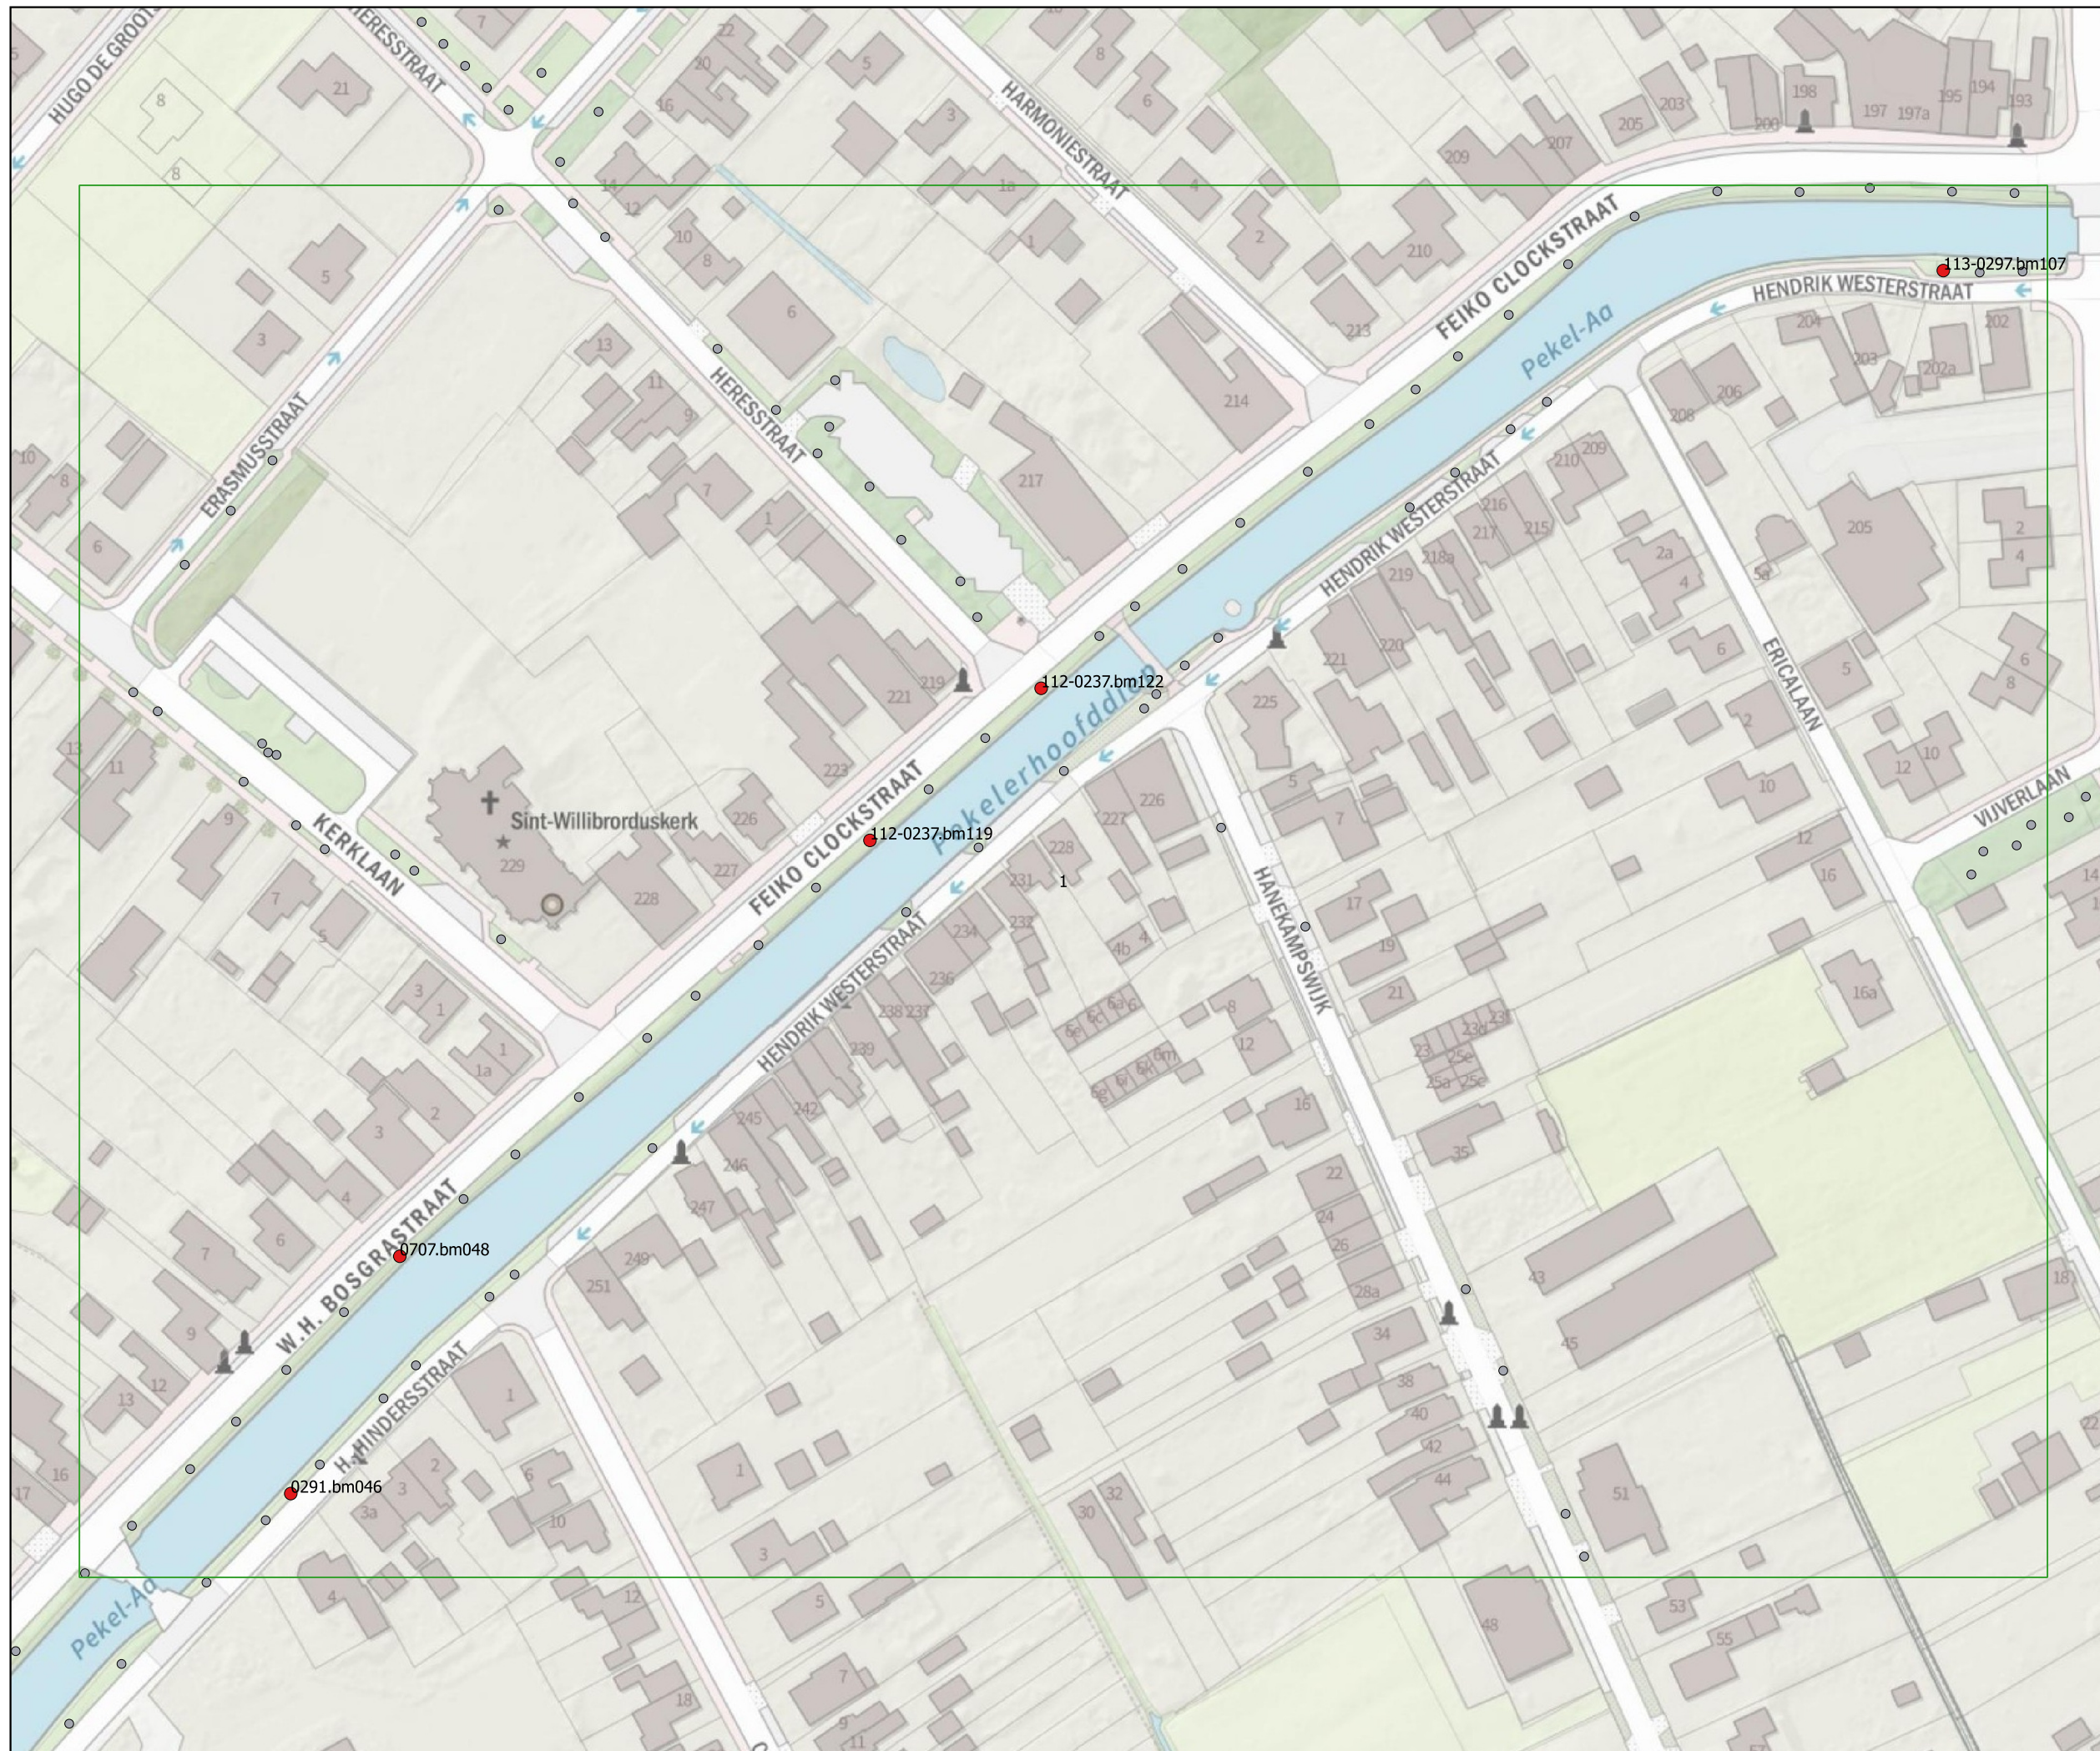
Kaart: 1

| boomid | boomsrt | plantjaar | boomhoogte | scheefstand | scheuren | holten | stamvoetsc | stamschade | inrot | houtboorde | zwam | zwam_stamvoet | zwam_stam | zwam_kroon | dood_hout | plakoksel | takken | aantasting | opmerkinge | Conditie | TKVW | Diameterkl | Reden TKVW_1 | Reden TKVW_2 |
|---|---|---|---|---|---|---|---|---|---|---|---|---|---|---|---|---|---|---|---|---|---|---|---|---|
| 112-0237.bm122 | TICORDAT | 1985 | 9-12 m | 0 | 0 | 0 | 0 | 0 | 0 | 0 | 0 | 0 | 0 | 0 | 0 | 0 | 1 | | | slecht | <5 Jaar | 20-30 | | |
| 0291.bm046 | CABFASTI | 1980 | 9-12 m | 0 | 0 | 0 | 0 | 0 | 0 | 0 | 0 | 0 | 0 | 0 | 1 | 0 | 1 | | | slecht | <5 Jaar | 30-50 | | |
| 0707.bm048 | TICORDAT | 1985 | 6-9 m | 0 | 0 | 0 | 0 | 0 | 0 | 0 | 0 | 0 | 0 | 0 | 1 | 0 | 1 | | | slecht | <5 Jaar | 30-50 | | |
| 113-0297.bm107 | AEHIPPOC | 1970 | 12-15 m | 0 | 0 | 0 | 0 | 0 | 0 | 0 | 0 | 0 | 0 | 0 | 1 | 0 | 1 | bloedingsziekte | | slecht | <5 Jaar | 50-100 | | |
| 112-0237.bm119 | TICORDAT | 1985 | 9-12 m | 0 | 0 | 0 | 0 | 0 | 0 | 0 | 0 | 0 | 0 | 0 | 1 | 0 | 1 | | | slecht | <5 Jaar | 30-50 | | |

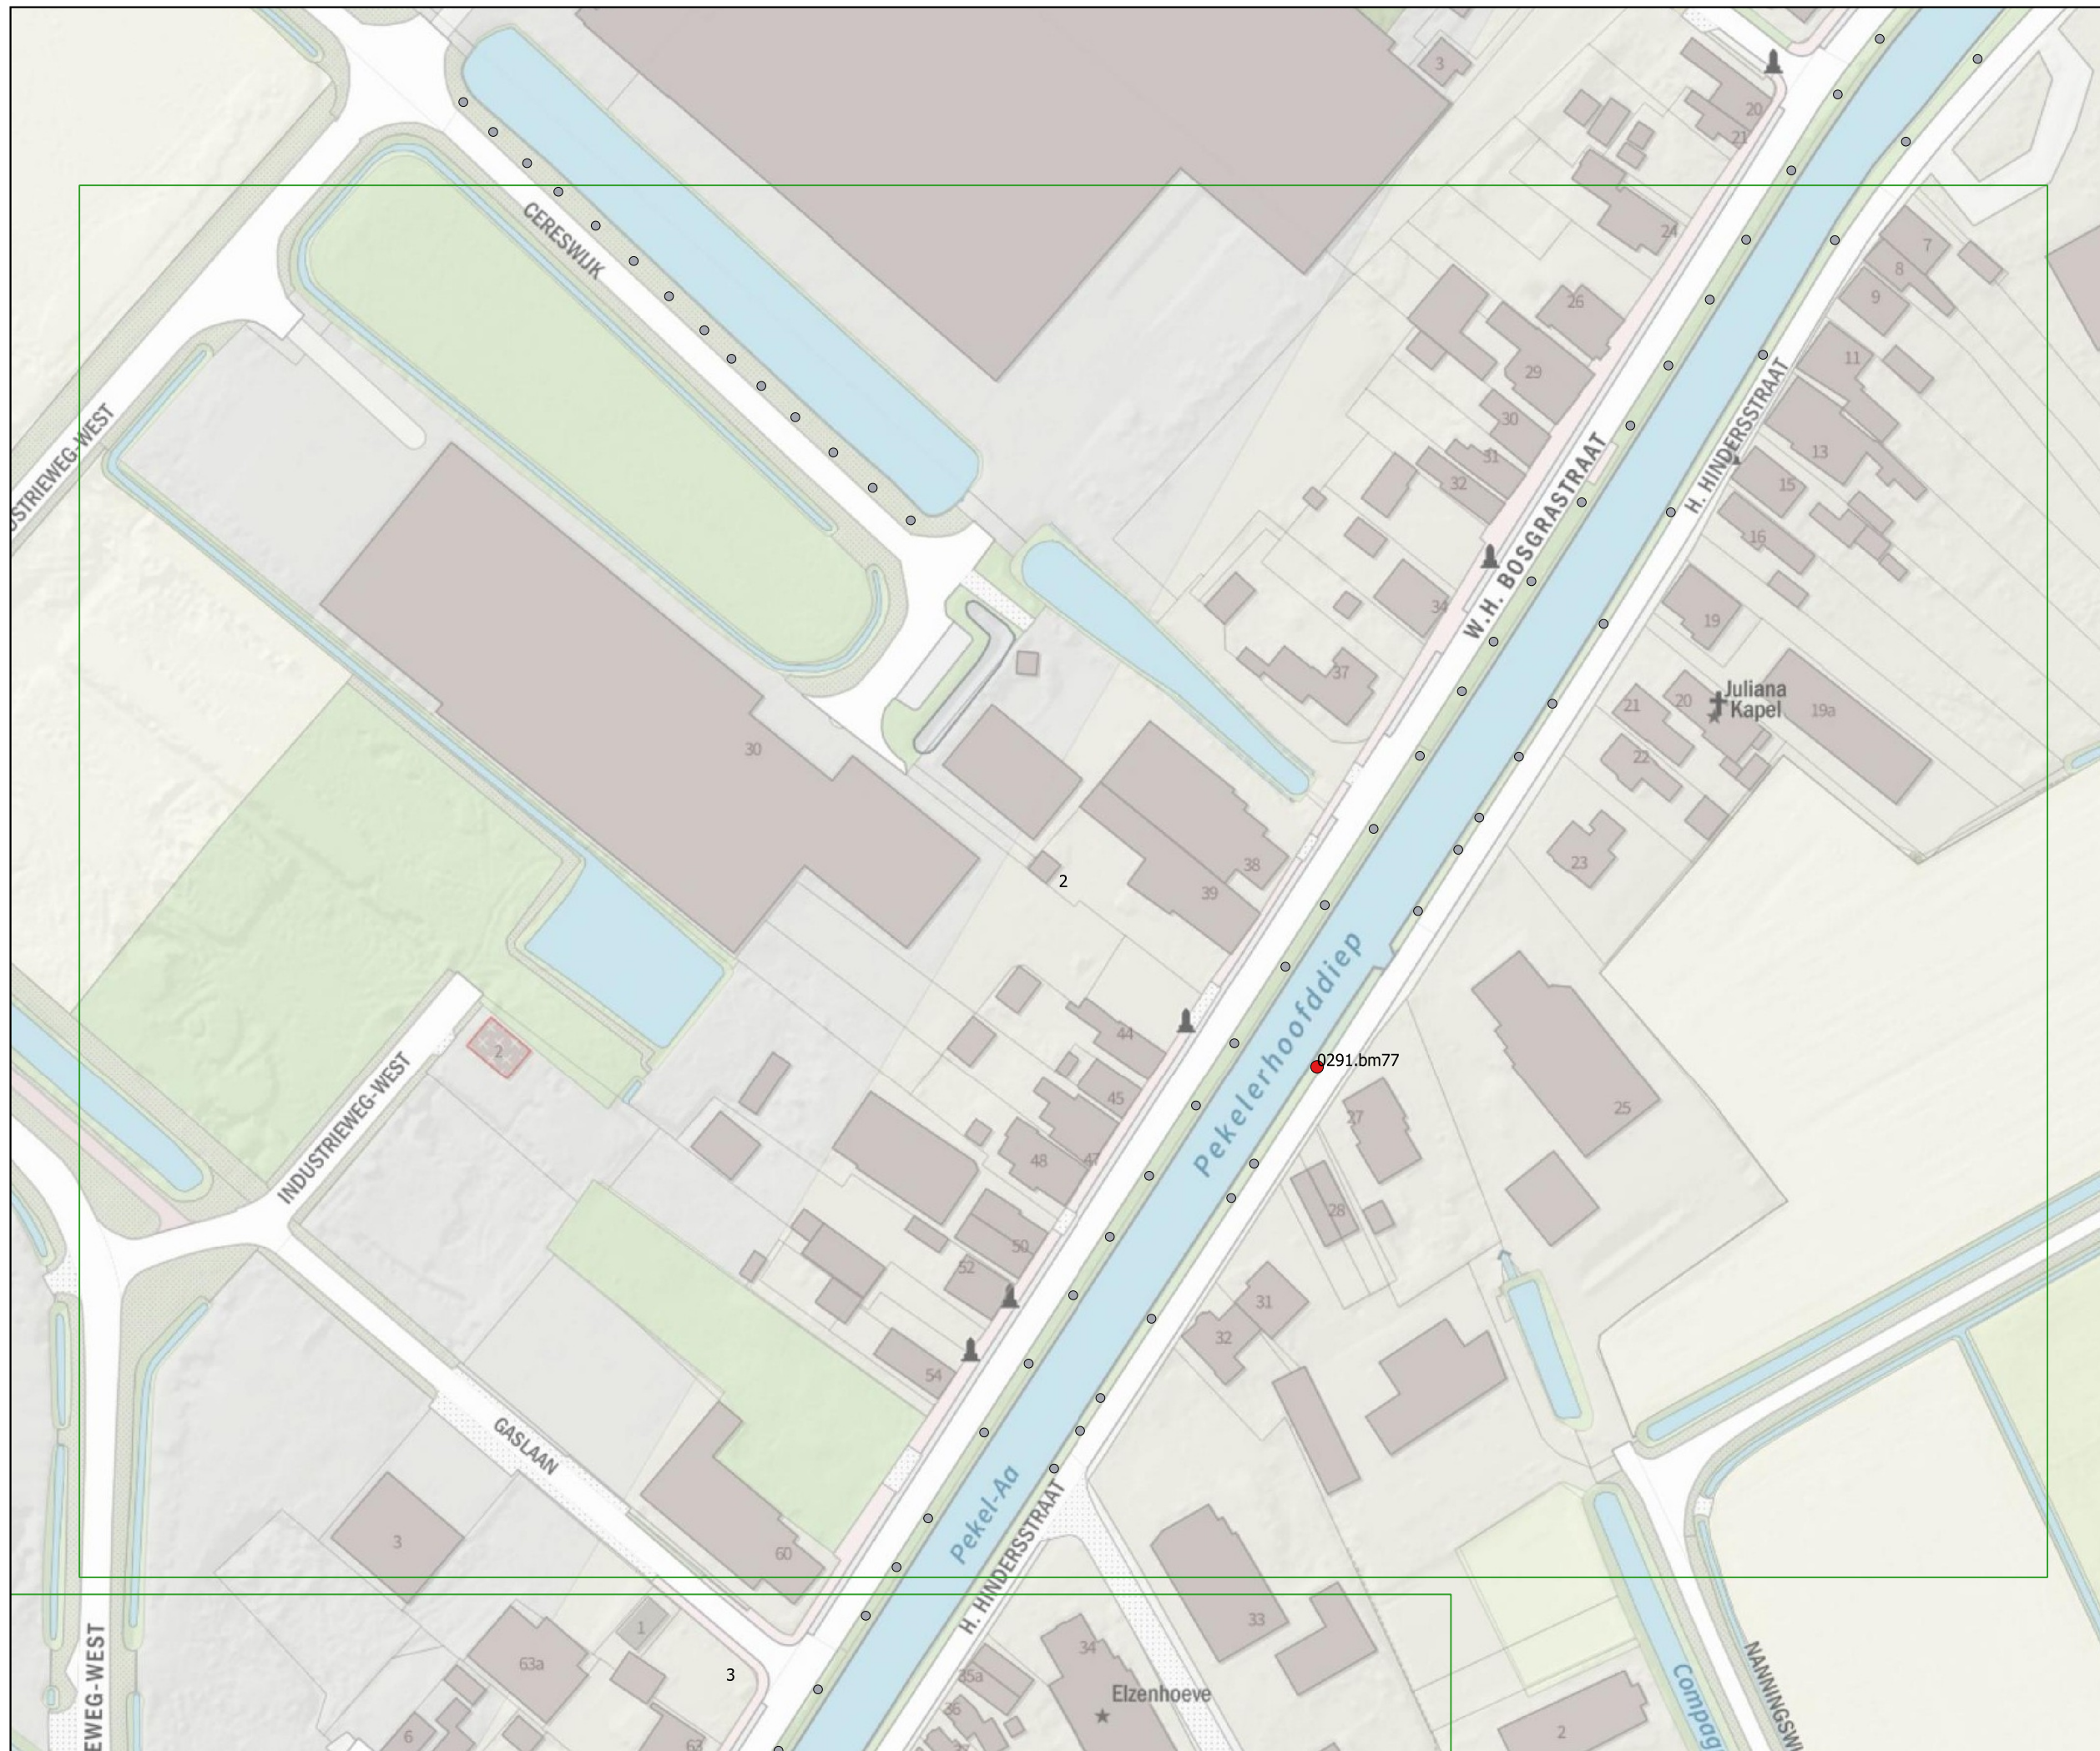
Kaart: 2

| boomid | boomsrt | plantjaar | boomhoogte | scheefstand | scheuren | holten | stamvoetsc | stamschade | inrot | houtboorde | zwam | zwam_stamvoet | zwam_stam | zwam_kroon | dood_hout | plakoksel | takken | aantasting | opmerkinge | Conditie | TKVW | Diameterkl | Reden TKVW_1 | Reden TKVW_2 |
|---|---|---|---|---|---|---|---|---|---|---|---|---|---|---|---|---|---|---|---|---|---|---|---|---|
| 0291.bm77 | TICORDAT | 2000 | 6-9 m | 0 | 0 | 0 | 0 | 0 | 0 | 0 | 0 | 0 | 0 | 0 | 1 | 0 | 1 | | | slecht | <5 Jaar | 20-30 | | |

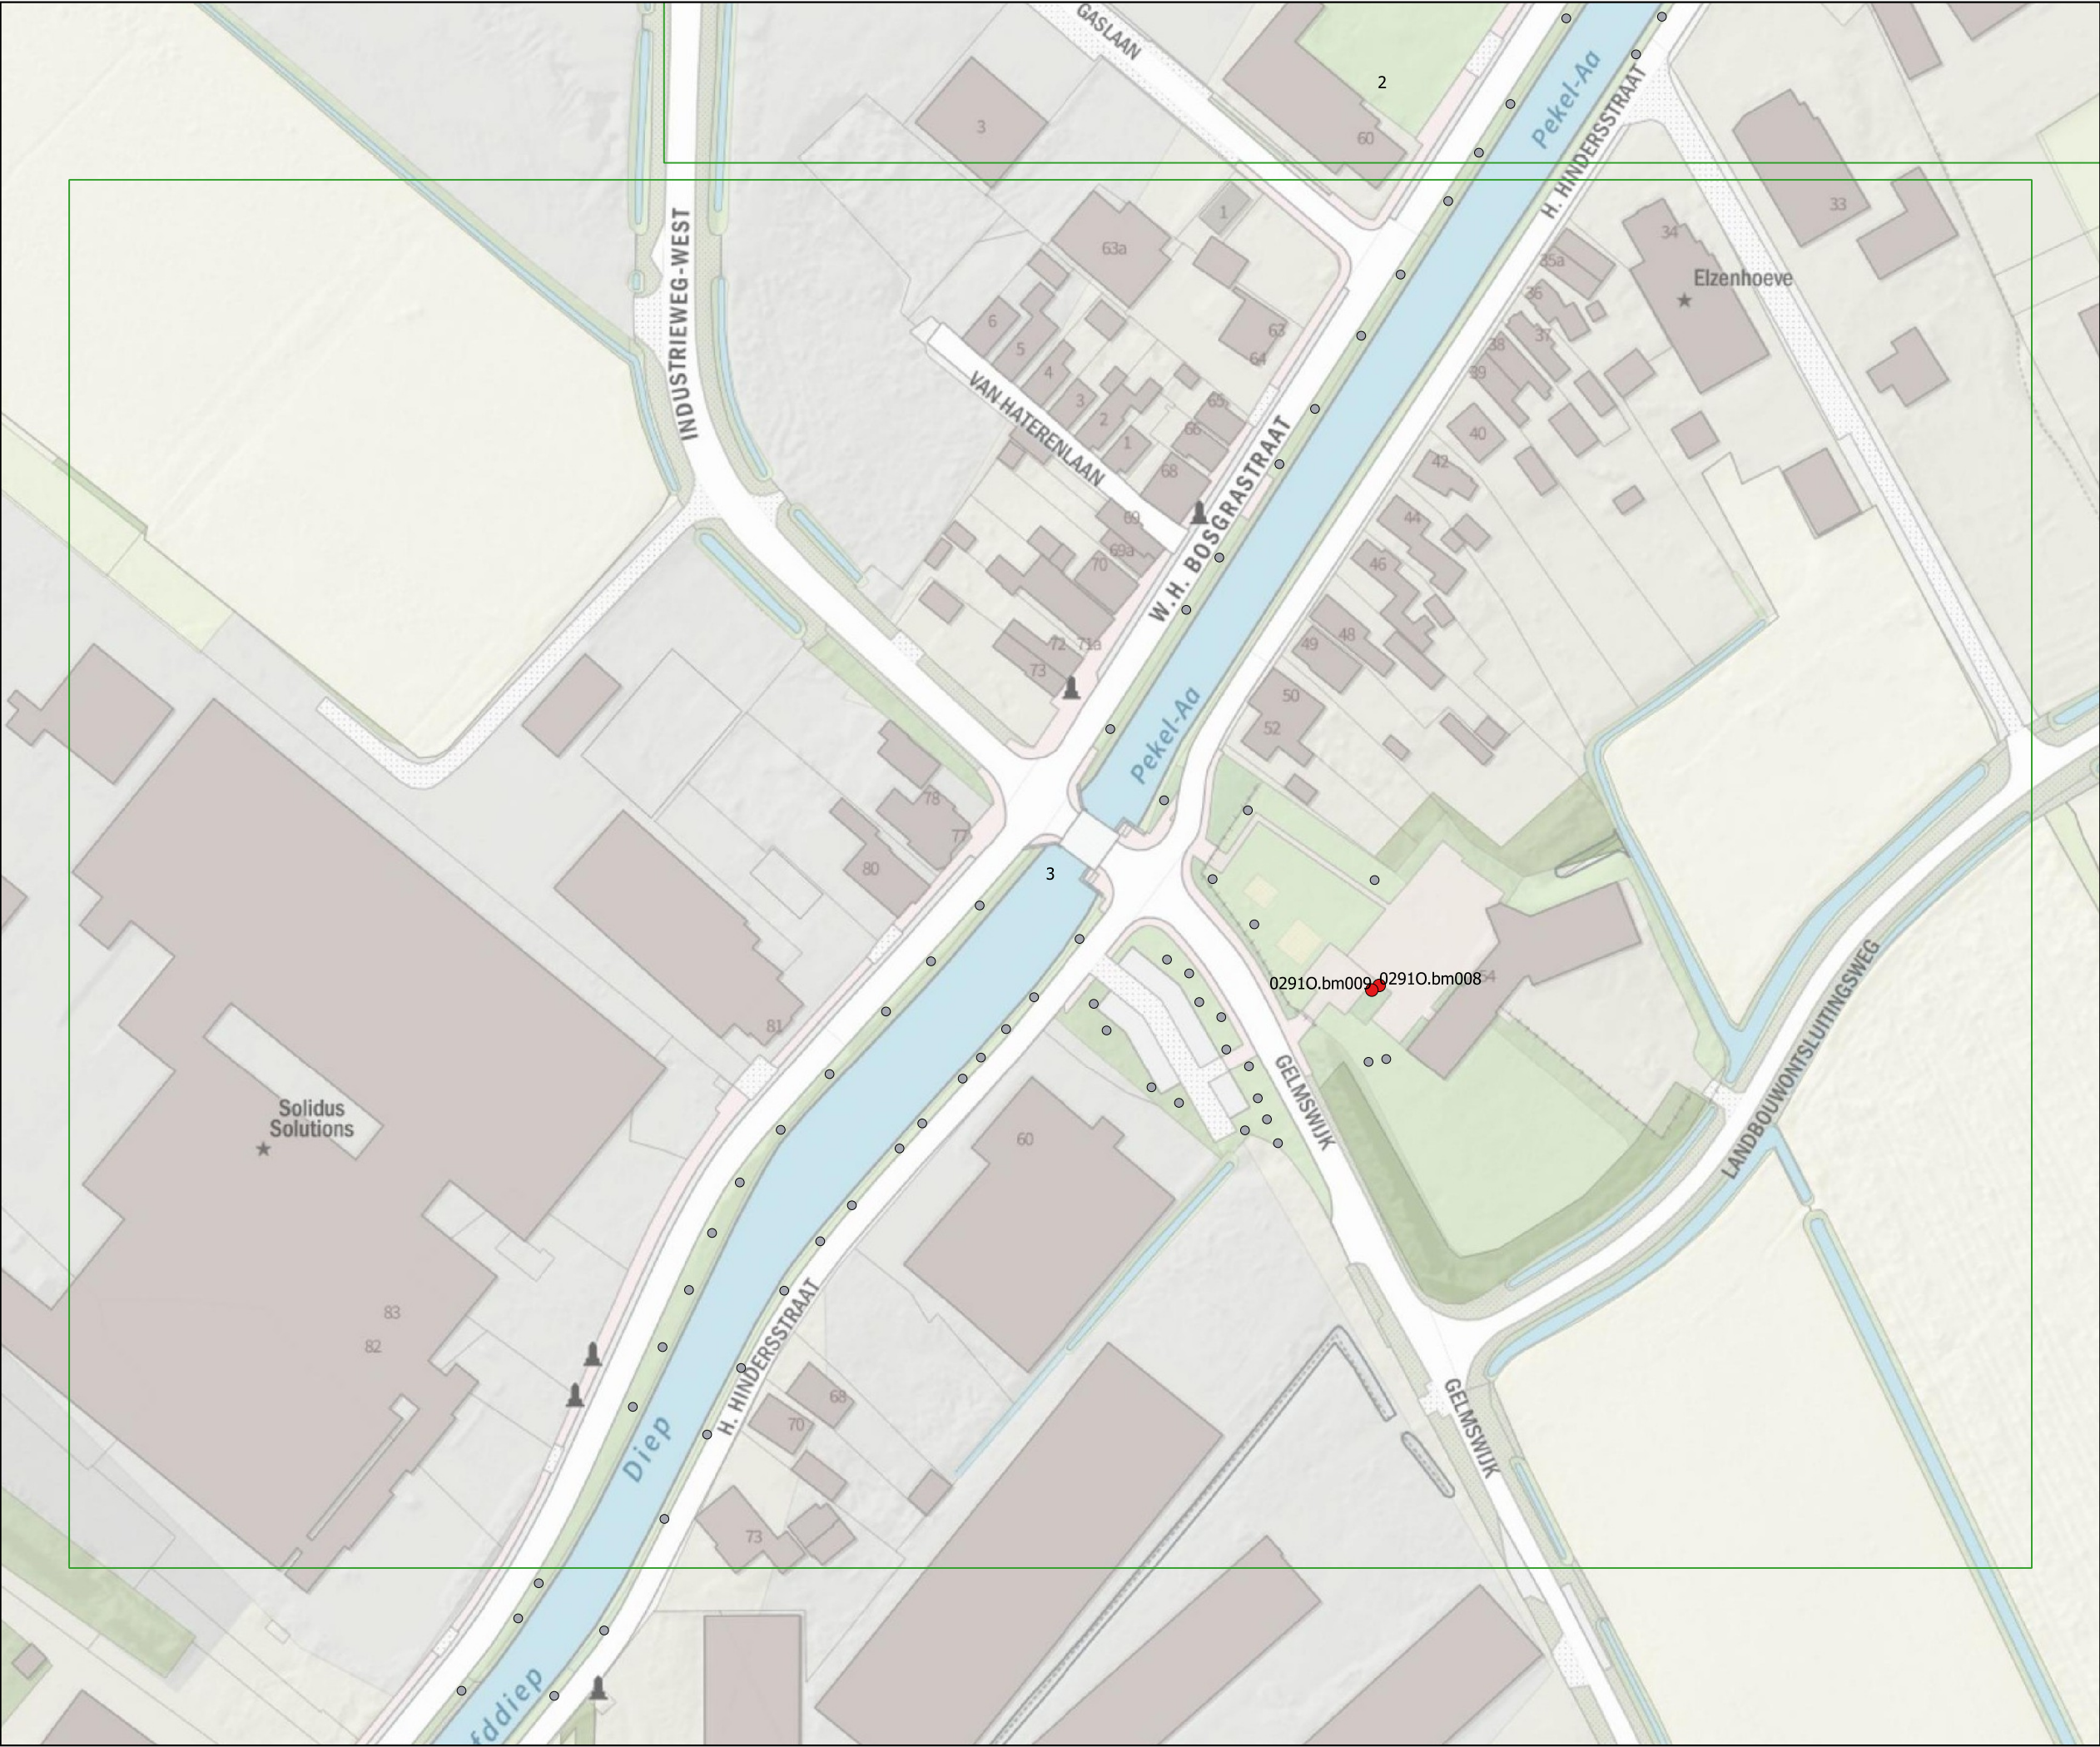
Kaart: 3

| boomid | boomsrt | plantjaar | boomhoogte | scheefstand | scheuren | holten | stamvoetsc | stamschade | inrot | houtboorde | zwam | zwam_stamvoet | zwam_stam | zwam_kroon | dood_hout | plakoksel | takken | aantasting | opmerkinge | Conditie | TKVW | Diameterkl | Reden TKVW_1 | Reden TKVW_2 |
|---|---|---|---|---|---|---|---|---|---|---|---|---|---|---|---|---|---|---|---|---|---|---|---|---|
| 0291O.bm008 | BEPENDUL | 1975 | 12-15 m | 1 | 1 | 0 | 0 | 0 | 0 | 0 | 0 | 0 | 0 | 0 | 0 | 0 | 1 | | | | | 30-50 | | |
| 0291O.bm009 | BEPENDUL | 1975 | 12-15 m | 0 | 1 | 1 | 0 | 0 | 1 | 0 | 0 | 0 | 0 | 0 | 0 | 0 | 1 | | | | <5 Jaar | 20-30 | | |

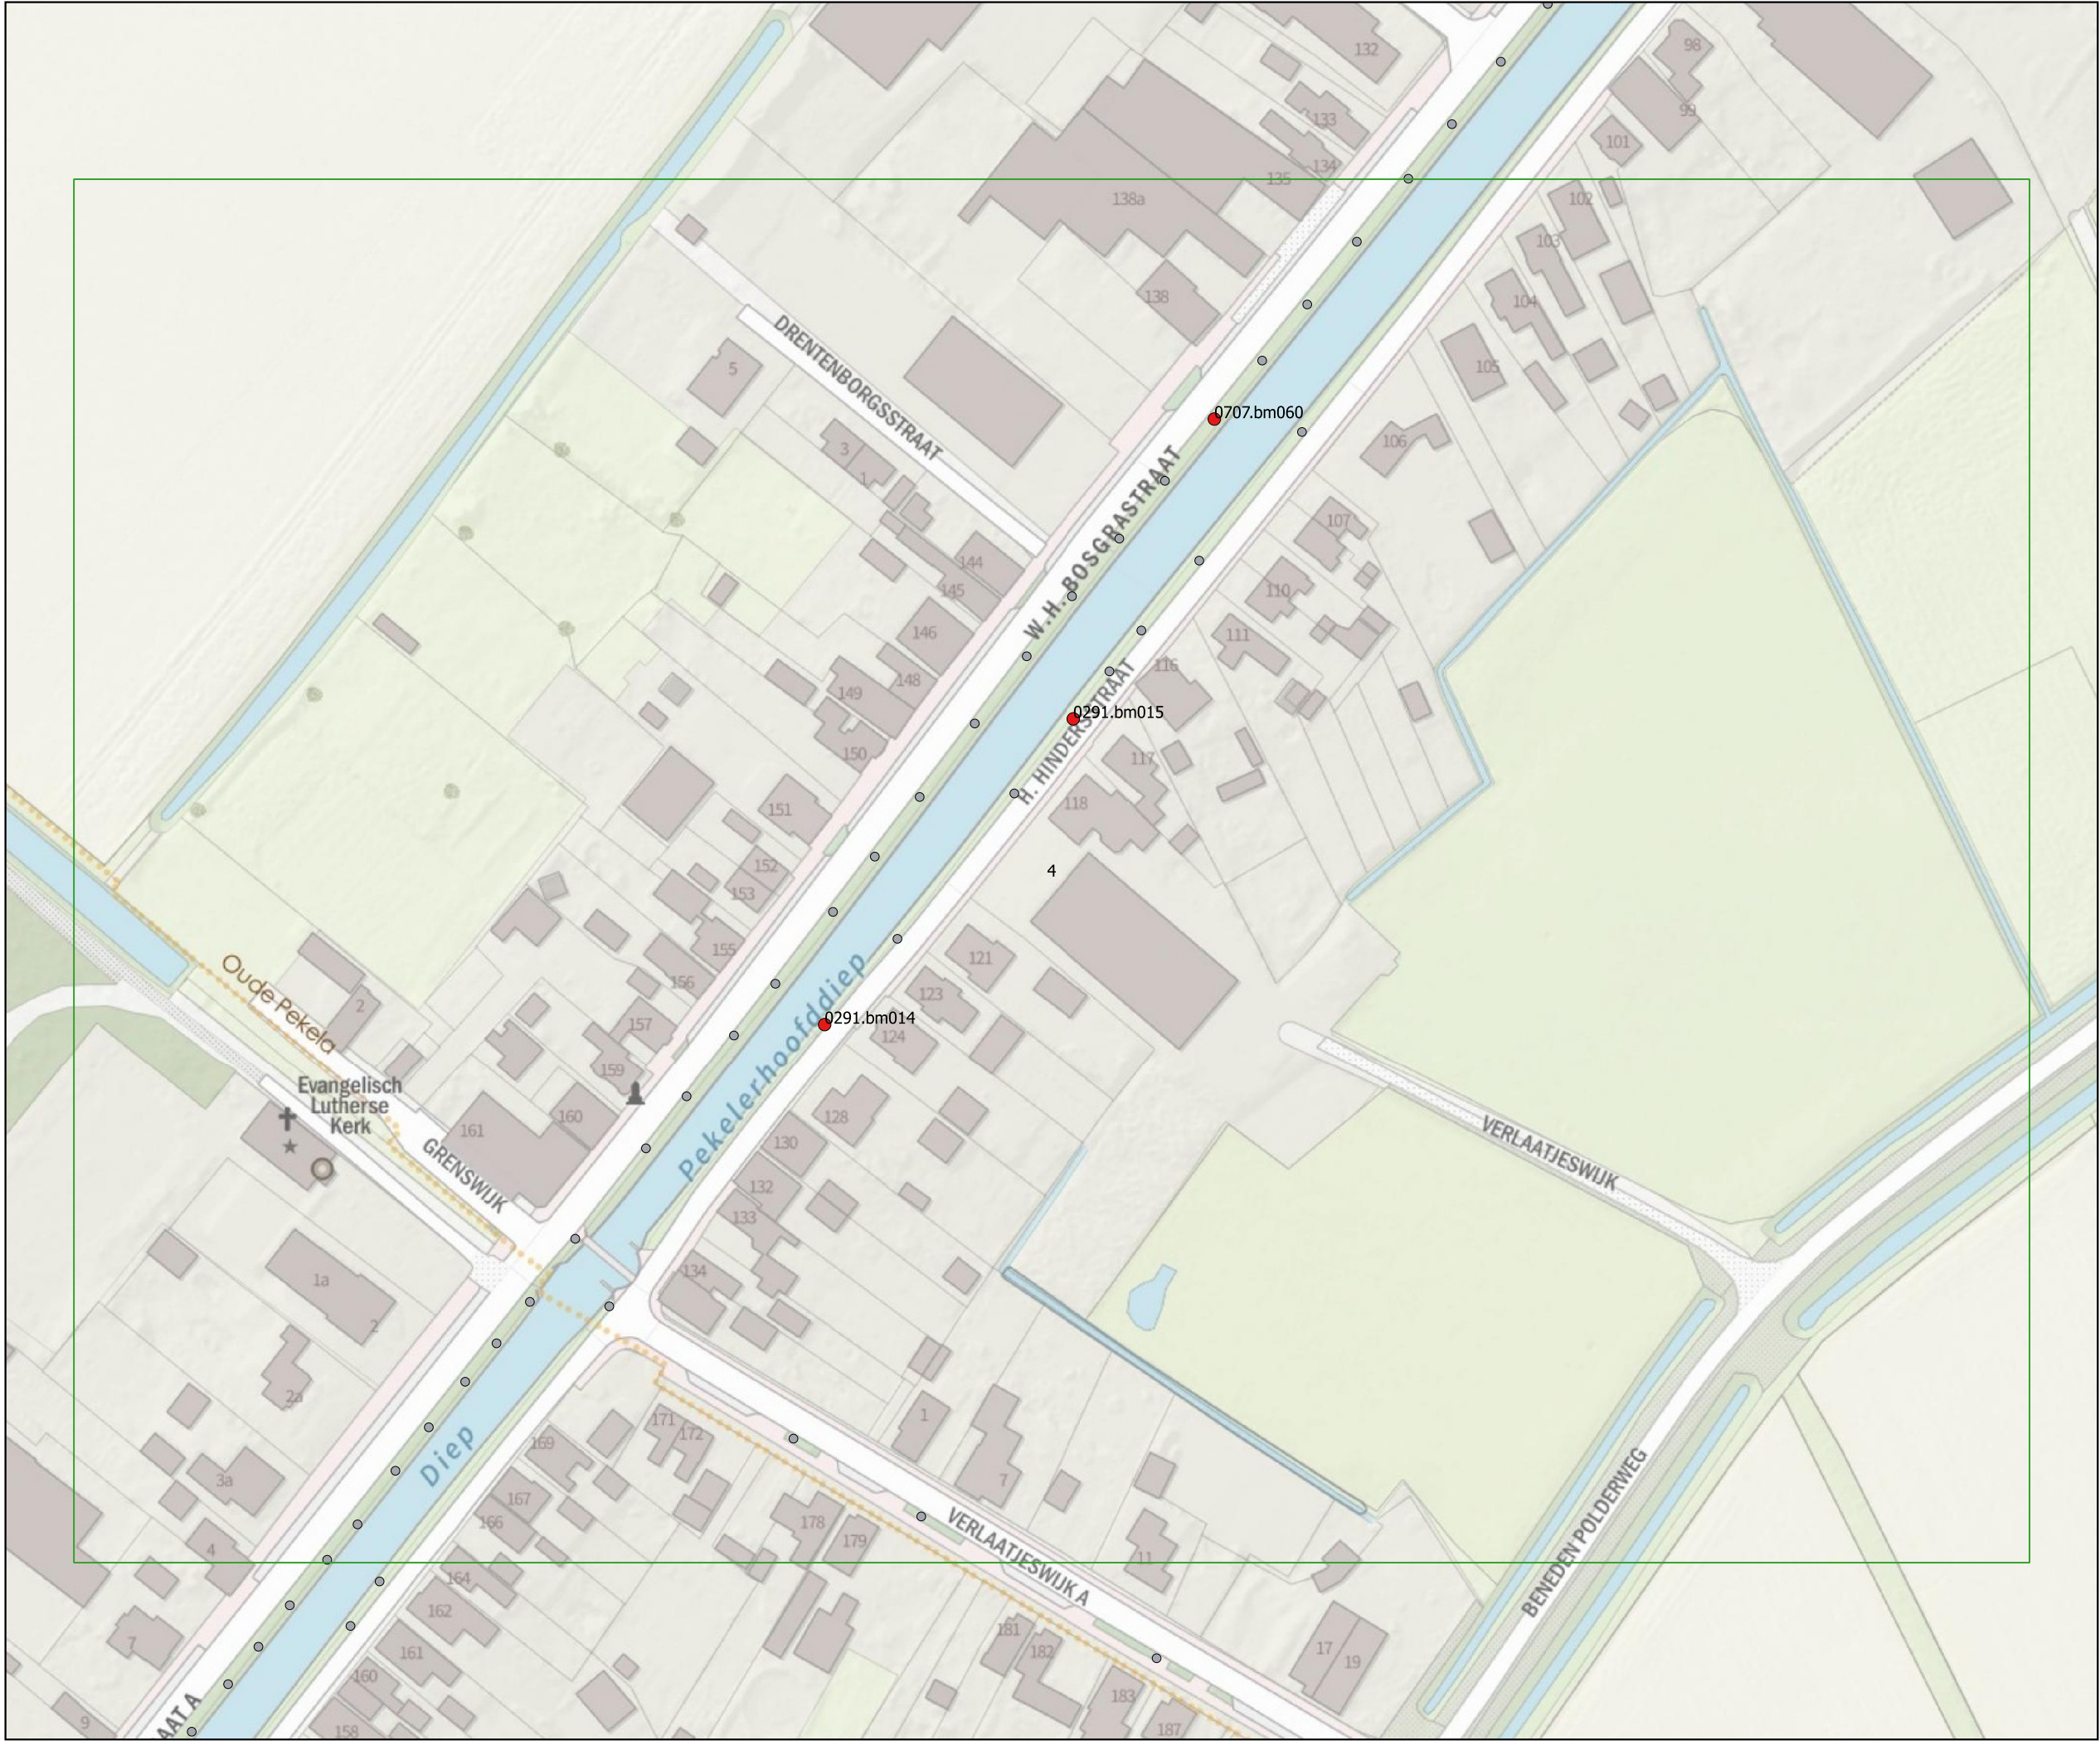
Kaart: 4

| boomid | boomsrt | plantjaar | boomhoogte | scheefstand | scheuren | holten | stamvoetsc | stamschade | inrot | houtboorde | zwam | zwam_stamvoet | zwam_stam | zwam_kroon | dood_hout | plakoksel | takken | aantasting | opmerkinge | Conditie | TKVW | Diameterkl | Reden TKVW_1 | Reden TKVW_2 |
|---|---|---|---|---|---|---|---|---|---|---|---|---|---|---|---|---|---|---|---|---|---|---|---|---|
| 0291.bm015 | QURFKOST | 2000 | 15-18 m | 0 | 0 | 0 | 0 | 0 | 0 | 0 | 0 | 1 | 0 | 0 | 1 | 0 | 1 | echte honingzwam | | | <5 Jaar | 30-50 | | |
| 0291.bm014 | SOAUCUPA | 1985 | 6-9 m | 0 | 0 | 1 | 0 | 1 | 1 | 0 | 0 | 0 | 0 | 0 | 0 | 0 | 0 | | | | <5 Jaar | 20-30 | | |
| 0707.bm060 | QUROBUR | 1980 | 9-12 m | 0 | 0 | 0 | 0 | 0 | 0 | 0 | 0 | 0 | 0 | 0 | 1 | 0 | 1 | | | matig | <5 Jaar | 20-30 | | |

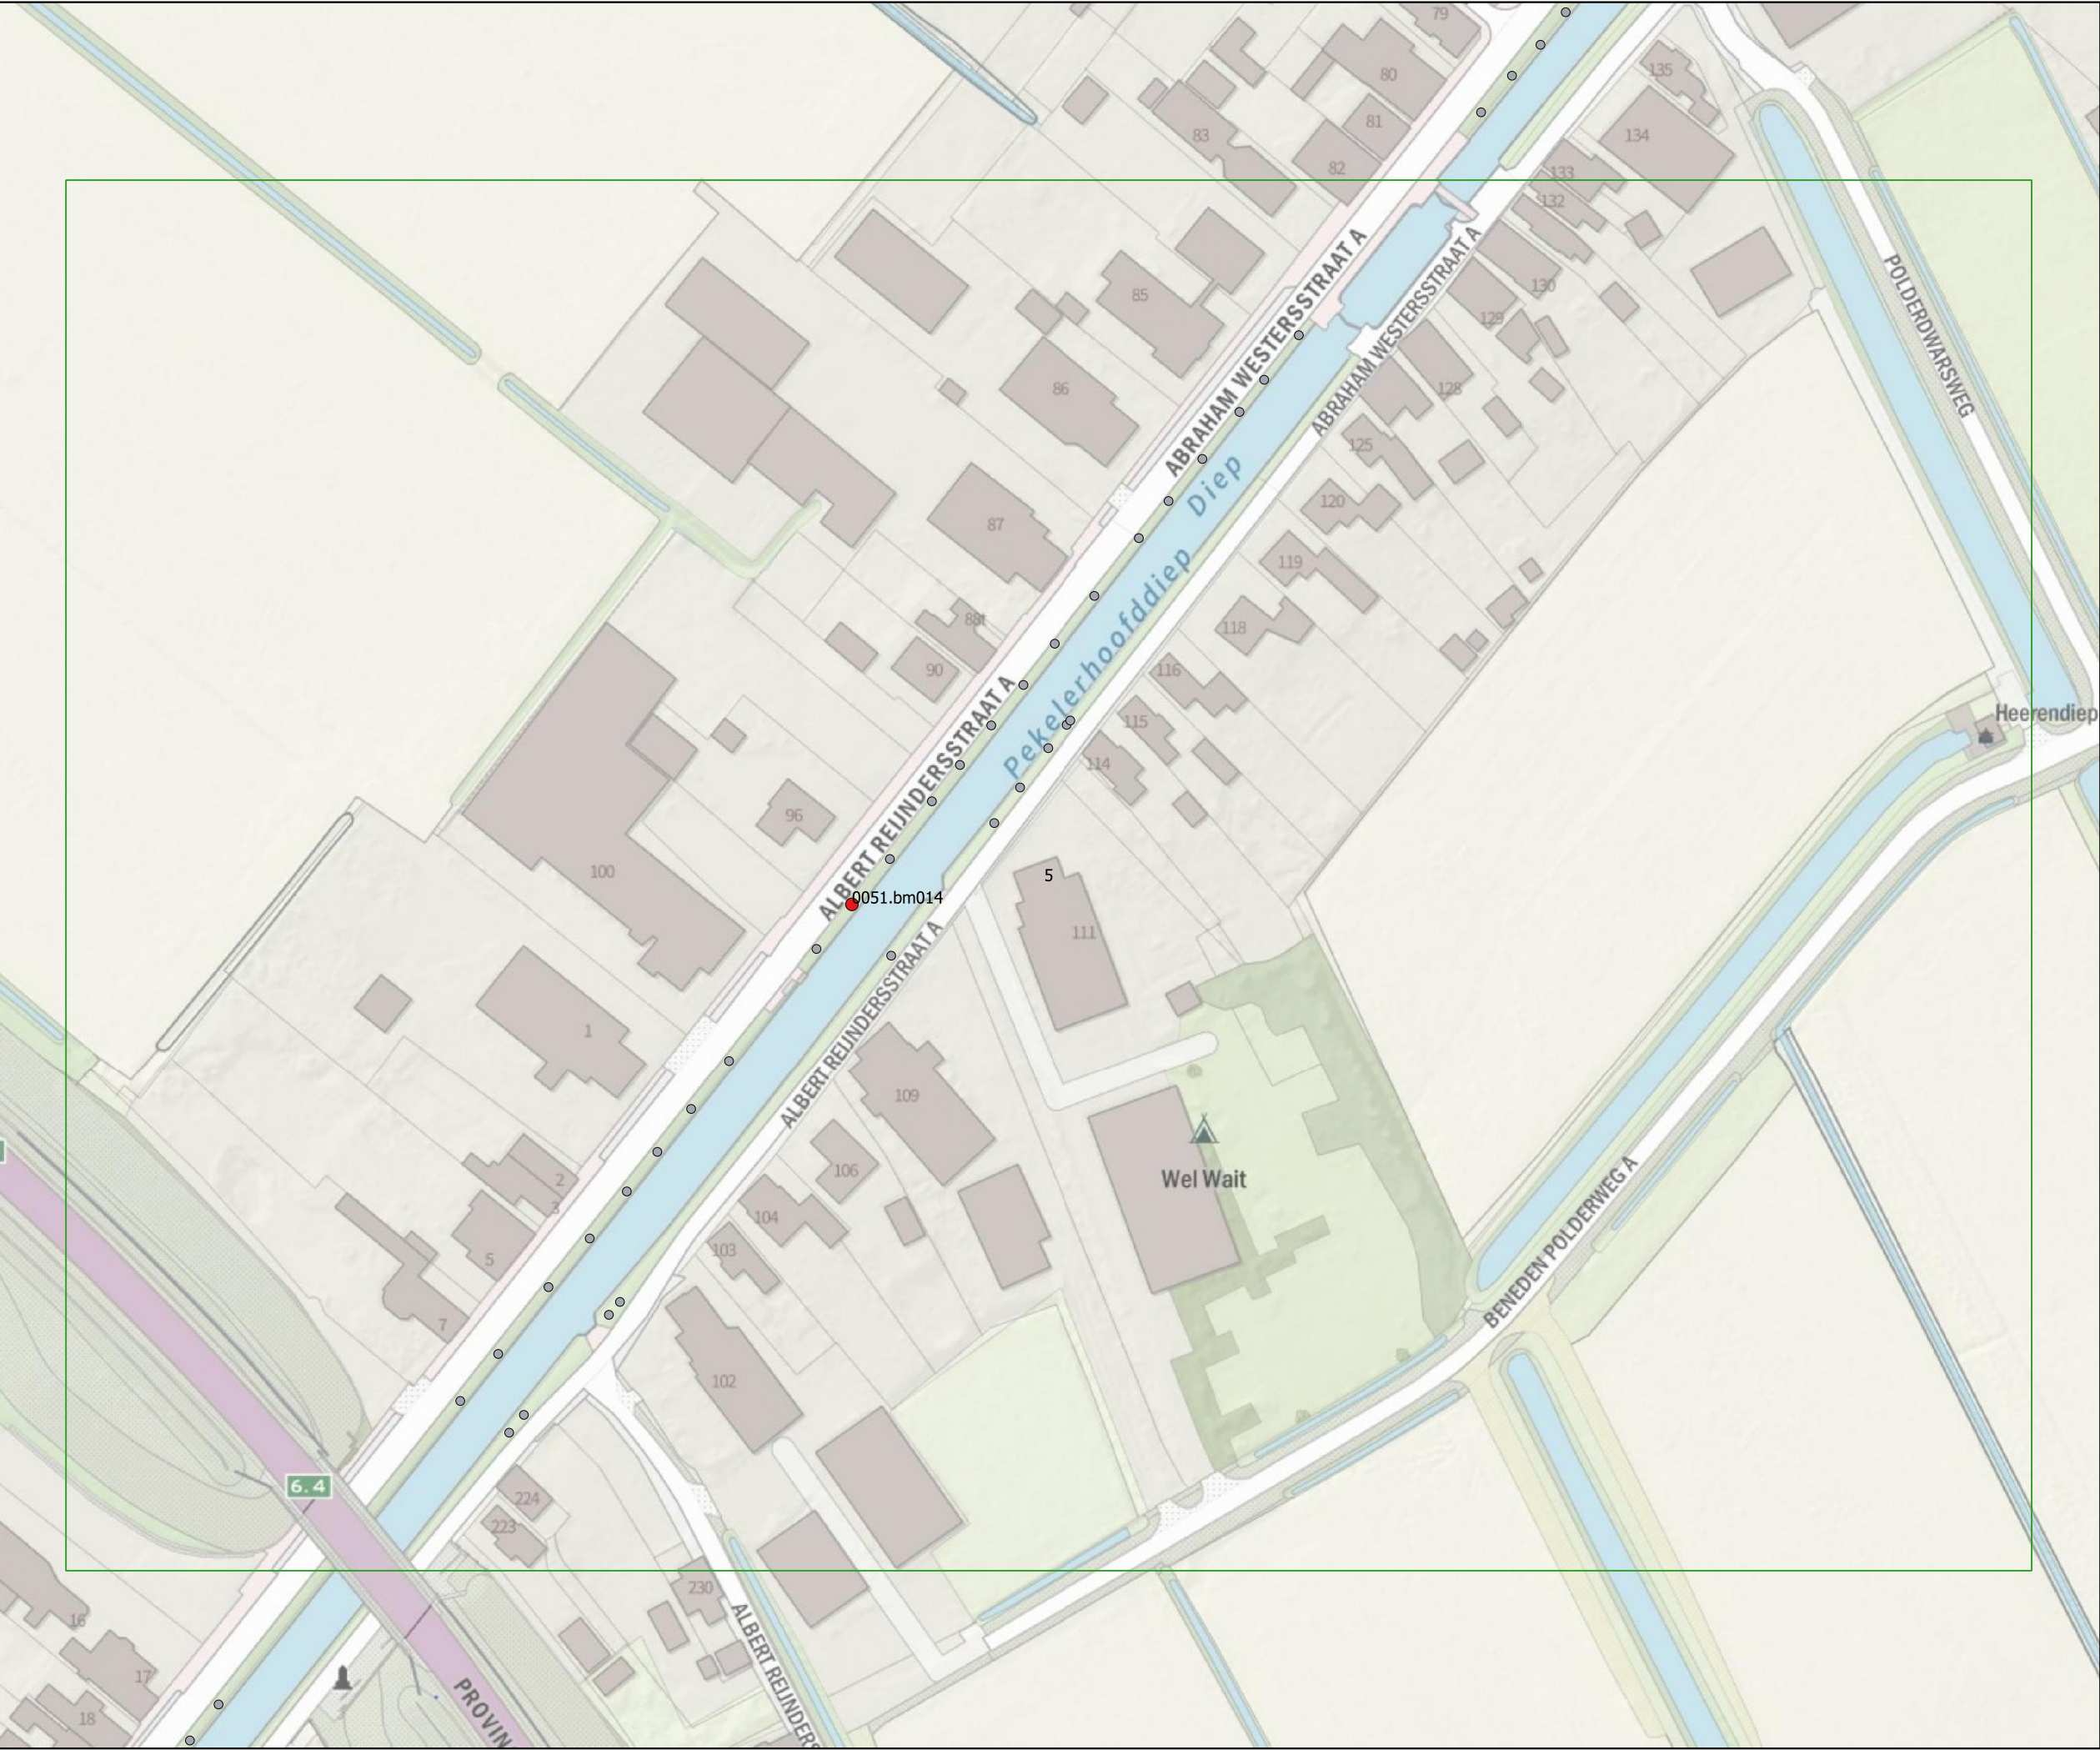
Kaart: 5

| boomid | boomsrt | plantjaar | boomhoogte | scheefstand | scheuren | holten | stamvoetsc | stamschade | inrot | houtboorde | zwam | zwam_stamvoet | zwam_stam | zwam_kroon | dood_hout | plakoksel | takken | aantasting | opmerkinge | Conditie | TKVW | Diameterkl | Reden TKVW_1 | Reden TKVW_2 |
|---|---|---|---|---|---|---|---|---|---|---|---|---|---|---|---|---|---|---|---|---|---|---|---|---|
| 0051.bm014 | BEERMANI | 1995 | 9-12 m | 0 | 0 | 0 | 0 | 1 | 0 | 0 | 0 | 0 | 0 | 0 | 0 | 0 | 1 | | | | <5 Jaar | 20-30 | | |
