Project:  
Kap aanvraag

Onderdeel:  
Deelgebied 1

Gemeente Pekela  
Raadhuislaan 8  
9665 JD Oude Pekela

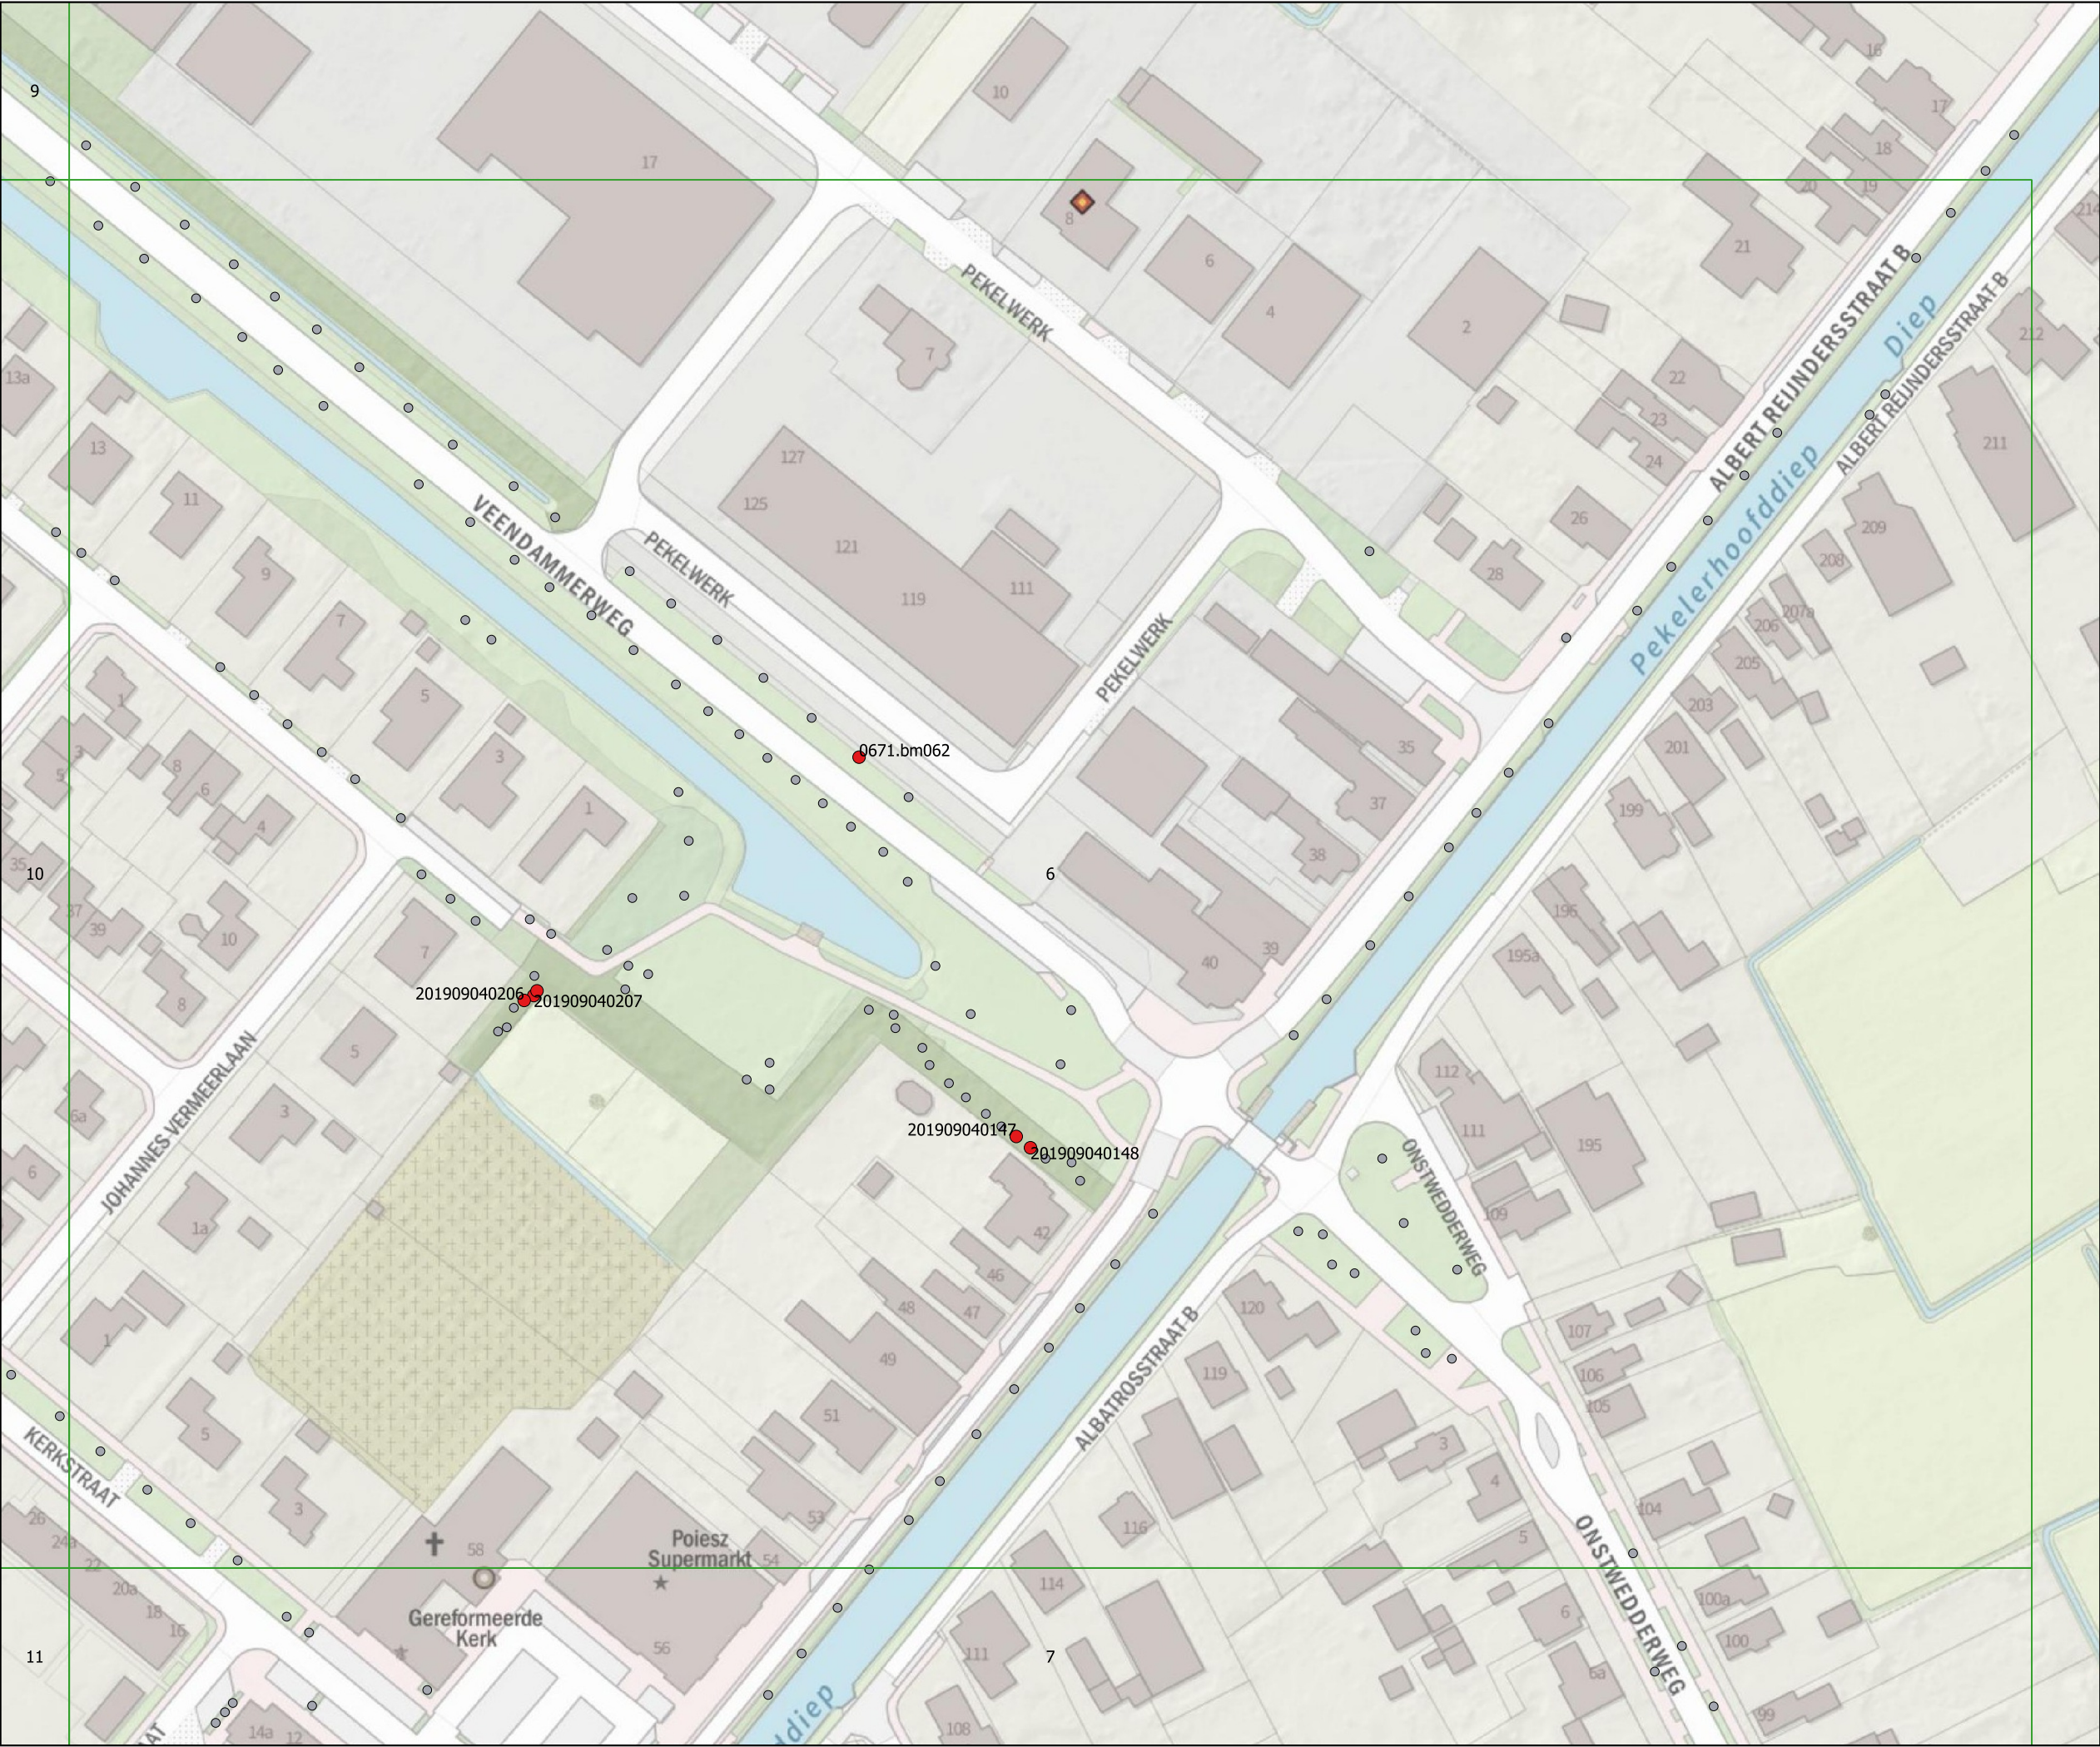
Kaart: 6

| boomid | boomsrt | plantjaar | boomhoogte | scheefstand | scheuren | holten | stamvoetsc | stamschade | inrot | houtboorde | zwam | zwam_stamvoet | zwam_stam | zwam_kroon | dood_hout | plakoksel | takken | aantasting | opmerkinge | Conditie | TKVW | Diameterkl | Reden TKVW_1 | Reden TKVW_2 |
|---|---|---|---|---|---|---|---|---|---|---|---|---|---|---|---|---|---|---|---|---|---|---|---|---|
| 201909040147 | QUROBUR | 1965 | 18-24 m | 0 | 1 | 0 | 0 | 0 | 0 | 0 | 0 | 0 | 0 | 0 | 1 | 1 | 0 | | | redelijk | <5 Jaar | 50-100 | | |
| 201909040207 | ALINCANA | 1975 | 18-24 m | 0 | 0 | 0 | 0 | 0 | 0 | 0 | 0 | 0 | 1 | 0 | 0 | 0 | 0 | | | | | 30-50 | | |
| 201909040206 | ALINCANA | 1975 | 18-24 m | 1 | 0 | 0 | 1 | 0 | 1 | 0 | 0 | 0 | 1 | 0 | 0 | 0 | 0 | | | | | 30-50 | | |
| 201909040208 | ALINCANA | 1975 | 18-24 m | 1 | 0 | 0 | 1 | 1 | 0 | 0 | 0 | 0 | 0 | 0 | 0 | 0 | 0 | | | | | 30-50 | | |
| 0671.bm062 | QUROBUR | 1960 | 6-9 m | 0 | 0 | 0 | 0 | 0 | 0 | 0 | 0 | 0 | 0 | 0 | 1 | 0 | 0 | | | | | 30-50 | | |
| 201909040148 | BEPENDUL | 1965 | 15-18 m | 0 | 0 | 0 | 0 | 0 | 0 | 0 | 0 | 0 | 0 | 0 | 1 | 0 | 0 | | | slecht | <5 Jaar | 20-30 | Beperking bovengronds | |

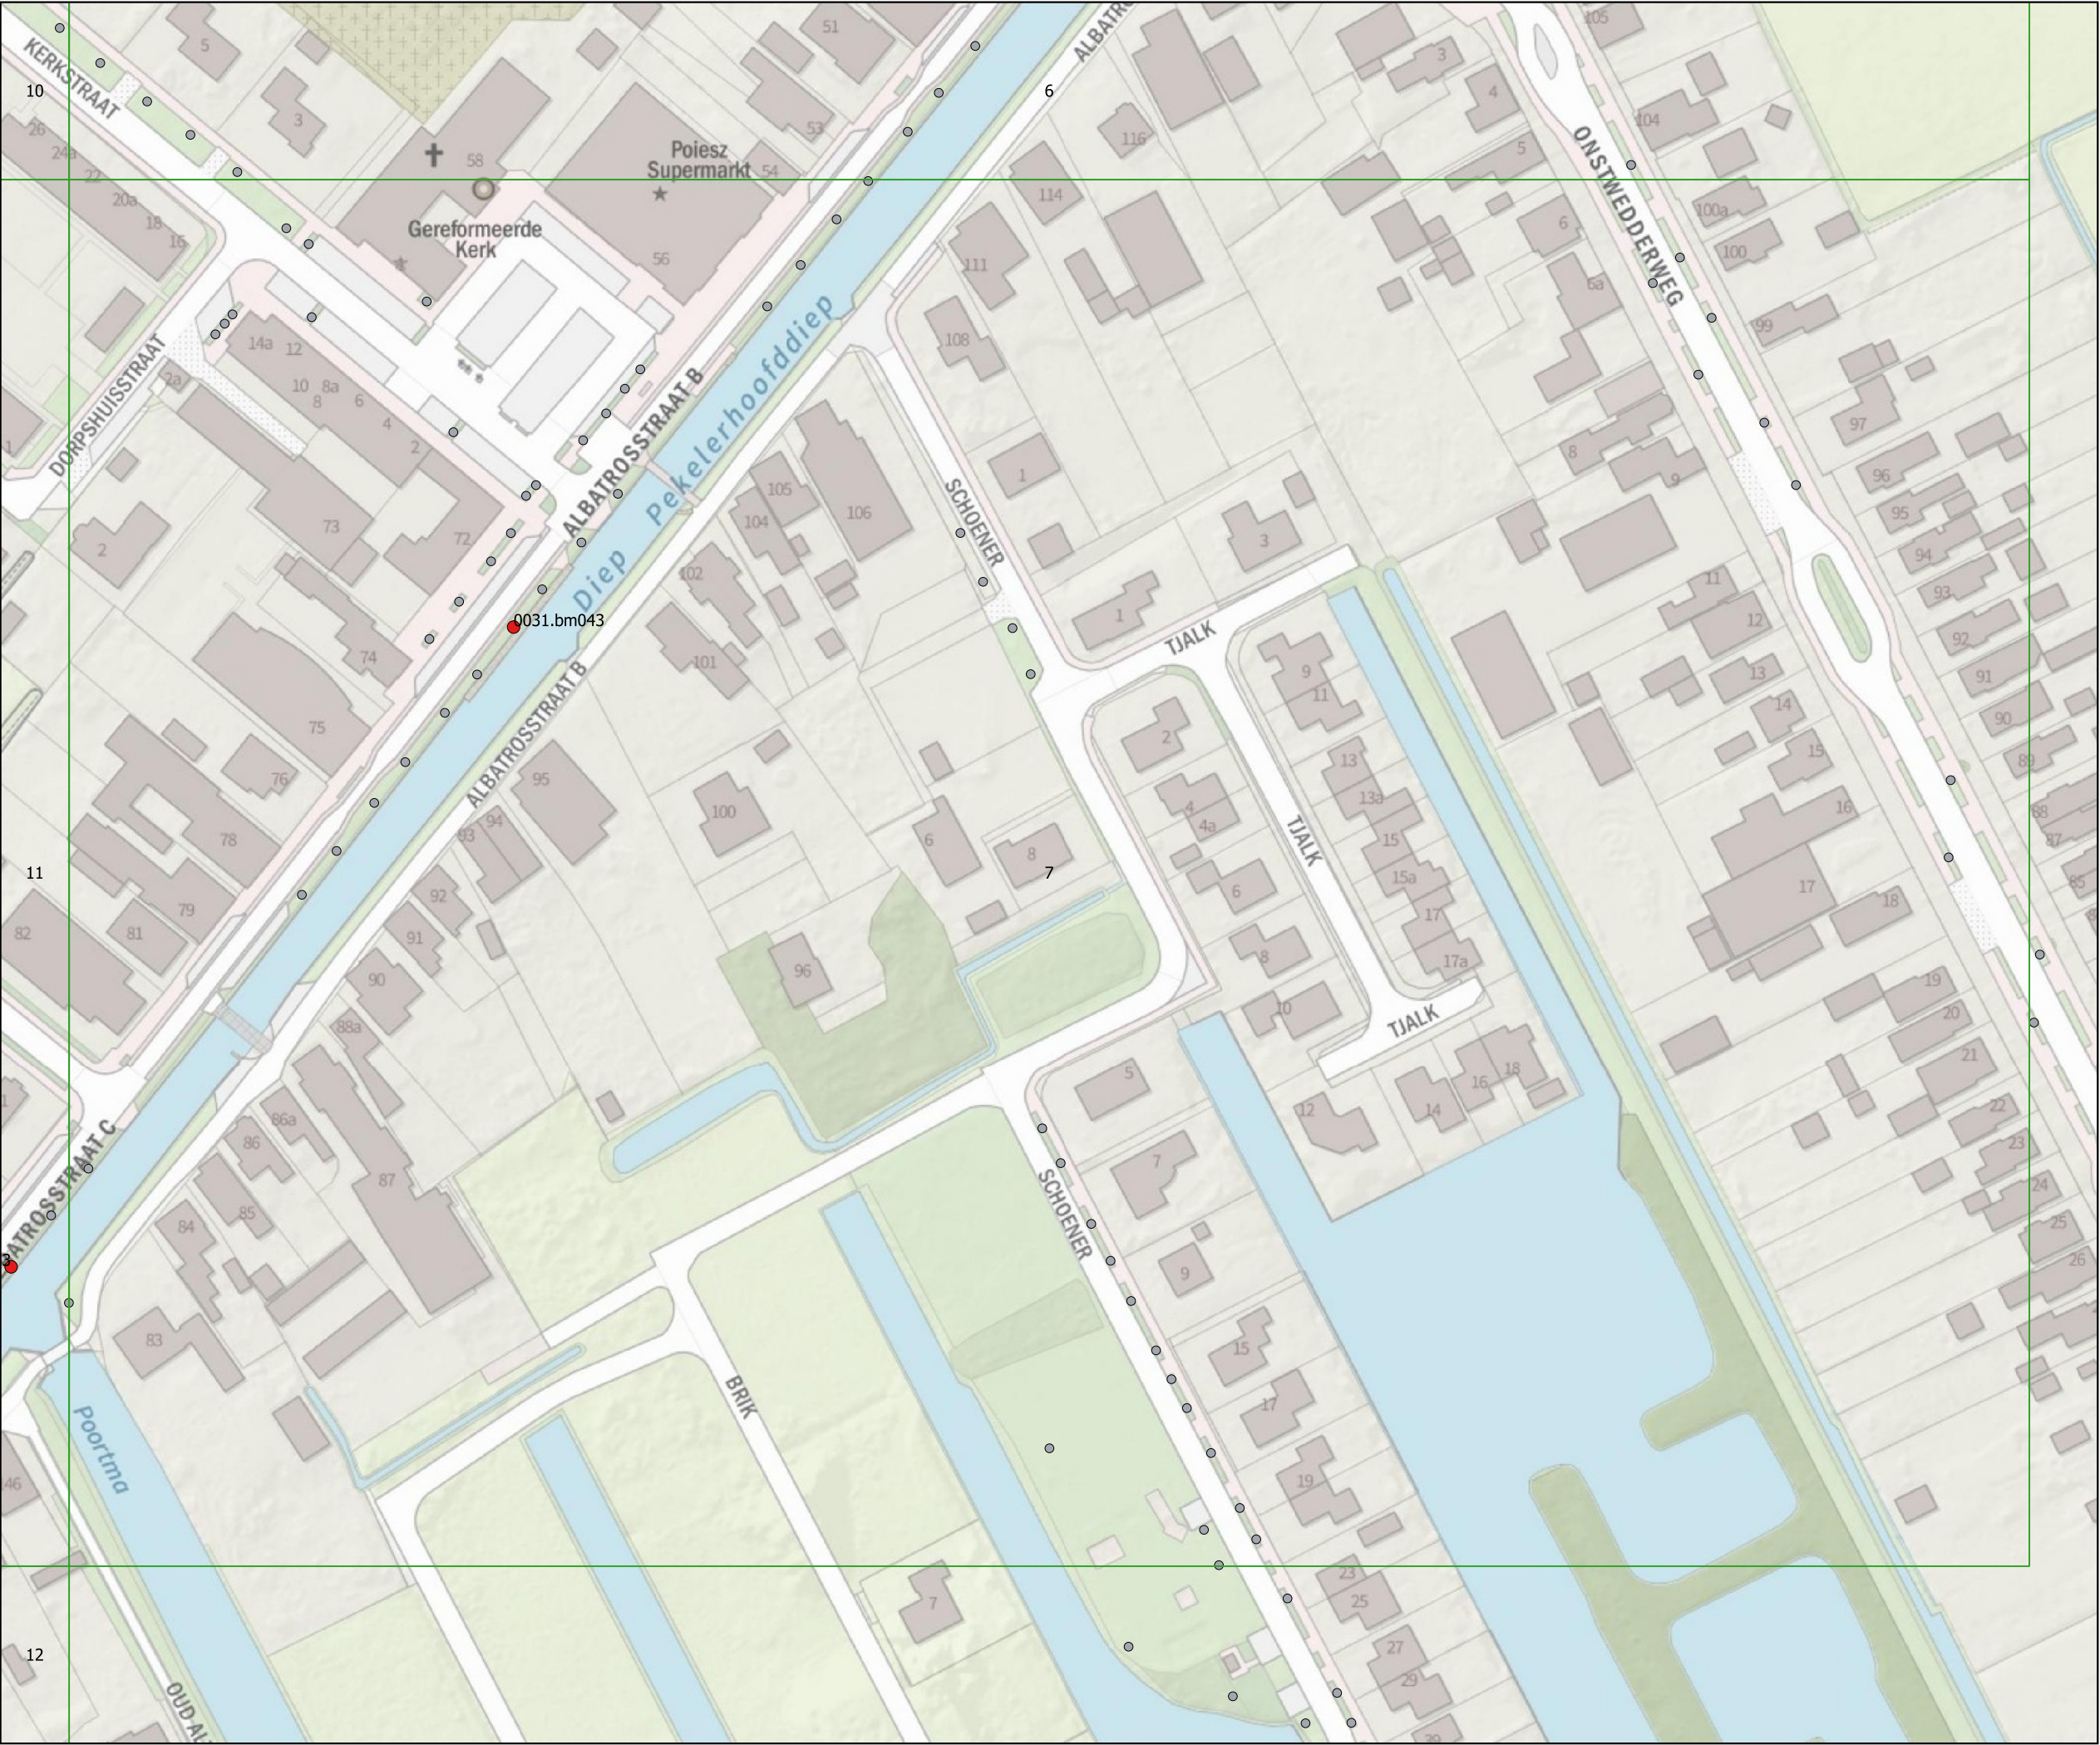
Kaart: 7

| boomid | boomsrt | plantjaar | boomhoogte | scheefstand | scheuren | holten | stamvoetsc | stamschade | inrot | houtboorde | zwam | zwam_stamvoet | zwam_stam | zwam_kroon | dood_hout | plakoksel | takken | aantasting | opmerkinge | Conditie | TKVW | Diameterkl | Reden TKVW_1 | Reden TKVW_2 |
|---|---|---|---|---|---|---|---|---|---|---|---|---|---|---|---|---|---|---|---|---|---|---|---|---|
| 0031.bm043 | QUROBUR | 1990 | 9-12 m | 0 | 0 | 0 | 0 | 0 | 0 | 0 | 0 | 0 | 0 | 0 | 1 | 0 | 1 | | | slecht | <5 Jaar | 20-30 | | |

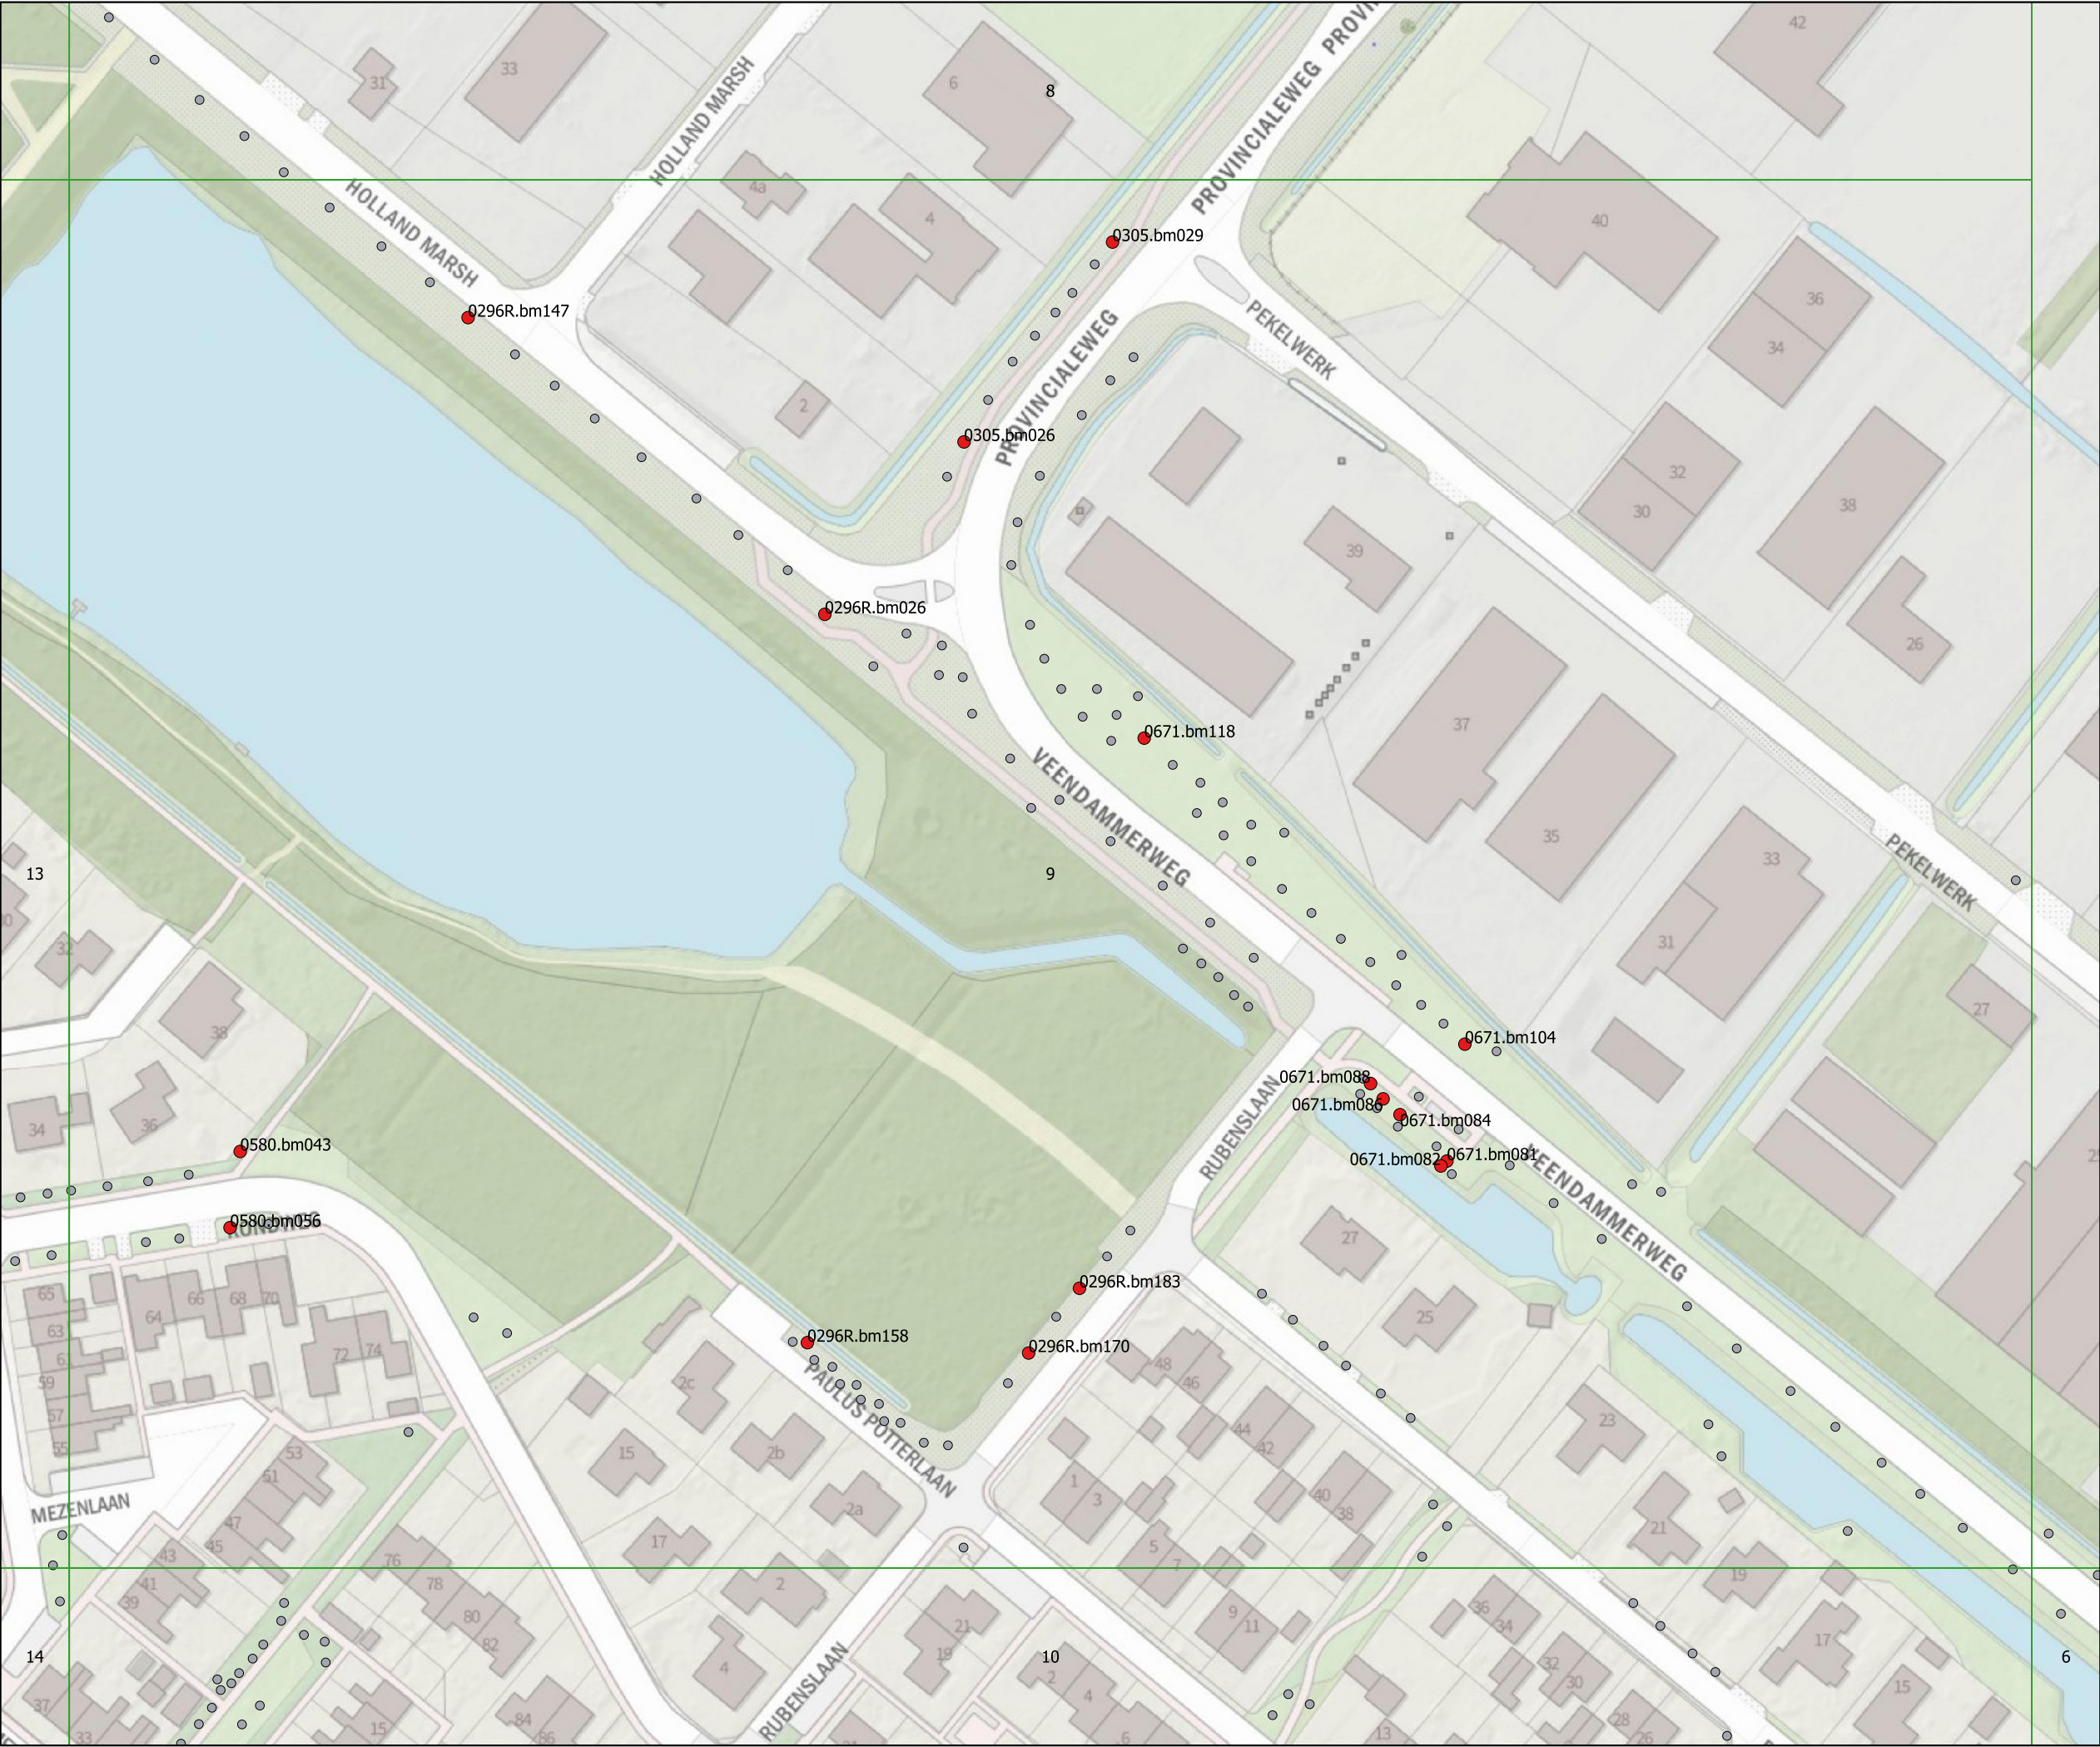
Kaart: 9

| boomid | boomsrt | plantjaar | boomhoogte | scheefstand | scheuren | holten | stamvoetsc | stamschade | inrot | houtboorde | zwam | zwam_stamvoet | zwam_stam | zwam_kroon | dood_hout | plakoksel | takken | aantasting | opmerkinge | Conditie | TKVW | Diameterkl | Reden TKVW_1 | Reden TKVW_2 |
|---|---|---|---|---|---|---|---|---|---|---|---|---|---|---|---|---|---|---|---|---|---|---|---|---|
| 0671.bm081 | BEPENDUL | 1975 | 12-15 m | 0 | 0 | 0 | 1 | 0 | 0 | 0 | 0 | 0 | 0 | 0 | 0 | 0 | 0 | | | | <5 Jaar | 20-30 | | |
| 0671.bm104 | QUROBUR | 1980 | 12-15 m | 0 | 0 | 0 | 1 | 0 | 0 | 0 | 0 | 0 | 0 | 0 | 1 | 0 | 0 | | | | | 20-30 | | |
| 0671.bm118 | QUROBUR | 1980 | 12-15 m | 0 | 0 | 0 | 1 | 0 | 0 | 0 | 0 | 0 | 0 | 0 | 1 | 0 | 1 | | | | | 30-50 | | |
| 0305.bm029 | QUROBUR | 1980 | 12-15 m | 0 | 0 | 0 | 1 | 0 | 0 | 1 | 0 | 0 | 0 | 0 | 0 | 0 | 1 | wilgenhoutrups | | | | 30-50 | | |
| 0305.bm026 | QUROBUR | 1980 | 9-12 m | 0 | 0 | 0 | 1 | 0 | 0 | 0 | 0 | 0 | 0 | 0 | 0 | 0 | 1 | | | redelijk | <5 Jaar | 30-50 | Overig (zie opmerkingen) | |

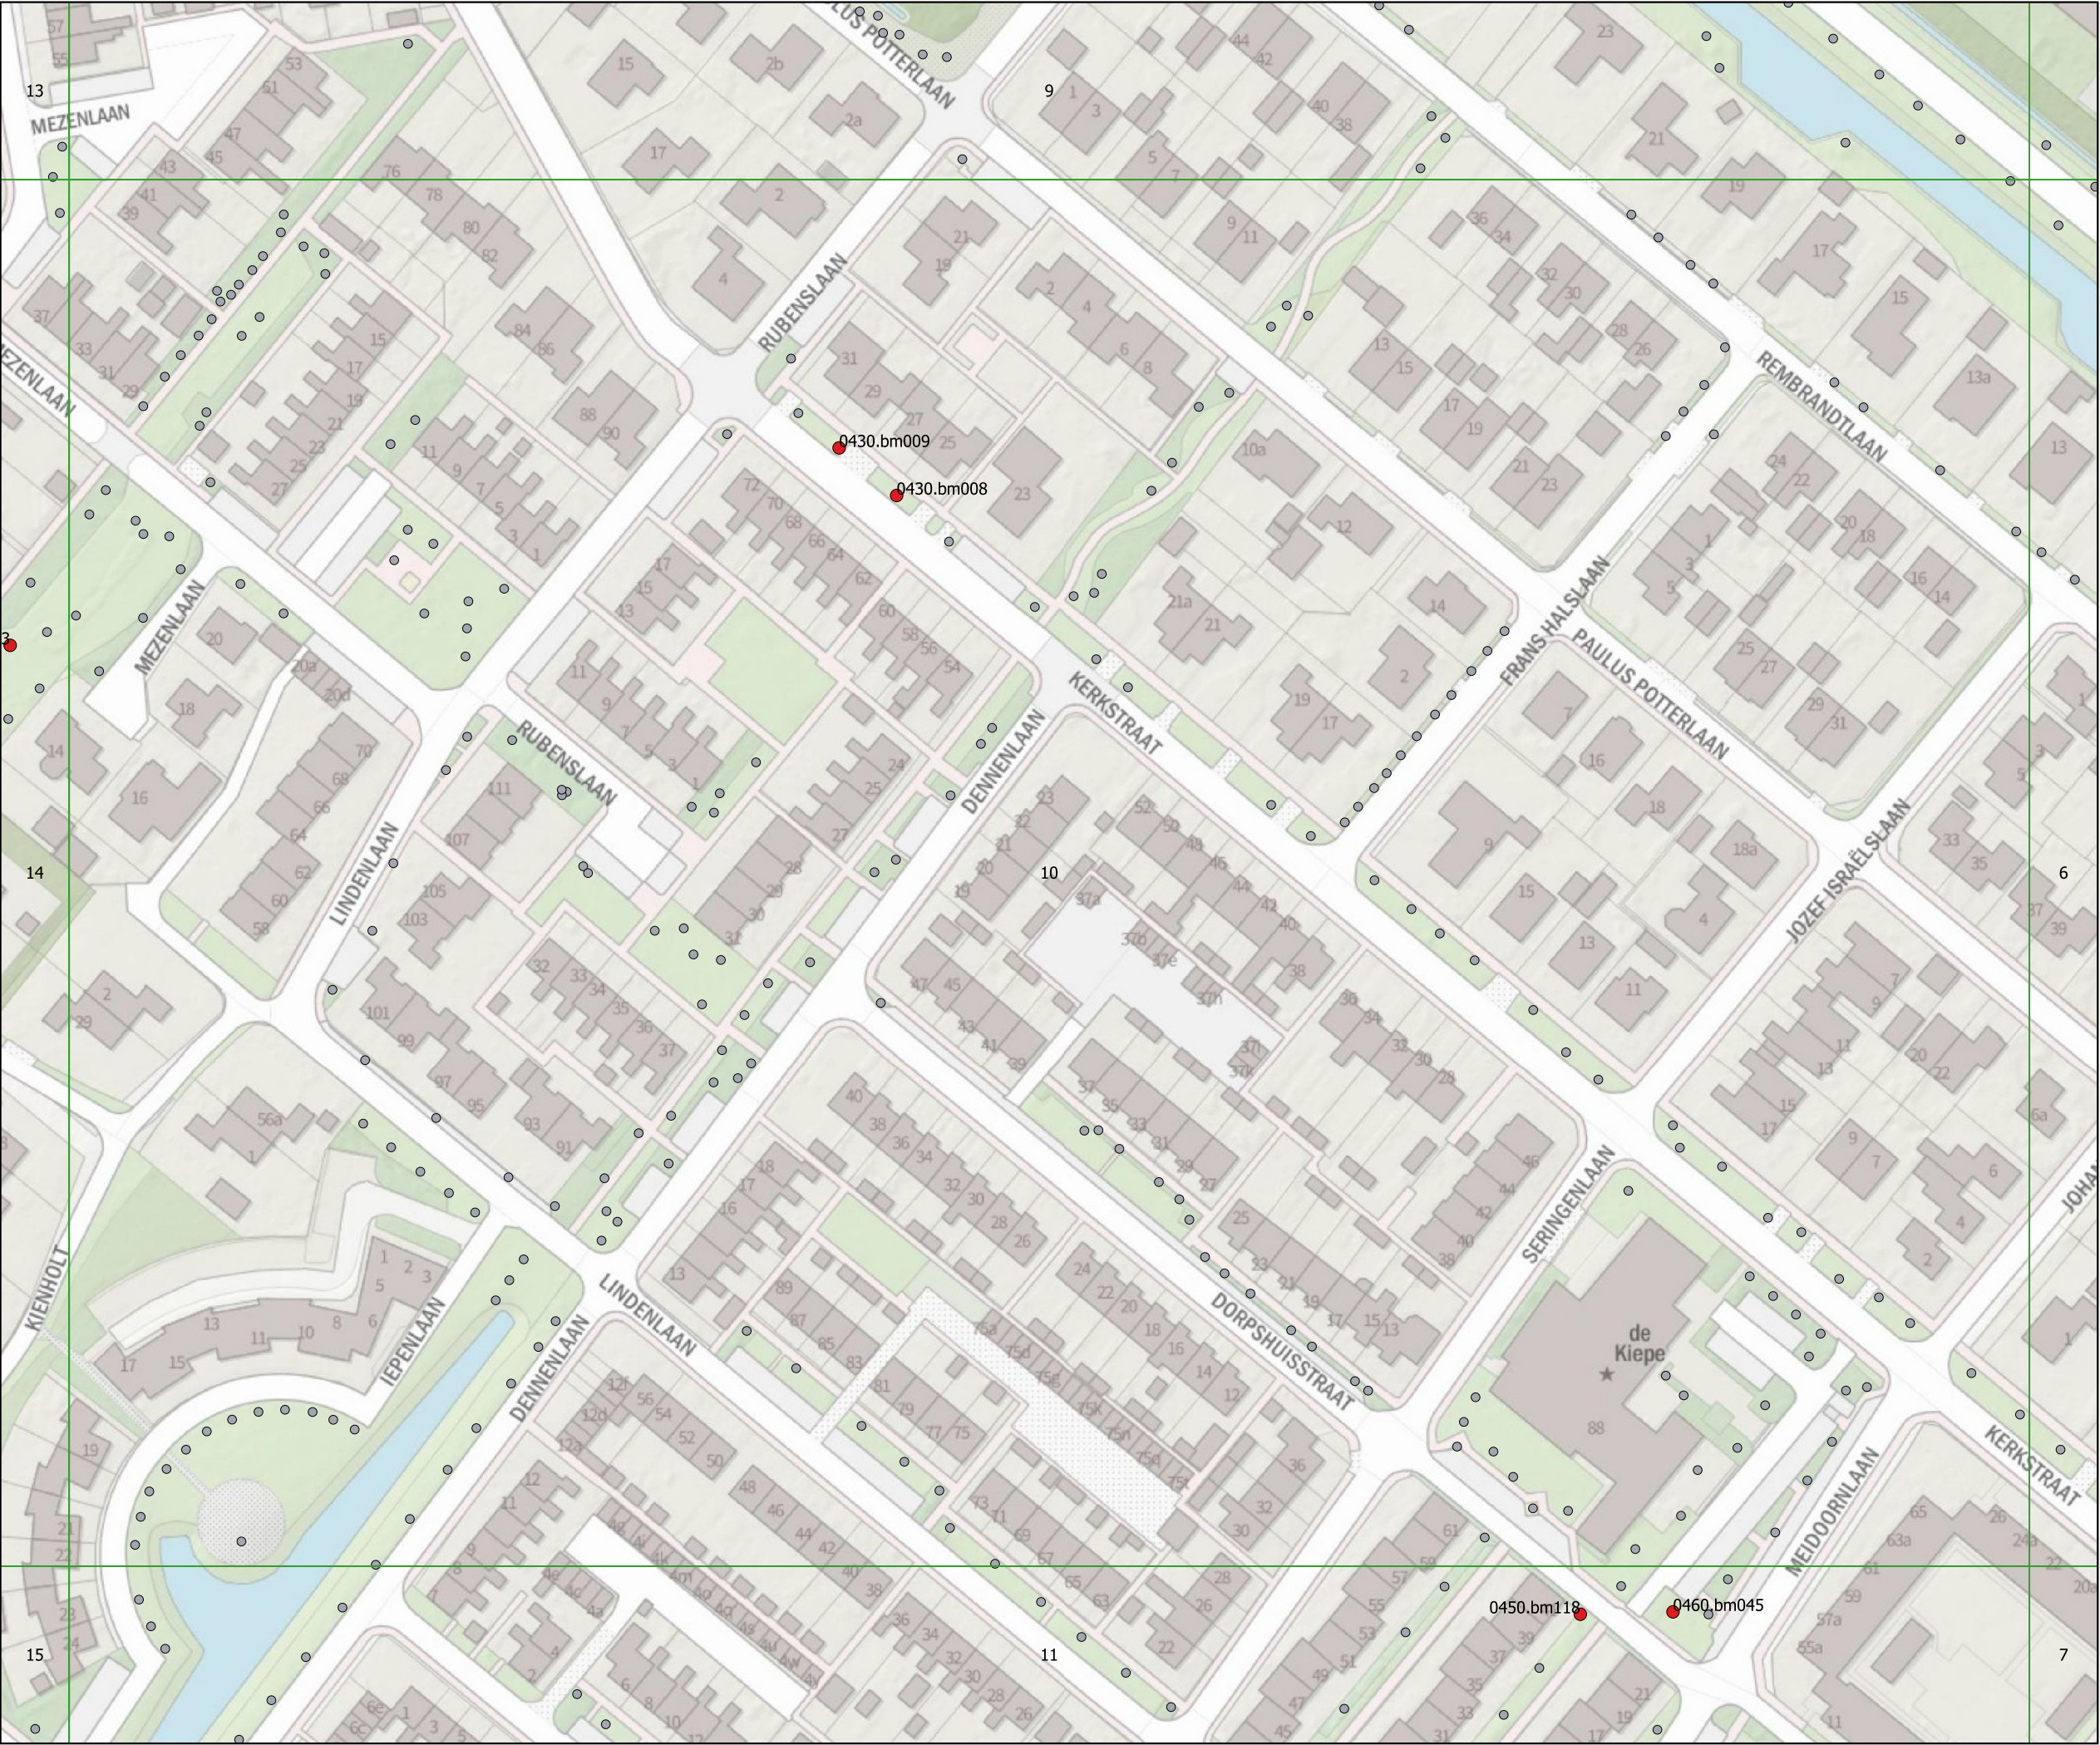
Kaart: 10

| boomid | boomsrt | plantjaar | boomhoogte | scheefstand | scheuren | holten | stamvoetsc | stamschade | inrot | houtboorde | zwam | zwam_stamvoet | zwam_stam | zwam_kroon | dood_hout | plakoksel | takken | aantasting | opmerkinge | Conditie | TKVW | Diameterkl | Reden TKVW_1 | Reden TKVW_2 |
|---|---|---|---|---|---|---|---|---|---|---|---|---|---|---|---|---|---|---|---|---|---|---|---|---|
| 0430.bm008 | QUROBUR | 1965 | 15-18 m | 0 | 0 | 0 | 0 | 1 | 0 | 0 | 0 | 0 | 0 | 0 | 1 | 0 | 0 | | | slecht | <5 Jaar | 30-50 | | |
| 0430.bm009 | QUROBUR | 1965 | 15-18 m | 1 | 0 | 0 | 0 | 0 | 0 | 0 | 0 | 0 | 0 | 0 | 0 | 1 | 0 | | | | | 50-100 | | |

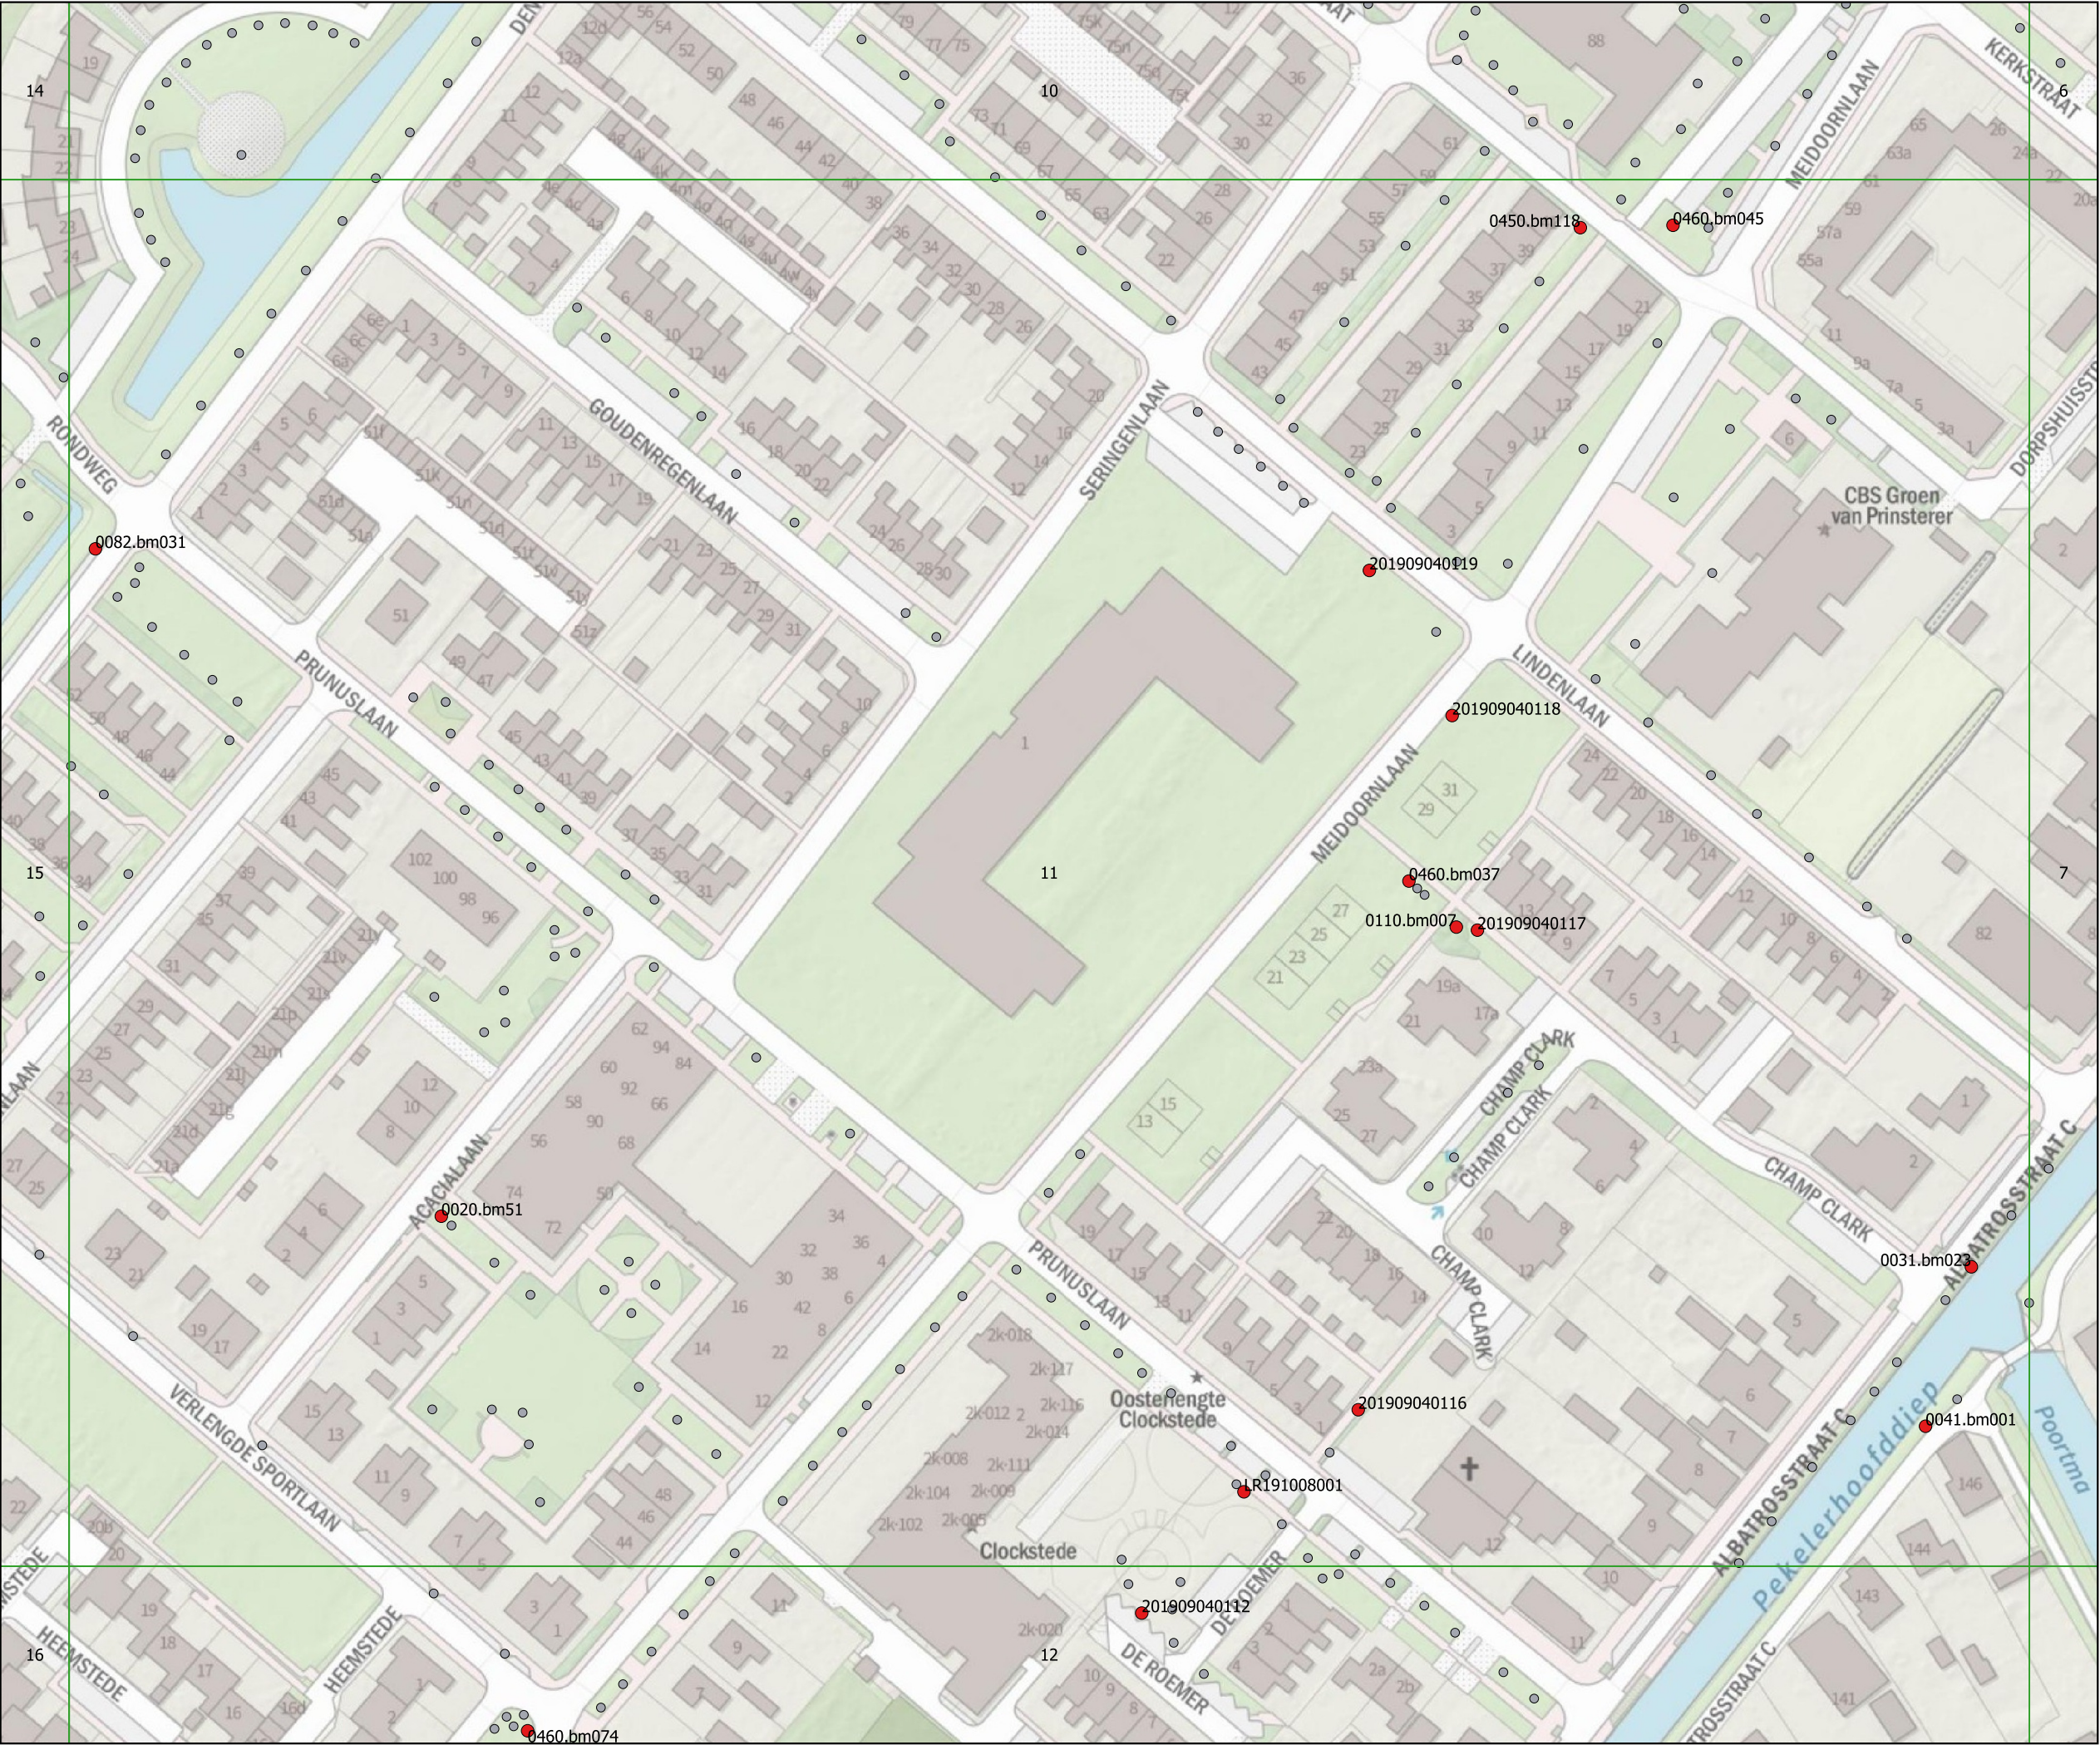
Kaart: 11

| boomid | boomsrt | plantjaar | boomhoogte | scheefstand | scheuren | holten | stamvoetsc | stamschade | inrot | houtboorde | zwam | zwam_stamvoet | zwam_stam | zwam_kroon | dood_hout | plakoksel | takken | aantasting | opmerkinge | Conditie | TKVW | Diameterkl | Reden TKVW_1 | Reden TKVW_2 |
|---|---|---|---|---|---|---|---|---|---|---|---|---|---|---|---|---|---|---|---|---|---|---|---|---|
| 0450.bm118 | PRUNUS | 1990 | 0-6 m | 0 | 0 | 0 | 0 | 0 | 0 | 0 | 0 | 0 | 0 | 0 | 1 | 0 | 0 | | | | | 20-30 | | |
| 201909040119 | PRPADUS | 1980 | 9-12 m | 0 | 0 | 1 | 1 | 0 | 1 | 0 | 0 | 0 | 0 | 0 | 0 | 0 | 0 | | | | <5 Jaar | 30-50 | | |
