Project:  
Kap aanvraag

Onderdeel:  
Deelgebied 1

Gemeente Pekela  
Raadhuislaan 8  
9665 JD Oude Pekela

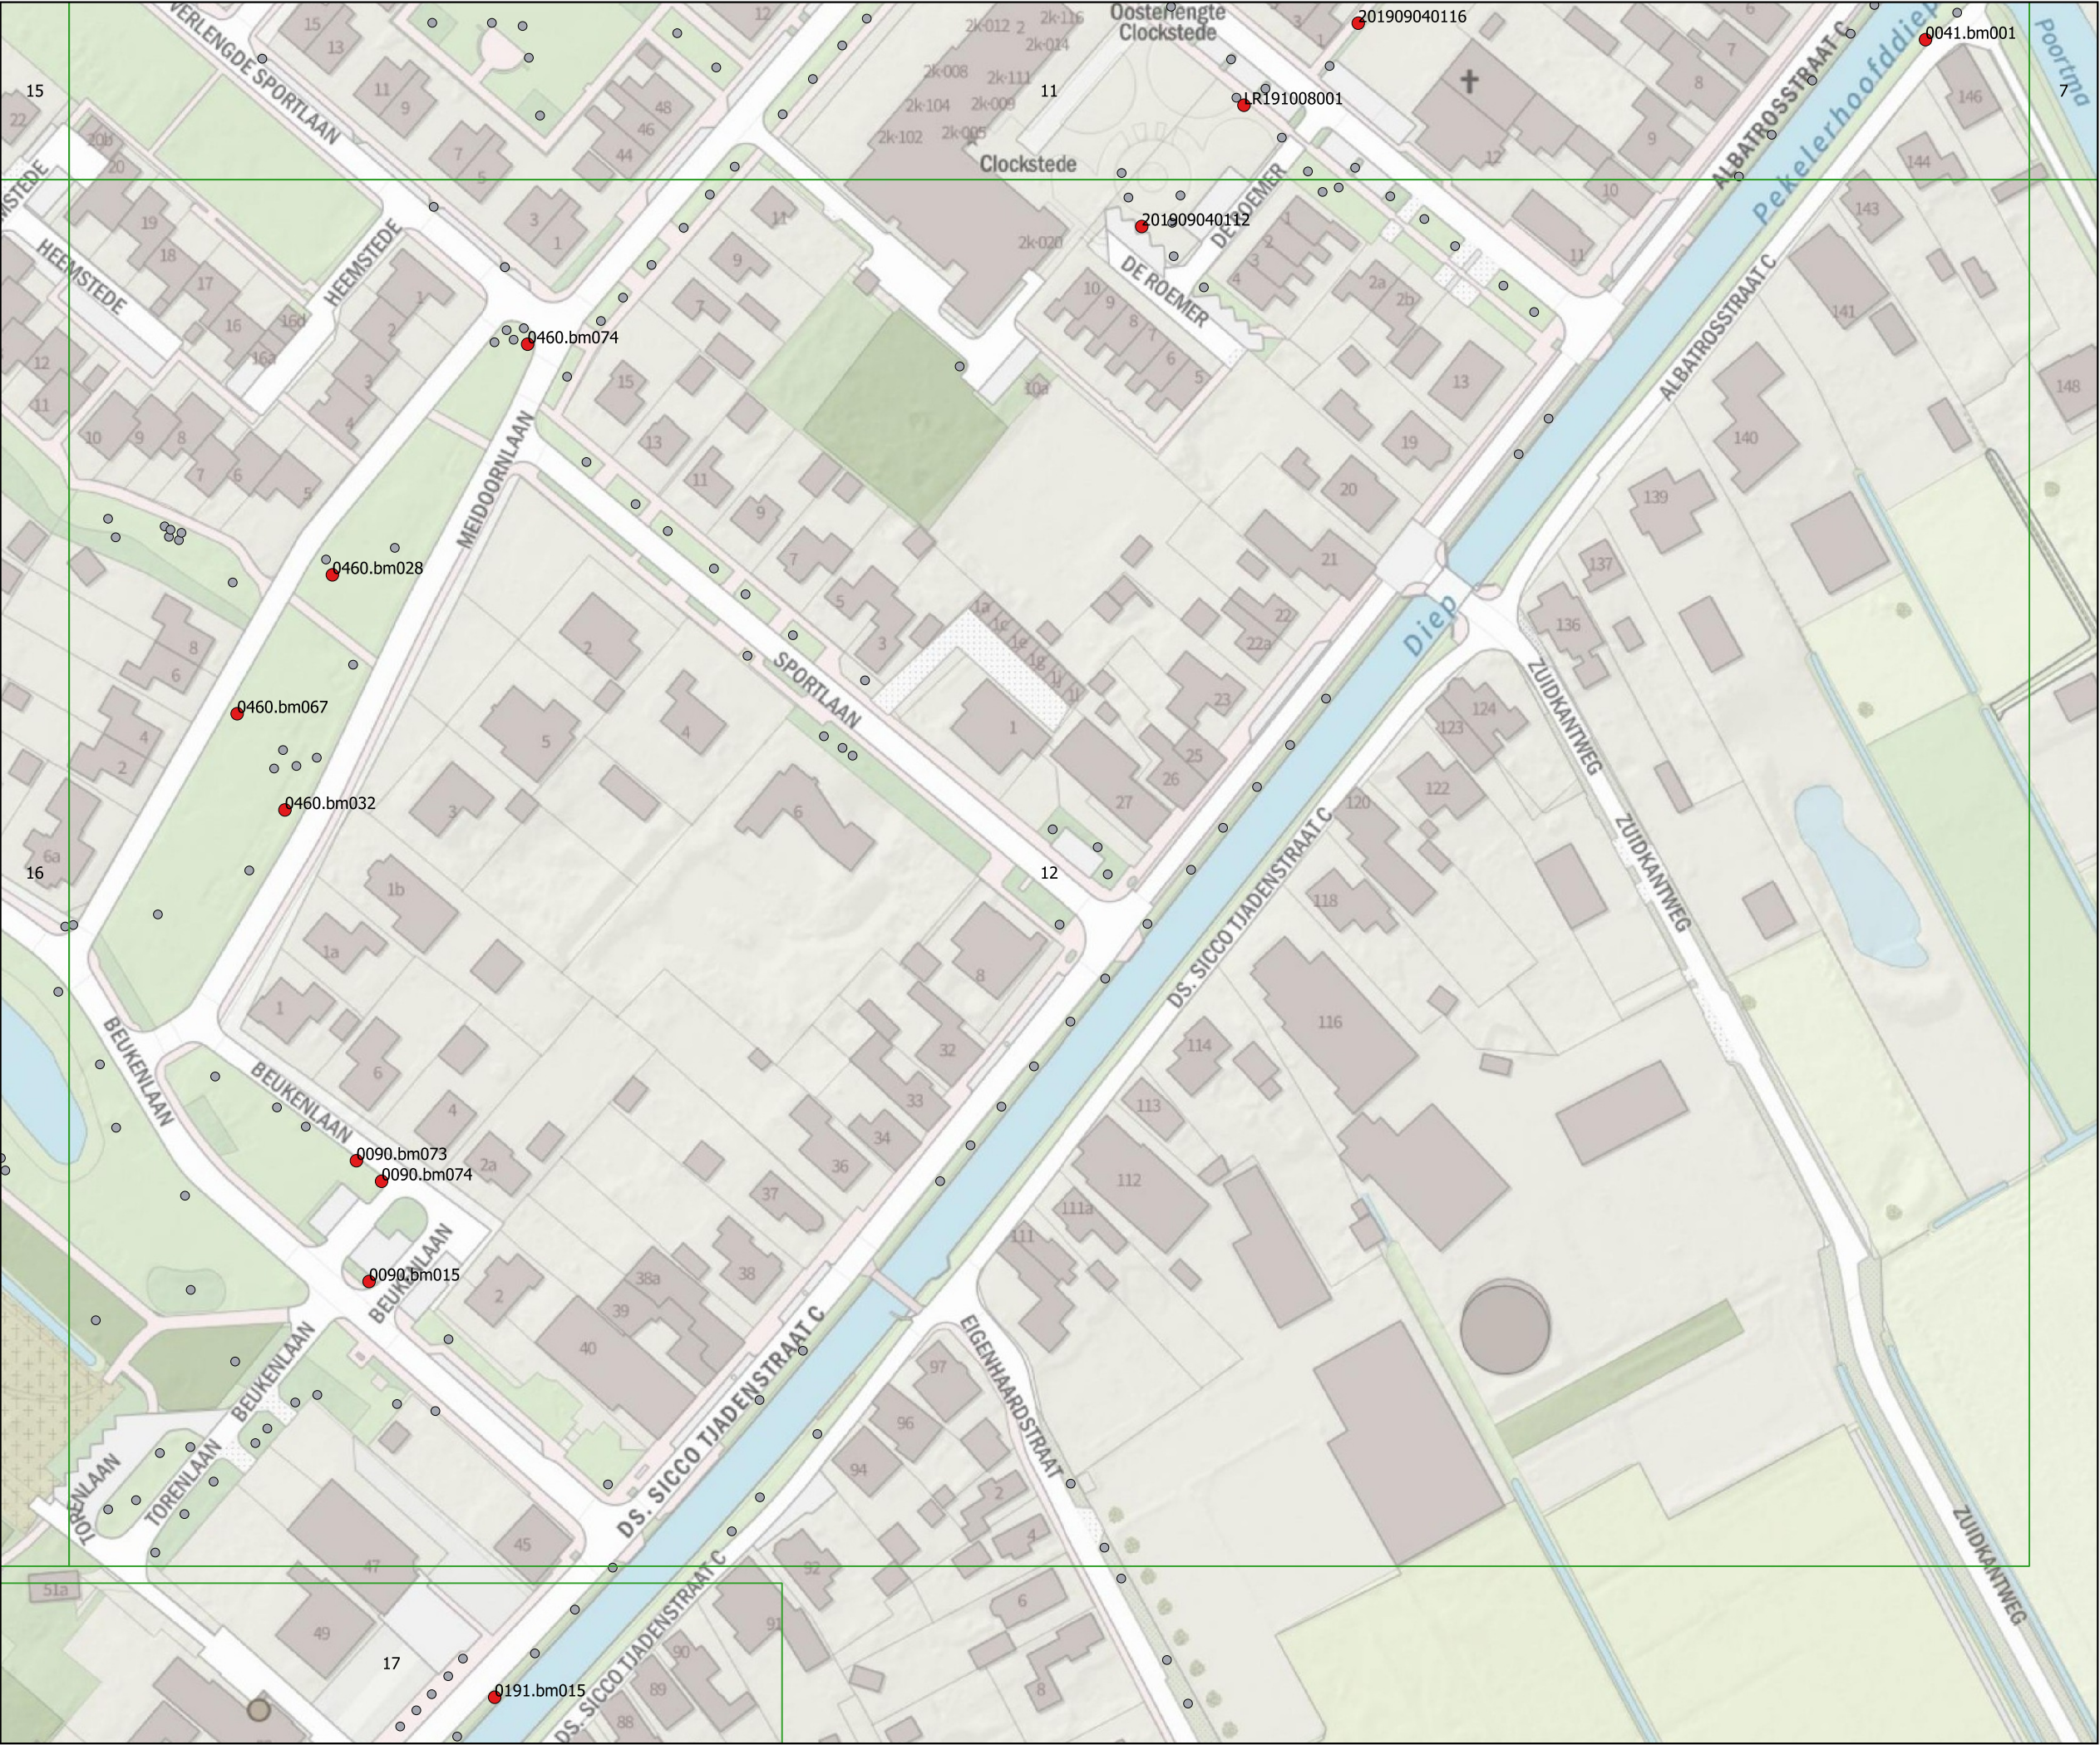
Kaart: 12

| boomid | boomsrt | plantjaar | boomhoogte | scheefstand | scheuren | holten | stamvoetsc | stamschade | inrot | houtboorde | zwam | zwam_stamvoet | zwam_stam | zwam_kroon | dood_hout | plakoksel | takken | aantasting | opmerkinge | Conditie | TKVW | Diameterkl | Reden TKVW_1 | Reden TKVW_2 |
|---|---|---|---|---|---|---|---|---|---|---|---|---|---|---|---|---|---|---|---|---|---|---|---|---|
| 0090.bm073 | ACPSEUDO | 1960 | 12-15 m | 0 | 0 | 1 | 0 | 0 | 1 | 0 | 0 | 0 | 0 | 0 | 1 | 0 | 0 | | | slecht | <5 Jaar | 50-100 | | |
| 0090.bm074 | ACPSEUDO | 1960 | 12-15 m | 0 | 0 | 1 | 0 | 0 | 1 | 0 | 0 | 0 | 0 | 0 | 1 | 1 | 0 | | | matig | <5 Jaar | 30-50 | | |

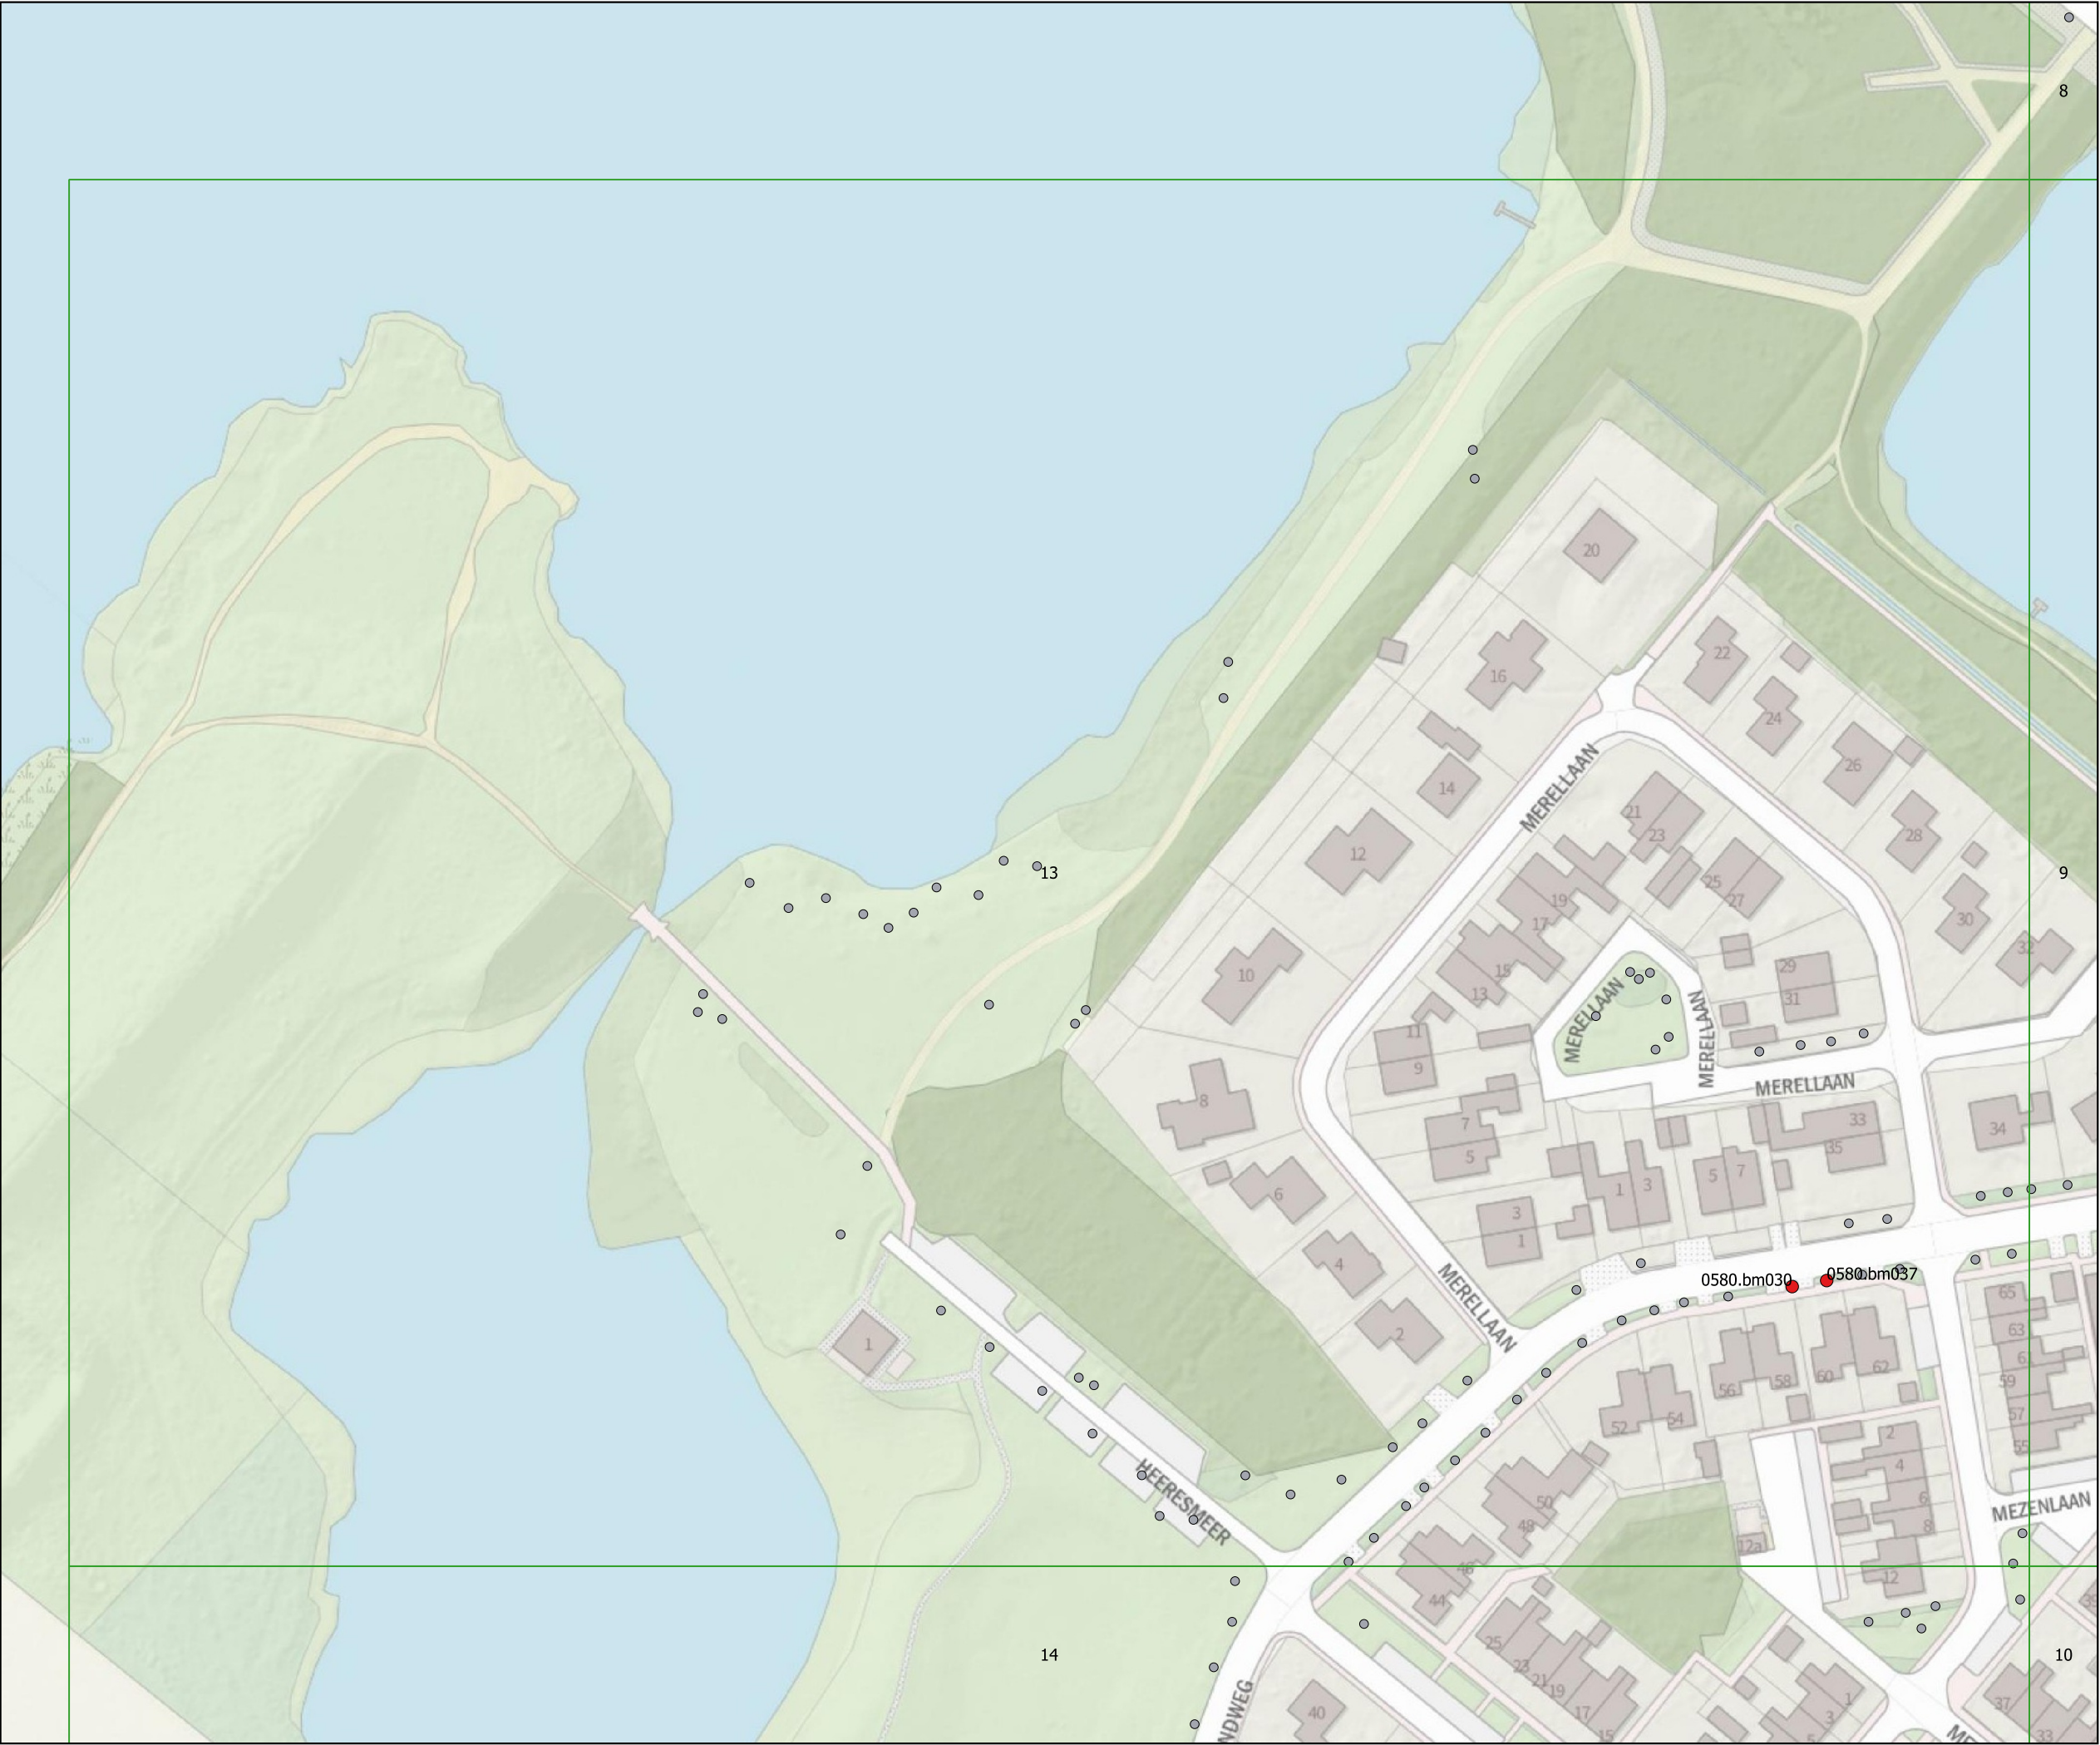
Kaart: 13

| boomid | boomsrt | plantjaar | boomhoogte | scheefstand | scheuren | holten | stamvoetsc | stamschade | inrot | houtboorde | zwam | zwam_stamvoet | zwam_stam | zwam_kroon | dood_hout | plakoksel | takken | aantasting | opmerkinge | Conditie | TKVW | Diameterkl | Reden TKVW_1 | Reden TKVW_2 |
|---|---|---|---|---|---|---|---|---|---|---|---|---|---|---|---|---|---|---|---|---|---|---|---|---|
| 0580.bm037 | SOTFASTI | 1980 | 6-9 m | 0 | 0 | 0 | 0 | 0 | 0 | 0 | 0 | 1 | 0 | 0 | 0 | 0 | 1 | | | matig | <5 Jaar | 30-50 | | |
| 0580.bm030 | SOTFASTI | 1980 | 6-9 m | 0 | 0 | 0 | 1 | 0 | 0 | 0 | 0 | 0 | 0 | 0 | 1 | 0 | 1 | | | slecht | <5 Jaar | 30-50 | | |

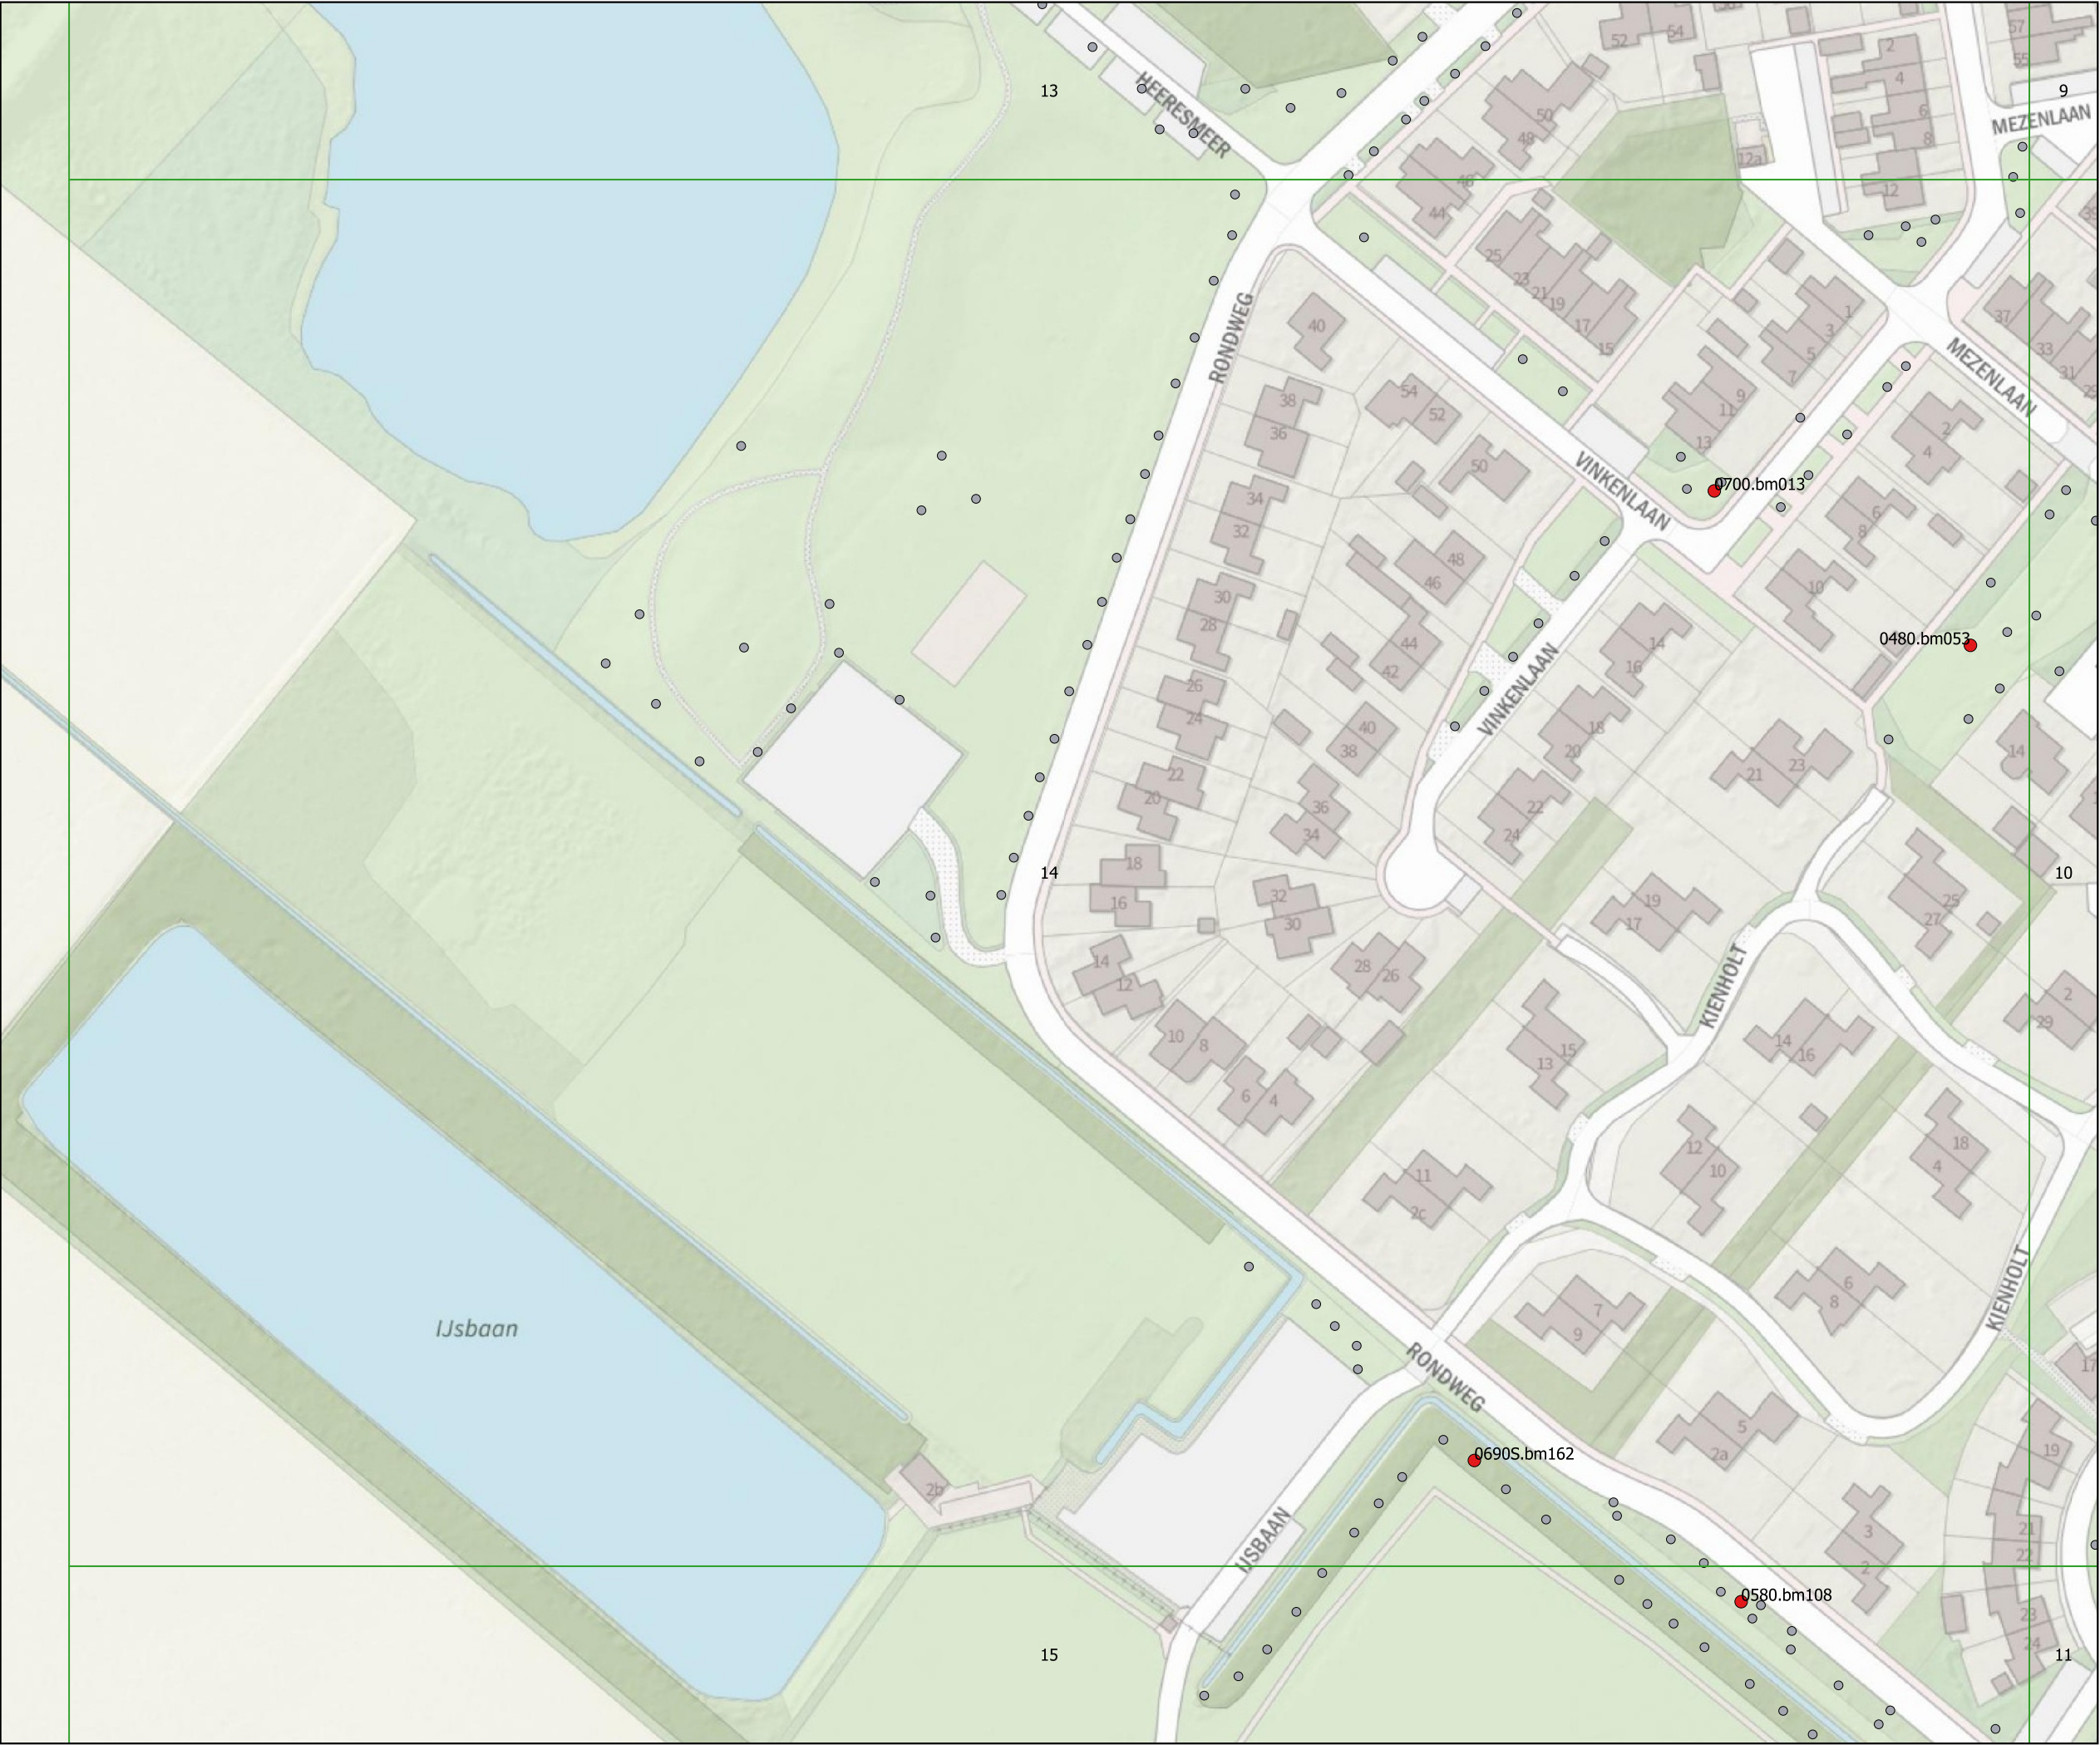
Kaart: 14

| boomid | boomsrt | plantjaar | boomhoogte | scheefstand | scheuren | holten | stamvoetsc | stamschade | inrot | houtboorde | zwam | zwam_stamvoet | zwam_stam | zwam_kroon | dood_hout | plakoksel | takken | aantasting | opmerkinge | Conditie | TKVW | Diameterkl | Reden TKVW_1 | Reden TKVW_2 |
|---|---|---|---|---|---|---|---|---|---|---|---|---|---|---|---|---|---|---|---|---|---|---|---|---|
| 0690S.bm162 | QUROBUR | 1950 | 15-18 m | 0 | 0 | 0 | 0 | 1 | 1 | 0 | 0 | 0 | 0 | 0 | 1 | 0 | 0 | | | | | 30-50 | | |
| 0480.bm053 | FREXCELS | 2000 | 6-9 m | 0 | 0 | 0 | 0 | 0 | 0 | 0 | 0 | 0 | 0 | 0 | 0 | 0 | 0 | | | slecht | <5 Jaar | 20-30 | | |

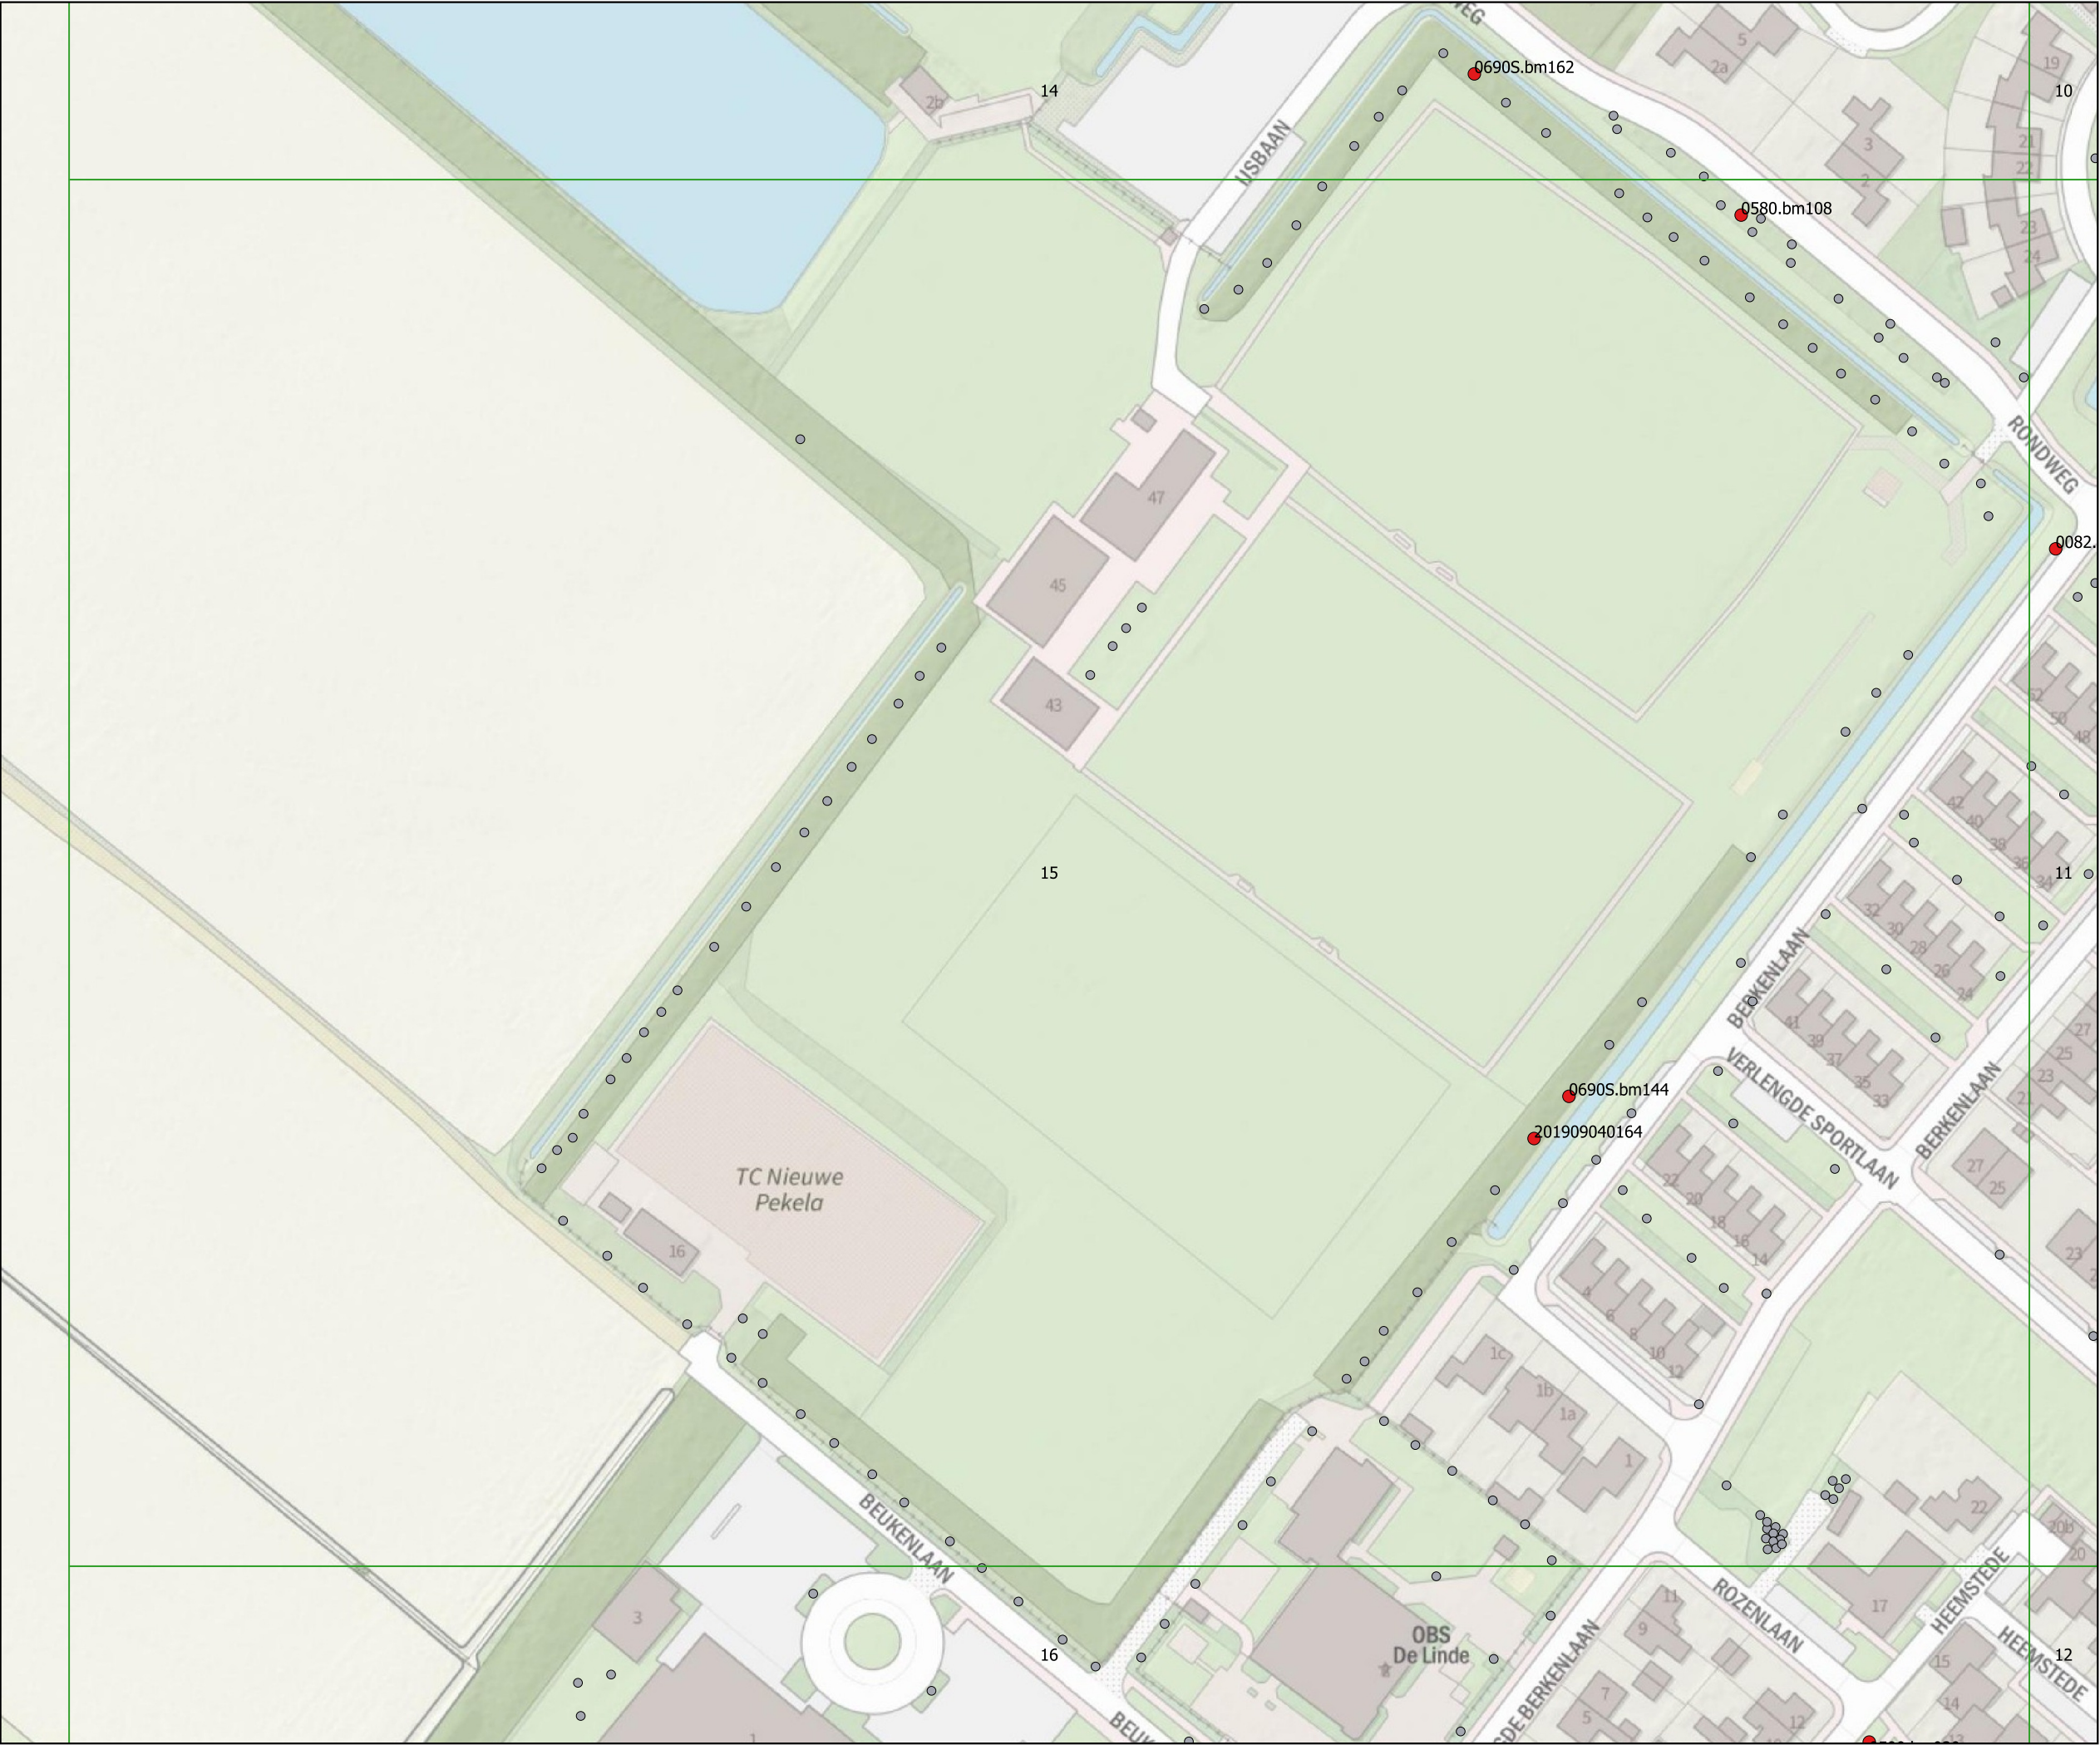
Kaart: 15

| boomid | boomsrt | plantjaar | boomhoogte | scheefstand | scheuren | holten | stamvoetsc | stamschade | inrot | houtboorde | zwam | zwam_stamvoet | zwam_stam | zwam_kroon | dood_hout | plakoksel | takken | aantasting | opmerkinge | Conditie | TKVW | Diameterkl | Reden TKVW_1 | Reden TKVW_2 |
|---|---|---|---|---|---|---|---|---|---|---|---|---|---|---|---|---|---|---|---|---|---|---|---|---|
| 0580.bm108 | QUROBUR | 1970 | 15-18 m | 0 | 0 | 0 | 0 | 0 | 0 | 0 | 0 | 0 | 0 | 0 | 1 | 0 | 0 | | | redelijk | <5 Jaar | 20-30 | Beperking bovengronds | |
| 201909040164 | FREXCELS | 1970 | 15-18 m | 0 | 0 | 0 | 0 | 0 | 0 | 0 | 0 | 0 | 0 | 0 | 1 | 0 | 0 | essterfte | | slecht | <5 Jaar | 30-50 | | |

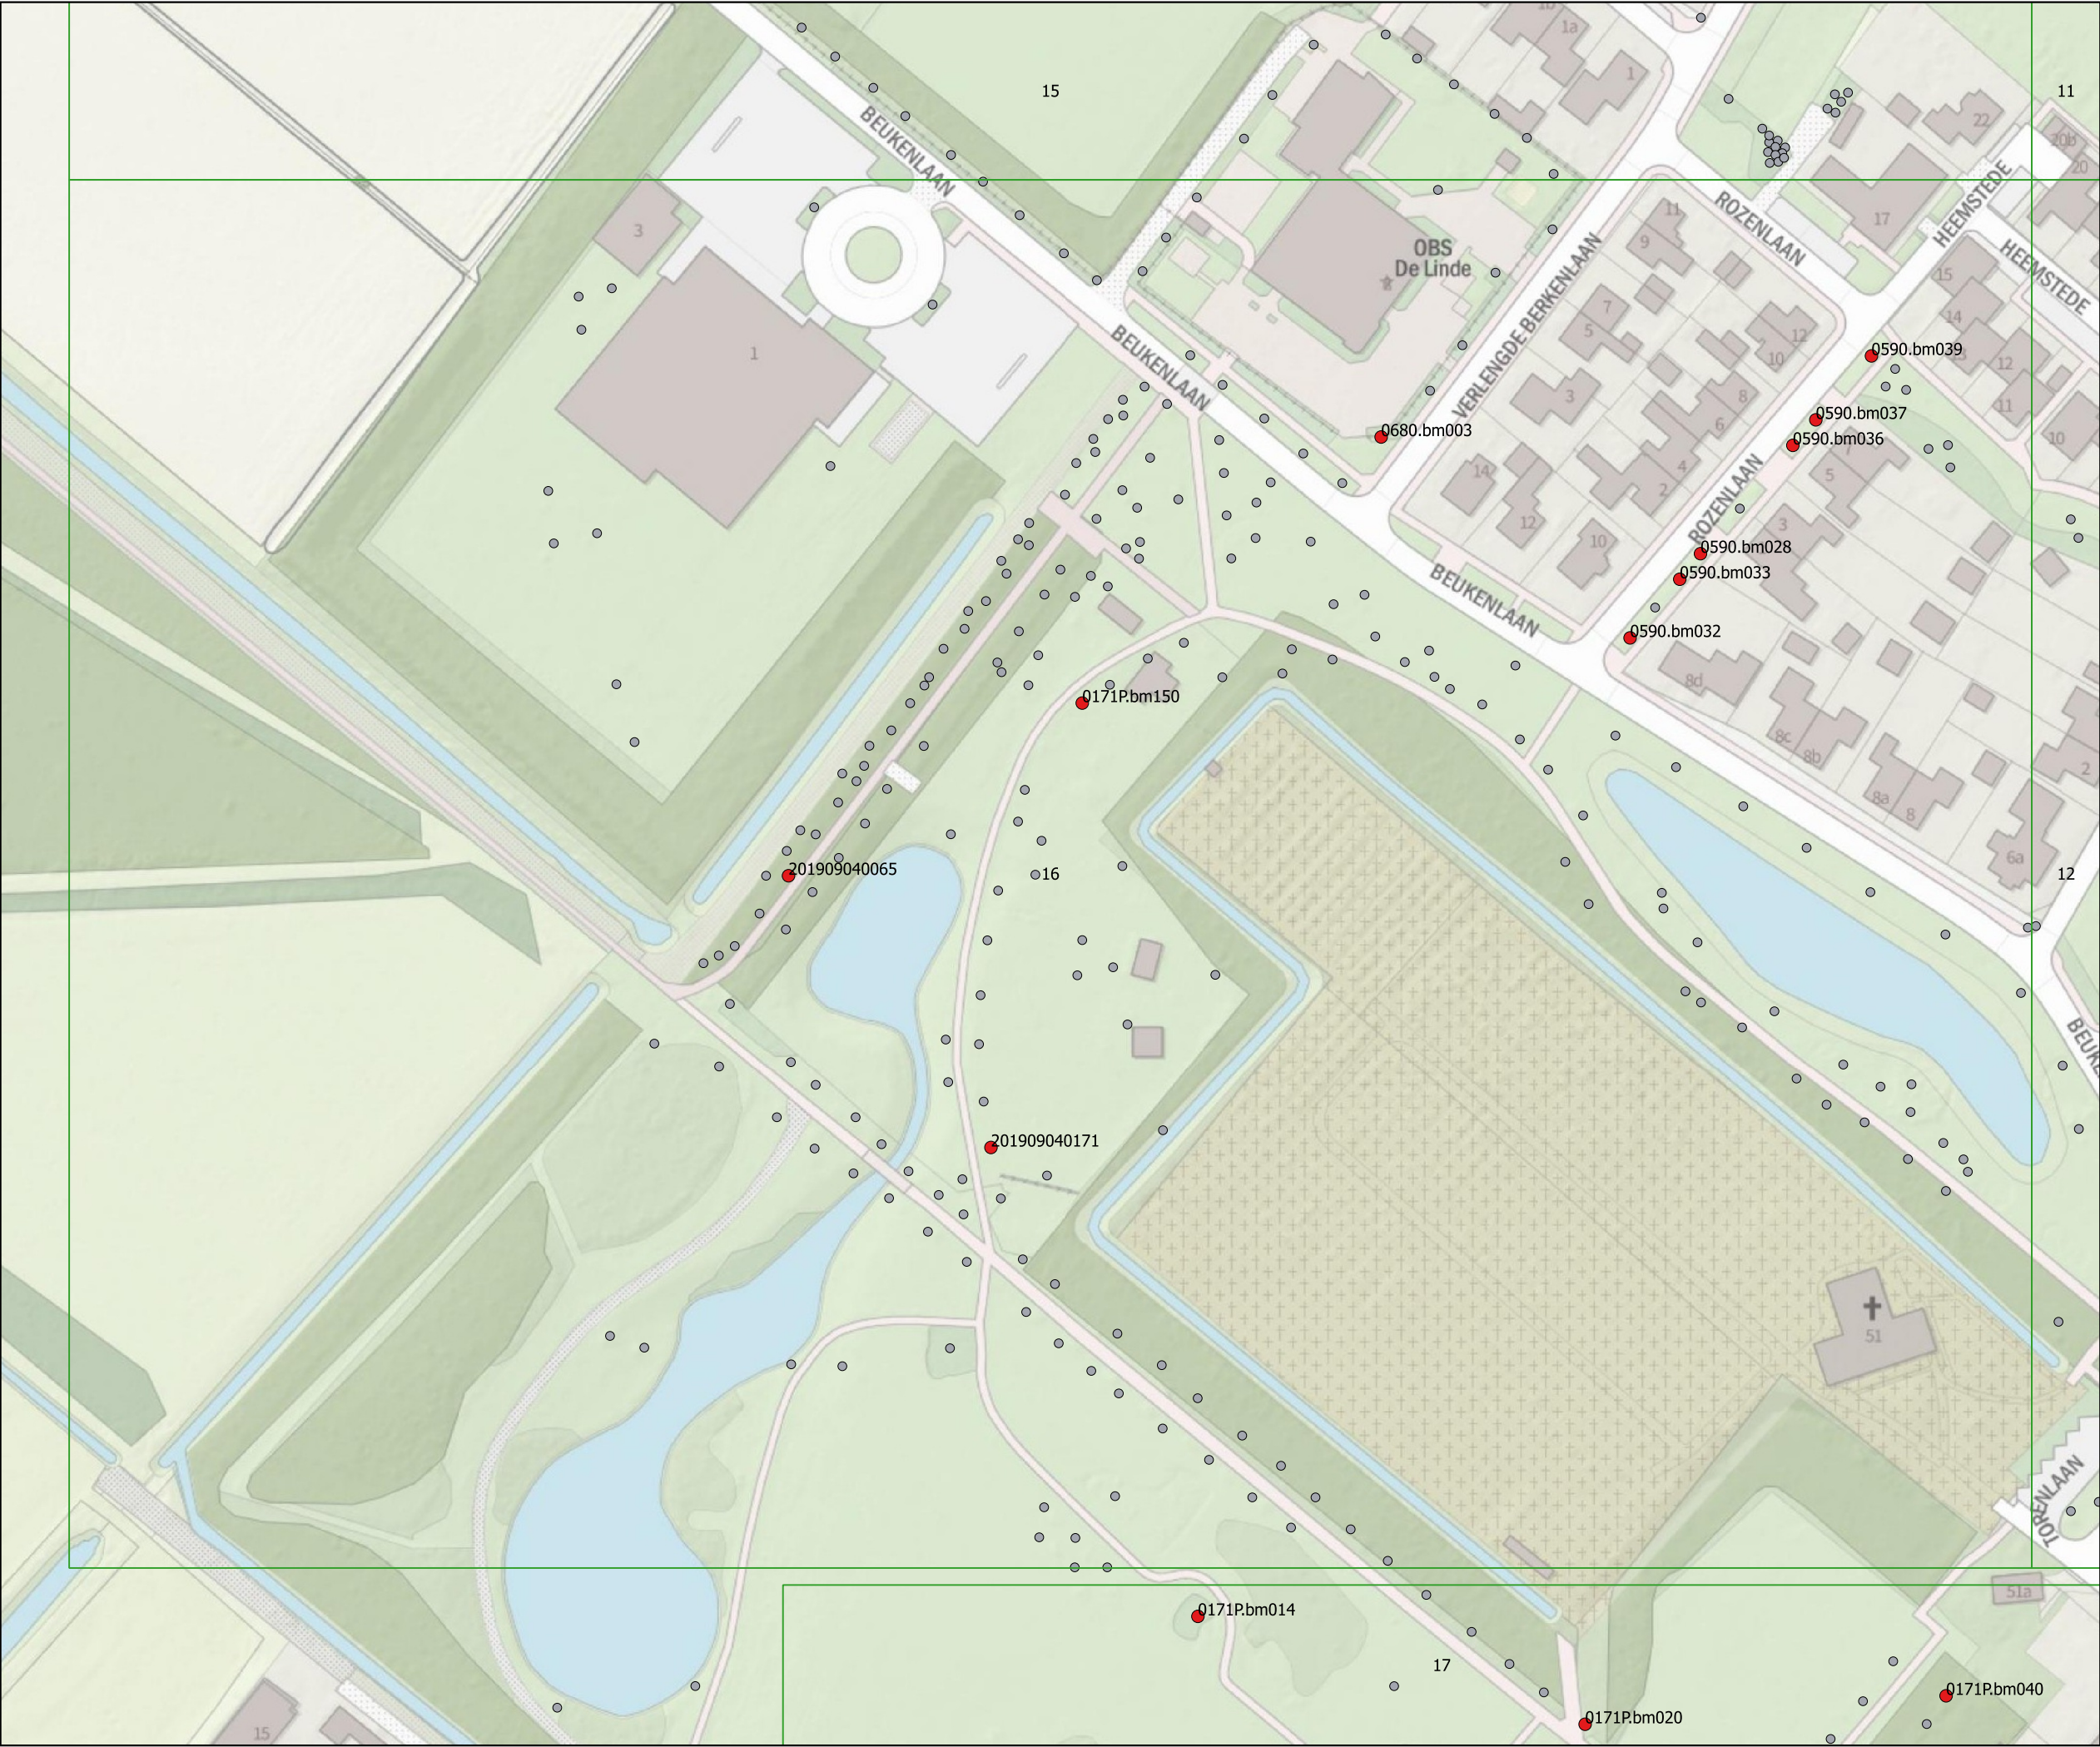
Kaart: 16

| boomid | boomsrt | plantjaar | boomhoogte | scheefstand | scheuren | holten | stamvoetsc | stamschade | inrot | houtboorde | zwam | zwam_stamvoet | zwam_stam | zwam_kroon | dood_hout | plakoksel | takken | aantasting | opmerkinge | Conditie | TKVW | Diameterkl | Reden TKVW_1 | Reden TKVW_2 |
|---|---|---|---|---|---|---|---|---|---|---|---|---|---|---|---|---|---|---|---|---|---|---|---|---|
| 0590.bm037 | PRSERRUT | 1960 | 0-6 m | 0 | 0 | 1 | 0 | 0 | 1 | 0 | 0 | 0 | 0 | 0 | 0 | 0 | 0 | | | slecht | <5 Jaar | 50-100 | | |
| 0590.bm039 | PRSERRUT | 1960 | 6-9 m | 0 | 0 | 0 | 0 | 0 | 0 | 0 | 0 | 1 | 0 | 0 | 1 | 0 | 0 | dikrandtonderzwam | | slecht | <5 Jaar | 50-100 | | |
