Project:  
Kap aanvraag

Onderdeel:  
Deelgebied 1

Gemeente Pekela  
Raadhuislaan 8  
9665 JD Oude Pekela

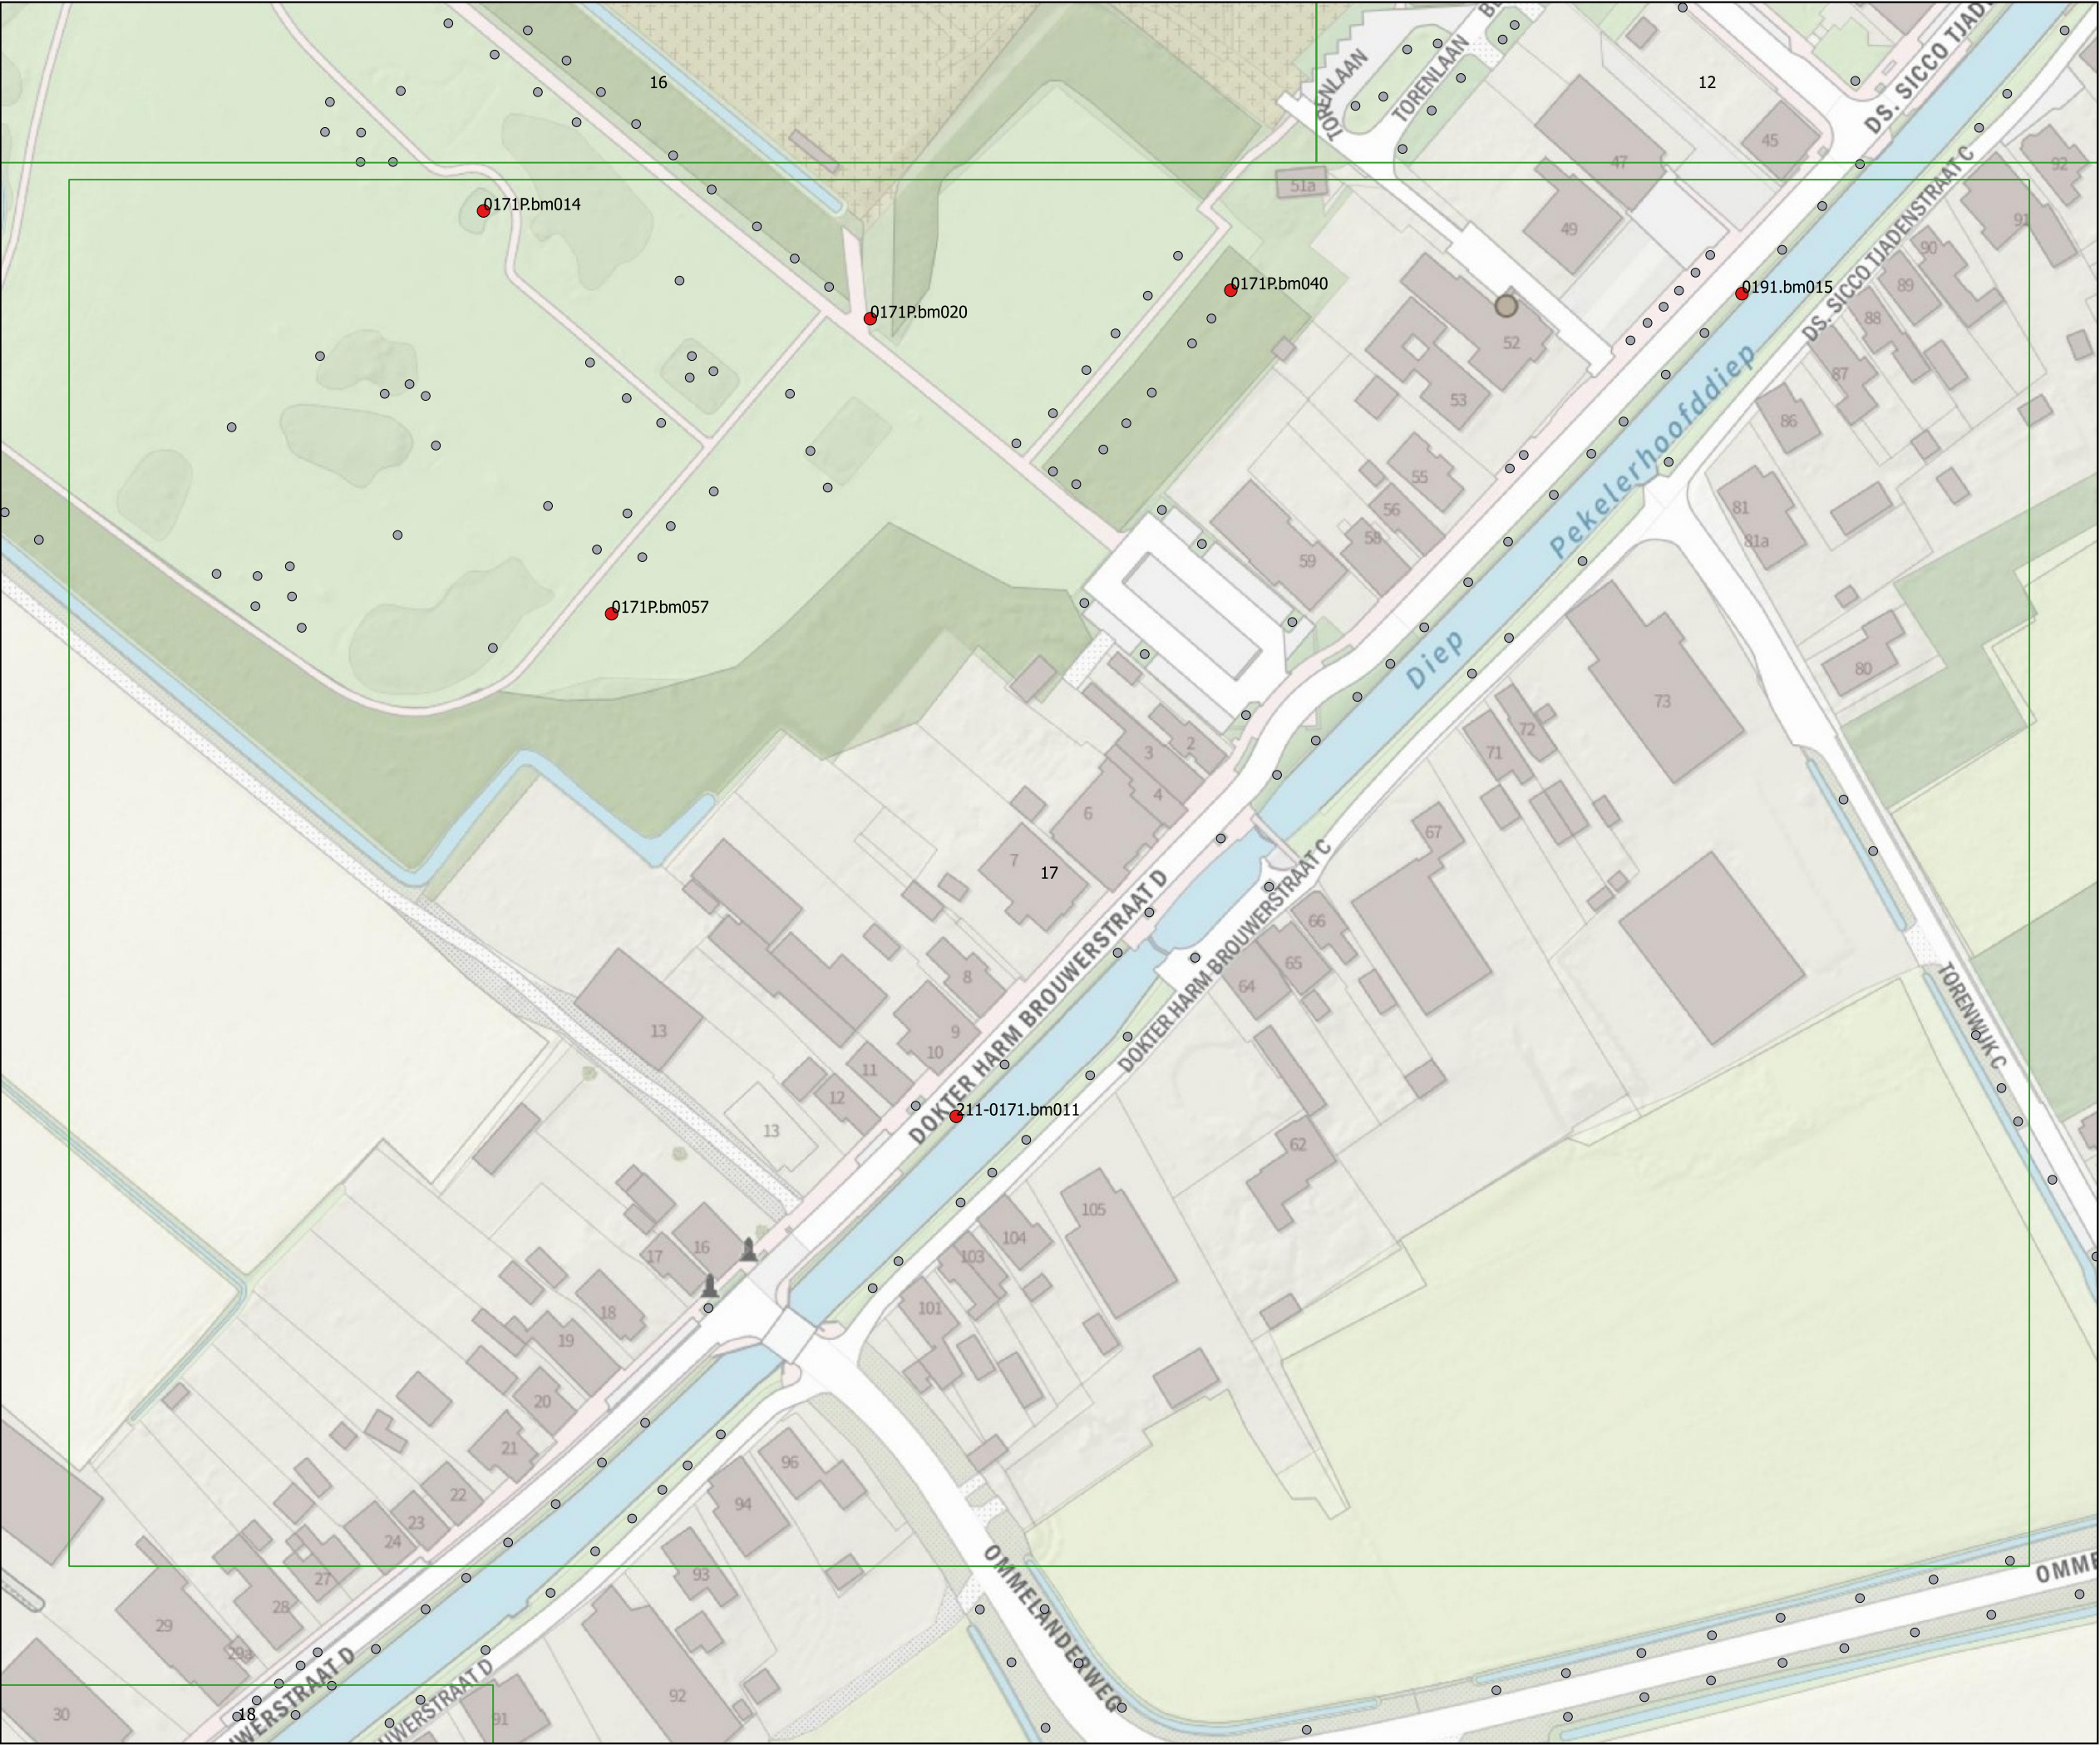
Kaart: 17

| boomid | boomsrt | plantjaar | boomhoogte | scheefstand | scheuren | holten | stamvoetsc | stamschade | inrot | houtboorde | zwam | zwam_stamvoet | zwam_stam | zwam_kroon | dood_hout | plakoksel | takken | aantasting | opmerkinge | Conditie | TKVW | Diameterkl | Reden TKVW_1 | Reden TKVW_2 |
|---|---|---|---|---|---|---|---|---|---|---|---|---|---|---|---|---|---|---|---|---|---|---|---|---|
| 0191.bm015 | FREXCELS | 1995 | 6-9 m | 0 | 0 | 0 | 0 | 0 | 0 | 0 | 0 | 0 | 0 | 0 | 1 | 0 | 1 | | | slecht | <5 Jaar | 20-30 | | |
| 211-0171.bm011 | QURFKOST | 1995 | 12-15 m | 0 | 0 | 0 | 0 | 0 | 0 | 0 | 0 | 0 | 0 | 0 | 1 | 0 | 0 | | | slecht | <5 Jaar | 20-30 | | |

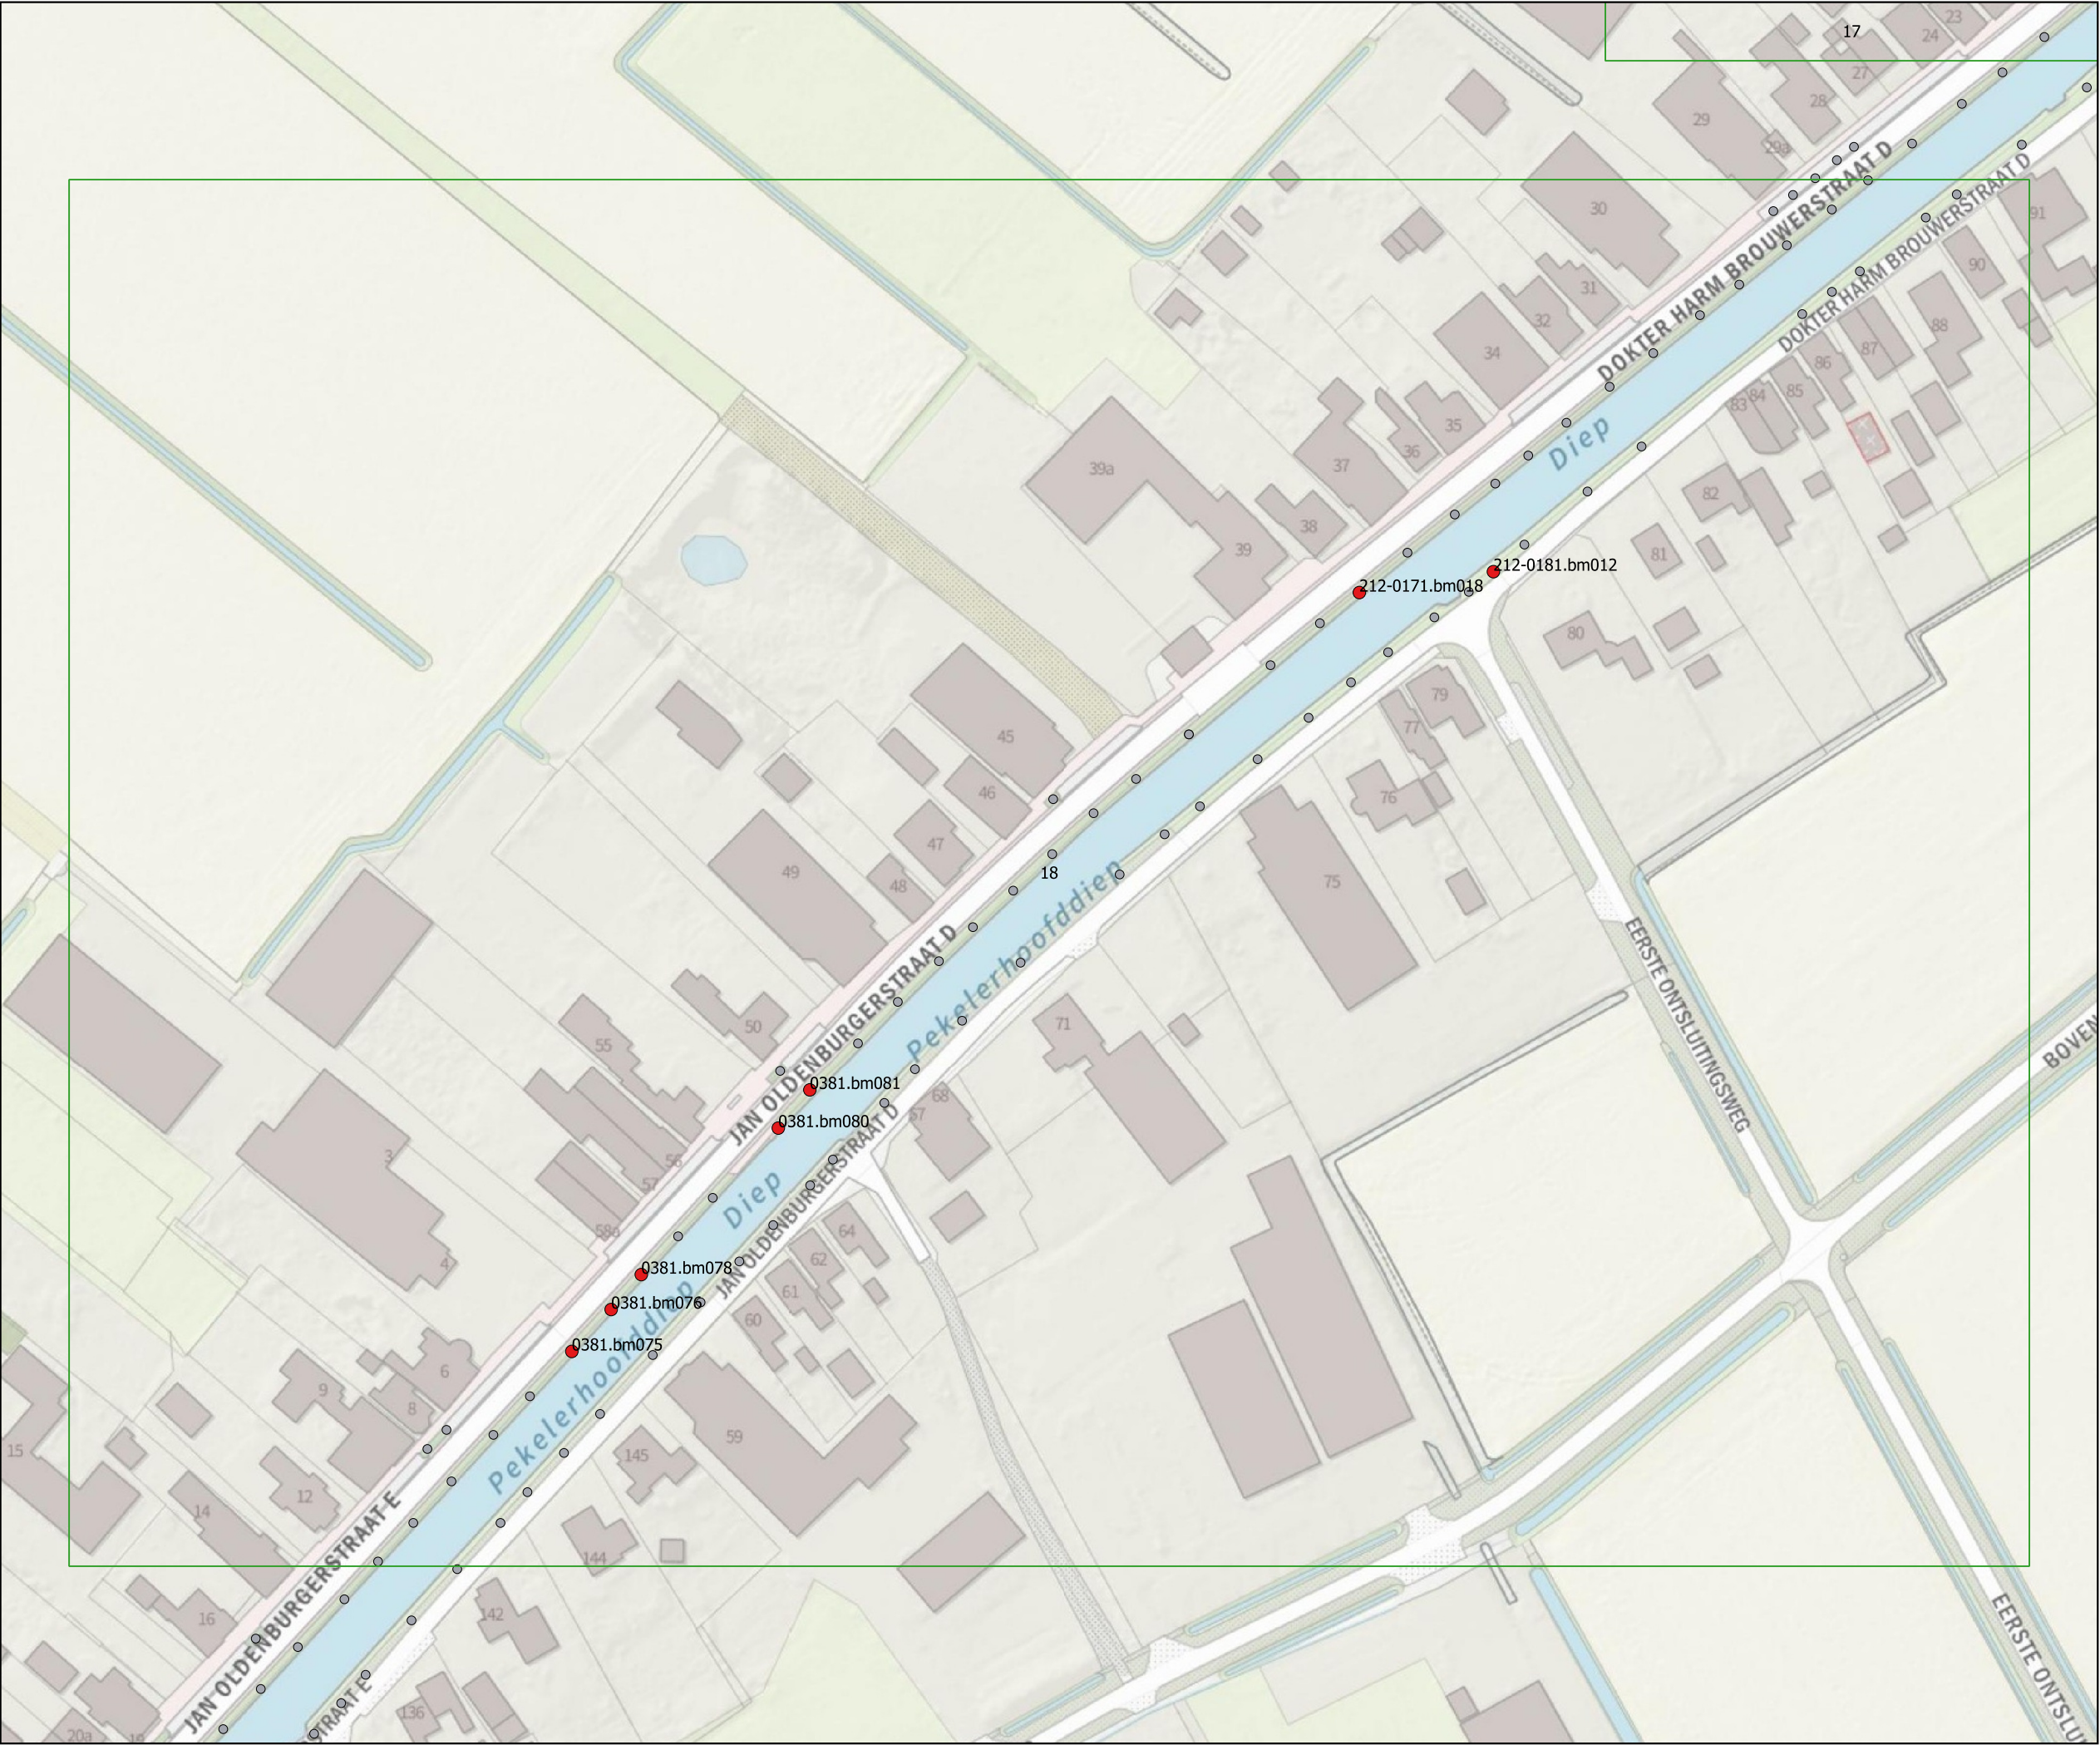
Kaart: 18

| boomid | boomsrt | plantjaar | boomhoogte | scheefstand | scheuren | holten | stamvoetsc | stamschade | inrot | houtboorde | zwam | zwam_stamvoet | zwam_stam | zwam_kroon | dood_hout | plakoksel | takken | aantasting | opmerkinge | Conditie | TKVW | Diameterkl | Reden TKVW_1 | Reden TKVW_2 |
|---|---|---|---|---|---|---|---|---|---|---|---|---|---|---|---|---|---|---|---|---|---|---|---|---|
| 0381.bm080 | TIEUROPA | 1990 | 0-6 m | 0 | 0 | 0 | 0 | 0 | 0 | 0 | 0 | 0 | 0 | 0 | 0 | 0 | 1 | | | redelijk | 5-10 Jaar | 20-30 | Snoeitoestand | |
| 212-0171.bm018 | TICORDAT | 1990 | 0-6 m | 1 | 0 | 0 | 0 | 0 | 0 | 0 | 0 | 0 | 0 | 0 | 0 | 0 | 1 | | | | 5-10 Jaar | 20-30 | Overig (zie opmerkingen) | |

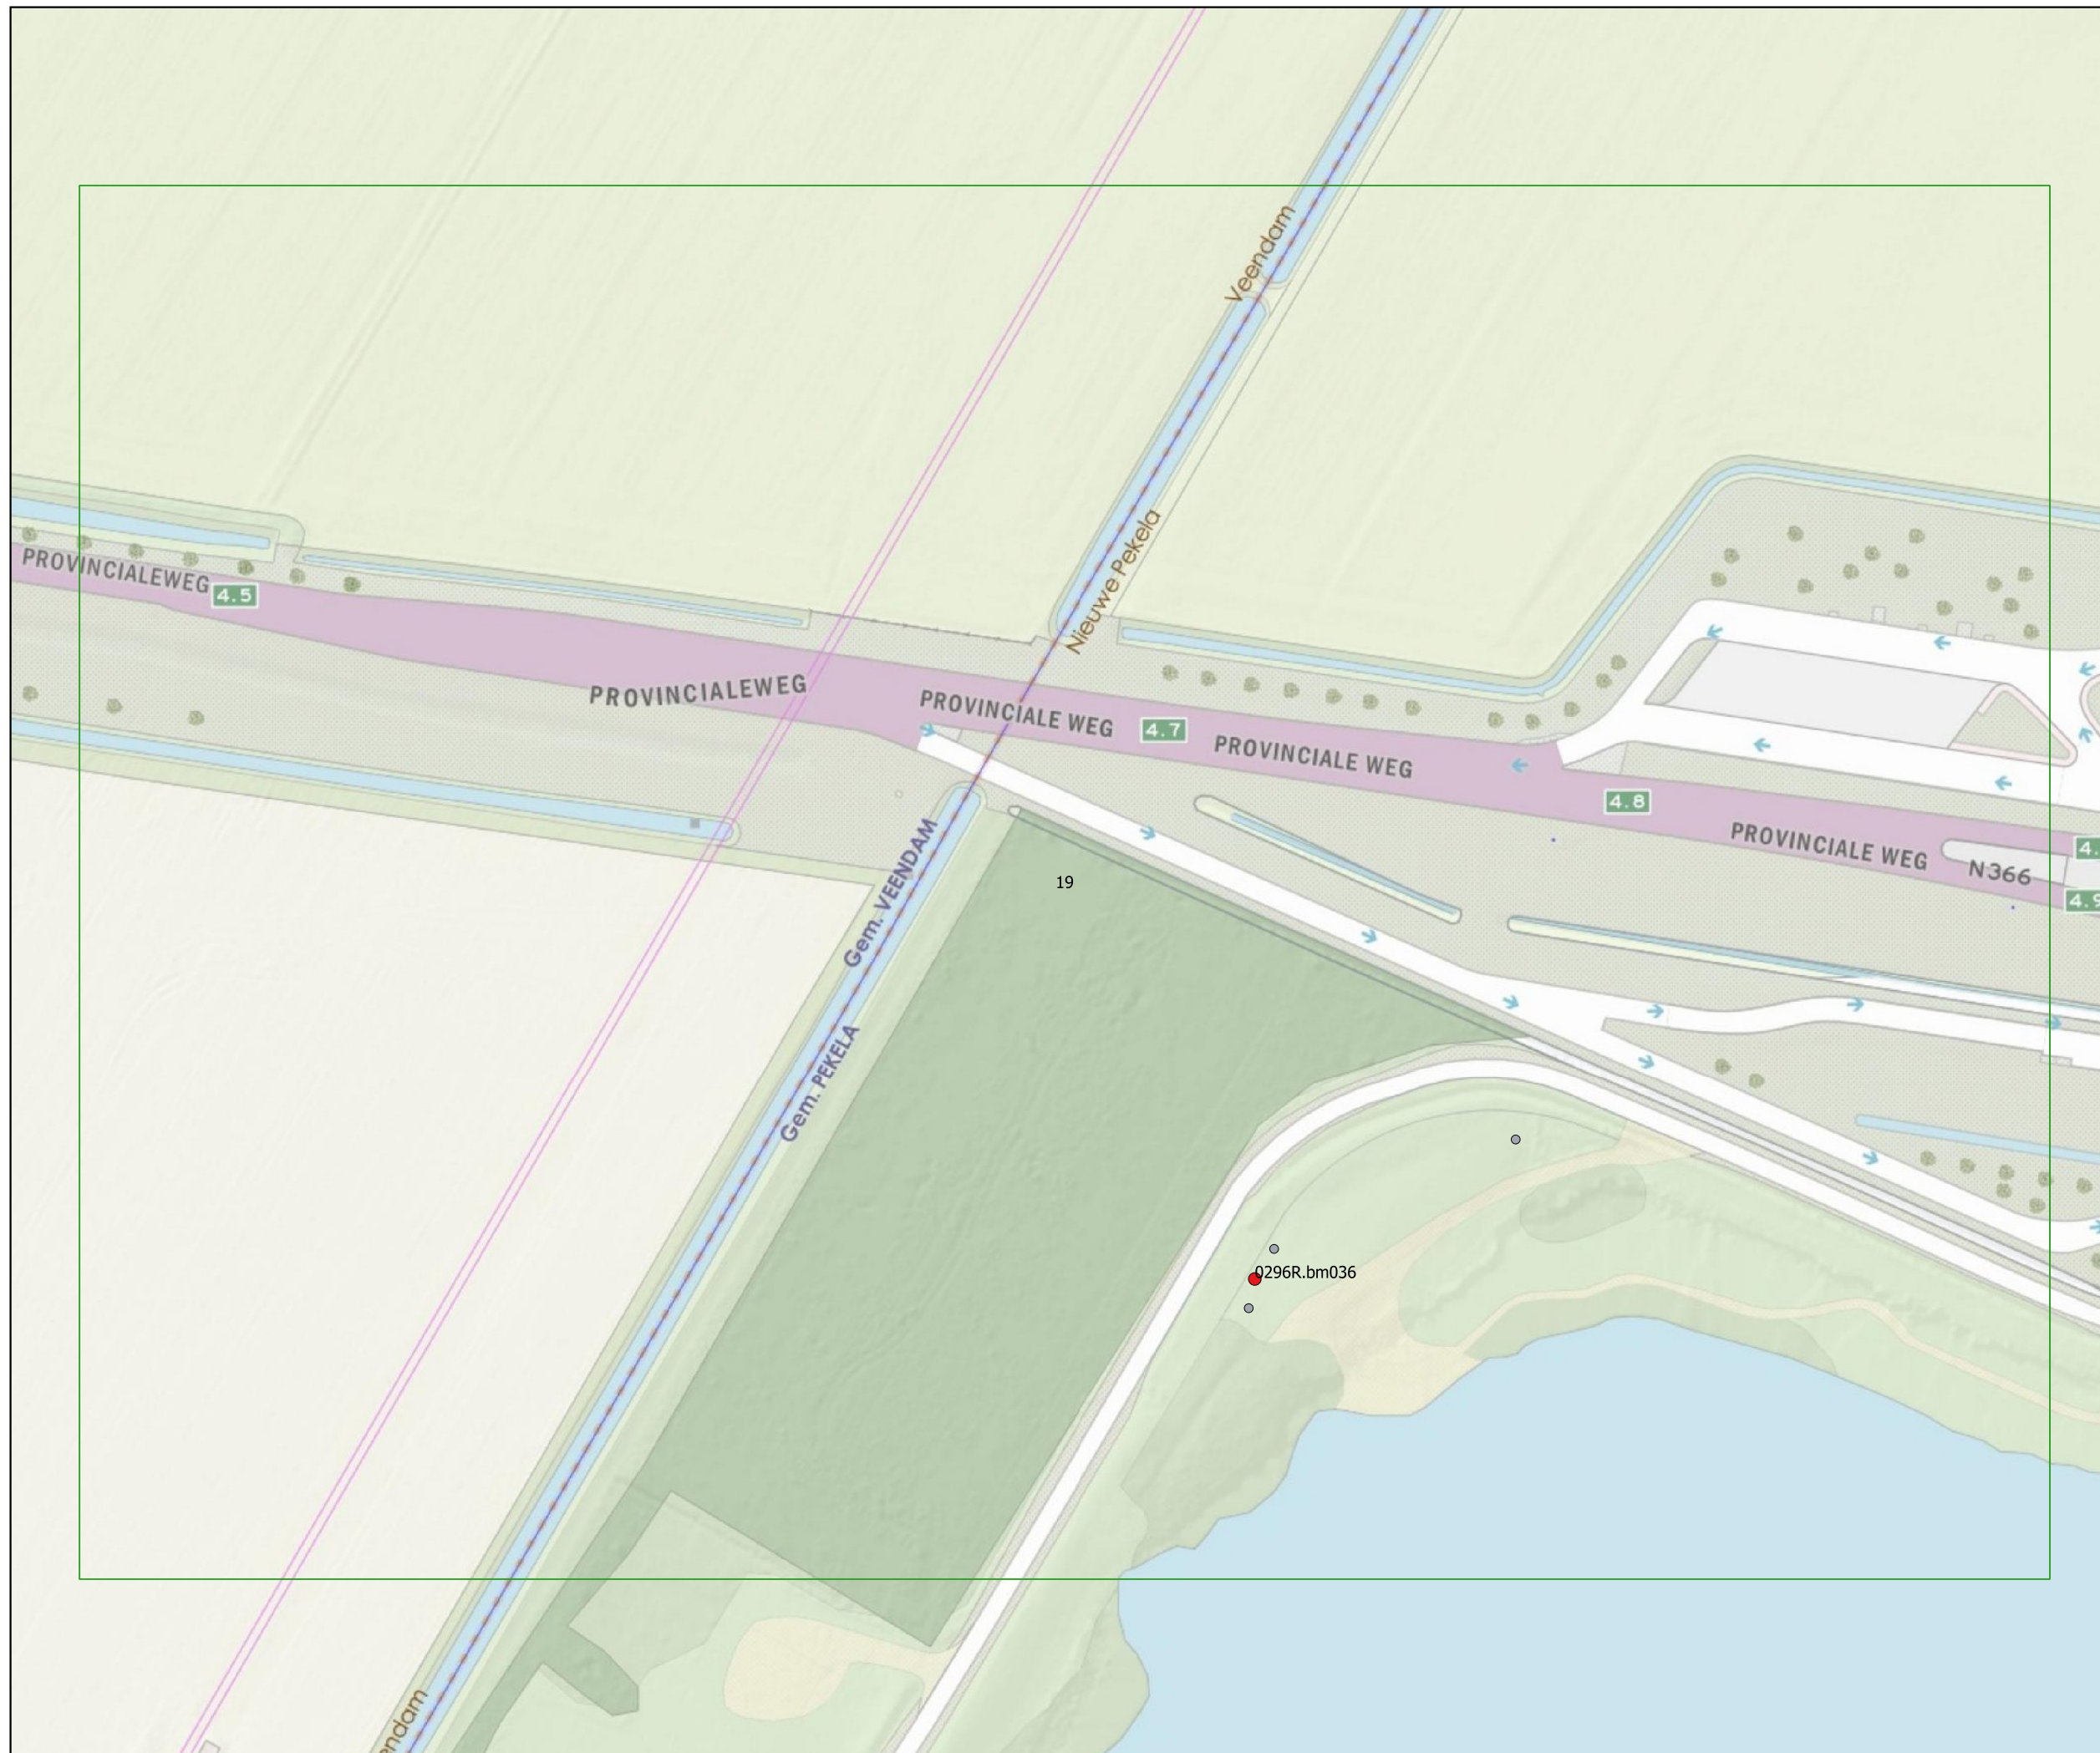
Kaart: 19

| boomid | boomsrt | plantjaar | boomhoogte | scheefstand | scheuren | holten | stamvoetsc | stamschade | inrot | houtboorde | zwam | zwam_stamvoet | zwam_stam | zwam_kroon | dood_hout | plakoksel | takken | aantasting | opmerkinge | Conditie | TKVW | Diameterkl | Reden TKVW_1 | Reden TKVW_2 |
|---|---|---|---|---|---|---|---|---|---|---|---|---|---|---|---|---|---|---|---|---|---|---|---|---|
| 0296R.bm036 | QUROBUR | 1975 | 12-15 m | 0 | 0 | 1 | 0 | 1 | 0 | 0 | 0 | 0 | 0 | 0 | 1 | 0 | 1 | | | | | 30-50 | | |

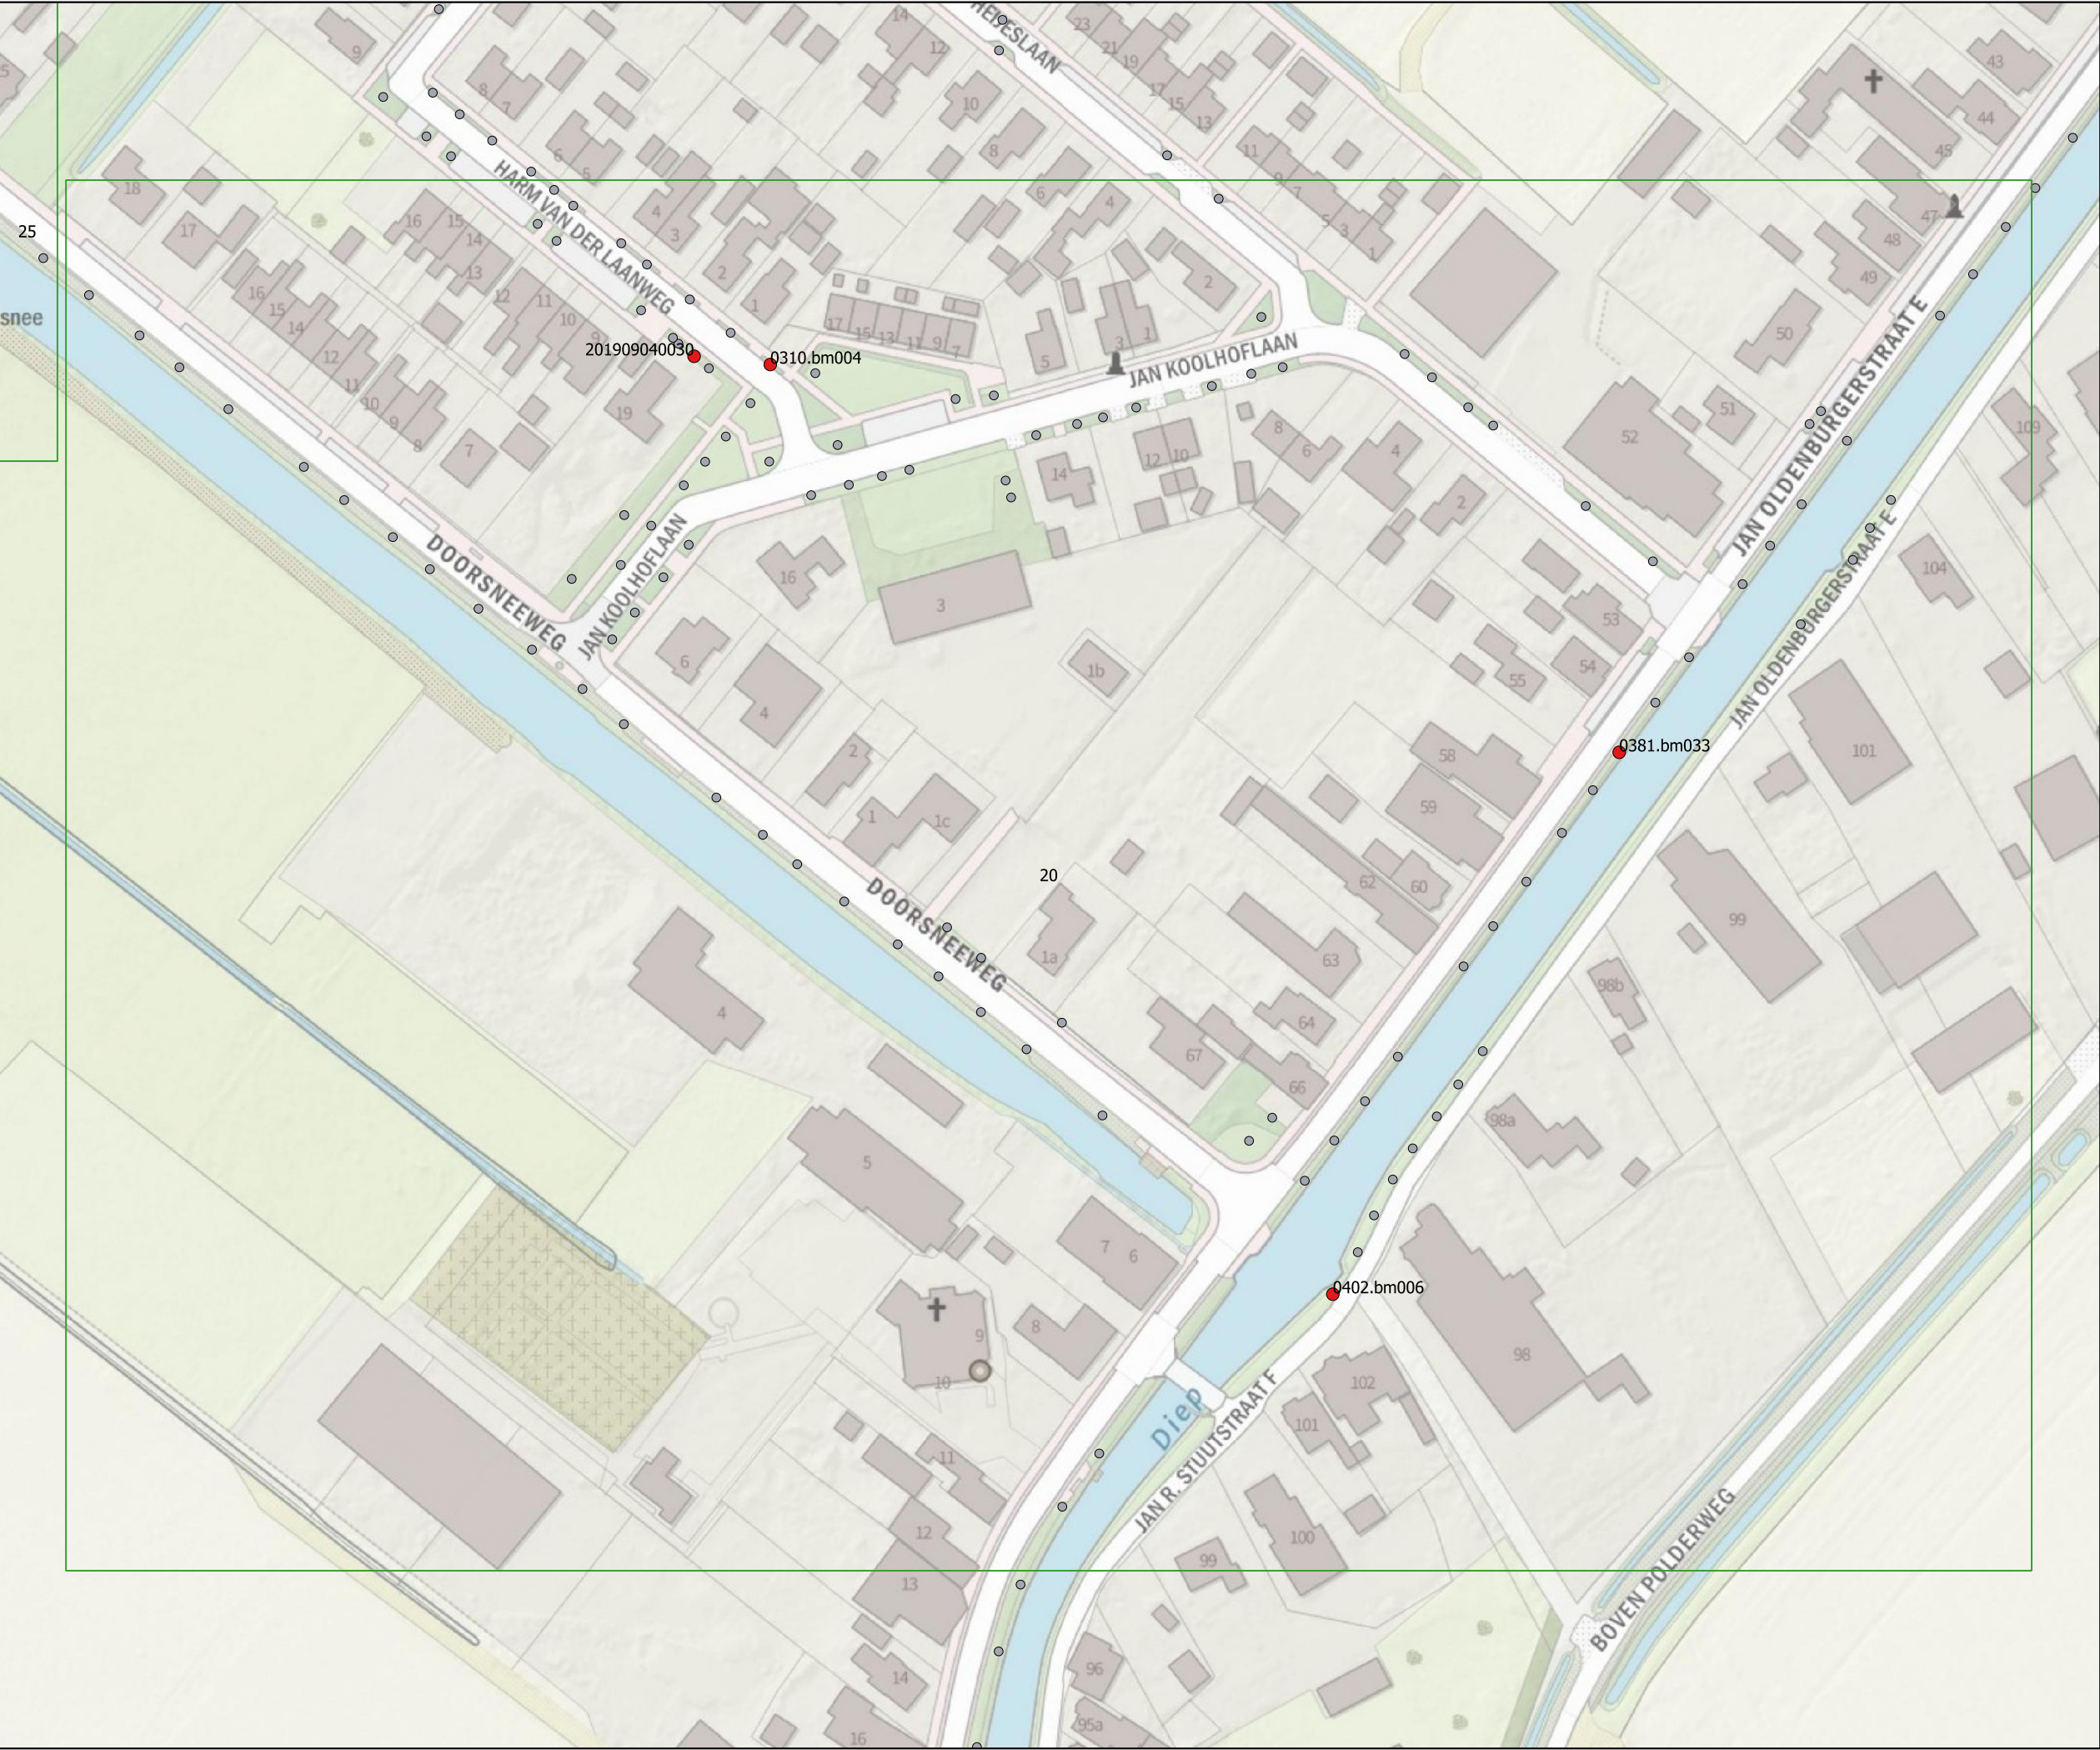
Kaart: 20

| boomid | boomsrt | plantjaar | boomhoogte | scheefstand | scheuren | holten | stamvoetsc | stamschade | inrot | houtboorde | zwam | zwam_stamvoet | zwam_stam | zwam_kroon | dood_hout | plakoksel | takken | aantasting | opmerkinge | Conditie | TKVW | Diameterkl | Reden TKVW_1 | Reden TKVW_2 |
|---|---|---|---|---|---|---|---|---|---|---|---|---|---|---|---|---|---|---|---|---|---|---|---|---|
| 201909040030 | ACPSEUDO | 1970 | 15-18 m | 0 | 0 | 0 | 0 | 0 | 0 | 0 | 0 | 0 | 0 | 0 | 1 | 0 | 0 | | | slecht | <5 Jaar | 30-50 | | |
| 0402.bm006 | QUROBUR | 1970 | 9-12 m | 1 | 0 | 1 | 0 | 1 | 0 | 0 | 0 | 0 | 0 | 0 | 1 | 0 | 1 | | | matig | <5 Jaar | 30-50 | | |

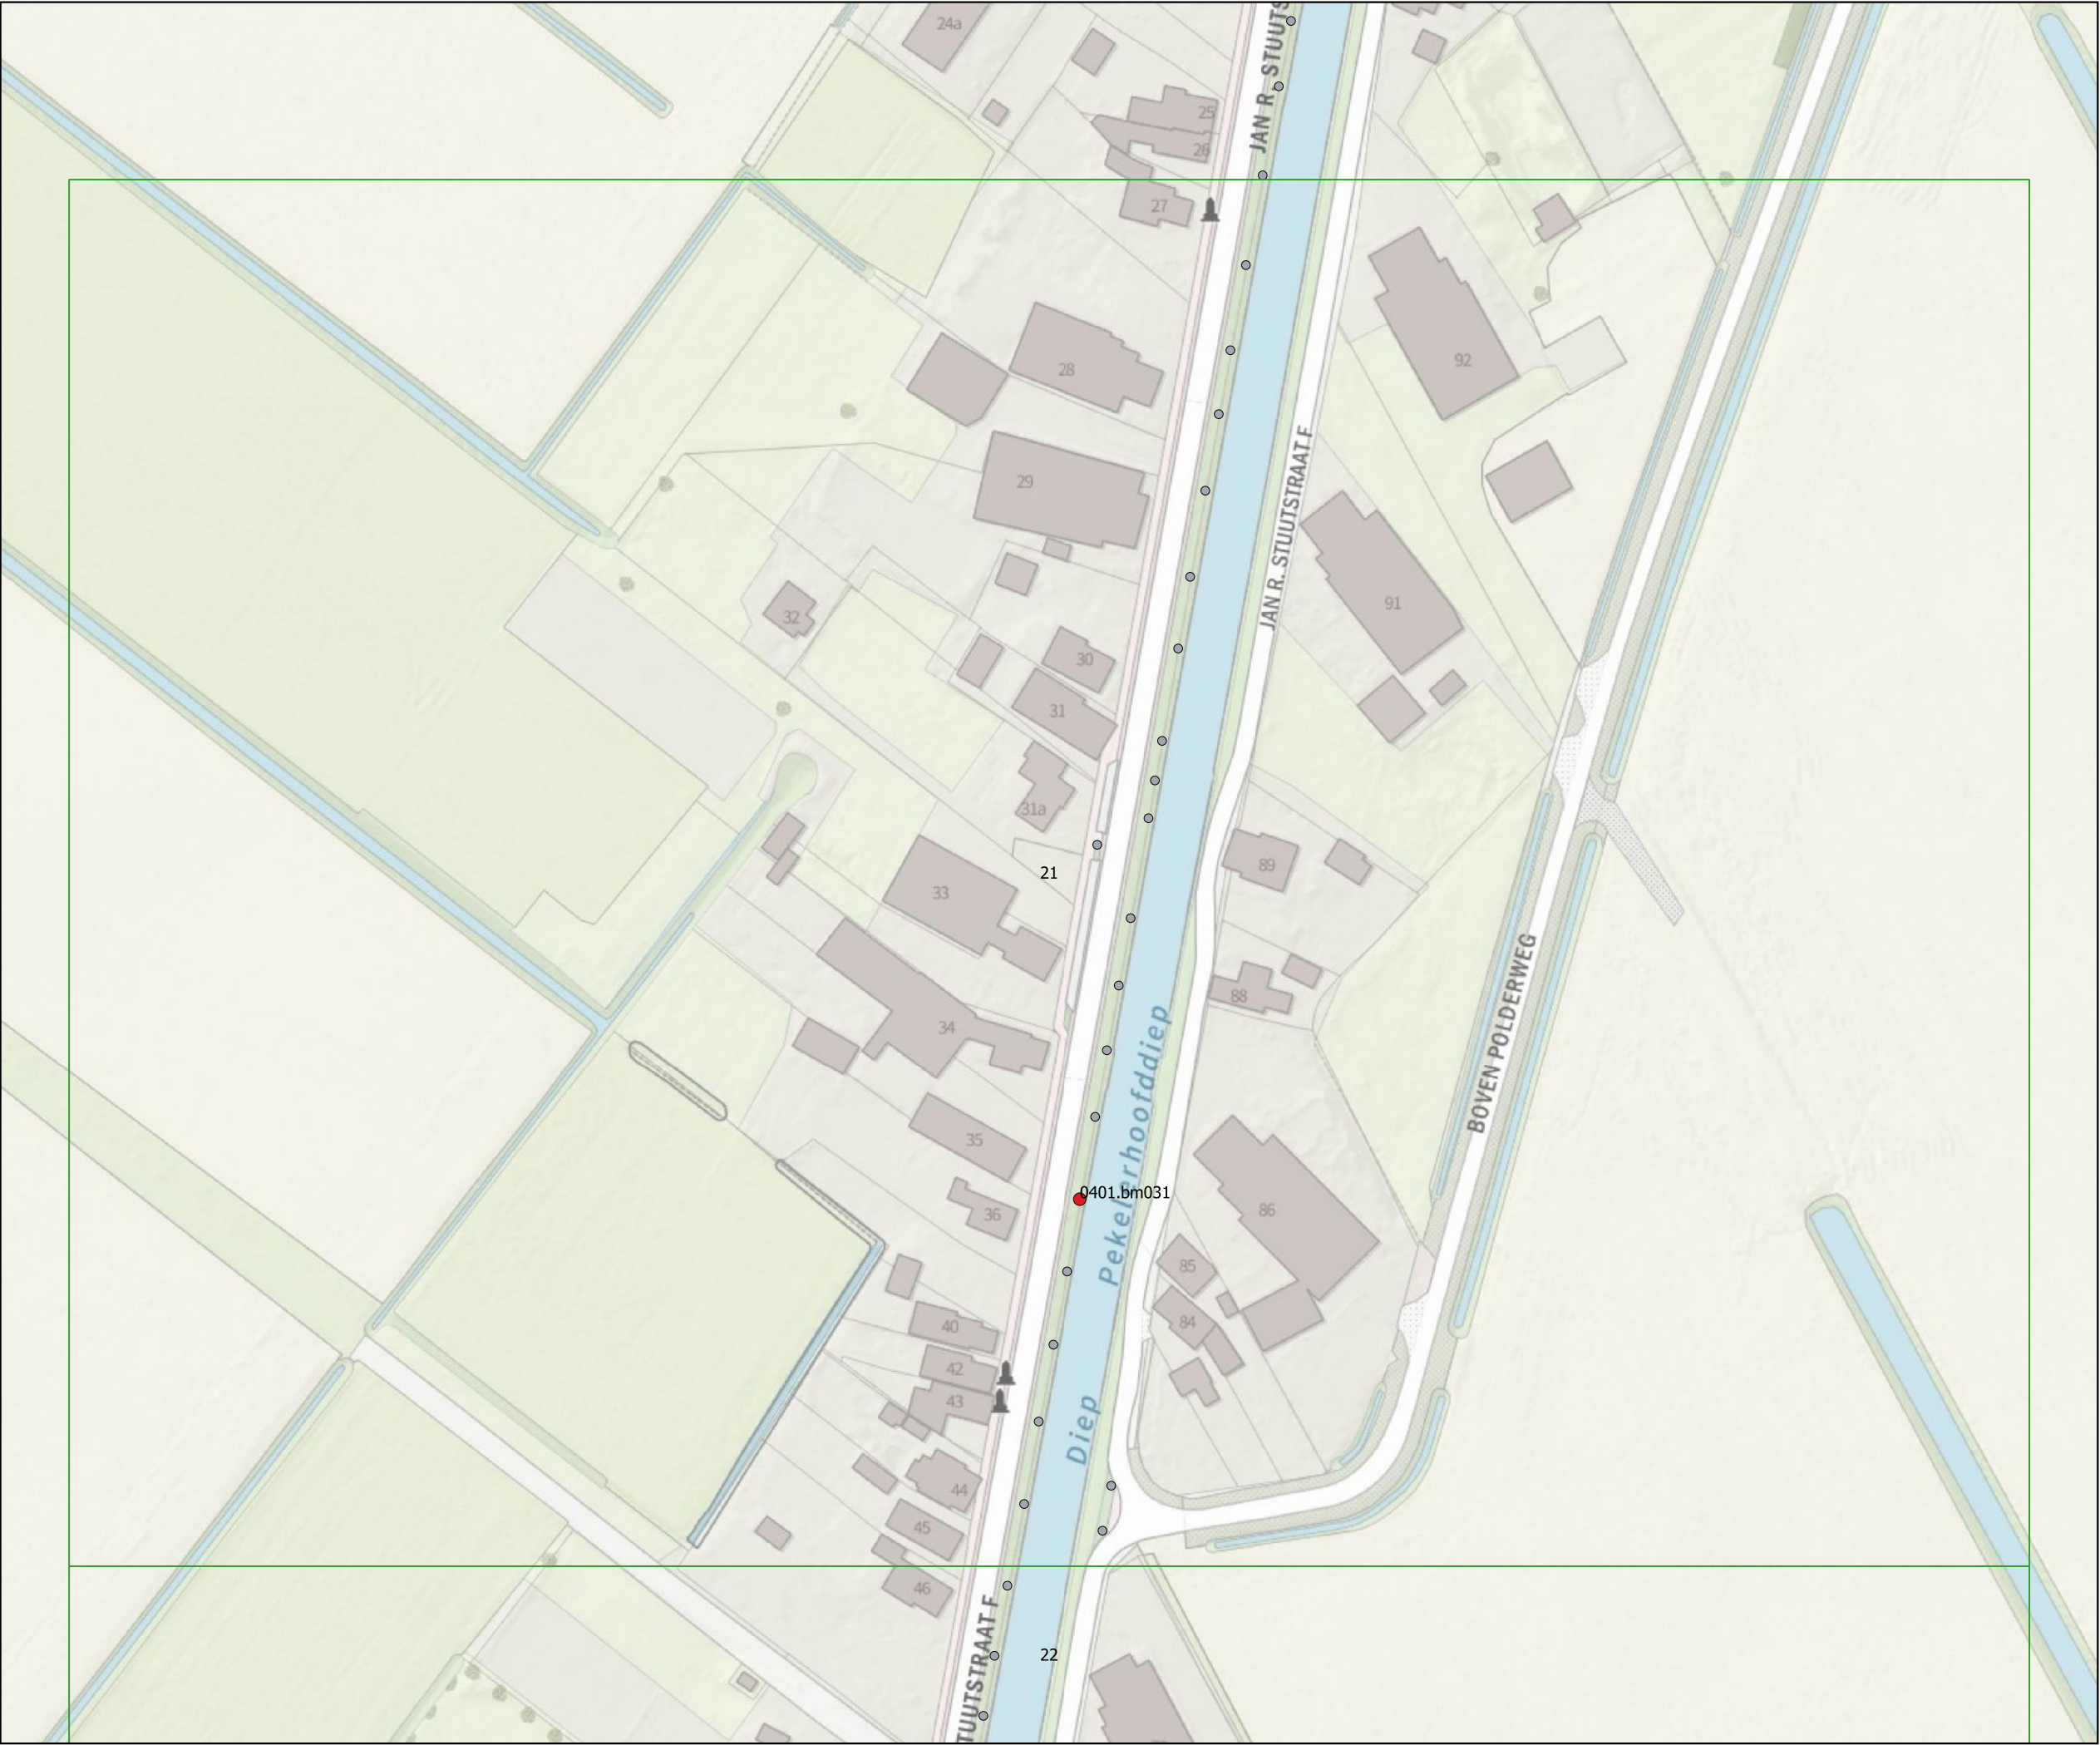
Kaart: 21

| boomid | boomsrt | plantjaar | boomhoogte | scheefstand | scheuren | holten | stamvoetsc | stamschade | inrot | houtboorde | zwam | zwam_stamvoet | zwam_stam | zwam_kroon | dood_hout | plakoksel | takken | aantasting | opmerkinge | Conditie | TKVW | Diameterkl | Reden TKVW_1 | Reden TKVW_2 |
|---|---|---|---|---|---|---|---|---|---|---|---|---|---|---|---|---|---|---|---|---|---|---|---|---|
| 0401.bm031 | QUROBUR | 1985 | 6-9 m | 0 | 0 | 0 | 0 | 0 | 0 | 0 | 0 | 0 | 0 | 0 | 0 | 0 | 1 | | Zware snoei-ingreep noodzakelijk | redelijk | 5-10 Jaar | 20-30 | Snoeitoestand | |
