Project:  
Kap aanvraag

Onderdeel:  
Deelgebied 1

Gemeente Pekela  
Raadhuislaan 8  
9665 JD Oude Pekela

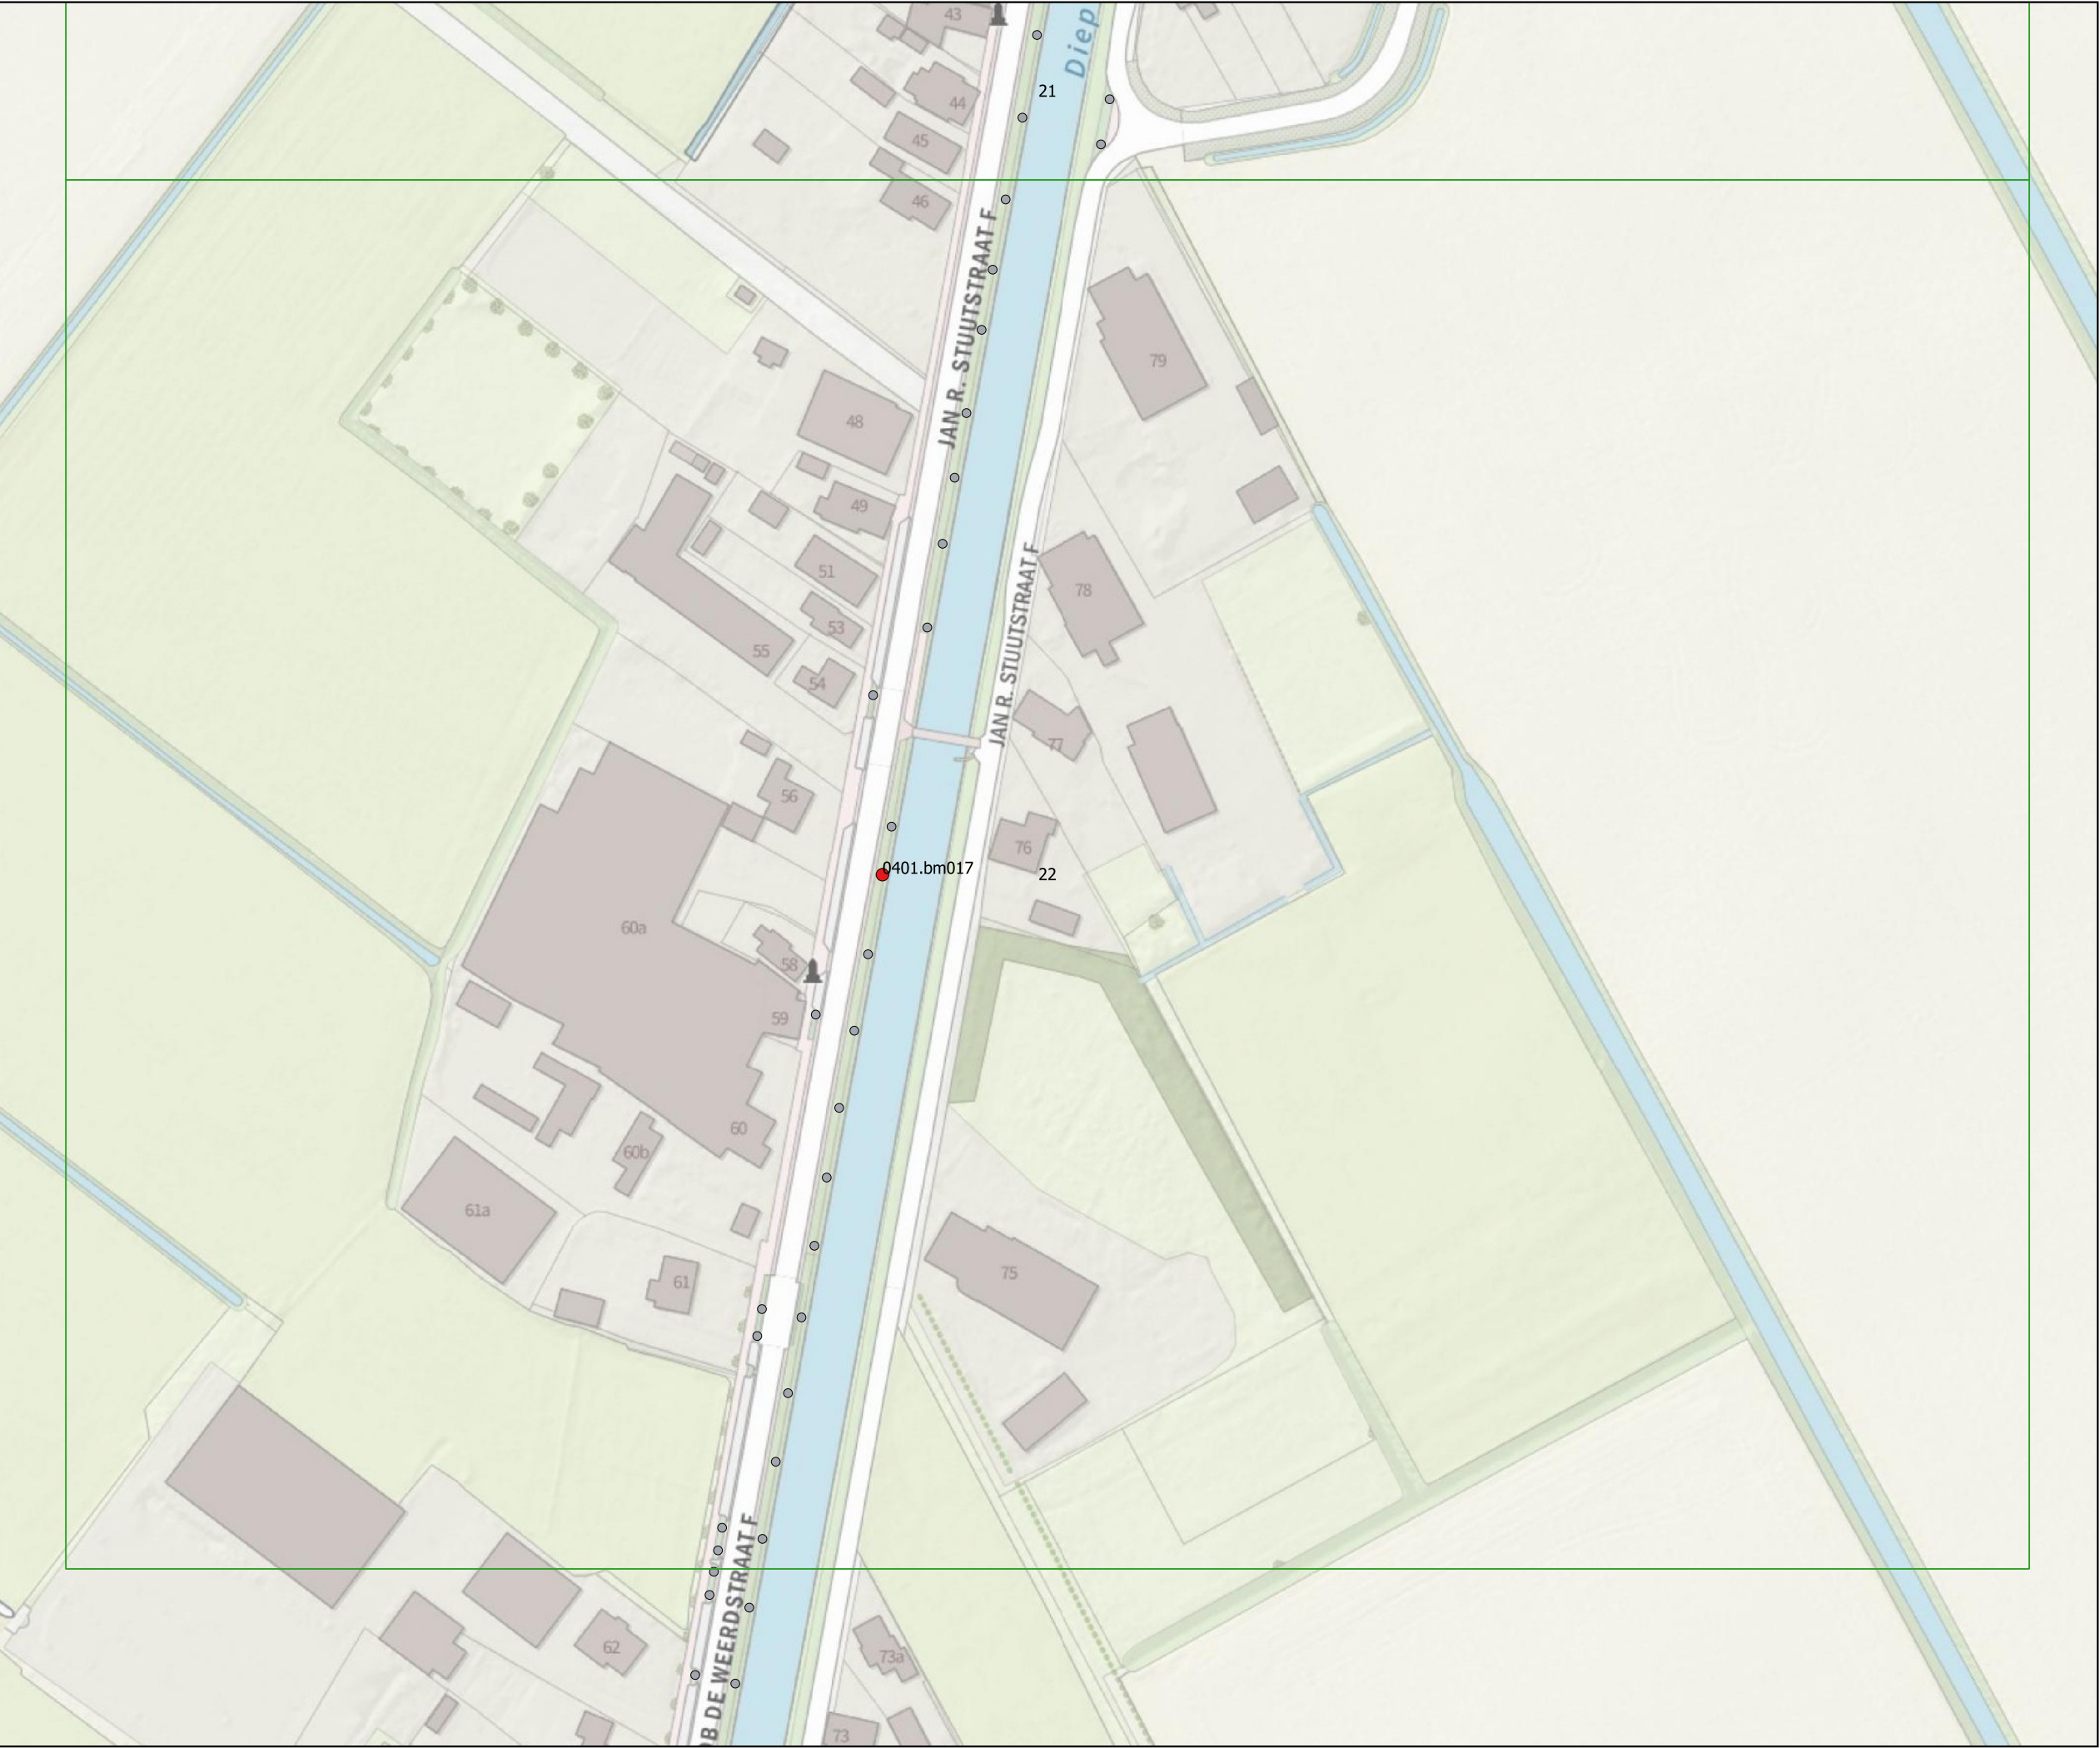
Kaart: 22

| boomid | boomsrt | plantjaar | boomhoogte | scheefstand | scheuren | holten | stamvoetsc | stamschade | inrot | houtboorde | zwam | zwam_stamvoet | zwam_stam | zwam_kroon | dood_hout | plakoksel | takken | aantasting | opmerkinge | Conditie | TKVW | Diameterkl | Reden TKVW_1 | Reden TKVW_2 |
|---|---|---|---|---|---|---|---|---|---|---|---|---|---|---|---|---|---|---|---|---|---|---|---|---|
| 0401.bm017 | QUROBUR | 1990 | 6-9 m | 1 | 0 | 0 | 1 | 0 | 0 | 0 | 0 | 0 | 0 | 0 | 1 | 0 | 1 | | | slecht | <5 Jaar | 20-30 | | |

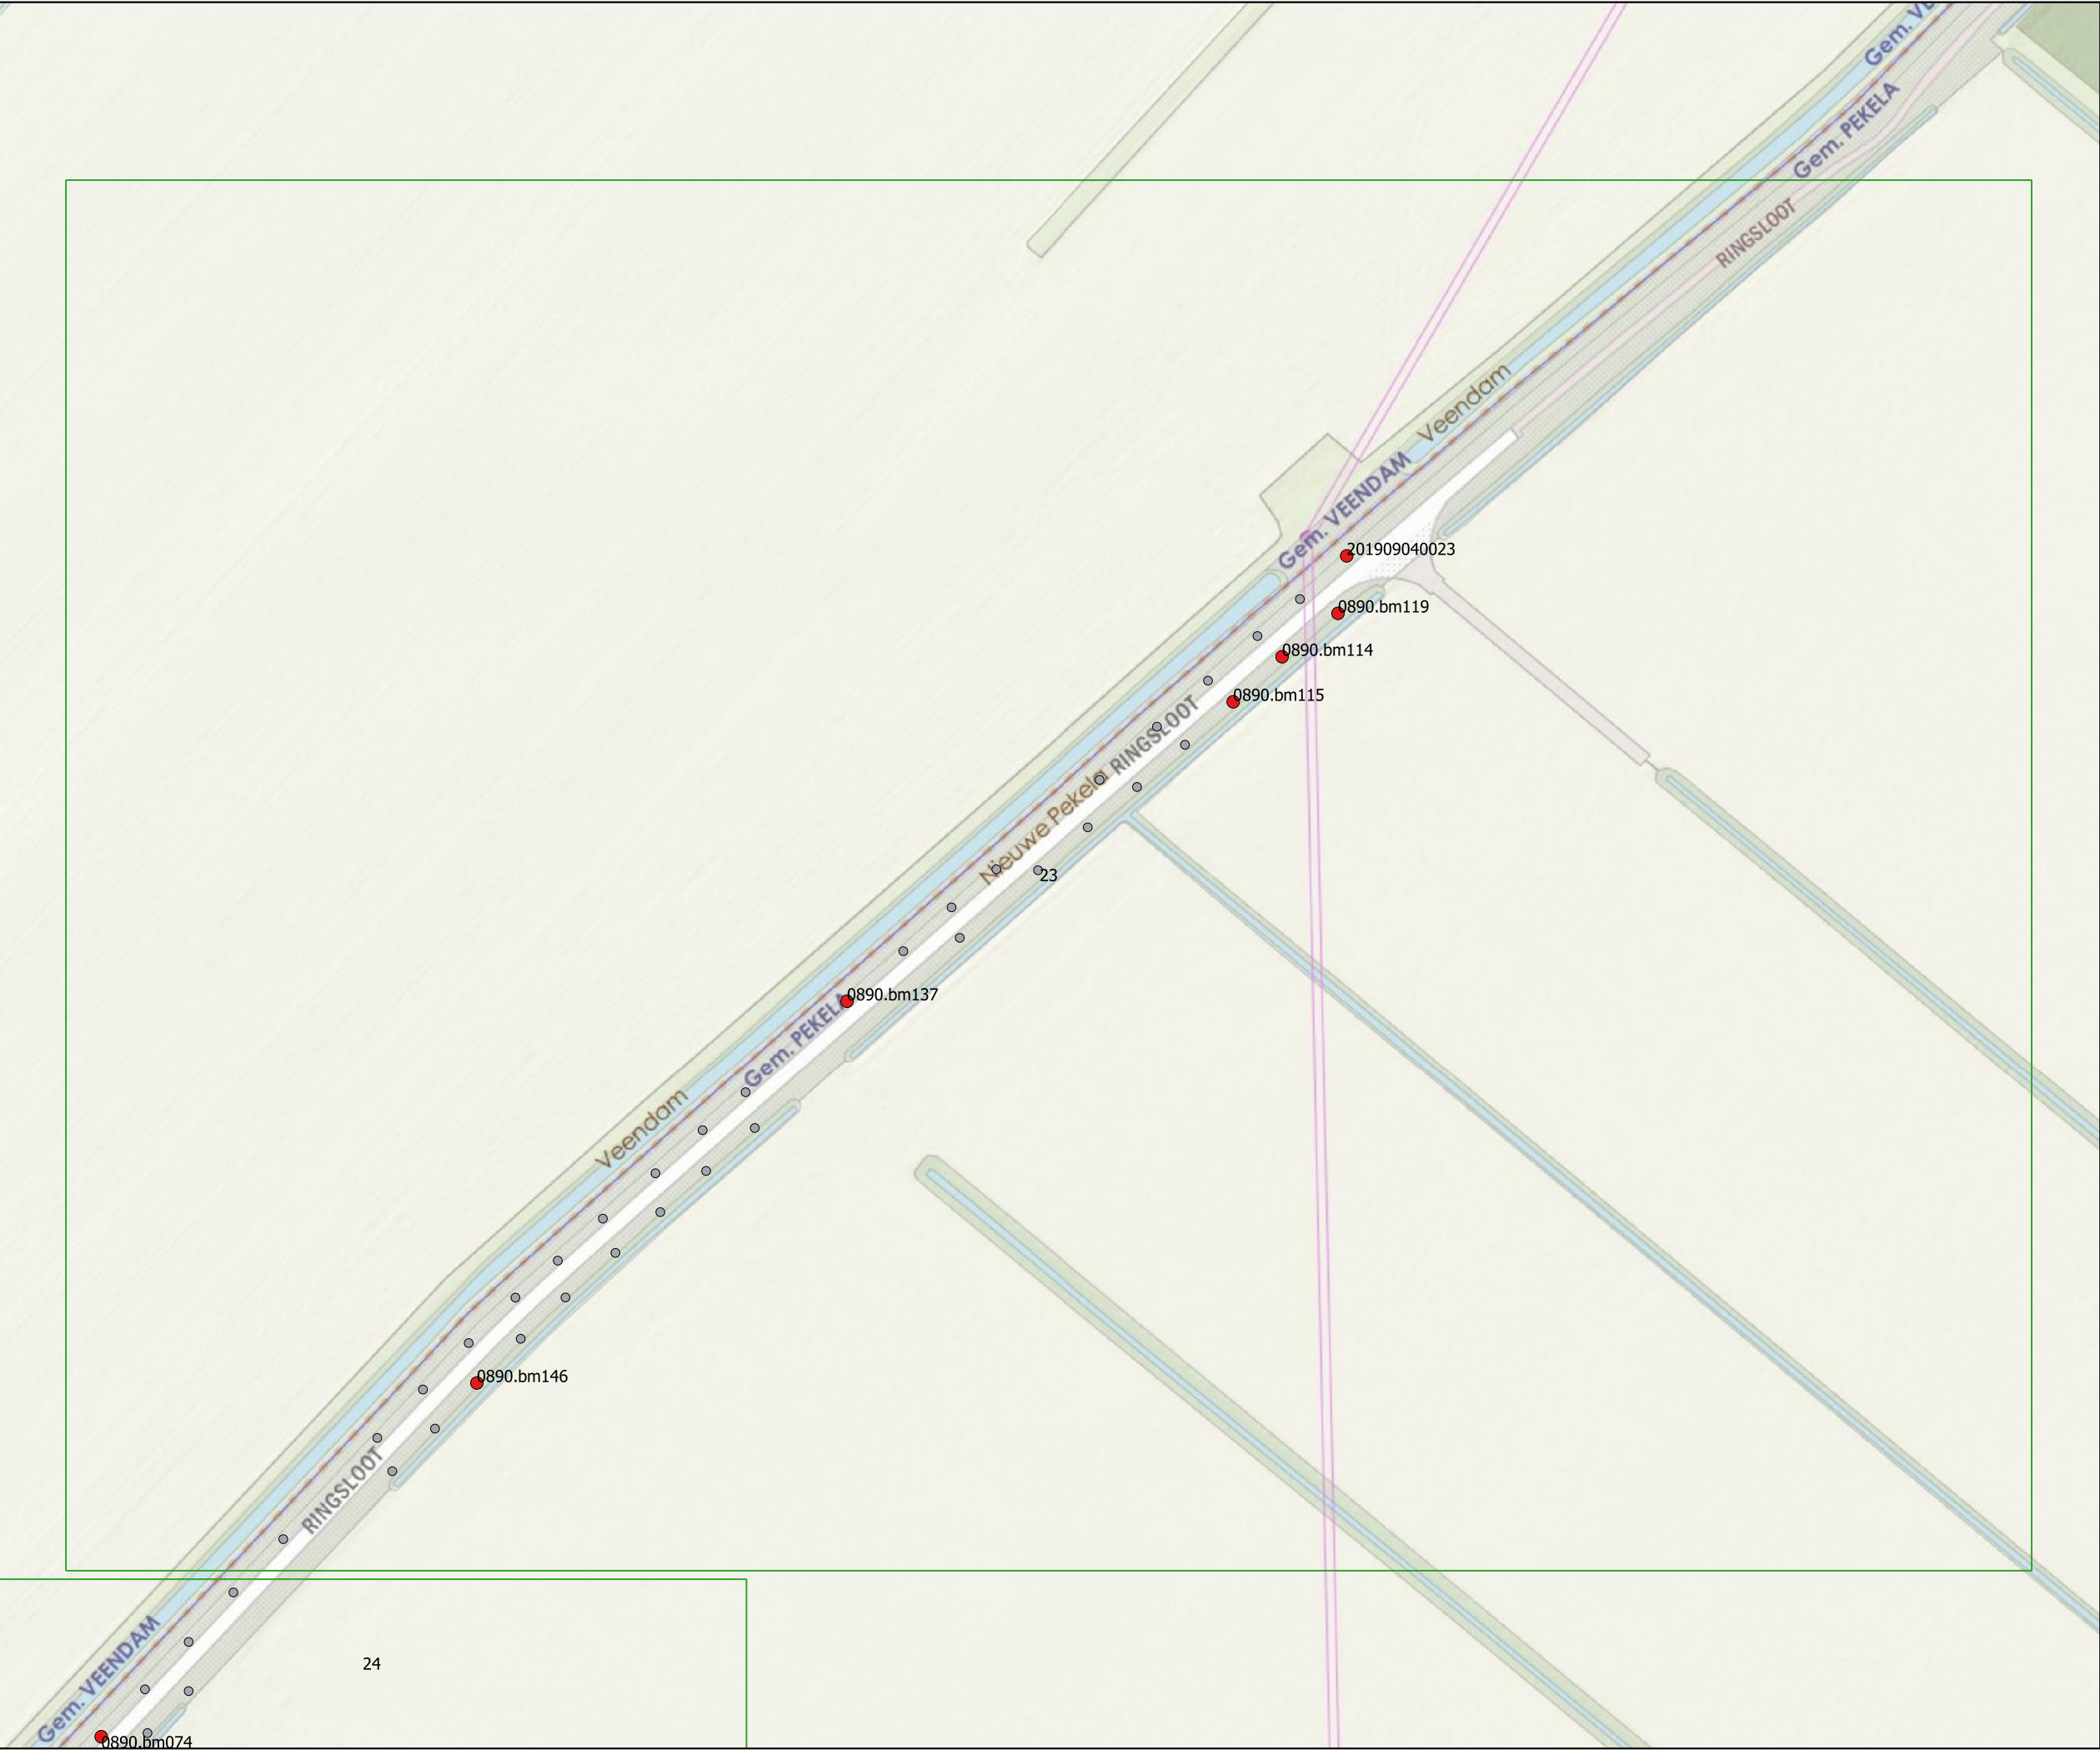
Kaart: 23

| boomid | boomsrt | plantjaar | boomhoogte | scheefstand | scheuren | holten | stamvoetsc | stamschade | inrot | houtboorde | zwam | zwam_stamvoet | zwam_stam | zwam_kroon | dood_hout | plakoksel | takken | aantasting | opmerkinge | Conditie | TKVW | Diameterkl | Reden TKVW_1 | Reden TKVW_2 |
|---|---|---|---|---|---|---|---|---|---|---|---|---|---|---|---|---|---|---|---|---|---|---|---|---|
| 0890.bm146 | QUROBUR | 1985 | 6-9 m | 0 | 0 | 0 | 0 | 0 | 0 | 1 | 0 | 0 | 0 | 0 | 1 | 0 | 1 | wilgenhoutrups | | slecht | <5 Jaar | 20-30 | | |
| 0890.bm114 | QUROBUR | 2000 | 6-9 m | 0 | 0 | 0 | 0 | 0 | 0 | 0 | 0 | 0 | 0 | 0 | 0 | 0 | 1 | | | | | 20-30 | | |

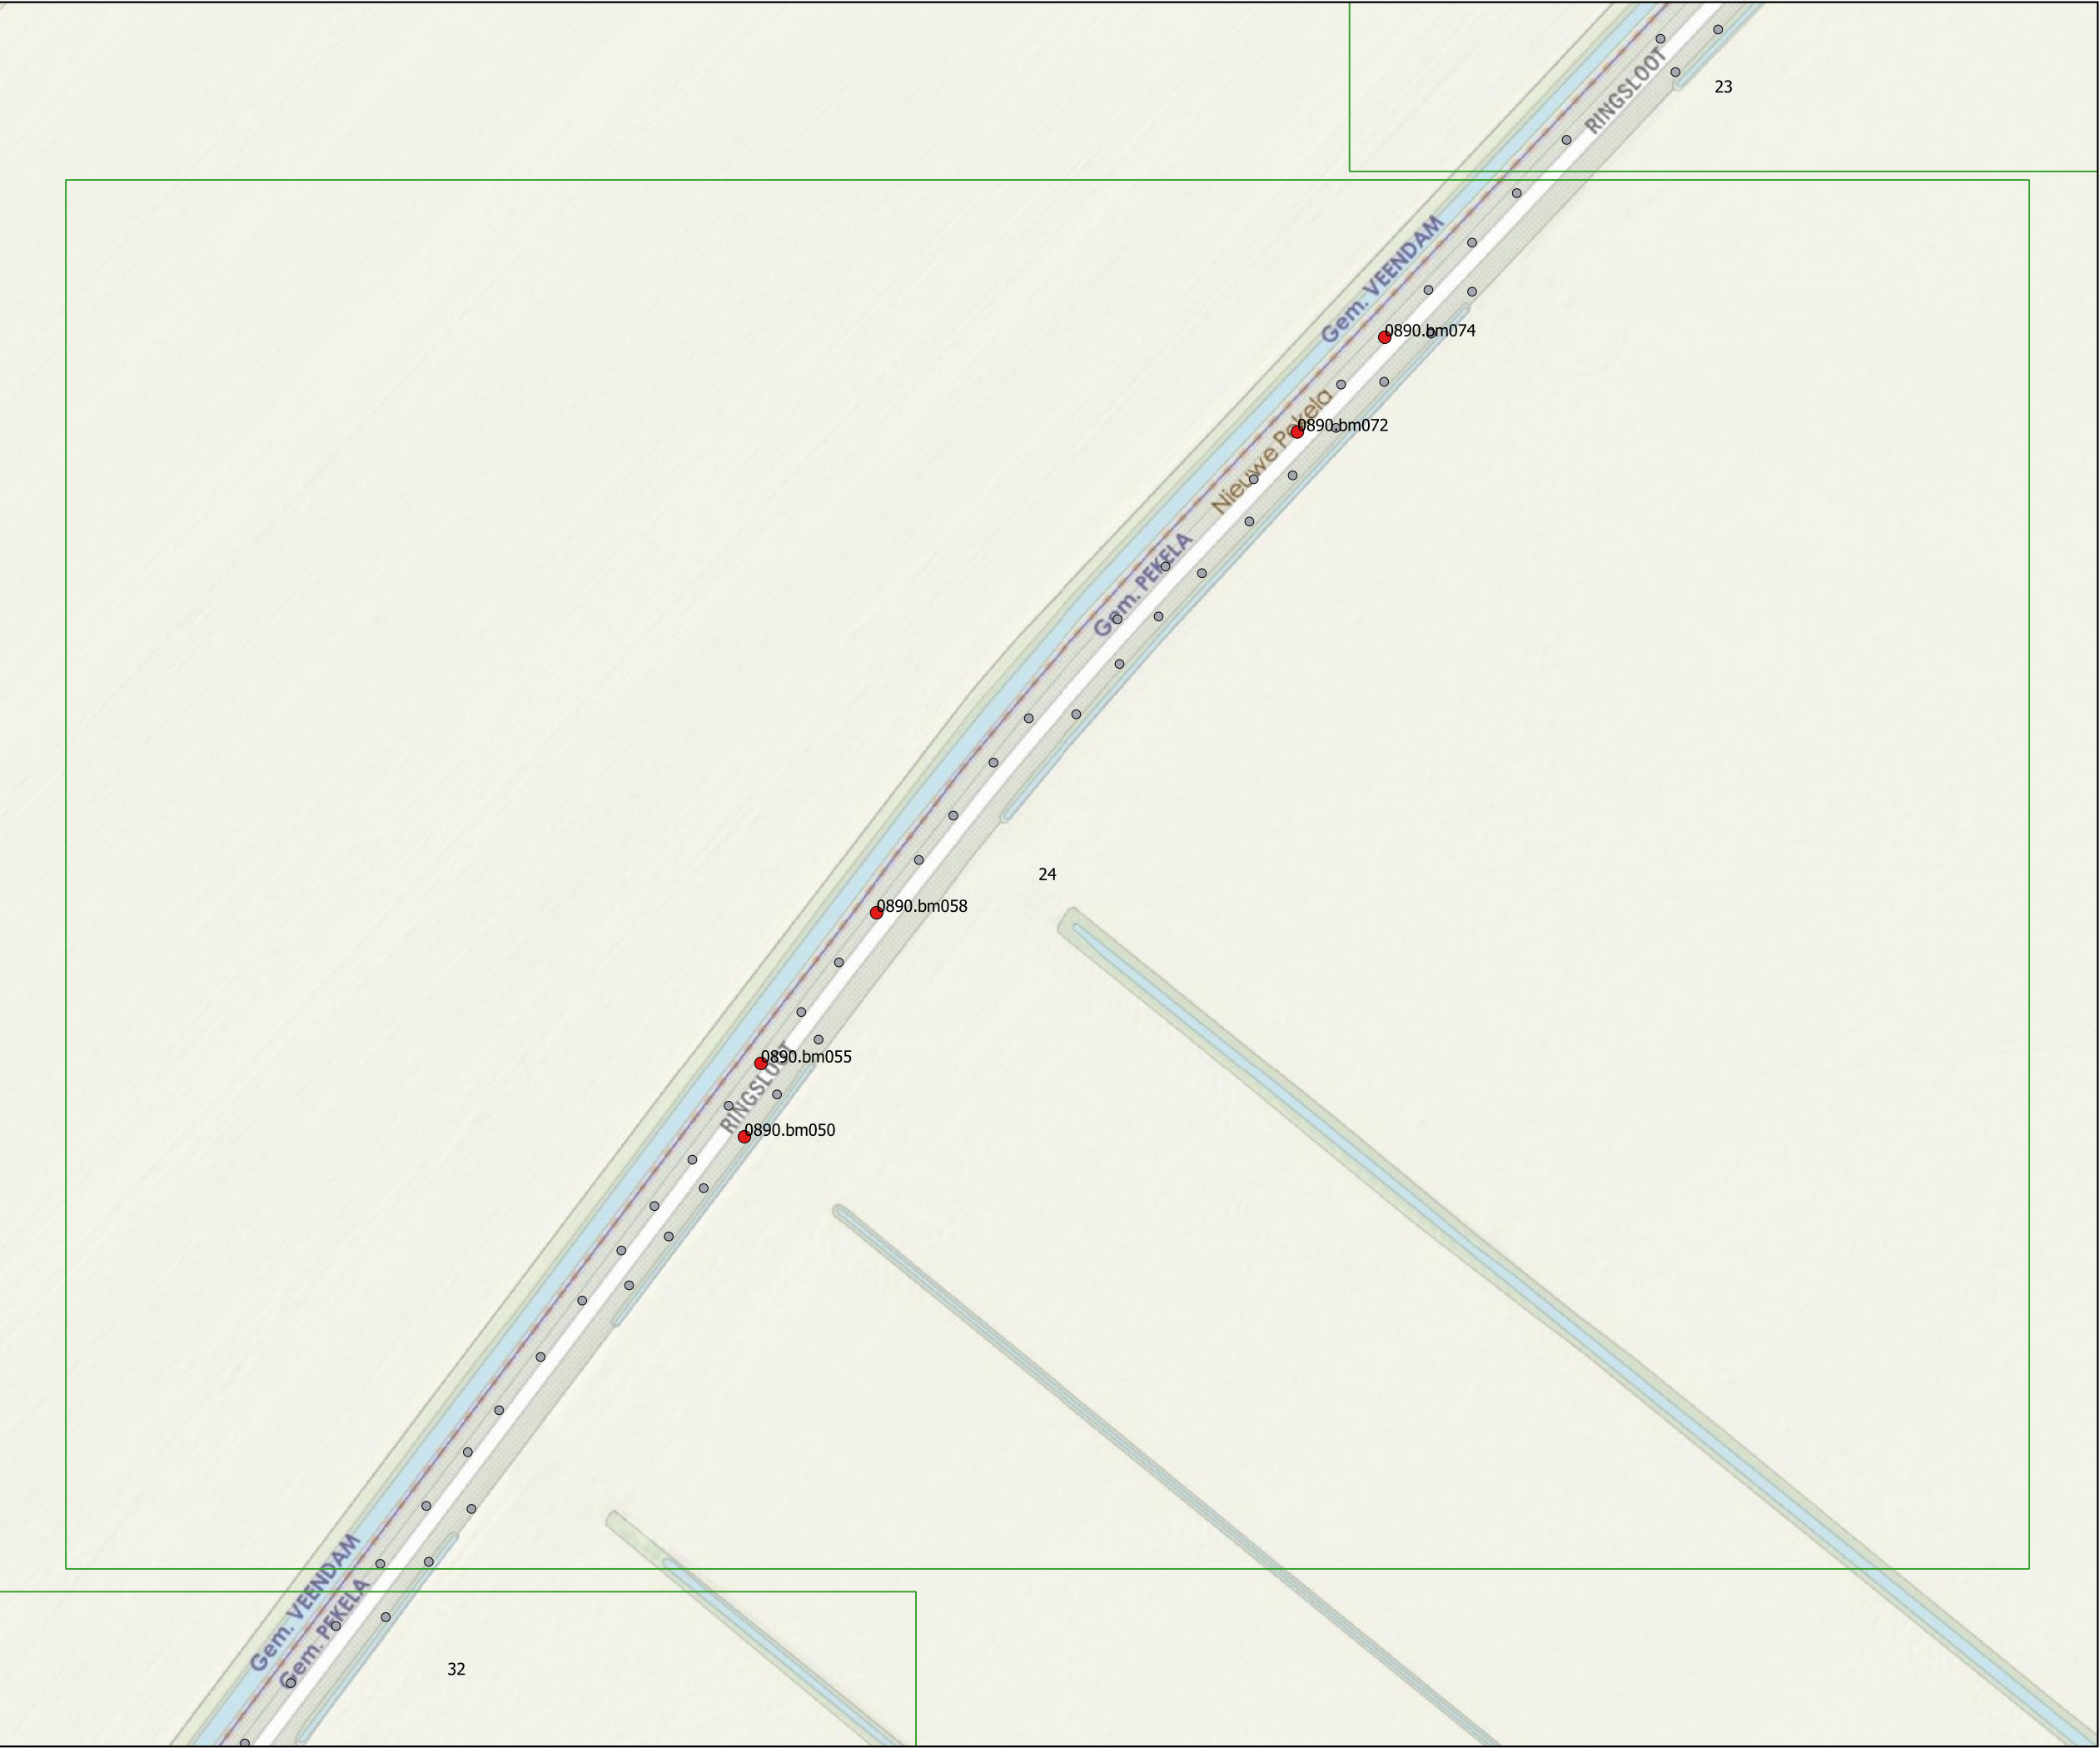
Kaart: 24

| boomid | boomsrt | plantjaar | boomhoogte | scheefstand | scheuren | holten | stamvoetsc | stamschade | inrot | houtboorde | zwam | zwam_stamvoet | zwam_stam | zwam_kroon | dood_hout | plakoksel | takken | aantasting | opmerkinge | Conditie | TKVW | Diameterkl | Reden TKVW_1 | Reden TKVW_2 |
|---|---|---|---|---|---|---|---|---|---|---|---|---|---|---|---|---|---|---|---|---|---|---|---|---|
| 0890.bm072 | QUROBUR | 1985 | 9-12 m | 0 | 0 | 0 | 1 | 0 | 0 | 1 | 0 | 0 | 0 | 0 | 0 | 0 | 1 | wilgenhoutrups | | | <5 Jaar | 20-30 | | |
| 0890.bm055 | QUROBUR | 1985 | 12-15 m | 0 | 0 | 0 | 1 | 0 | 0 | 0 | 0 | 0 | 0 | 0 | 0 | 0 | 1 | | | | 5-10 Jaar | 30-50 | | |

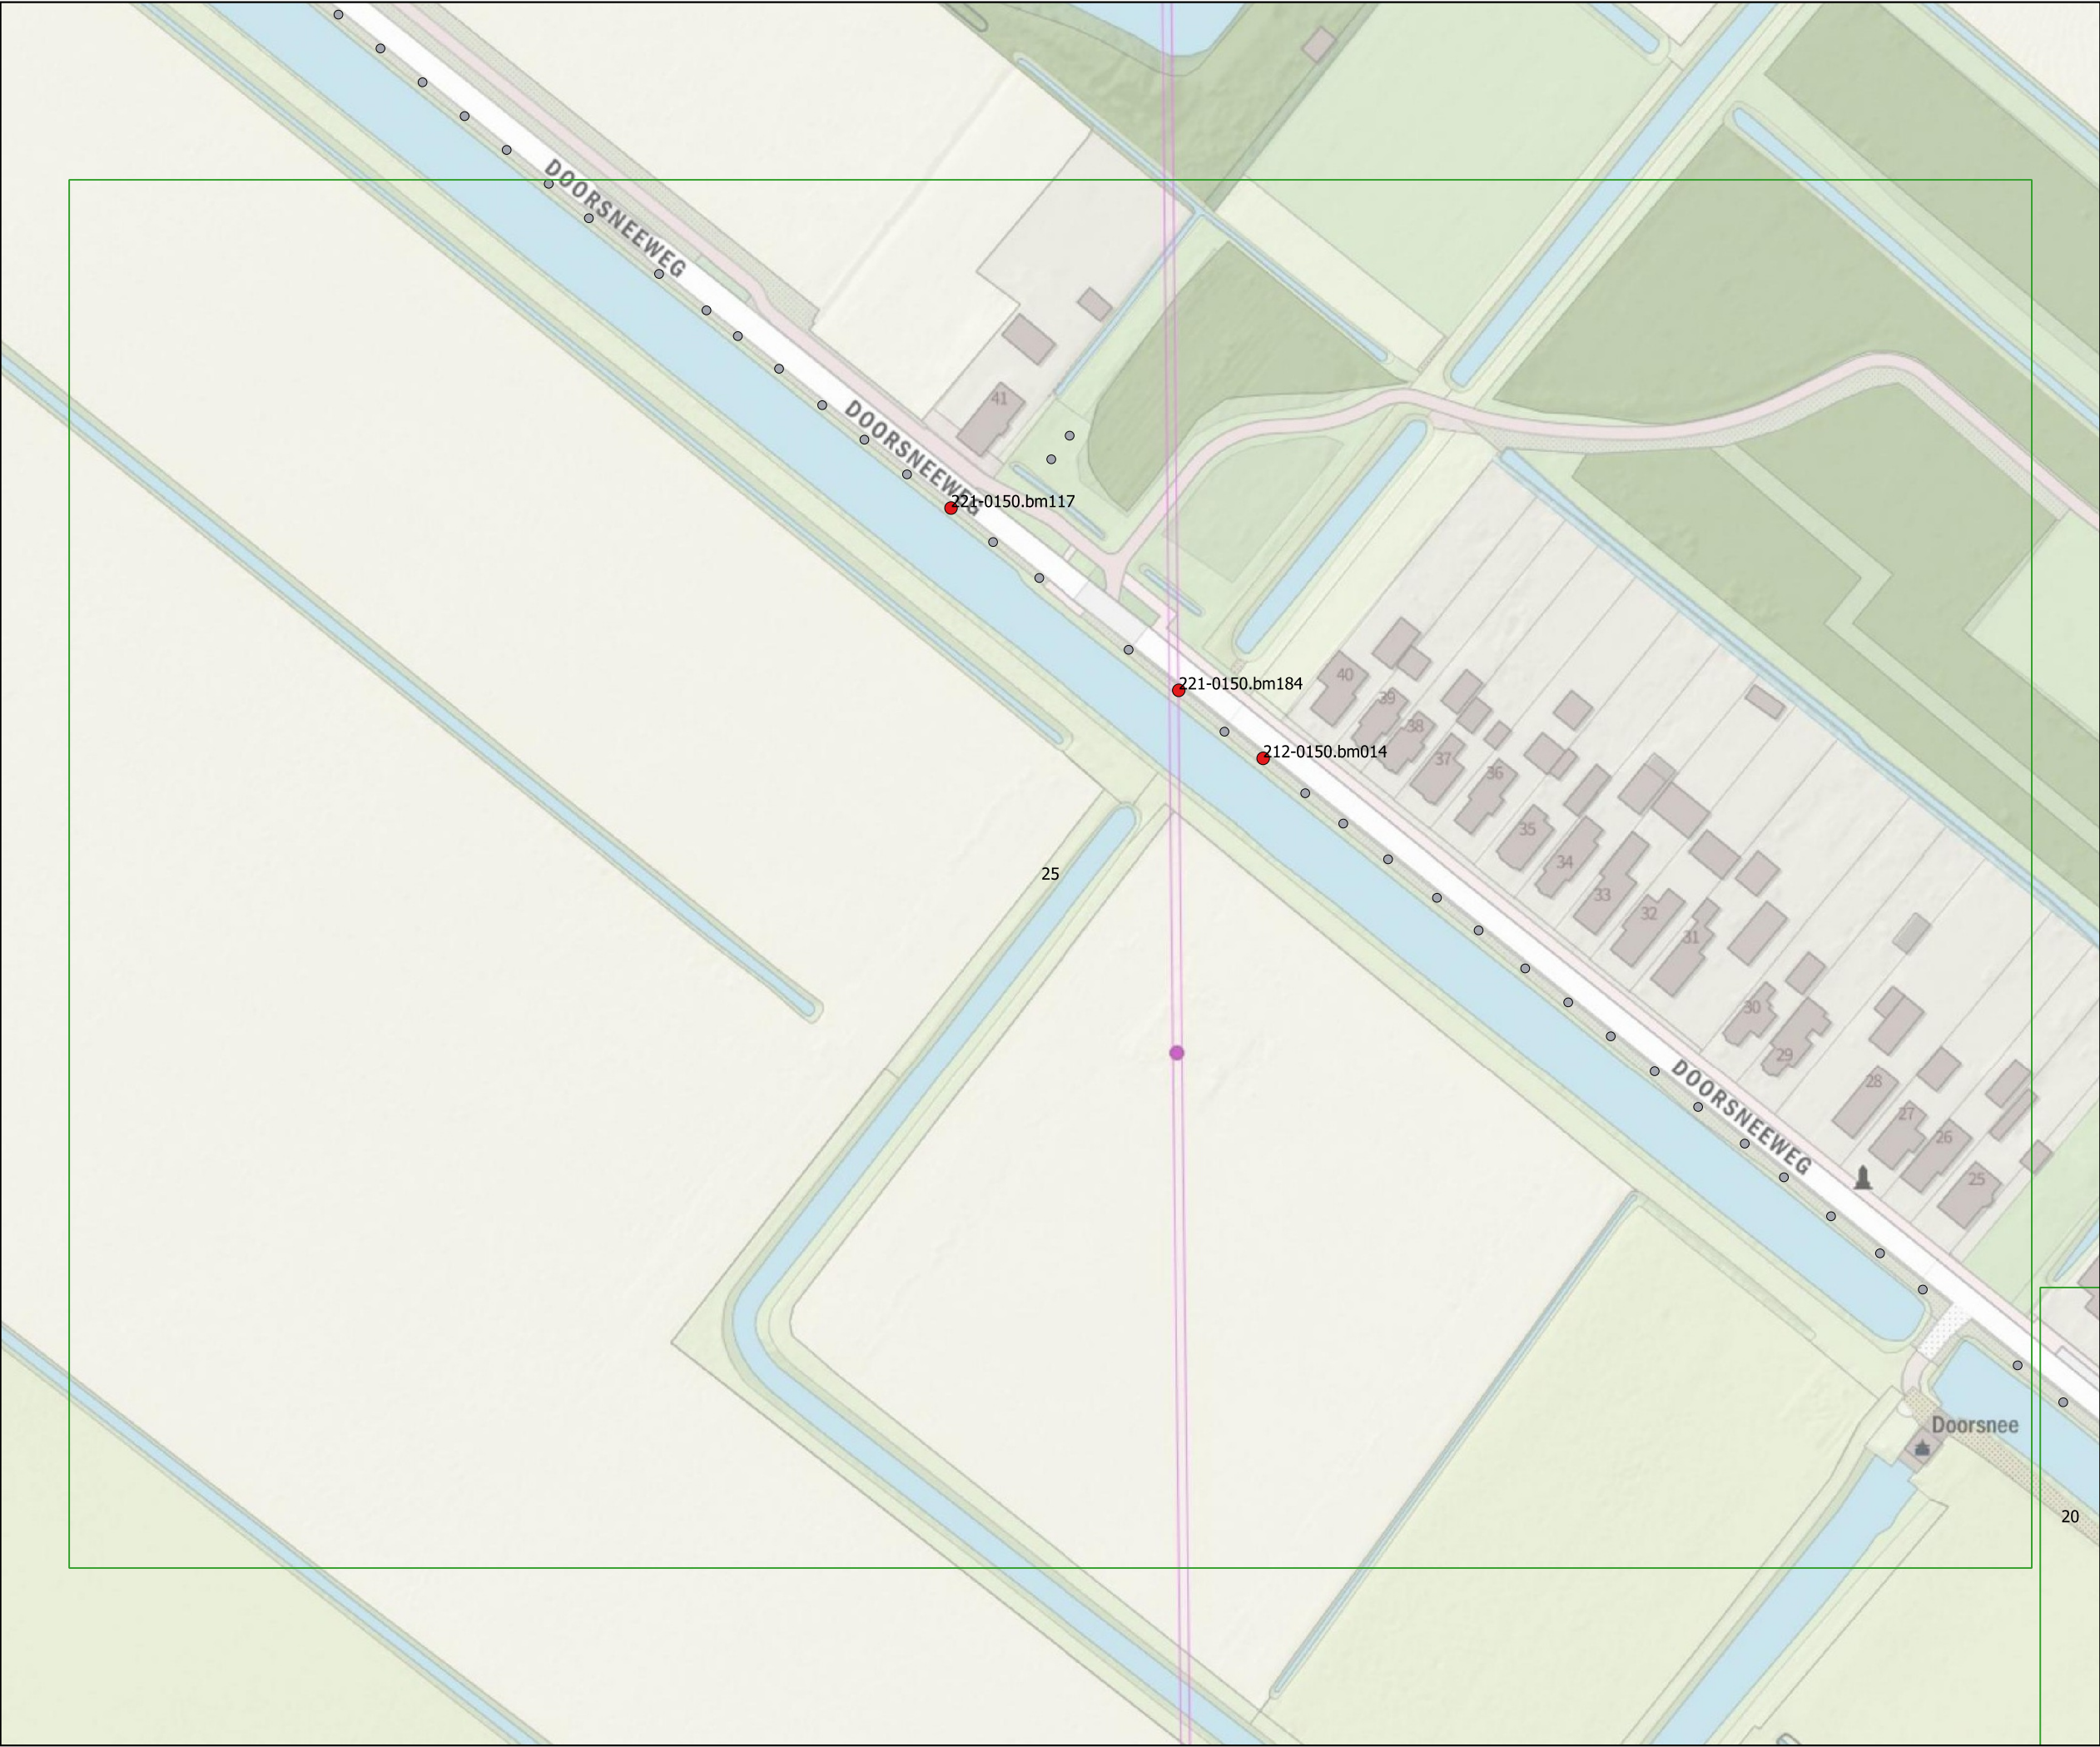
Kaart: 25

| boomid | boomsrt | plantjaar | boomhoogte | scheefstand | scheuren | holten | stamvoetsc | stamschade | inrot | houtboorde | zwam | zwam_stamvoet | zwam_stam | zwam_kroon | dood_hout | plakoksel | takken | aantasting | opmerkinge | Conditie | TKVW | Diameterkl | Reden TKVW_1 | Reden TKVW_2 |
|---|---|---|---|---|---|---|---|---|---|---|---|---|---|---|---|---|---|---|---|---|---|---|---|---|
| 221-0150.bm117 | ALSPAETH | 1995 | 9-12 m | 0 | 0 | 0 | 0 | 0 | 0 | 1 | 0 | 0 | 0 | 0 | 0 | 0 | 1 | wilgenhoutrups | | | <5 Jaar | 30-50 | | |
| 212-0150.bm014 | ALSPAETH | 2007 | 6-9 m | 0 | 0 | 0 | 0 | 0 | 0 | 0 | 0 | 0 | 0 | 0 | 0 | 0 | 1 | | | | 5-10 Jaar | 20-30 | Overig (zie opmerkingen) | |

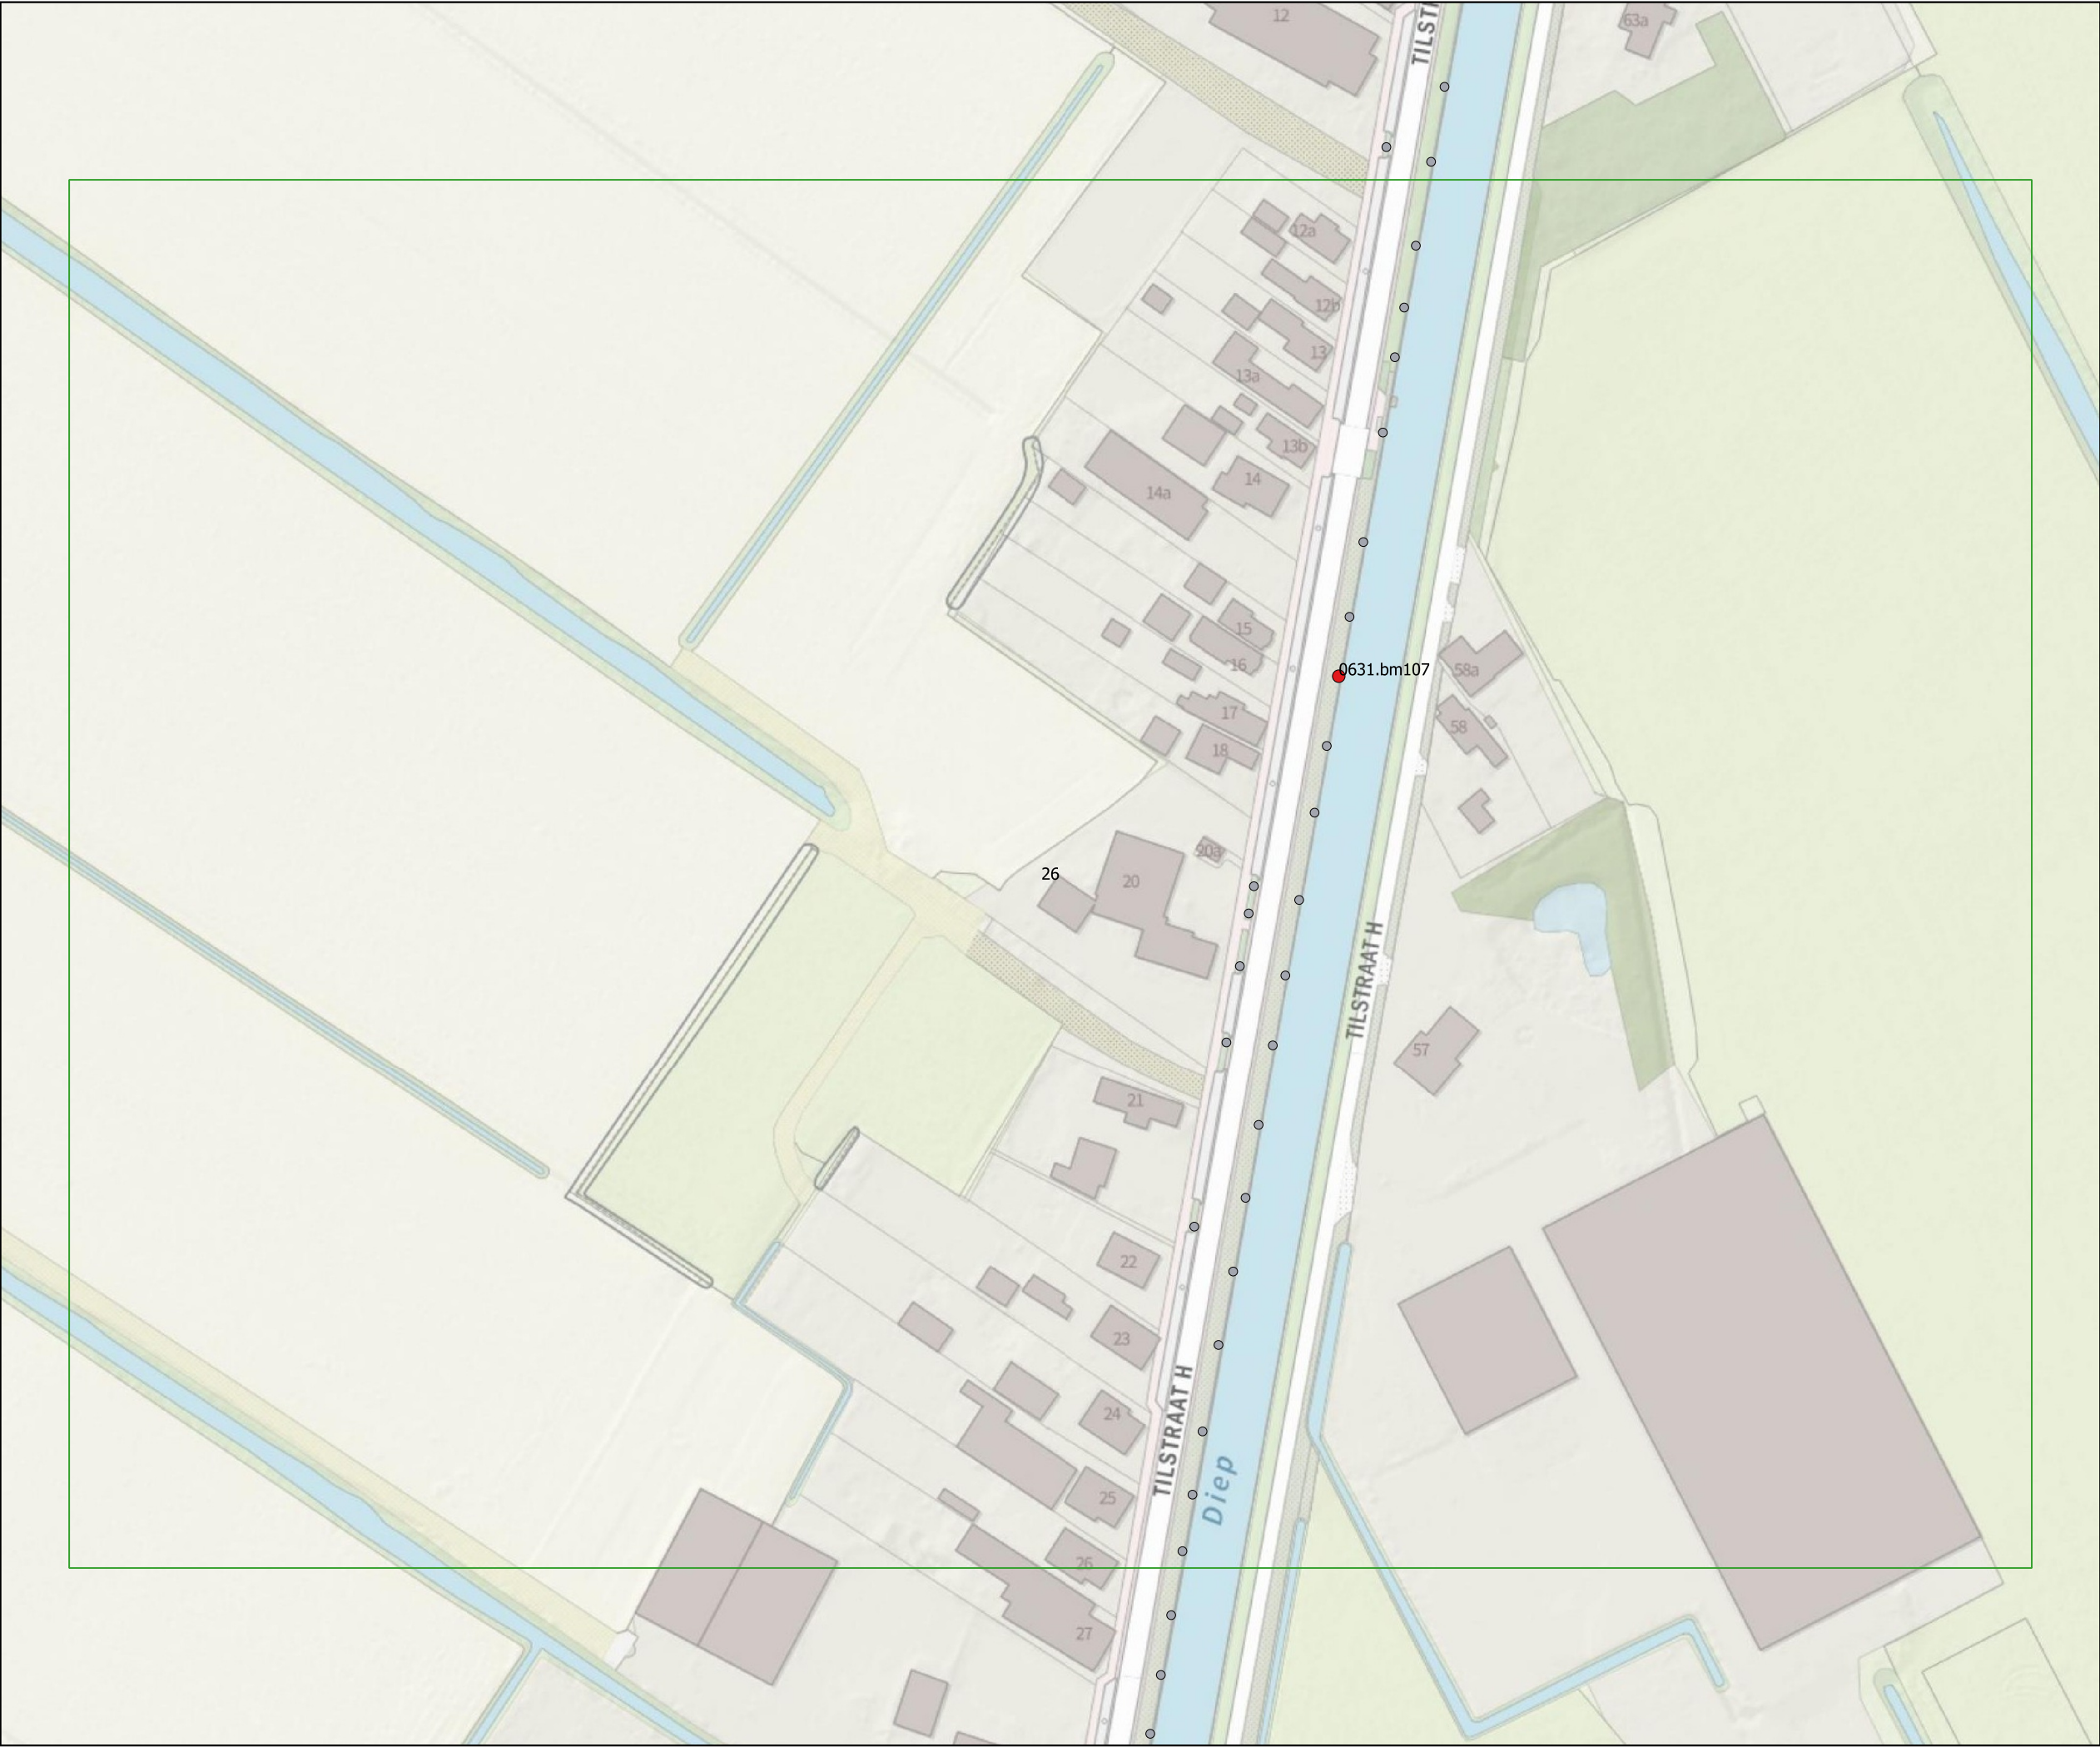
Kaart: 26

| boomid | boomsrt | plantjaar | boomhoogte | scheefstand | scheuren | holten | stamvoetsc | stamschade | inrot | houtboorde | zwam | zwam_stamvoet | zwam_stam | zwam_kroon | dood_hout | plakoksel | takken | aantasting | opmerkinge | Conditie | TKVW | Diameterkl | Reden TKVW_1 | Reden TKVW_2 |
|---|---|---|---|---|---|---|---|---|---|---|---|---|---|---|---|---|---|---|---|---|---|---|---|---|
| 0631.bm107 | QUROBUR | 1985 | 6-9 m | 1 | 1 | 0 | 0 | 0 | 0 | 0 | 0 | 0 | 0 | 0 | 1 | 0 | 1 | | | matig | <5 Jaar | 20-30 | | |
