Project:  
Kap aanvraag

Onderdeel:  
Deelgebied 1

Gemeente Pekela  
Raadhuislaan 8  
9665 JD Oude Pekela

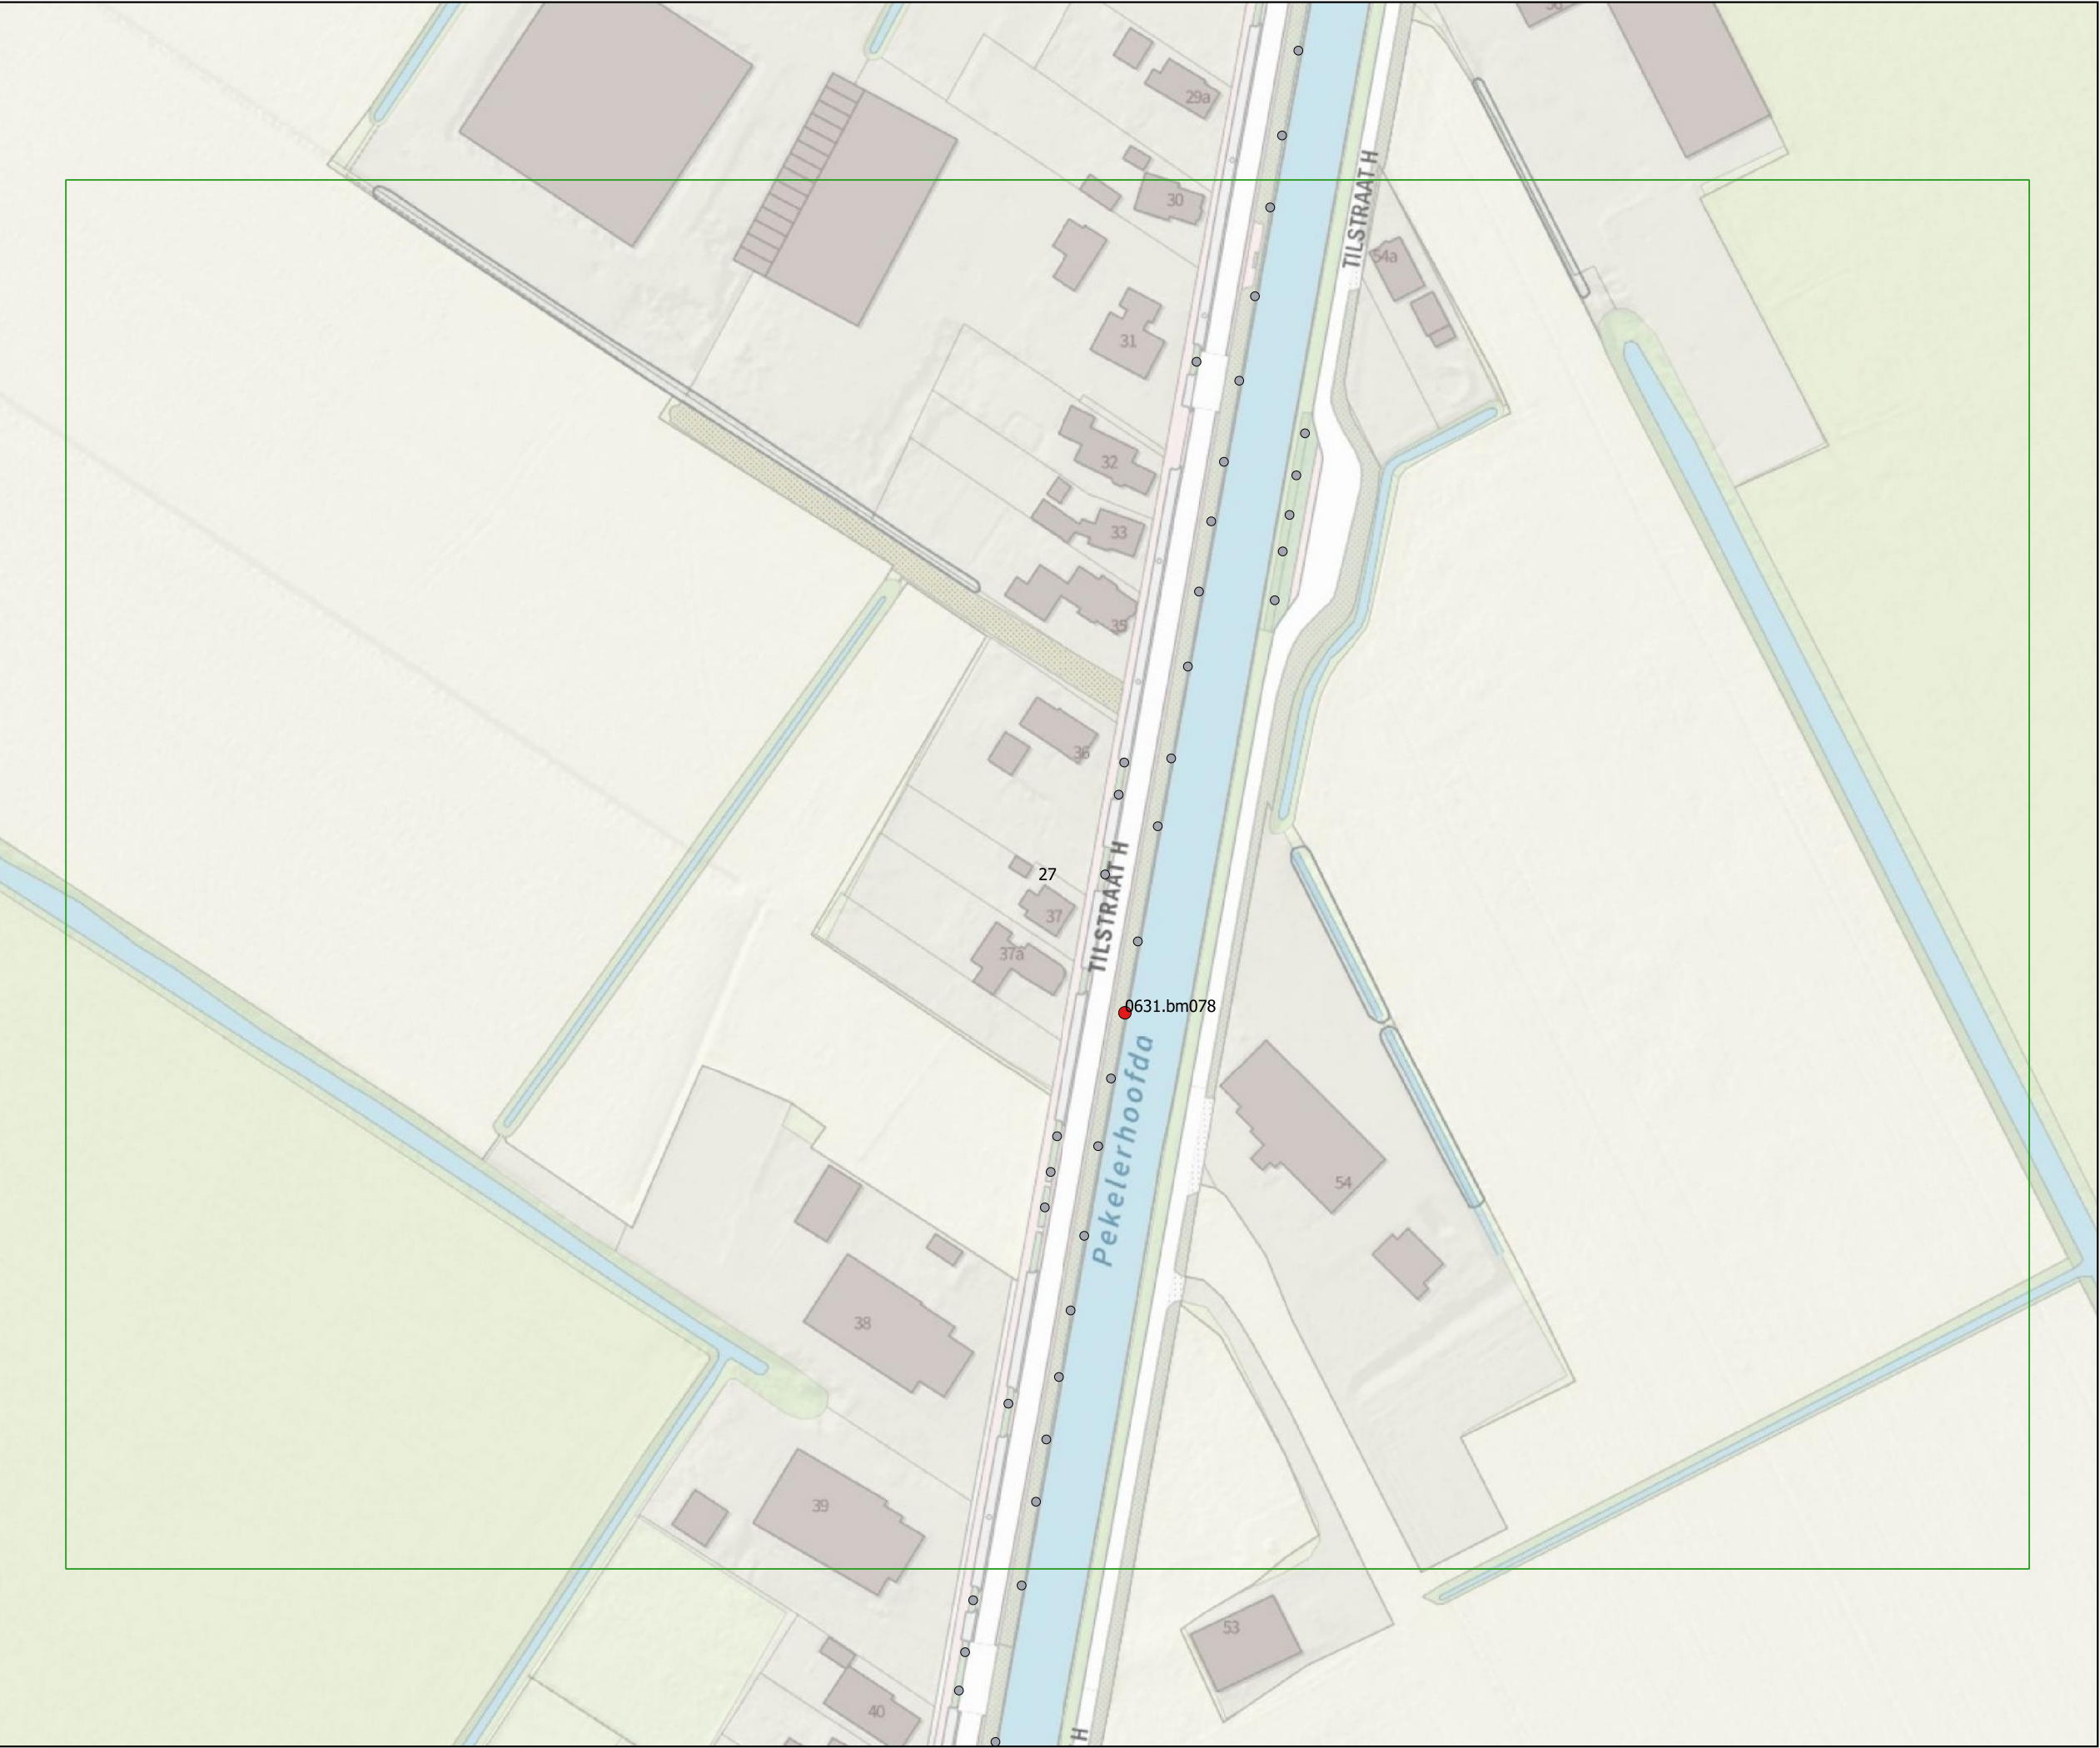
Kaart: 27

| boomid | boomsrt | plantjaar | boomhoogte | scheefstand | scheuren | holten | stamvoetsc | stamschade | inrot | houtboorde | zwam | zwam_stamvoet | zwam_stam | zwam_kroon | dood_hout | plakoksel | takken | aantasting | opmerkinge | Conditie | TKVW | Diameterkl | Reden TKVW_1 | Reden TKVW_2 |
|---|---|---|---|---|---|---|---|---|---|---|---|---|---|---|---|---|---|---|---|---|---|---|---|---|
| 0631.bm078 | QUROBUR | 1995 | 6-9 m | 0 | 0 | 1 | 1 | 0 | 0 | 1 | 0 | 0 | 0 | 0 | 0 | 0 | 0 | wilgenhoutrups | | matig | <5 Jaar | 20-30 | | |

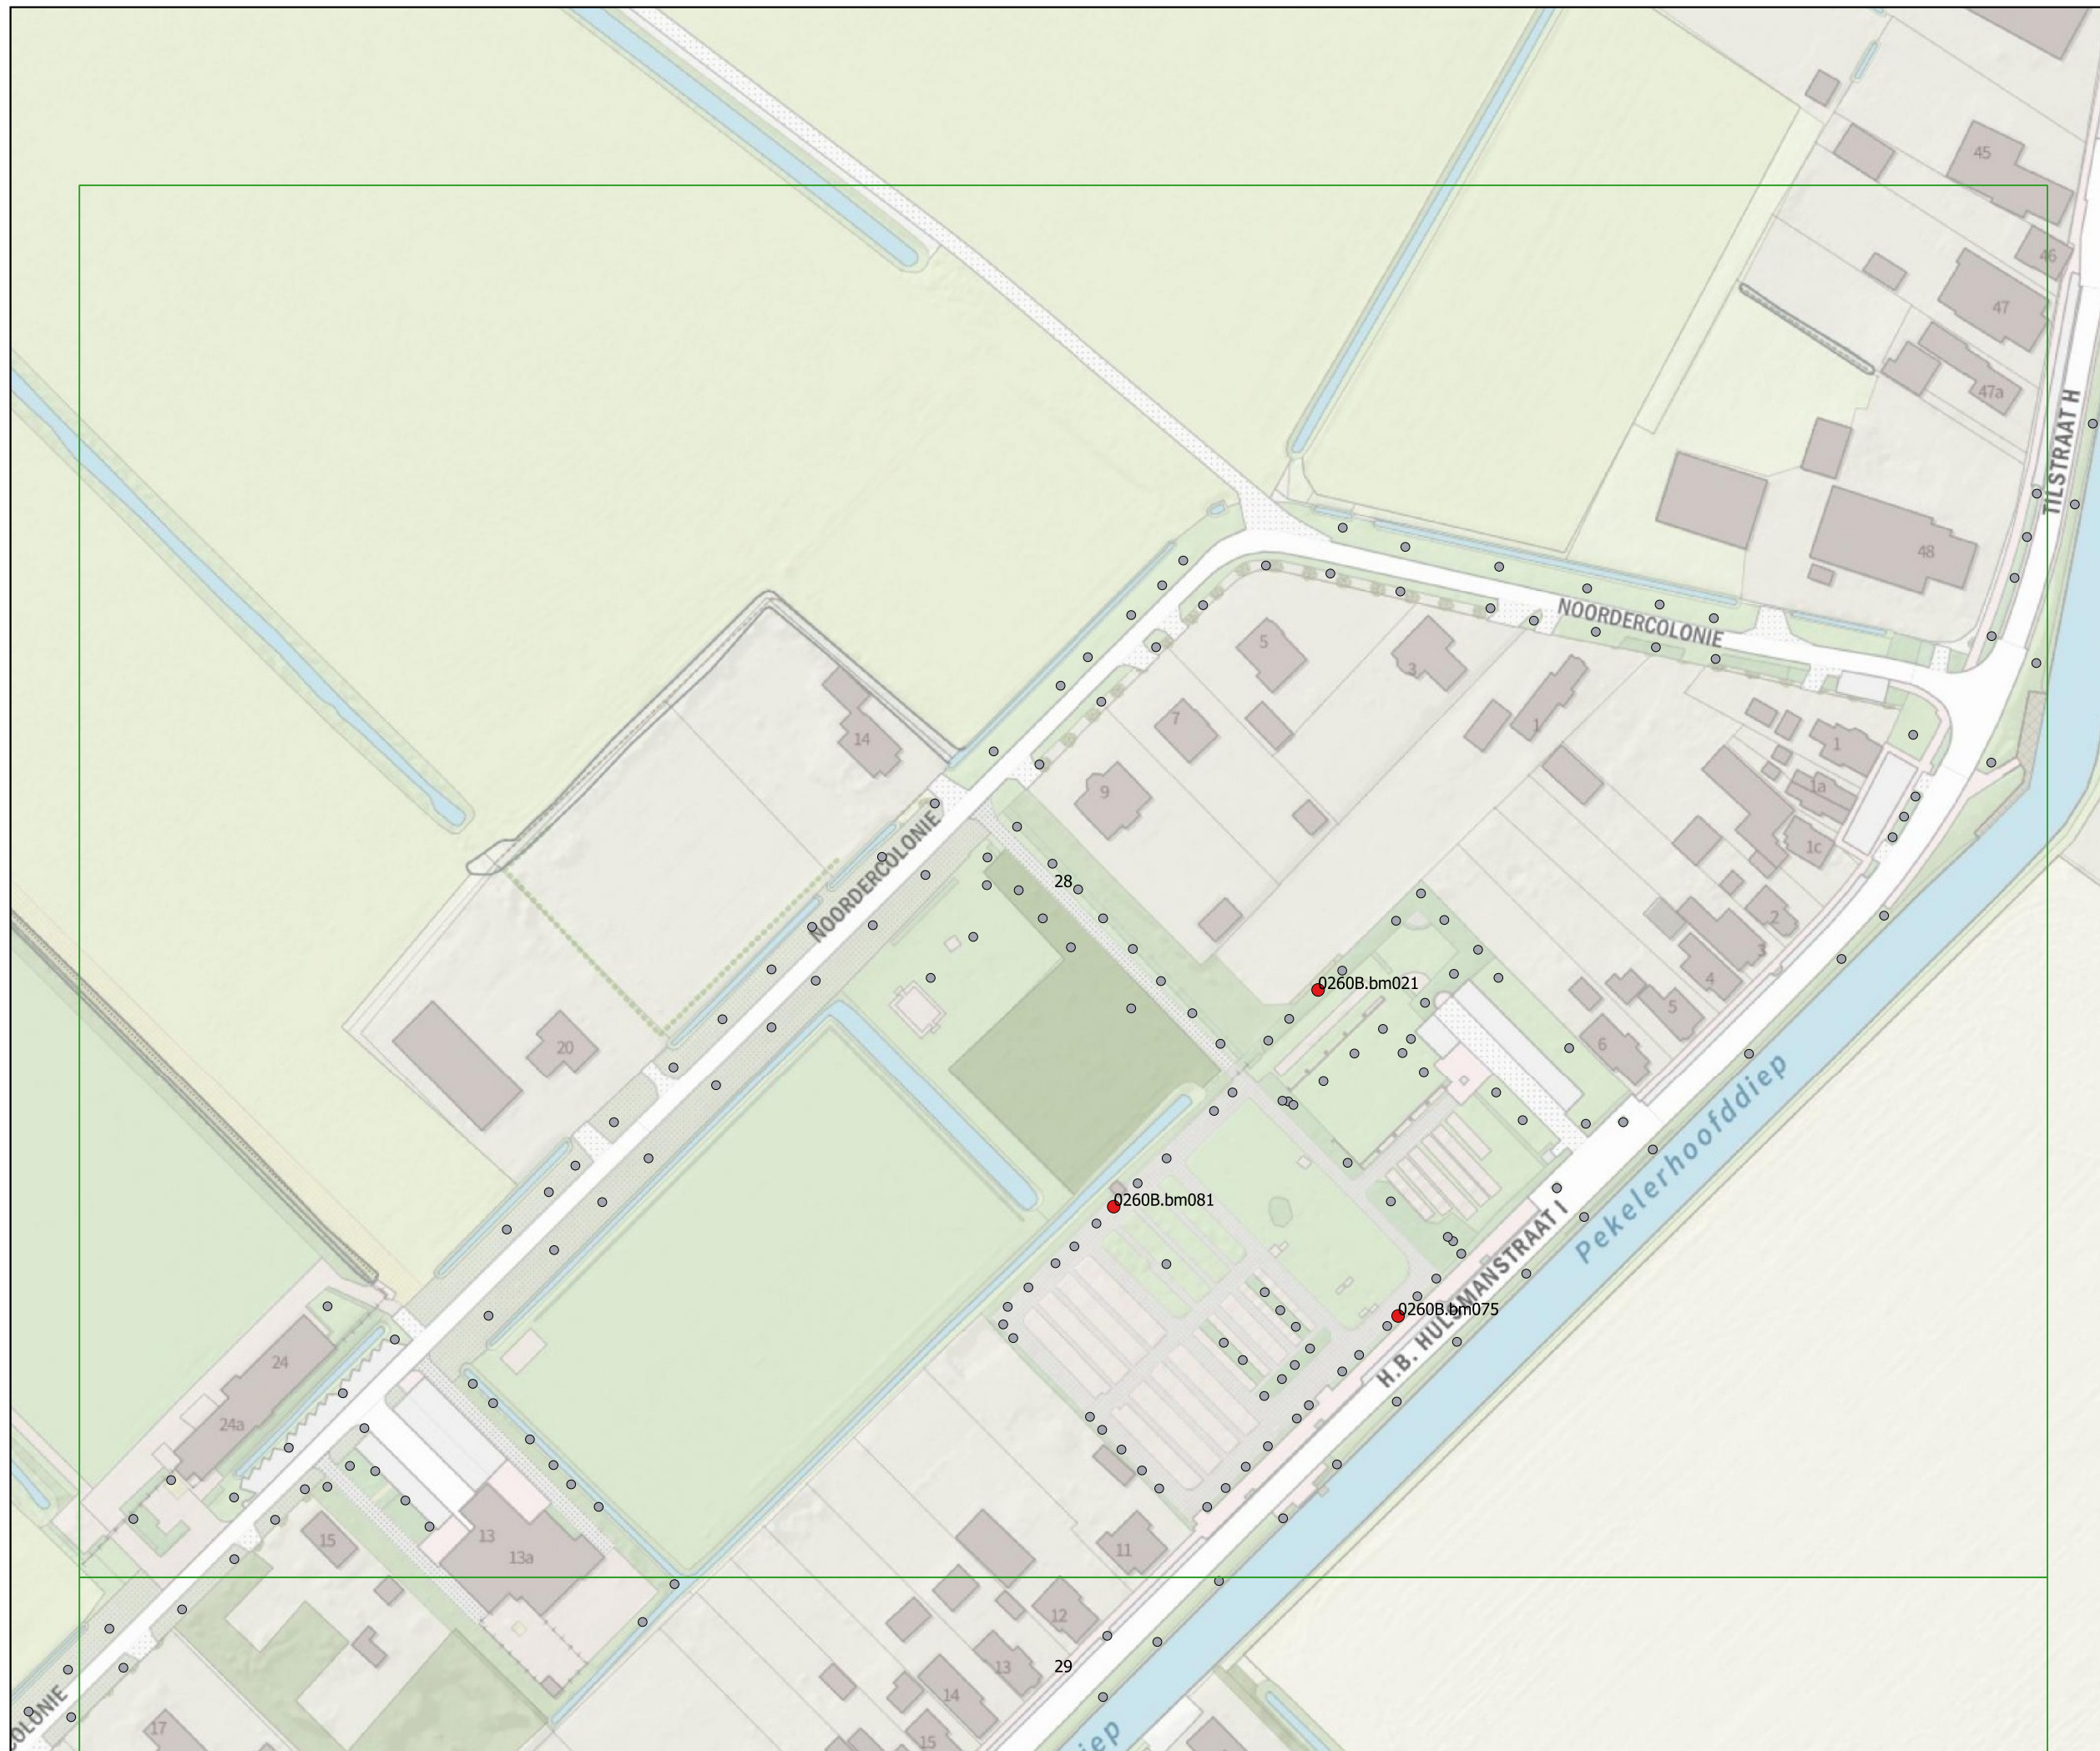
Kaart: 28

| boomid | boomsrt | plantjaar | boomhoogte | scheefstand | scheuren | holten | stamvoetsc | stamschade | inrot | houtboorde | zwam | zwam_stamvoet | zwam_stam | zwam_kroon | dood_hout | plakoksel | takken | aantasting | opmerkinge | Conditie | TKVW | Diameterkl | Reden TKVW_1 | Reden TKVW_2 |
|---|---|---|---|---|---|---|---|---|---|---|---|---|---|---|---|---|---|---|---|---|---|---|---|---|
| 0260B.bm021 | QUROBUR | 1990 | 9-12 m | 1 | 0 | 0 | 0 | 1 | 0 | 0 | 0 | 0 | 0 | 0 | 1 | 0 | 0 | | | matig | <5 Jaar | 20-30 | Beperking bovengronds | |

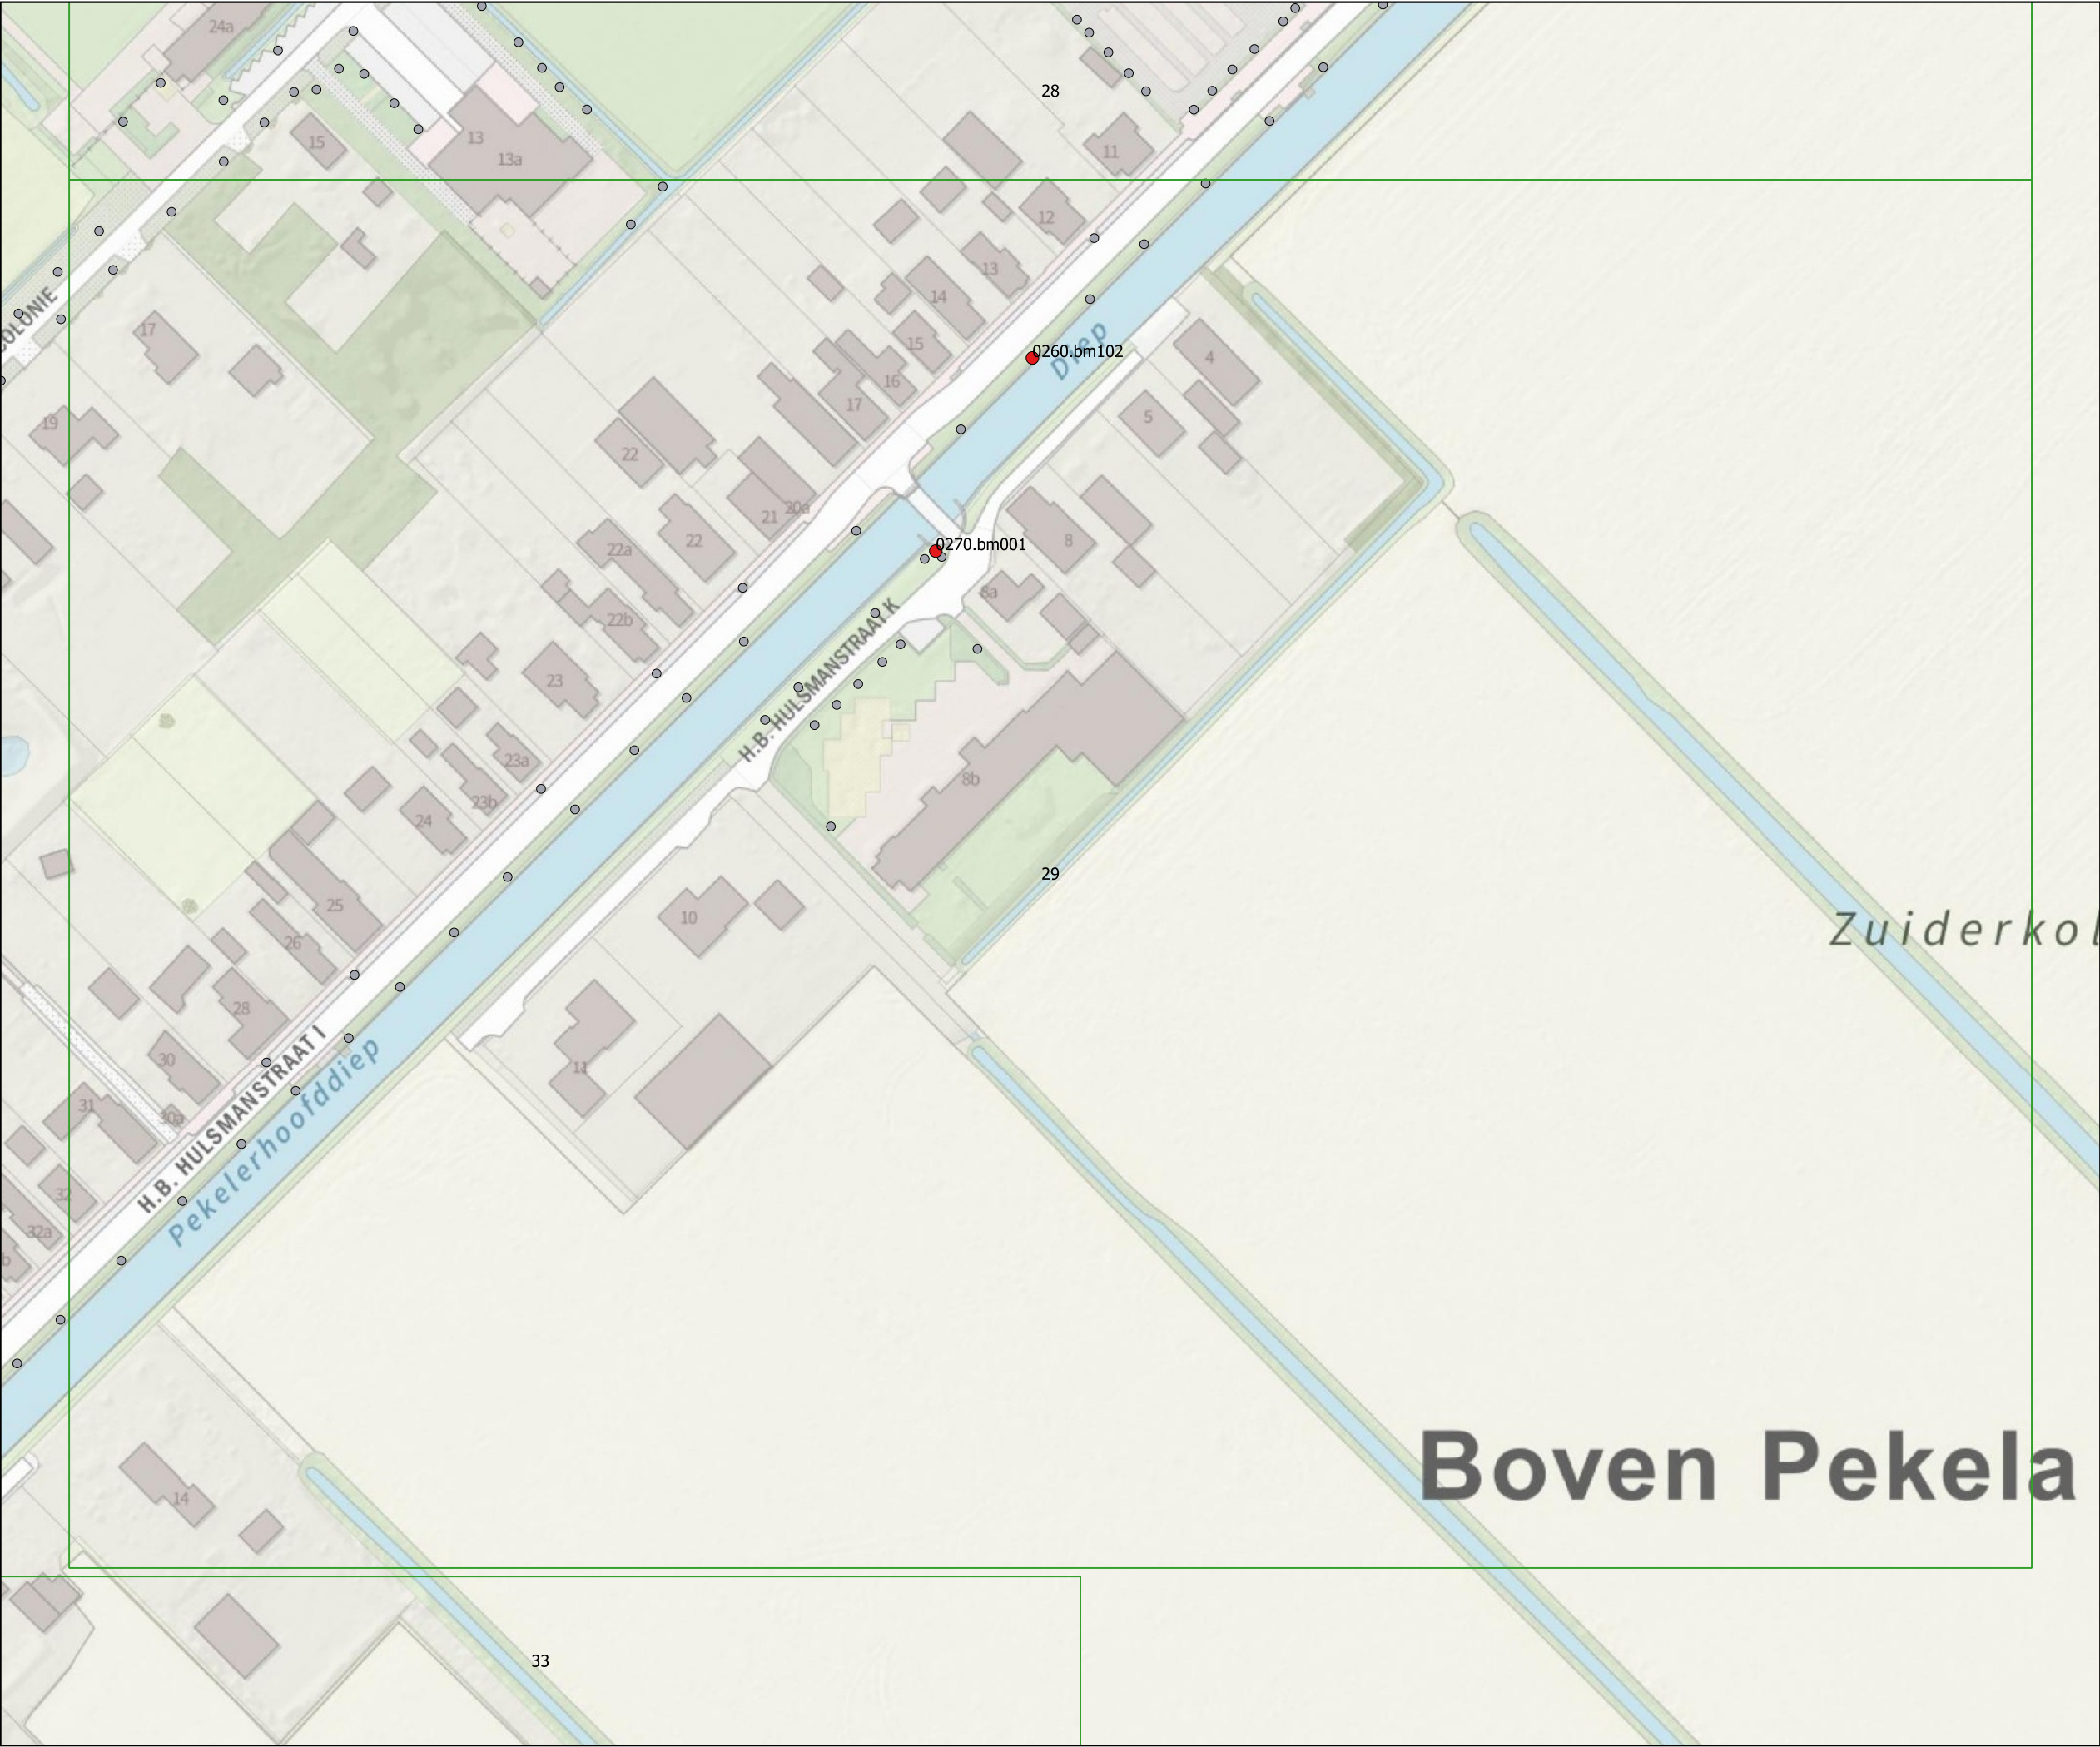
Kaart: 29

| boomid | boomsrt | plantjaar | boomhoogte | scheefstand | scheuren | holten | stamvoetsc | stamschade | inrot | houtboorde | zwam | zwam_stamvoet | zwam_stam | zwam_kroon | dood_hout | plakoksel | takken | aantasting | opmerkinge | Conditie | TKVW | Diameterkl | Reden TKVW_1 | Reden TKVW_2 |
|---|---|---|---|---|---|---|---|---|---|---|---|---|---|---|---|---|---|---|---|---|---|---|---|---|
| 0260.bm102 | QUROBUR | 1995 | 6-9 m | 0 | 0 | 0 | 1 | 0 | 0 | 0 | 0 | 0 | 0 | 0 | 1 | 0 | 1 | | | slecht | <5 Jaar | 20-30 | | |

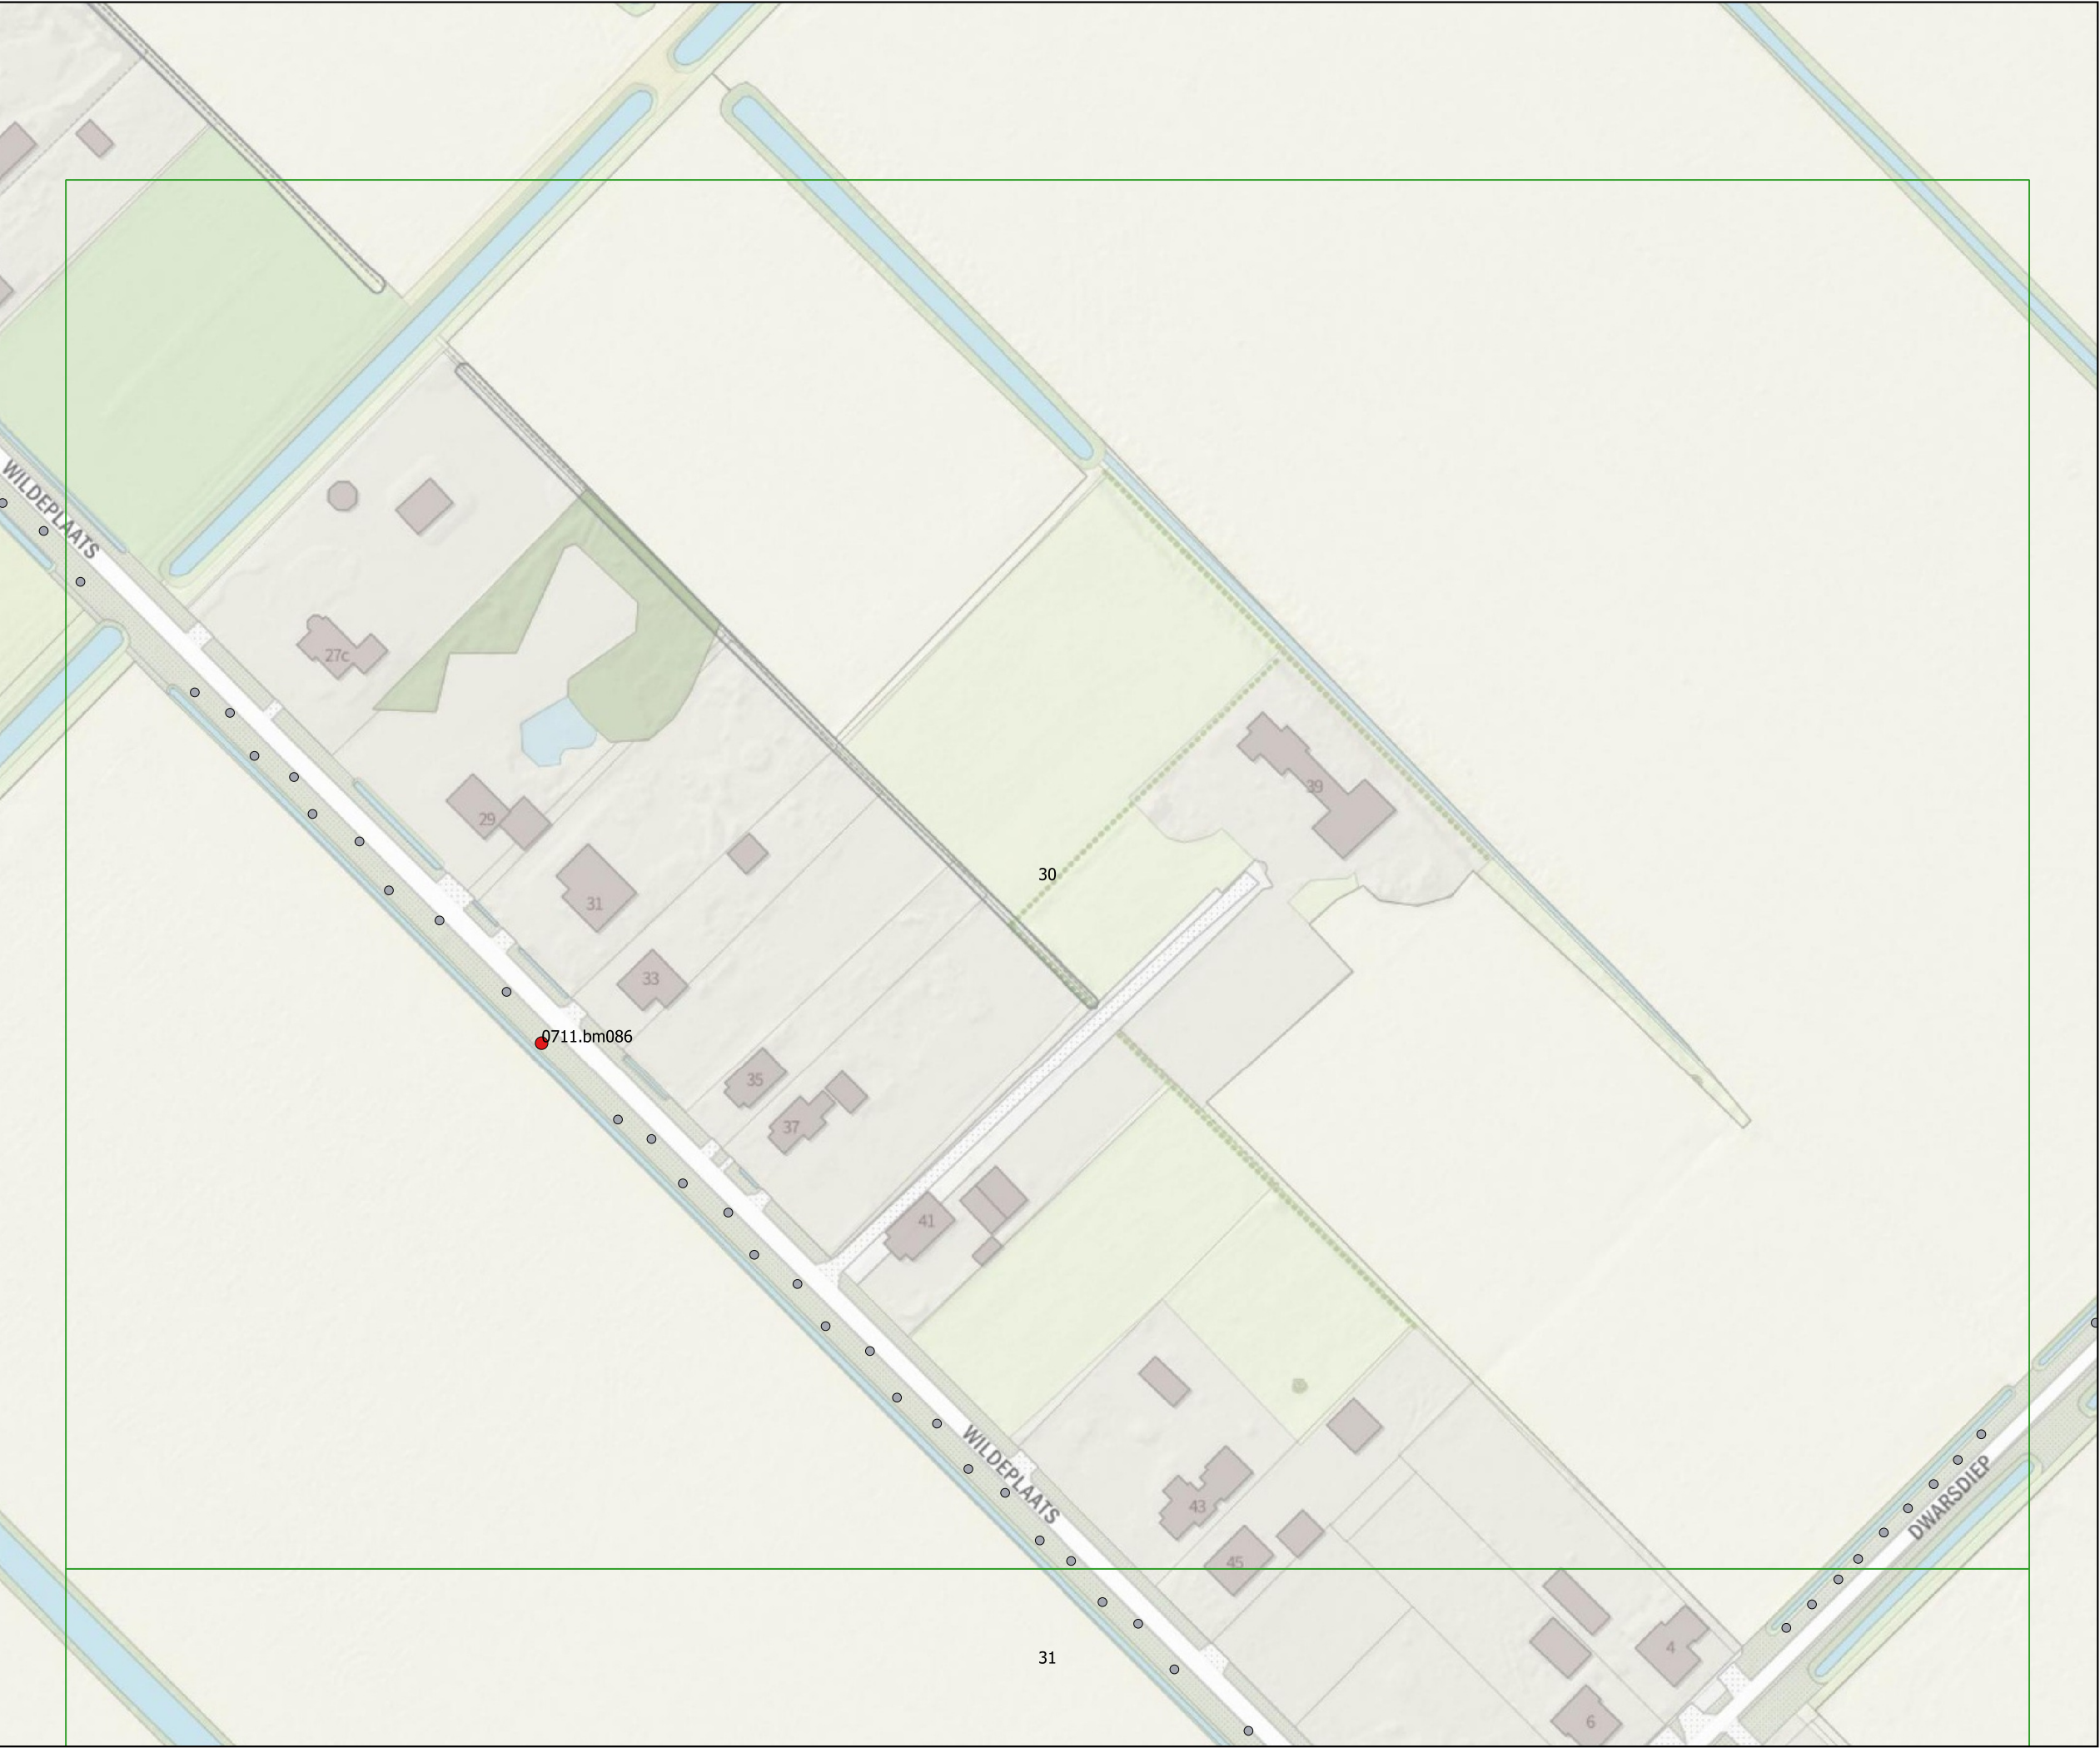
Kaart: 30

| boomid | boomsrt | plantjaar | boomhoogte | scheefstand | scheuren | holten | stamvoetsc | stamschade | inrot | houtboorde | zwam | zwam_stamvoet | zwam_stam | zwam_kroon | dood_hout | plakoksel | takken | aantasting | opmerkinge | Conditie | TKVW | Diameterkl | Reden TKVW_1 | Reden TKVW_2 |
|---|---|---|---|---|---|---|---|---|---|---|---|---|---|---|---|---|---|---|---|---|---|---|---|---|
| 0711.bm086 | QUROBUR | 1990 | 9-12 m | 0 | 0 | 0 | 1 | 0 | 0 | 1 | 0 | 0 | 0 | 0 | 0 | 0 | 1 | wilgenhoutrups | | slecht | <5 Jaar | 30-50 | | |

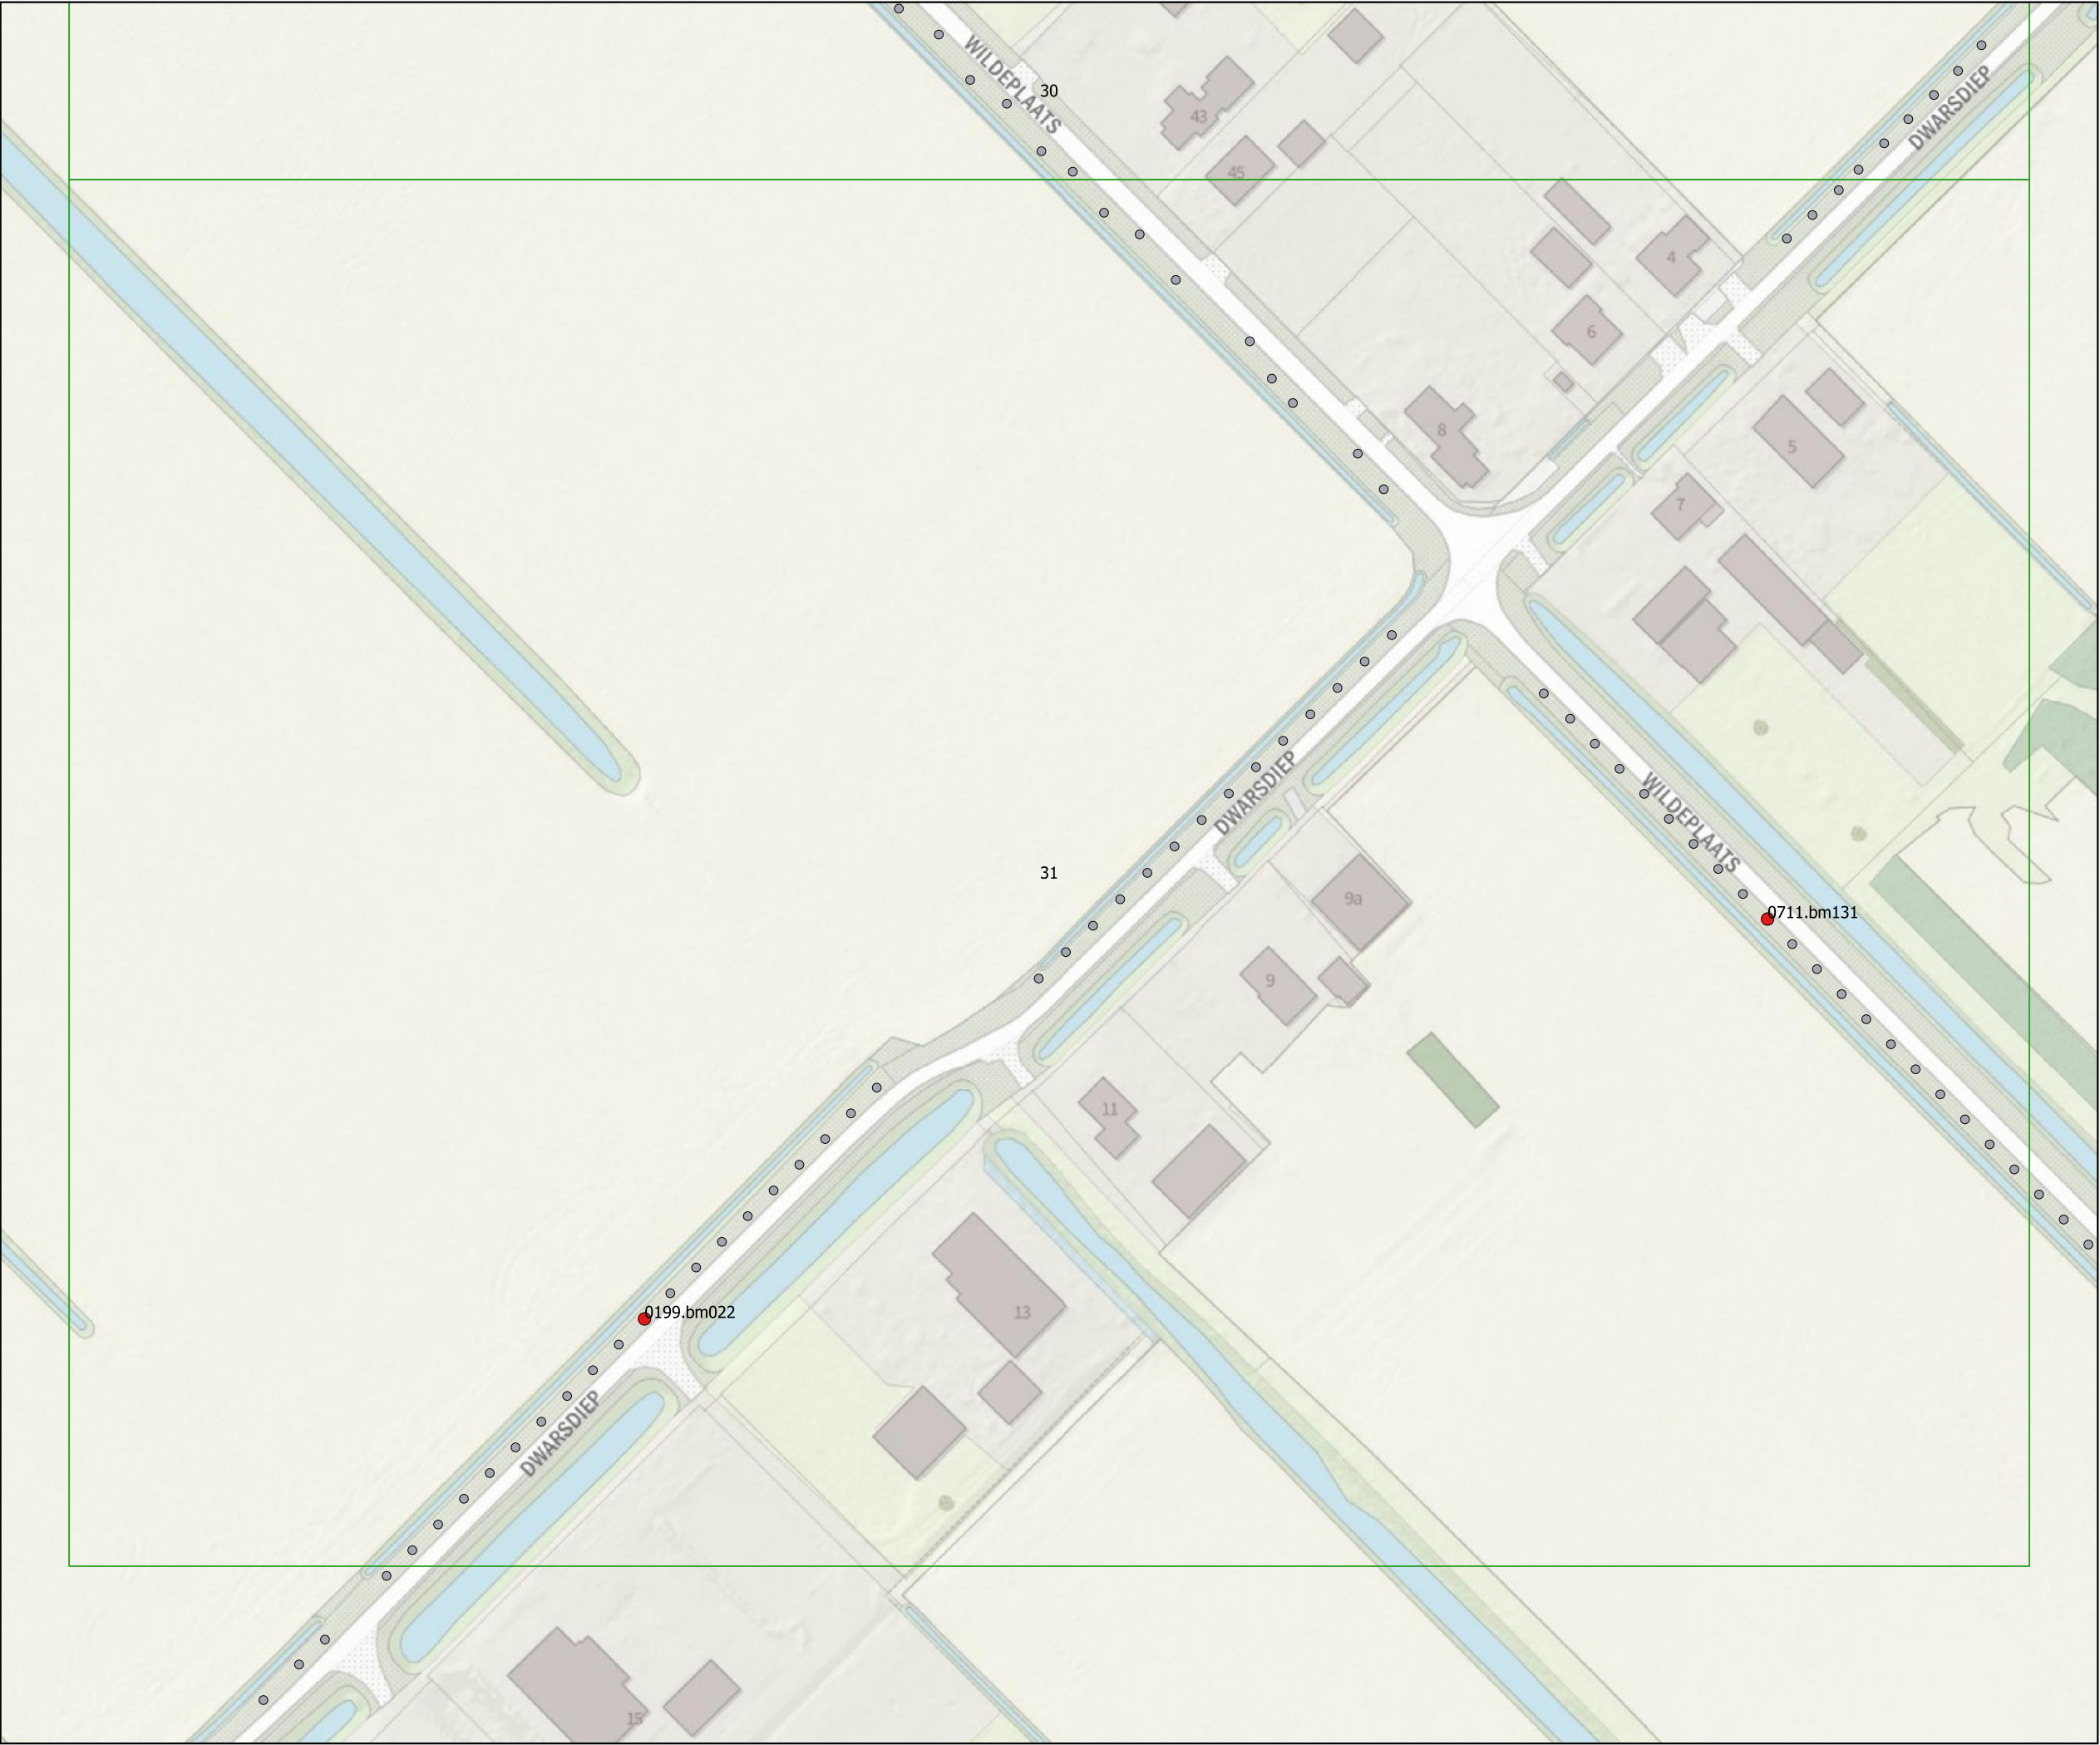
Kaart: 31

| boomid | boomsrt | plantjaar | boomhoogte | scheefstand | scheuren | holten | stamvoetsc | stamschade | inrot | houtboorde | zwam | zwam_stamvoet | zwam_stam | zwam_kroon | dood_hout | plakoksel | takken | aantasting | opmerkinge | Conditie | TKVW | Diameterkl | Reden TKVW_1 | Reden TKVW_2 |
|---|---|---|---|---|---|---|---|---|---|---|---|---|---|---|---|---|---|---|---|---|---|---|---|---|
| 0711.bm131 | QUROBUR | 1990 | 9-12 m | 0 | 0 | 0 | 1 | 0 | 0 | 1 | 0 | 0 | 0 | 0 | 0 | 0 | 1 | wilgenhoutrups | | matig | <5 Jaar | 20-30 | | |

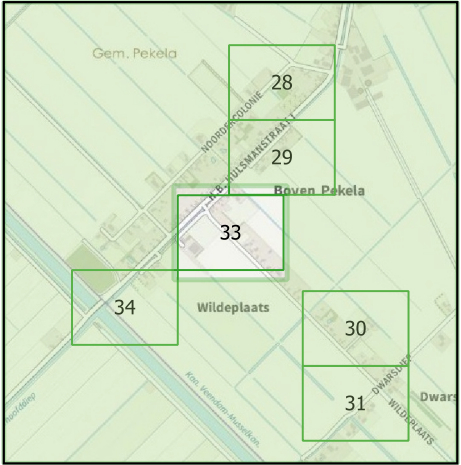
Kaart: 33

| boomid | boomsrt | plantjaar | boomhoogte | scheefstand | scheuren | holten | stamvoetsc | stamschade | inrot | houtboorde | zwam | zwam_stamvoet | zwam_stam | zwam_kroon | dood_hout | plakoksel | takken | aantasting | opmerkinge | Conditie | TKVW | Diameterkl | Reden TKVW_1 | Reden TKVW_2 |
|---|---|---|---|---|---|---|---|---|---|---|---|---|---|---|---|---|---|---|---|---|---|---|---|---|
| 0711.bm050 | QUROBUR | 1990 | 9-12 m | 1 | 0 | 0 | 1 | 0 | 0 | 1 | 0 | 0 | 0 | 0 | 1 | 0 | 1 | wilgenhoutrups | | matig | <5 Jaar | 30-50 | | |
| 0260.bm073 | QUROBUR | 1985 | 9-12 m | 0 | 0 | 0 | 0 | 0 | 0 | 0 | 0 | 0 | 0 | 0 | 1 | 0 | 0 | | | slecht | 5-10 Jaar | 20-30 | | |
