Huidige situatie Barchemse Veengoot en Nieuwe Beek westelijk deel
schaal 1:500

A		B		C		D	
0	21-07-2020						
Code	Datum	Gerelateerd door	Controle door	Traject door	Beoordeling	Huidige situatie en dwarsprofielen	
						Adviseur/aanvrager	
Project: Molengronden Lochem (Fase 2) Beschrijving: Herinrichting Barchemse Veengoot en Nieuwe Beek Bijlage Project Plan Waterwet Huidige situatie en dwarsprofielen							
Definitie:	Schaal:	1500	Formaat:	A1	Mijn:	-	Status: Definitief
Tekeningnummer:	EAM311997_01	Blad:	01	Aantal:	2	Ontwerp

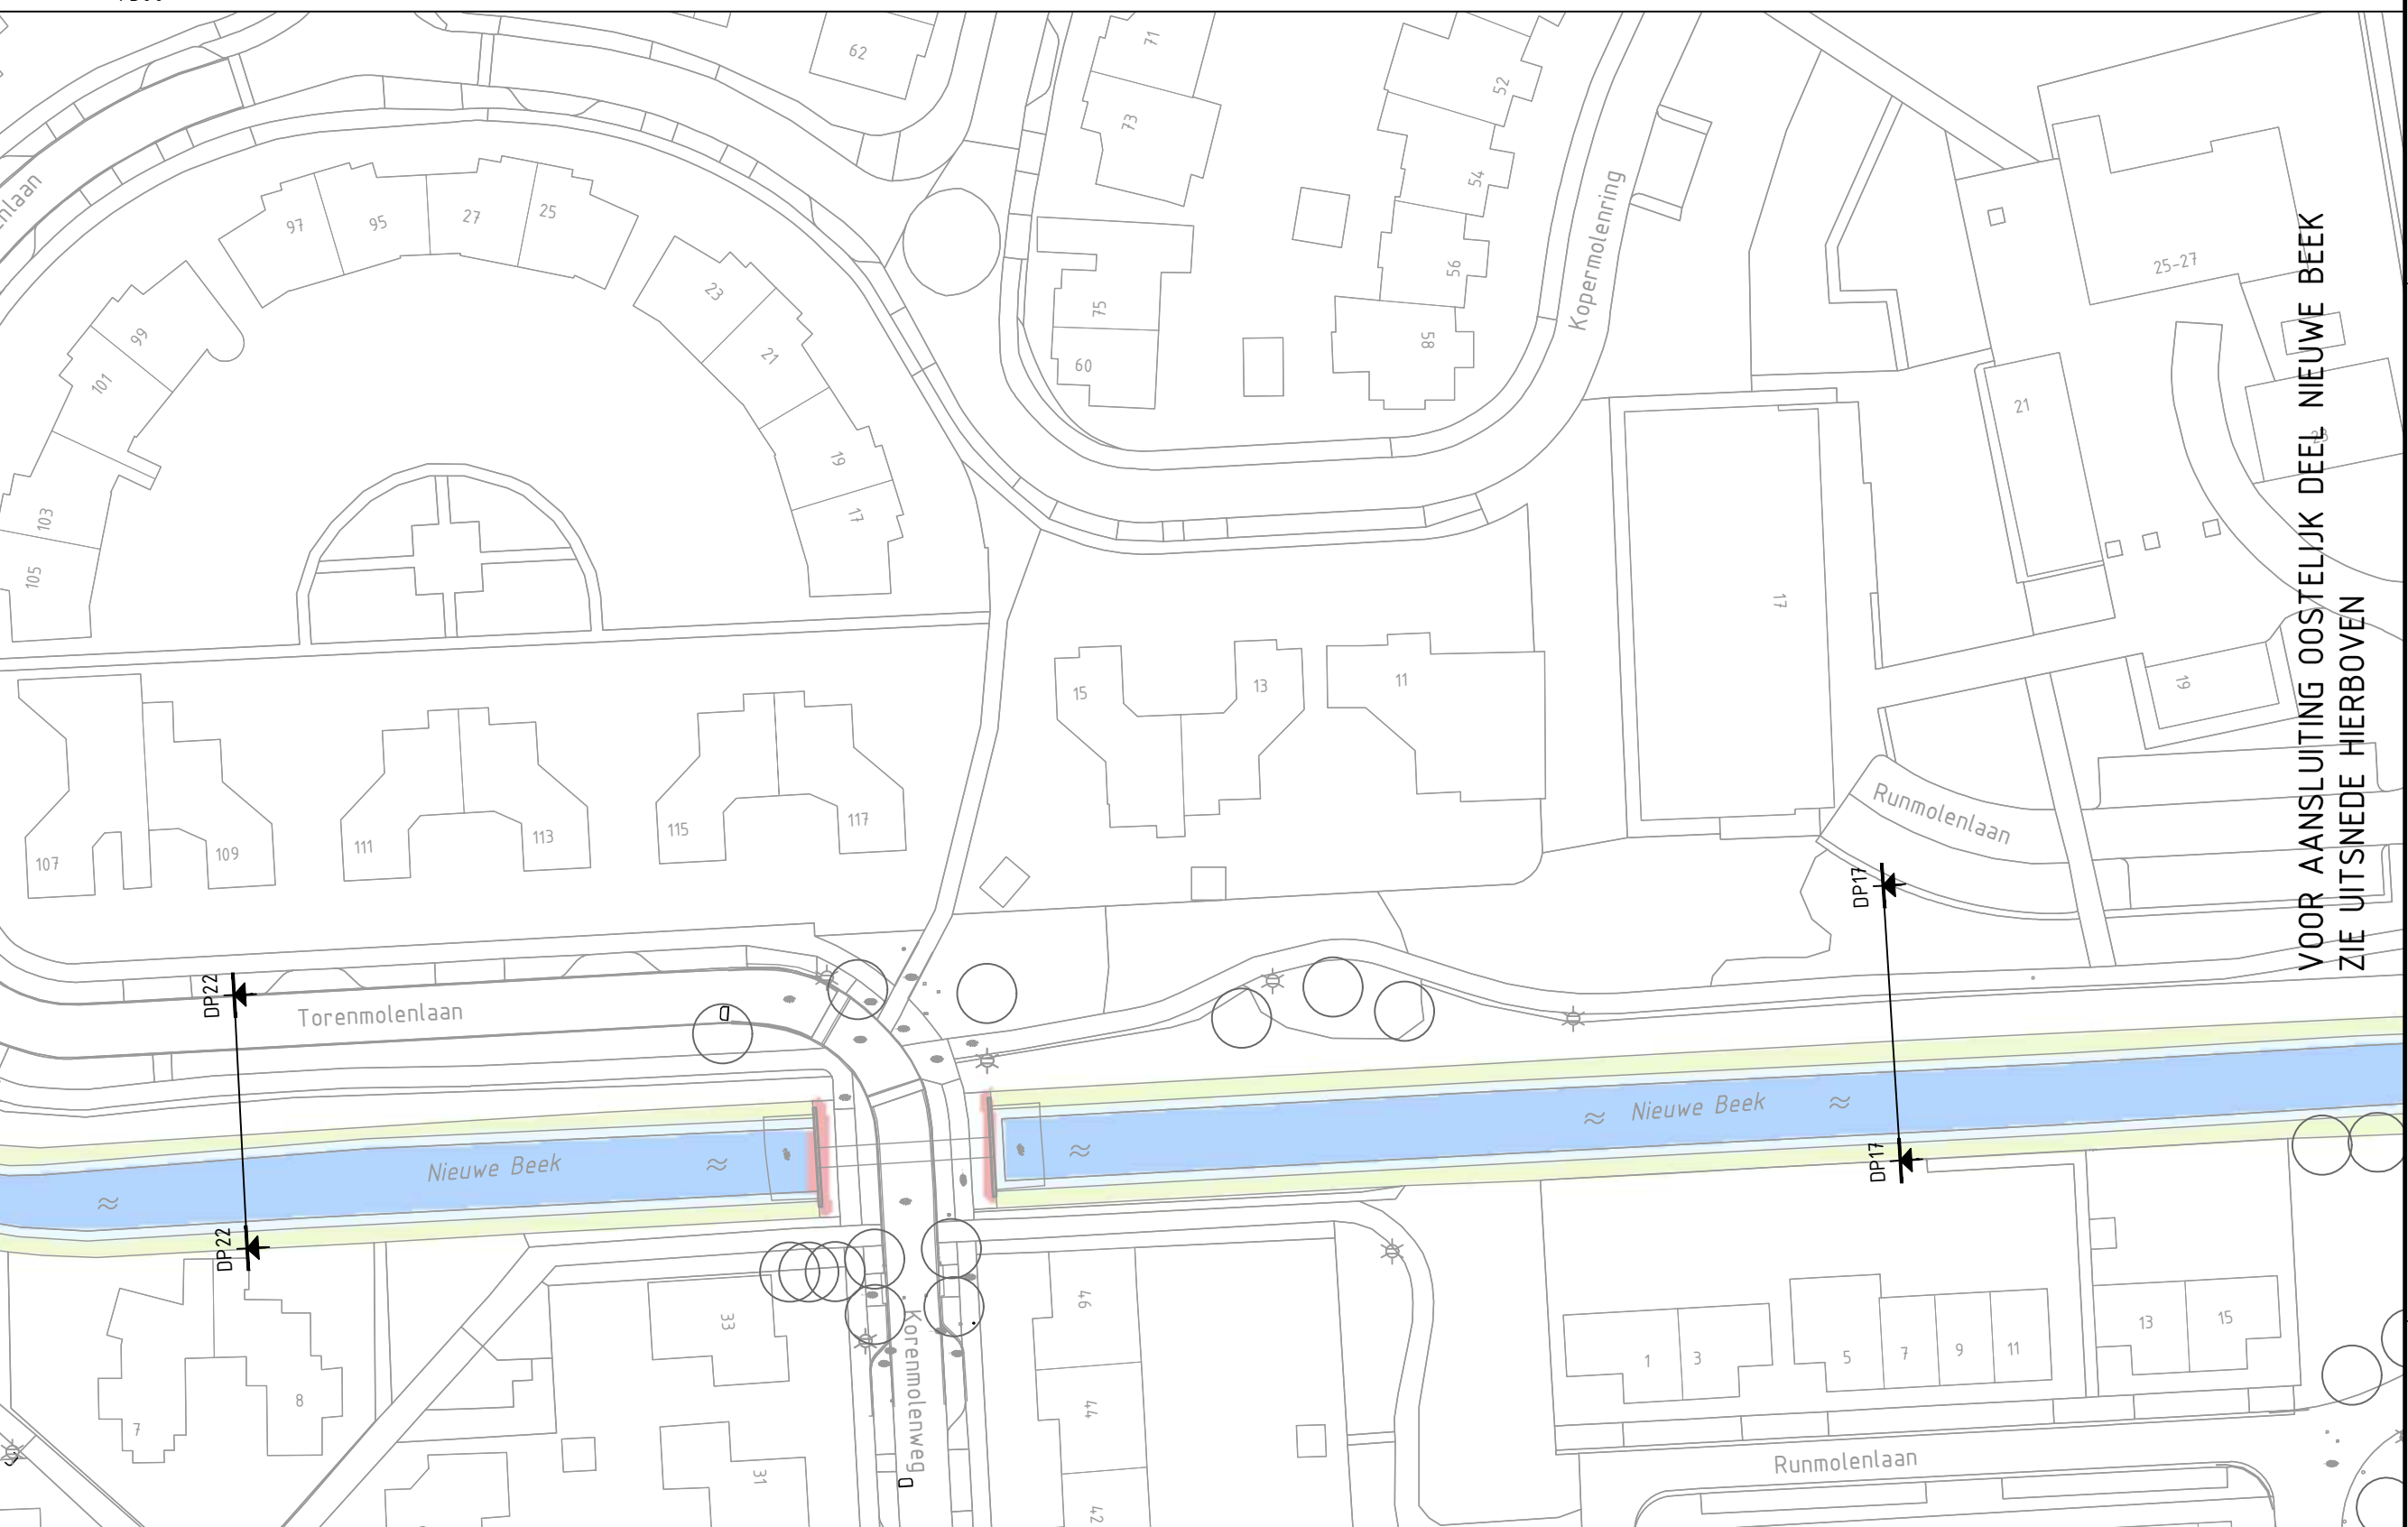
VOOR AANSLUITING OOSTELIJK DEEL NIEUWE BEEK ZIE UITSNEDE HIERBOVEN
