Verwerking inmeetgegevens duikinspectie

Project : Herinrichting Vijzelstraat te Amsterdam

Onderdeel : Inspectie kademuur Rak 3+4 Herengracht Amsterdam

: Rak 4 - plattegrond + aanzicht

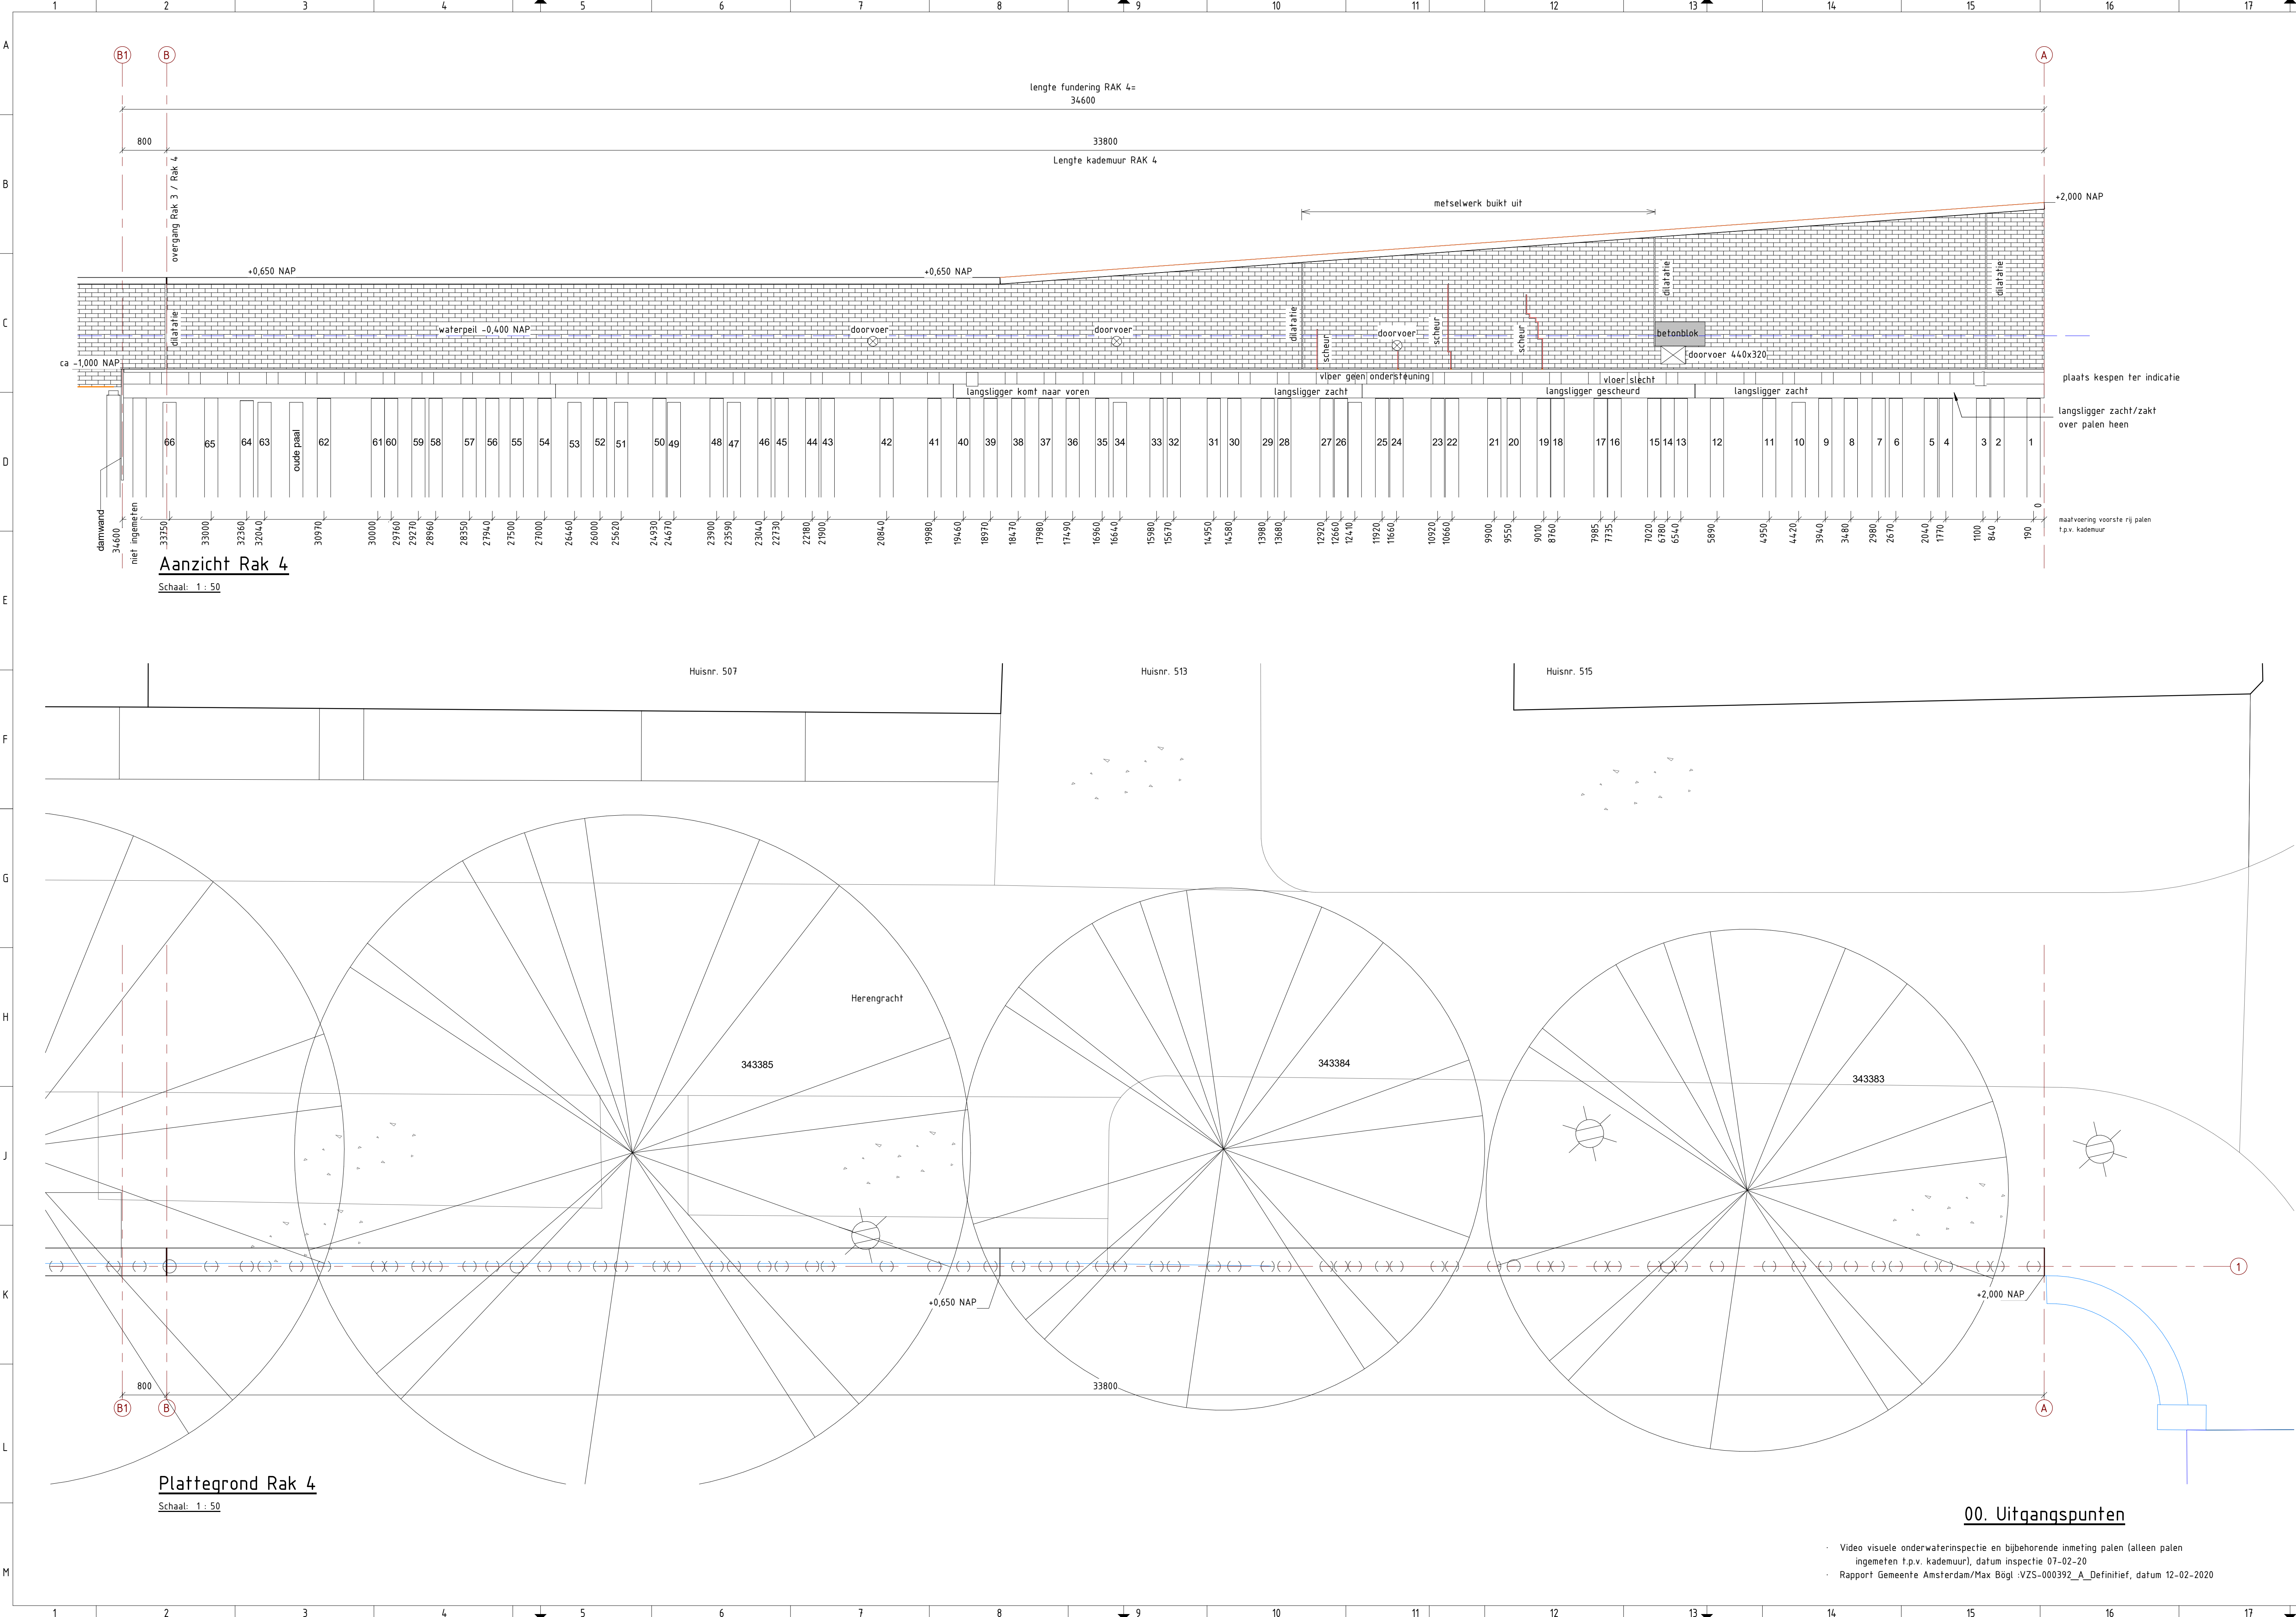
| Palen Rak 4 | | | |

| Palen Rak 4 | | | |
|---|---|---|---|
| 1 | 4 | 6:24 | |
| 2 | 4 | 1:10 | zacht |
| 3 | 4 | 4:50 | zacht/paal gedeeltelijk naast ligger |
| 4 | 4 | 6:15 | zacht/ligger zacht over paal heen |
| 5 | 4 | 7:50 | zacht/paal gedeeltelijk naast ligger |
| 6 | 4 | 8:50 | zacht/ligger zacht over paal heen |
| 7 | 4 | 10:00 | zacht/ligger zacht over paal heen |
| 8 | 4 | 11:00 | zacht/ligger zacht over paal heen |
| 9 | 4 | 12:00 | zacht/ligger zacht over paal heen |
| 10 | 4 | 12:30 | zacht/ligger zacht over paal heen |
| 11 | 4 | 14:10 | geen ondersteuning |
| 12 | 4 | 14:40 | zacht/ligger zacht over paal heen |
| 13 | 4 | 16:20 | zacht/ligger zacht over paal heen |
| 14 | 4 | 19:44 | geen ondersteuning |
| 15 | 4 | 20:02 | zacht/niet dragend |
| 16 | 4 | 20:02 | zacht/helt naar voren |
| 17 | 4 | 23:15 | zacht/niet dragend |
| 18 | 4 | 23:30 | zacht/helt naar voren |
| 19 | 4 | 24:40 | zacht/helt naar voren |
| 20 | 4 | 24:48 | zacht/helt naar voren |
| 21 | 4 | 25:40 | geen ondersteuning |
| 22 | 4 | 26:20 | zacht/helt naar voren |
| 23 | 4 | 27:16 | zacht/helt naar voren |
| 24 | 4 | 27:35 | zacht/ligger zacht over paal heen |
| 25 | 4 | 29:50 | zacht |
| 26 | 4 | 30:00 | zacht |
| 27 | 4 | 32:10 | zacht |
| 28 | 4 | 32:30 | zacht/verjoning ingescheurd |
| 29 | 4 | 03:30 | zacht/ligger zacht over paal heen |
| 30 | 4 | 5:00 | zacht/ligger zacht over paal heen |
| 31 | 4 | 5:30 | zacht/ligger zacht over paal heen |
| 32 | 4 | 5:30 | zacht |
| 33 | 4 | 6:35 | zacht/langsligger over paal |
| 34 | 4 | 7:15 | geen ondersteuning |
| 35 | 4 | 8:06 | redelijk |
| 36 | 4 | 8:40 | redelijk |
| 37 | 4 | 9:00 | redelijk |
| 38 | 4 | 10:00 | zacht |
| 39 | 4 | 10:50 | zacht/paal gescheurd |
| 40 | 4 | 12:00 | zacht/paal gescheurd |
| 41 | 4 | 14:10/16:35 | slechte ondersteuning/langsligger gescheurd |
| 42 | 4 | 16:00 | zacht |
| 43 | 4 | 16:50 | zacht/paal gedeeltelijk naast ligger |
| 44 | 4 | 18:30 | redelijk |
| 45 | 4 | 19:15 | zacht/ligger zacht over paal heen |
| 46 | 4 | 19:45 | zacht |
| 47 | 4 | 20:00 | geen ondersteuning |
| 48 | 4 | 20:28 | zacht |
| 49 | 4 | 21:10 | geen ondersteuning |
| 50 | 4 | 21:20 | zacht/ligger zacht over paal heen |
| 51 | 4 | 22:40 | geen ondersteuning |
| 52 | 4 | 23:40 | zacht |
| 53 | 4 | 24:20 | geen ondersteuning |
| 54 | 4 | 24:40 | zacht |
| 55 | 4 | 25:45 | slechte ondersteuning |
| 56 | 4 | 26:15 | zacht |
| 57 | 4 | 26:40 | zacht |
| 58 | 4 | 26:52 | zacht/gaf in langsligger naast paal |
| 59 | 4 | 27:35 | zacht |
| 60 | 4 | 28:15 | zacht |
| 61 | 4 | 28:25 | geen ondersteuning |
| 62 | 4 | 01:19 | zacht |
| 63 | 4 | 1:52 | zacht |
| 64 | 4 | 03:30 | zacht/verjoning afgedrukt |
| 65 | 4 | | weinig ondersteuning |
| 66 | 4 | 1:00 | geen ondersteuning |
