# Monitoringsplan grond- en oppervlaktewater Wijffelterbroek en omgeving

### 3. Monitoringsplan Wijffelterbroek/Kettingdijk en verlegging Raam en Vetpeel

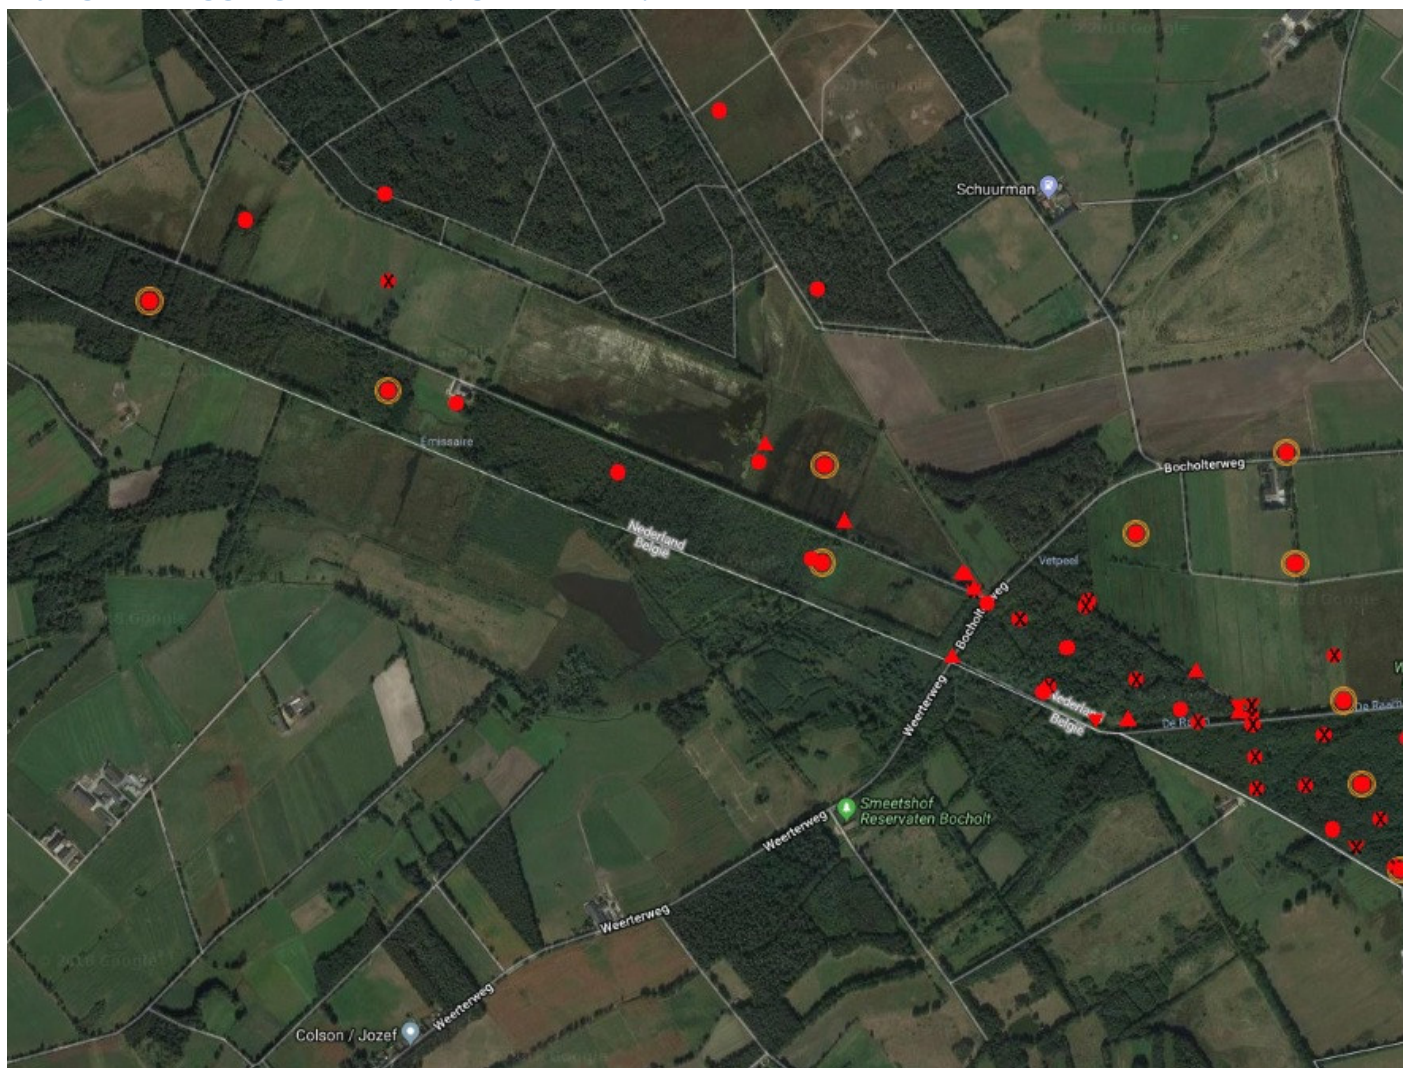
## Bijlage 1: Ligging van de opgenomen peilbuizen

Lopend rood (dubbel filter met bruin omlijnd), rood met kruis is afgesloten

Natuurmonumenten vindt het belangrijk om grond- en oppervlaktewaterstanden te monitoren om op die manier doelgericht te kunnen beheren. In functie daarvan zijn in het Wijffelterbroek en de Kettingdijk peilbuizen en peilschalen geplaatst (zie bijlage 1). Deze worden eens in de 2 weken handmatig en visueel of via een diver-systeem opgenomen. De diver-gegevens worden eens in de 6 maanden uitgelezen. De gegevens worden verwerkt en beheerd door databebeheerder Verbelco. De filters van de verschillende peilbuizen staan ook op verschillende dieptes zodat ook diepere lagen gemeten kunnen worden: zie bijlage 2.

Het monitoringsplan zal bestaan uit het hierboven beschreven bestaande meetnet. De ligging van deze meetpunten wordt weergegeven in bijlage 1. De technische gegevens van het meetnet zijn opgenomen in bijlage 2. Daarnaast zal er aanvullend een meetlocatie bij het lozingspunt t.h.v. de Pruiskesweg worden geplaatst. Hier zal het waterpeil in en de afvoer uit klimaatbuffer Wijffelterbroek worden gemonitord. De opbouw van de monitoring is als volgt:
