Huidige situatie Barchemse Veengoot en Nieuwe Beek westelijk deel
schaal 1:500

A		B		C		D	
0	21-07-2020						
Code	Datum	Gerelateerd door	Controle door	Traject door	Beschrijving		Huidige situatie en dwarsprofielen
Project: Molengronden Lochem (Fase 2) Beschrijving: Herinrichting Barchemse Veengoot en Nieuwe Beek Bijlage Project Plan Waterwet Huidige situatie en dwarsprofielen							
Betekenisnummer:	Schaal:	1500	Formaat:	A1	Mijn:	-	Status: Definitief
Tekeningnummer:	EAM311997_01		Blad:	01	Aantal:	2	Ontwerp

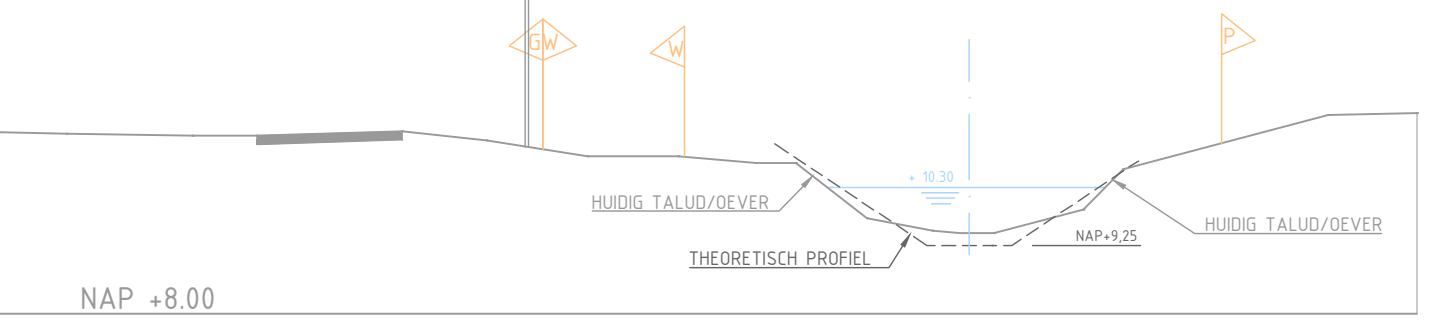
Profiel DP03

DWARSPROFIENEN HUIDIGE BARCHEMSE VEENGOOT

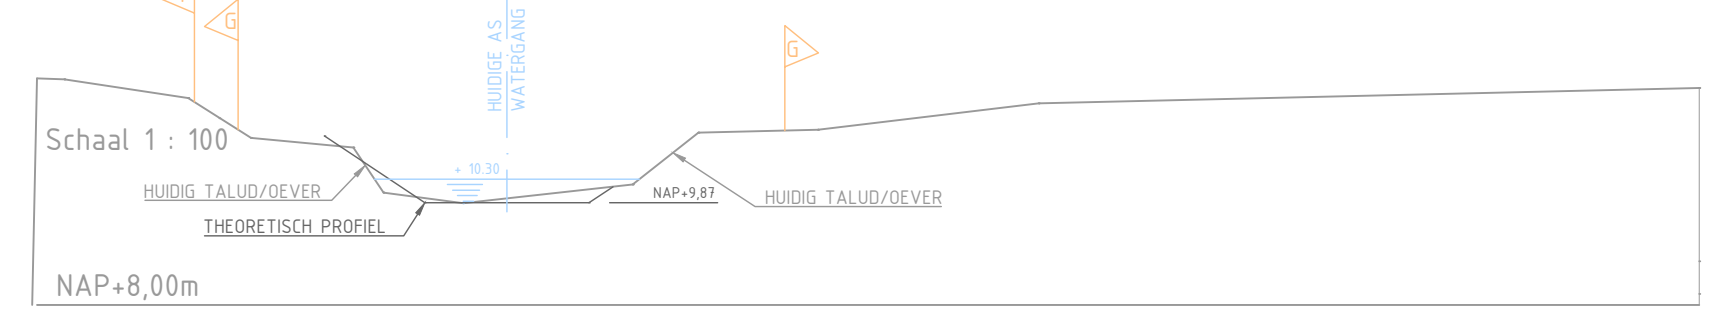
Profiel DP15

DWARSPROFIENEN HUIDIGE NIEUWE BEEK
