# WB21-knelpunt WPM-16 Zijtak Korte Heide

Analyse knelpunt en maatregelen WB21-knelpunt  
Zijtak Korte Heide

Waterschap Limburg

Viforis

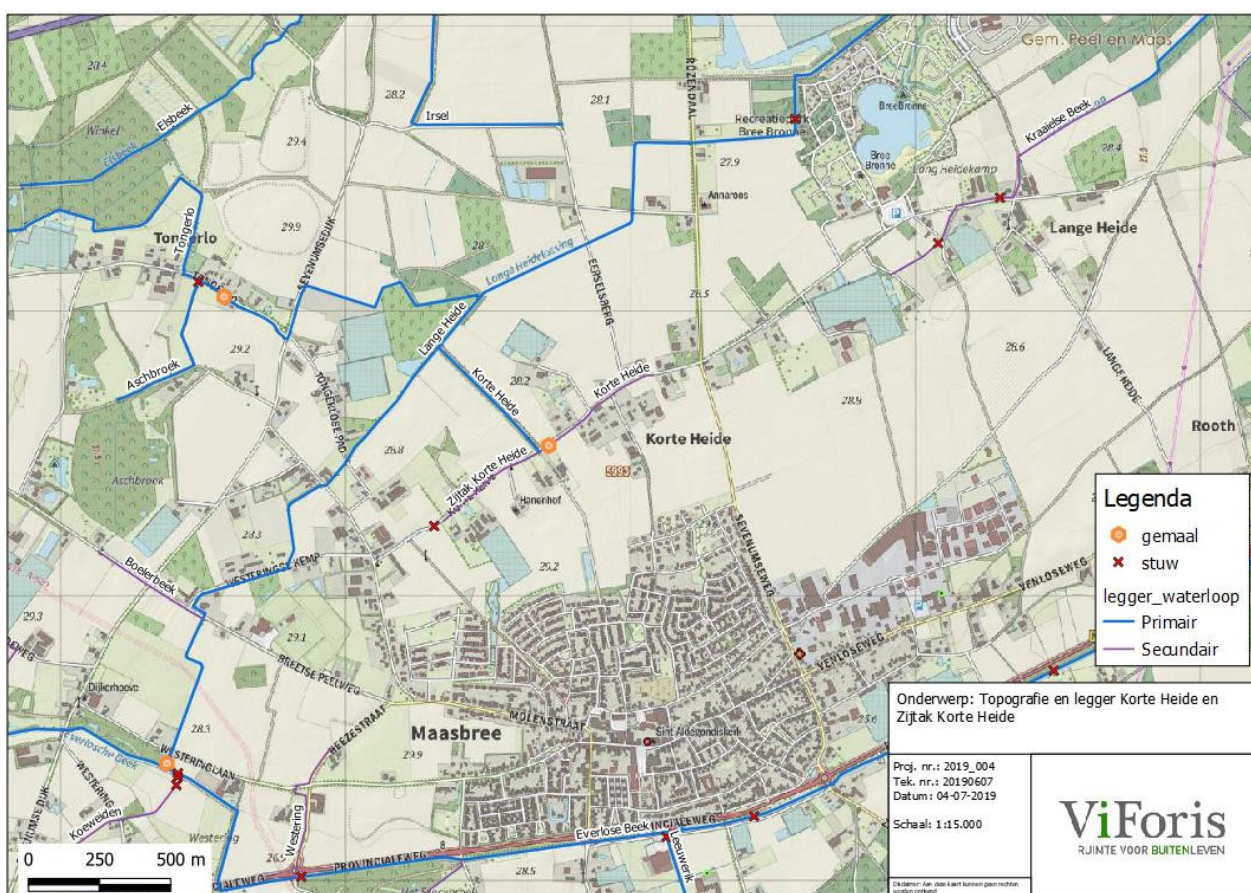
Figuur 1: topografie en Legger Korte Heide en Zijtak Korte Heide

De Zijtak Korte Heide en Korte Heide bestaan voornamelijk uit een zaksloot voor de naastgelegen weg. De weg Korte Heide heeft hierbij een twee-zijdige zaksloot. De zaksloot aan de noordwest-zijde van de weg lijkt een blinde zaksloot te zijn. Hierbij vindt dus alleen afvoer via de zuidelijk gelegen leggerwaterloop plaats richting de Lange Heide. Op groter niveau zijn de waterloop Zijtak Korte Heide en Korte Heide een onderdeel van het stroomgebied van de Lange Heide. Deze waterloop vormt de wateraanvoersloot voor de Langevenseloop, Kraaijelsebeek, Gekkengraaf en Kraaijelsebeek. De Langevense Loop wordt continue via gemaal Lange Heide gevoed met water afkomstig uit de Everlosebeek. Volgens de legger van het Waterschap<sup>3</sup> is in Korte Heide, bovenstrooms van de instroom van de Zijtak Korte Heide, een gemaal aanwezig. De Lange heide stroomt in noordelijke richting.
