VOORONDERZOEK & VERKENNEND WATERBODEMONDERZOEK STUW GROENEDIJK IN DONGEN (LOCATIE 5)

Project "Aanpassen kunstwerken t.b.v. vismigratie 2019-2021"

Ref.: 1604719A17-05-896
Versie 1.0
19 september 2019

Waterschap Brabantse Delta

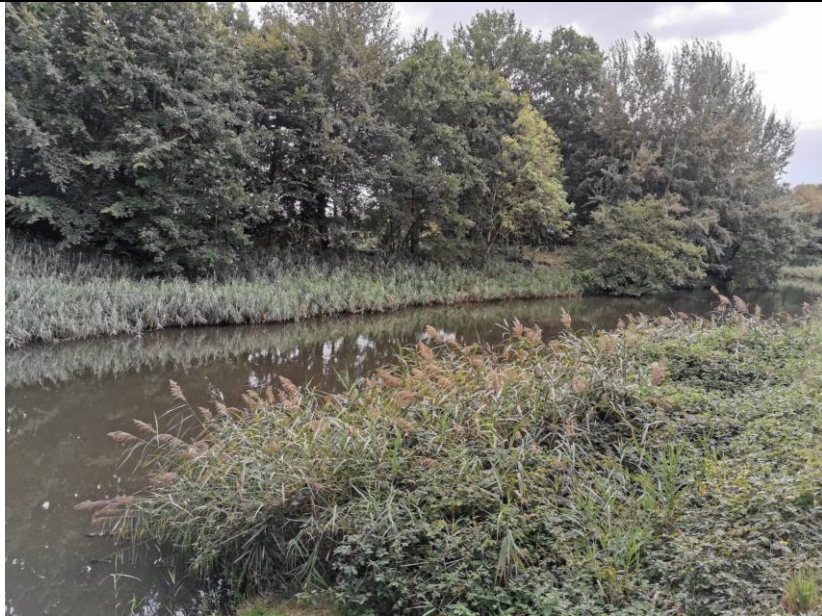
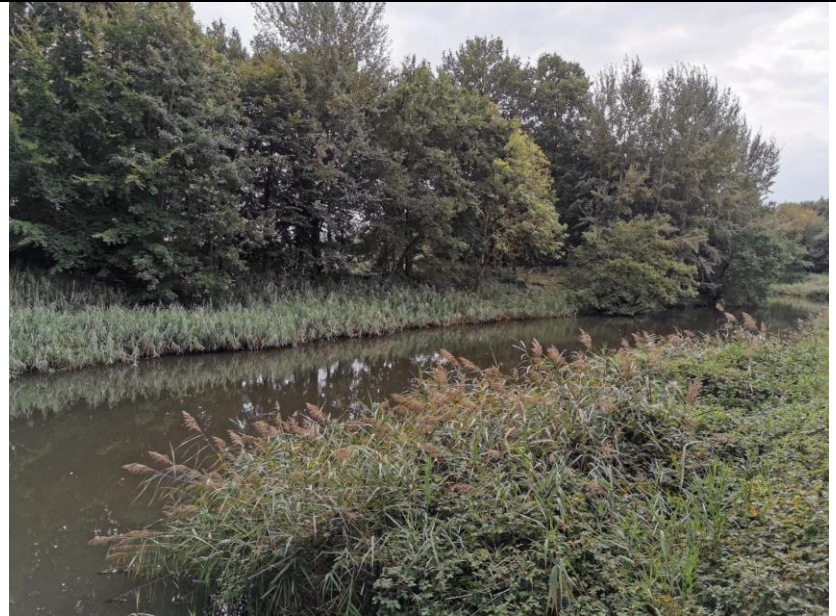
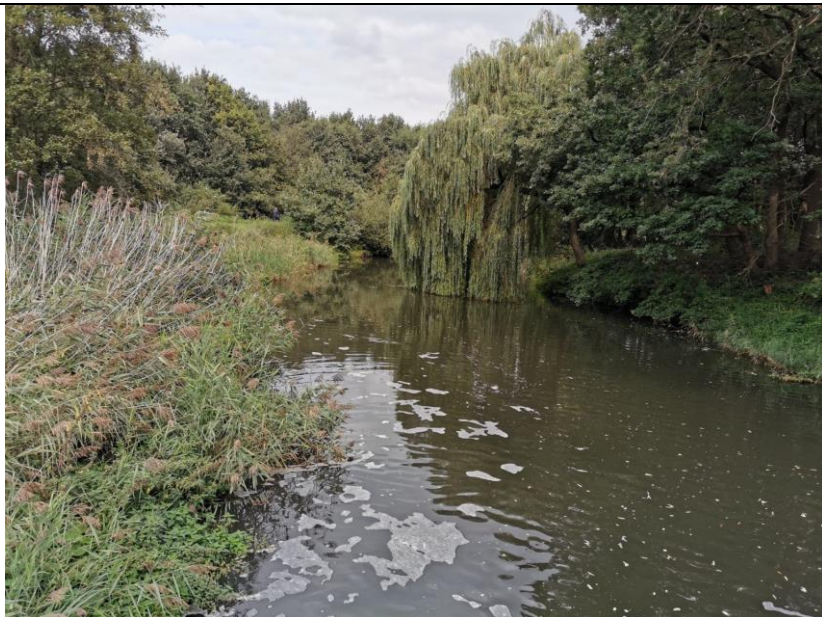
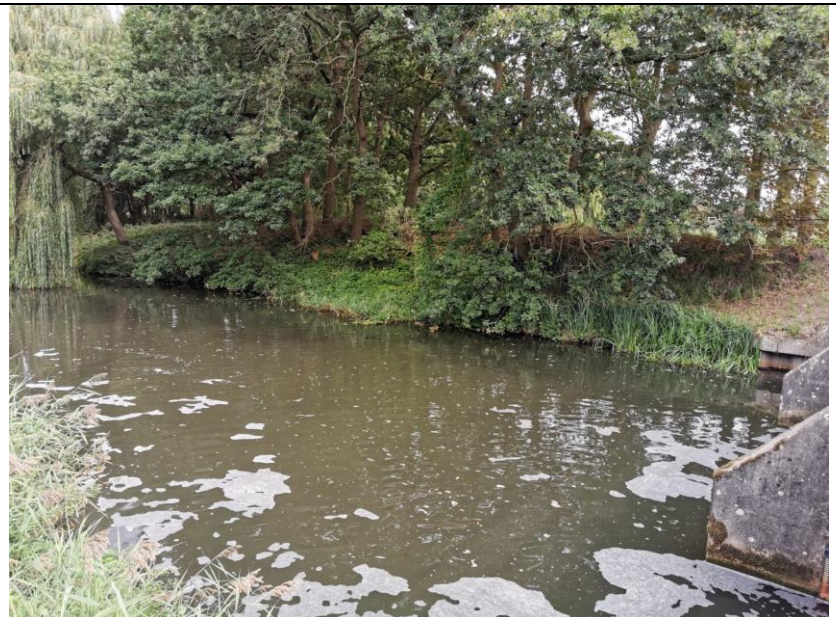
5. Foto's

Direct voor uitvoering van de monsternamen is door dhr. P. van Vuuren van RPS een locatie-inspectie uitgevoerd. Aan de randen/oeveren van de Donge zijn geen beschoeiingen aanwezig. De beek ligt tussen dijkjes en kaden.

In bijlage 5 zijn enkele overzichtsfoto's van de locatie opgenomen.
